Anexo X

CARACTERIZACIÓN DEL MEDIO EN

ISLA DEL CARMEN

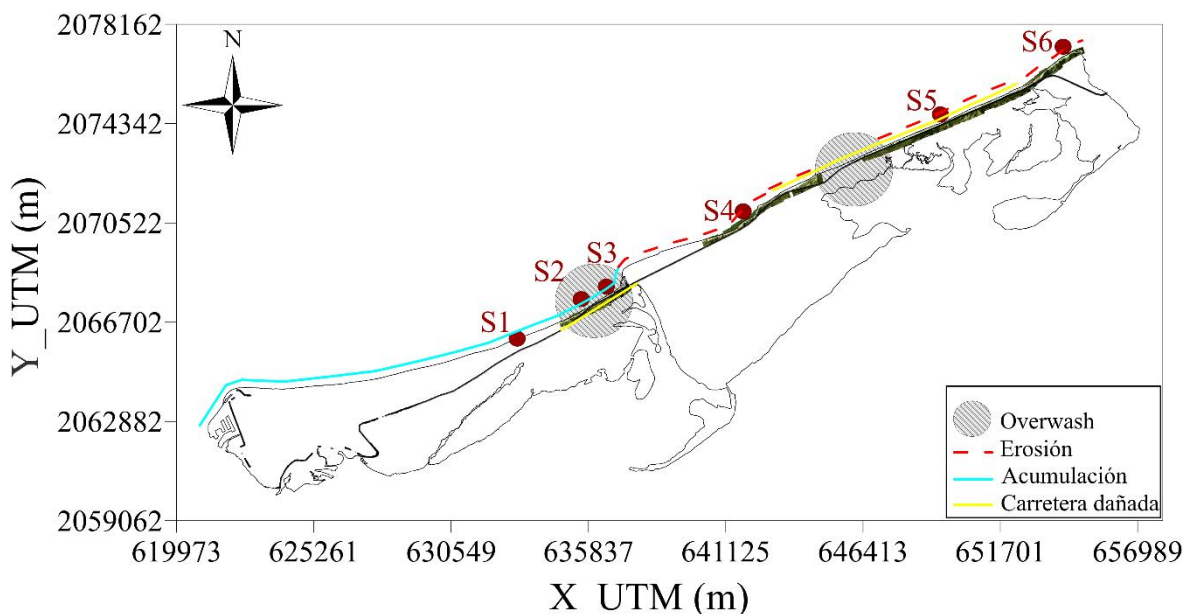
El huracán Roxanne, en Octubre de 1995, es reconocido como uno de los huracanes más dañinos que afectaron a la Isla. Entre las consecuencias identificadas, se produjo un proceso de brechamiento a mitad Isla del Carmen que provocó la abertura de barra y reactivación de un antiguo canal (“canal de Cocoyotes”) durante la tormenta, comunicando así la laguna con el mar y destruyendo considerable superficie de manglar; 24 kilómetros cuadrados de superficie de la Isla fueron afectados por procesos de overwash; 21 km de la carretera de Isla del Carmen fueron destruidos por el paso del agua y sedimentos acarreados por el oleaje de tormenta ocasionando la deposición de sedimentos en el estero y la destrucción también en esta región de algunos sectores de manglar.

Los estragos del huracán fueron todavía observados desde un helicóptero dos meses posteriores al paso del fenómeno. Se identificaron algunos procesos geomorfológicos y formas resultantes que caracterizaron la línea de costa durante la tormenta como recesiva, con rasgos de acumulación y afectada por procesos de overwash en diferentes sectores de la Isla (Palacio et al., 1999) (Fig. X.2).

Figura X.2. Impactos del huracán Roxanne en la zona costera de Isla del Carmen, Octubre de 1995, (modificado de Palacio et al., 1999).

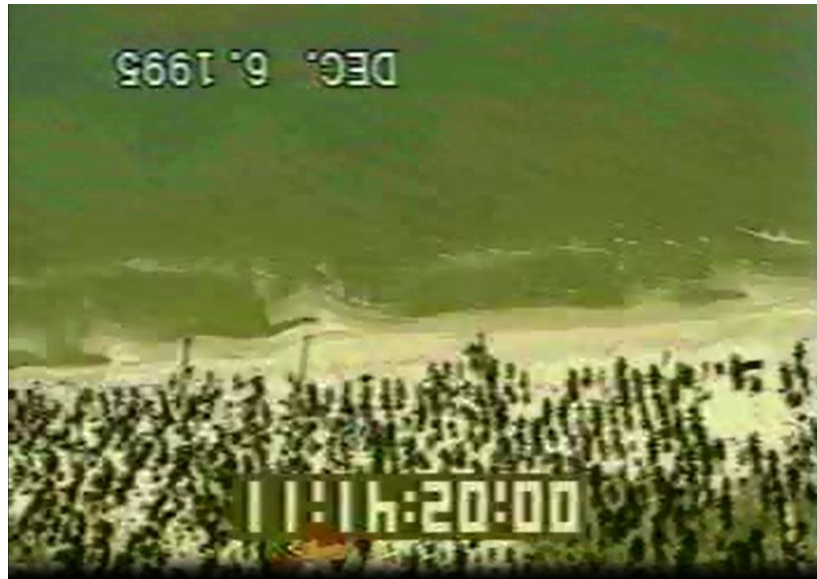
En la Fig. X.4 se aprecia la formación de una secuencia de spits que evidencian proceso de acumulación. Su orientación indica un movimiento de los sedimentos en dirección E-W. Sin embargo, la ubicación de los cocoteros en la rompiente de las olas evidencia el carácter recesivo de la costa, lo que pone de manifiesto la alternancia de procesos erosivos y acumulativos.

Figura X.4. Identificación de spits en la costa de Isla del Carmen (sección S1 en Fig. X.3).

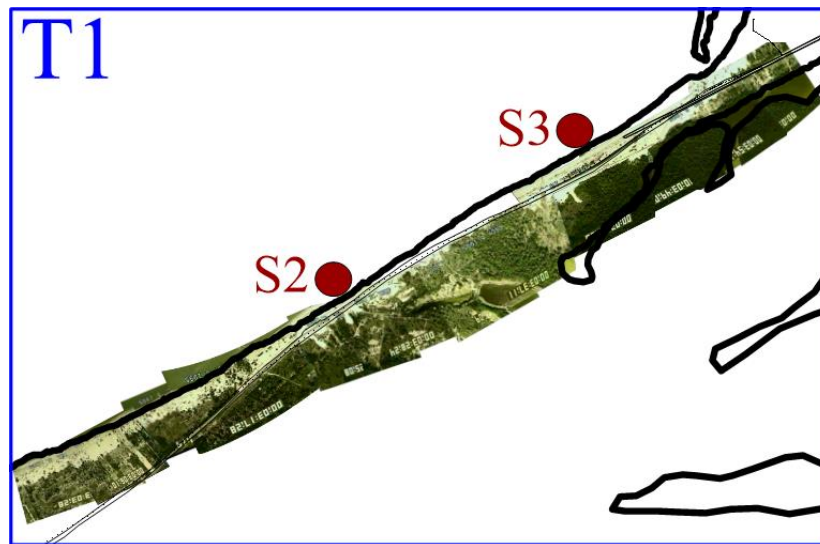
X.5. Detalle en región de playa T1.

En la Fig. X.5 se muestra con mayor detalle el aspecto de la playa en el tramo T1 de la Fig. X.3.

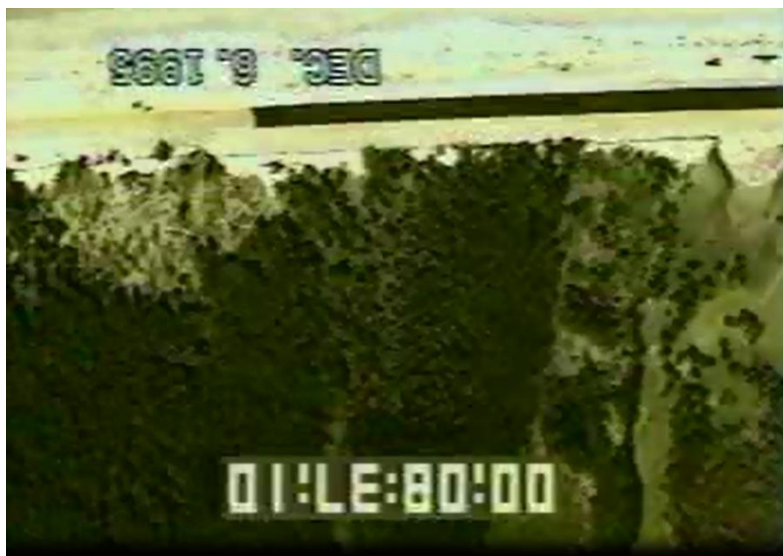
La acción del oleaje y el poder erosivo del mismo fue causante de daños en la infraestructura carretera. A lo largo de 21 km, la carretera Ciudad del Carmen-Puerto Real fue afectada en diferentes grados, siendo totalmente destruida en diversos tramos localizados a menos de 150 m de la línea de costa. La figura X.6 muestra un tramo de la carretera afectada, donde se aprecia la nueva capa asfáltica que comienza a ser reconstruida y la carretera destruida por erosión marina.

Figura X.6. Detalle en sección de playa S2, donde se observan los estragos sobre la carretera, el tendido de la nueva capa asfáltica y el estero de los Cocoyotes.

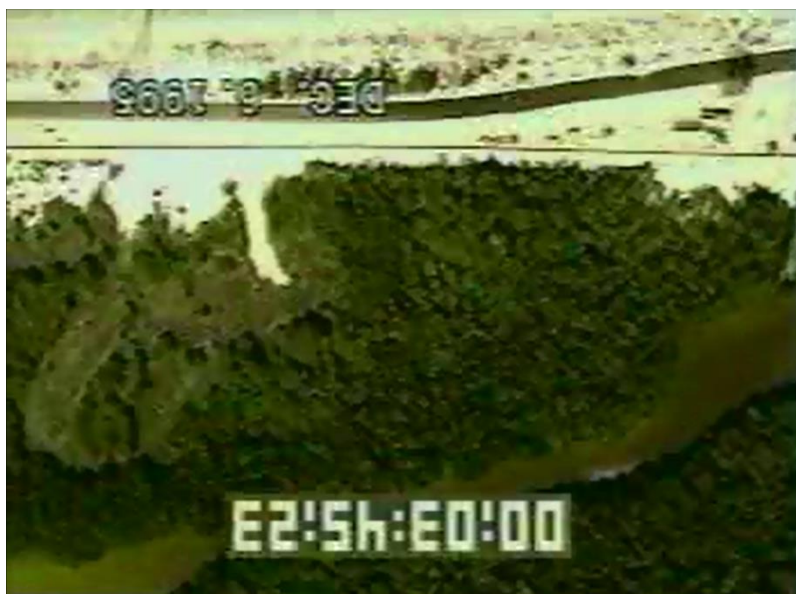
En la Fig. X.7 se pueden observar los entrantes de arena que se identificaron en varias regiones a lo largo de toda la barra que constituye la Isla.

Figura X.7. Acumulaciones de arena en forma de “lenguas” (varían en promedio alrededor de 80 m y alcanzan localmente más de 300 m (sección S3).

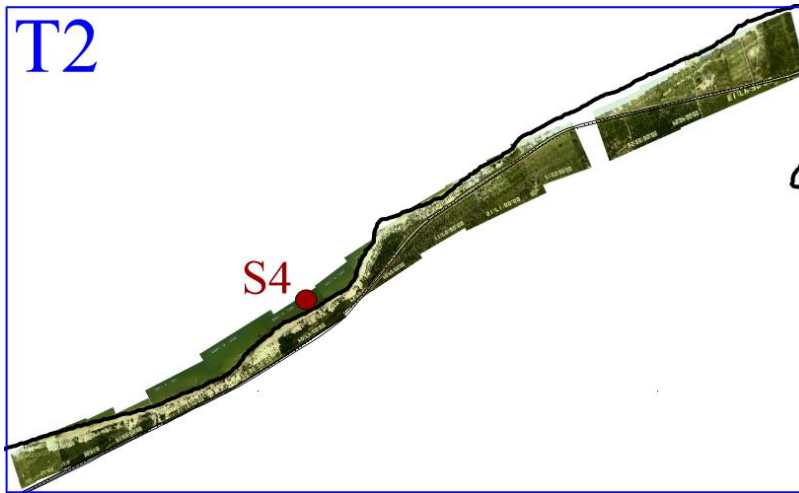
X.8. Detalle en región de playa T2.

En la Fig. X.8 muestra el detalle de la región T2 de la Fig. X.3, y la Fig. X.9 en particular de la sección S4. Se observan las formaciones rocosas en la costa excavadas y descubiertas por la acción del oleaje. La morfología sinuosa dada por estas rocas de playa en el sector oriental de la barra es contrastante con la homogeneidad del trazo rectilíneo de la costa arenosa en la región occidental, lo que sugiere una deriva de playa con dirección noroeste-

sureste, lo que concuerda con la dirección de las barras (spits) descritas anteriormente, o el límite de la plataforma calcárea de Yucatán.

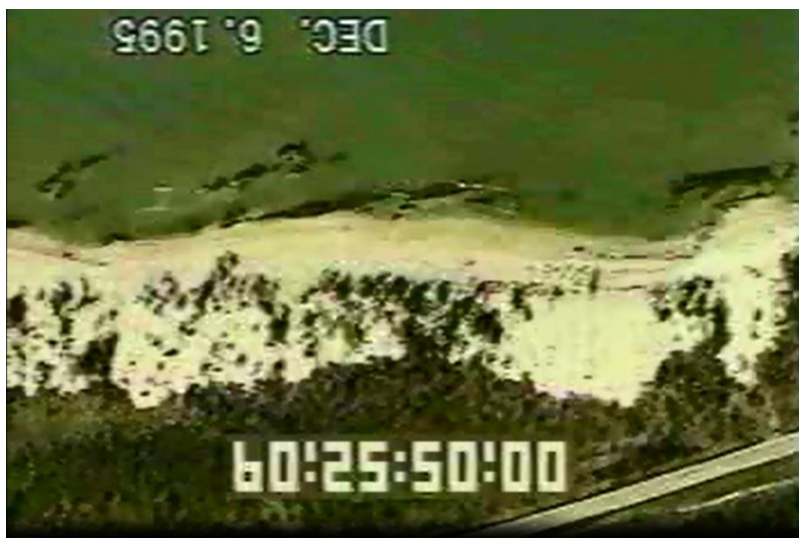
Figura X.9. Presencia de lajas rocosas en región oriental de Isla del Carmen (sección S4).

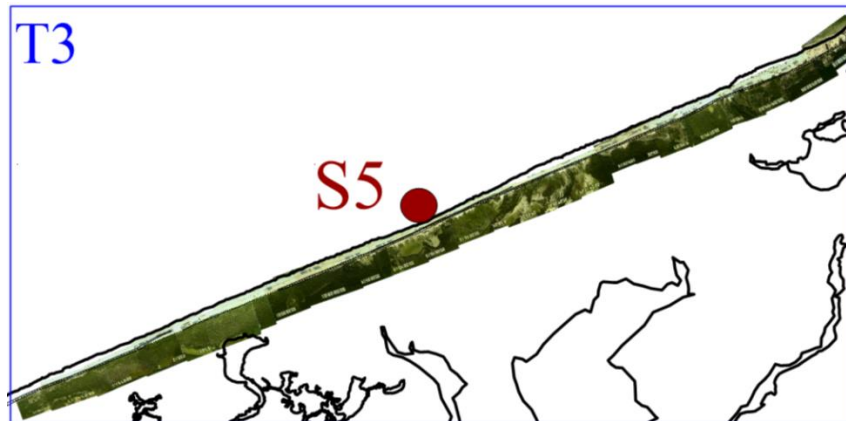
X.10. Detalle en región de playa T3.

La Fig. X.10 muestra el aspecto del área definida como T3 en Fig. X.3, y la Fig. X.10 una determinada región de ésta donde se puede visualizar el depósito de arena en el estero debido al proceso de overwash que tiene lugar.

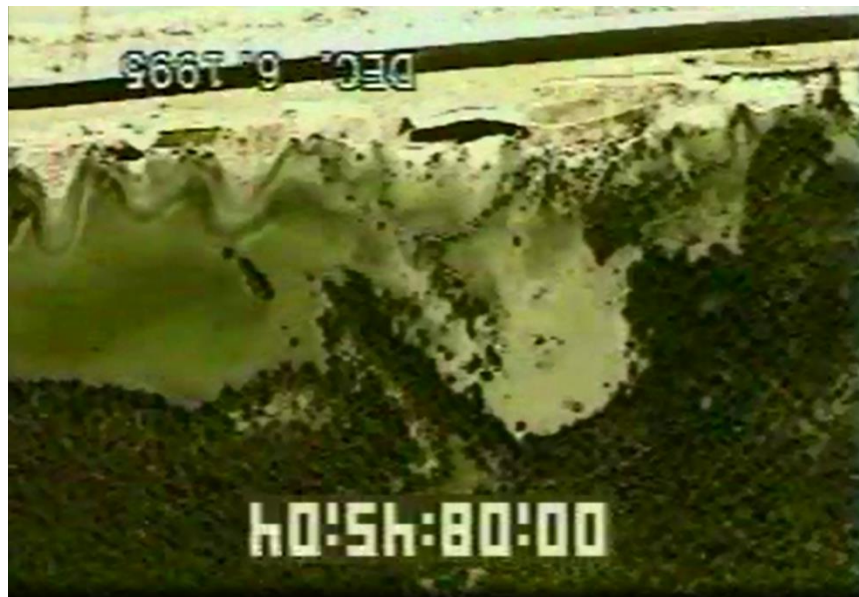
Figura X.11. Depósito de arena en el estero como consecuencia de un proceso de overwash (sección S5).

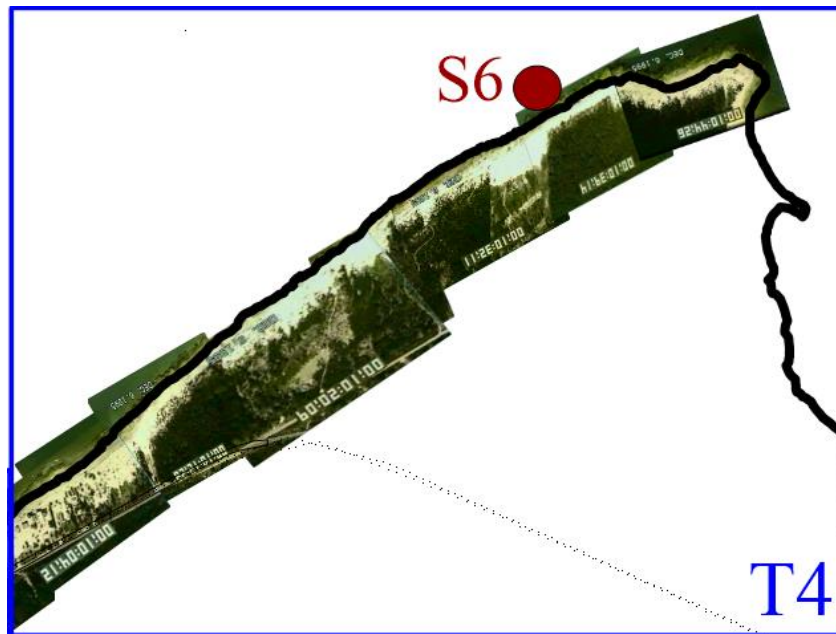
Figura X.12. Detalle en región de playa T4.

Por último, la Fig. X.12, y con mayor detalle la Fig. X.13, permite observar la función de la vegetación en la protección costera al penetrar la transgresión arenosa tierra adentro de manera significativamente mayor en los tramos deforestados que en los cubiertos por vegetación.

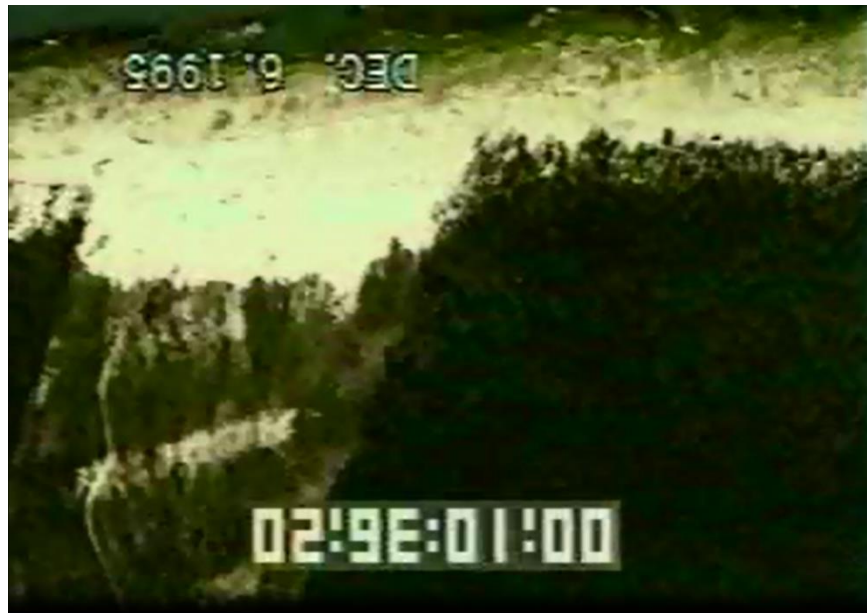
Figura X.13. Entrada de arena tierra adentro, más notable en las áreas deforestadas que en las forestadas (sección S6).

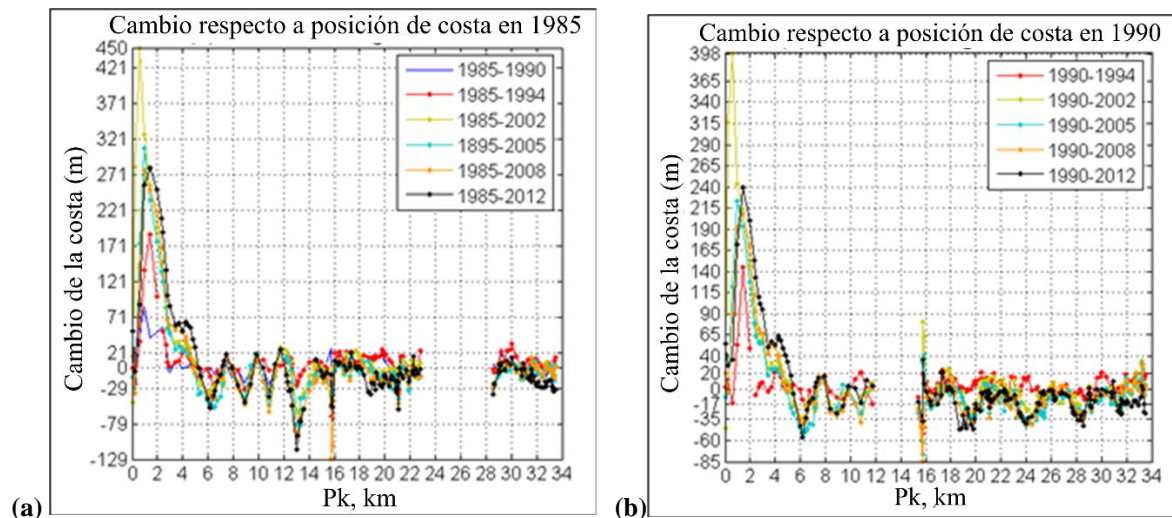
De la Fig. X.30, se observa que las secciones de la playa que experimentaron una erosión más severa con el tiempo son las ubicadas alrededor del PK 6, 13.1 (Club de Playa), 15.8 (Playa Tortugeros), 21 (Playa Centro de Adiestramiento en Seguridad, Ecología y Supervivencia (C.A.S.E.S), 24, 28.5, 31, 33.4 (Playa Punta Real).

Por otro lado, los cambios de la línea de costa relativos a la posición de la costa en 1985, en Fig. X.30a, (o en relación a la posición en 1990, en Fig. X.30b) permitieron identificar las secciones de la playa donde se registraron las mayores variaciones de la posición de la línea de costa en todo el periodo. Este análisis se consideró útil para detectar las secciones más críticas, donde aplicar un estudio más detallado.

Figura X.30. Cambio de la línea de costa: (a) desde 1985; (b) desde 1990.

Destaca la gran variabilidad de los tramos de playa PK 0-2.9 (Playa Norte); PK 8.8; PK 10.8; PK 13 (Club de Playa); PK 15.8 (Playa Tortugueros); PK 21 (Playa C.A.S.E.S); PK 28.5; and PK 33.5 (Playa Punta Real).

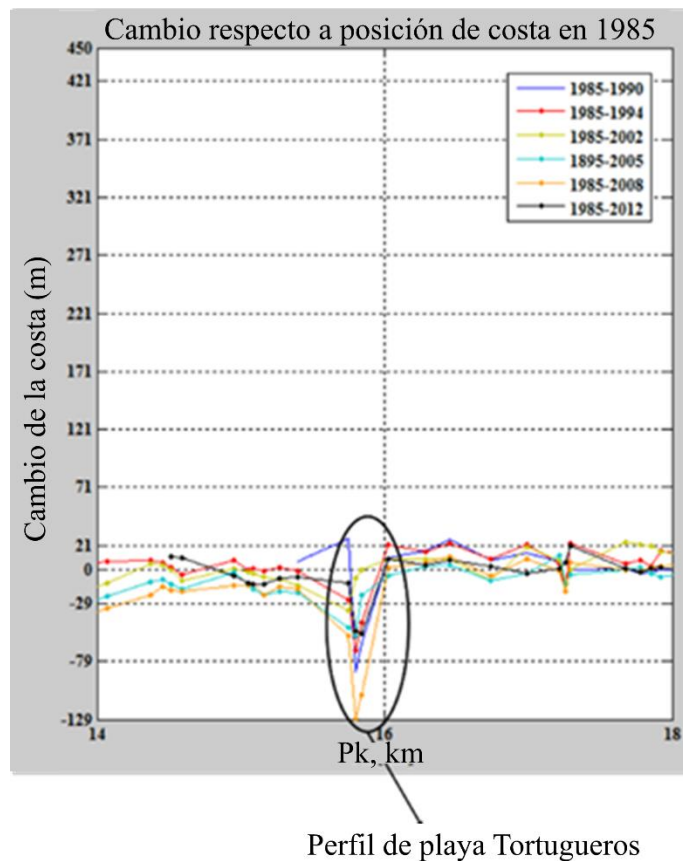
El análisis de la zona contigua a la playa Tortugueros (PK 15.8), en Fig. X.33, mostró la existencia de proceso de erosión hacia el lado Este y Oeste; aunque en el Oeste la posición de la línea de costa en 2012 resultó ser similar a la existente en 1985, haciendo pensar que un cambio morfológico periódico podría estar teniendo lugar.

Figura X.33. Cambio de línea de costa en las inmediaciones de la playa Tortugueros.

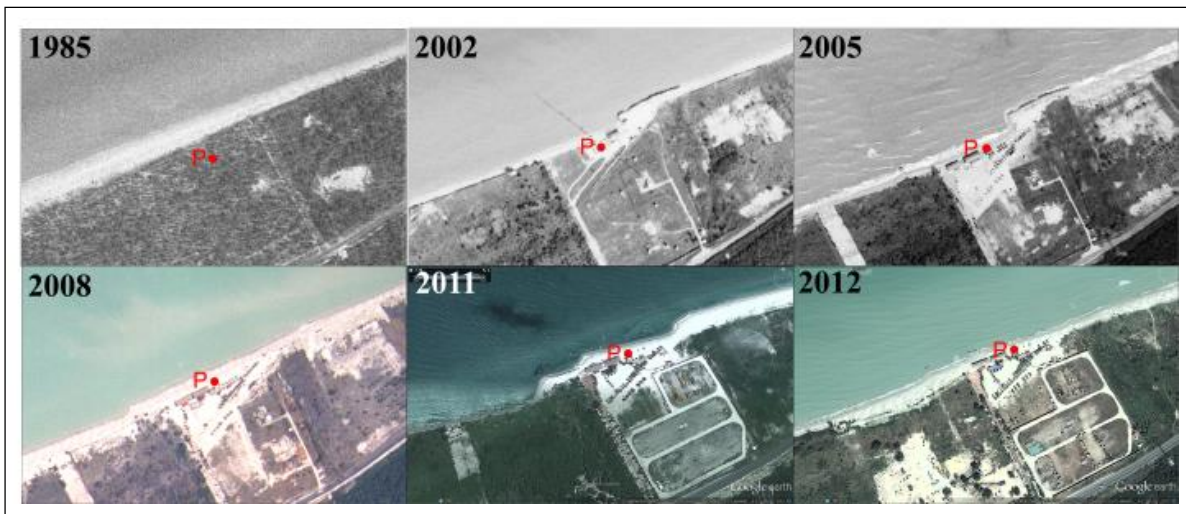
En la Fig. X.30, además de la falta de funcionalidad de los geotextiles instalados en 2009 en playa Club de Playa, se muestra la erosión que tuvo lugar tras la retirada del relleno de escollera (de 2005 a 2008) y el estado de erosión de la playa en 2012.

Figura X.35. Evolución de la línea de costa en playa Club de Playa.

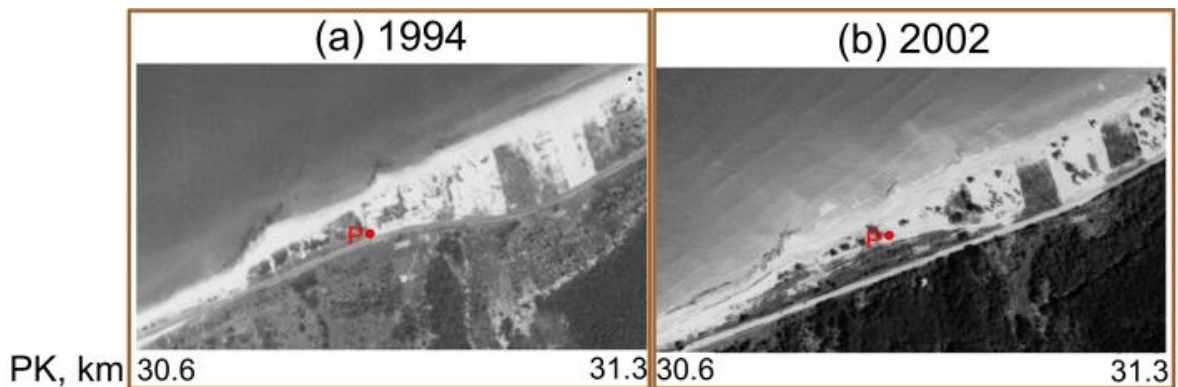
De las fotos aéreas, también se identificó el desplazamiento de la carretera en el periodo de 1994 a 2002, tras el retroceso sufrido por la línea de costa en el tramo entre el PK 30.6 y PK 31.3 (Fig. X.36).

Figura X.36. Desplazamiento de la carretera de 1994 a 2002.

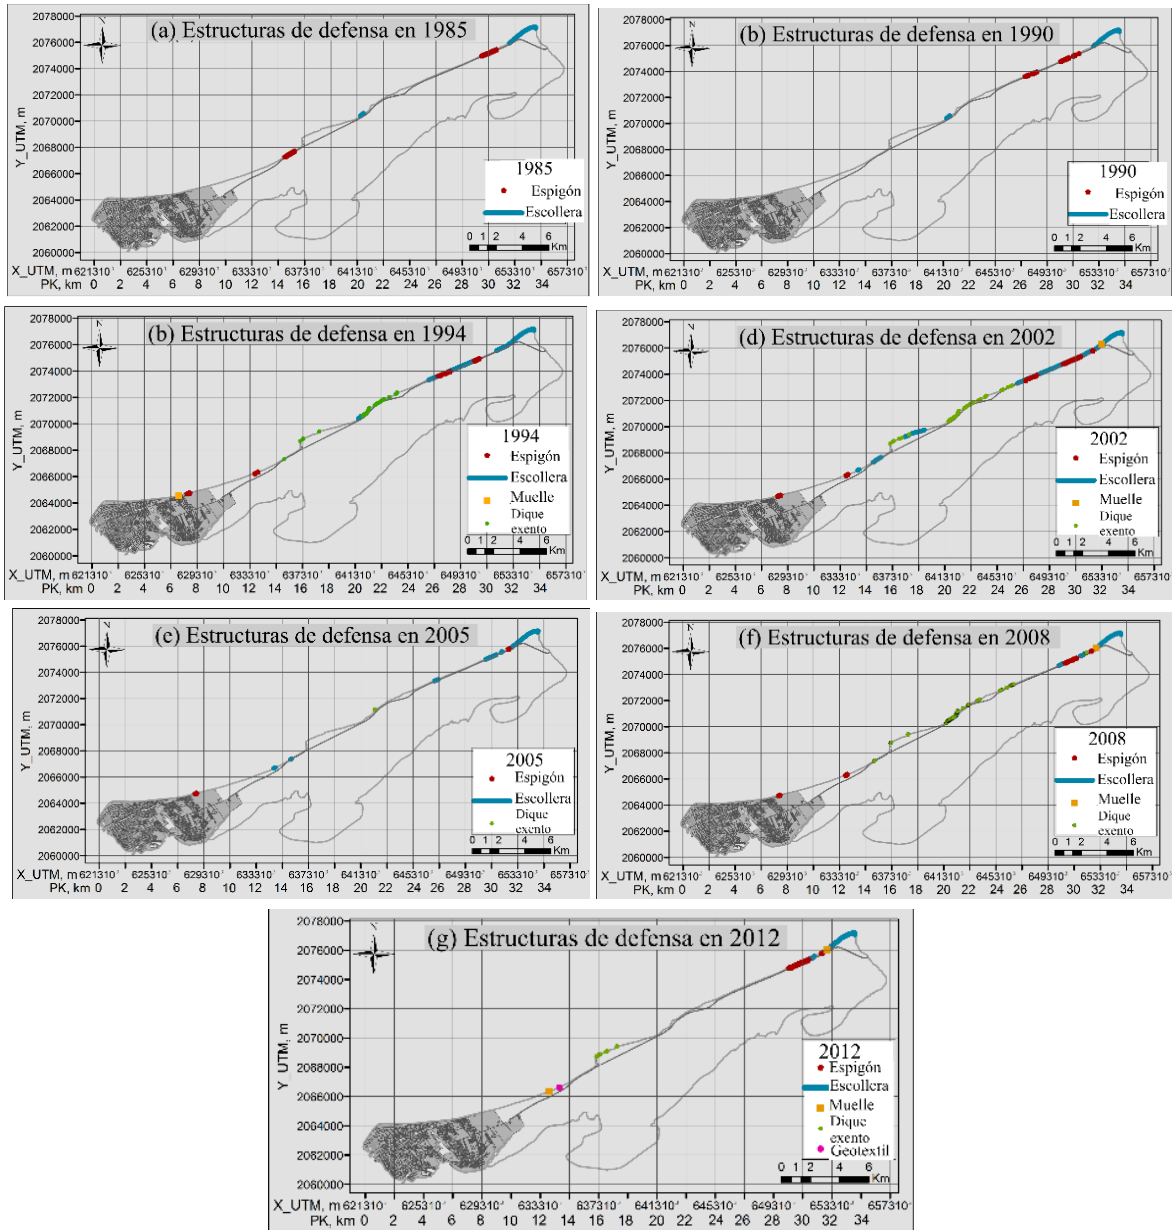
De 1985 a 1990, los escenarios más significantes de erosión se vincularon a la ubicación de estructuras de defensa mal diseñadas (espigones y diques exentos de escollera) a lo largo de la playa (Fig. X.37a).

Figura X.37. Estructuras de defensa en la costa de Isla del Carmen: (a) en 1985; (b) en 1990; (c) en 1994; (d) en 2002; (e) en 2005; (f) en 2008; (g) en 2012.
