UNIVERSIDAD NACIONAL AUTÓNOMA DE MÉXICO

FACULTAD DE INGENIERÍA

**Control de Calidad en la
Industria Automotriz, Estudio
de Caso Solenoide del Sistema
de Transmisión**

INFORME DE ACTIVIDADES PROFESIONALES

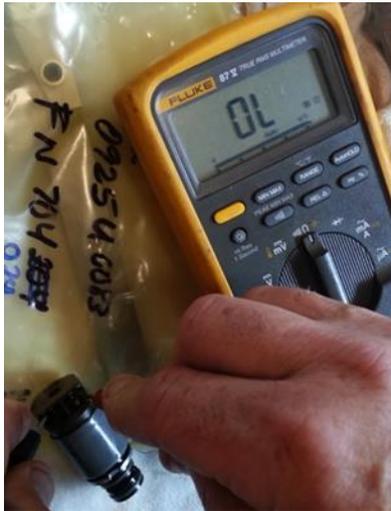
Imagen 2. Prueba funcional de continuidad en corriente eléctrica.

El solenoide de transmisión defectuoso encontrado en la planta armadora de “La Empresa Automotriz” no conducía corriente eléctrica al momento de realizar las pruebas de continuidad entre las terminales del mismo.

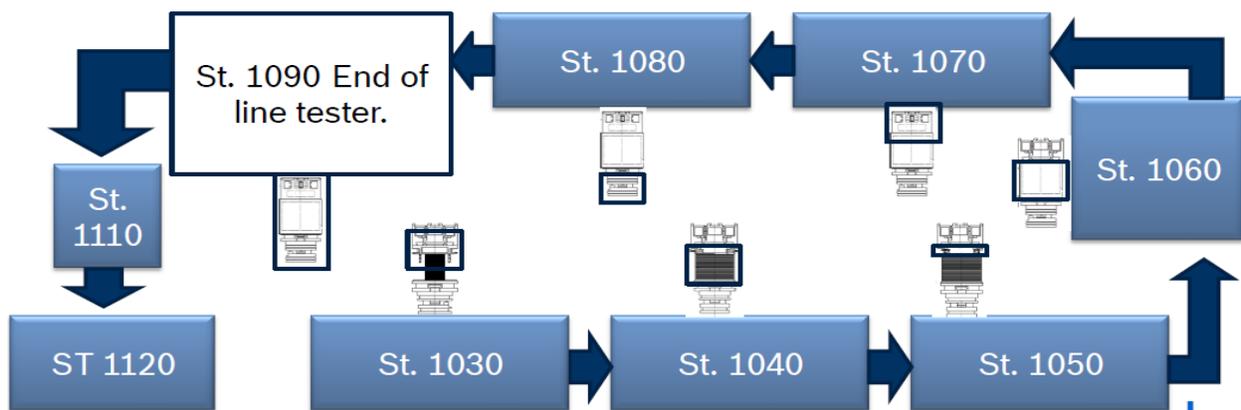
Imagen 17. Lay-Out de la línea de producción.

El 6 de Julio de 2015 el área de calidad a proveedores analizó el AMEF del proceso y plan de control concluyendo que la condición puede ser causada entre las estaciones 1040 y 1060 del proceso.

- St.1030-Ensamble base de bobina y núcleo de bobina.
- St.1040-Máquina de embobinado.
- St.1050-Proceso de doblado de terminales
- St.1060-Proceso de encapsulado
- St.1070-Proceso de colocación de tapa de encapsulado
- St.1080-Proceso de remachado
- St.1090-Prueba funcional final
- St.1110-Marcador láser
- St.1120-Inspección visual.

El 10 de Julio el área de calidad a proveedores determinó una acción de contención para evitar que partes defectuosas se envíen a la planta de “La Empresa Automotriz”. Esta acción de contención consistió en hacer una inspección visual al 200% a la salida de cada estación.

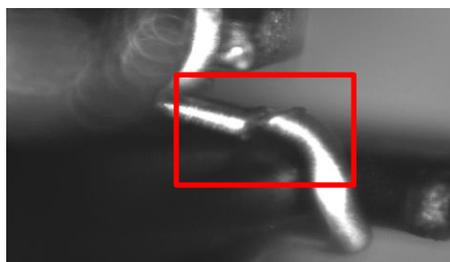
Imagen 23. Terminal dañada vista en microscopio

El 31 de julio calidad a proveedores acudió a los laboratorios de “La Empresa Automotriz” donde se desensambló la bobina para poder analizarla. Al realizar una observación del embobinado como tal en un microscopio se encontró una fractura en una de las terminales, condición que pudo ocasionar la falla.

Para cerciorarnos de que esta condición estaba causando la falla, se realizó de nuevo la prueba de continuidad pero esta vez colocando una de las terminales del multímetro antes y después de la fractura.

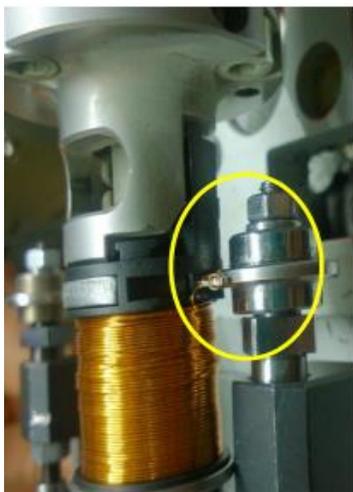
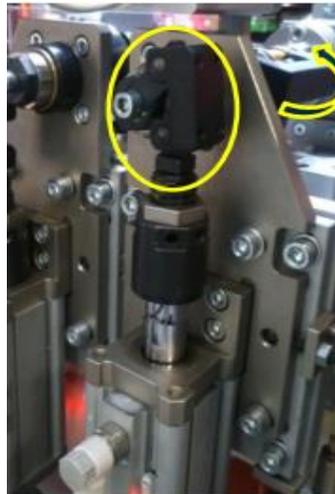
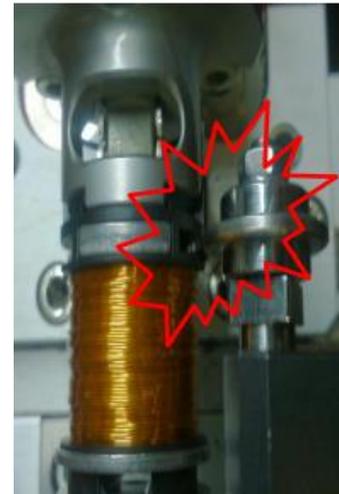
Imagen 24. Terminal siendo dañada por la máquina de doblado

Al realizar la inspección de la estación St.1050 (Proceso de doblado de terminales) observando las operaciones que se realizan, se encontró la causa del problema.

Terminal derecha está lista para ser doblada hacia adentro por el brazo mecánico o “roller”.

Terminal derecha siendo doblada por el brazo mecánico o “roller” hacia dentro. Aquí es donde se produce la fractura en la terminal.

Al final del análisis se verificó que la causa-raíz del problema de la bobina se encontraba en la estación St.1050, cuando el brazo mecánico dobla las terminales de la bobina, debido a que estas son las que frenan el brazo mecánico y es imposible detectar el daño con una inspección visual.

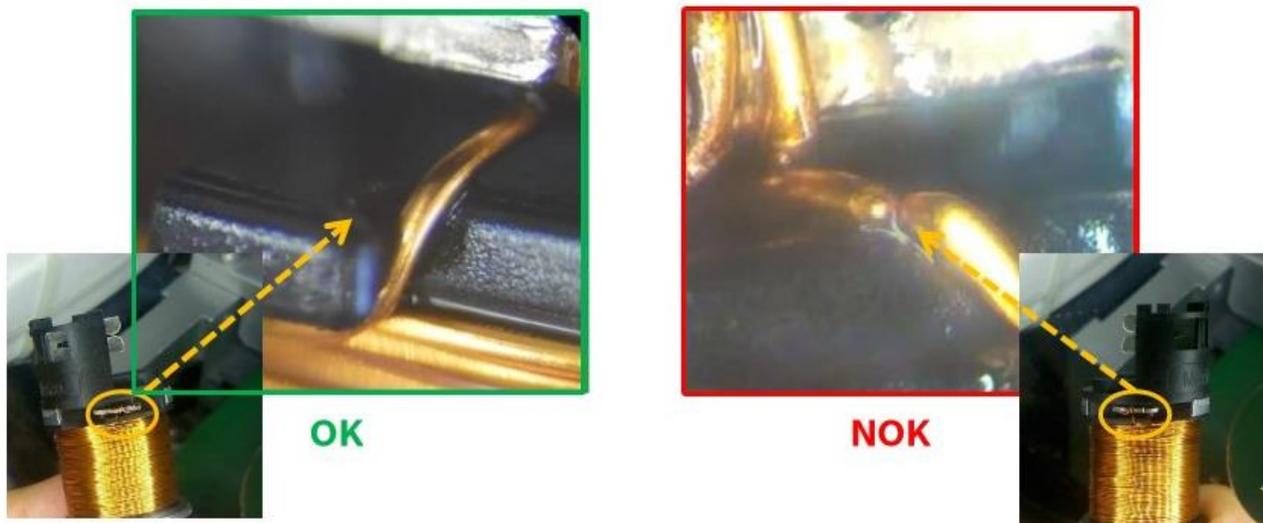
Imagen 30. Solenoide conforme y solenoide no conforme para pruebas de cámara Keyence

El 14 de Agosto se llevó a cabo la demostración por parte del proveedor de la cámara Keyence en la estación St.1050 con el fin de detectar las piezas no conformes, tomando una fotografía de las terminales de la bobina al término de la operación de doblado y corroborar que las terminales no estaban dañadas. Al realizar los ajustes de la cámara Keyence con los parámetros necesarios para la detección de la piezas no conformes, se hicieron pruebas para verificar que la cámara pudiera detectar la no conformidad y poder enviar una alerta para que el dispositivo Pick&Place envié las piezas no conformes al stock de piezas no conformes. Estas pruebas se hicieron con partes dañadas a propósito con el fin de tener distintos niveles de daño y evaluar si la cámara podía detectar cualquier tipo de defecto en las terminales.

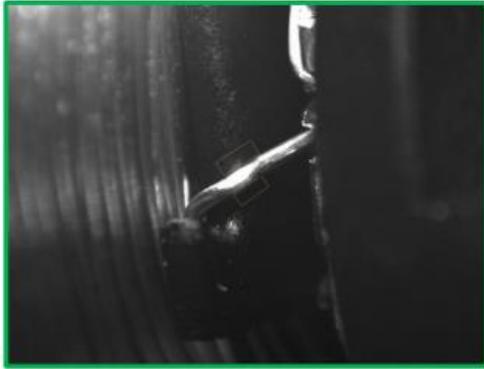
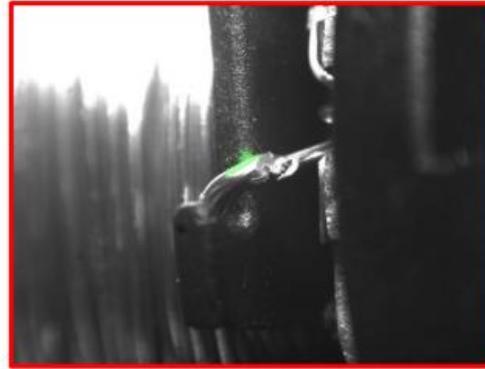
Imagen 31. Solenoide no conforme detectado como conforme.

Los resultados no fueron los esperados ya que la cámara no es capaz de detectar cien por ciento de las partes no conformes. Esto debido a la resolución que tiene la cámara y que la imagen sea en blanco y negro ya que al no tener una imagen nítida al realizar la detección de la forma, esta se ve como si las terminales estuvieran sin daño alguno y por tal motivo el software la detecta como pieza conforme.

OK part passed test as OK.

NOK part passed test as OK.

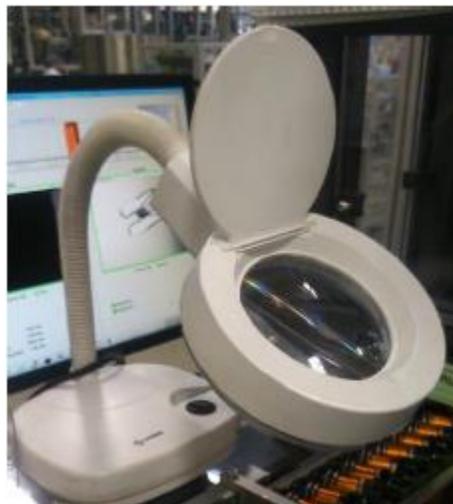
Imagen 32. Inspección visual y prueba de continuidad eléctrica.

El 11 Agosto se terminó la instalación de la prueba de continuidad eléctrica, la cual tuvo buenos resultados ya que logró detectar el cien por ciento de las piezas no conformes que se probaron en ella, con esto logramos que la detección sea lo suficientemente eficiente para evitar que piezas no conformes sigan pasando como piezas conformes.

El dispositivo Pick&Place es capaz de tomar la bobina no conforme, cuando el software de la cámara envía la alerta, y colocarlo en el stock de piezas no conformes.

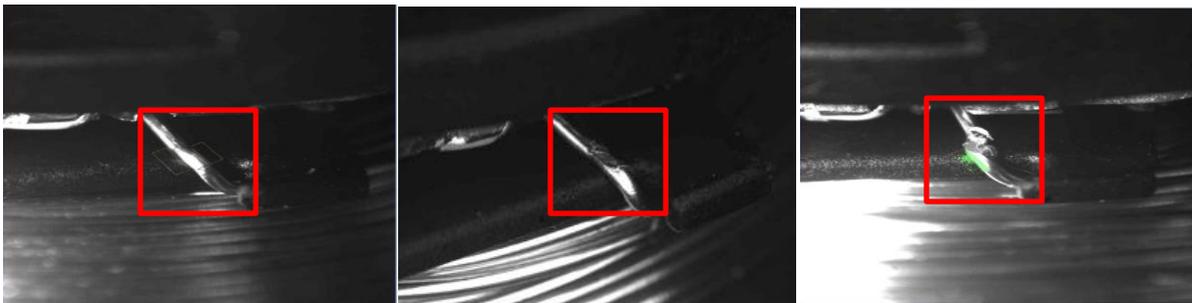
Imagen 33. Alambres con diferente severidad de daño.

Una vez que se ajustaron los parámetros para la demostración de la cámara se tomaron fotografías de 5 bobinas con defectos similares al que se encontró pero con una severidad diferente, es decir que una solo tenía un pequeño rasguño en el alambre, otras tenían un mayor daño hasta llegar a la que prácticamente tenía un corte en el alambre.

La cámara Cognex fue capaz de detectar todos estos defectos incluso la que solo tenía un pequeño rasguño el cual también es considerado un defecto, ya que el alambre no debe presentar daño alguno. Esto se logró gracias a la resolución de la cámara y que esta tiene la capacidad de tomar imágenes a color lo que permite hacer una comparación de colores y alertar si existe una anomalía, de igual forma gracias a la detección de defectos mediante la comparación de áreas y de formas logra alertar cualquier desviación que se tenga en el alambre de las terminales.

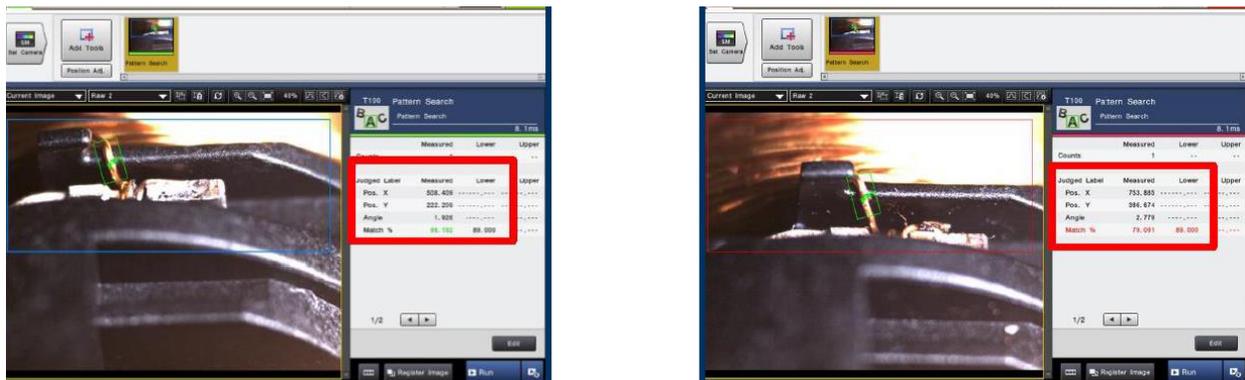
Imagen 34. Inspección visual realizada por la cámara Cognex.

En la imagen de arriba esta la inspección visual que realiza la cámara Cognex y como el software analiza si la pieza presenta o no el daño mediante la comparación de áreas, formas y colores de la pieza en inspección con los parámetros de una pieza conforme, y para que la cámara la tome como una pieza conforme debe tener como mínimo un 98% de coincidencia con los parámetros establecidos.

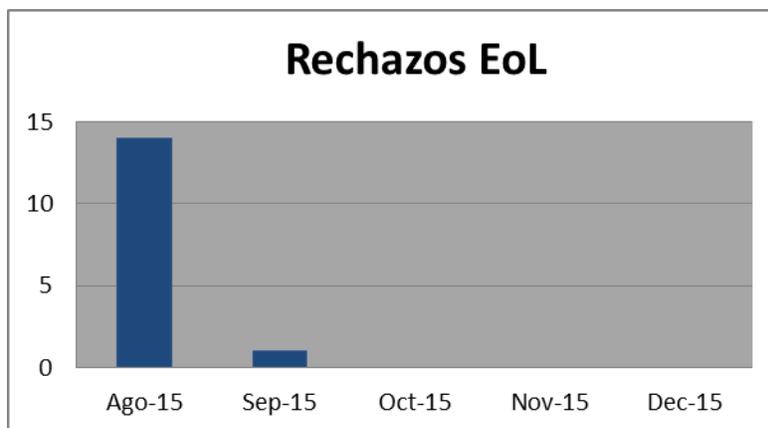
Imagen 35. Gráfica de rechazos en prueba End of Line

La cámara comenzó a operar como parte del proceso el día 1 de Septiembre de 2015. Obteniendo los siguientes resultados al final de la línea, en la prueba EoL (fin de la línea)

Una vez que se instaló la cámara Cognex, los solenoides que llegaron defectuosos a esta etapa de la línea de producción disminuyeron considerablemente y para Octubre de 2015 la cámara Cognex detectaba el 100% de las bobinas defectuosas evitando que estas continuaran en el proceso.

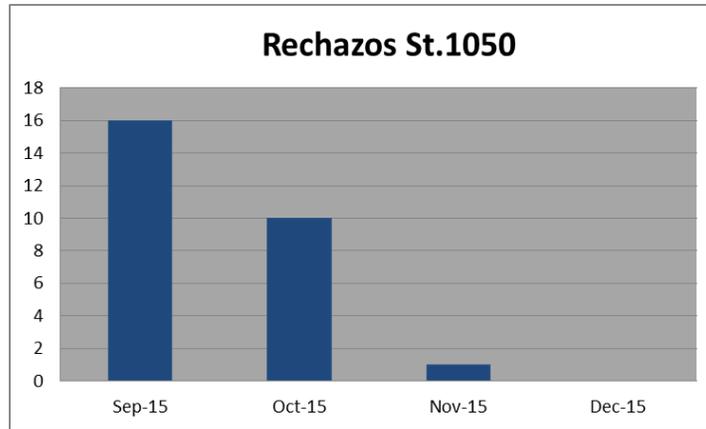
Imagen 36. Gráfica de rechazos en estación St.1050

Una vez aprobado el brazo mecánico él 23 de Octubre se comenzó a correr la línea llevando un control de las bobinas que salían mal al final de la estación St.1050 obteniendo los siguientes resultados.

Con el cambio del brazo mecánico logramos eliminar la ocurrencia de las terminales dobladas ya que antes de implementar el brazo la cámara Cognex había rechazado 16 bobinas con terminales dañadas en Septiembre en la estación St.1050 y 10 más en Octubre antes de que el brazo fuera liberado para correr la línea de forma normal. Para Diciembre de 2015 tuvimos un proceso sin terminales dañadas.
