**UNIVERSIDAD NACIONAL AUTÓNOMA DE MÉXICO**

**Mantenimiento preventivo a  
los túneles de la Super  
Carretera Durango-Mazatlán**

**INFORME DE ACTIVIDADES PROFESIONALES**

Héctor Guadalupe Muñoz Esquivel

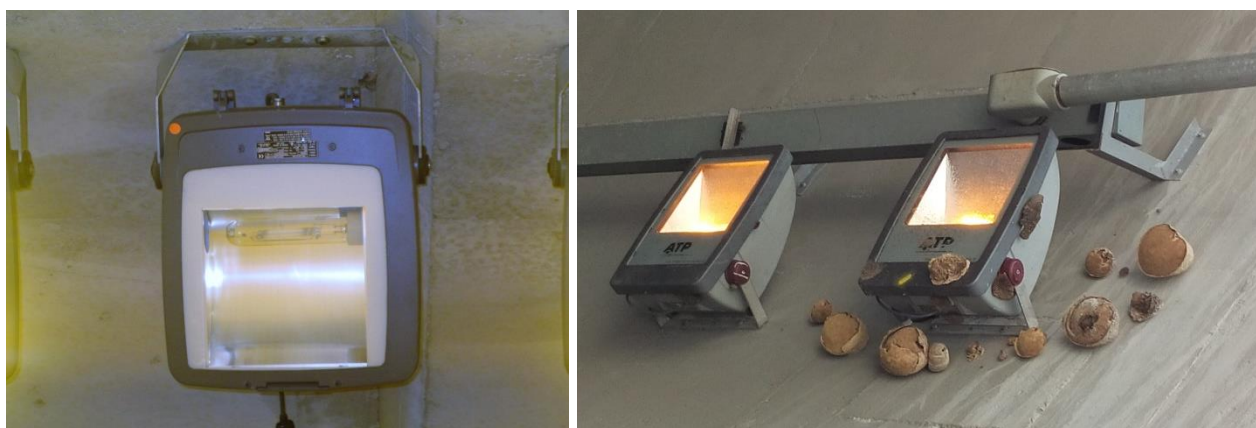
Figuras 17 y 18. Tipo de luminarias al interior de los túneles. Las hay de 100 w y de 200 w. Es frecuente la acumulación de panales de abejas en la cara de los túneles. También los quitamos. Fotos de mi autoría.

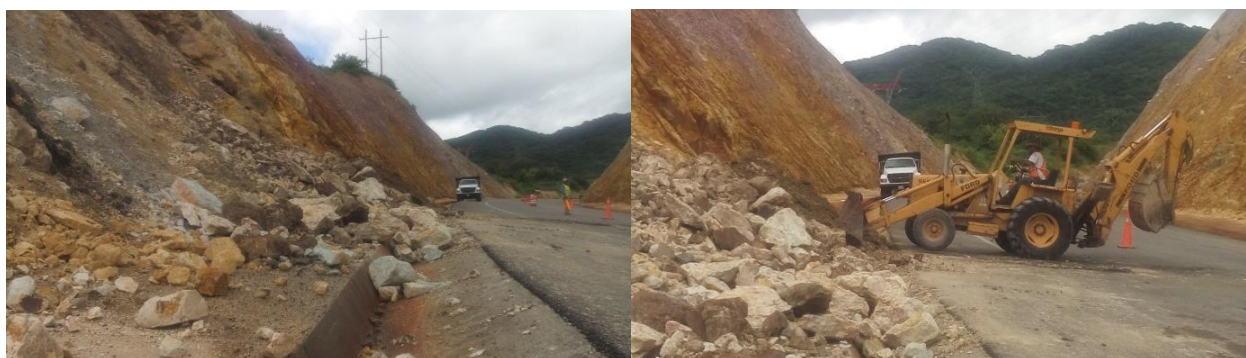
Figuras 62 y 63. Derrumbe cotidiano hacia la parte baja de la sierra de Sinaloa. Talud de materia rocosa muy fracturada. Algunos bloques rebasan el medio metro de diámetro. Fotos de mi autoría.

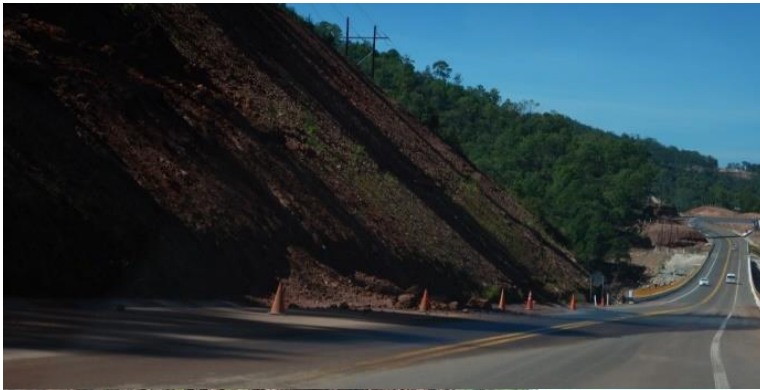
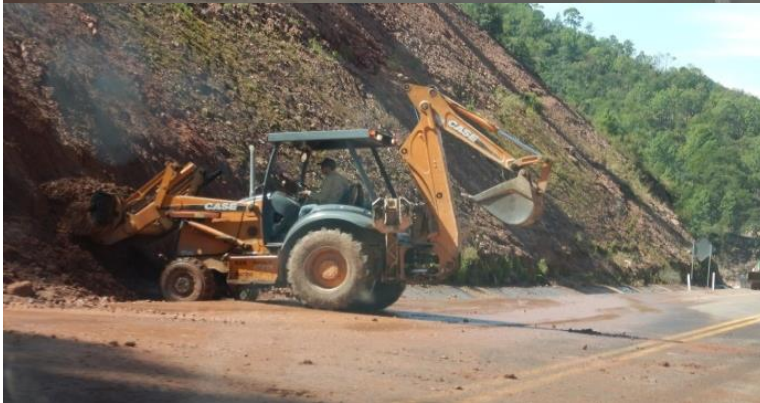
Figura 64 y 65. Hacia la parte alta de la sierra del lado de Durango, la geología cambia, aquí nos encontramos con materiales más sueltos como limos arcillosos y arenas limosas muy sueltas, igual que con los materiales rocosos, se retira el material que invade la calzada. Este talud es muy peculiar, ya que por el alto contenido de humedad, se tiene que limpiar todos los días. Fotos de mi autoría.

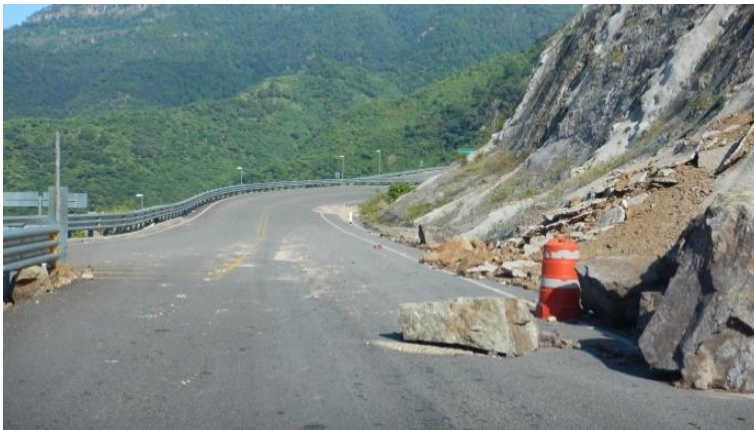
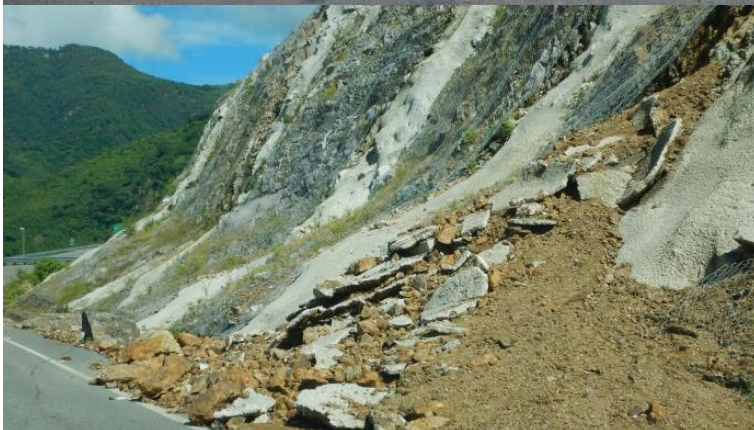
Figuras 66 y 67. Otro de los tropiezos que se cometen es tratar de remediar los taludes con métodos poco efectivos que francamente resultan contradictorios. A este talud por ejemplo, se le puso maya de triple torsión anclada con bulones e intercalada con muro gunitado. El talud sigue fallando a pesar de la inversión poco efectiva. Fotos de mi autoría.

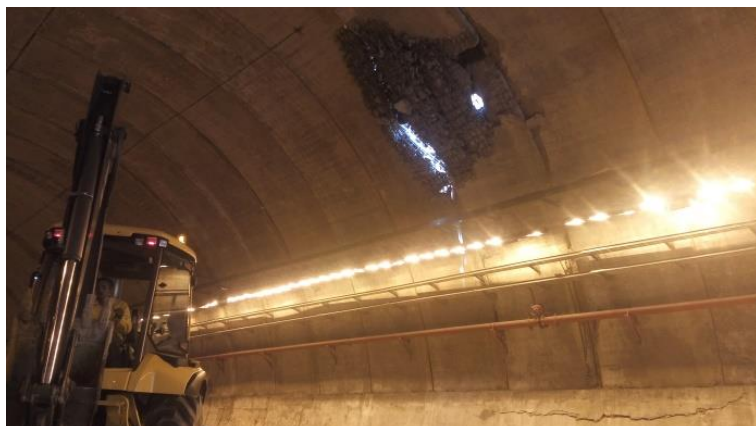
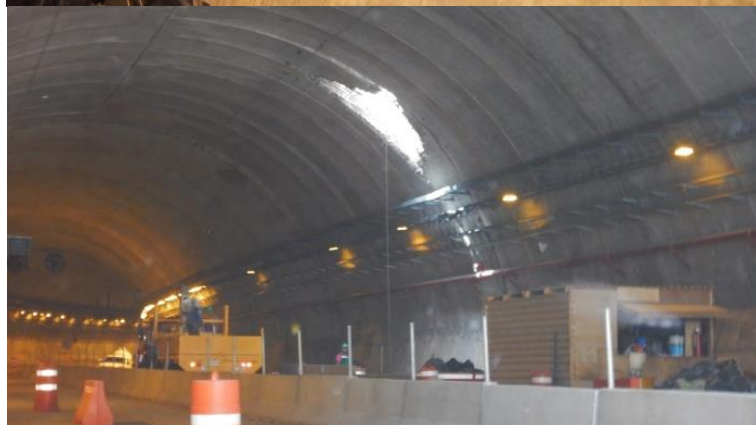
Algunos Falsos túneles han sufrido daños estructurales importantes debido al desprendimiento de taludes o rocas que golpean las paredes (Figuras 68 a 73).

Figuras 68 y 69. Caído de roca sobre la parte falsa del túnel el Carrizo II que perforó la cara del mismo y causo agrietamientos importantes en la estructura. Fotos de mi autoría.

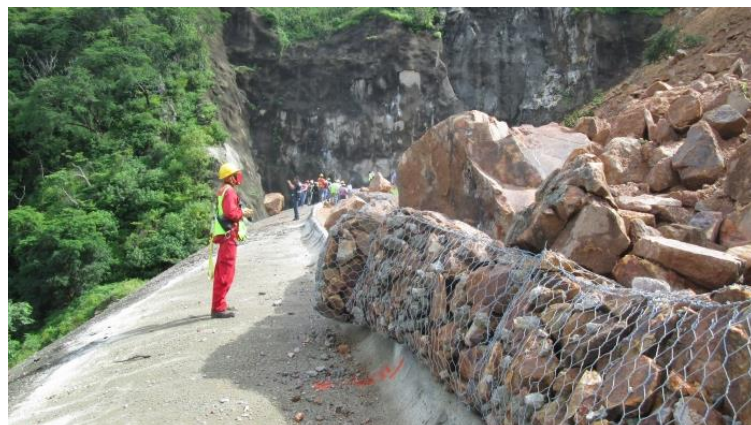
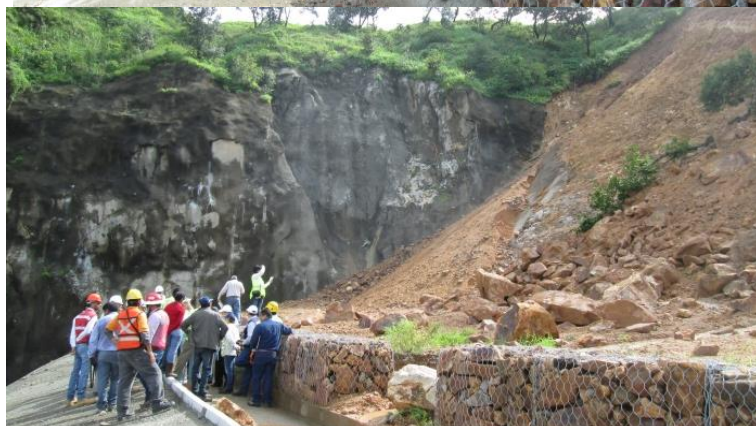
Figuras 70 y 71. Personal de CAPUFE y de distintas empresas al otro día de ocurrido este deslave sobre el falso túnel Panuco. La afectación a la estructura fue bastante importante. Fotos de mi autoría.

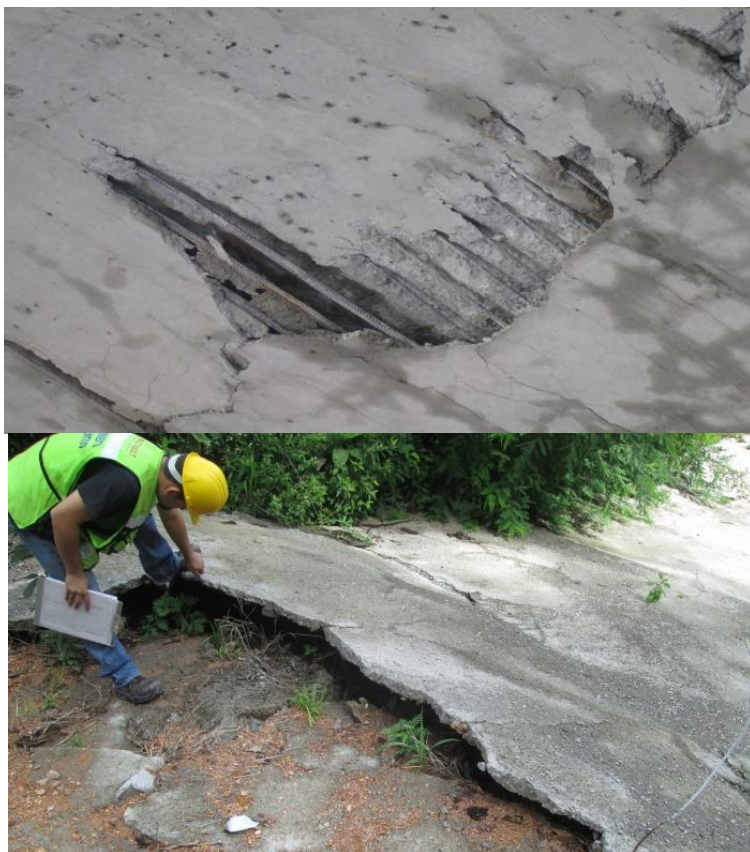
Figuras 72 y 73. Deslave de talud muy importante sobre el falso túnel Panuco, causo agrietamientos y daños estructurales de gran importancia en la estructura; además de mantener la carretera cerrada en un tramo por varios días. La inversión económica para dar solución será enorme. Fotos de mi autoría.

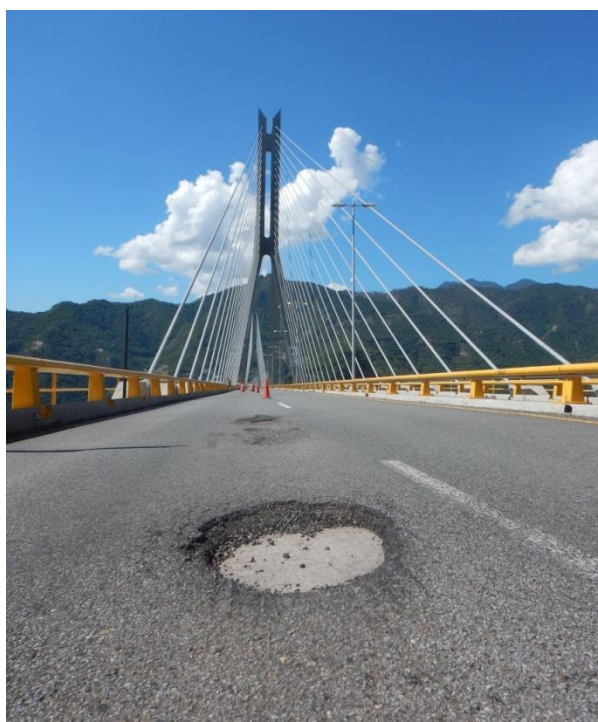
**Figura 74. Puente Baluarte.**

Algunos de los puentes como El Carrizo, cuyo peralte es bastante considerable y a menos de 5 años de inaugurada la carretera sufren daños estructurales graves, varios de esos puentes han tenido que ser intervenidos por empresas constructoras debido a la mala condición en la que se encuentran tanto en la parte estructural como en la superficie de rodamiento (*Figura 74*).

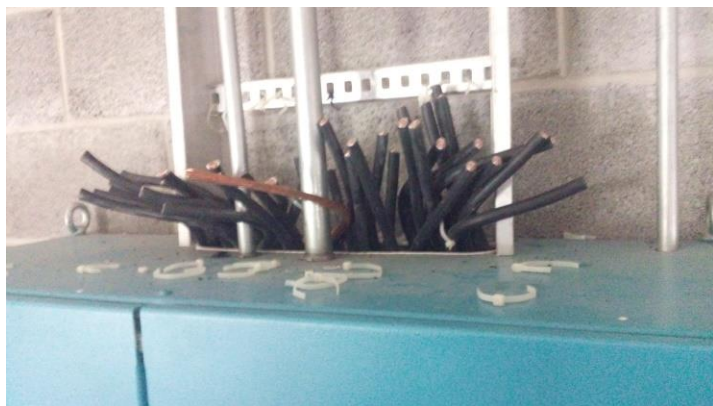
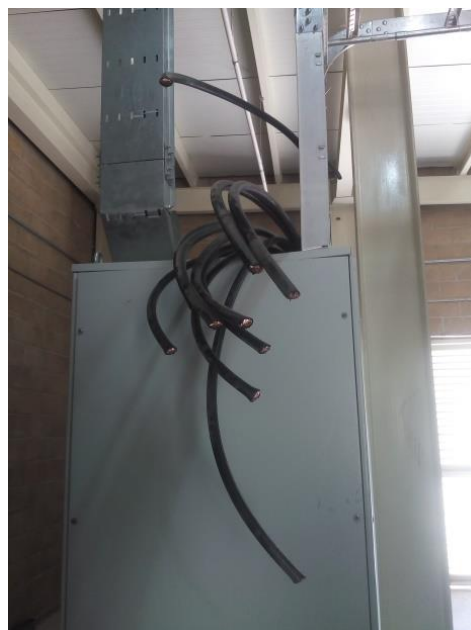
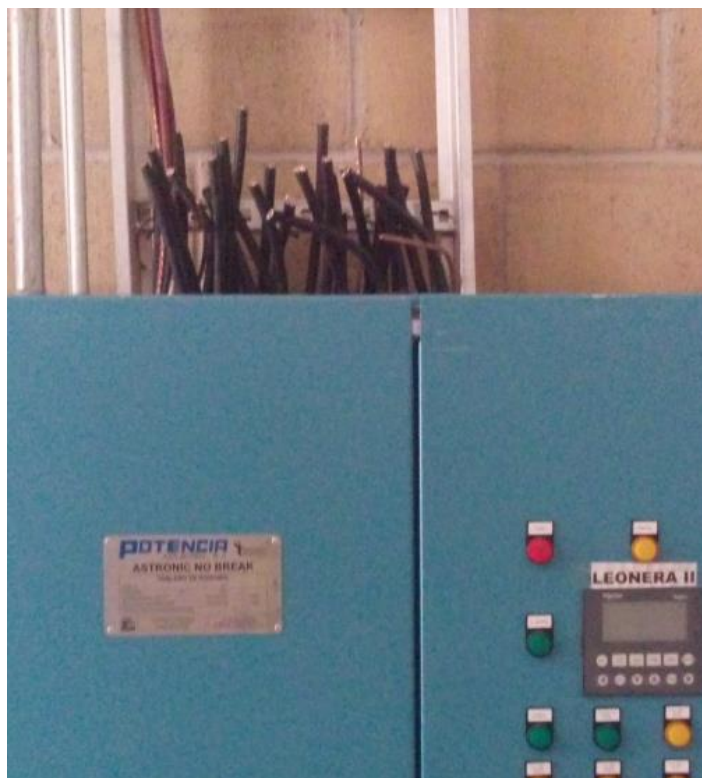
Figuras 83 a 87. Algunos ejemplos de cómo deshabilitaban los equipos para robarse el cable. Fotos de mi autoría.

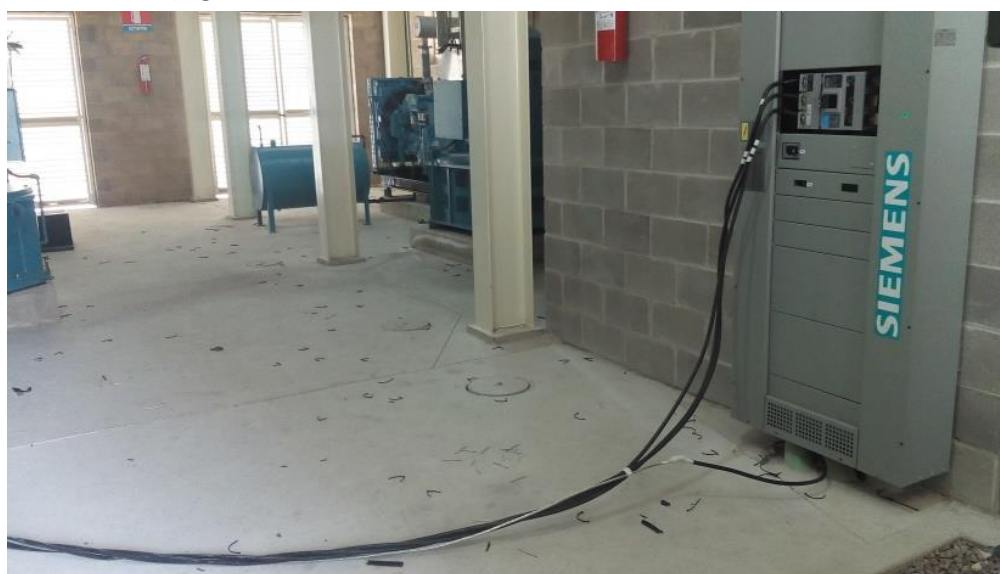
Figura 88. Cuarto de máquinas Leoneras un par de días después de ser robada, en el piso se pueden notar los "cinchos" que tenía el cable que fue robado. Foto de mi autoría.

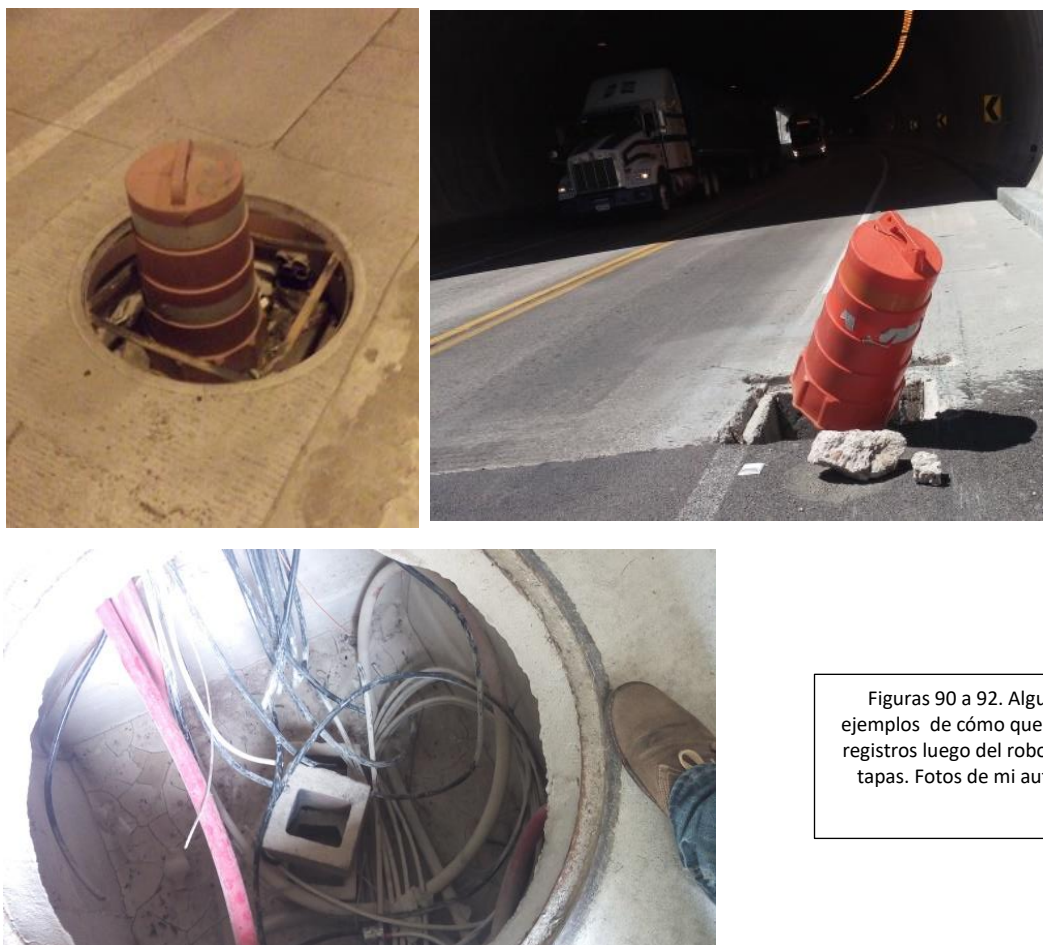
Figuras 90 a 92. Algunos ejemplos de cómo quedan los registros luego del robo de las tapas. Fotos de mi autoría.
