RESUMEN

Rocio Zúñiga Lara

Universidad Nacional Autónoma de México. Facultad de Ingeniería.

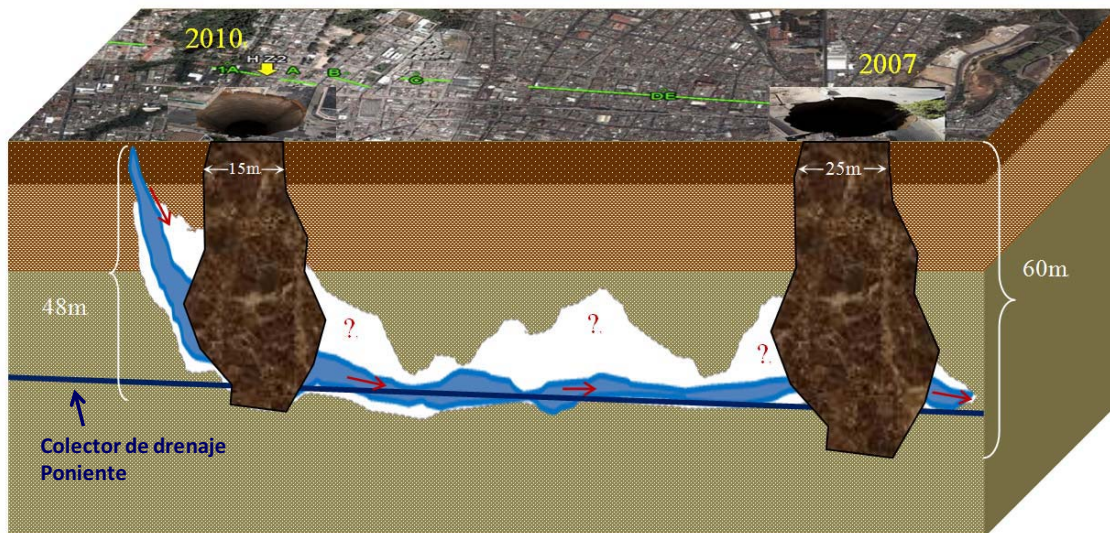
Los fenómenos de subsidencia que ocurrieron en febrero de 2007 y mayo de 2010, se encuentran en zonas densamente pobladas (Zona 6 y 2, respectivamente). En apariencia, ambos hundimientos estaban relacionados con una falla en el colector principal de drenaje del poniente, supuestamente una ruptura y / o una explosión causada por la acumulación de gas dieron origen a estos eventos.

Figura 0.1. Esquema conceptual de los hundimientos ocurridos en la Cd. de Guatemala.
