**UNIVERSIDAD NACIONAL
AUTÓNOMA DE MÉXICO**

**CATÁLOGO DE DAÑOS FRECUENTES EN
CARRETERAS FEDERALES CAUSADOS POR
DESASTRES NATURALES EN MÉXICO**

ESPECIALISTA EN VÍAS TERRESTRES

SEPTIEMBRE 2017

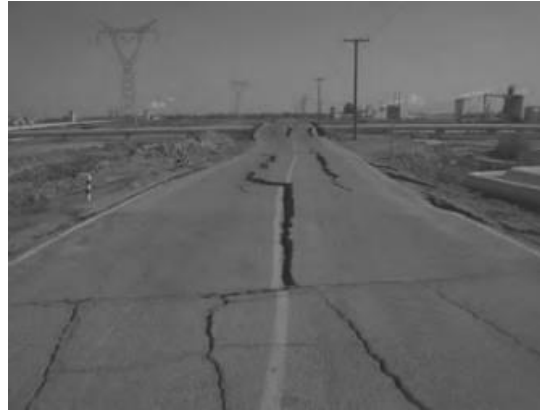
A diferencia de las grietas generadas por el deterioro de la carpeta asfáltica, las que se presentan después de un desastre natural son de tamaño considerable, las cuales generan discontinuidades en la superficie de rodamiento, así como pérdida de capacidad de carga. Dicha situación hace que la carretera pierda su capacidad operativa y por ende no permite la circulación de los vehículos.

Fig. 4.1. Daño por agrietamiento en pavimento flexible. Fuente: CENAPRED

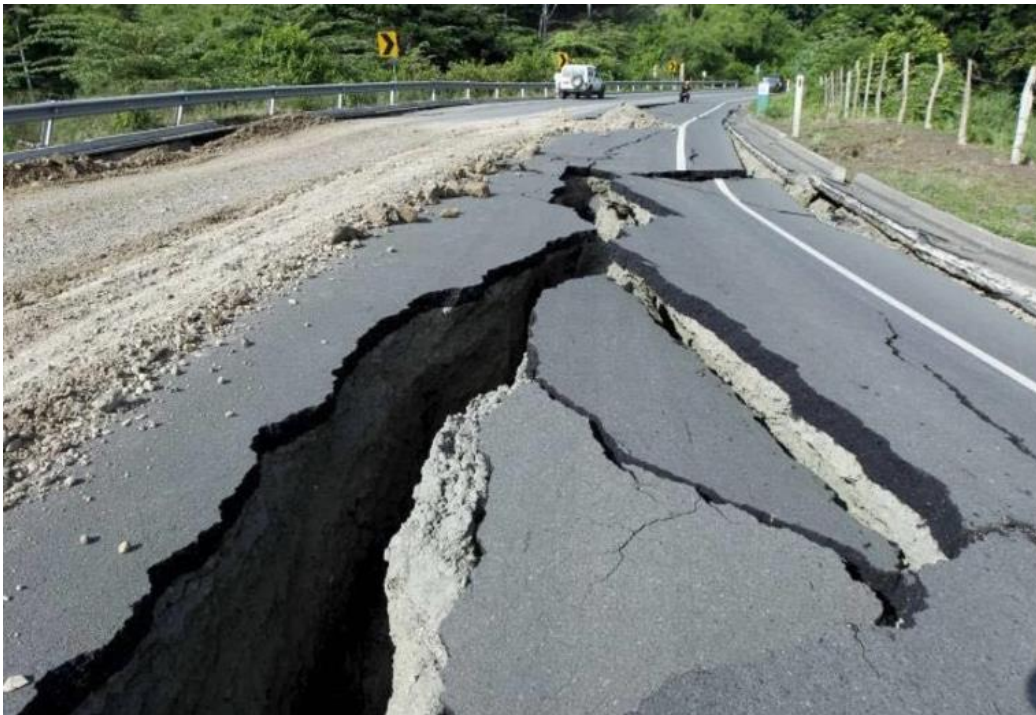
Los agrietamientos se forman debido a la inestabilidad o falla de los terraplenes que sostienen la estructura del pavimento sin llegar al colapso total. Los principales agentes que intervienen en la generación de los daños por agrietamiento son los sismos. Durante la ocurrencia de un sismo considerable, el movimiento de la superficie terrestre genera deformaciones importantes en la cimentación y la estructura del pavimento, lo que finalmente provoca que dichos elementos fallen y generen grietas en la superficie de rodamiento, dichas grietas son longitudinales y de extensión importante las cuales pueden generar también asentamientos (Fig. 4.2).

Fig. 4.2. Agrietamientos en estructura del pavimento. Fuente: Televisa News (noticieros.televisa.com)

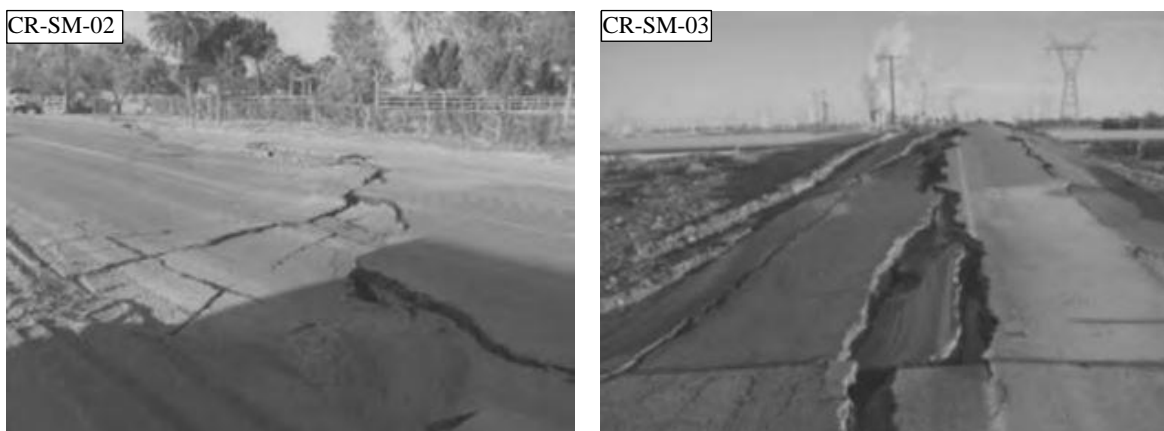
En ellos se observan los agrietamientos de la carpeta asfáltica y la estructura del pavimento llegando hasta nivel de terraplén, por lo que es visible de forma clara la deformación originada por el movimiento telúrico, así como asentamientos y desviación del eje de proyecto.

Fig. 4.3. Daños por agrietamiento

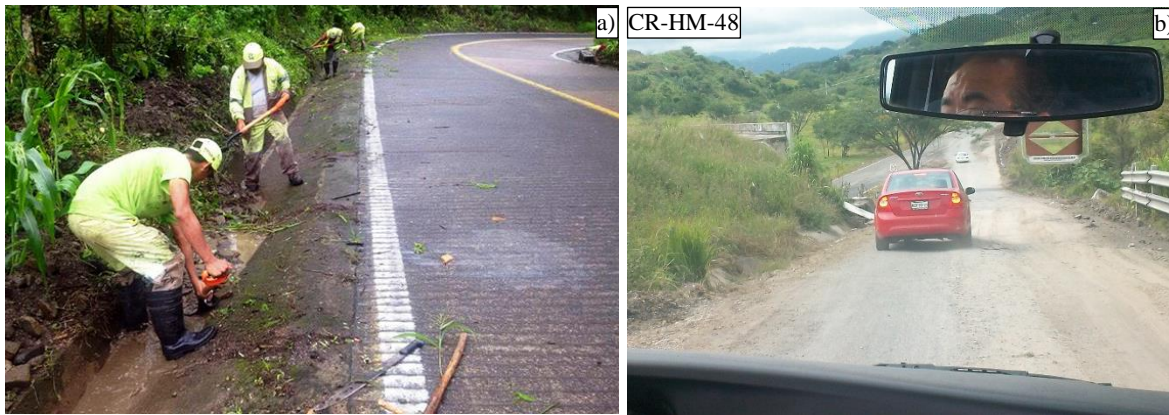
Estos tipos de azolves ocurren con mayor frecuencia debido a los malos programas de conservación que existen en algunas de las carreteras del país. Para los tres registros que se tienen en la base de datos, los azolves se presentaron en vados en donde la validad atraviesa por zonas de corrientes efímeras.

Fig. 4.4 Azolves en carreteras

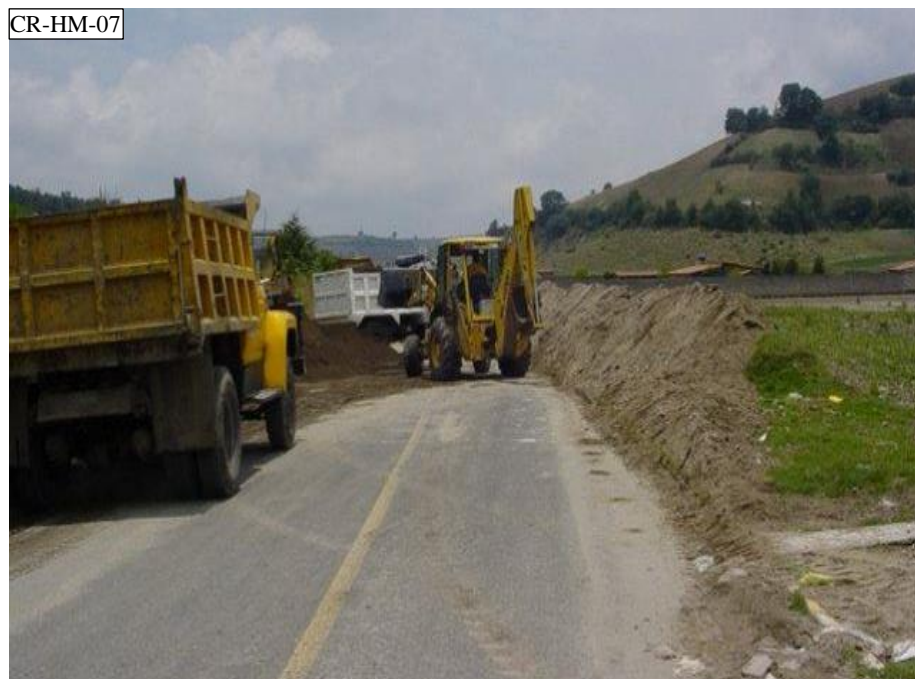
Entre los registros mencionados destaca el identificado con la clave CR-HM-07, localizado en el municipio de Tenango del Valle, Estado de México (Fig.4.5). En este caso, durante una lluvia torrencial que se presentó el 2 de mayo de 2004, el arroyo “El Zaguán” tuvo una avenida con un alto arrastre de sedimentos provenientes del fondo del cauce y de la erosión del terreno circundante. Esta avenida alcanzo a un tramo de la carretera estatal Toluca - Ixtapan de la Sal, en donde se tuvo un azolve con un espesor de sedimento superior a 1 m, bloqueando por completo la vialidad.

Fig. 4.5. Limpieza de vado afectado por azolve

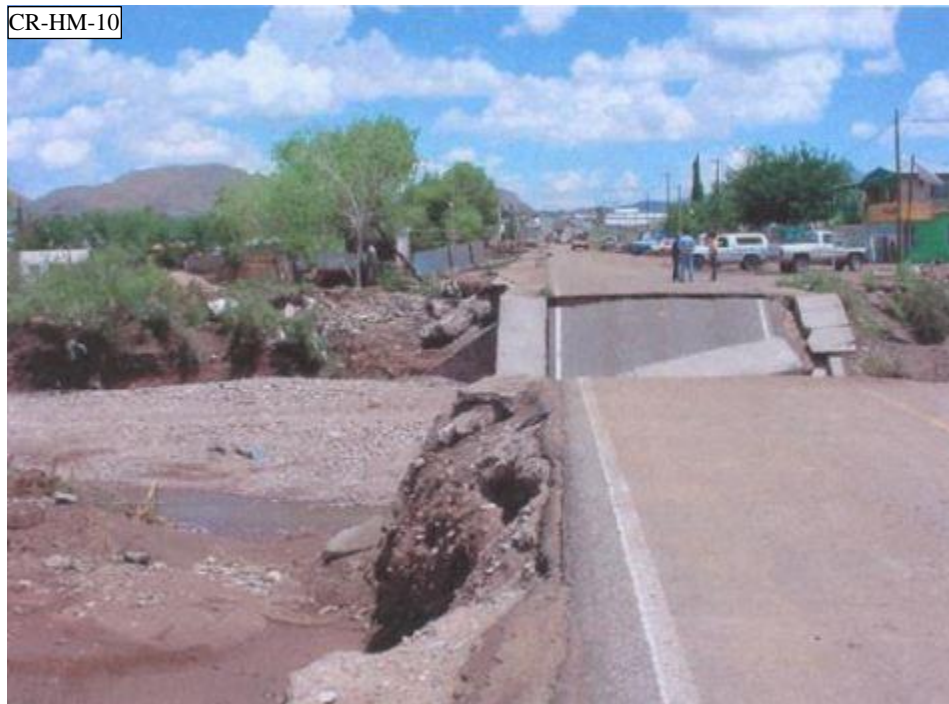
Durante y después de un desastre natural, uno de los problemas que se presenta con mayor frecuencia es el colapso por socavación de los puentes que forman parte de las carreteras del país. Este tipo de problemas generan graves consecuencias durante situaciones de emergencia, ya que el colapso o daños de un puente implica el cierre total del tramo carretero y con ello se interrumpe la comunicación con los centros de población afectados, cuando esta comunicación es crítica en la atención de emergencias (Fig. 4.6). Así también, este tipo de afectaciones representan un porcentaje importante dentro de los costos de rehabilitación y reconstrucción de la infraestructura carretera.

Fig. 4.6. Colapso de puente por falla en apoyos

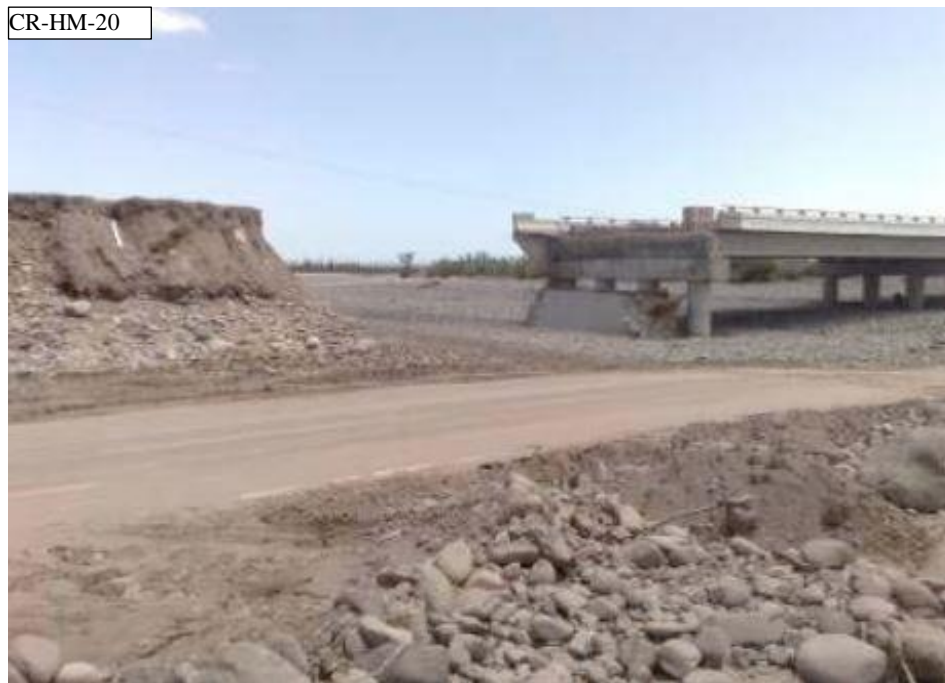
La primera situación detectada fue que los daños se dieron en los enfoques de los puentes, compuestos principalmente de terraplenes de acceso junto con conos de derrame y terraplenes reforzados, siendo la afectación principal el colapso o arrastre de estos elementos. En dichos casos, el daño se produjo debido a la saturación y deslave de los taludes de dichos terraplenes, así como de erosiones y arrastres masivos de material, provocando un seccionamiento entre la estructura del puente y el tramo carretero (Fig. 4.7).

Fig. 4.7. Colapso del terraplén de acceso al puente. Fuente: CENAPRED

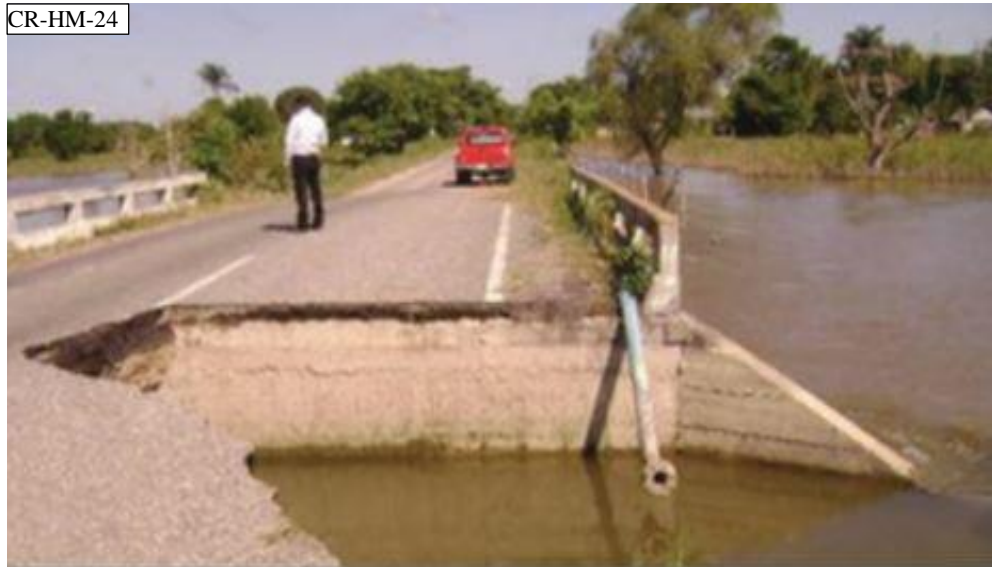
En la segunda situación, el nivel de daño es más grave, ya que implica el colapso de la estructura del puente, también a veces acompañado del colapso de los enfoques. La falla de la estructura se da comúnmente en los apoyos principales del puente como pilas y columnas, de forma más específica en la cimentación.

Fig. 4.8. Colapso parcial del terraplén de acceso al puente. Fuente: CENAPRED

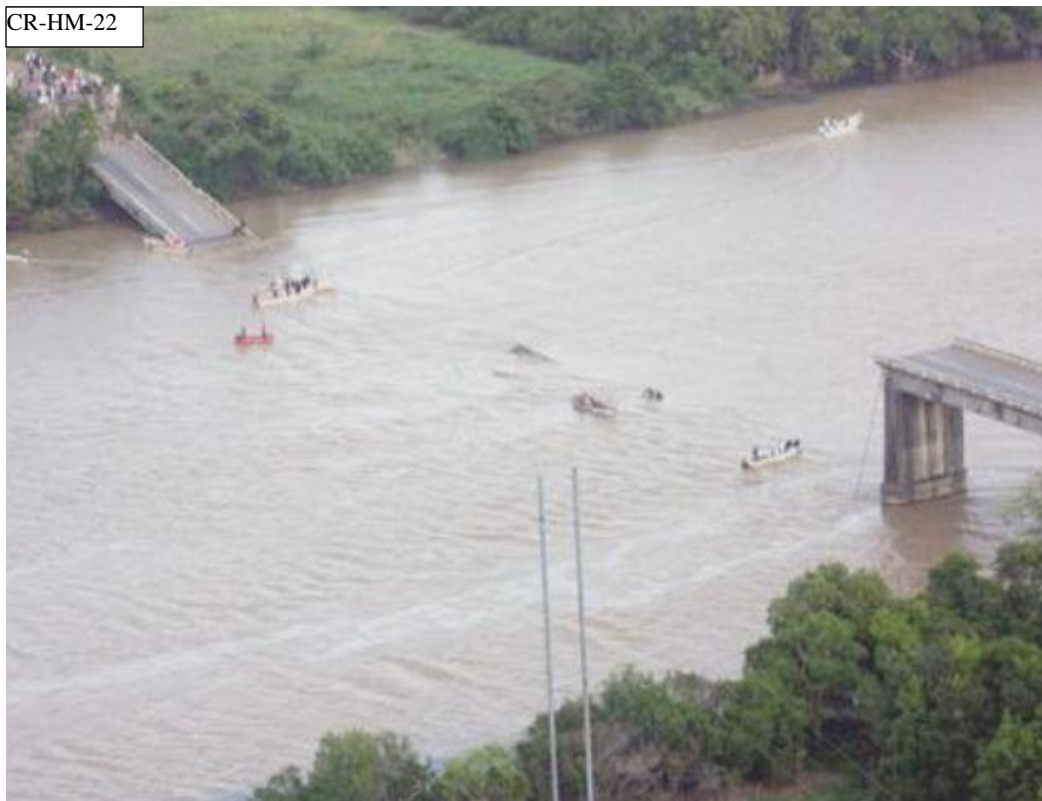
Uno de los casos más graves de este tipo de daños se tiene en el registro PT-HM-22 que se muestra en la Fig. 4.10. Este registro corresponde al colapso del puente Tonalá, ubicado en la carretera Coatzacoalcos – Villahermosa en el límite entre los estados de Veracruz y Tabasco. Debido a las fuertes lluvias, se presentó una crecida del río Tonalá que provocó la socavación de la cimentación de dos pilas del puente, lo que derivó en su colapso. Desafortunadamente se tuvieron 7 víctimas mortales las cuales circulaban por el puente al momento de la falla.

Fig. 4.10. Colapso del puente Tonalá

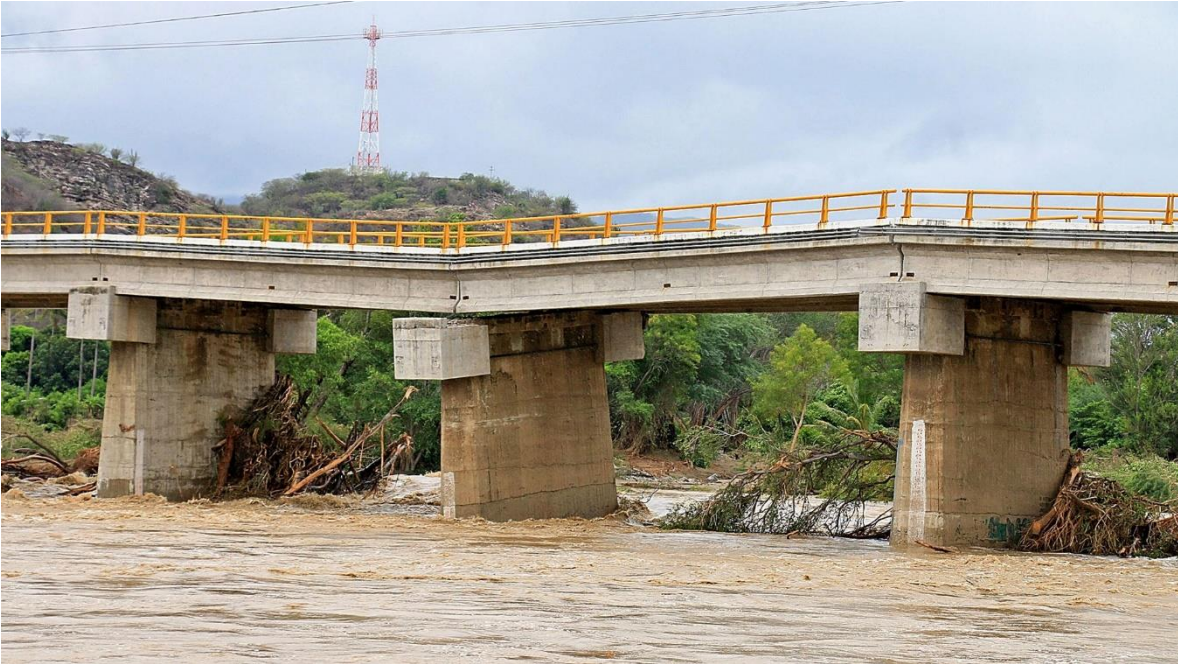
Fig. 4.11. Daños en puente Tequisistlán, Oaxaca por corriente de agua. Fuente: nvinoticias.com

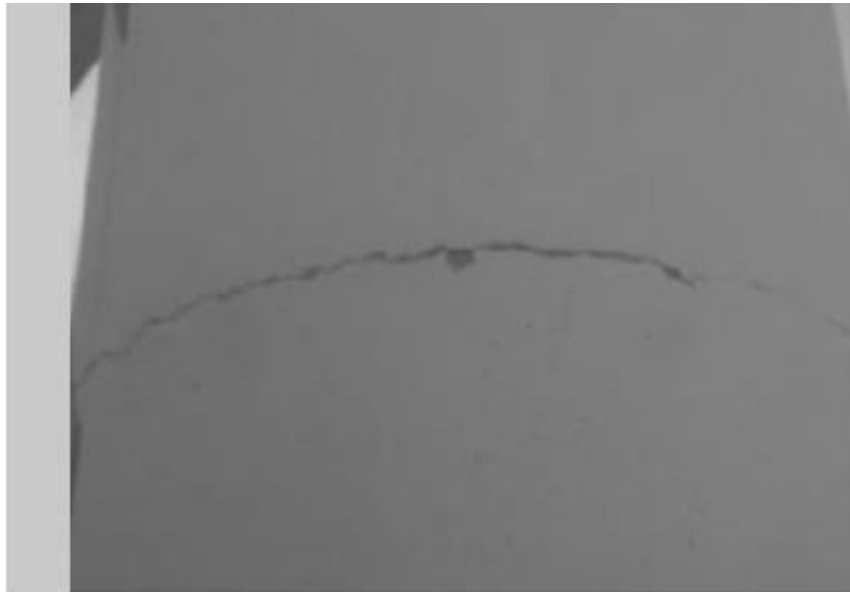
Otra situación que se detectó no tiene que ver directamente con alguna afectación con la carretera, pero si en la integridad estructural del puente, el cual es el caso los agrietamientos presentados en elementos estructurales de los puentes (Fig. 4.12).

Fig. 4.12. Agrietamiento en columna de puente

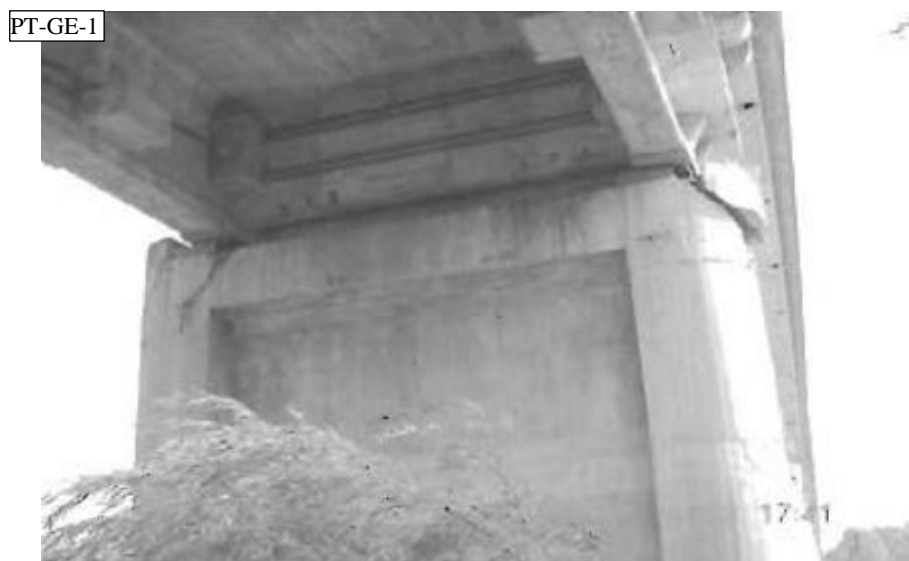
Así también los puentes presentan daños en sus topes antisísmicos, los cuales fallan por efecto de los desplazamientos horizontales de la estructura del puente (Fig. 4.13). La estructura mostrada en la Fig. 4.13 ubicada en el municipio de Tecomán, Colima no sufrió mayores daños en columnas y traveses, siendo los topes antisísmicos los únicos elementos afectados.

Fig. 4.13. Falla de topes antisísmicos

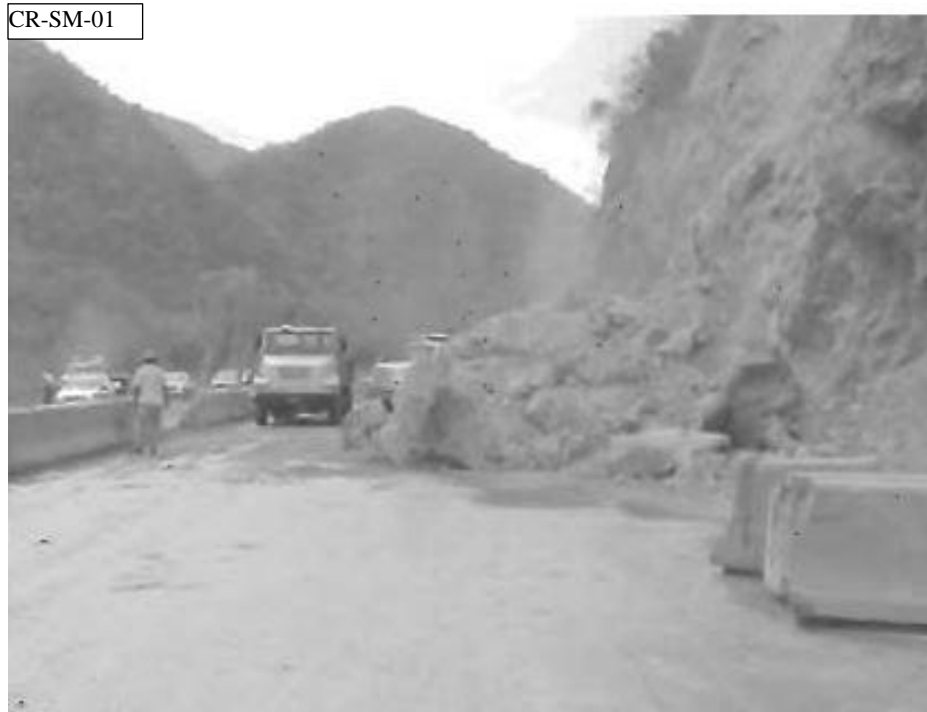
existe un registro de daños de este tipo, el cual consistió en un derrumbe de rocas con tamaños de alrededor de 2 m de diámetro que obstruyeron dos de los cuatro carriles que componen a la carretera Colima – Tecomán (Fig. 4.14). El daño fue provocado por un sismo de 7.8 en la escala de Richter el 21 de enero de 2003, el cual también generó daños en diversos puentes y tramos carreteros del estado de Colima.

Fig. 4.14. Tramo afectado por derrumbe del corte adyacente. Fuente: CENAPRED

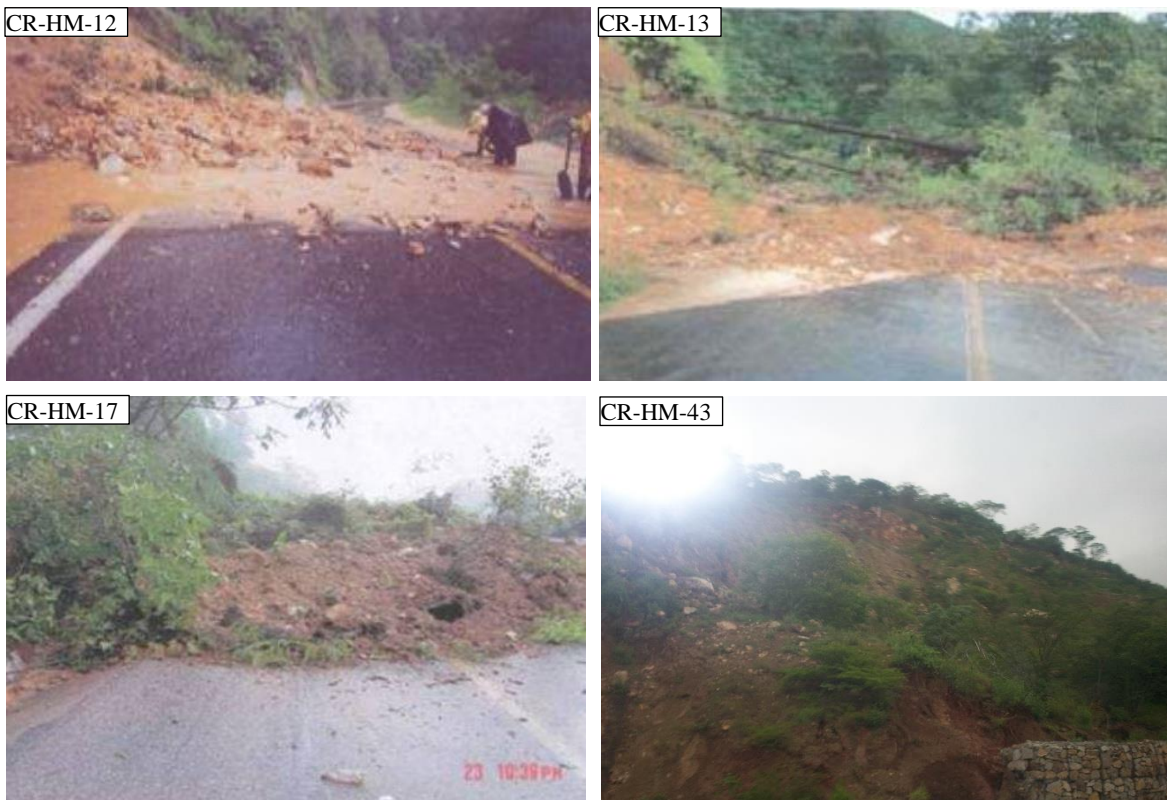
La primera situación recurrente que se observó fue que la falla del talud se presentó en el corte adyacente a la carretera, con la acumulación de material sobre la carpeta asfáltica. En estos casos, la falla que se presenta en el corte es de tipo rotacional, en la cual el talud pierde la resistencia al corte del material del que está compuesto hasta llegar al colapso. En cambio, la estructura del pavimento sobre donde se tiene la zona de acumulación del deslave no sufre afectaciones, relativamente manteniéndose estable; únicamente se tiene el problema de la obstrucción de la superficie de rodamiento por la caída de material (Fig. 4.16).

Fig. 4.16. Deslaves por falla de talud en cortes

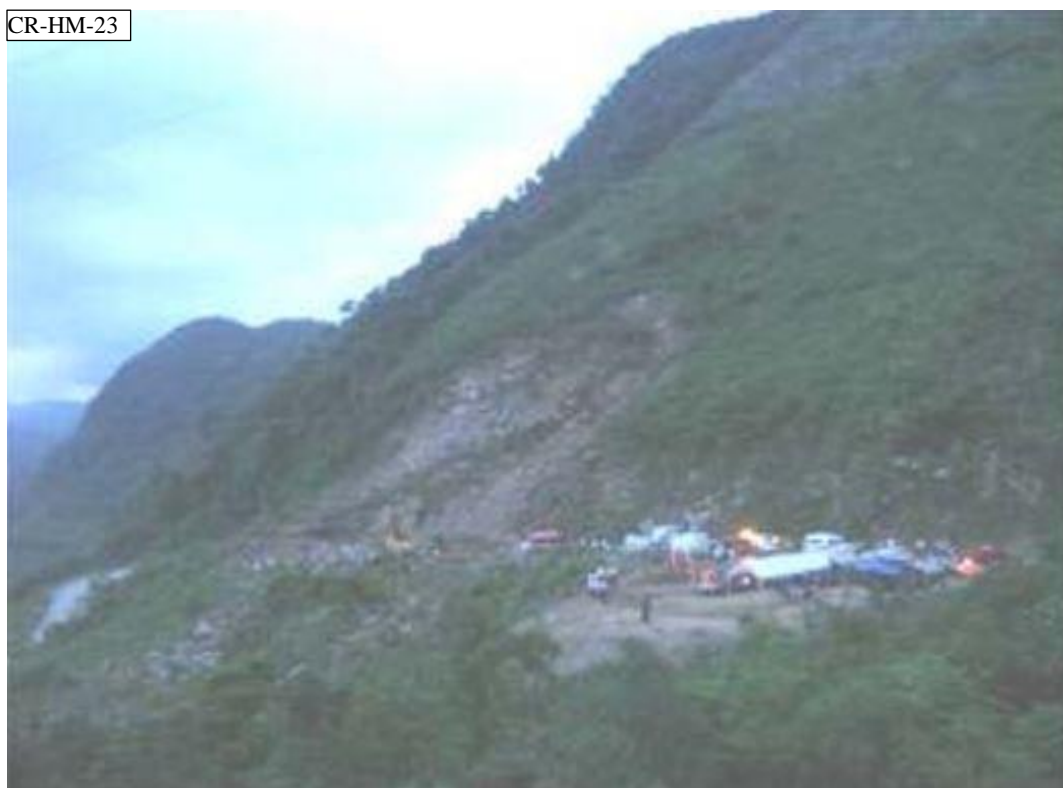
Se observa claramente la fuerte pendiente que existe en la ladera, la cual está cerca de los 60° con una altura total de 250 m. La zona donde está trazada la carretera tiene una orografía bastante accidentada con cambios abruptos de elevación siendo bastante inestable, con densa vegetación y con precipitaciones frecuentes e intensas.

Fig. 4.17. Deslave de ladera sobre la carretera Tepeyac – Tlacotepec de Díaz (Fuente: CENAPRED)

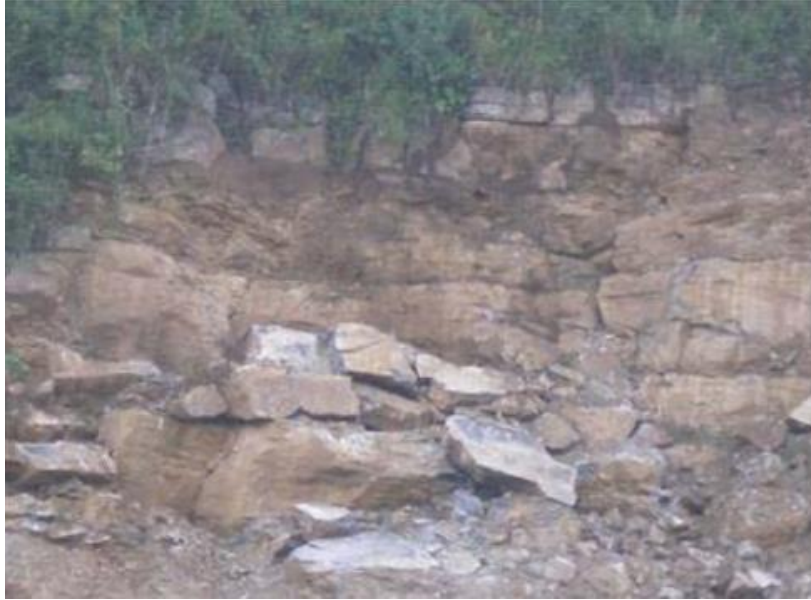
Así también es visible la deforestación de la parte superior de la ladera, lo que facilitó el ingreso de agua a la ladera durante las lluvias que se registraron días atrás. Esta situación provocó que el material del corte aumentara su peso y la presión dentro de este aumentara significativamente, provocando a su vez que el material se expandiera y perdiera resistencia al corte, resultando finalmente en el deslave sobre la carretera (Fig. 4.18).

Fig. 4.18. Bloques inestables en la parte alta de la escarpa de falla (Fuente: CENAPRED)

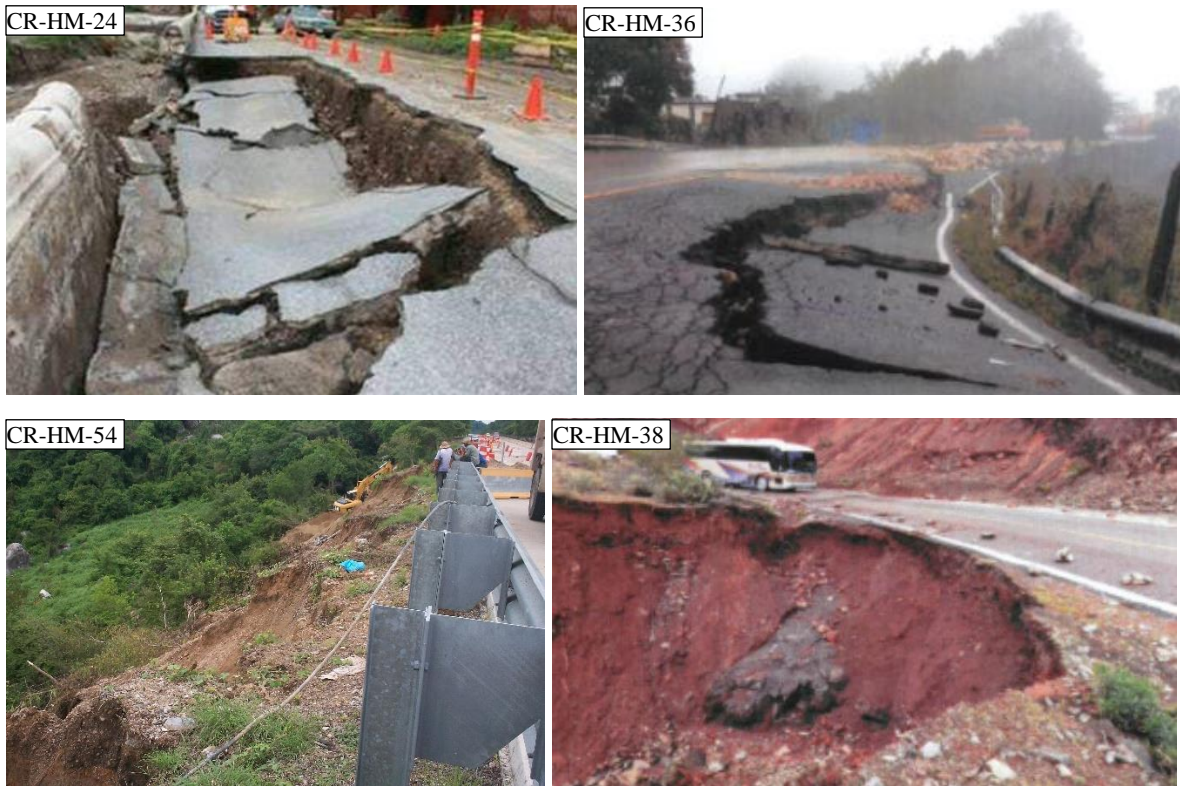
Se observó que en los terraplenes afectados de este grupo no existe un drenaje adecuado para aguas pluviales como cunetas, drenes y alcantarillas. Tampoco se aprecia una impermeabilización de los taludes de los terraplenes para evitar la entrada de agua. Así también se tiene que las corrientes de agua provocan erosión en las bases de los taludes del terraplén, lo que aumenta su tendencia al deslizamiento.

Fig. 4.19. Deslaves por falla de talud en terraplenes

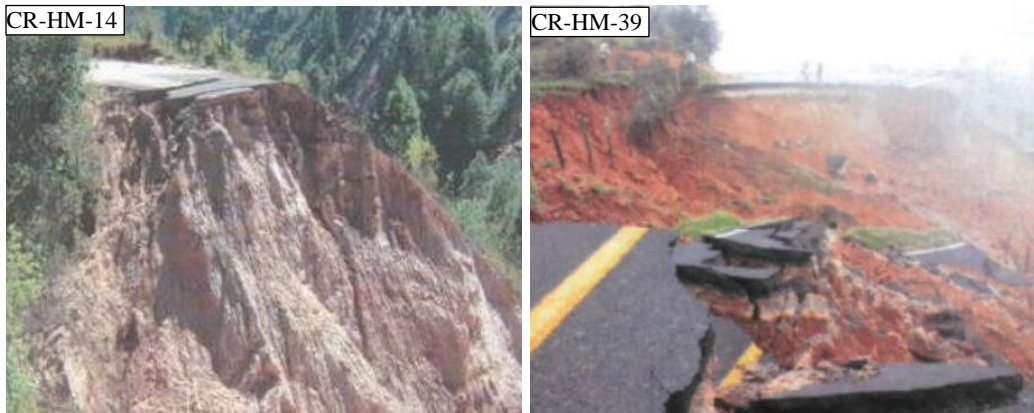
En la base de datos se tienen 3 registros de este tipo (Fig. 4.20). En un par de casos se observa el enorme volumen de material colapsado y al igual que en las dos situaciones anteriores, la topografía se aprecia accidentada con pendientes pronunciadas junto con la ausencia de drenaje adecuado. En lo que respecta al material de los cortes y terraplenes, se tiene nuevamente presencia de suelo arcilloso y residuos superficiales.

Fig. 4.20. Deslave por falla de talud en corte y terraplén.

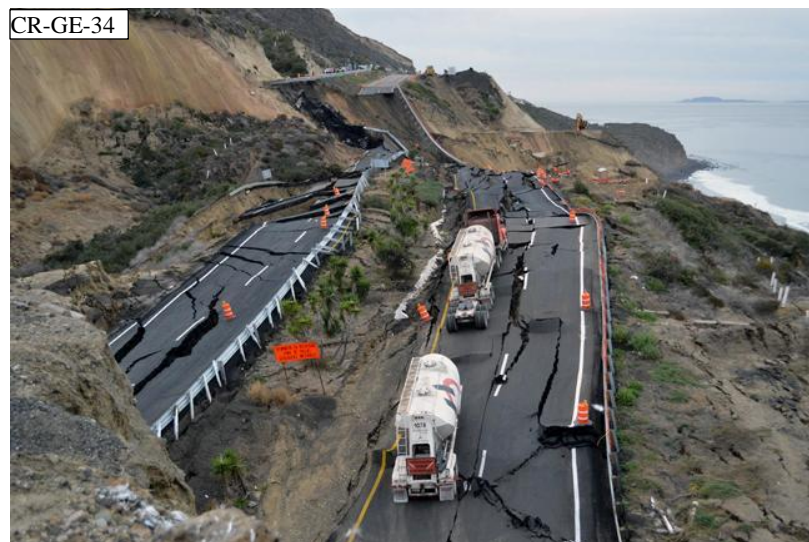
Existe también otro agente de importancia que merece mención especial, el cual son los relacionados con orígenes geológicos, tal es el caso de la autopista Tijuana – Ensenada, en el tramo ubicado en la bahía Salsipuedes, en donde se tuvo un deslizamiento de la ladera donde se encuentran los 4 carriles de dicha carretera, esto debido al constante movimiento de las fallas geológicas locales en la zona. El deslizamiento provocó un enorme seccionamiento de 240m en la vialidad en donde incluso quedaron vehículos atrapados (Fig. 4.21). La vialidad no prestó servicio por alrededor de 12 meses impactando gravemente en las actividades económicas de la zona y en los usuarios.

Fig. 4.21. Daños por deslizamiento de ladera

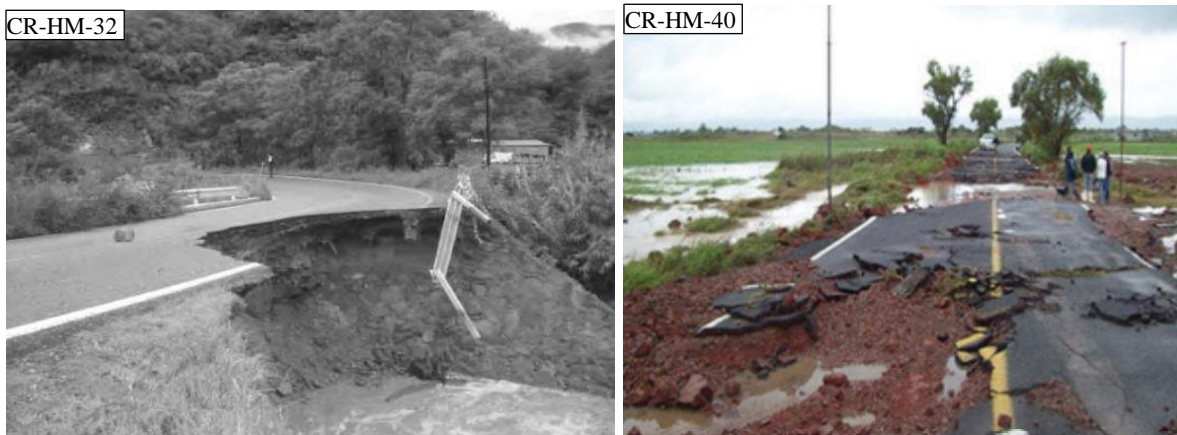
Los daños consisten básicamente en la erosión y pérdida de material de las bases y sub-bases, así como de los cuerpos de terraplén, por rebase del agua de lluvia debido a la insuficiencia de las obras de drenaje o puentes. Esto tiene como resultado final el colapso parcial de la estructura del pavimento. En la superficie de rodamiento los daños que se tienen son por la destrucción total o parcial de la carpeta asfáltica debido a la pérdida de material de la base de la carpeta (Fig. 4.22).

Fig. 4.22. Daños por erosión

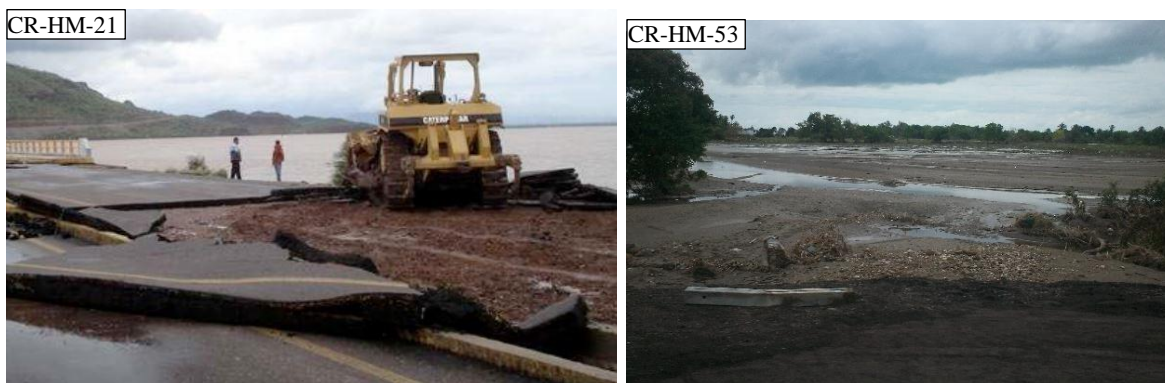
Fig. 4.23. Erosión y destrucción de carpeta asfáltica

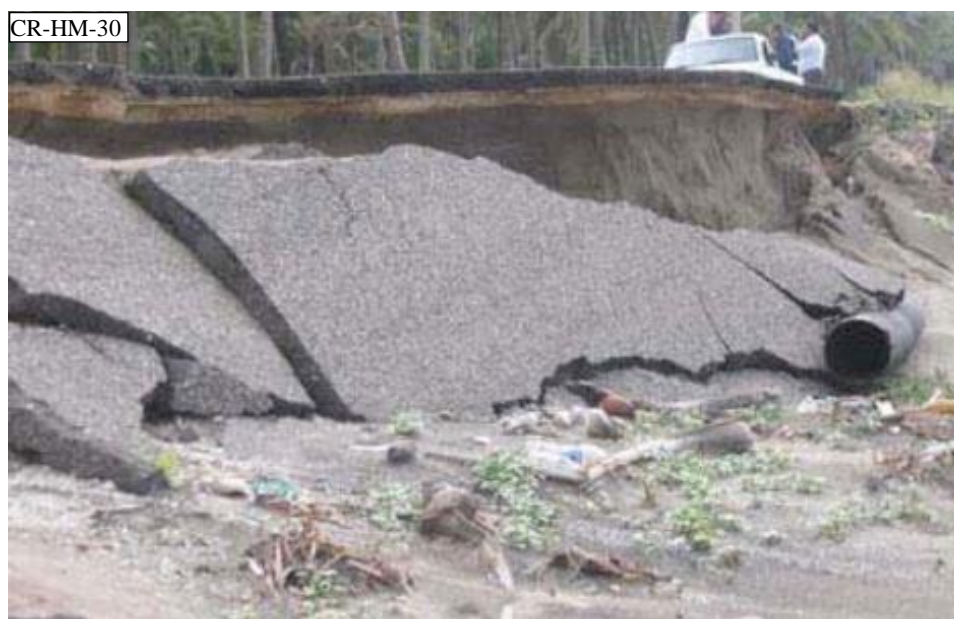
Fig. 4.24. Erosión por oleaje

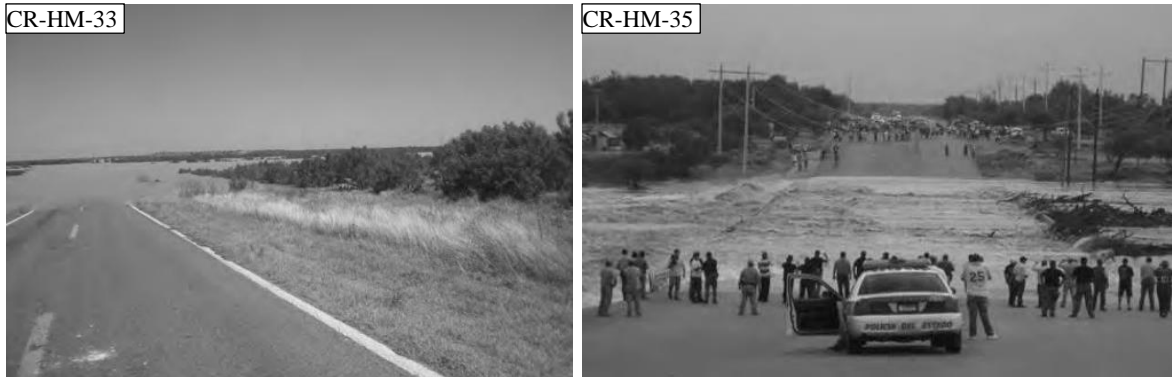
Fig. 4.25. Inundación de tipo pluvial en vados

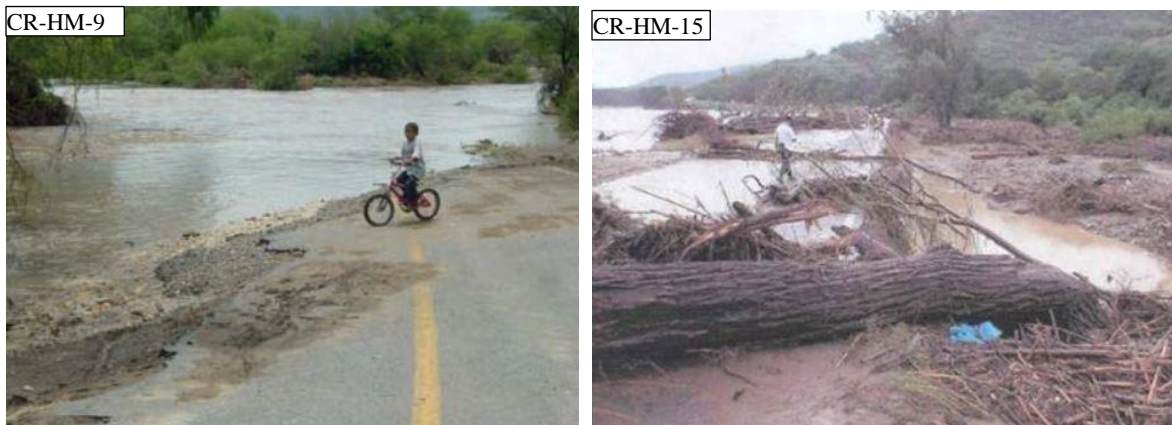
Fig. 4.26. Daños por seccionamiento y azolve generados por inundación fluvial.

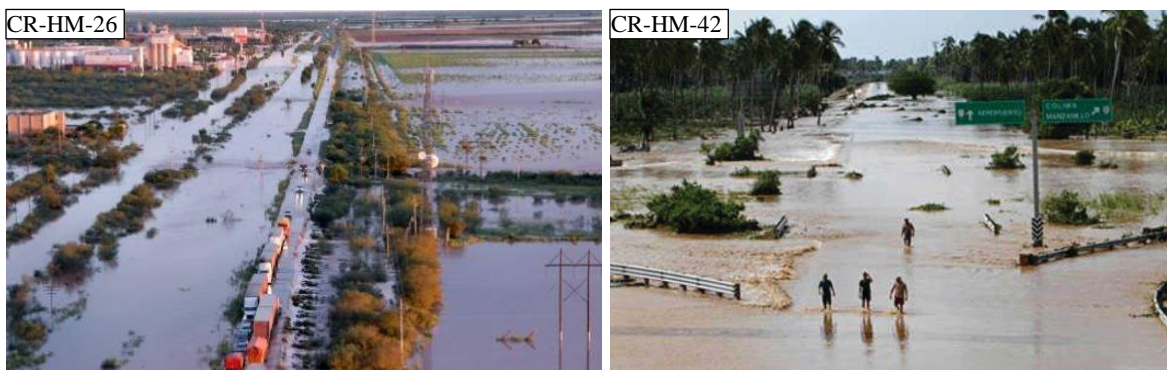
Fig. 4.27. Daños por inundación pluvial.

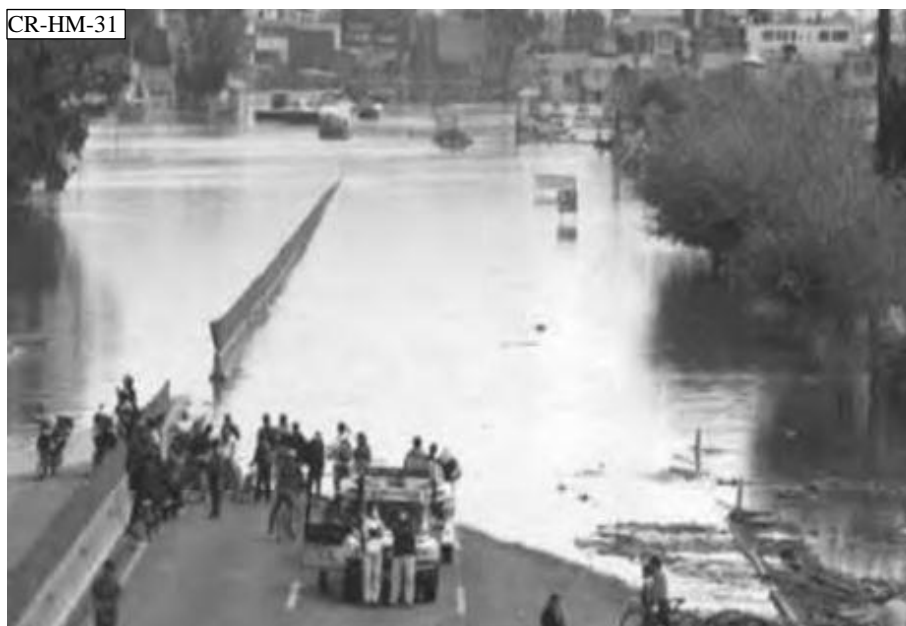
Fig. 4.28. Anegación de la superficie de rodamiento en la autopista México – Puebla km 28+500

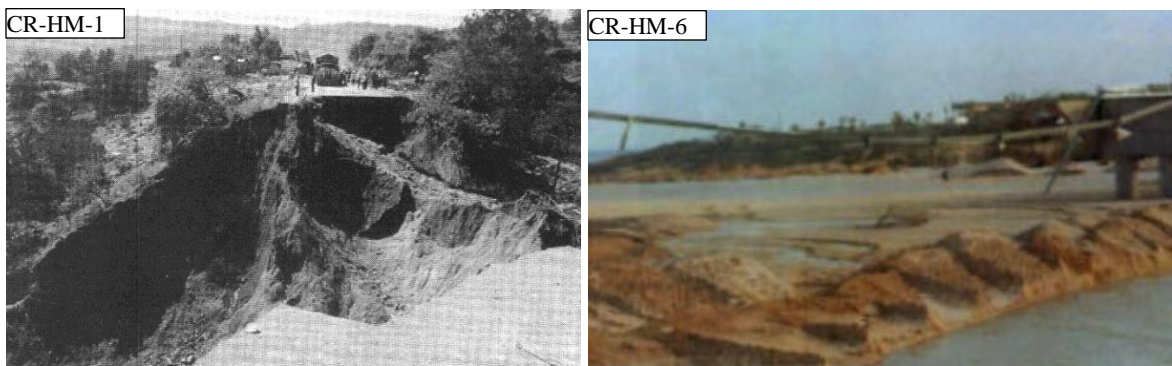
Fig. 4.29. Daños por seccionamiento

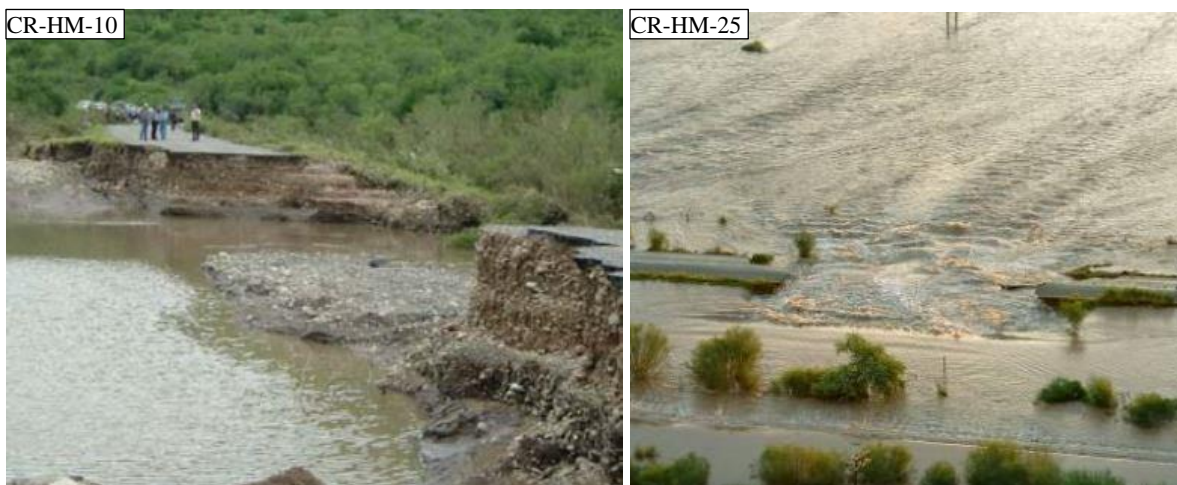
Fig. 4.30. Seccionamientos provocados por corrientes de agua

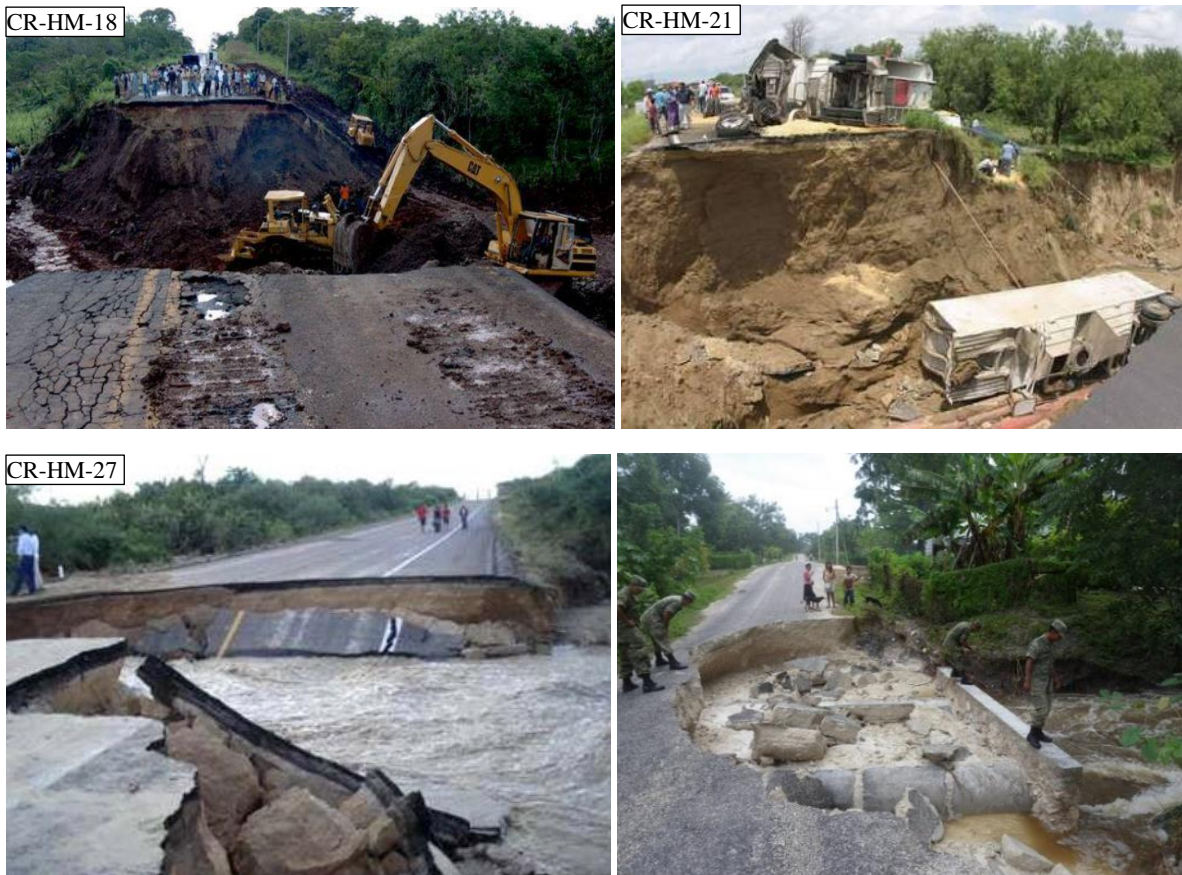
Fig. 4.31. Seccionamientos por falla de alcantarillas

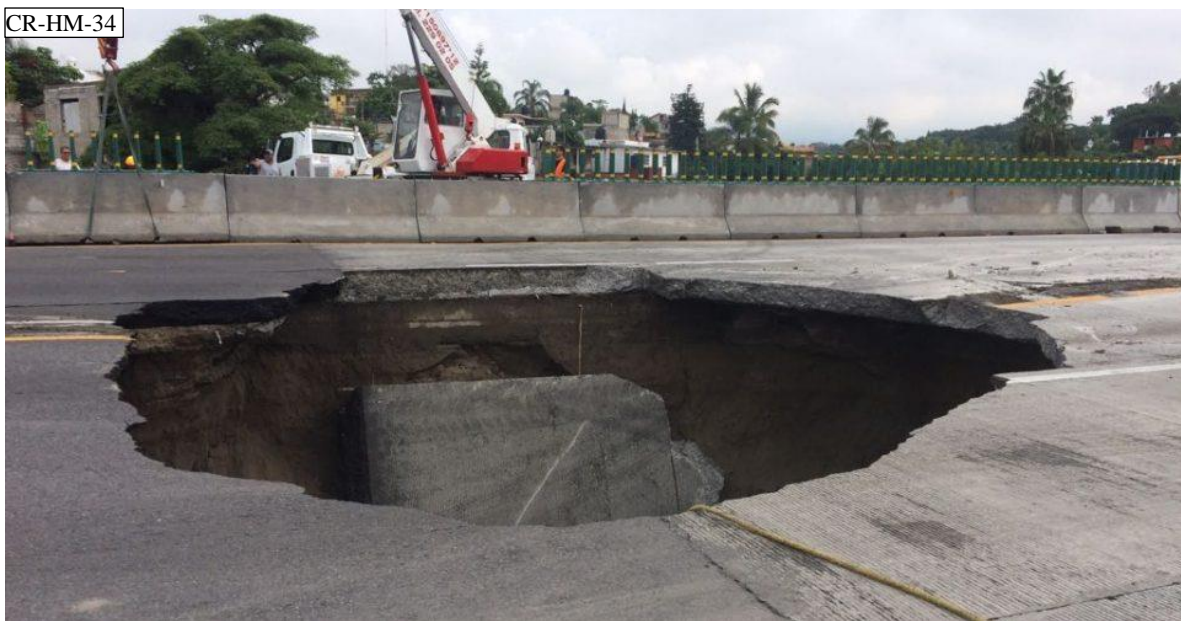
Fig. 4.32. Daño por socavón en el Paso Exprés de Cuernavaca en el km 93+600. (Fuente: animalpolitico.com)
