**MODELO DE ELEMENTO FINITO PARA ANÁLISIS  
ESTRUCTURAL DE LA ESQUINA NORPONIENTE  
DEL PALACIO NACIONAL DE MÉXICO**

**TESIS**

**Ciudad Universitaria, Cd. Mx., 2017**

**“MODELO DE ELEMENTO FINITO PARA ANÁLISIS  
ESTRUCTURAL DE LA ESQUINA NORPONIENTE  
DEL PALACIO NACIONAL DE MÉXICO”**

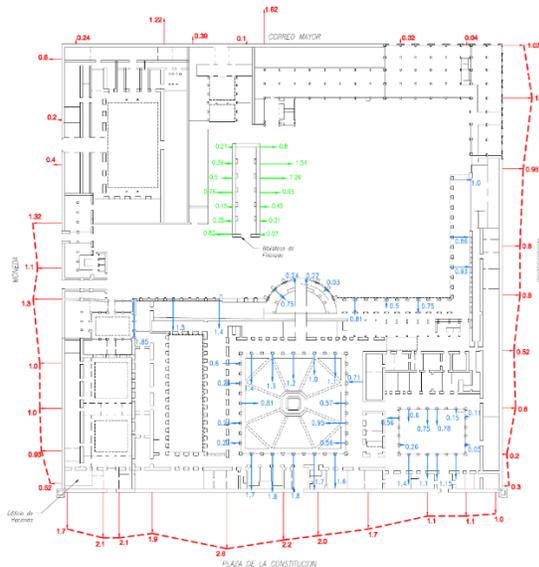
Los daños que presenta el Palacio Nacional están en función de los asentamientos diferenciales, presentándose un menor hundimiento al centro, mientras las esquinas, muestran una mayor deformación, lo que ha ocasionado desplomes en muros y columnas, la empresa GTC, Geotecnia S.A. de C.V. obtuvo los desplomes en el año 2007, los cuales se muestran a continuación, en la figura 94.

Figura 94. Desplome de fachadas. 22 de diciembre de 2007. Los desplomes están indicados en porcentaje. (TGC, Geotecnia S.A de C.V., 2007).

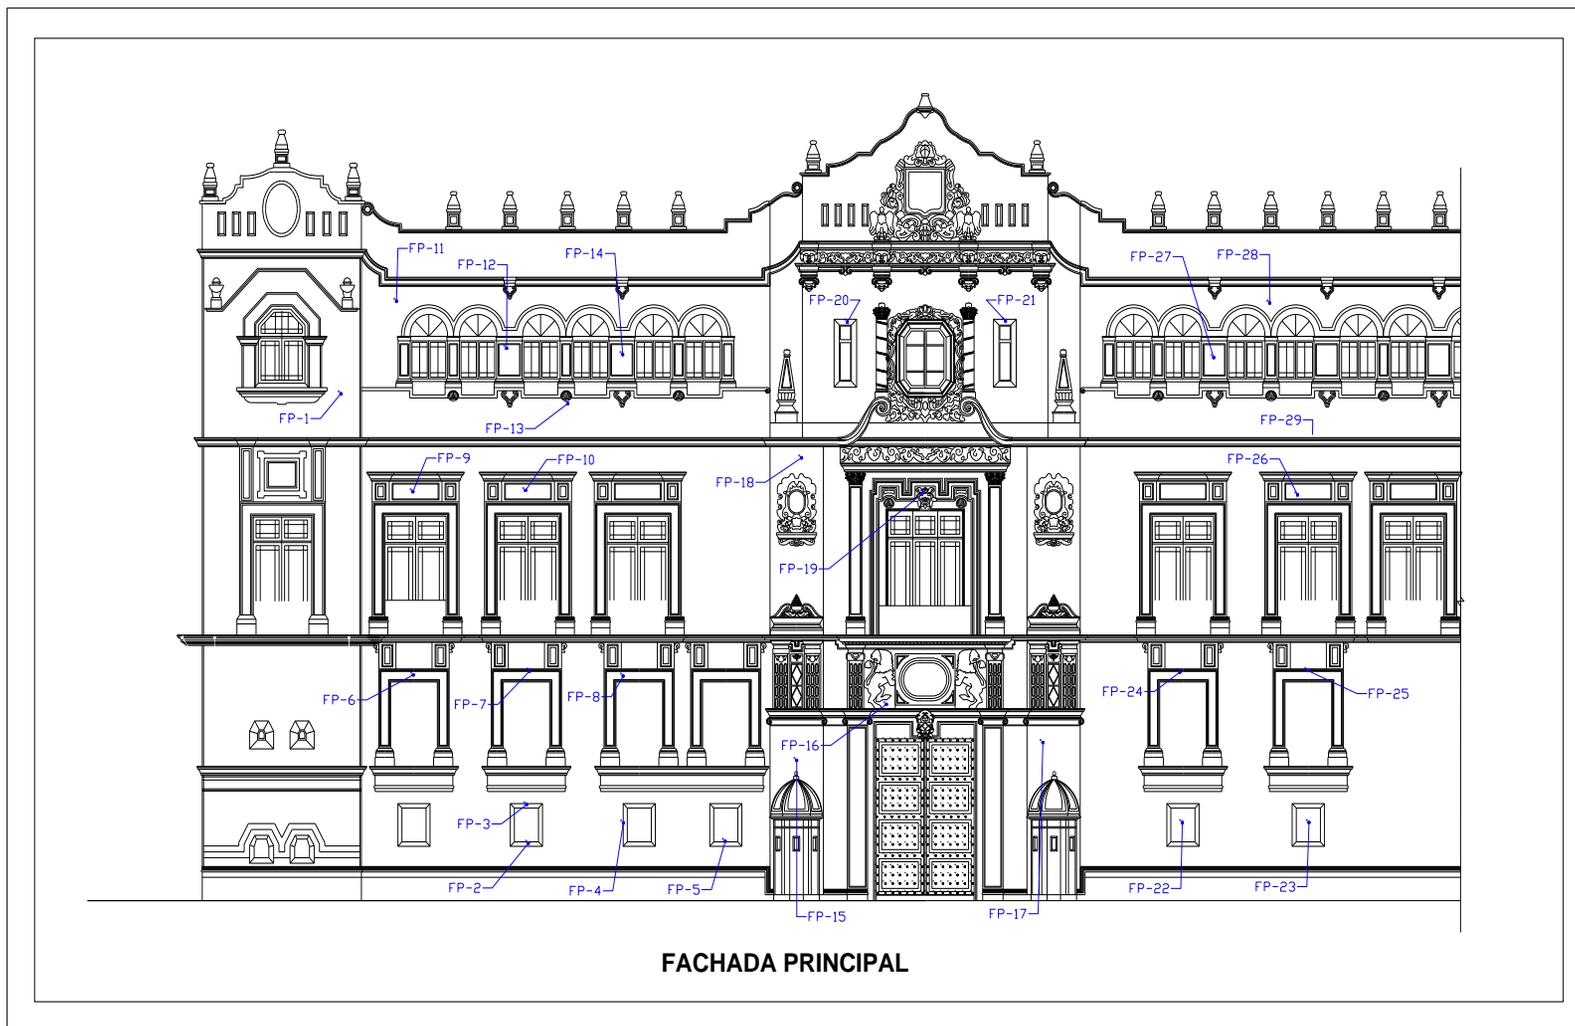
Plano FP. Ubicación de los daños en la fachada principal de la sección en estudio. (Elaborado por la autora a partir del plano proporcionado por la DGSMPC).

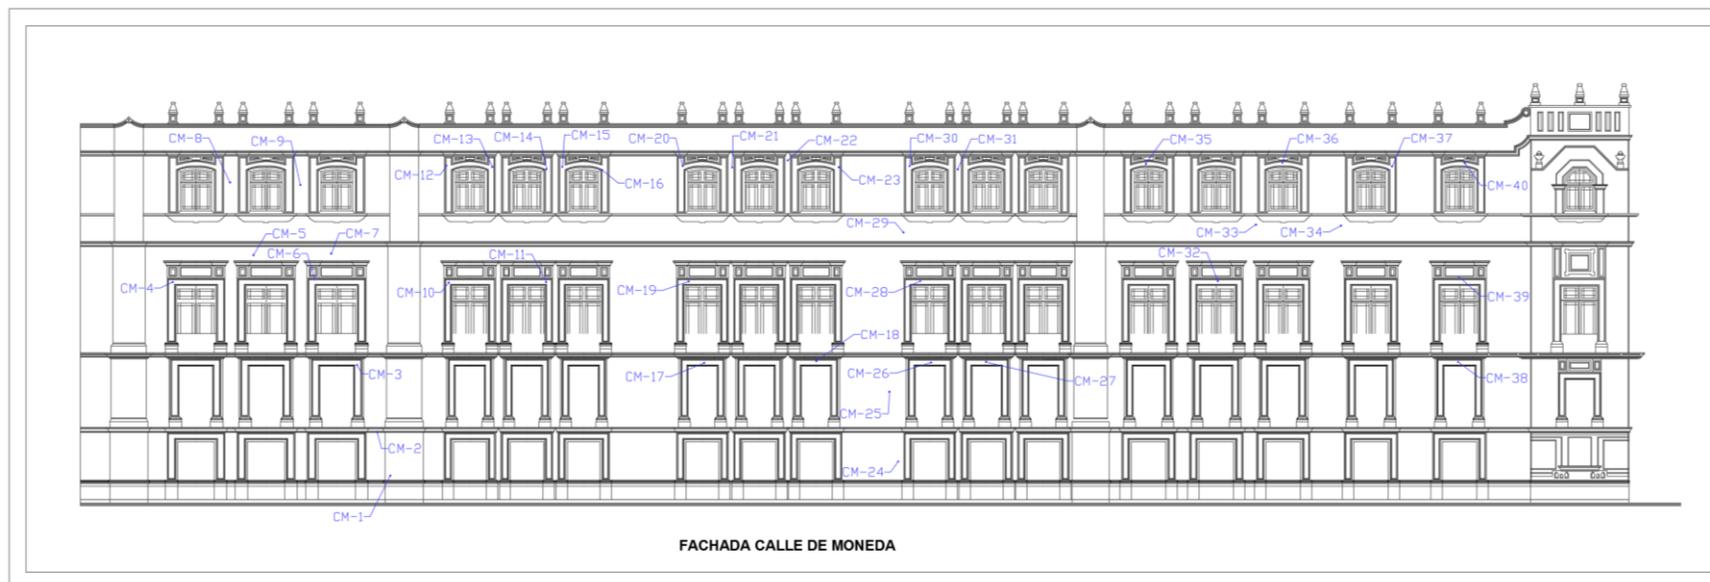
Plano CM. Ubicación de los daños en la fachada sobre la Calle de Moneda de la sección en estudio. (Elaborado por la autora a partir del plano proporcionado por la DGSMPC).

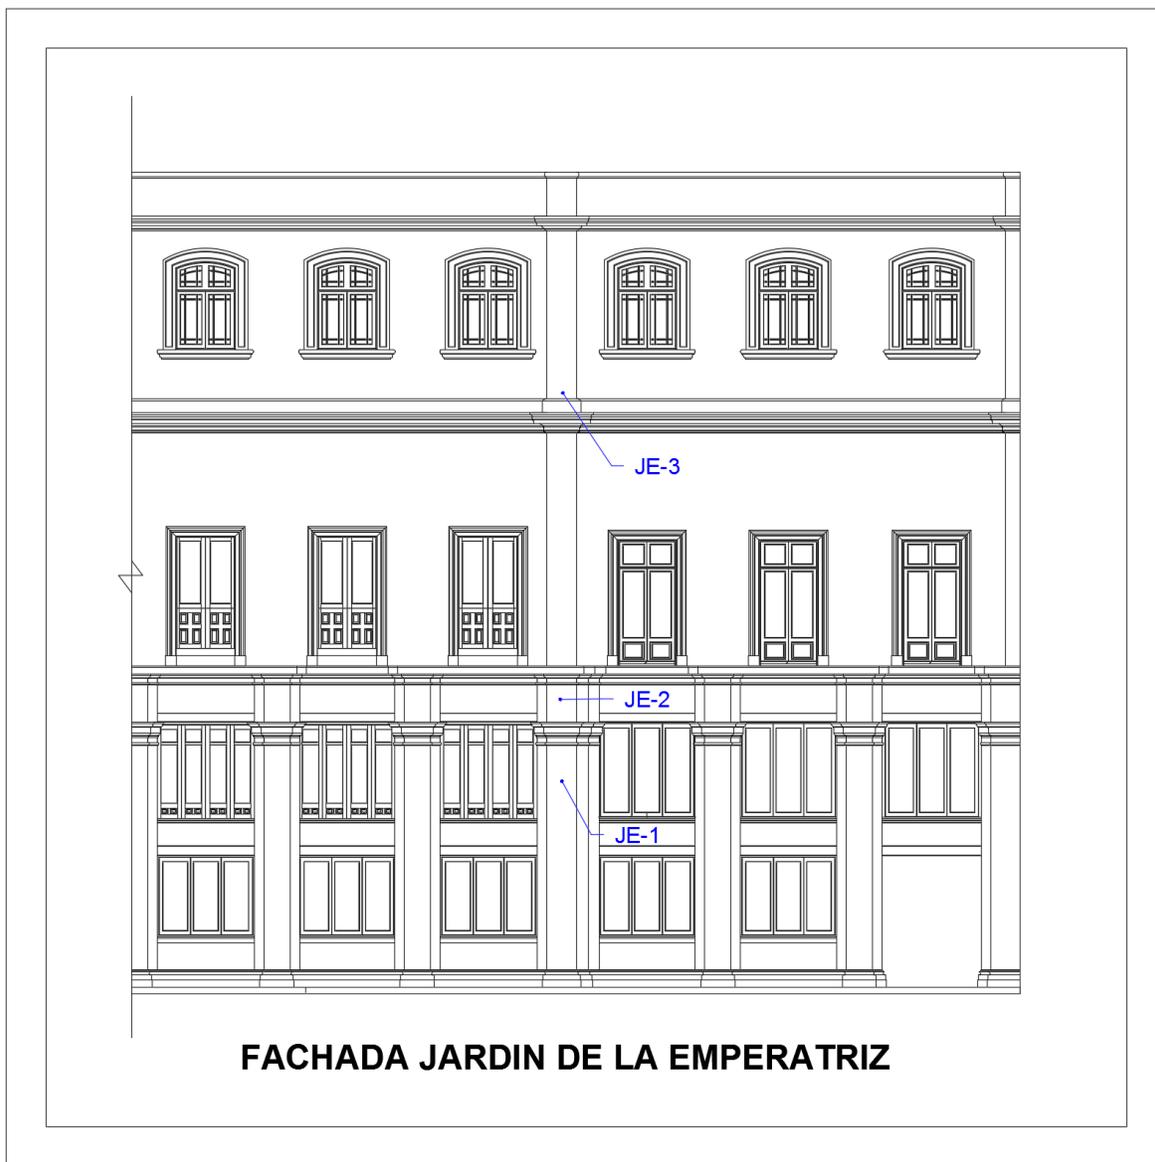
Plano JE. Ubicación de los daños en la fachada del Jardín de la Emperatriz. (Elaborado por la autora a partir del plano proporcionado por la Conservaduría del Palacio Nacional).

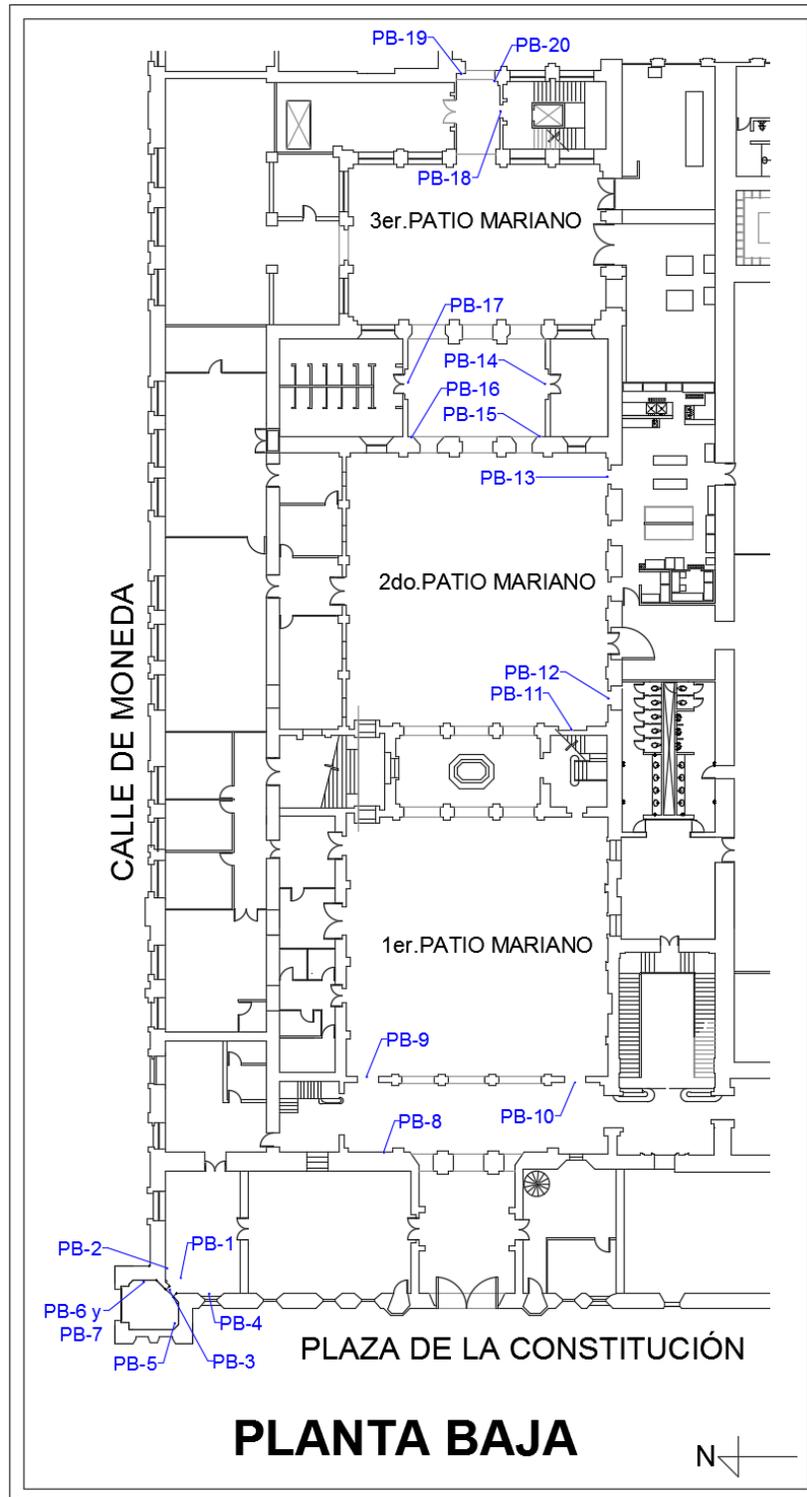
Plano PB. Ubicación de los daños en planta baja de la sección en estudio. (Elaborado por la autora a partir del plano proporcionado por la Conservaduría del Palacio Nacional).

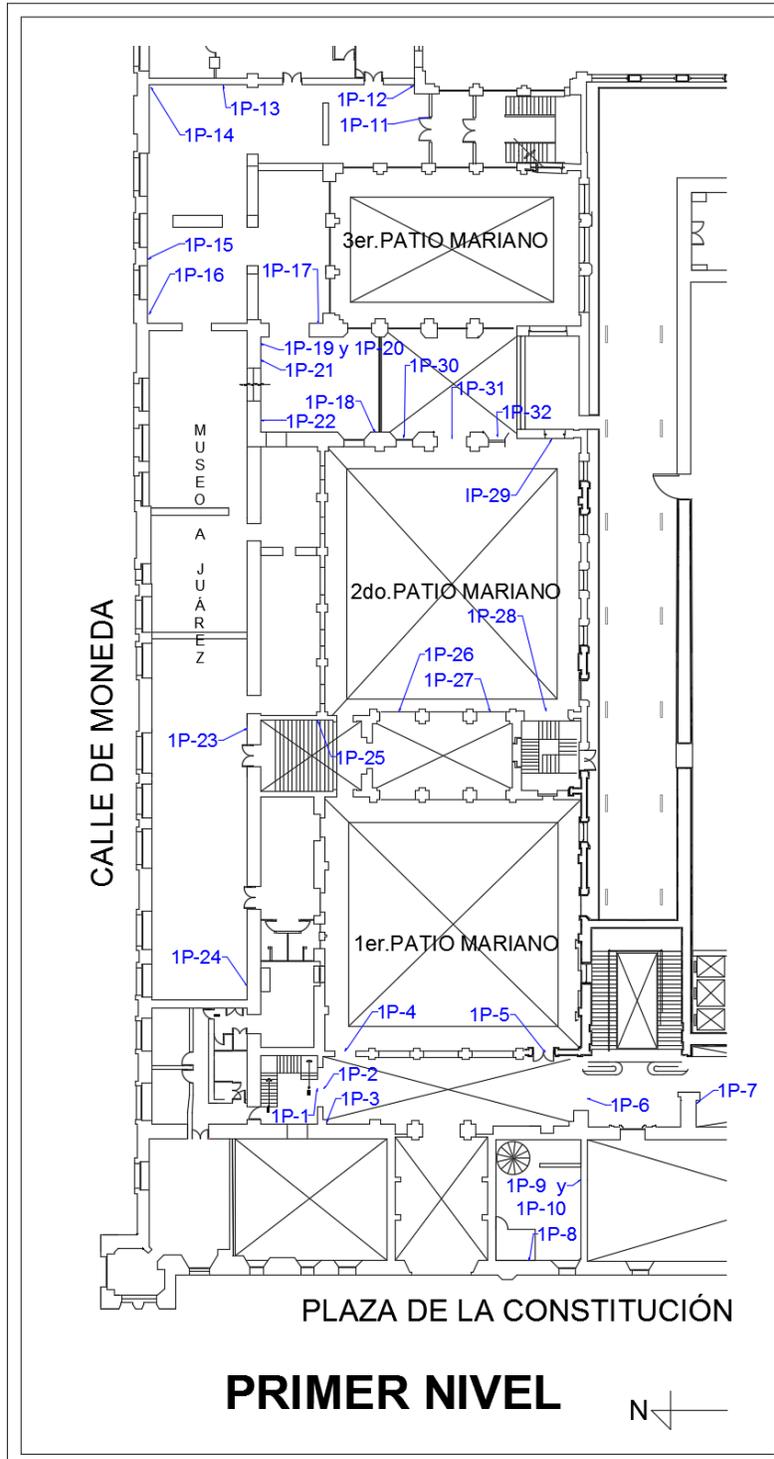
Plano 1P. Ubicación de los daños en el primer nivel de la sección en estudio. (Elaborado por la autora a partir del plano proporcionado por la Conservaduría del Palacio Nacional).

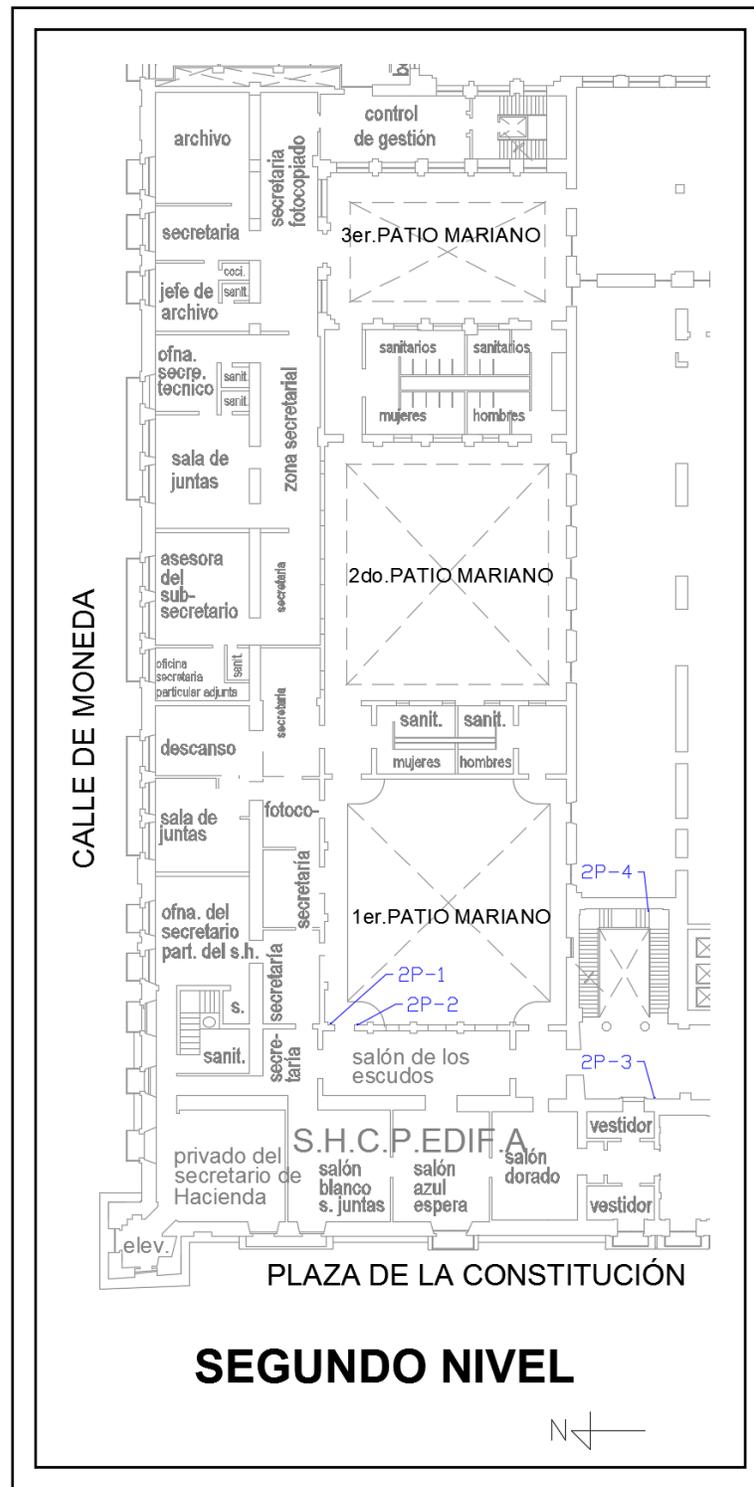
Plano 2P. Ubicación de los daños en el segundo nivel de la sección en estudio. (Elaborado por la autora a partir del plano proporcionado por la Conservaduría del Palacio Nacional).

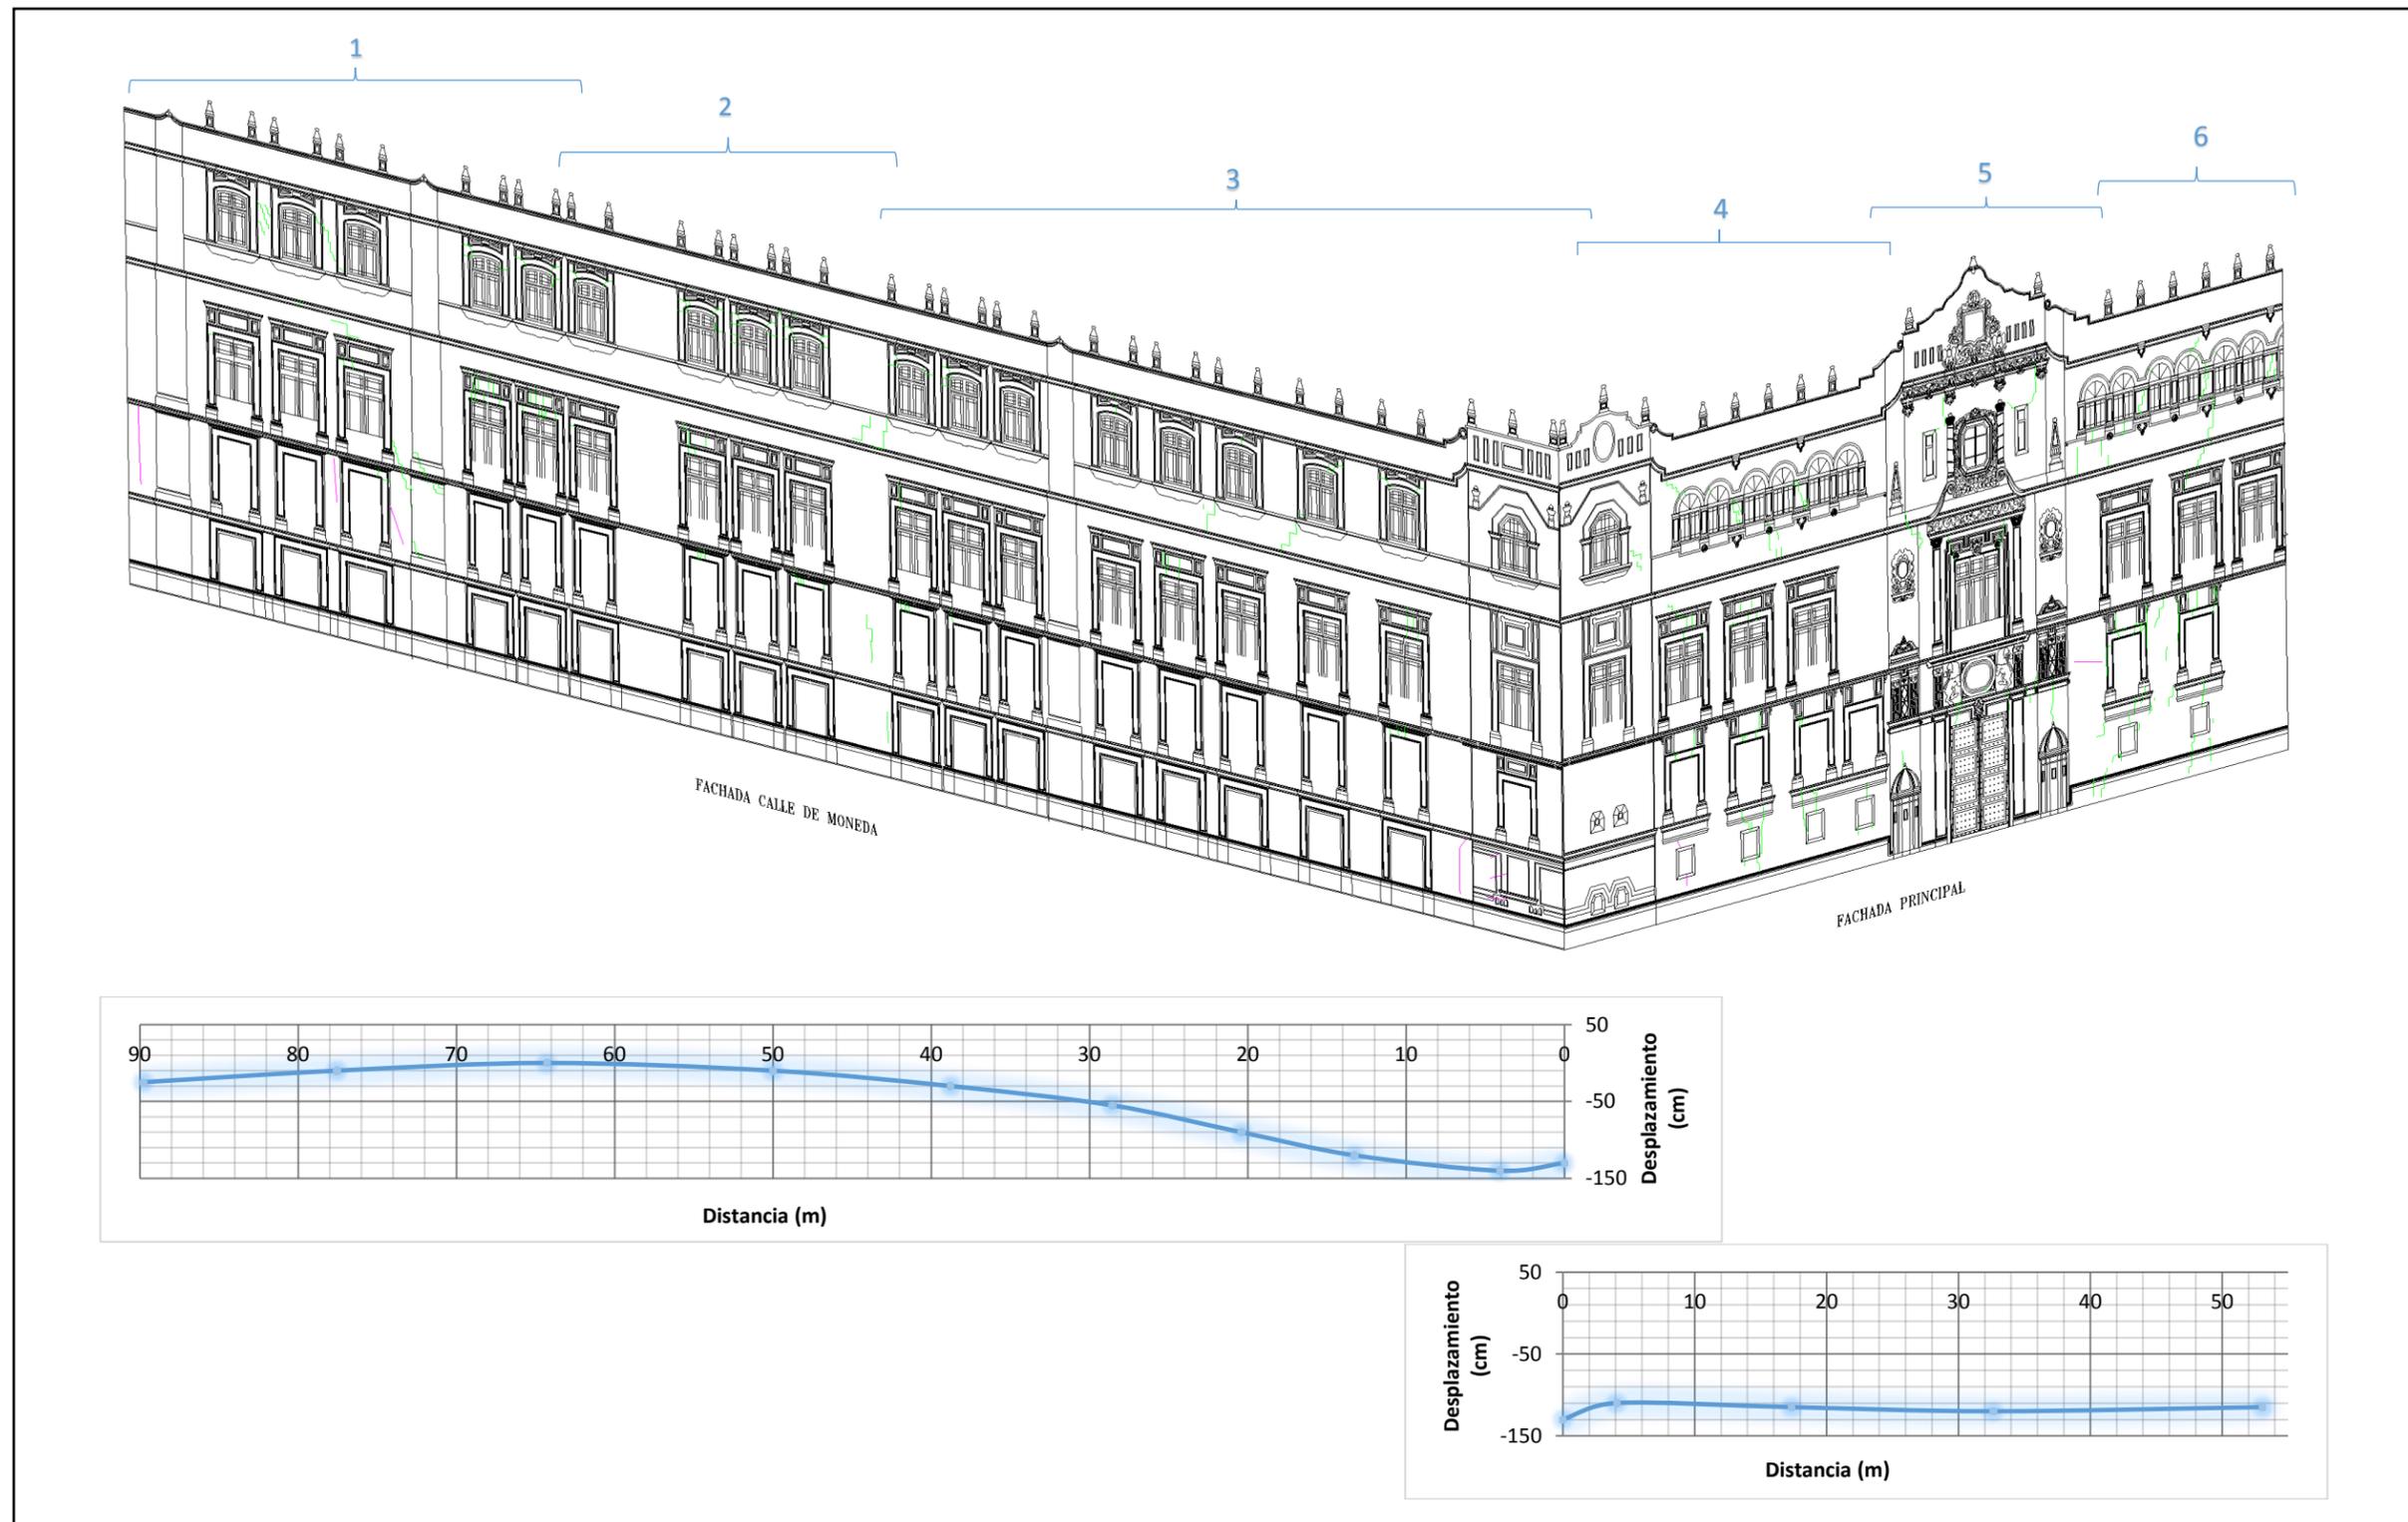
En la figura 133 se pueden observar las grietas, presentes en las fachadas del Palacio Nacional. Las grietas de color verde son aquellas que son visibles en el exterior, mientras las de color magenta se encuentran localizadas dentro del inmueble.

Figura 133. Grietas presentes en las fachadas de la sección analizada del Palacio Nacional. Las grietas de color verde se encuentran al exterior del inmueble, las grietas en color magenta son visibles en el interior. También se presentan los Perfiles topográficos de la banquetas perimetrales a Palacio Nacional, Evaluación Geotécnica, diciembre 2007. (Las fachadas fueron proporcionadas por la DGSMP y modificados por la autora para el presente trabajo).

- 1) La zona 1 de la figura 133, en la fachada sobre la calle de Moneda, presenta grietas a tensión con una “pendiente negativa” debidas al hundimiento en dirección este, mientras, la zona 3 de la misma figura, exhibe grietas de tensión con “pendiente positiva”, indicando que esta sección de la fachada presenta un hundimiento en dirección oeste.

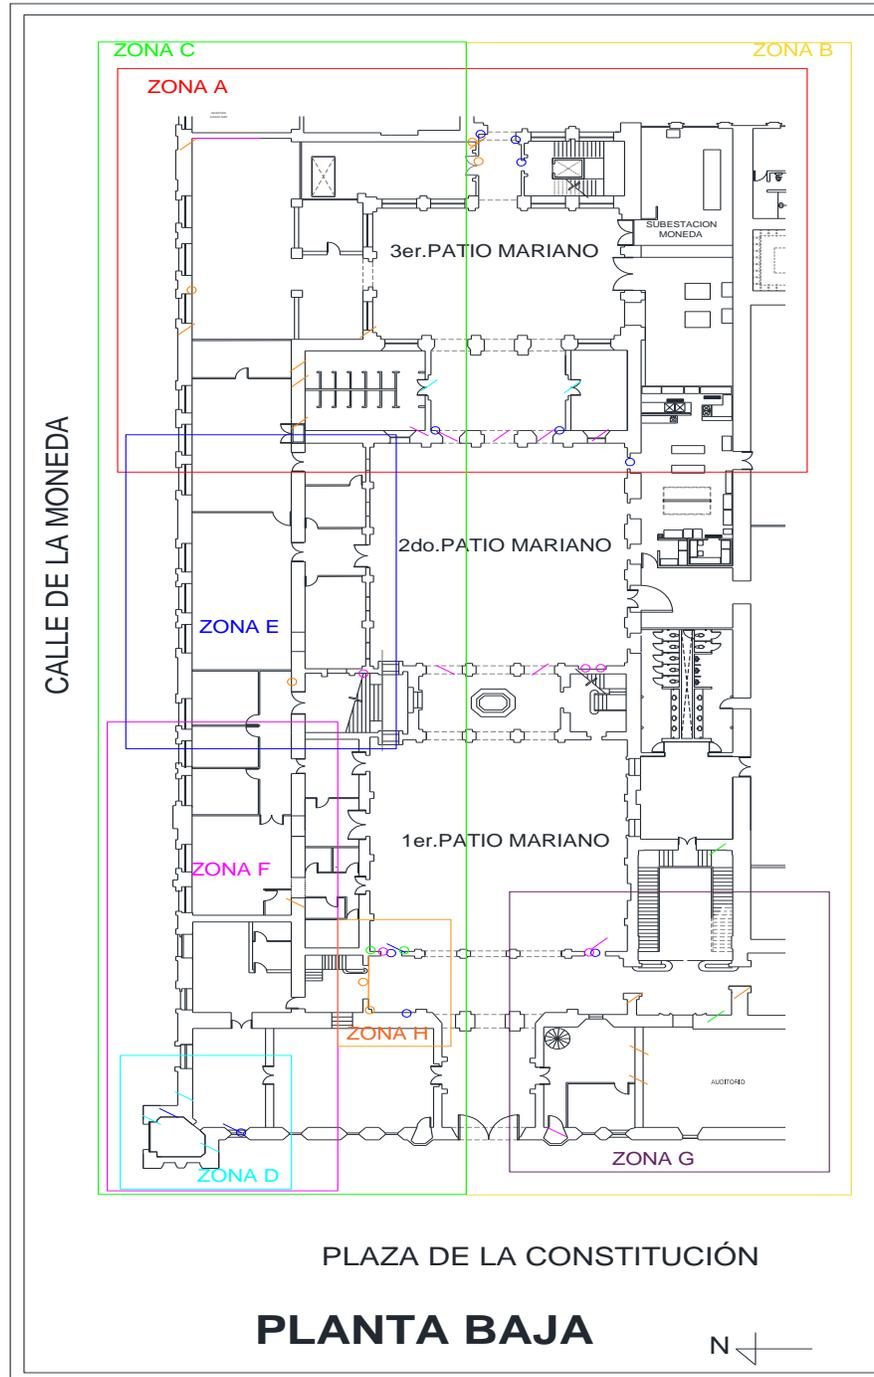
En la figura 134 se muestra la planta baja con las ubicaciones y pendientes de las grietas localizadas en los muros al interior del inmueble, al no contar con cortes de la sección analizada, se decidió representarlos todos juntos en una sola planta, lo que ayudará a tener una mejor comprensión del comportamiento del edificio. El criterio que se utilizó fue el siguiente, los muros con dirección norte-sur, siempre se analizarían en dirección oeste-este, es decir, mirando al este desde la Plaza de la Constitución, es así como las grietas representadas con el símbolo “/” en el plano, representan una pendiente positiva, mientras las grietas con el símbolo “\”, presentan una pendiente negativa. Este mismo criterio se utilizó en los muros con dirección este-oeste, con la diferencia que fueron analizados en dirección norte-sur, mirando al sur desde la calle de Moneda. En esta figura los círculos representan grietas verticales. Hay grietas que son horizontales y también se encuentran señalados en el plano.

Los colores en la figura 134 corresponden a lo siguiente: *azul- grietas en muros de la planta baja con dirección norte-sur, cian- grietas en muros de la planta baja con dirección este-oeste, magenta- grietas en muros del primer piso con dirección norte-sur, anaranjado- grietas en muros del primer piso con dirección este-oeste, verde- grietas en muros del segundo piso con dirección norte-sur.*

Figura 134. Grietas al interior de inmueble en la sección analizada. Los colores corresponden a: azul- grietas en muros de la planta baja con dirección norte-sur, cian- grietas en muros de la planta baja con dirección este-oeste, magenta- grietas en muros del primer piso con dirección norte-sur, anaranjado- grietas en muros del primer piso con dirección este-oeste, verde- grietas en muros del segundo piso con dirección norte-sur. (El plano fue proporcionado por la Conservaduría del Palacio Nacional y modificado por la autora, para el presente trabajo).

- 7) La zona E de la figura 134, muestra 2 grietas verticales, lo cual corrobora lo mencionado sobre la zona 2 en el punto 2, en que esta zona tiende a tener una menor velocidad de asentamiento que su entorno.

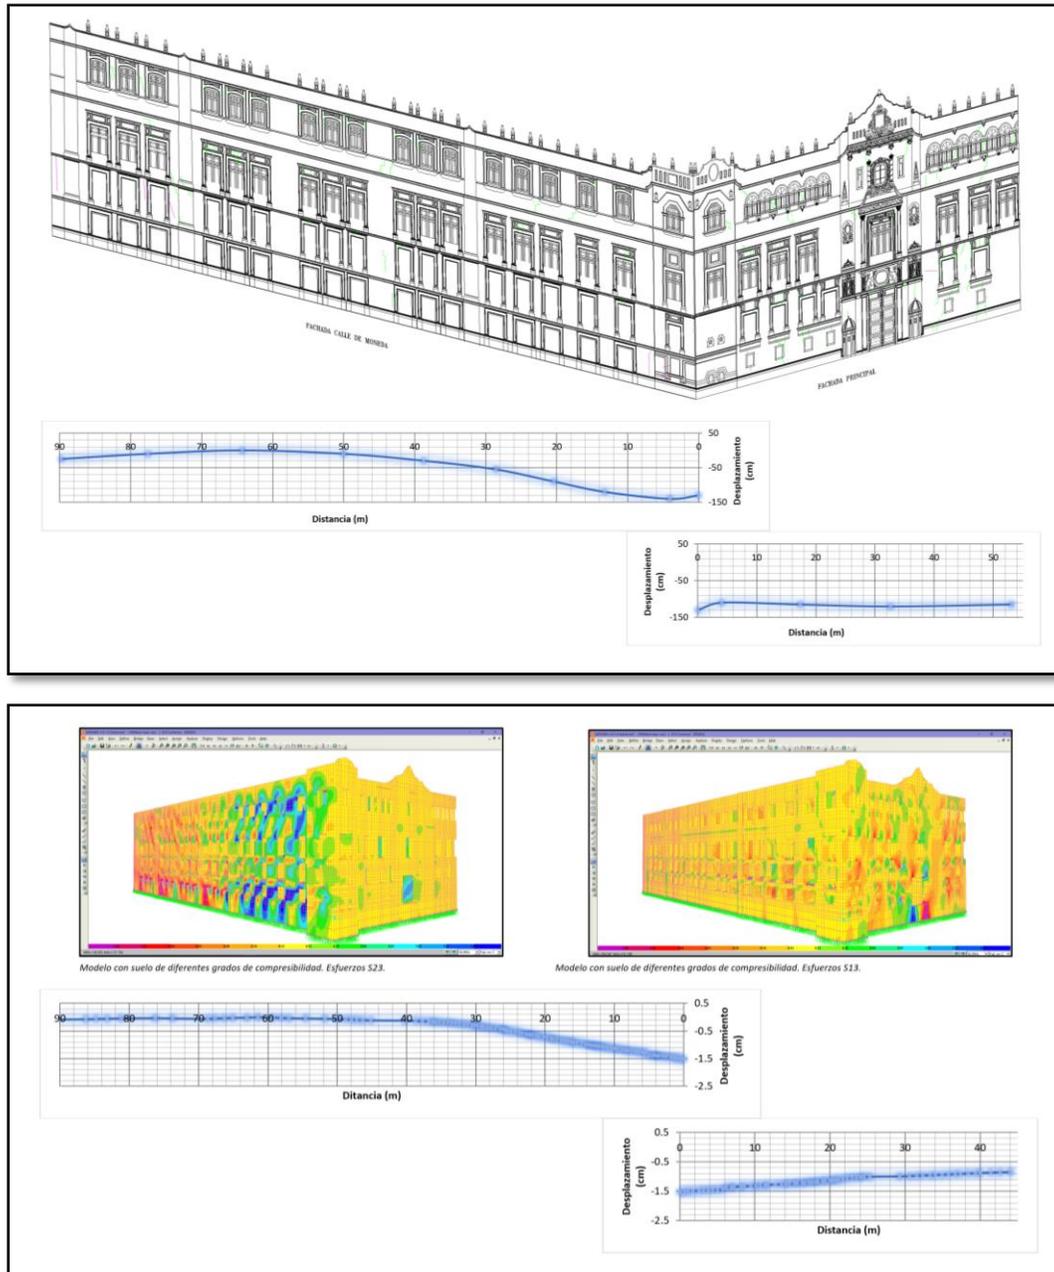
Figura189. Comparación entre los daños presentes en el Palacio Nacional y los resultados obtenidos en el Modelo con un suelo de diferentes grados de compresibilidad. (La primera Imagen corresponde a la imagen 133 del presente trabajo, la segunda imagen fue elaborada por la autora a partir de los resultados obtenidos).

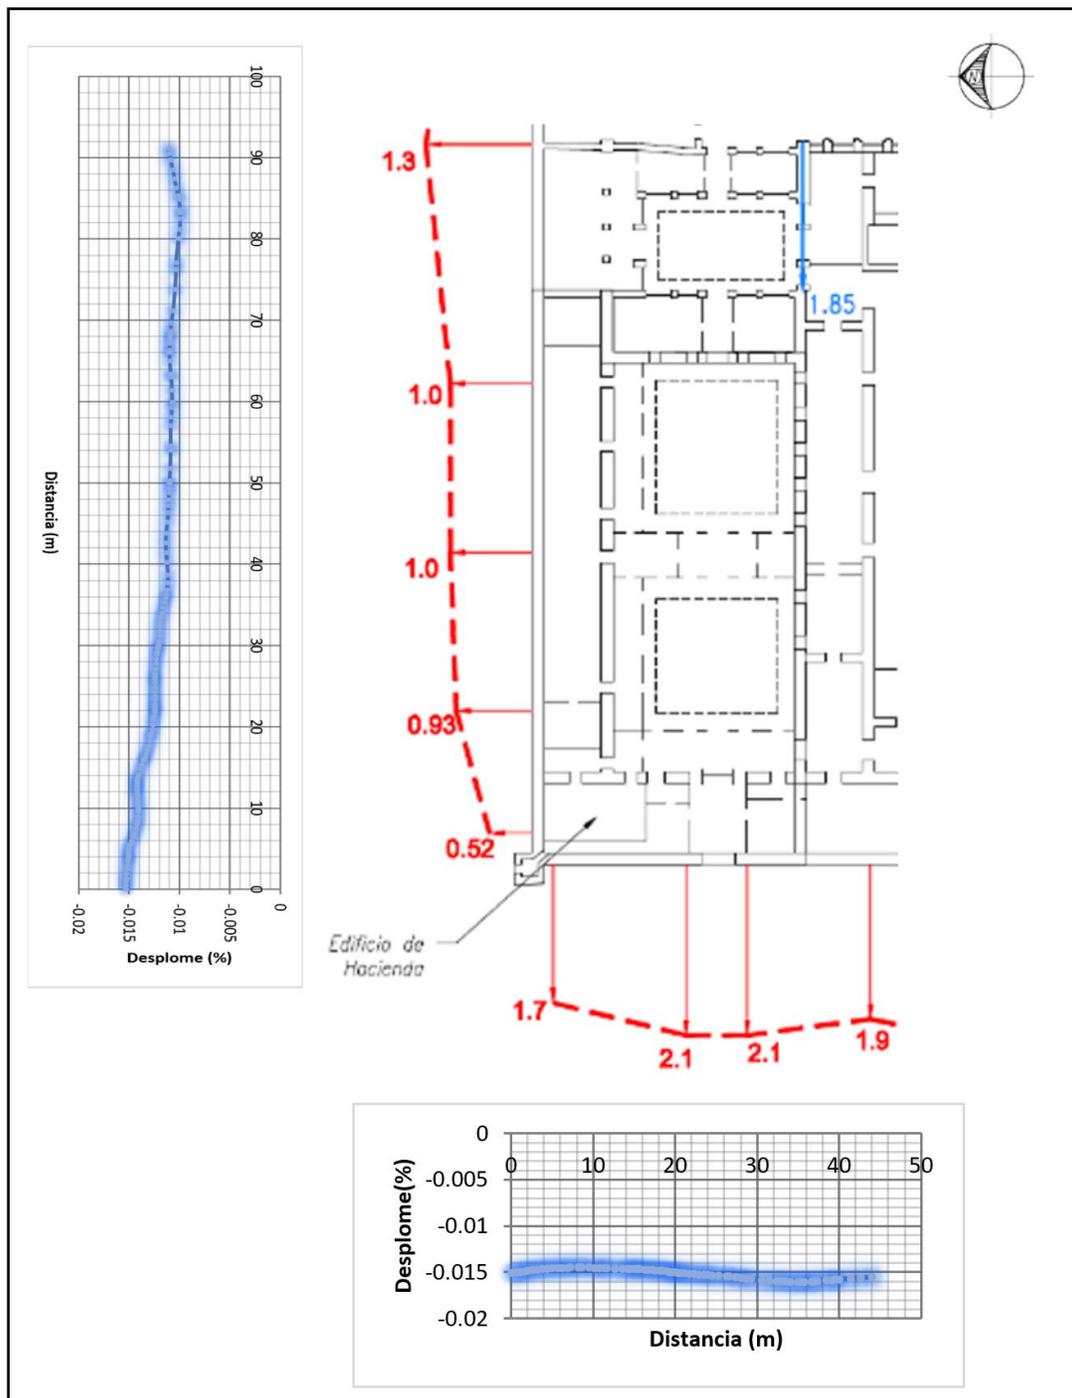
Figura 190. Desplomes (%) obtenidos en la evaluación geotécnica del 2007 (GTC, Geotecnia S.A. de C.V., 2007) y los desplomes obtenidos por la autora, del modelo con suelo de diferentes grados de compresibilidad.
