UNIVERSIDAD NACIONAL AUTÓNOMA DE MÉXICO
FACULTAD DE INGENIERÍA

Análisis hidrogeológico sobre el fracturamiento
anterior y posterior al sismo del 19S 2017 en
casas habitación de Santa María Nativitas,
Xochimilco

TESIS

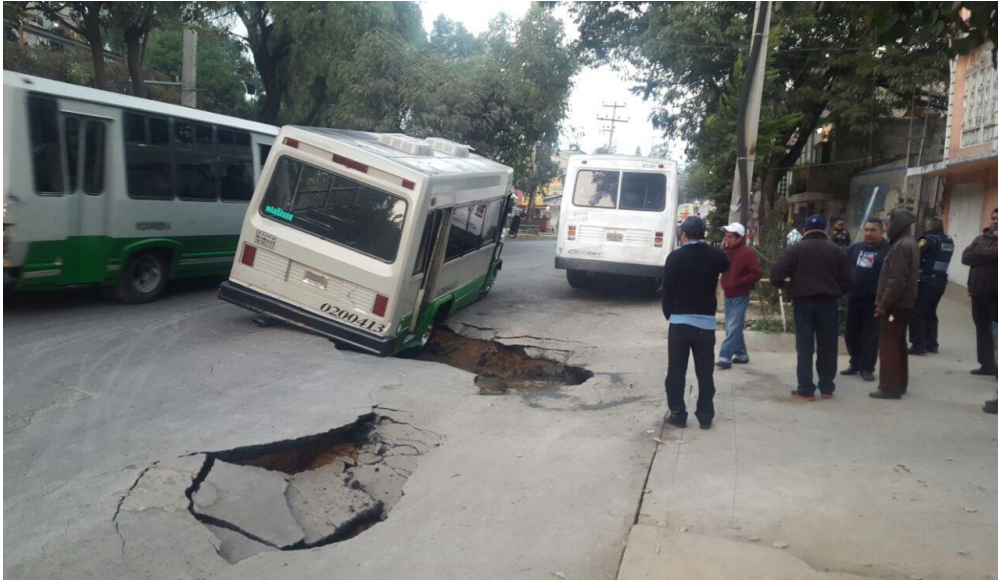
Figura 11. Hundimientos en la carretera Tulyehualco – México.
Tomada de: Informativo Anáhuac. Por Daniel Flores. Enero 17, 2017

En la zona abrupta de la comunidad, anteriormente, se registraron hundimientos de distinto tamaño, los que no presentan un patrón determinado, aunque principalmente surgieron en la zona de transición y en la lacustre, con una profundidad de hasta 5.30 m y diámetros de 70 cm. Estas geometrías, tienen distinto origen, el principal se atribuye a la extracción de agua continua y excesiva, y el segundo motivo se debe a la fuga de agua de las tuberías que debido a la fuerza que ejerce el agua sobre la roca, abre cavernas, en ambos casos al no haber material que sostenga la parte superior, se provocan los colapsos. Uno de estos hundimientos, tuvo lugar en el canal, cerca del embarcadero Zacapa-Nativitas, de aproximadamente 3 m de longitud, por el que se infiltró el agua, y dejó seca una parte del canal. Como ese caso, se han presentado más en la zona de la carretera Tulyehualco – México, con diferente tamaño y profundidad, y otras ocasiones, además del hundimiento se observan inclinaciones hacia el norte (*Figura 11*)

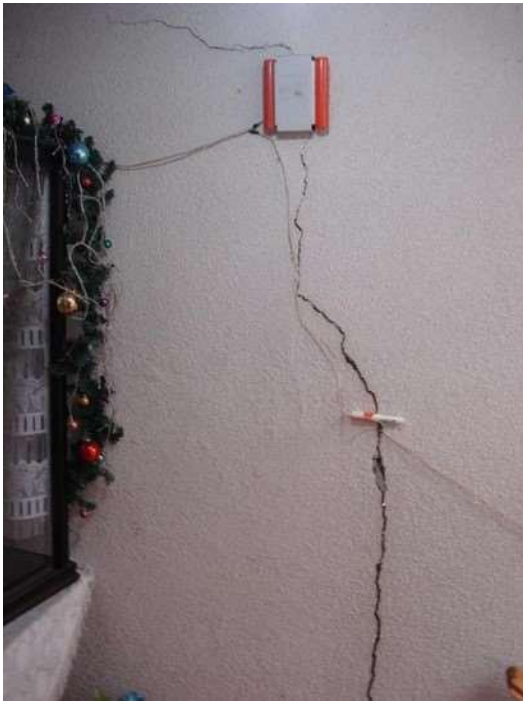
Fotografía 4. Fractura en la pared de las escaleras.

Fractura en el segundo piso en la pared de las escaleras.

No.	Longitud [m]	Apertura* [cm]
1	4	2.5

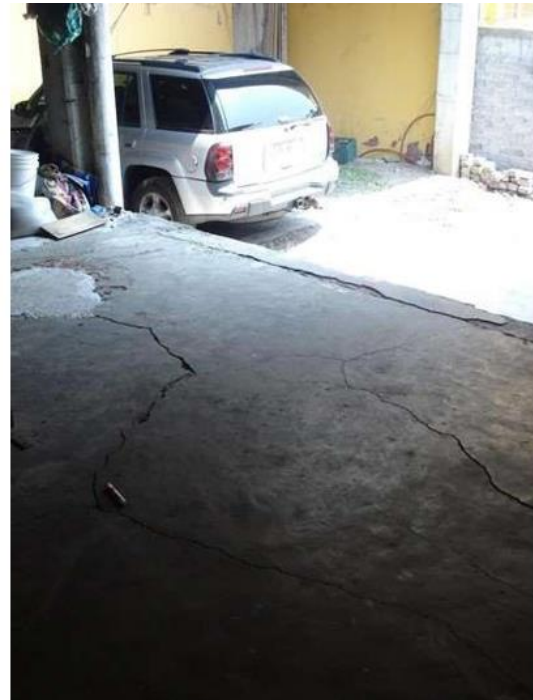
Fotografía 5. Fractura en el patio lateral de la casa

Fractura en el patio lateral

No.	Rumbo	Longitud [m]	Apertura [cm]
1	NW 35°	11.1	4.5, 3, 3.8

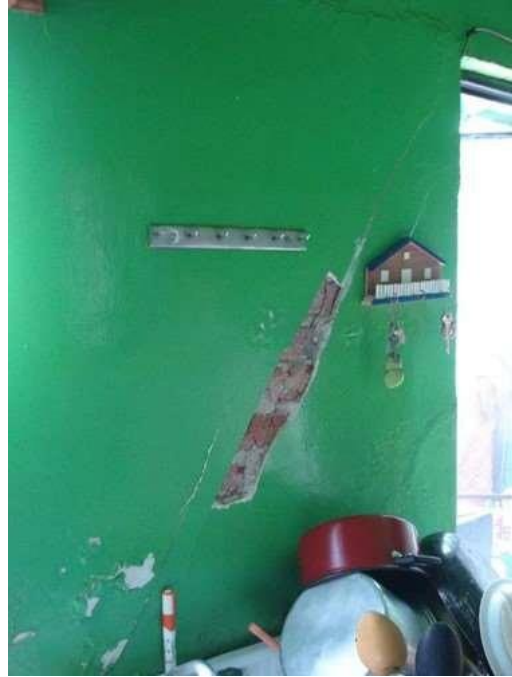
Fotografía 7. Fractura en la pared de la cocina.

Fractura en la pared de la cocina

No.	Longitud [m]	Apertura* [cm]
1	2.6	0.5

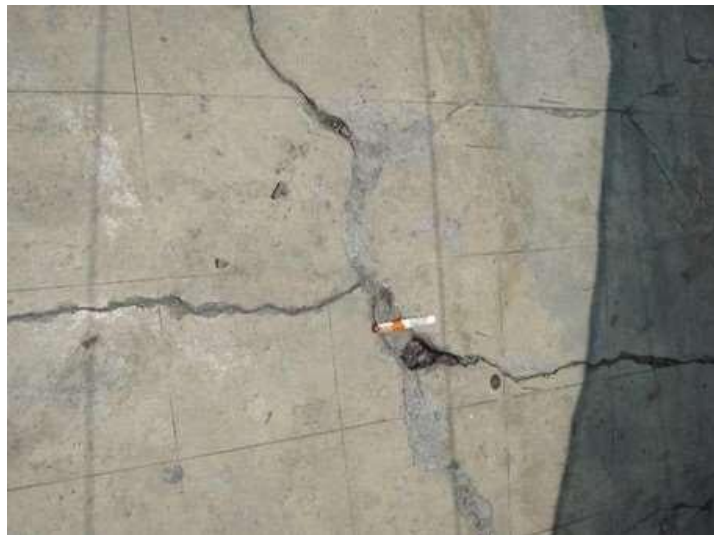
Fotografía 8. Fractura en el piso de la cocina.

Fractura en el piso de la cocina.

No.	Rumbo	Longitud [m]	Apertura* [cm]
1	NW 45°	2.15	2.5

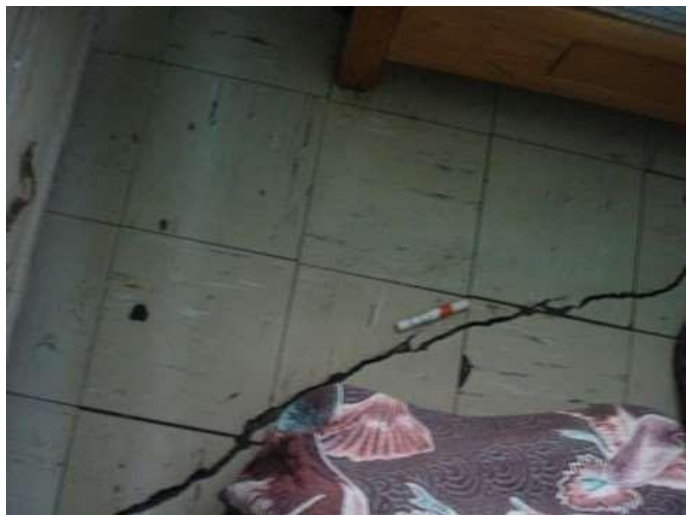
Fotografía 10. Fractura en el piso de cuarto.

Fracturas en el piso del primer cuarto

No.	Rumbo	Longitud [m]	Apertura* [cm]
1	NW 69°	0.7	0.5
2	NW 25°	1.9	0.5

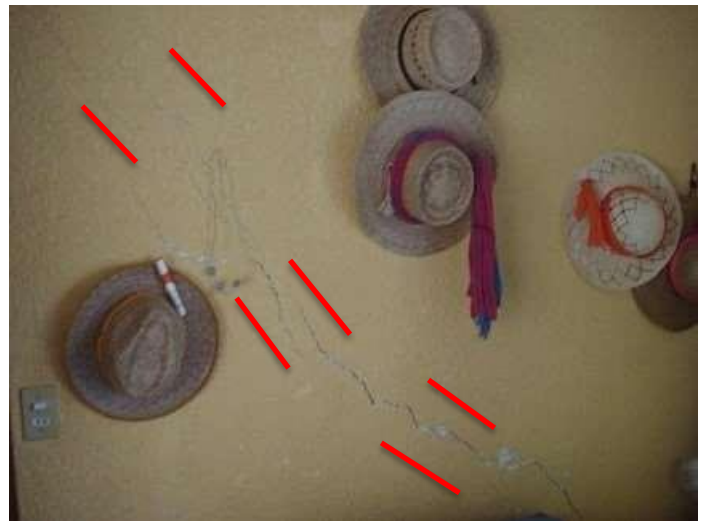
Fotografía 17. Fractura en la pared de la habitación

Fracturas en las paredes del Primer cuarto.

No.	Longitud [m]	Apertura* [cm]
1	2.5	0.5
2	0.7	0.4
3	0.45	0.1

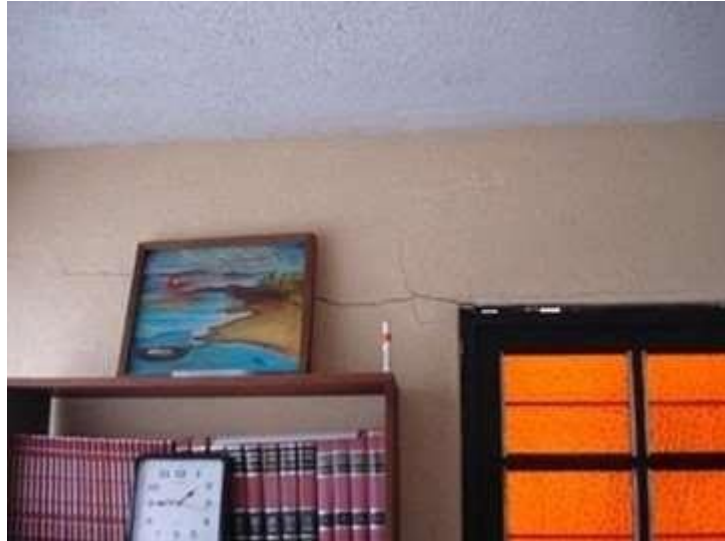
Fotografía 18. Fractura en la pared de la habitación

Fracturas en las paredes del Segundo cuarto.

Fractura general en pared amarilla.

No.	Longitud [m]	Apertura [cm]
1	2.6	0.4
2	1.07	0.4

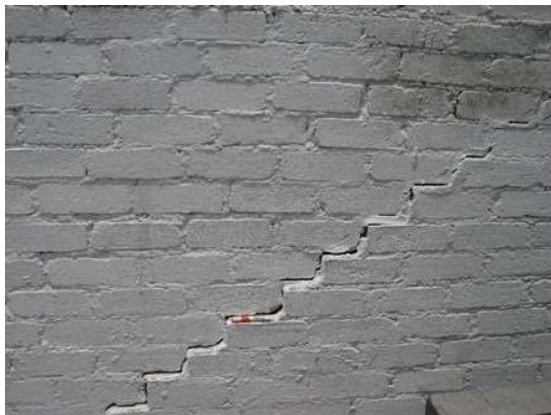
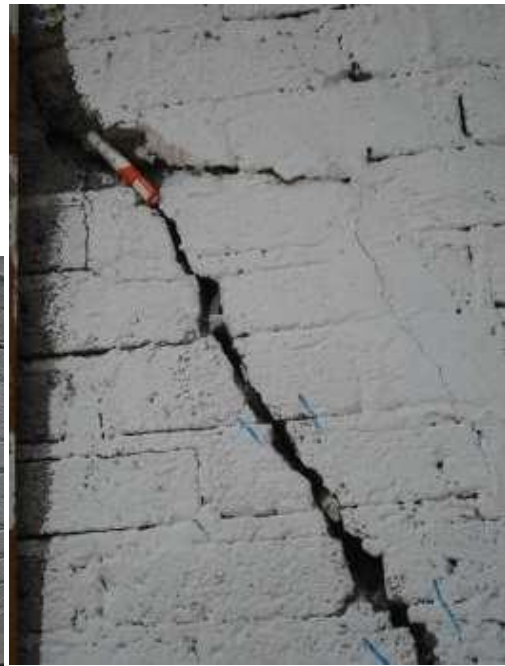
Fotografía 23. Fracturas en la pared.

Fracturas en la pared.

No	Longitud [m]	Apertura *[cm]	Salto [cm]
1	3.25	1	3
2	1.78	3.5	-----

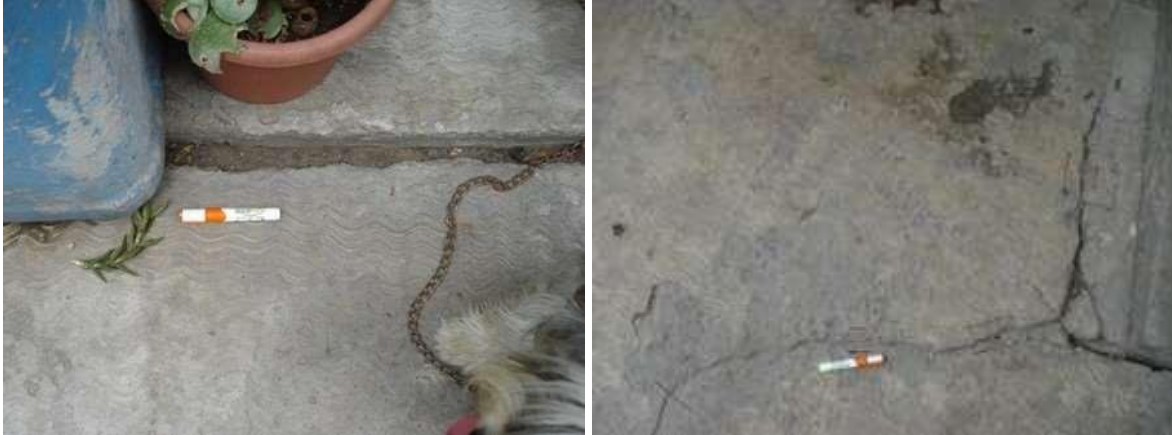
Fotografía 27. Fracturas en el patio

Fracturas en el patio.

No.	Longitud [m]	Apertura* [cm]
1	NS	0.37
2	NW 30°	1.25

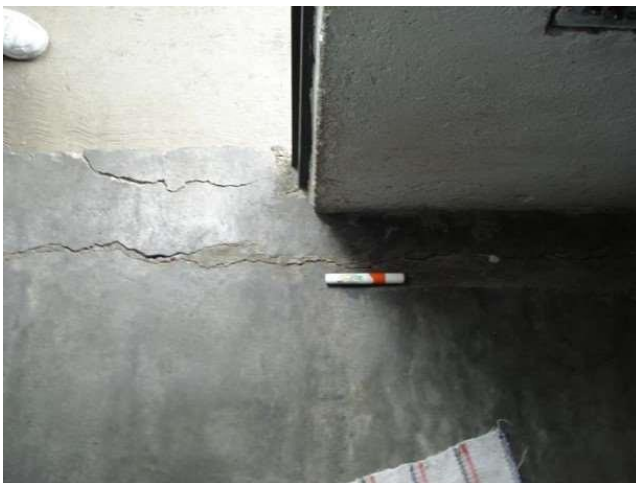
Fotografía 30. Fractura en el piso del comedor.

Fracturas en el piso de comedor.

No.	Rumbo	Longitud [m]	Apertura* [cm]
1	NE 10°	1.7	1.6
2	NS	1.9	1.7

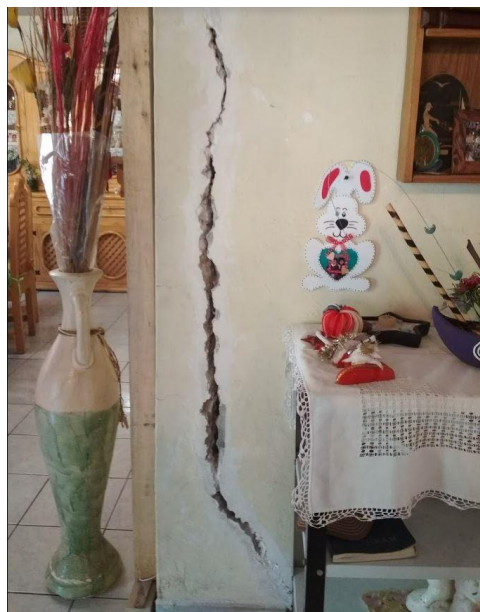
Fotografía 32.
Fractura en la pared de la sala.

No.	Longitud [m]	Apertura [cm]
1	5.07	2.5

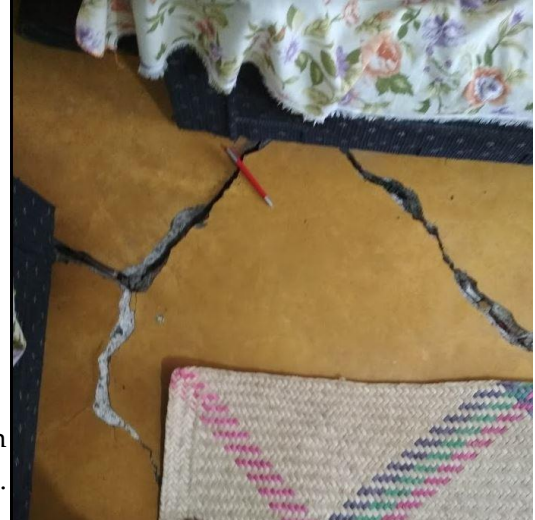
Fotografía 33. Fractura en el cuarto de descanso.

No.	Rumbo	Longitud [m]	Apertura [cm]	Escalón [cm]	Profundidad* [cm]
1	NW 30°	7.2	2.3	1.6	56
2	NW 32°	2.8	2	-	-

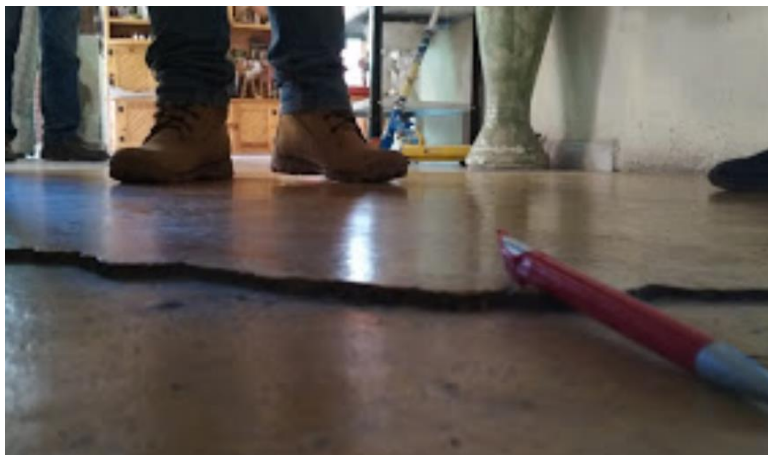
Fotografía 34. Fractura en el pasillo de la sala a la cocina.

No.	Longitud [m]	Apertura* [cm]	Escalón [cm]
1	1.48	0.2	0.3
