UNIVERSIDAD NACIONAL AUTÓNOMA DE MÉXICO

FACULTAD DE INGENIERÍA

**Restauración de la máquina Truca
(1969) para efectos especiales,
como apoyo durante el servicio
social para la Fimoteca de la UNAM**

TESINA

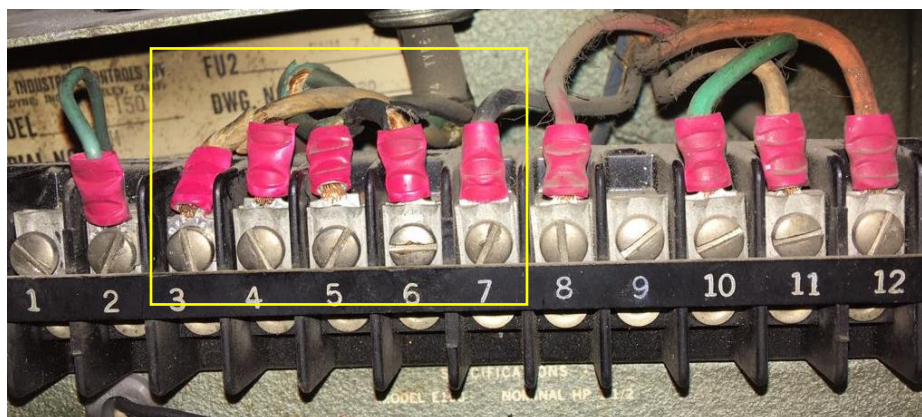
Otro posible elemento de falla detectado, fueron los cables de entrada y salida ubicados en el borne superior. Estos por la antigüedad del equipo, se encontraban desgastados, y en algunos casos el aislante exterior se encontraba roto o dañado por el calentamiento como se muestra en la imagen 11. Primero se realizó una prueba con el multímetro probando continuidad con la finalidad de descartar el contacto entre las diferentes terminales. Después de revisar cada una de ellas, no se encontró nada fuera de lo normal, por lo que se descartó dicho problema como la causa del corto circuito. Por seguridad y como mantenimiento preventivo, se realizó la reparación de dichos cables para así evitar un posible accidente en el futuro.

Imagen 11. Cables dañados en las terminales de entrada y salida.

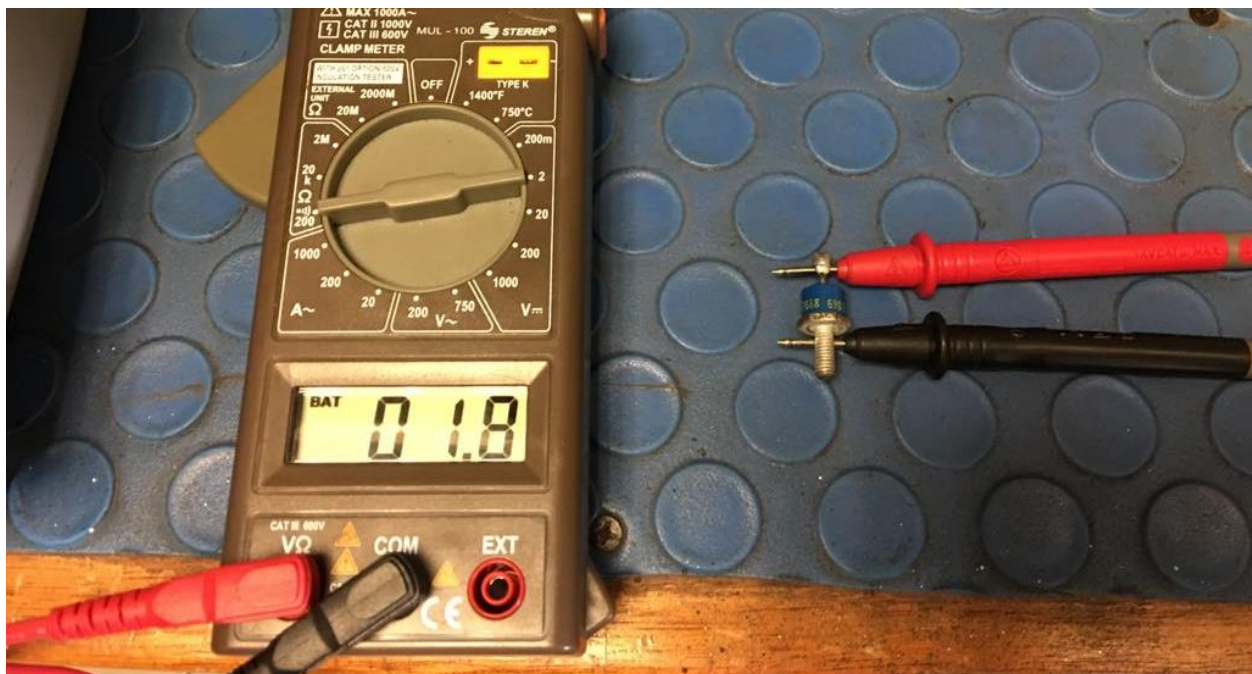
Tras ser revisados todos los diodos, se encontró que uno de ellos se encontraba dañado, presentando una medición equivalente a un cortocircuito en ambos sentidos de polarización como se muestra en las imágenes 12 y 13. Después de encontrar este elemento dañado, se le atribuyó en primera instancia la actual falla del sistema, por lo que era necesario realizar un cambio de este elemento.

Como se muestra en las imágenes 12 y 13 el diodo dañado es original de la máquina, por lo que este elemento corresponde a un diodo rectificador de potencia de 1969. Al ser un elemento antiguo no se encontró nada de información de sus características. Esto implicó la segunda gran problemática en la reparación de la máquina, pues sería necesario encontrar un diodo equivalente, con las características adecuadas para garantizar el correcto funcionamiento del equipo.

Imagen 12. Diodo polarizado en directa, con el ánodo en la parte superior.

Imagen 13. Diodo polarizado en inversa, con el ánodo en la parte inferior.

Para la solución de este problema, se recurrió a la información recolectada anteriormente en la identificación de las etapas. En las placas de ambas máquinas eléctricas se indicaban sus características de funcionamiento. Siguiendo estas características, y los fundamentos de diseño, se tomaron las corrientes y voltajes más altos de ambas máquinas como base para la elección de un diodo equivalente. Dichas características, fue el voltaje de 240 V y la corriente de 11.2 A. Con esta información se buscó en catálogos de componentes eléctricos de potencia, un diodo que cumpliera con dichas características de funcionamiento.

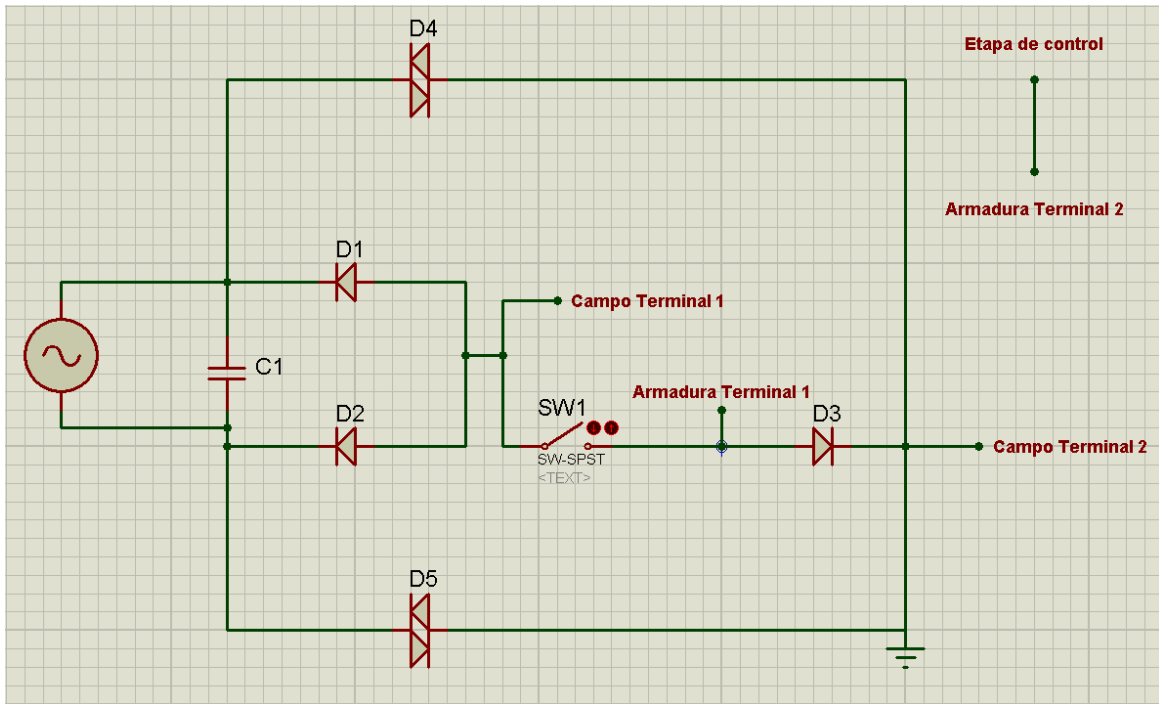
Imagen 15. Diagrama bosquejo de conexión correcto

Después de realizar dicho cambio, se procedió a re-cablear todos los sistemas para realizar de nuevo la prueba de arranque.

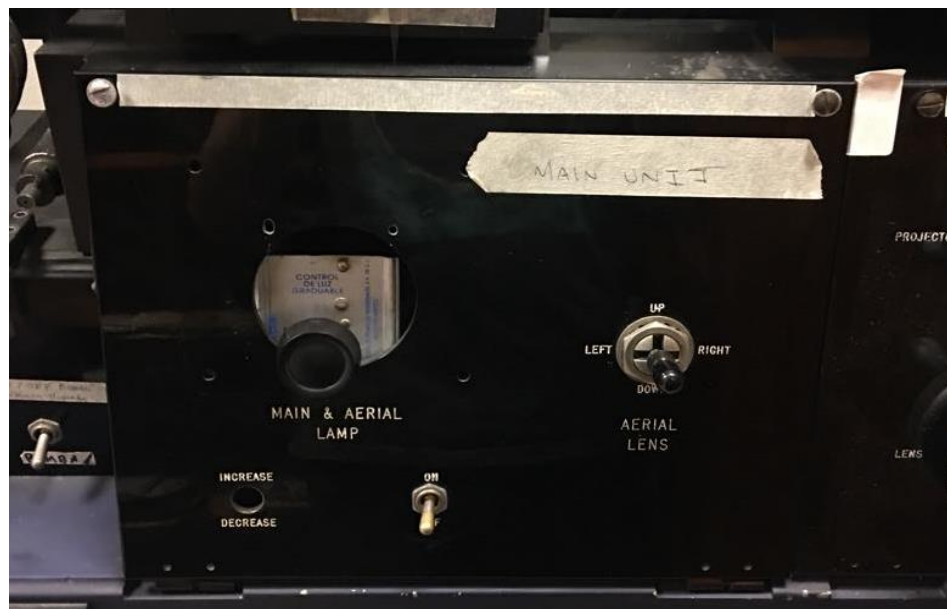
Después de reparar la falla relacionada con el motor, se buscó atacar otras fallas reportadas por los anteriores prestadores del servicio. Dentro del reporte redactado por ellos, describían que se tenía la suposición de que un corto circuito dentro del subsistema eléctrico de la lámpara provocaba el problema en el encendido, por lo cual habían desconectado la lámpara del tablero lógico de la Truca, y habían hecho un cableado directo a una toma de 120 V, pasando por un dimmer, con la finalidad de revisar que la lámpara funcionara bien. Como conclusión de su prueba, descartaron la falla en la lámpara ya que esta encendía sin ningún problema al conectarla directamente a la toma eléctrica. Sin embargo, nunca reconectaron el sistema del foco de nuevo al panel lógico de la Truca, por lo que esta quedó aislada del sistema principal. Además, el cableado se había realizado de manera burda, dejando el dimmer pegado al tablero con cinta como se muestra en la imagen 16.

Imagen 16. Recableado del foco

Como parte de la reparación se solicitó que de ser posible regresar a dicho sistema a su estado original, ya que se había descartado un posible problema en el foco.

Se realizó el recableado de la lámpara, en este caso a diferencia del caso del variador, si se contaban con los planos originales de cableados suministrados junto con la máquina durante su adquisición que, aunque muy viejos y deteriorados fueron de gran ayuda. En la imagen 17 se muestra dicho plano. Esto facilitó mucho la tarea del recableado, ya que solo era necesario revertir lo hecho anteriormente, regresando las terminales a la posición especificada.

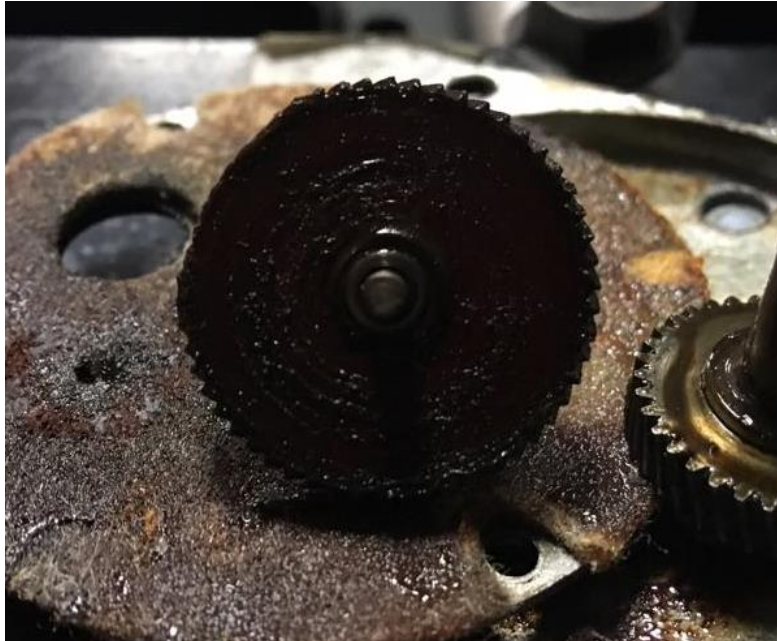
Al realizar la revisión se notó que efectivamente los dientes del engrane se encontraban dañados mostrando un desgaste severo en casi una cuarta parte de la circunferencia de este como se muestra en la imagen 28. Una vez detectado esto fue posible atribuir la causa al engrane desgastado.

Imagen 28. Engrane inferior dañado.

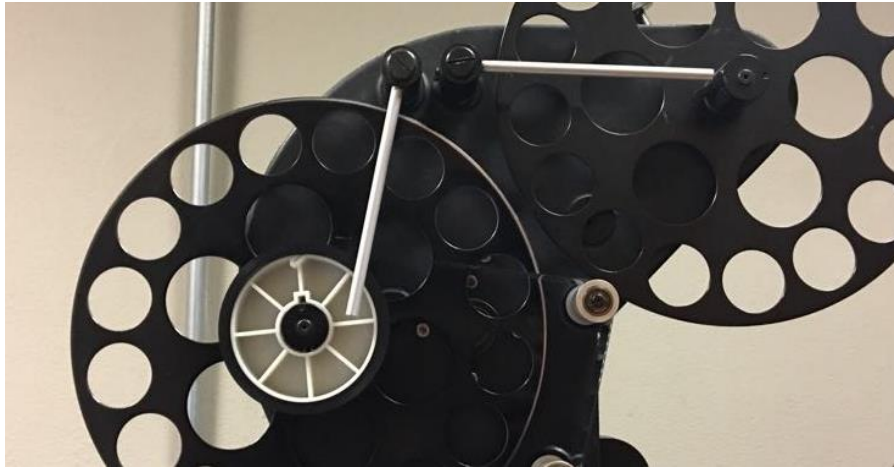
Imagen 30. Seguro dañado en su posición de seguridad horizontal.

Una vez realizado el montaje, se revisó el funcionamiento del elemento que se encontraba dañado. En la imagen 30 se muestra el seguro manteniendo su posición horizontal, con lo que el problema fue resuelto exitosamente.

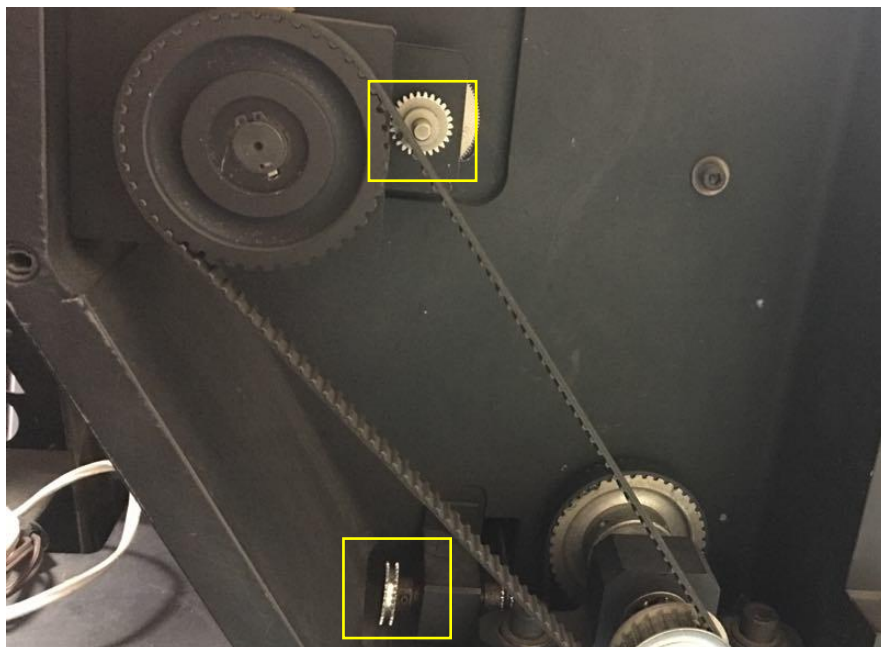
Imagen 34. Sistema de poleas conectado al marcador.

Como se muestra en la imagen, es posible observar que el par de poleas marcadas en color amarillo se encuentran desconectadas completamente. A su vez la polea inferior se encuentra conectada por un eje a otra polea la cual conecta con el marcador. En el caso de este último par de poleas, la banda se encontraba dañada como se muestra en la imagen 35.

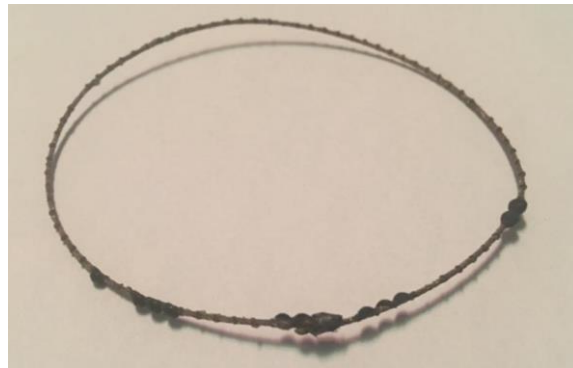
Imagen 35. Banda dentada completamente dañada.

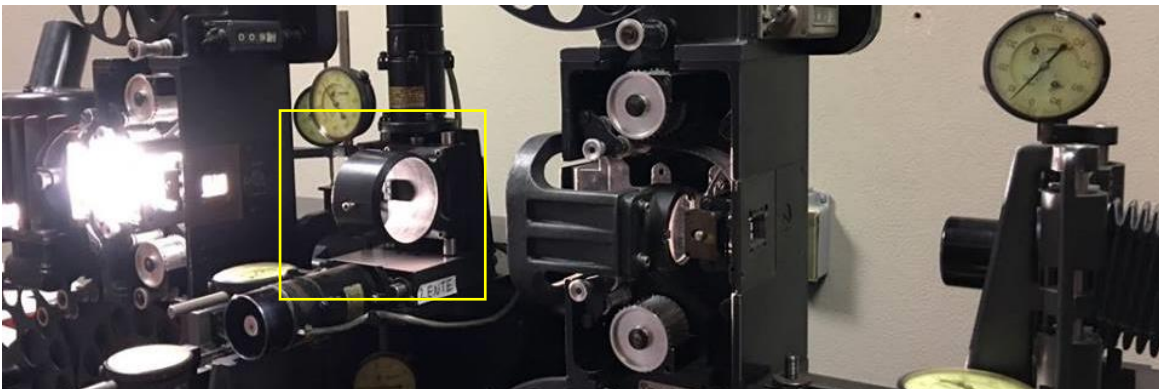
Con este antecedente, en primera instancia, se buscó comprobar que dicho daño en el lente, no fuera el responsable de la falla. Se realizó una prueba rápida retirando dicho lente, como se muestra en la imagen 39, y se observó que la uniformidad de la luz aumentaba, sin embargo, el retirar el lente deshabilitaba completamente el proyector aéreo, por lo que esta no era una solución viable.

Imagen 39. Prueba retirando el lente aéreo
