UNIVERSIDAD NACIONAL AUTÓNOMA DE MÉXICO

**ESTADÍSTICA DEL COMPORTAMIENTO DE
VIVIENDAS ANTE EL SISMO DEL 19 DE
SEPTIEMBRE DE 2017 Mw7.1 EN LA CIUDAD DE
MÉXICO - DAÑO MENOR PREVIO VS DAÑO
MAYOR PREVIO REHABILITADAS**

TESIS

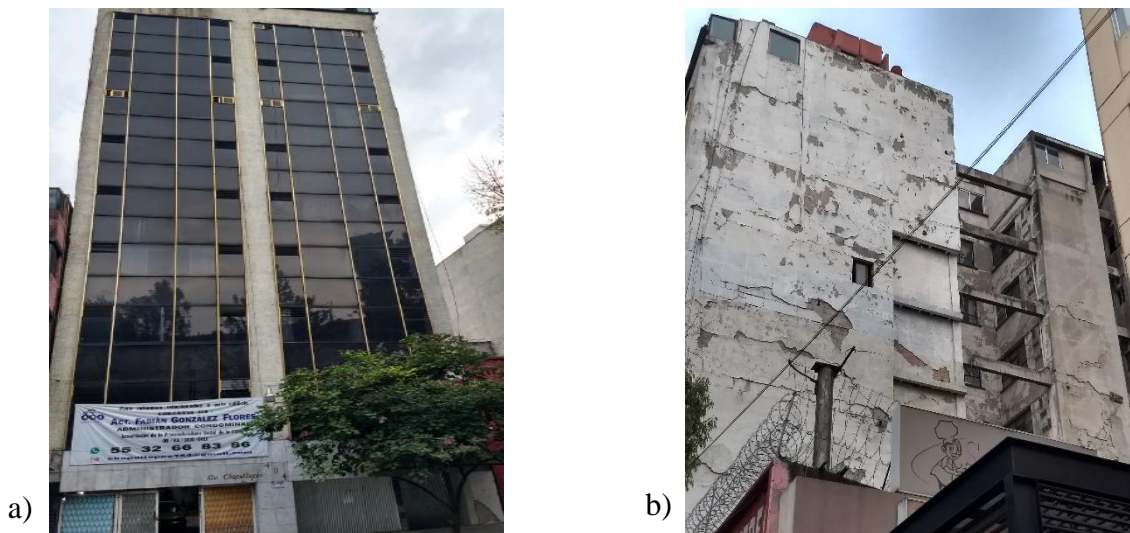
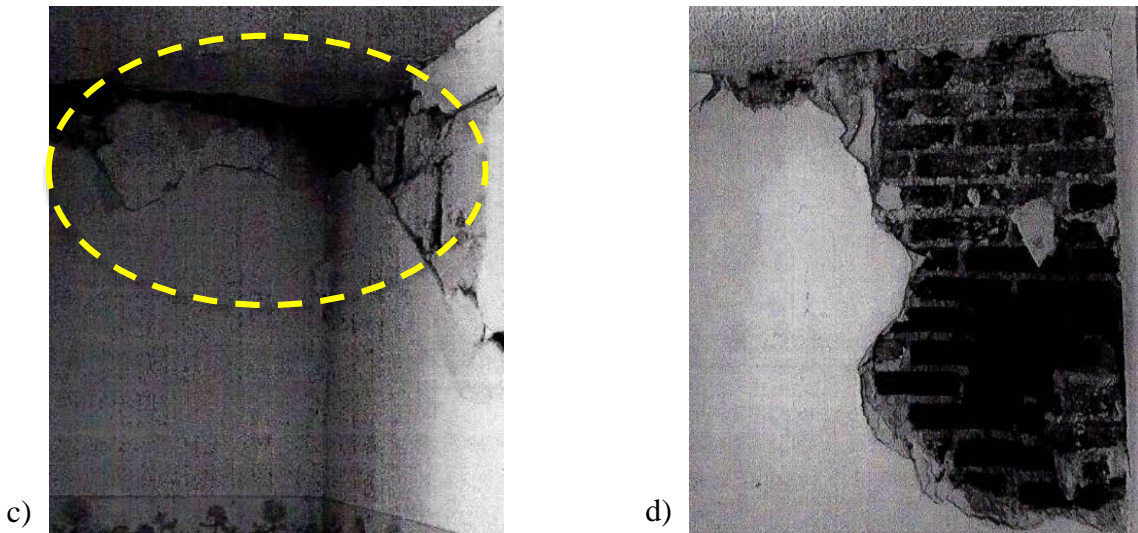
Figura 3.12. Descripción de daños en edificio CUA-36 – Riesgo Alto: a) vista frontal N-S del edificio posterior al sismo donde no se observó daño desde la inspección de banqueta, b) daños en muros exteriores y en acabados en vista lateral del inmueble, los cuales podrían provocar caídas de material en edificios

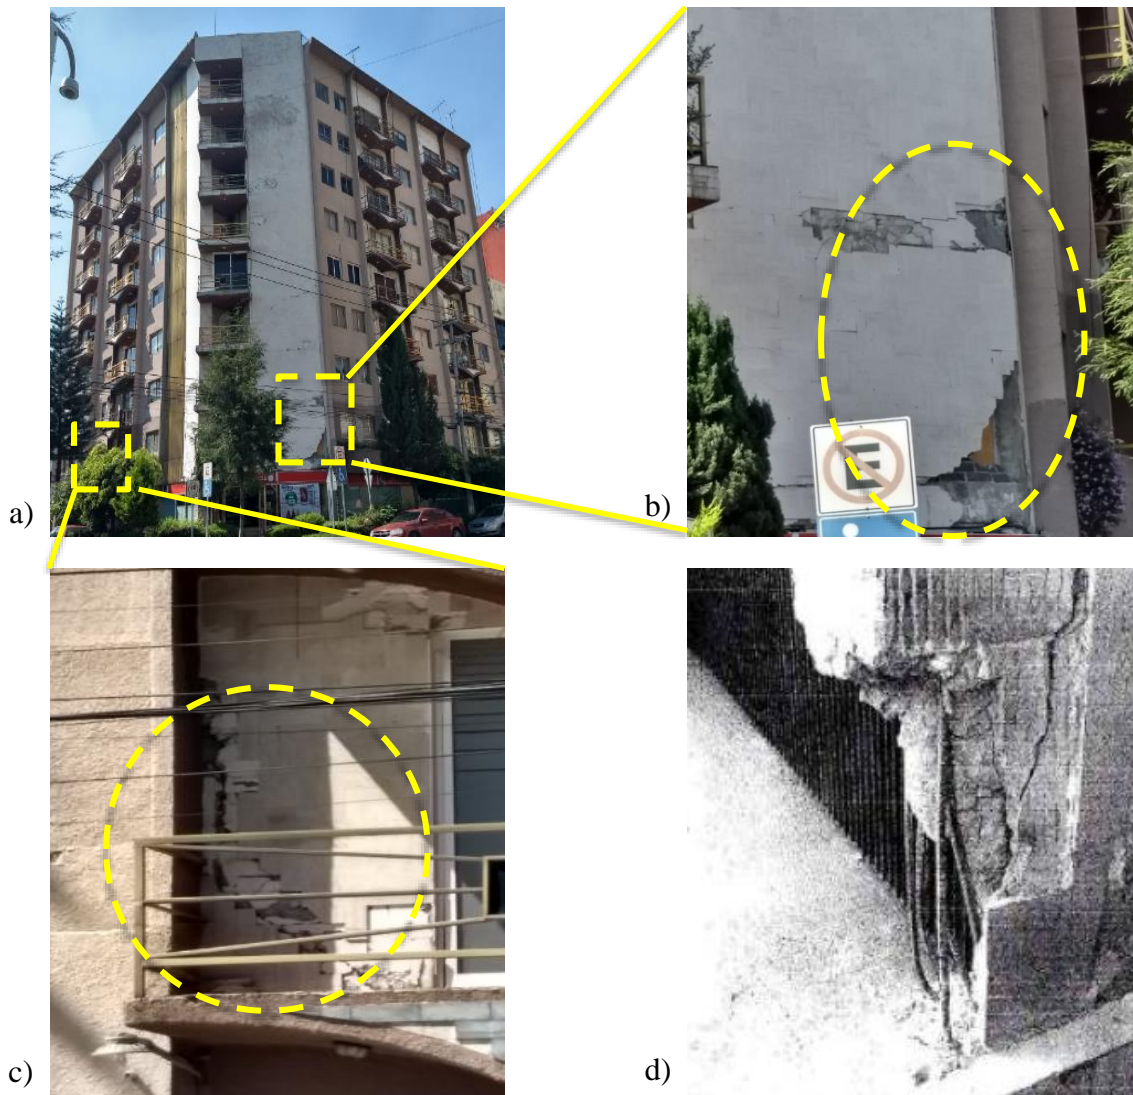
Figura 3.13. Descripción de daños en edificio BJ-28 – Riesgo Alto: a) vista exterior del edificio posterior al sismo, b) vista E-W donde se observó el desprendimiento del acabado, c) grieta en diagonal en muro exterior de uno de los departamentos del segundo nivel con desprendimiento de acabado y d) exposición del acero de refuerzo en una columna de la planta baja a un lado de la entrada (2018) (Imagen obtenida de: <https://bit.ly/2ZYf3hU>).

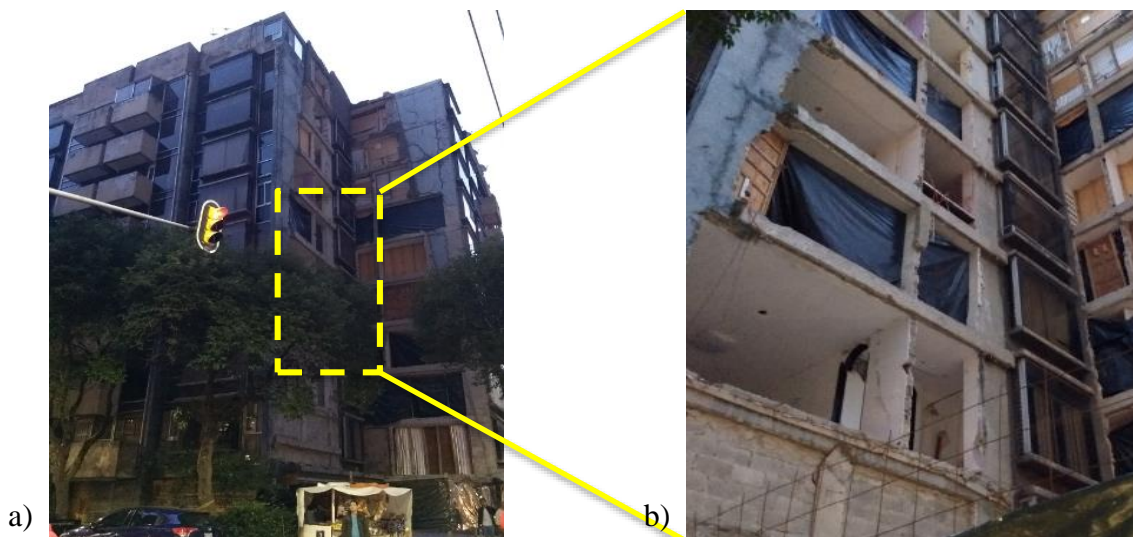
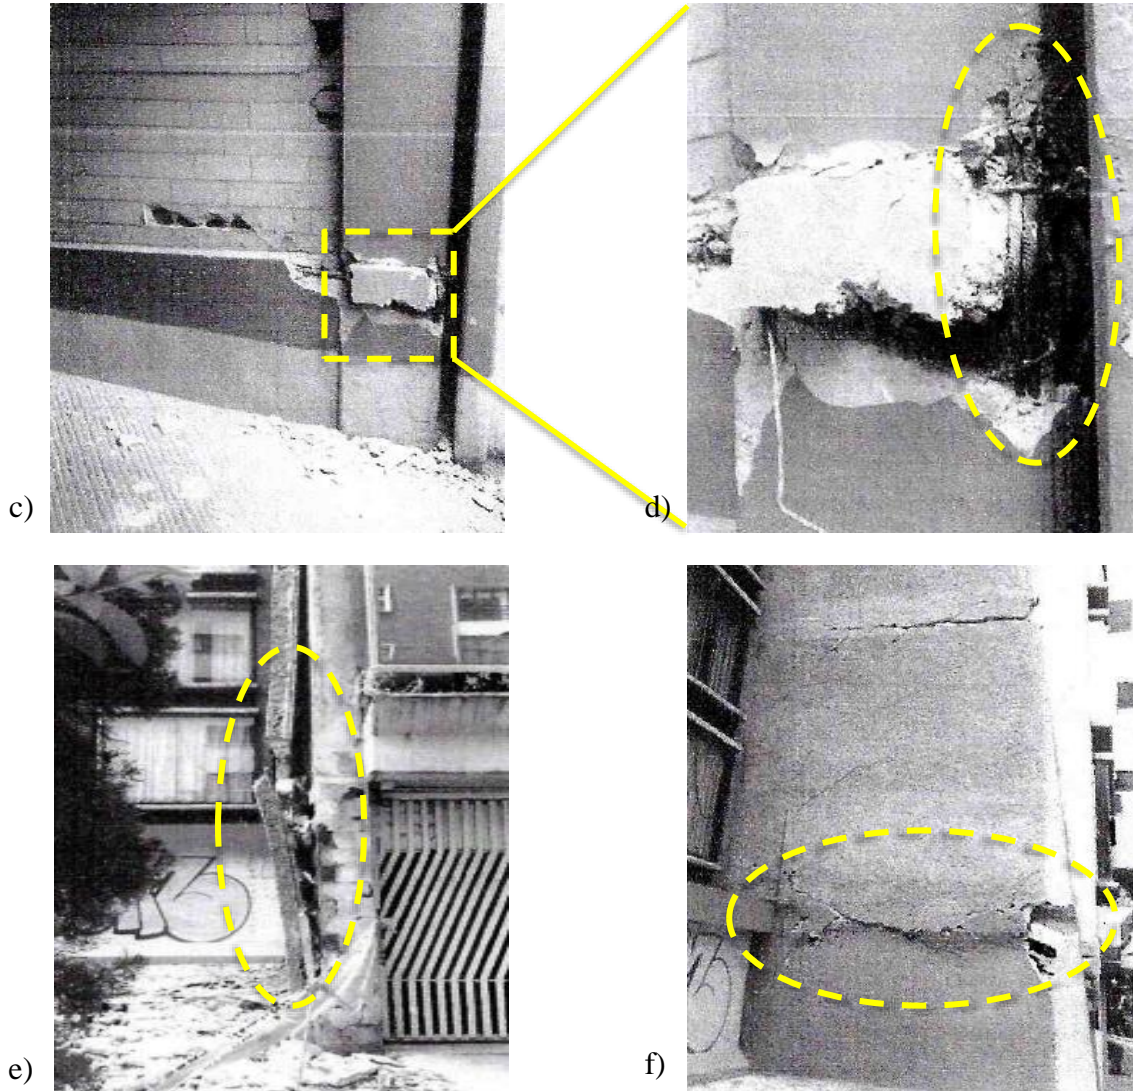
Figura 3.14. Descripción de daños en edificio CUA-133 – Riesgo Alto: a) vista exterior N-S del edificio posterior al sismo donde se observó la inexistencia de algunos muros exteriores, lo que indicó que en el inmueble ya se estaban realizando trabajos de obra, b) vista del detalle de fachada del edificio posterior al

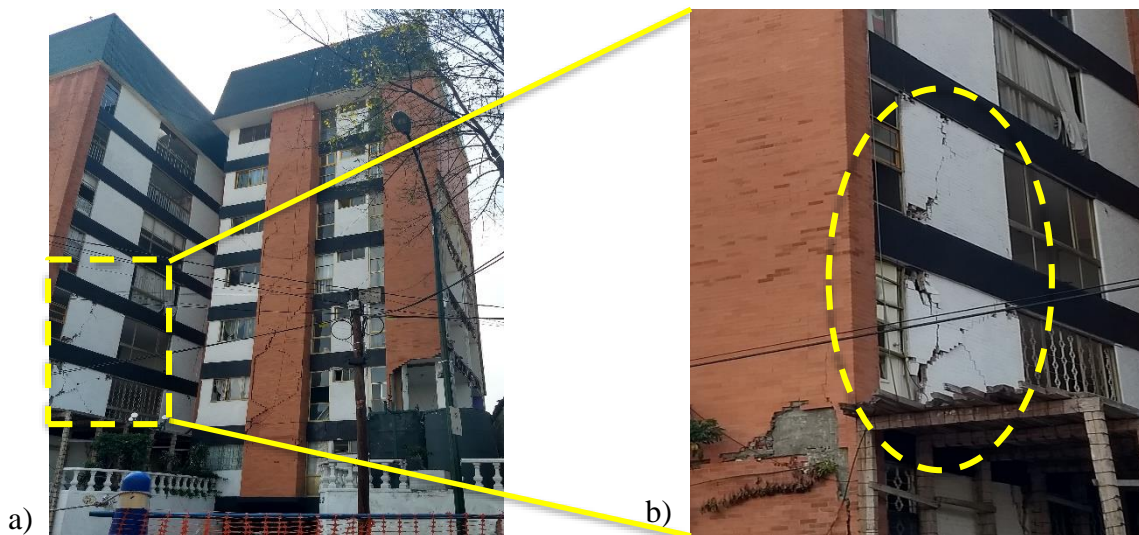
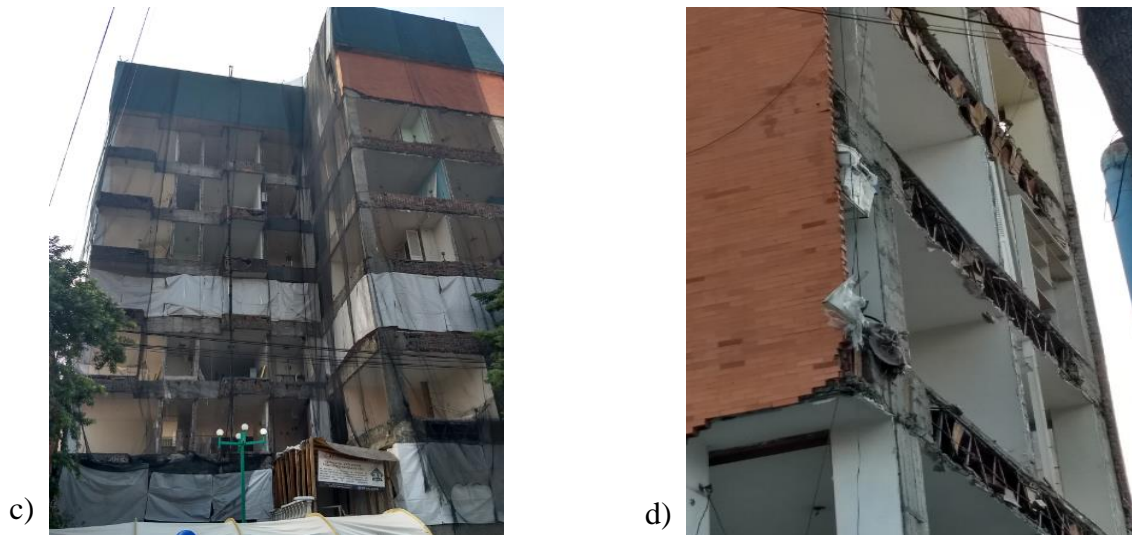
Figura 3.15. Descripción de daños en edificio BJ-57 – Riesgo Alto: a) vista exterior E-W de una de las torres del edificio posterior al sismo donde se pudo observar el daño en muros exteriores en la mayoría de sus niveles, b) detalle del daño en algunos de los muros exteriores del edificio en los que se presentaron grietas en diagonal y en forma de “X”, c) vista exterior E-W de otra de las torres del edificio en las que se

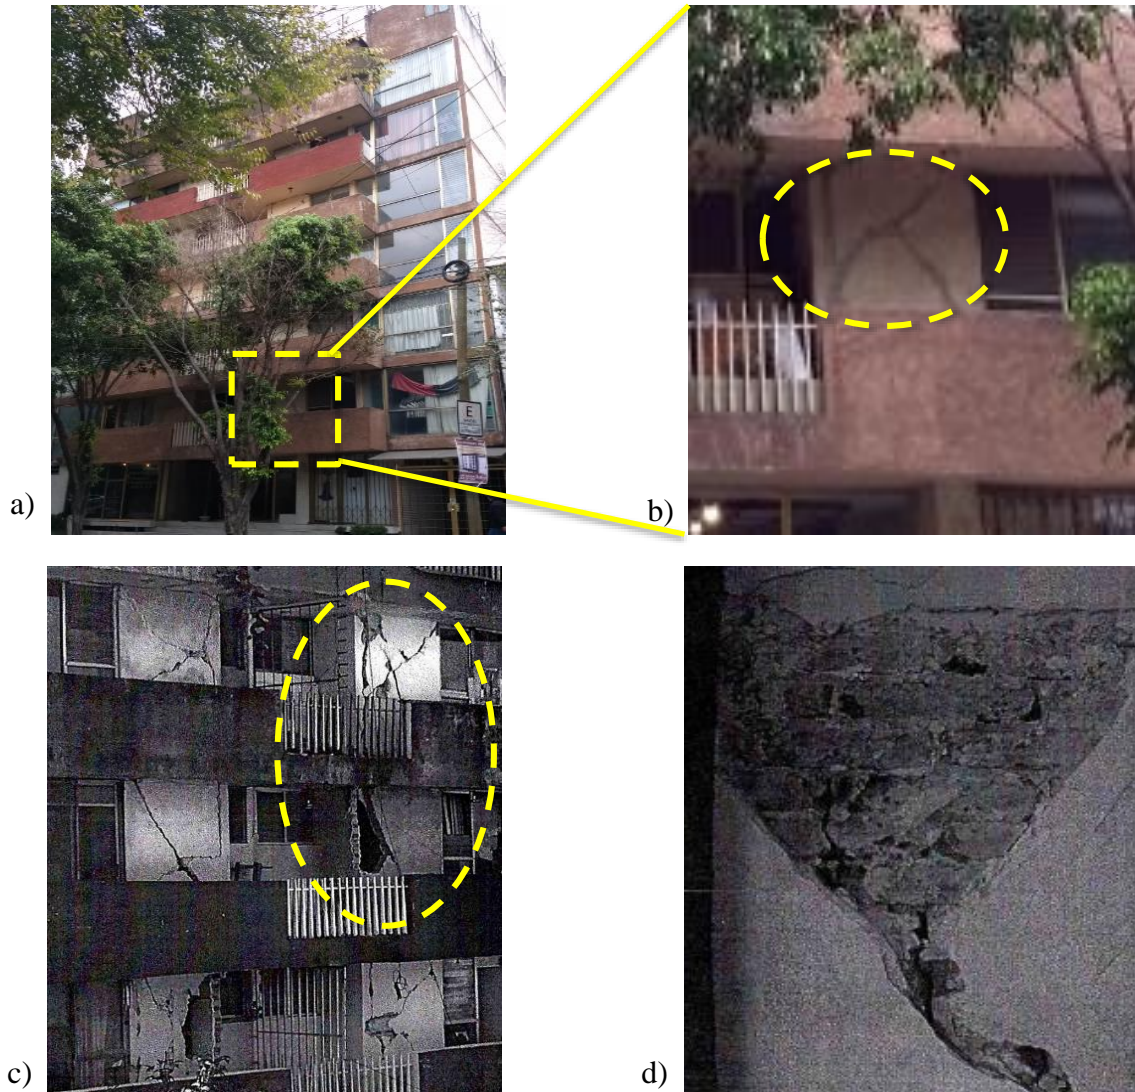
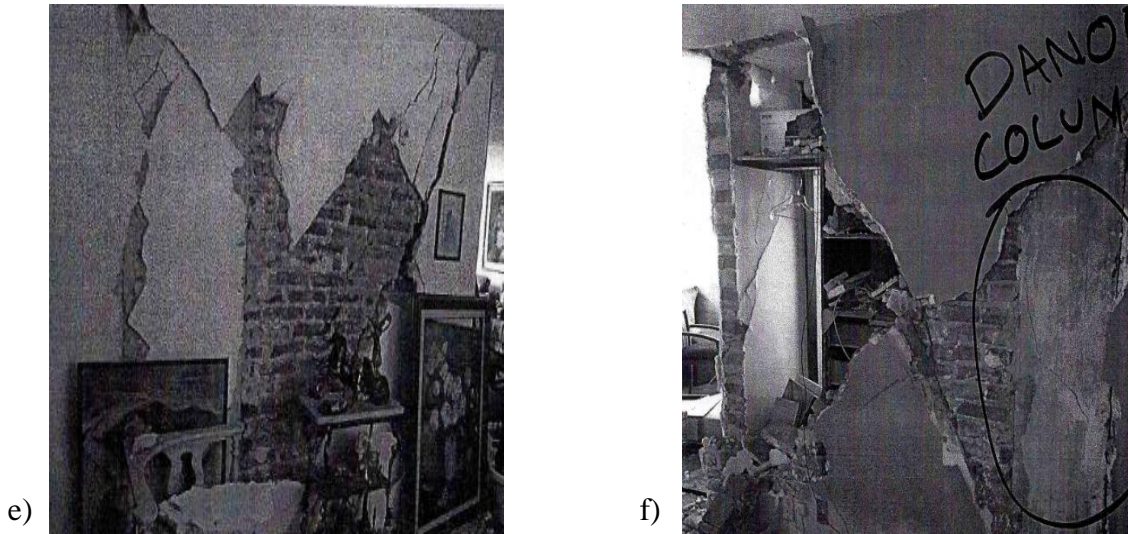
Figura 3.16. Descripción de daños en edificio CUA-236 – Riesgo Alto: a) vista exterior N-S del edificio posterior al sismo en donde se pudieron observar algunas reparaciones al momento de la inspección de banqueta, b) detalle del daño en muro exterior del segundo nivel en el que se apreció el relleno de la grieta, c) daño observable en la vista frontal a modo de grietas diagonales y en forma de “X”, fracturas y colapsos parciales en muros exteriores del inmueble (2018) (Imagen obtenida de: <https://bit.ly/2ZYf3hU>), d) y e) daños en muros interiores, donde se apreciaron grietas con aberturas considerables, así como el desprendimiento del acabado (2018) (Imágenes obtenidas de: <https://bit.ly/2ZYf3hU>) y f) daño en muro interior del edificio con colapso parcial del mismo, además se indica el daño en una de las columnas (2018) (Imagen obtenida de: <https://bit.ly/2ZYf3hU>).

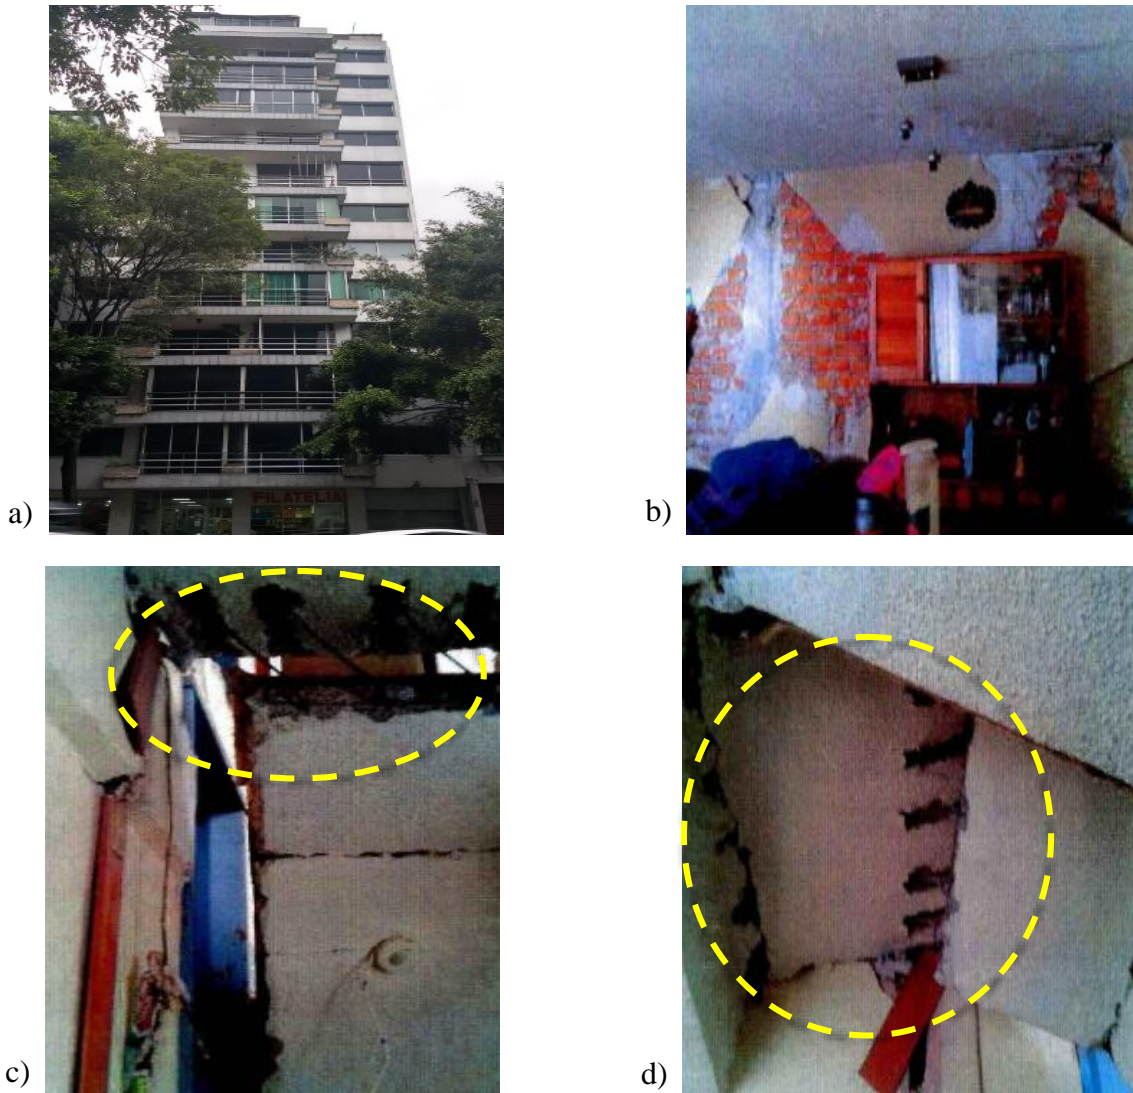
Figura 3.17. Descripción de daños en edificio CUA-245 – Riesgo Alto: a) vista exterior E-W del edificio posterior al sismo, b) daños en muros interiores con desprendimiento de acabados (2018) (Imagen obtenida de: <https://bit.ly/2ZYf3hU>), c) daño en cubo de escaleras dejando expuesto el acero de refuerzo (2018) (Imagen obtenida de: <https://bit.ly/2ZYf3hU>) y d) daño en las escaleras de niveles inferiores, imposibilitando su uso (2018) (Imagen obtenida de: <https://bit.ly/2ZYf3hU>).

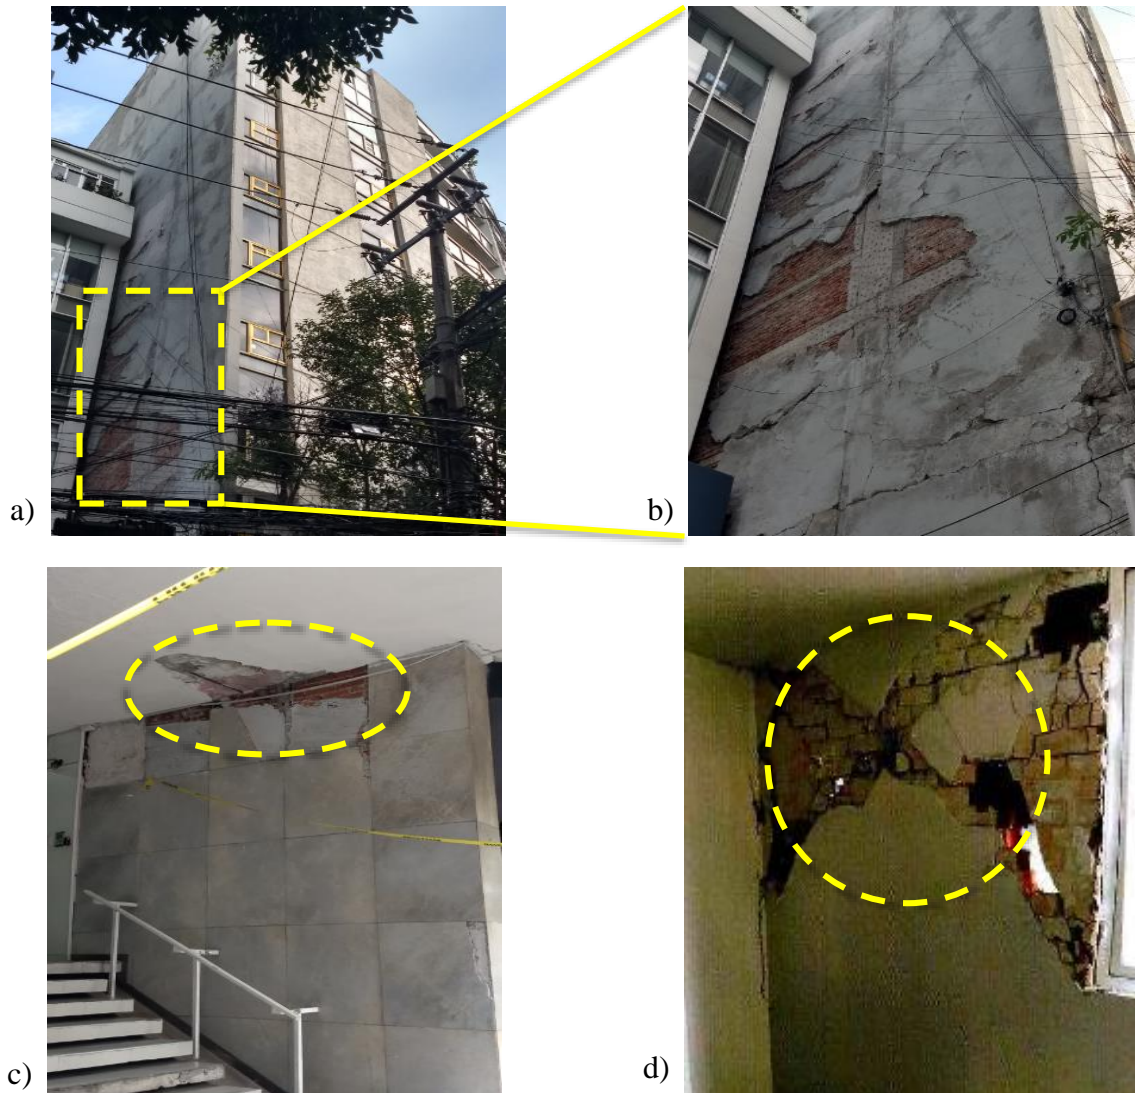
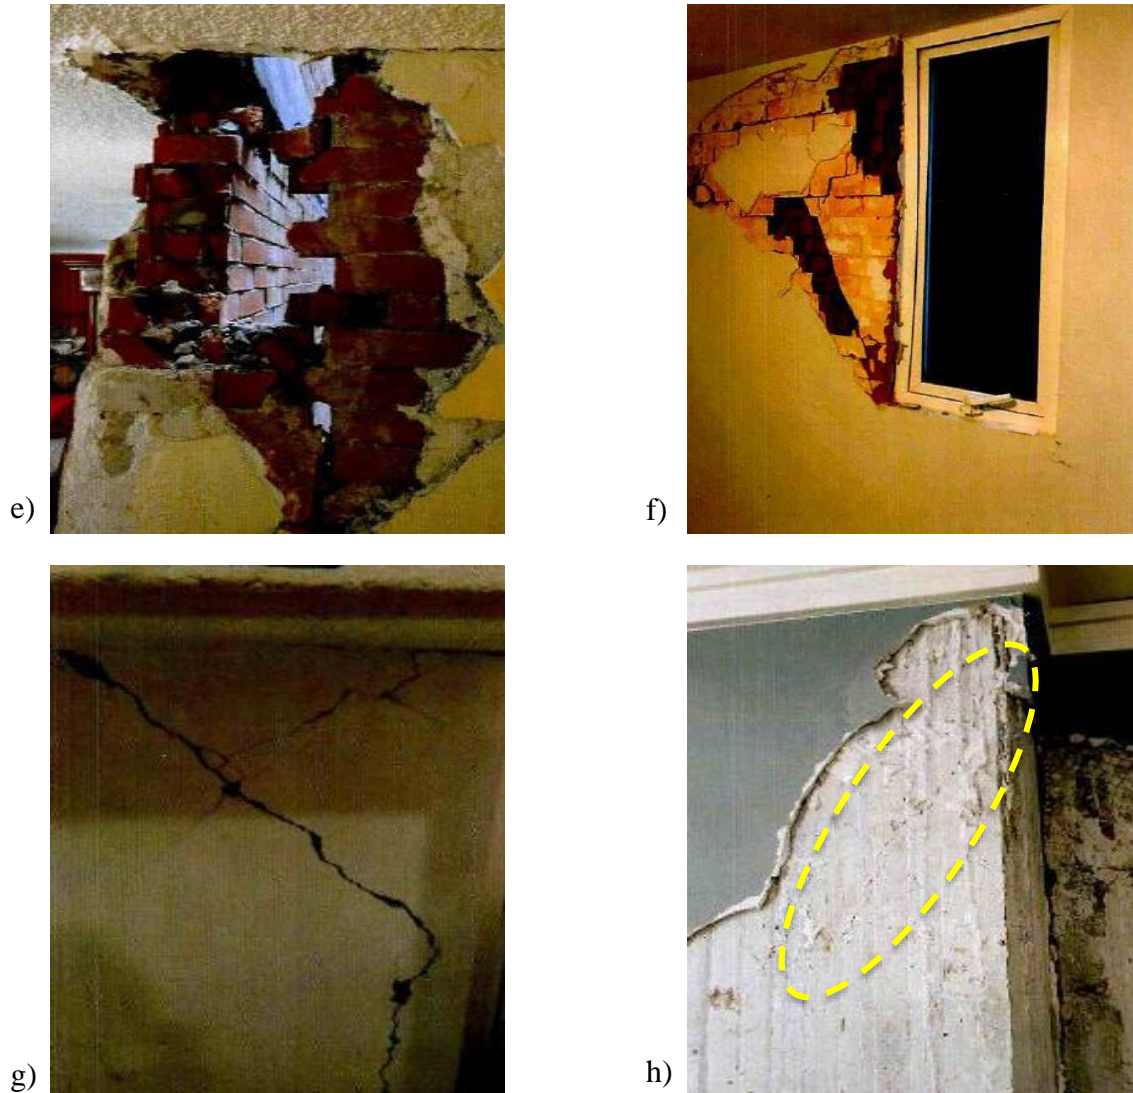
Figura 3.18. Descripción de daños en edificio CUA-17 – Riesgo Alto de Colapso: a) vista exterior N-S del edificio posterior al sismo, b) desprendimiento del acabado en muros exteriores, c) desprendimiento de acabados en muros de la entrada del edificio, d) fracturas en muro interior de uno de los departamentos (2018) (Imagen obtenida de: <https://bit.ly/2ZYf3hU>), e) y f) colapso parcial en muros interiores del edificio (2018) (Imágenes obtenidas de: <https://bit.ly/2ZYf3hU>), g) grieta diagonal con abertura considerable en muro interior (2018) (Imagen obtenida de: <https://bit.ly/2ZYf3hU>) y h) fisura diagonal en columna de la planta baja, además se observó muro interior con desprendimiento de acabado (2018) (Imagen obtenida de: <https://bit.ly/2ZYf3hU>).

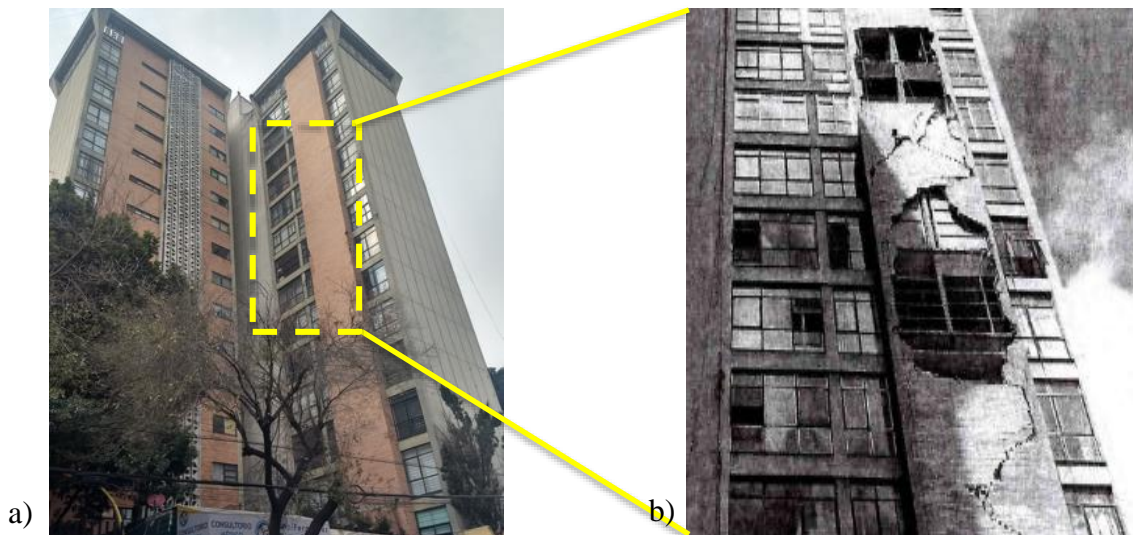
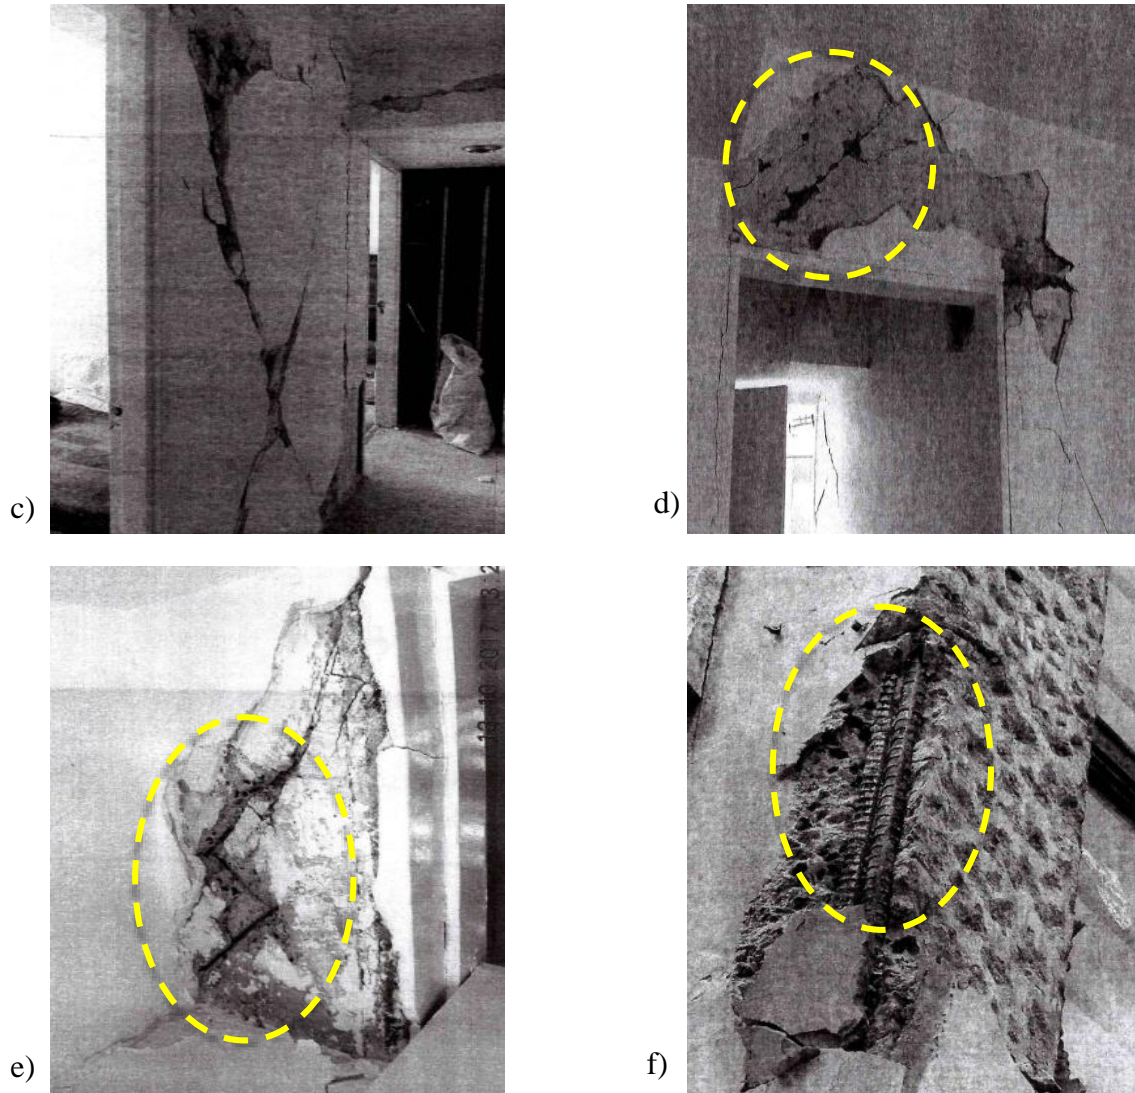
Figura 3.19. Descripción de daños en edificio CUA-68 – Riesgo Alto de Colapso: a) vista exterior N-S del edificio previo al sismo, b) detalle del daño en muros exteriores, con posible caída a la vía pública (2018) (Imagen obtenida de: <https://bit.ly/2ZYf3hU>), c) grieta en forma de “X” en muro interior de uno de los departamentos (2018) (Imagen obtenida de: <https://bit.ly/2ZYf3hU>), d) grietas en traveses al interior de los departamentos (2018) (Imagen obtenida de: <https://bit.ly/2ZYf3hU>), e) fracturas en muros interiores de edificio, dejando expuesto el acero de refuerzo (2018) (Imagen obtenida de: <https://bit.ly/2ZYf3hU>) y f) daño en los extremos de los muros exteriores, dejando expuesto el acero de refuerzo (2018) (Imagen obtenida de: <https://bit.ly/2ZYf3hU>).

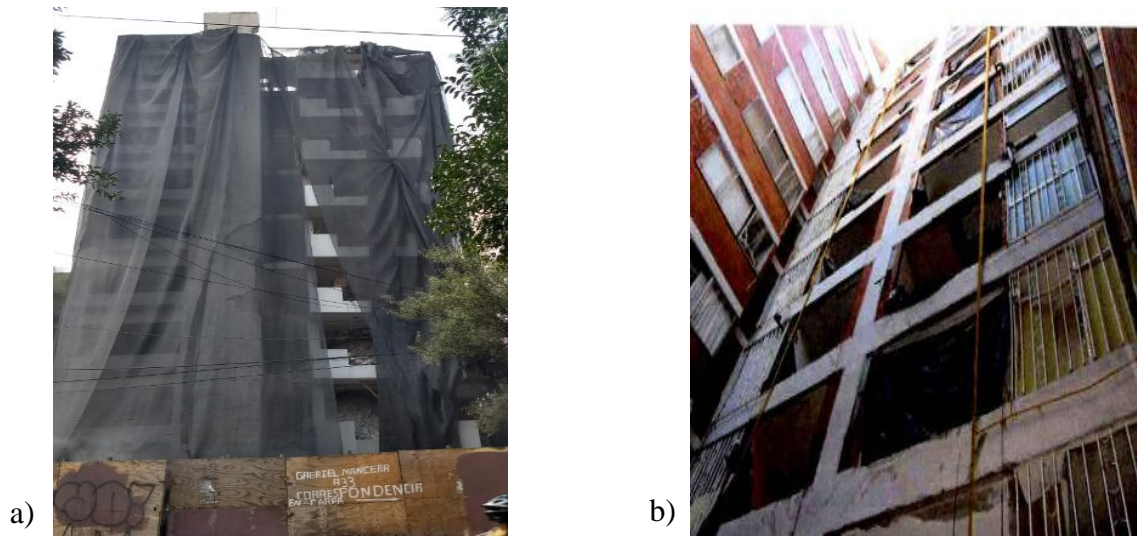
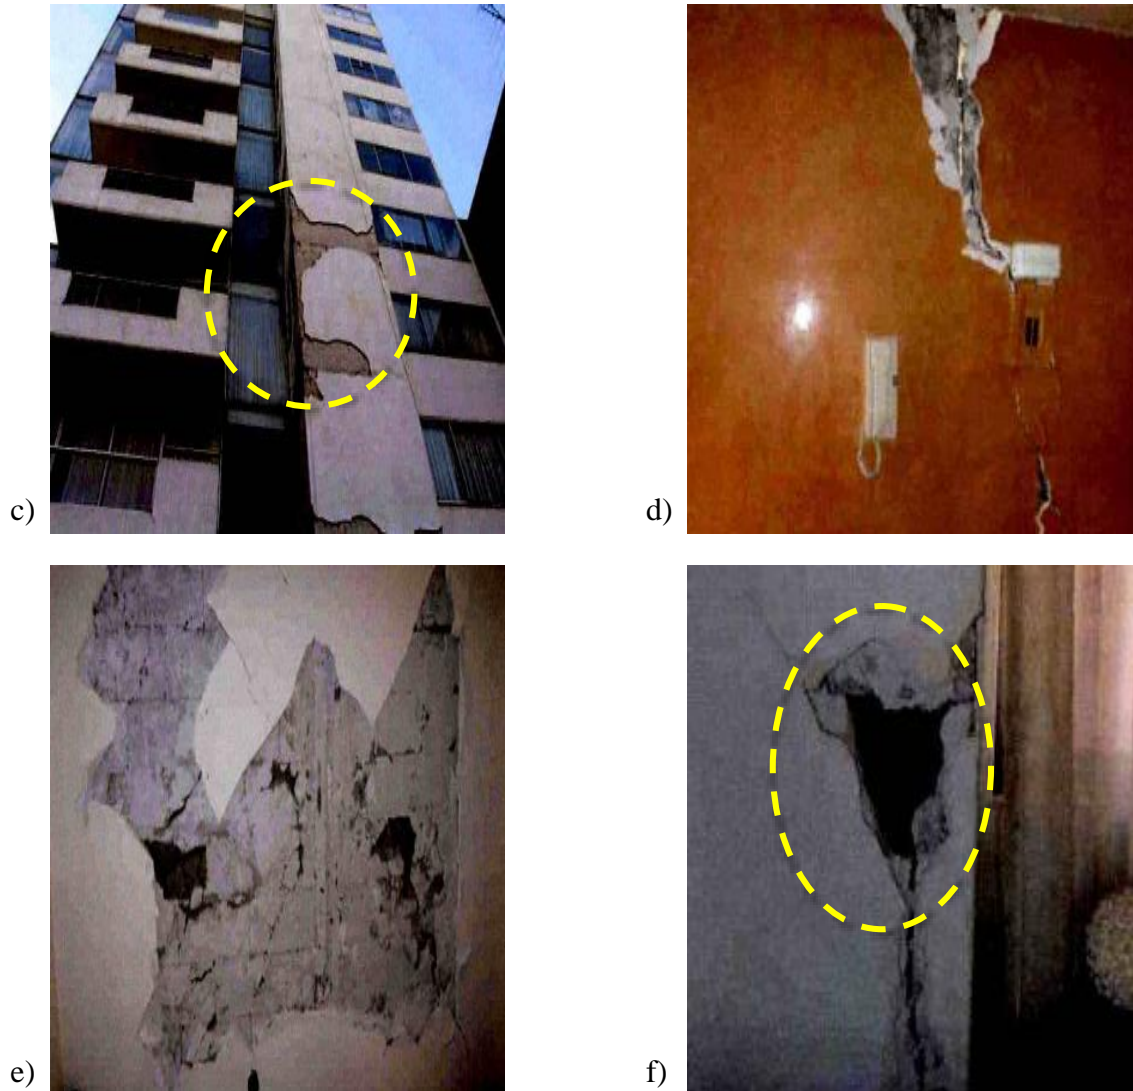
Figura 3.20. Descripción de daños en edificio BJ-23 – Riesgo Alto de Colapso: a) vista exterior N-S del edificio posterior al sismo, donde se observaron labores de demolición al momento de la inspección, b) algunos de los muros fueron retirados en varios niveles de todo el edificio (2018) (Imagen obtenida de: <https://bit.ly/2ZYf3hU>), c) desprendimiento de acabados exteriores en la vista frontal del inmueble (2018) (Imagen obtenida de: <https://bit.ly/2ZYf3hU>), d) grietas en diagonal en muros del interior del inmueble (2018) (Imagen obtenida de: <https://bit.ly/2ZYf3hU>), e) desprendimiento de acabados en muros en el interior del edificio, presentando fisuras y grietas (2018) (Imagen obtenida de: <https://bit.ly/2ZYf3hU>) y f) colapso parcial de muros interiores (2018) (Imagen obtenida de: <https://bit.ly/2ZYf3hU>).

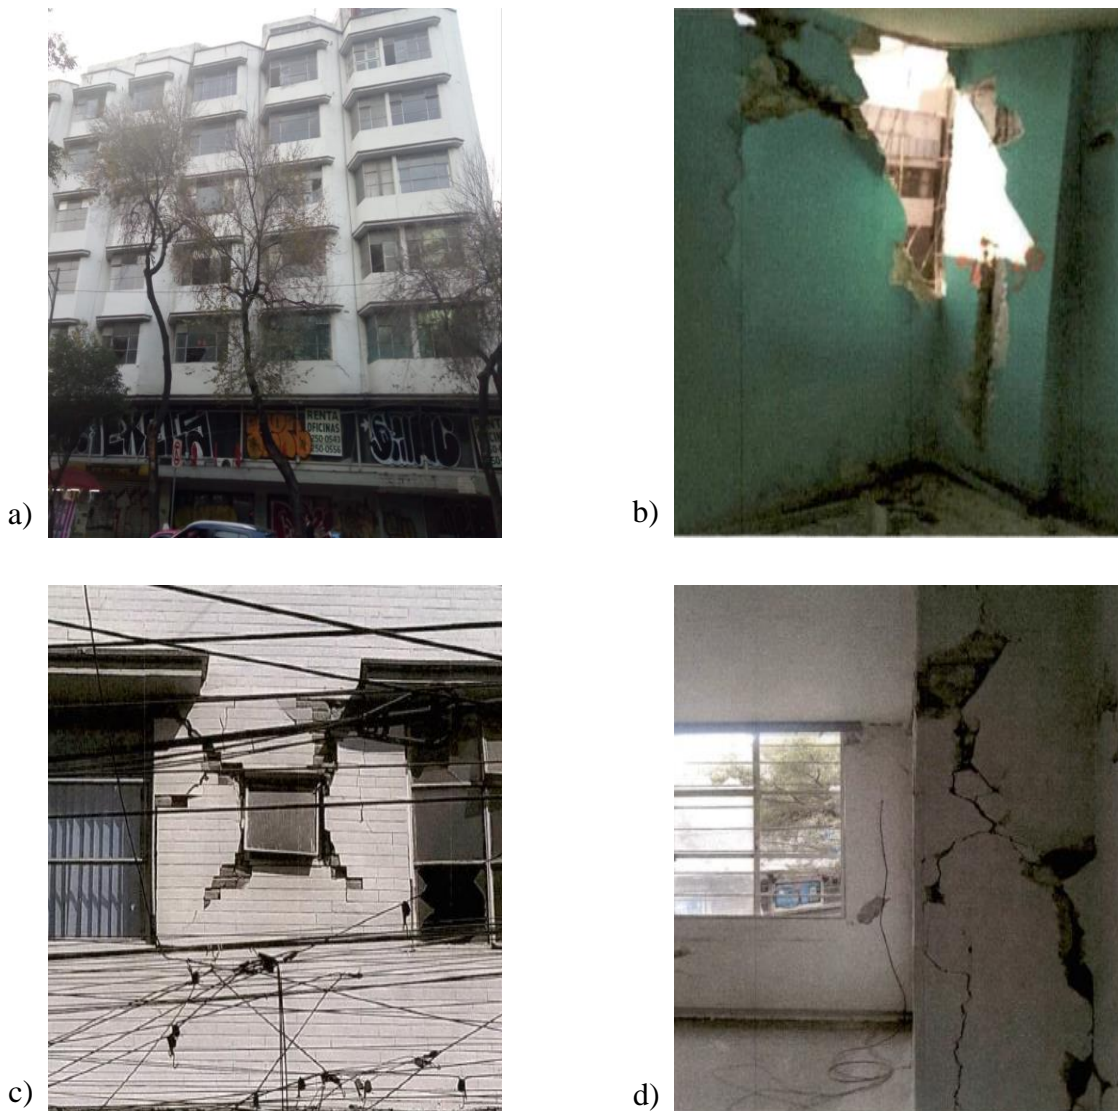
Figura 3.21. Descripción de daños en edificio CUA-94 – Riesgo Alto de Colapso: a) vista exterior E-W del edificio posterior al sismo, b) vista de uno de los departamentos donde se pudo observar el colapso parcial de un muro (2018) (Imagen obtenida de: <https://bit.ly/2ZYf3hU>), c) grietas en diagonal observables desde el exterior en vista N-S del inmueble (2018) (Imagen obtenida de: <https://bit.ly/2ZYf3hU>) y d) grietas en muros interiores del edificio (2018) (Imagen obtenida de: <https://bit.ly/2ZYf3hU>).

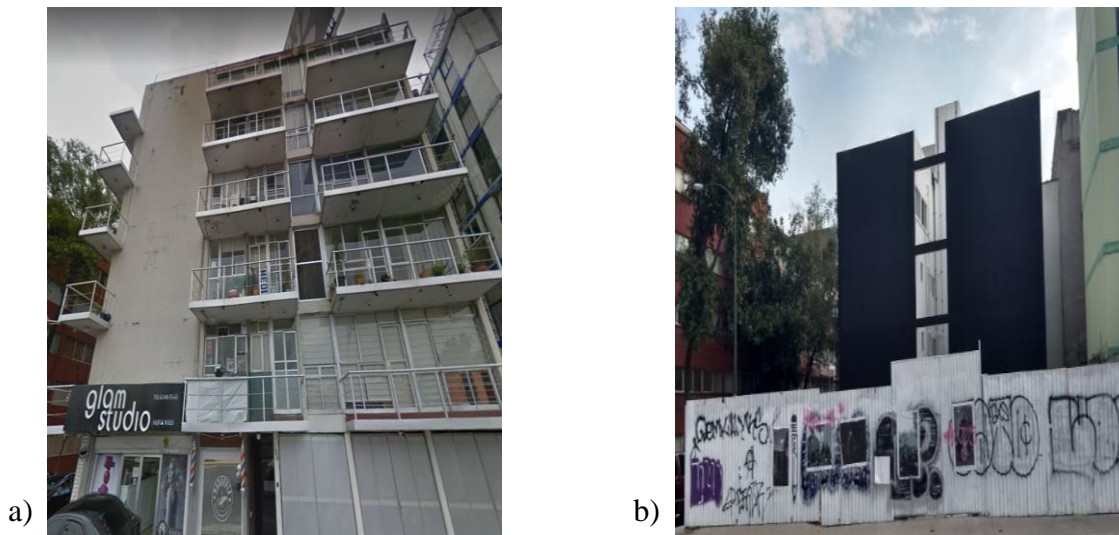
Figura 3.22. Descripción del edificio BJ-84 – Colapso: a) Vista del edificio antes del sismo del 2017 y b) Vista del edificio posterior al sismo y a los trabajos de obra.

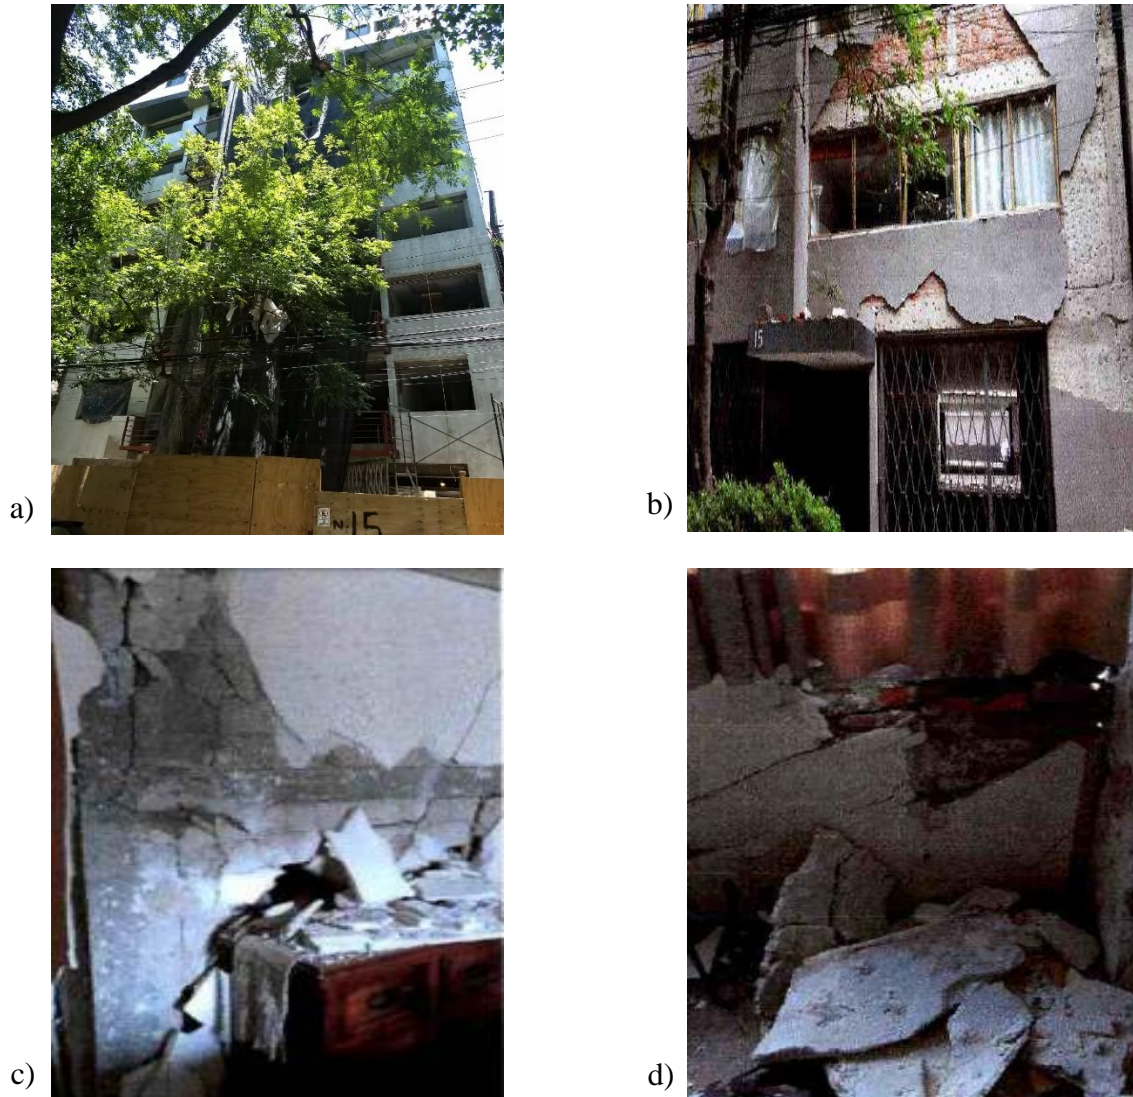
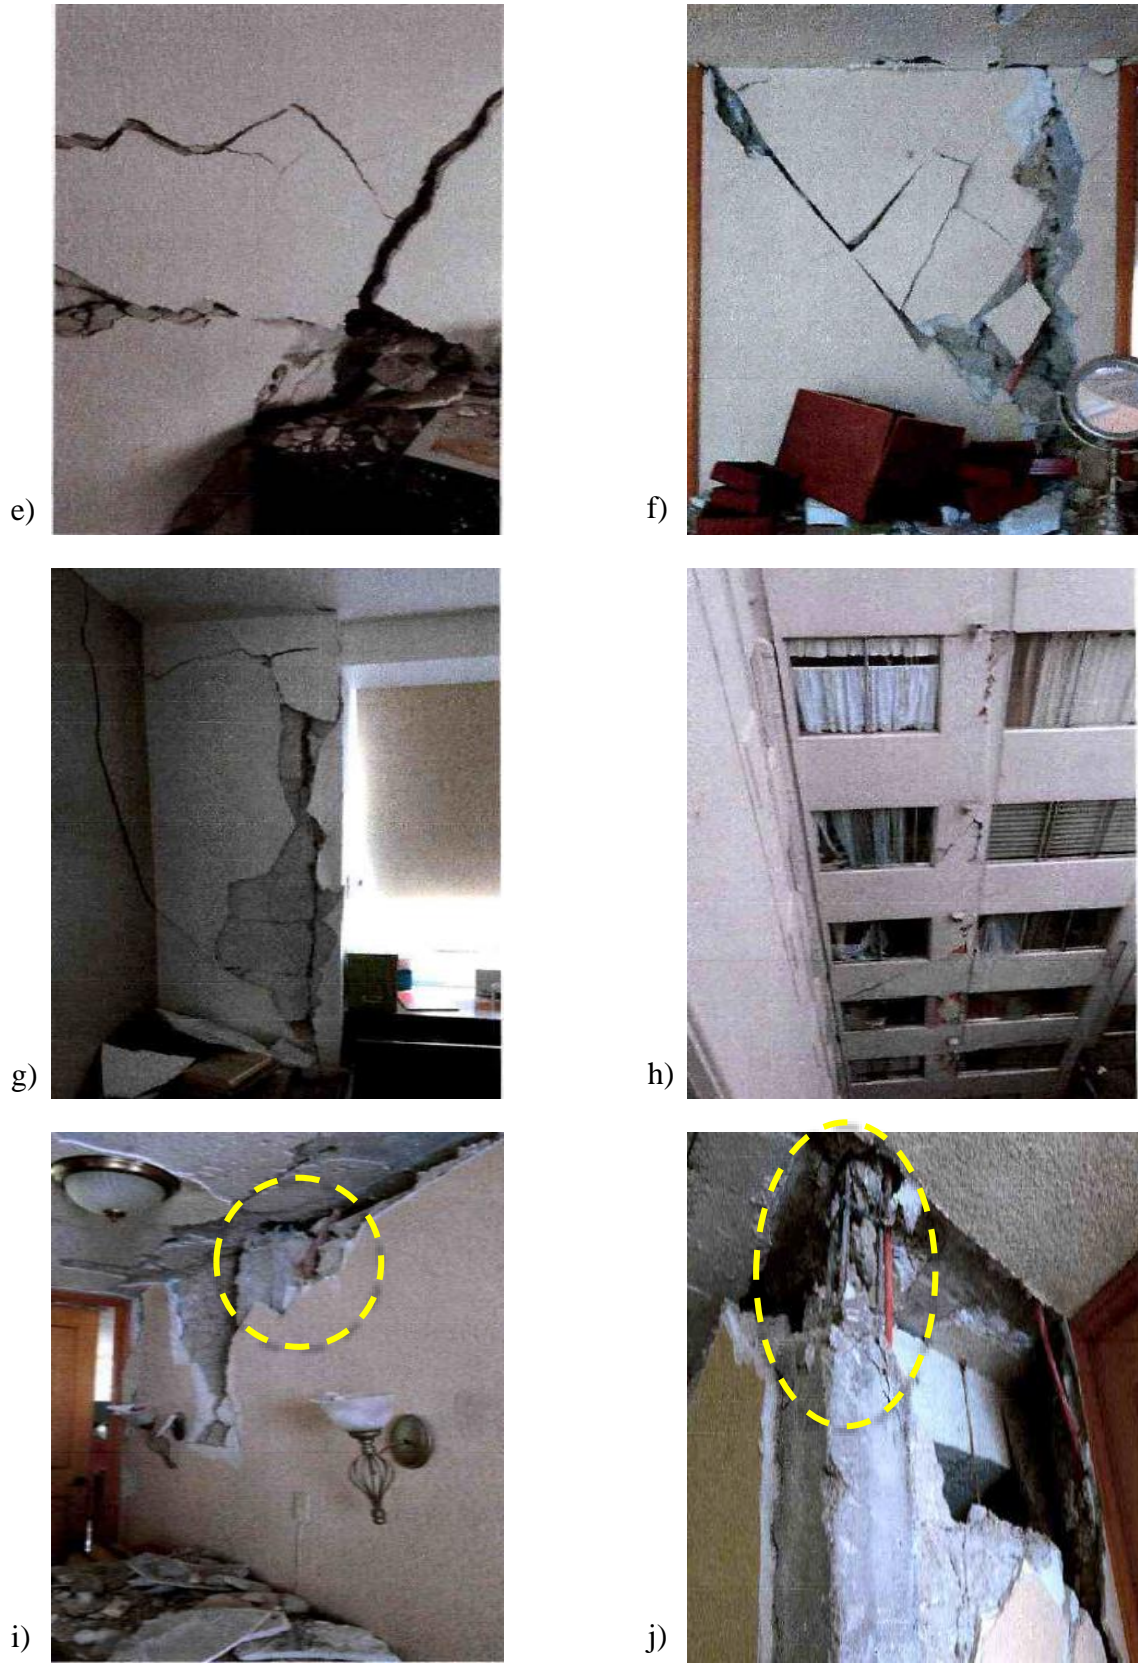
Figura 4.13. Descripción de daños en edificio CUA-22 – Riesgo Alto: a) vista exterior N-S del edificio posterior al sismo, b) vista N-S de la fachada del edificio posterior al sismo y previo a trabajos de obra donde se observa el desprendimiento del acabado (2018) (Imagen obtenida de: <https://bit.ly/2NH2Iva>), c) daño en muro interior de uno de los departamentos del edificio (2018) (Imagen obtenida de: <https://bit.ly/2NH2Iva>), d) daño en muro de ventana (2018) (Imagen obtenida de: <https://bit.ly/2NH2Iva>), e) grieta en muro interior (2018) (Imagen obtenida de: <https://bit.ly/2NH2Iva>), f) grieta en muro interior y desprendimiento del acabado (2018) (Imagen obtenida de: <https://bit.ly/2NH2Iva>), g) daño en muros y acabados (2018) (Imagen obtenida de: <https://bit.ly/2NH2Iva>), h) daños observados en columnas desde el interior (2018) (Imagen obtenida de: <https://bit.ly/2NH2Iva>), i) daño en muro interior y en columna donde se puede observar el acero de refuerzo (2018) (Imagen obtenida de: <https://bit.ly/2NH2Iva>) y j) daño en columna donde se observa el acero de refuerzo (2018) (Imagen obtenida de: <https://bit.ly/2NH2Iva>).
