UNIVERSIDAD NACIONAL AUTÓNOMA DE MÉXICO

**ESTADÍSTICA DEL COMPORTAMIENTO DE
VIVIENDAS ANTE EL SISMO DEL 19 DE
SEPTIEMBRE DE 2017 Mw7.1 EN LA CIUDAD DE
MÉXICO - DAÑO MENOR PREVIO VS DAÑO
MAYOR PREVIO REHABILITADAS**

TESIS

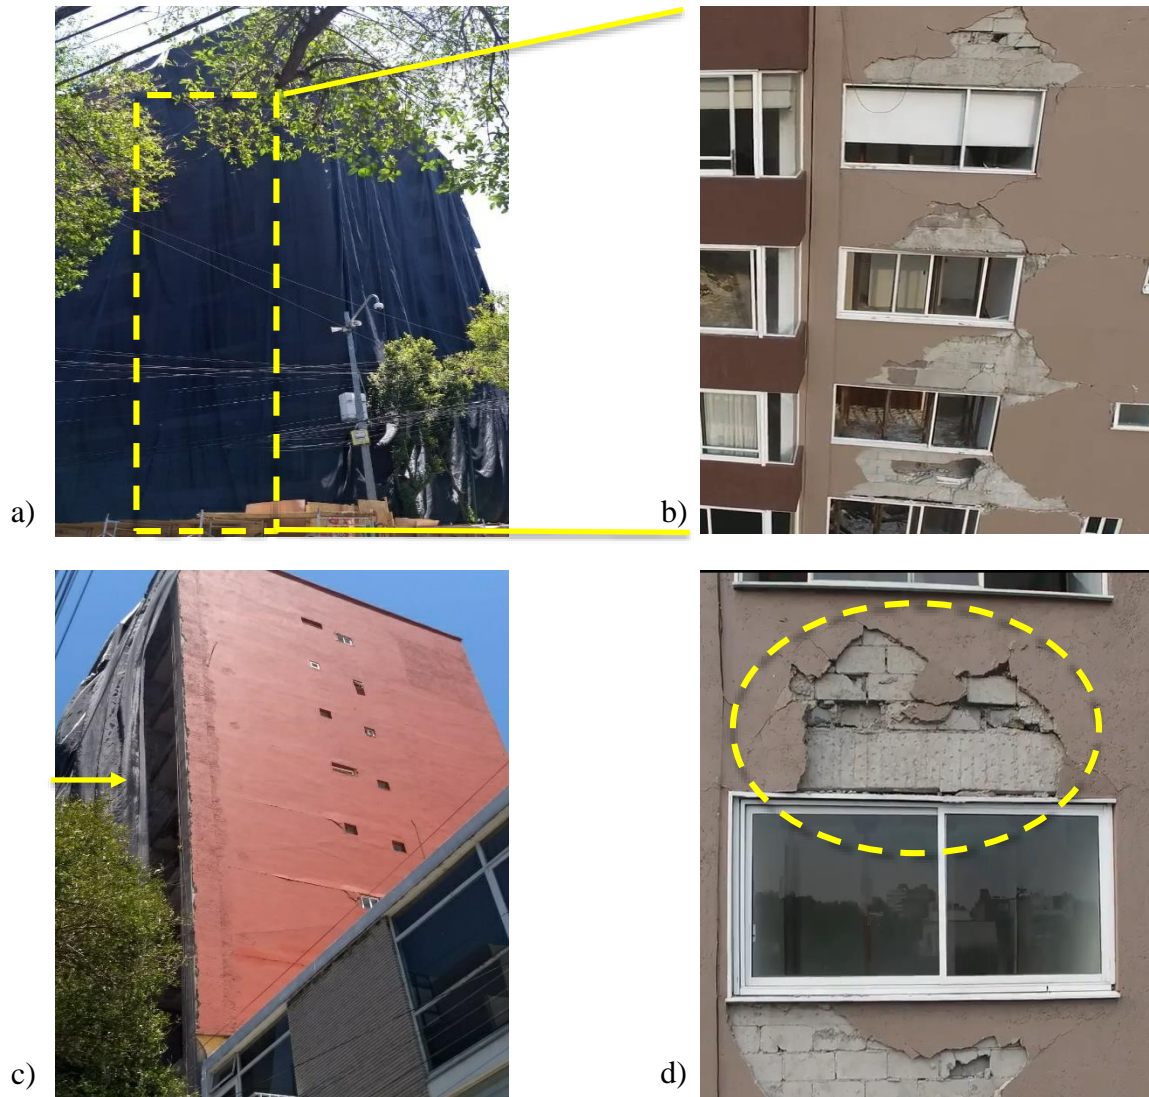
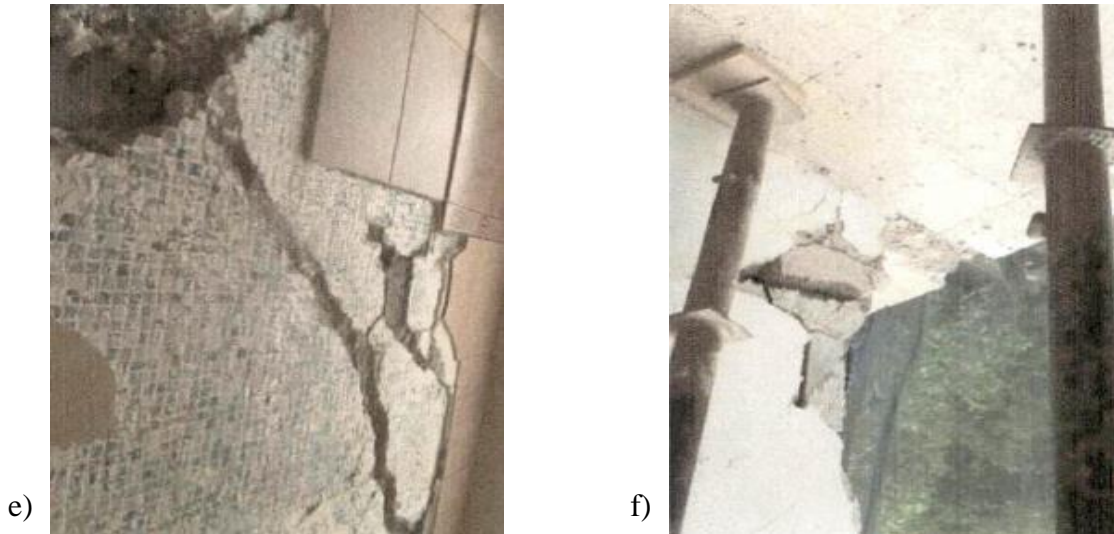
Figura 4.14. Descripción de daños en edificio CUA-59 – Riesgo Alto: a) vista frontal exterior de la estructura cubierta con una malla, b) acercamiento a la vista exterior de la estructura antes de ser cubierta con la malla donde se pueden observar daños en muros y acabados ([Edificios de México]. (2018, febrero 16). Dañado Edificio Cozumel, #19S | www.edemx.com [Archivo de video]. Obtenido de: <https://bit.ly/2MZrEKb>), c) vista lateral del edificio la cual se encontraba sin muros, d) detalles en el acabado y muros frontales ([Edificios de México]. (2018, febrero 16). Dañado Edificio Cozumel, #19S | www.edemx.com [Archivo de video]. Obtenido de: <https://bit.ly/2MZrEKb>), e) daños en muros interiores y f) daños en muros interiores se muestra el apuntalamiento (2018) (Imagen obtenida de: <https://bit.ly/2CSbYbA>).

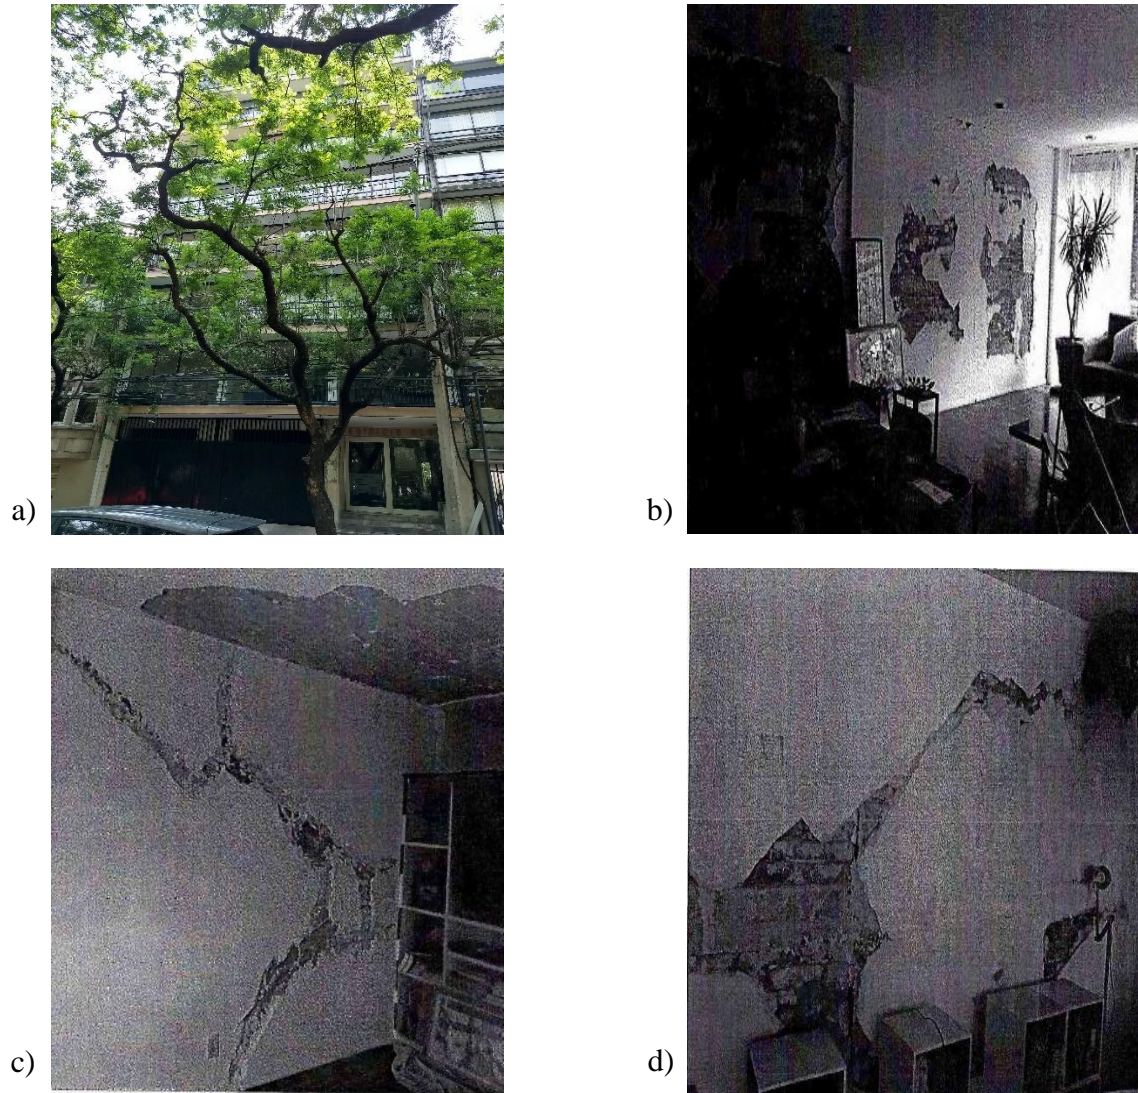
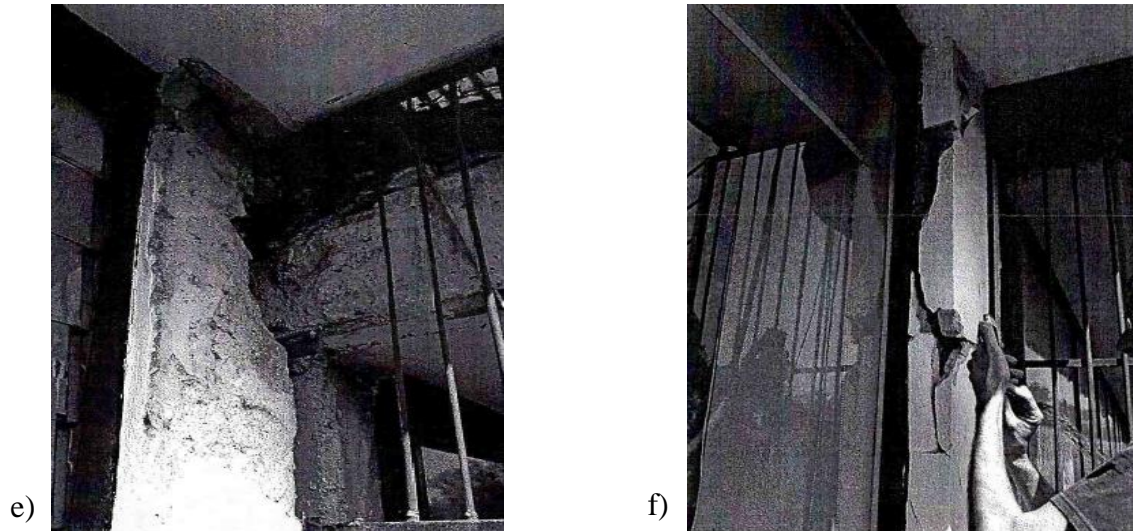
Figura 4.15. Descripción de daños en edificio CUA-135 – Riesgo Alto: a) vista exterior E-W del edificio posterior al sismo, b), desprendimiento de acabados en muro longitudinal en colindancia norte, c) fisuras en muros de colindancia norte en uno de los departamentos (2018) (Imagen obtenida de: <https://bit.ly/2CUlpHB>), d) grietas a 45° en muros divisorios (2018) (Imagen obtenida de: <https://bit.ly/2CUlpHB>), e) columna de concreto dañada por golpeteo de edificio contiguo (2018) (Imagen obtenida de: <https://bit.ly/2CUlpHB>) y f) desprendimiento de recubrimiento en columna de concreto debido a golpeteo del edificio colindante (2018) (Imagen obtenida de: <https://bit.ly/2CUlpHB>).

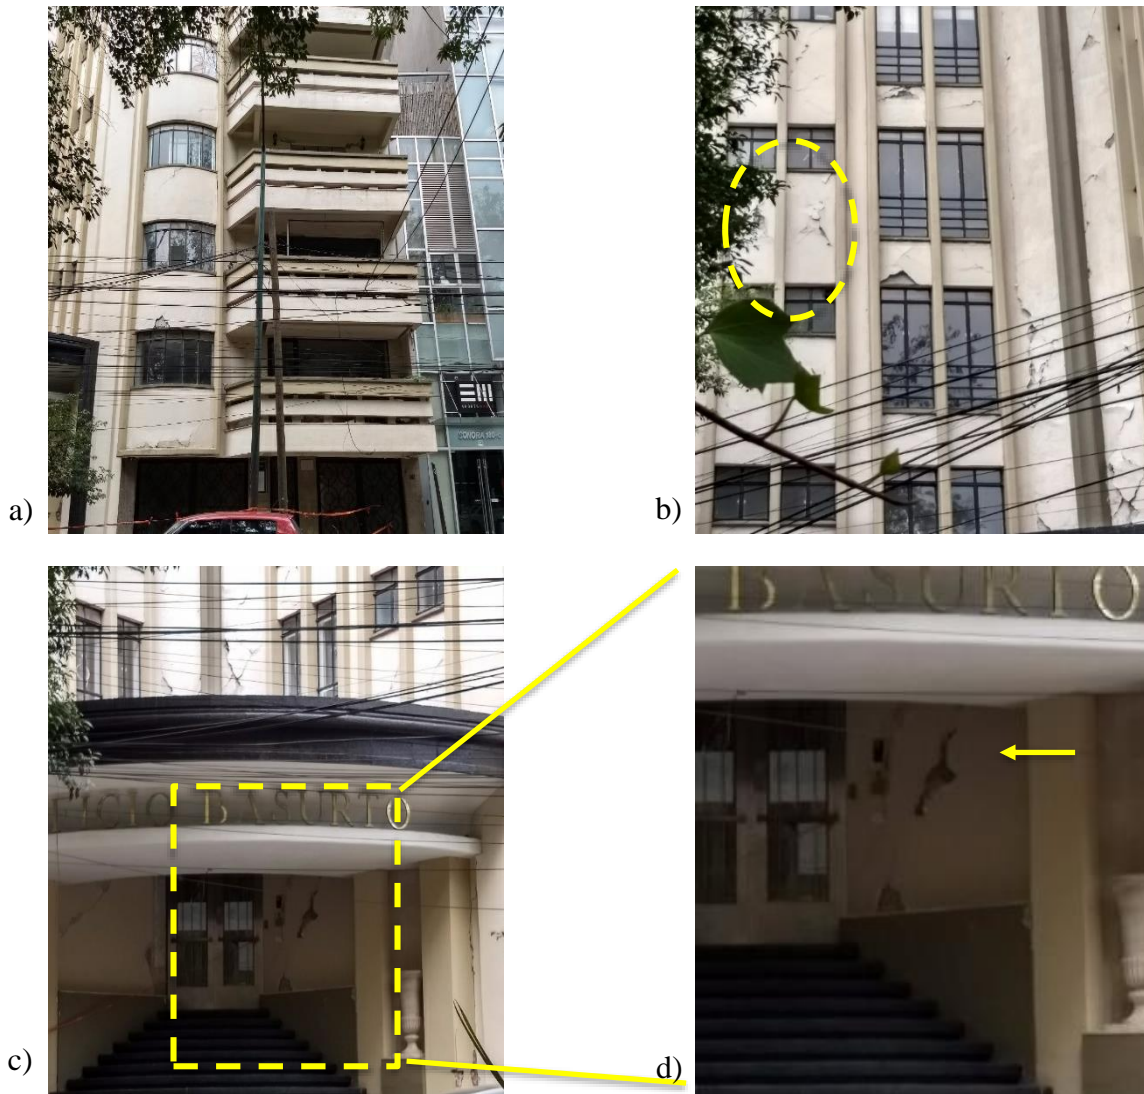
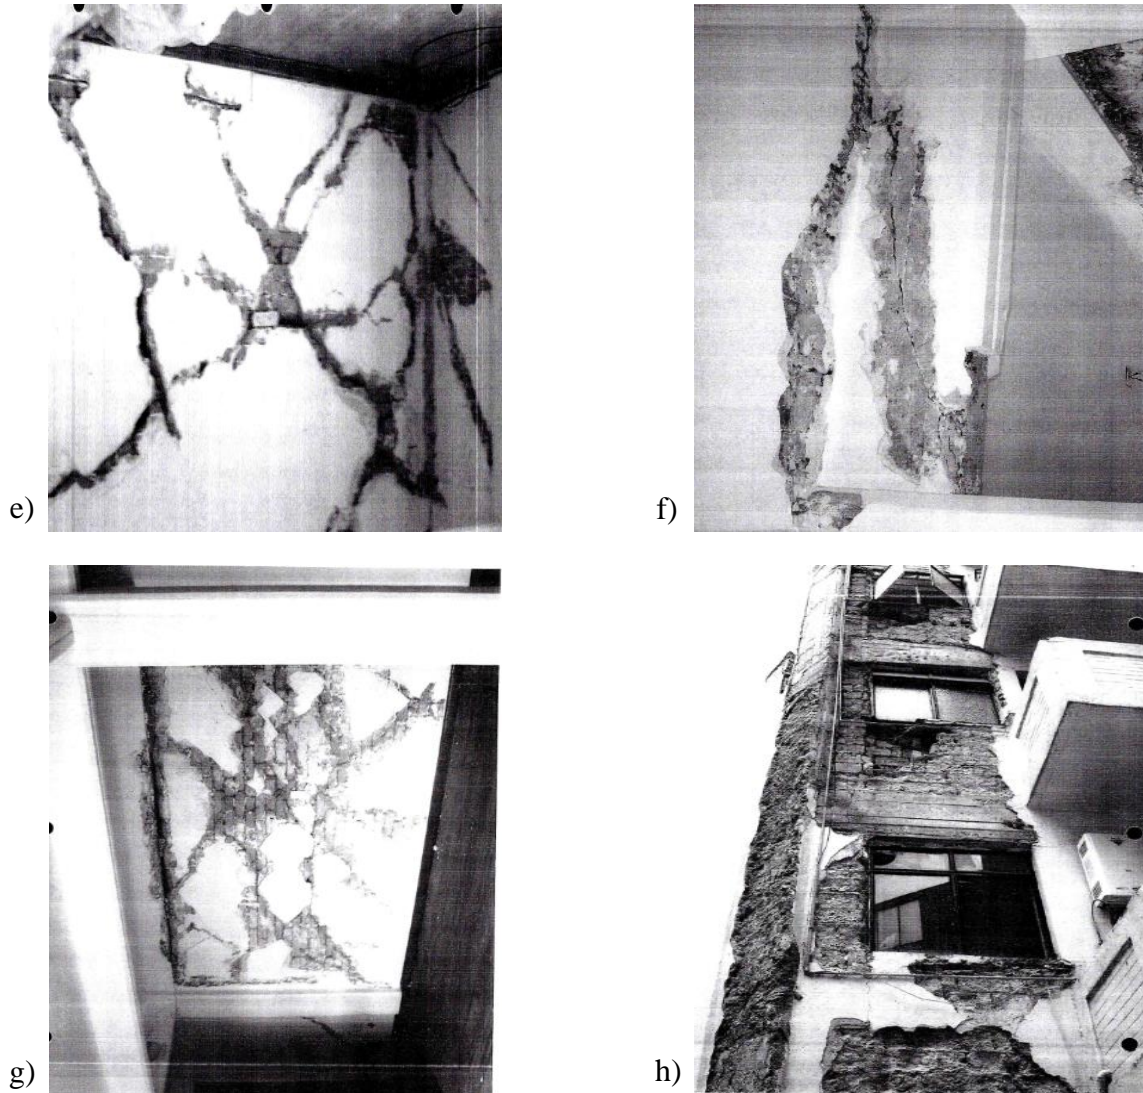
Figura 4.16. Descripción de daños en edificio CUA-136 – Riesgo Alto: a) vista frontal E-W del exterior del edificio, b) daños en muros exteriores frontales, c) daños en muros de la entrada al inmueble, d) detalle de daños en acabados en vista frontal y grietas en diagonal en muros, e) daños en muros interiores del edificio, se observan grietas a 45° (2018) (Imágenes obtenidas de: <https://bit.ly/2x98bkQ>), f) daños en muros interiores con grietas (2018) (Imágenes obtenidas de: <https://bit.ly/2x98bkQ>), g) daños en muros interiores con grietas a 45° (2018) (Imágenes obtenidas de: <https://bit.ly/2x98bkQ>) y h) daños en los muros exteriores del edificio en dirección N-S (2018) (Imágenes obtenidas de: <https://bit.ly/2x98bkQ>).

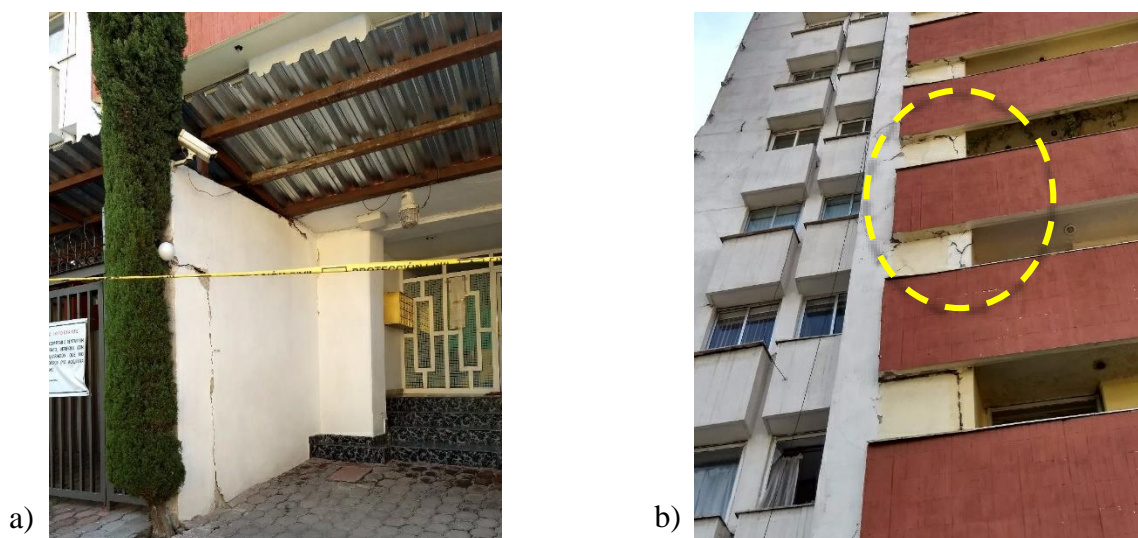
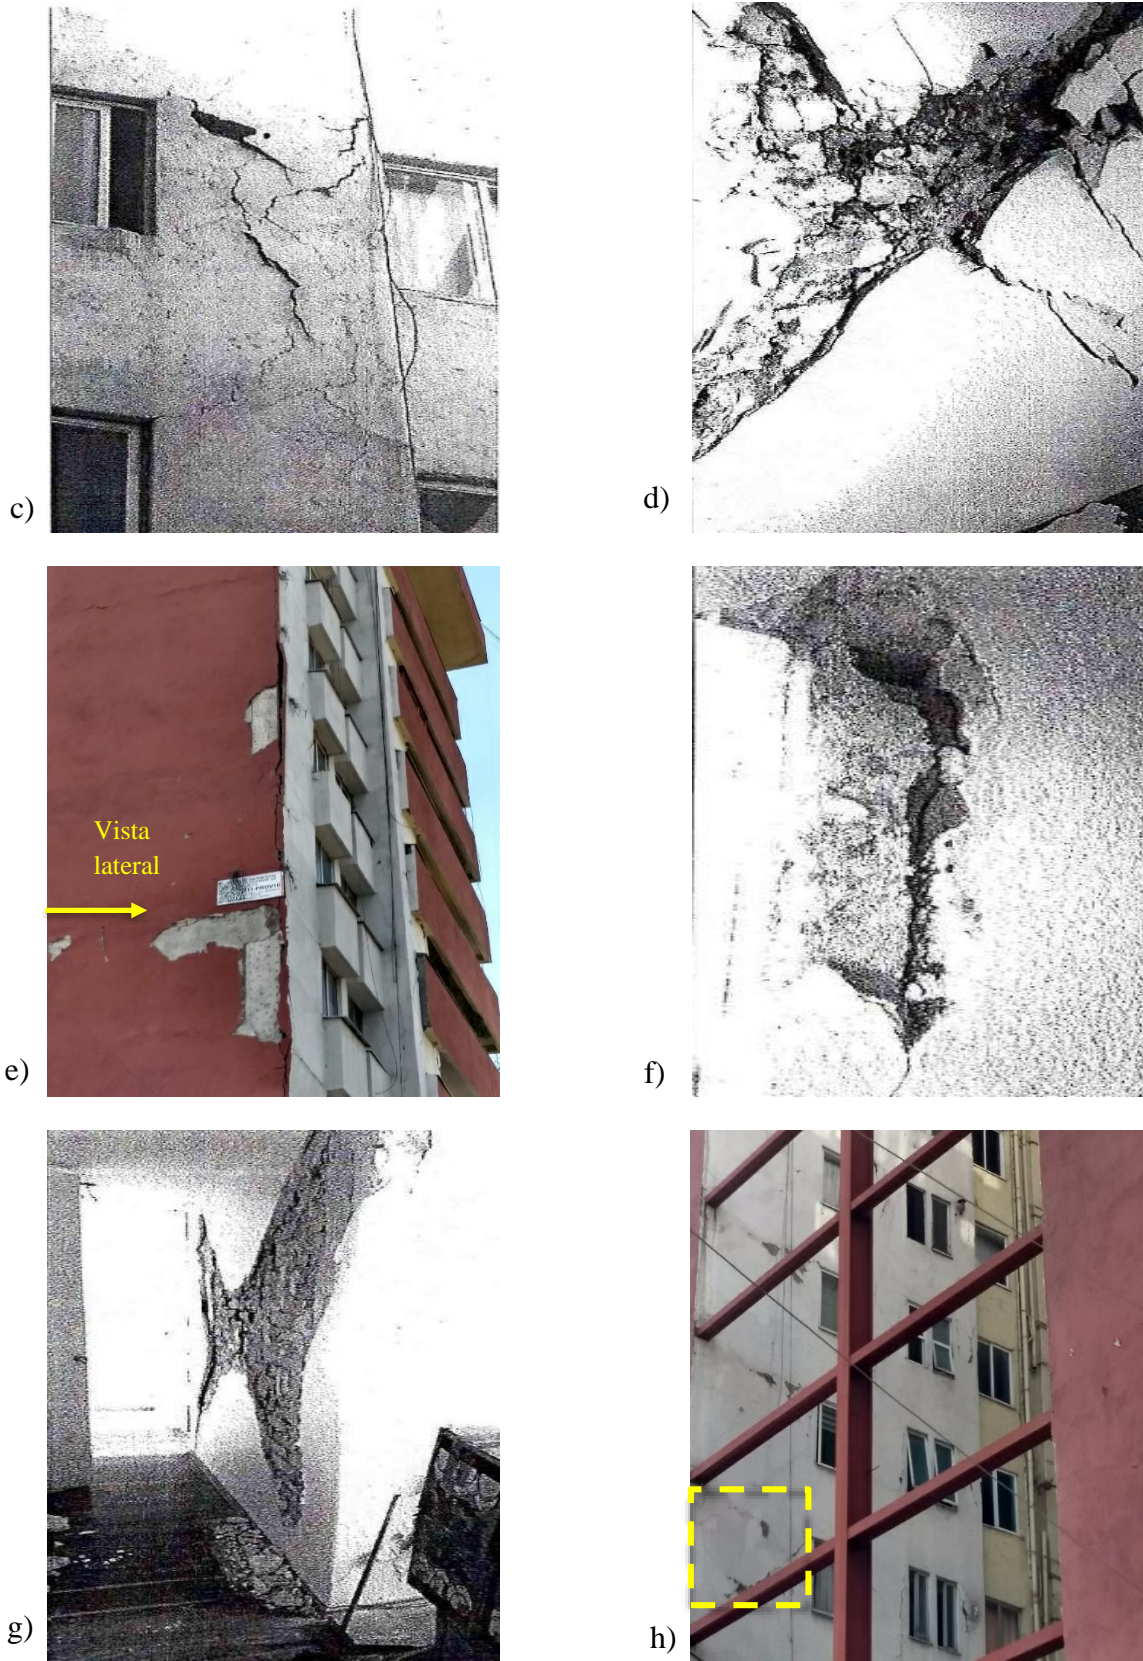
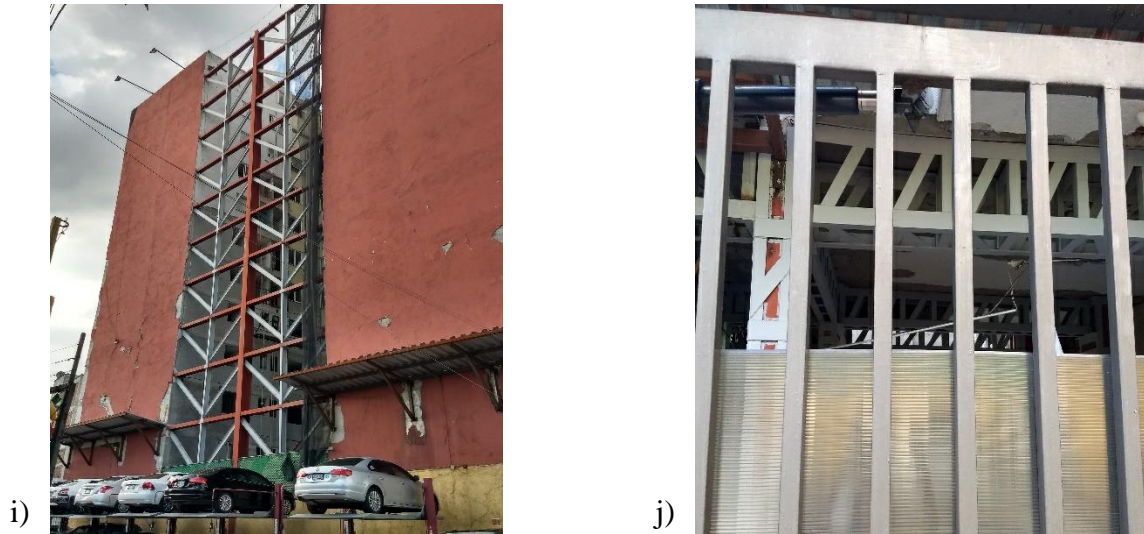
Figura 4.17. Descripción de daños en edificio BJ-42 – Riesgo Medio: a) entrada del edificio con cinta de advertencia, b) daños en muros y acabados observados en vista frontal E-W, c) daños en el interior del edificio (2018) (Imagen obtenida de: <https://bit.ly/2p5aPDP>), d) daño en muro interior (2018) (Imagen obtenida de: <https://bit.ly/2p5aPDP>), e) daños en acabados en vista lateral del edificio dirección N-S, f) daño en columna y desprendimiento del acabado (2018) Imagen obtenida de: <https://bit.ly/2p5aPDP>), g) desprendimiento del acabado en muro al interior del edificio (2018) (Imagen obtenida de: <https://bit.ly/2p5aPDP>), h) daños en muros de torre contigua, i) colocación de contraventeos entre las dos torres, vista N-S y j) visualización de colocación de acero de refuerzo en la planta baja, dirección E-W.

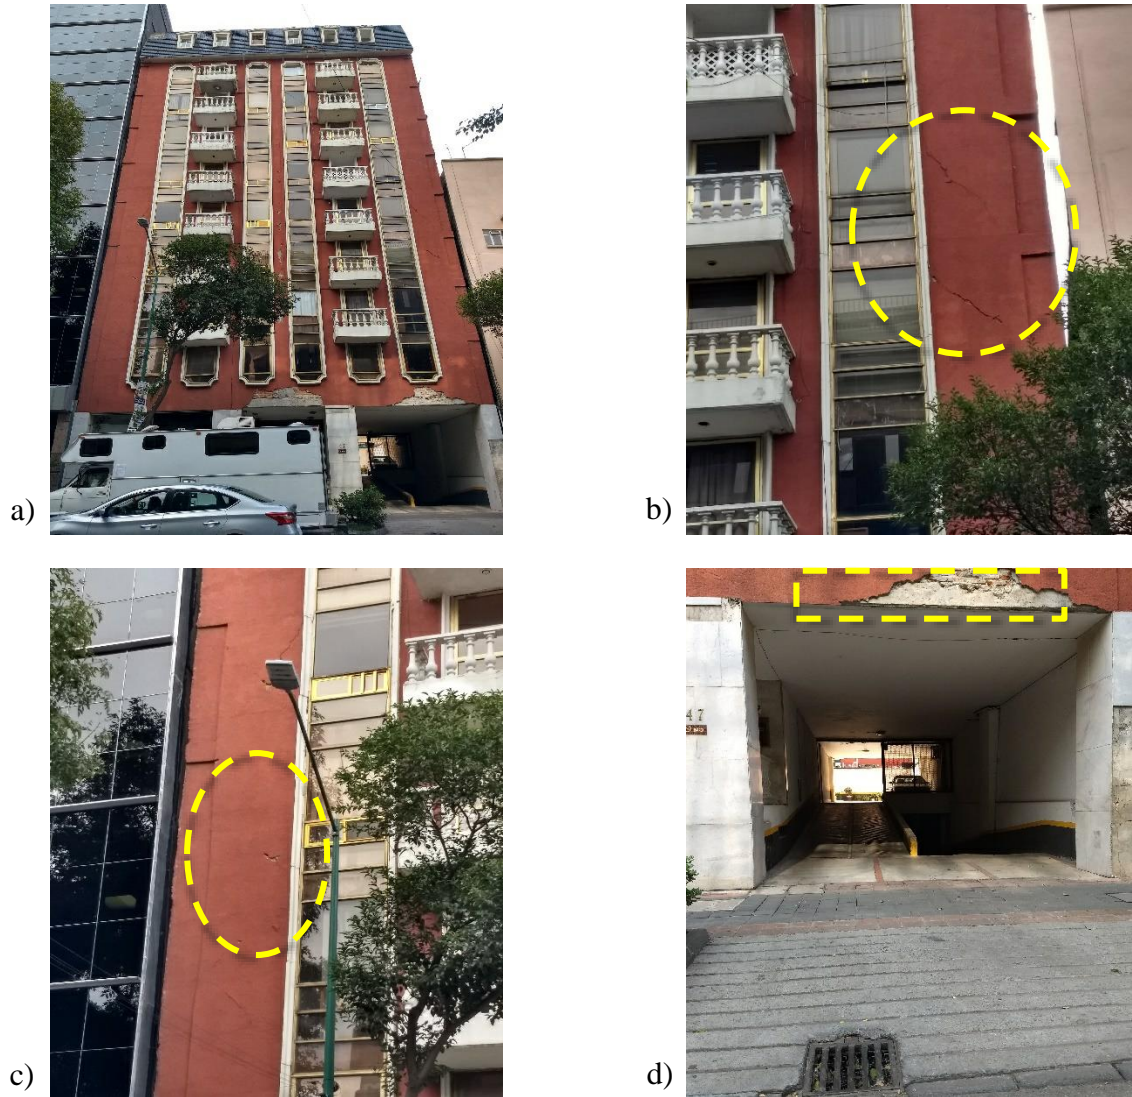
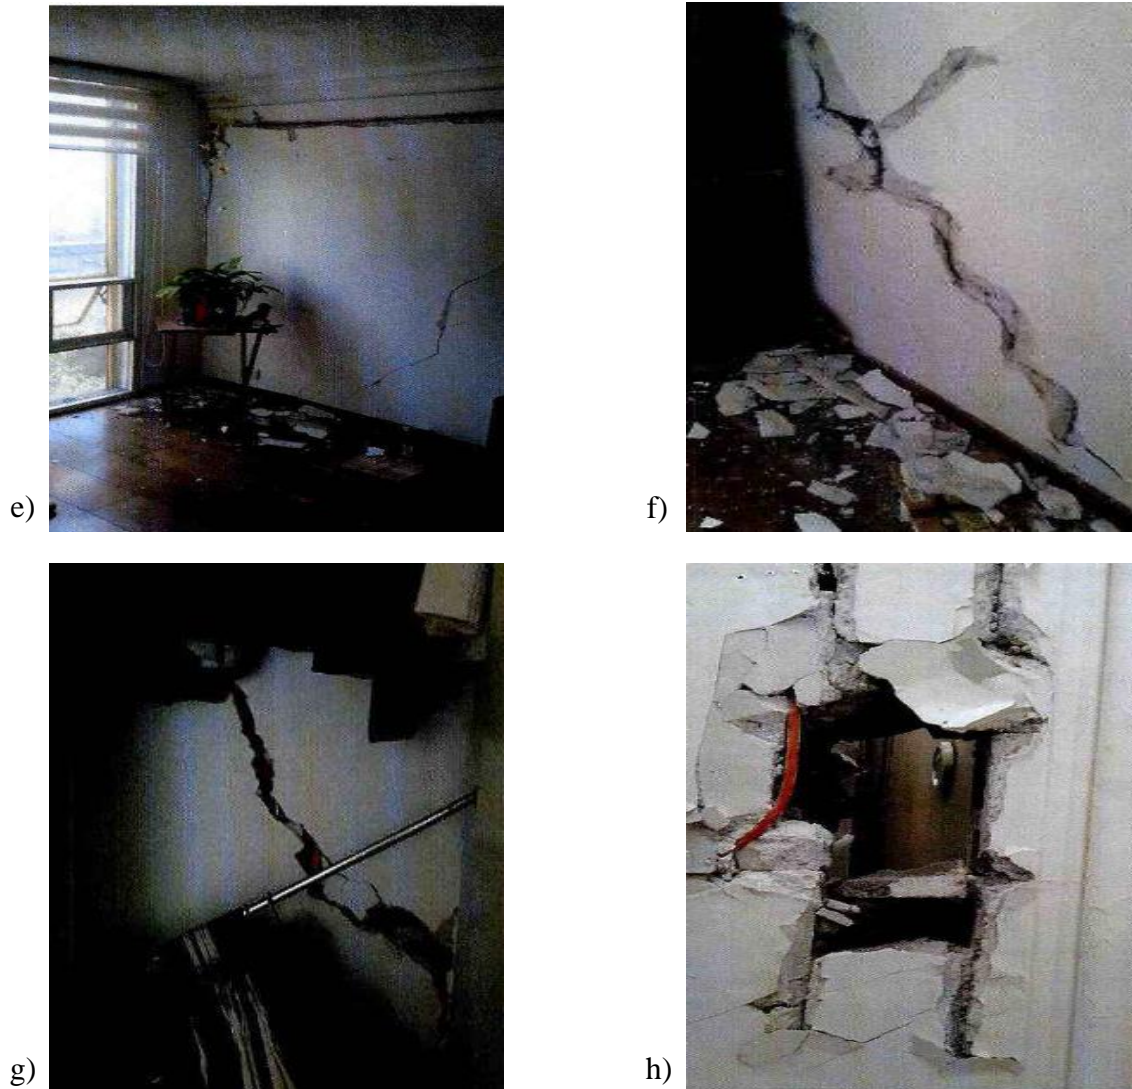
Figura 4.18. Descripción de daños en edificio CUA-202 – Riesgo Alto: a) vista E-W del exterior del edificio, posterior al sismo, b) daños en muros observados en la vista frontal, c) daños en acabados en vista lateral del edificio, d) daños en los acabados de la entrada del estacionamiento, e) daño en muro con grieta a 45° (2018) (Imagen obtenida de: <https://bit.ly/2x8mshW>), f) grieta a 45° en muro interior (2018) (Imagen obtenida de: <https://bit.ly/2x8mshW>), g) daños en muros divisorios (2018) (Imagen obtenida de: <https://bit.ly/2x8mshW>) y h) desprendimiento de acabado en muro divisorio (2018) (Imagen obtenida de: <https://bit.ly/2x8mshW>).

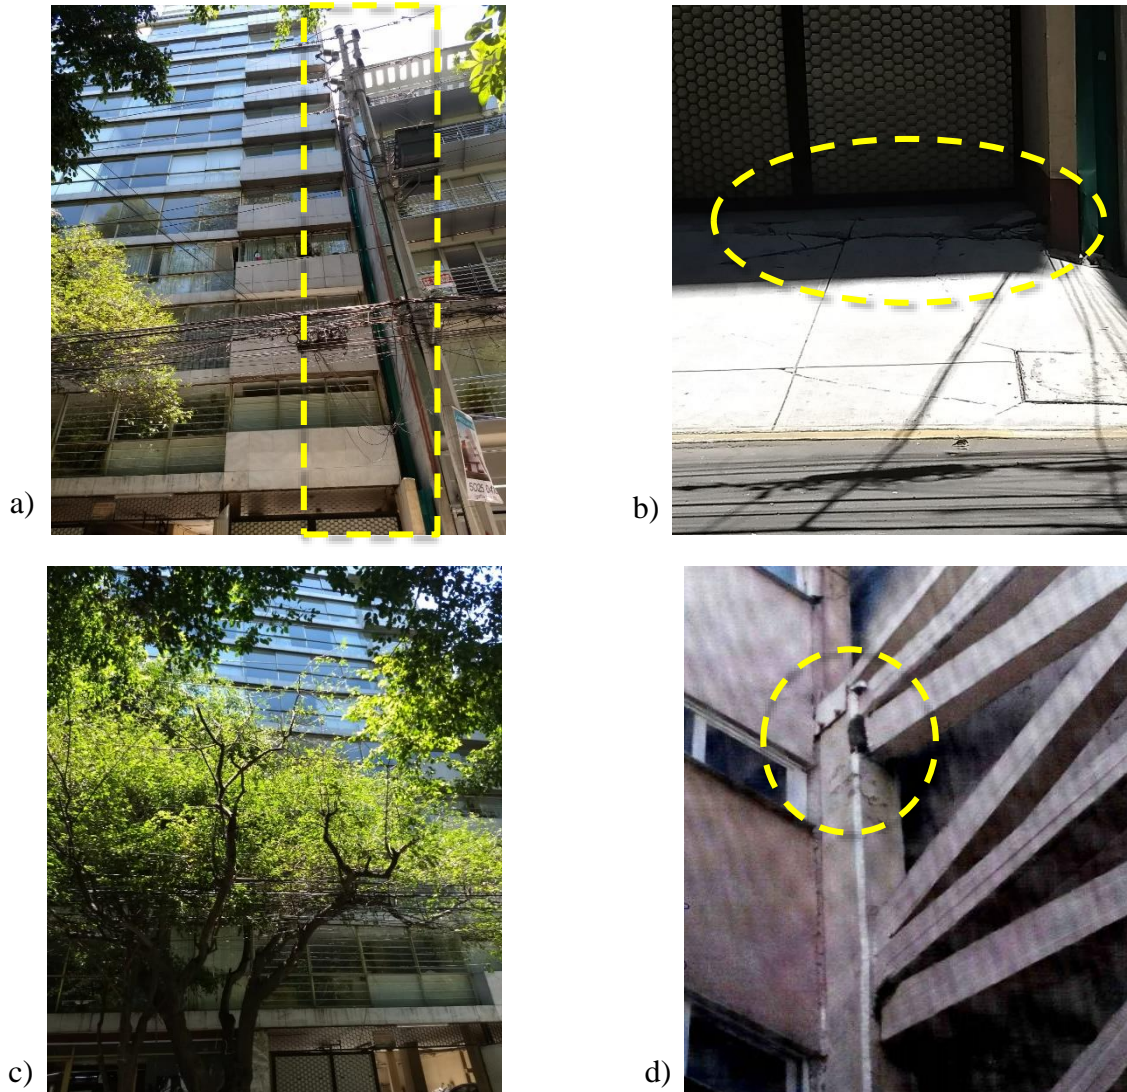
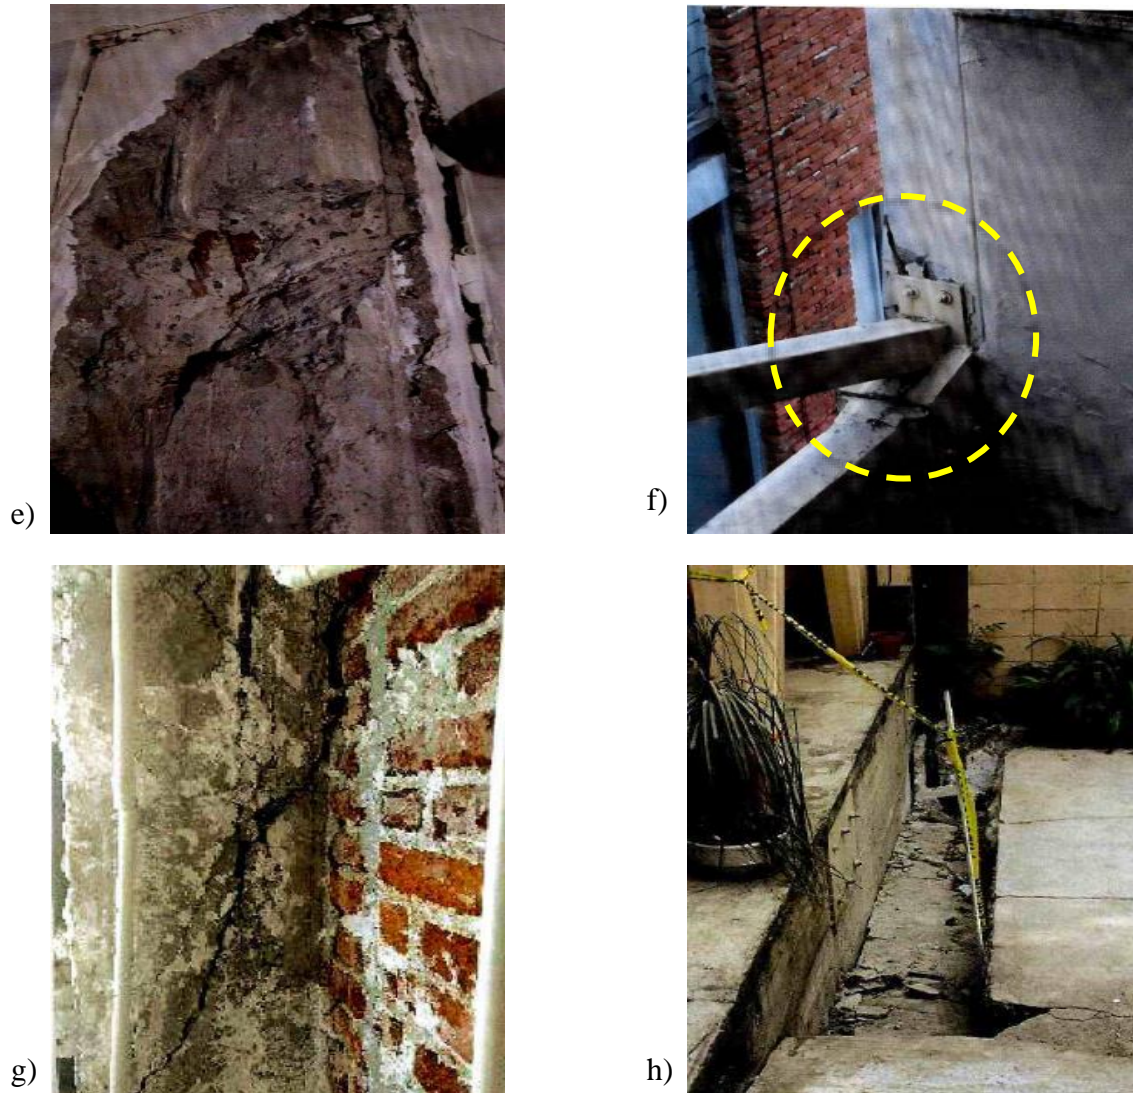
Figura 4.19. Descripción de daños en edificio CUA-19 – Demolición: a) vista exterior N-S del edificio después del sismo, donde se pudo observar el desplome que presentó el inmueble, b) detalle del exterior del edificio donde se pudieron observar daños en rampa de entrada, c) vista frontal N-S del edificio posterior al sismo, d) desprendimiento del elemento del contraventeo observado desde el interior del edificio (2018) (Imagen obtenida de: <https://bit.ly/2OiSHBA>), e) falla en columna y desprendimiento del acabado (2018) (Imagen obtenida de: <https://bit.ly/2OiSHBA>), f) falla de conexión del contraventeo (2018) (Imagen obtenida de: <https://bit.ly/2OiSHBA>), g) vista del daño en columna de uno de los departamentos (2018) (Imagen obtenida de: <https://bit.ly/2OiSHBA>) y h) vista del asentamiento de la losa de estacionamiento en la frontera con la cimentación del edificio (2018) (Imagen obtenida de: <https://bit.ly/2OiSHBA>).

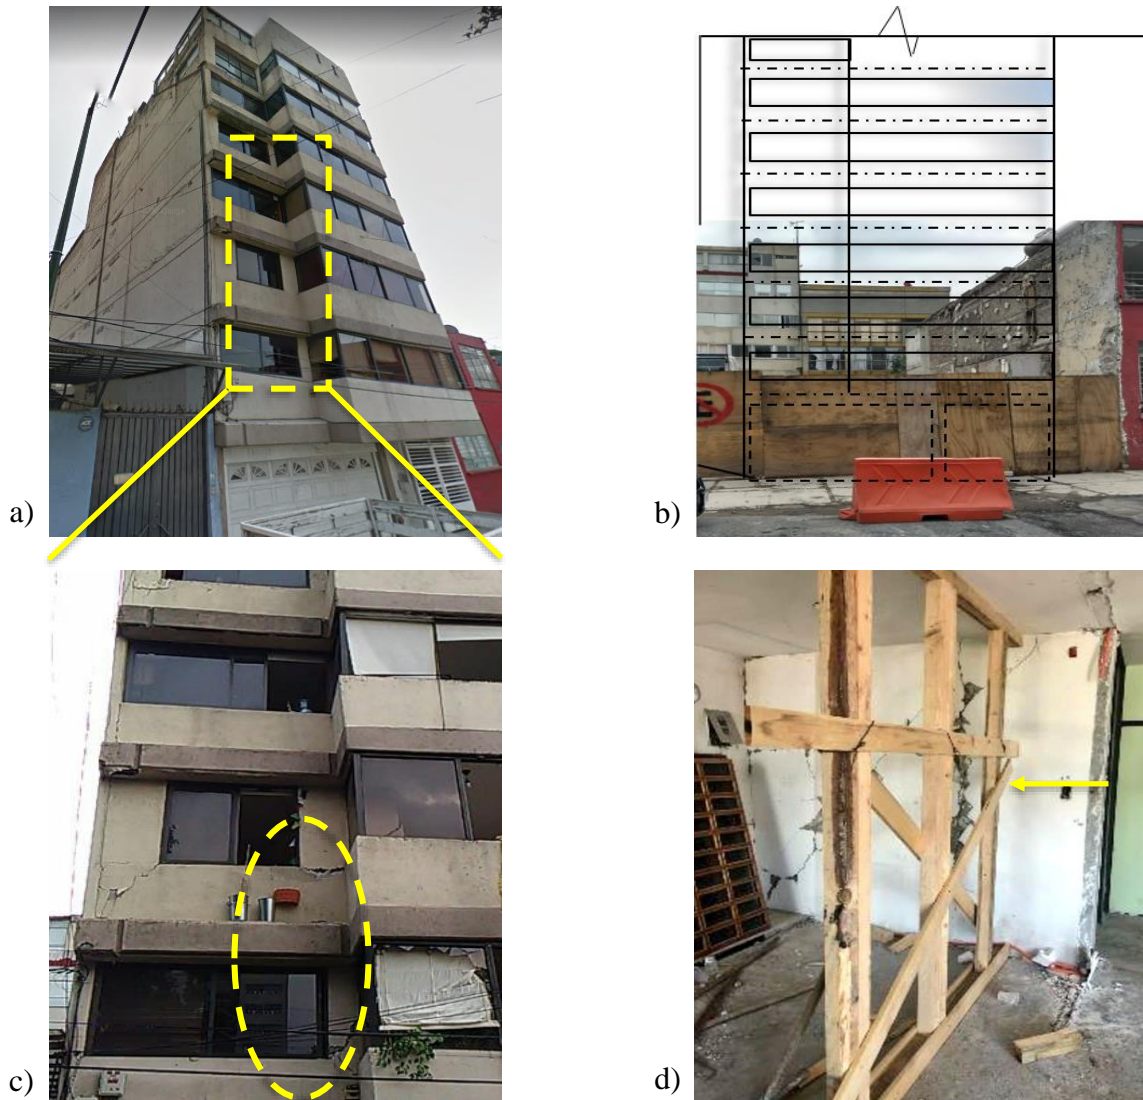
Figura 4.20. Descripción de daños en edificio CUA-142 – Demolición: a) Vista frontal E-W del edificio antes del sismo, b) Vista actual después del sismo y posterior a la demolición, c) Daños en columnas y ventanas rotas observados en la vista frontal, previo a la demolición. (Colonia Roma Sur. (24, septiembre, 2017). ¡Vecinos mucha PRECAUCIÓN! Edificio Nautla XX. Con daño estructural ya catalogado para derribar. [Tuit]. Recuperado de: <https://bit.ly/2OwFmVJ>) y d) Daños en el interior del edificio después del sismo y previo a la demolición, se observa apuntalamiento. (Obras CDMX. (30, mayo, 2018). En Nautla

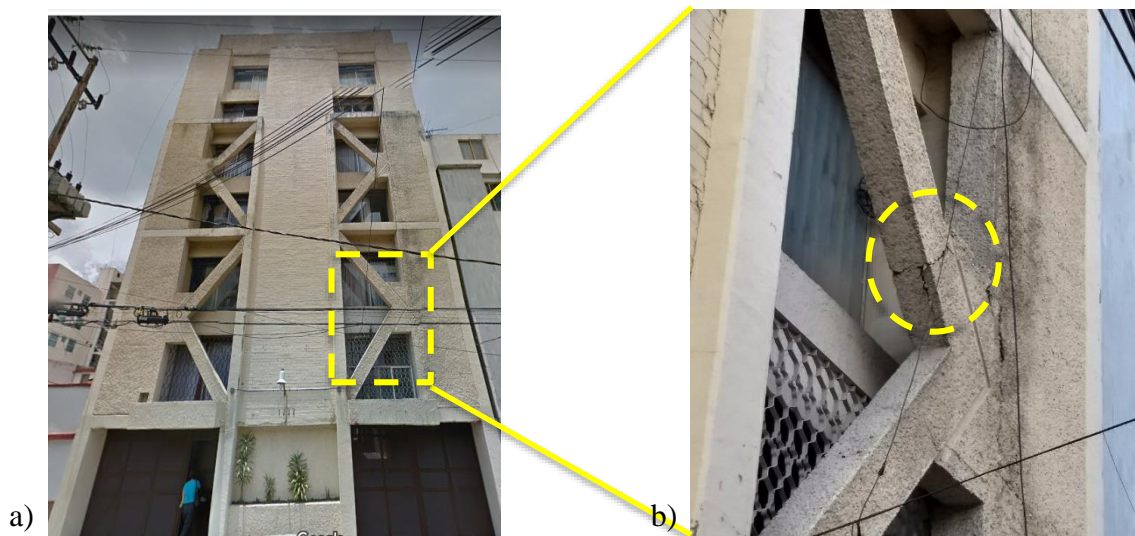
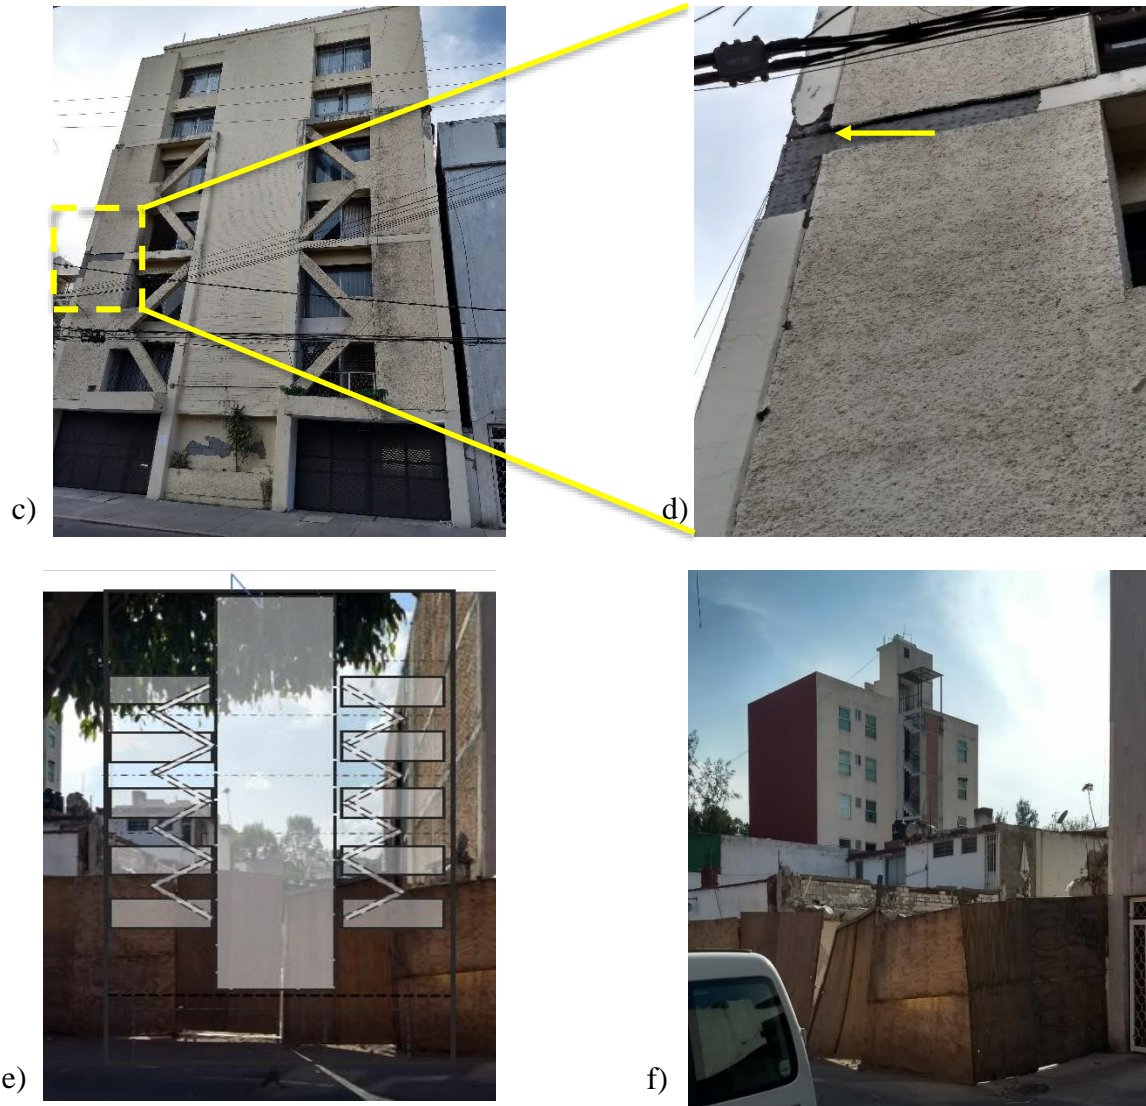
Figura 4.21. Descripción de daños en edificio BJ-33 – Demolición: a) vista frontal E-W del edificio obtenida del “Street view” antes del sismo, b) daños en contraventeo del segundo nivel observados en el

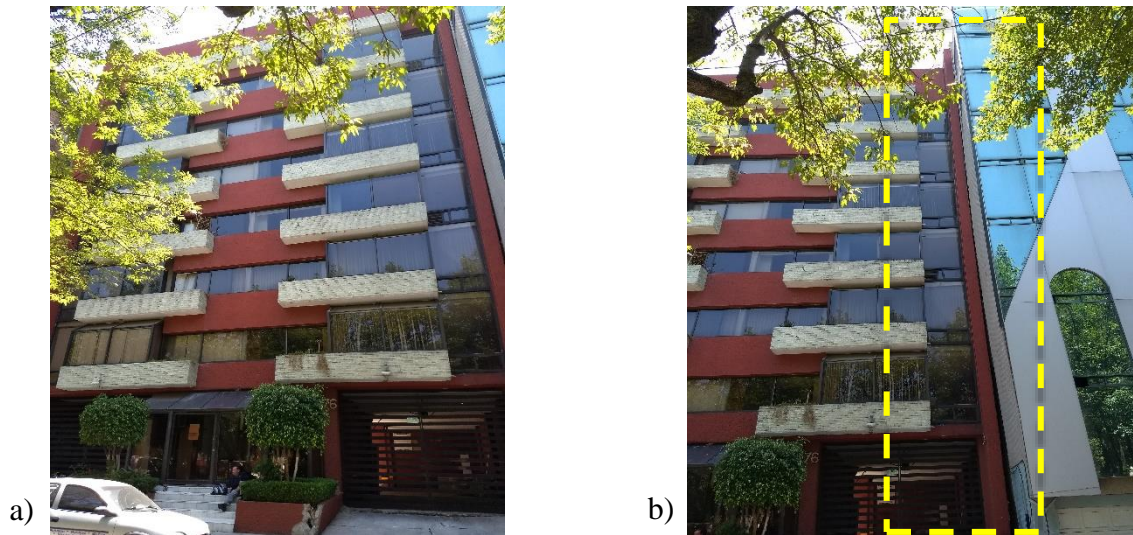
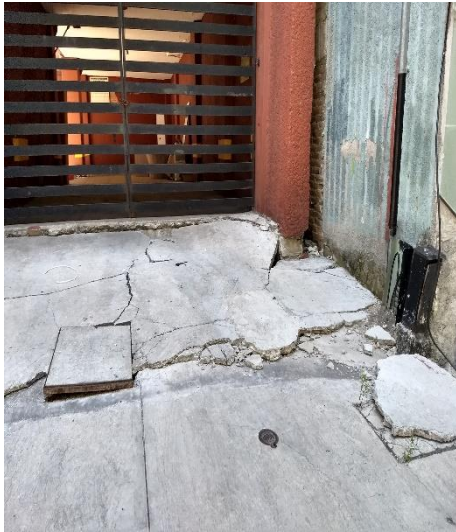
Figura 4.22. Descripción de daños en edificio COY-12 – Demolición: a) vista frontal E-W del exterior del edificio posterior al sismo, b) vista del edificio E-W donde se observa desplome y posible golpeteo con edificio colindante, c) daños observados en la rampa de entrada al estacionamiento, d) daños observados en la entrada del edificio, e) fisuras en muros interiores (2018) (Imagen obtenida de: <https://bit.ly/2N9LzLo>) y f) desprendimiento del acabado en columnas (2018) (Imagen obtenida de: <https://bit.ly/2N9LzLo>)

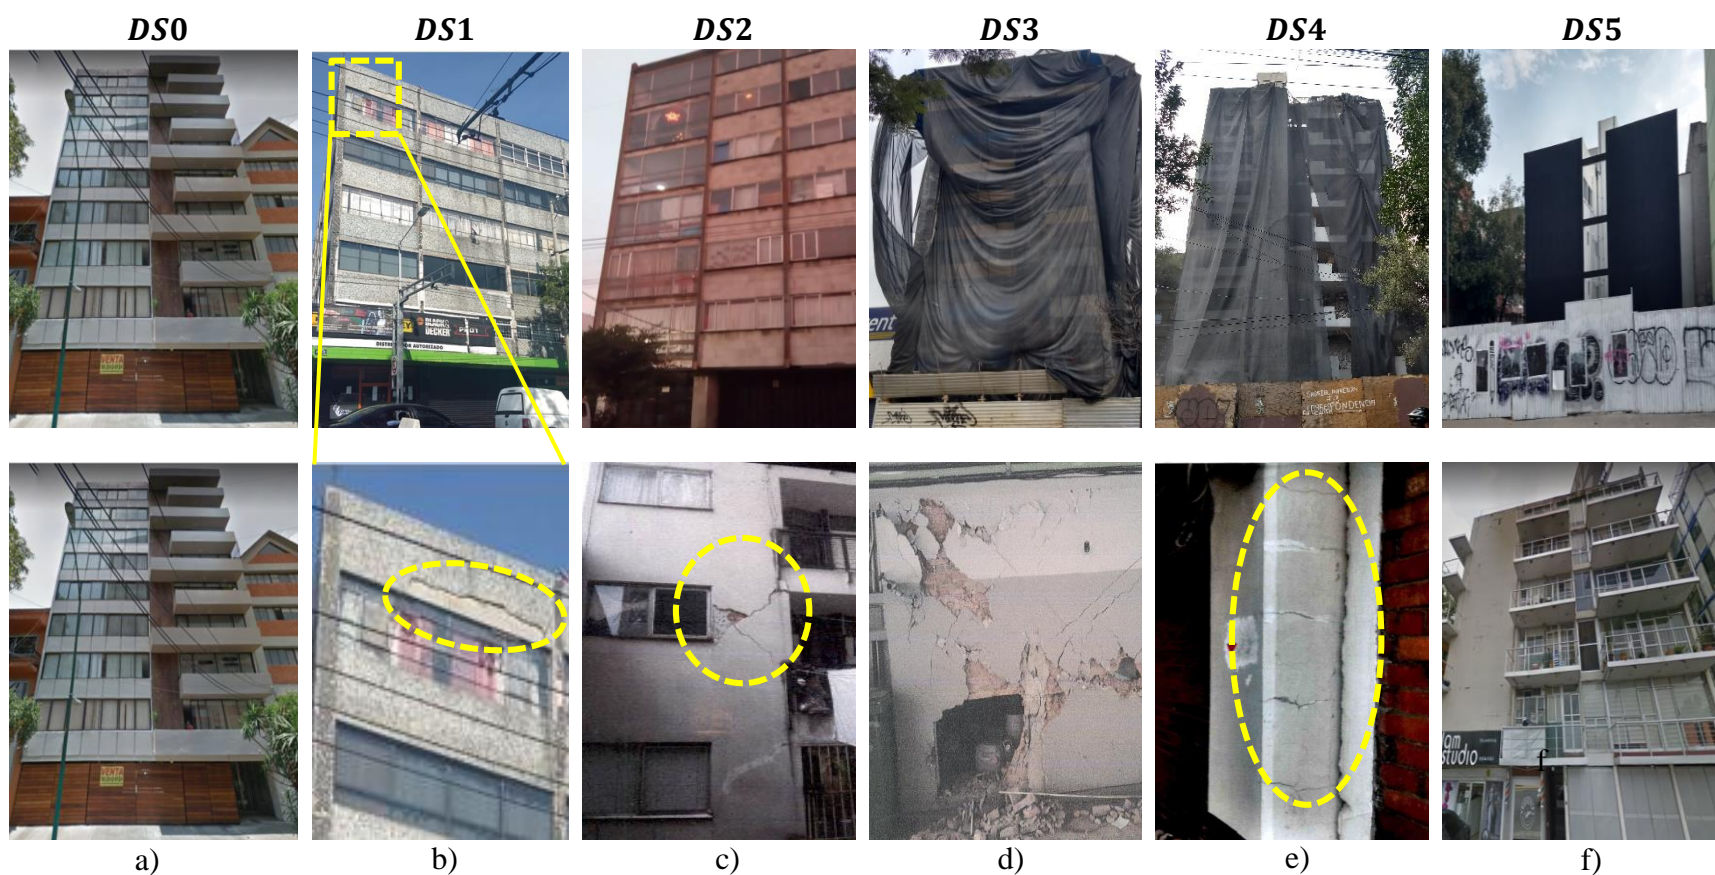
Figura A.1. Ilustración de los niveles de daño clasificados a partir de los efectos del sismo para la Muestra 1: a) *DS0* - Edificio BJ-25 no presentó ningún daño por lo que se observa su antes y después prácticamente igual, b) *DS1* - Edificio VC-05 no presentó ningún daño a gran escala, a excepción del desprendimiento del acabado en la fachada y en el área de las escaleras y algunas fisuras en sus muros, c) *DS2* - Edificio CUA-31 no presentó daño estructural, aunque se observaron fisuras y grietas en forma de “X” en varios de sus muros de carga, d) *DS3* - Edificio CUA-35 el muro del estacionamiento presentó severo daño, así como grietas en muros, traveses y columnas principales en los primeros tres niveles, e) *DS4* - Edificio BJ-23 presentó un desplome del inmueble que excede los límites permisibles, además, se observó daño severo en sus elementos estructurales y f) *DS5* - Edificio BJ-84 colapsó durante el evento sísmico, como evidencia se muestra la figura del lugar vacío y la vista del edificio antes del sismo.
