UNIVERSIDAD NACIONAL AUTÓNOMA DE MÉXICO

**ESTADÍSTICA DEL COMPORTAMIENTO DE
VIVIENDAS ANTE EL SISMO DEL 19 DE
SEPTIEMBRE DE 2017 Mw7.1 EN LA CIUDAD DE
MÉXICO - DAÑO MENOR PREVIO VS DAÑO
MAYOR PREVIO REHABILITADAS**

TESIS

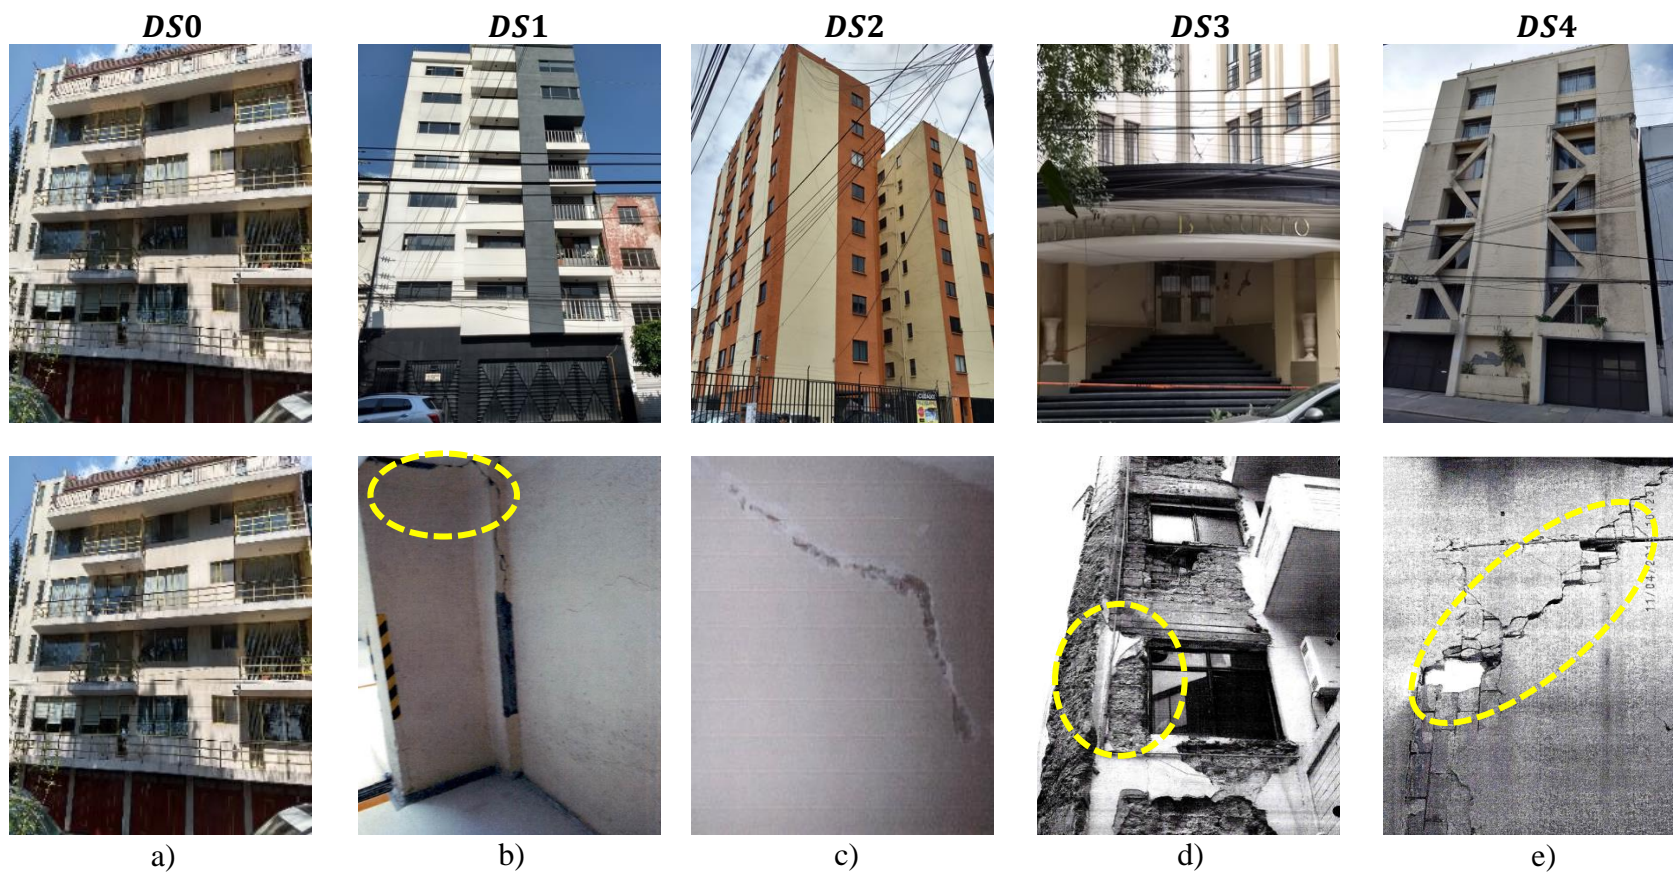
Figura B.1. Ilustración de los niveles de daño clasificados a partir de los efectos del sismo para la Muestra 2: a) *DS0* - Edificio BJ-06 no presentó ningún daño por lo que se observa su antes y después prácticamente igual, b) *DS1* - Edificio BJ-04 no presentó ningún daño a gran escala, a excepción algunas fisuras en las uniones de traveses y los muros del estacionamiento, c) *DS2* - Edificio CUA-03 no presentó daño estructural, aunque se observaron grietas en varios de sus muros, d) *DS3* - Edificio CUA-136 presentó grietas en algunas traveses, así como en sus muros diafragma y divisorios, además, mostró un ligero desplome hacia su costado norte y e) *DS4* - Edificio BJ-33 tuvo daños en gran cantidad de columnas de la planta baja, fracturas en la mayoría de sus muros de rigidez y divisorios, desprendimiento de los contraventeos instalados.
