**UNIVERSIDAD NACIONAL AUTÓNOMA DE MÉXICO**

**Análisis causa raíz de la falla  
de un sistema de  
cogeneración de un ingenio  
azucarero**

**INFORME DE ACTIVIDADES PROFESIONALES**

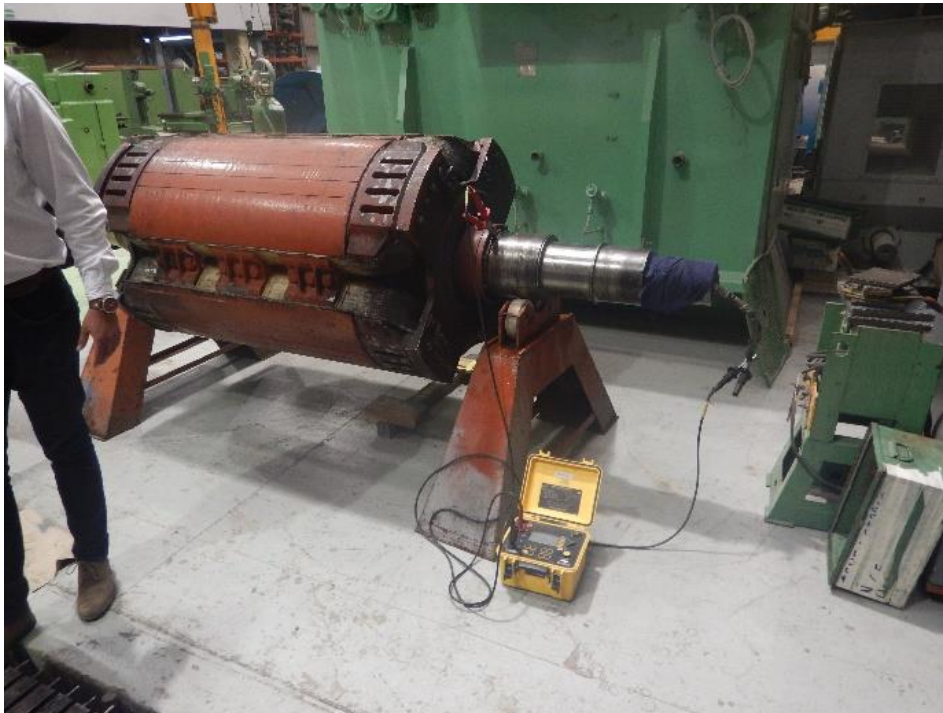
Durante las pruebas se determinó que el rotor presentó daño en dos polos. Con respecto a esta afectación, el personal del laboratorio comentó que puede atribuirse al rozamiento entre las espiras provocada por la sobre velocidad.

Finalmente se llevó a cabo el levantamiento fotográfico y se solicitaron los resultados de los análisis con el fin de determinar el alcance del daño y las posibles injerencias del generador al siniestro. En la figura 3.1 se puede observar la de continuidad en cada uno de los polos del generador, dando una falla en los polos 3 y 4 dentro del rotor.

*Figura 3.1 Pruebas al rotor del generador, en laboratorio.*

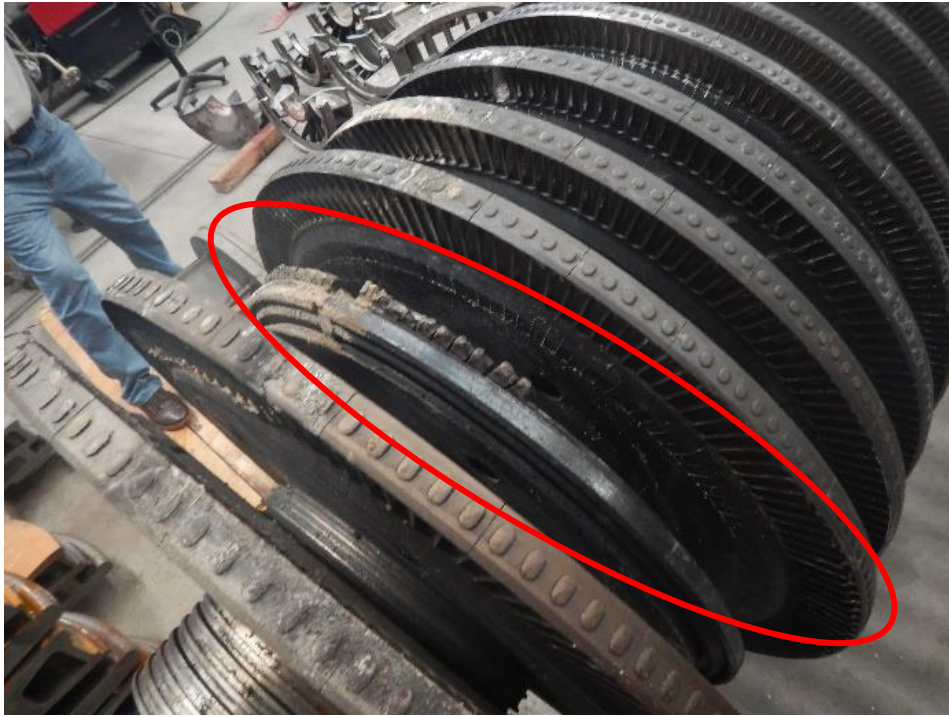
Durante la inspección se apreciaron los siguientes daños en la turbina, rotura de todos los álabes del disco número 10, daños a los discos del diafragma (toberas) correspondientes, daños en los sellos y rayadura debido al contacto de metal con metal a causa de la ausencia de lubricación en los muñones. Por su parte el reductor también presentó daño en su alojamiento y en su sistema de engranajes agregando daño a las chumaceras.

*Figura 3.2 Disco número 10, afectado y con los alabes totalmente destruidos.*

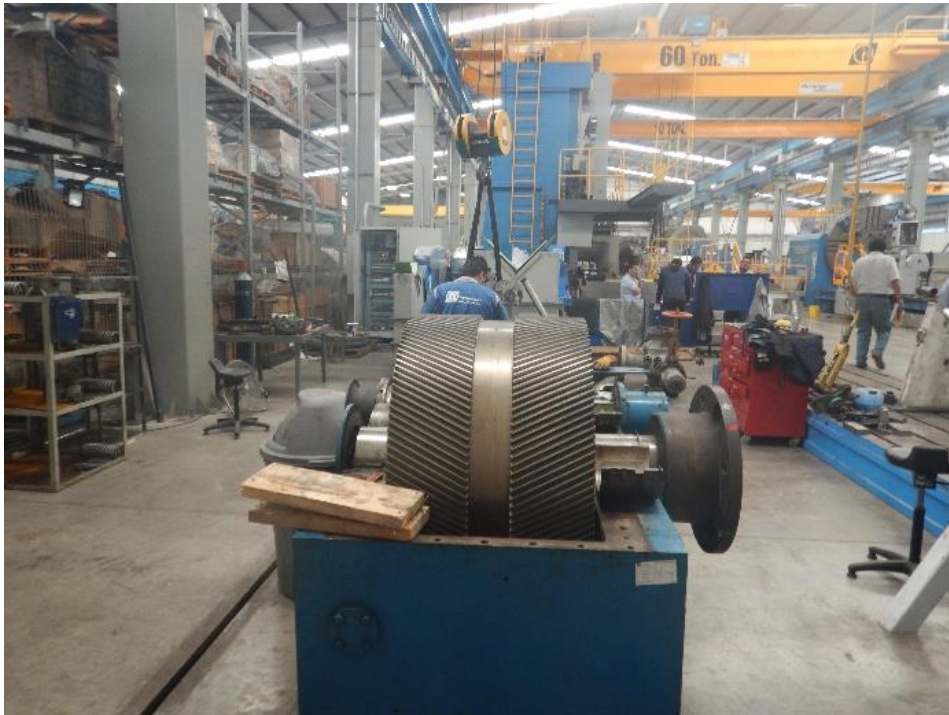
*Figura 3.3 Reductor de velocidad siendo desarmado con cubierta superior retirada.*

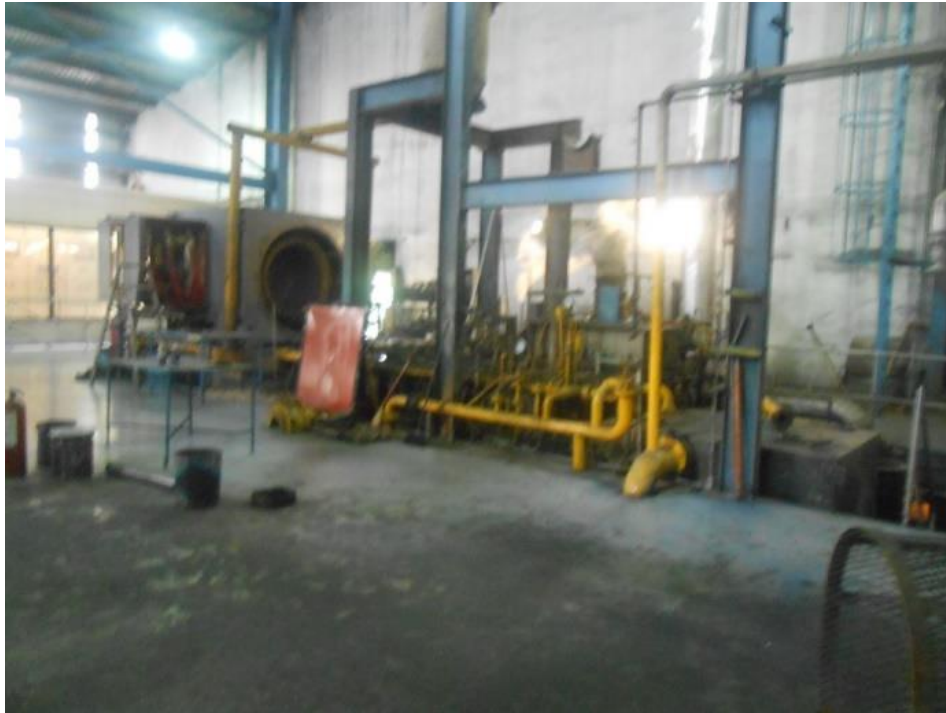
Se recabó información sobre los procesos y medidas de seguridad que se realizan en el ingenio azucarero. Durante la visita se reunió información sobre los parámetros de operación del proceso, las medidas de seguridad y los medios de protección. Igualmente se realizó un levantamiento fotográfico donde se apreciaron los sistemas de protección y las instalaciones en general (figura 3.4), encontrándose totalmente dañadas, con rastros de incendio y totalmente fuera de funciones.

*Figura 3.4 Afectaciones en planta de cogeneración del ingenio azucarero.*

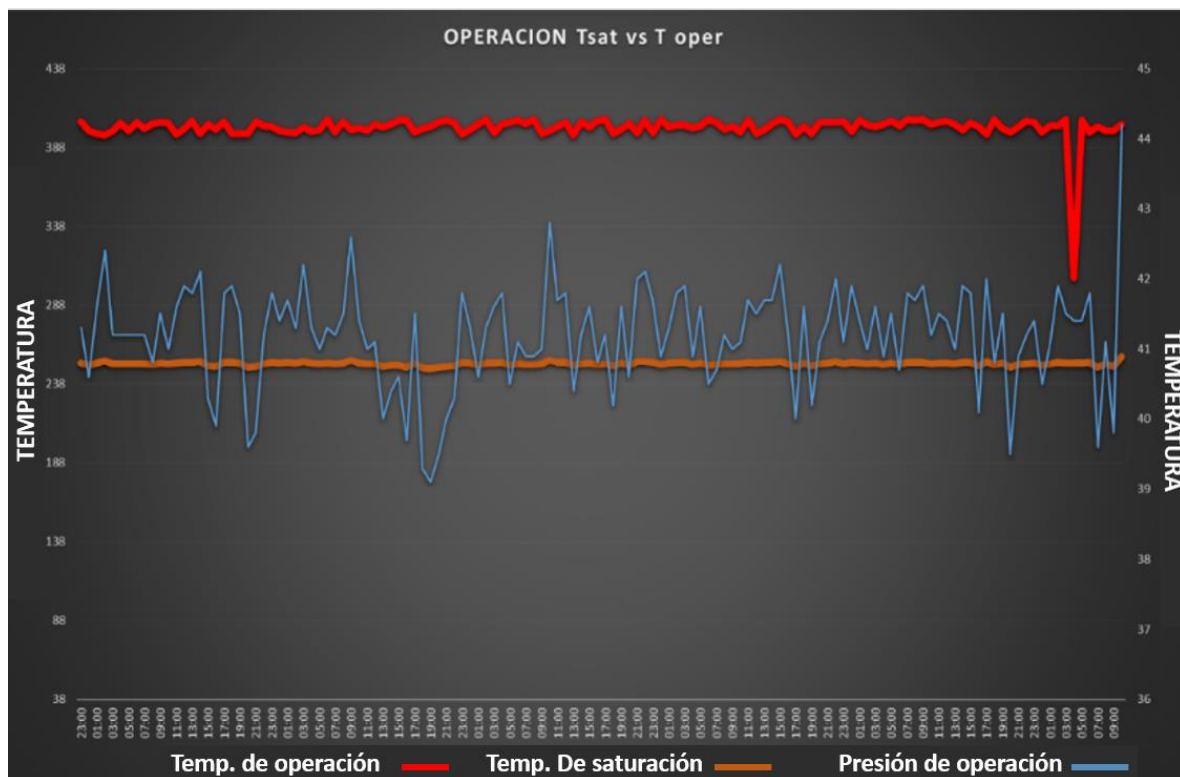
En la gráfica se aprecia que la temperatura de operación siempre es superior a la temperatura de saturación del vapor a las presiones de operación de la turbina, destacando que, la temperatura de operación del vapor del día 31 de mayo a las 4 am, sufre una caída abrupta pero no se llega a las condiciones de saturación, por lo cual estas condiciones no son las causas del siniestro, pero es un indicador que las condiciones de operación fueron afectadas por cuestiones externas.

Igualmente se apreció un incremento en la presión de operación de la turbina, dicho aumento se presenta en el sistema como resultado de la demanda adicional de vapor debida a la caída de la temperatura en el sistema.

Figura 3.5 Comportamiento de las temperaturas de operación de la turbina relacionadas a su temperatura de saturación y su presión de operación, muestras del 26-31 de mayo de 2018.[6]

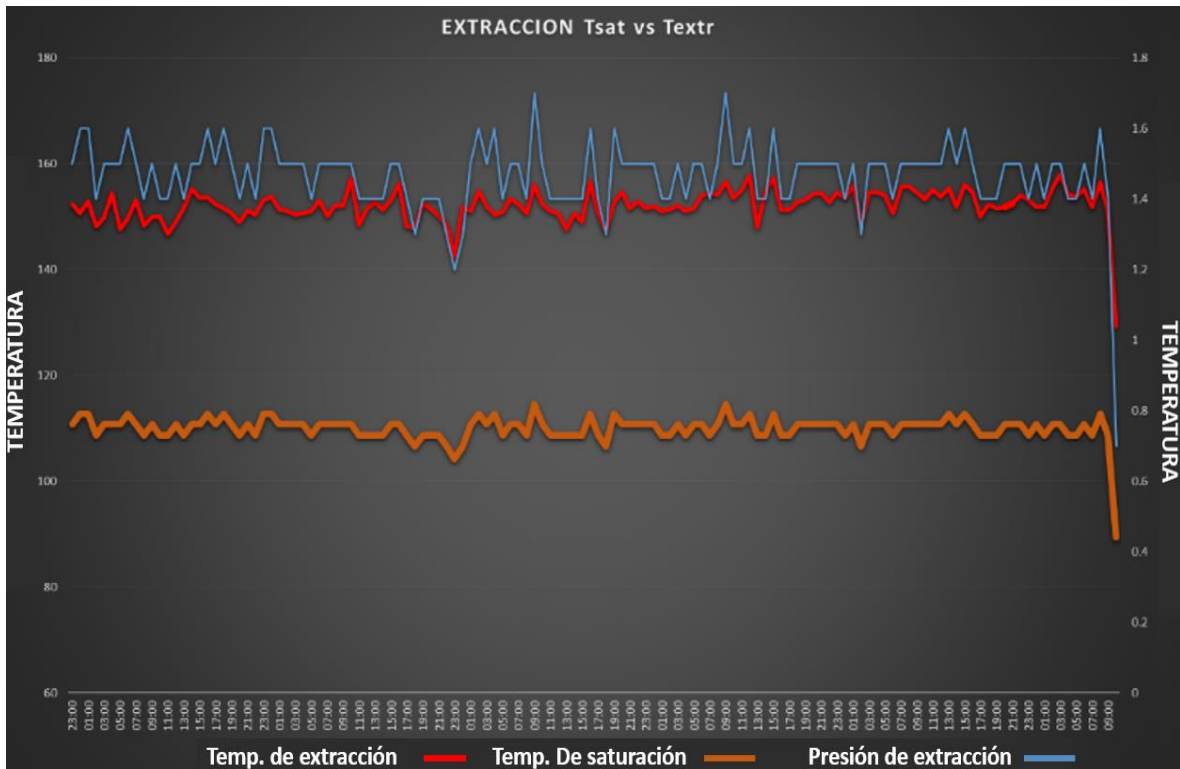
Por su parte, la temperatura de extracción (Figura 3.6) de la turbina también es superior a la de saturación a la presión de extracción. Con la información anterior se dedujo que el vapor en la extracción está sobrecalentado por lo que no se considera algún daño por sus condiciones de salida. Al final del registro también se observó una caída en la presión y temperatura de extracción del sistema, esto indica que las condiciones de operación demandaban mayor energía de vapor para continuar con la demanda del sistema, a pesar de estas condiciones no se le atribuyó el siniestro al evento, pero se mencionó que de continuar esta tendencia la turbina corría riesgo de colapso, ya que el vapor se condensaría antes de ser expulsado. Esto indicaba que el paro en el sistema era urgente.

Figura 3.6 Comportamiento de las temperaturas de extracción de la turbina en relación con su temperatura de saturación y su presión de extracción, muestra del 26-31 de mayo de 2018.[6]

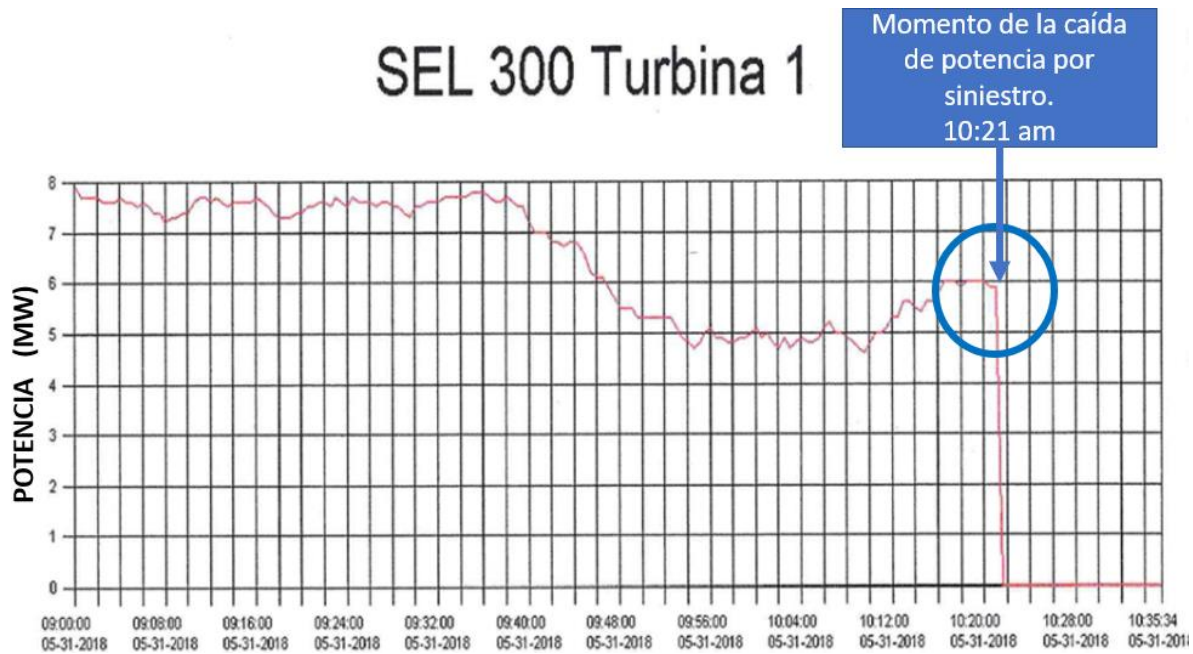
A continuación, la figura 3.7 muestra una gráfica donde se observa la caída de potencia de la turbina cuando se preparaba para la desconexión de las líneas de CFE, las maniobras empiezan a las 9:40 am del día 31 de mayo de 2018 y terminan con la falla de la turbina las 10:21 am. Antes de iniciar las acciones de desconexión, la turbina estaba generando en promedio 7.5 MW de potencia y tras las acciones de preparación, la turbina generaba 5 MW de potencia, posteriormente se empezó a incrementar nuevamente la carga a partir de las 10:09 am hasta alcanzar 6MW de potencia, la operación continúa hasta el momento del siniestro. [12]

Figura 3.7 Gráfica de potencia de la turbina en relación con los horarios de operación (día del siniestro). [12]

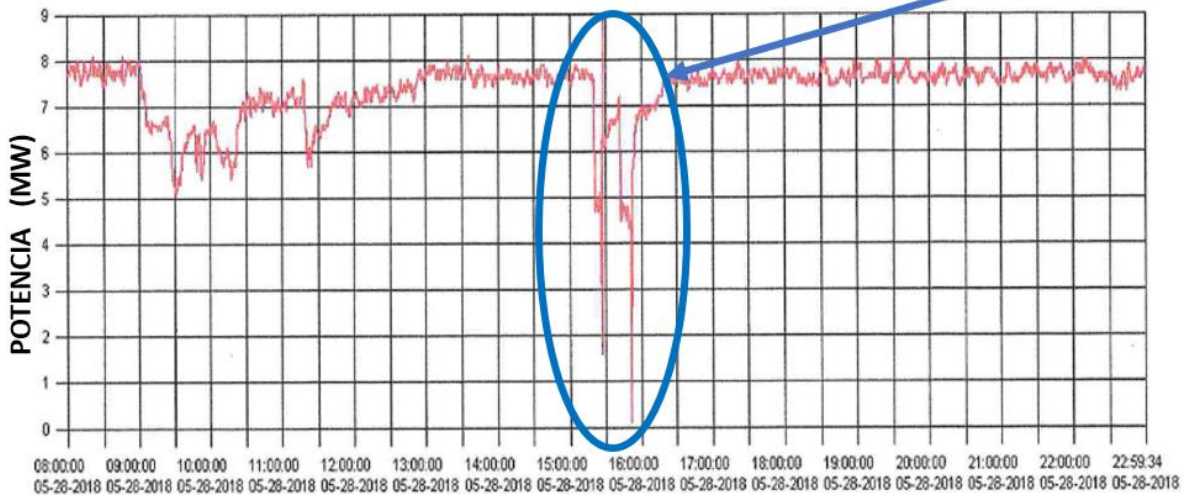
En la figura 3.8 se muestran los parámetros de potencia a las que operó el turbogenerador el día 28 de mayo, fecha en la que sucedieron varios incidentes previos al siniestro principal que fueron importantes de mencionar como la presencia de un incendio a las 11:45 am, debido a una fuga de aceite en la manguera de desfogue, quemándose la manguera de aire de la válvula de cierre rápido, mitigándose el incendio 15 minutos después.

Figura 3.8 Gráfica de potencia de la turbina en relación con los horarios de operación (desconexión y reconexión del día 28 de mayo de 2018). [12]

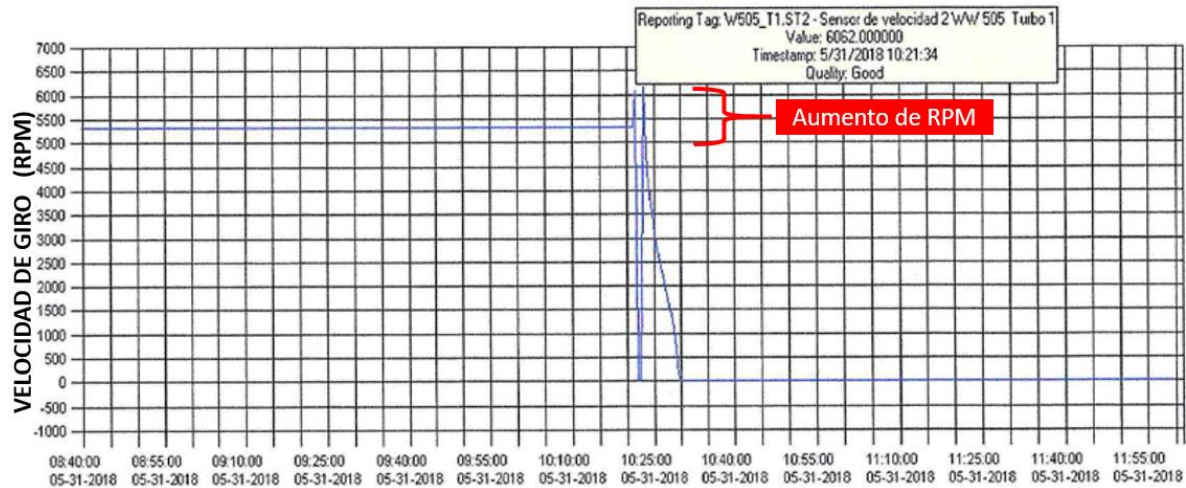
En la figura 3.9 se muestra la velocidad de la turbina durante un periodo anterior y posterior al siniestro del día 31 de mayo de 2018 (de 8:40 am a 12:05 am). En esta grafica se observó que la turbina operaba bajo condiciones regulares a 5,326 RPM hasta el momento del siniestro en el que la turbina se aceleró alcanzando las 6,062 RPM lo que representa una sobre velocidad del 13.14%. [13]

La sobre velocidad presentada por la turbina superó los límites permisibles, ya que se considera que al 5% de sobre velocidad debería actuar un mecanismo de regulación de vapor, al 8% suena la alarma por sobre velocidad activando un sistema de regulación de velocidad y al 10% se debería accionar el dispositivo de cierre rápido.[10][14][15] Según los datos proporcionados, los sistemas de protección no actuaron a tiempo y se generó el siniestro a causa de la sobre velocidad de la turbina. La turbina tardó en frenarse aproximadamente 9 minutos. [13]

Figura 3.9 Velocidad de la turbina en relación con su tiempo de operación (día del siniestro).[13]

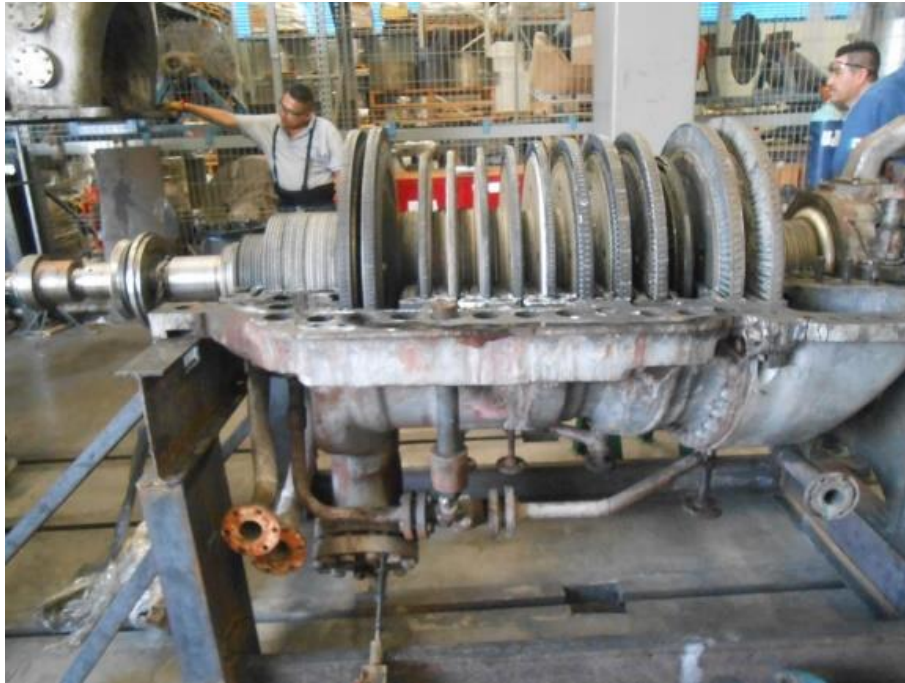
Se declara que en 2016 la turbina tuvo un mantenimiento mayor y fue realizado por el mismo proveedor responsable de su reparación, pero se desconoce la profundidad de los trabajos, ya que ninguna de las instituciones proporcionó el reporte del mantenimiento. Durante la inspección a los talleres de la turbina se pudo constatar que los álabes contenían residuos e incrustaciones (figura 3.13) que pueden estar provocadas por niveles inadecuados de carbonatos, sílice, hierro, sodio u otros metales en el vapor.[5] También se observó que una válvula de regulación no estaba habilitada, provocando un aumento en la velocidad del vapor a la entrada de la turbina, propiciando la corrosión y desgaste de los elementos de la turbina. Se detectó evidencia de corrosión y óxido en el monoblock de la turbina, lo que indica que no operaba en óptimas condiciones de mantenimiento.

*Figura 3.11 Turbina afectada, vista general.*

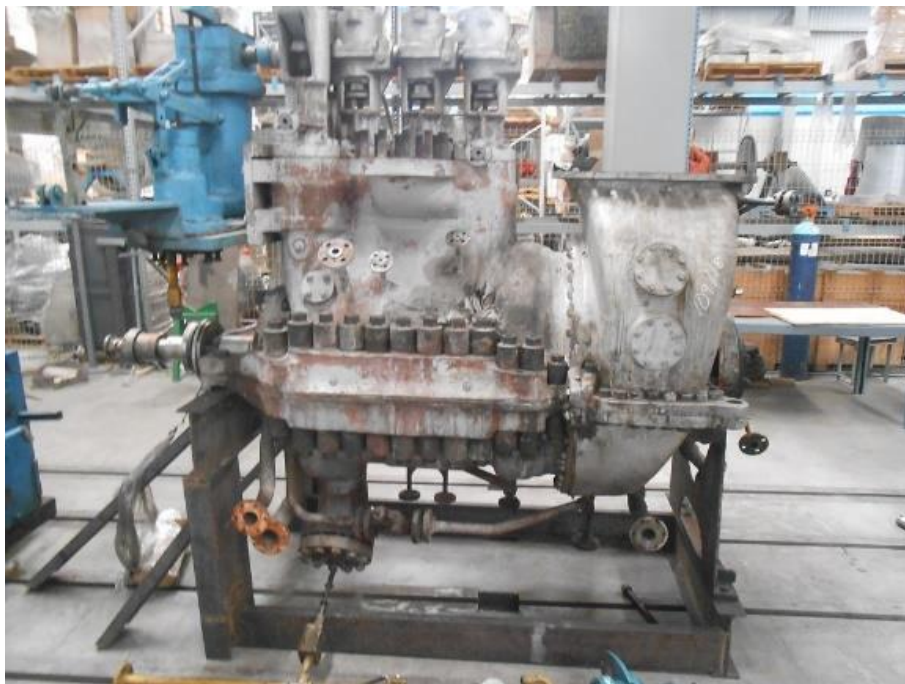
*Figura 3.12 Monoblock de la turbina afectada.*

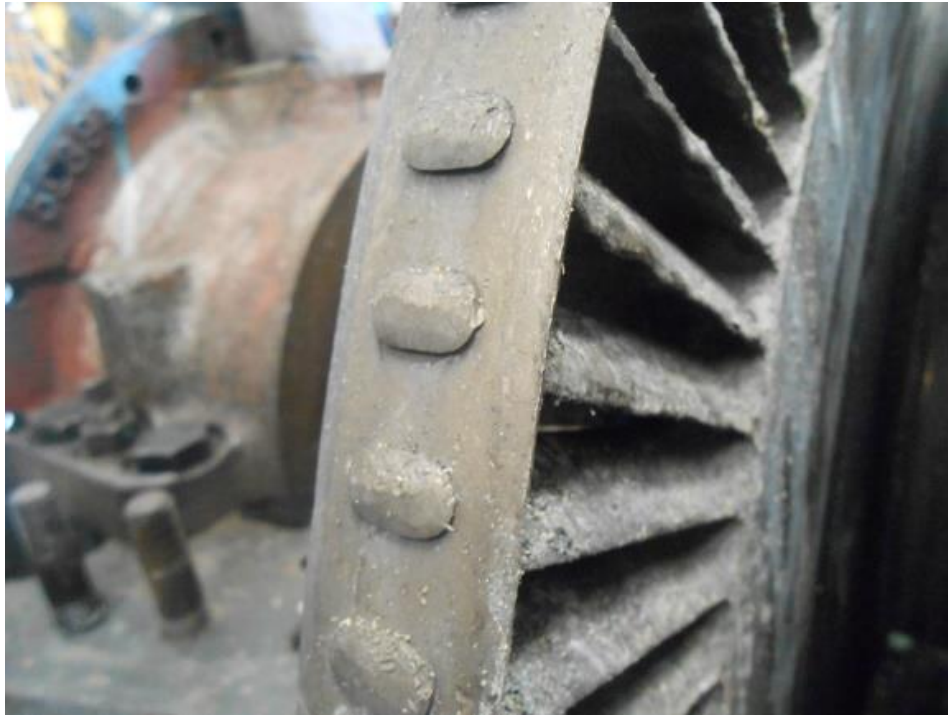
El día del siniestro la turbina operaba en condiciones regulares de trabajo por los incidentes del día 28, aproximadamente a las 9:40 am se disminuye la carga requerida, por lo que el flujo de vapor que entra a la turbina disminuye. Se mantiene el flujo durante 30 minutos aproximadamente. A las 10:12 am se aumenta la carga de vapor y aumentando así la potencia de la turbina hasta el momento del siniestro.

*Figura 3.13 Residuos de material en álabes.*

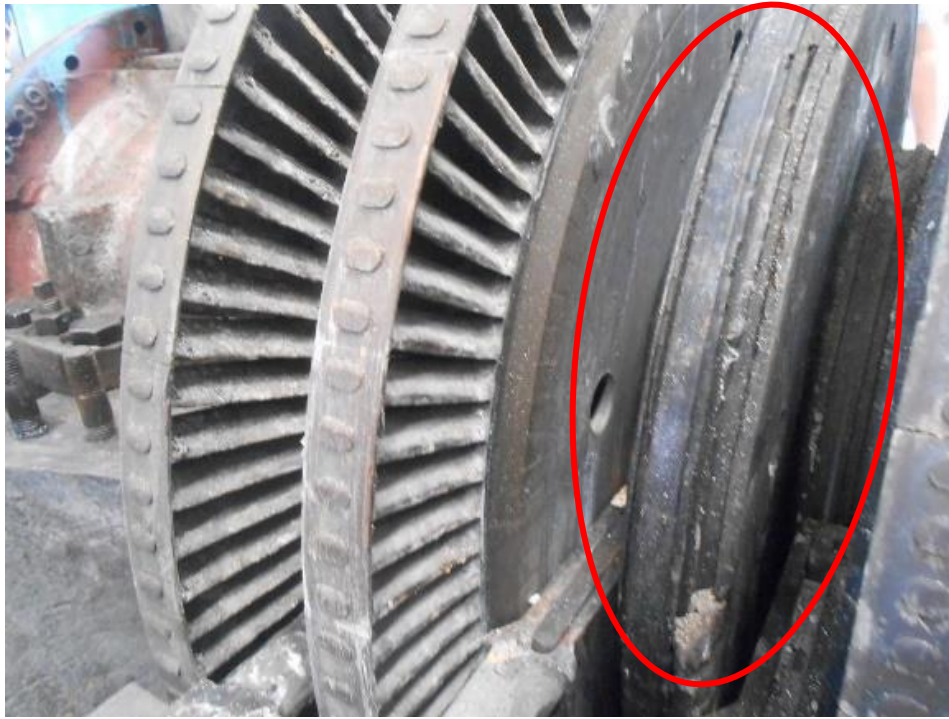
El disparo del interruptor provoca que el generador pierda la carga, evento que ocasiona que la turbina se acelere sobrepasando los sistemas de protección por sobrevelocidad y activándose el disparo de la turbina, desafortunadamente la válvula de cierre rápido no opera adecuadamente y la turbina continúa acelerándose. La turbina aumento su velocidad durante 2 minutos aproximadamente, tiempo durante el cual aumentaron las vibraciones en el sistema hasta que un disco de álabes se atrancó con su diafragma correspondiente. El contacto de las partes fijas con las móviles de la turbina tuvo como efecto el fallo en los álabes debido a que la inercia del equipo produce la fragmentación de estos y la deformación del diafragma, desencadenando una mayor vibración en el sistema, con lo cual el resto de los discos y diafragmas sufren golpeteo entre sí, los sellos laberínticos son afectados y la carcasa sufre impactos por las piezas fragmentadas. Adicionalmente el generador, reductores, muñones y coples sufren los efectos de la vibración.

*Figura 3.14 Disco número 10 de álabes fragmentado.*

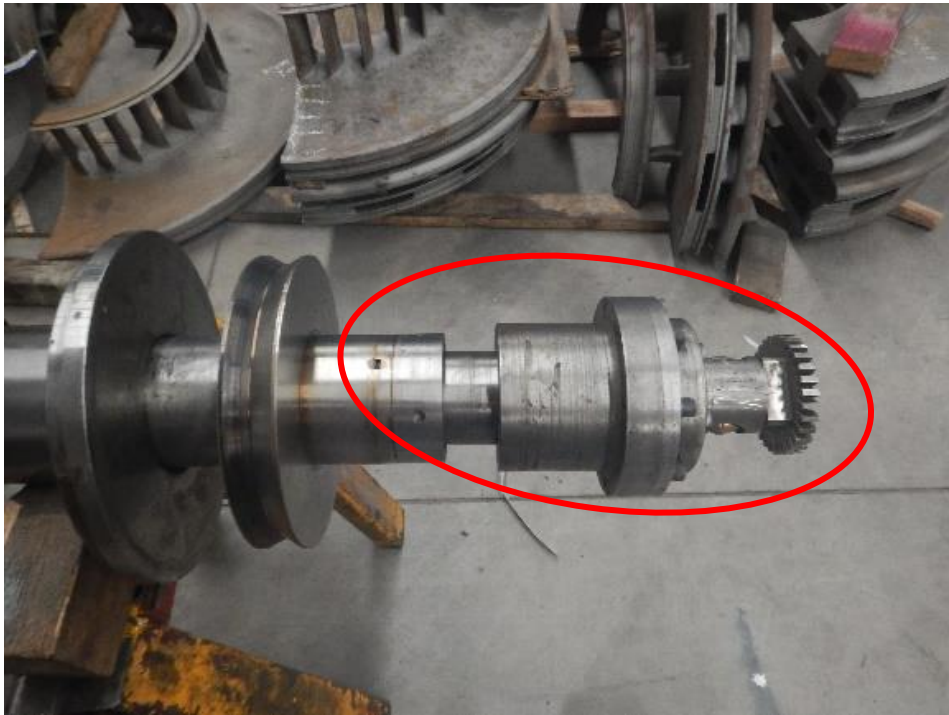
*Figura 3.15 Daño en acople. Se observan afectaciones en el eje y muñón.*

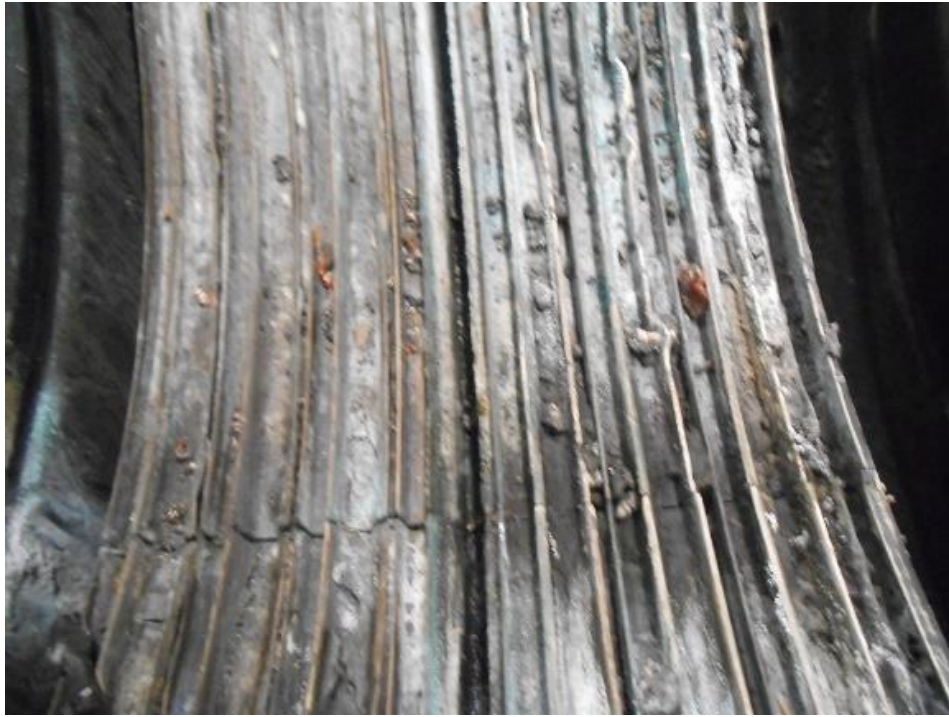
*Figura 3.16 Sistema de sellos de vapor dañado, con residuos de materiales diversos.*

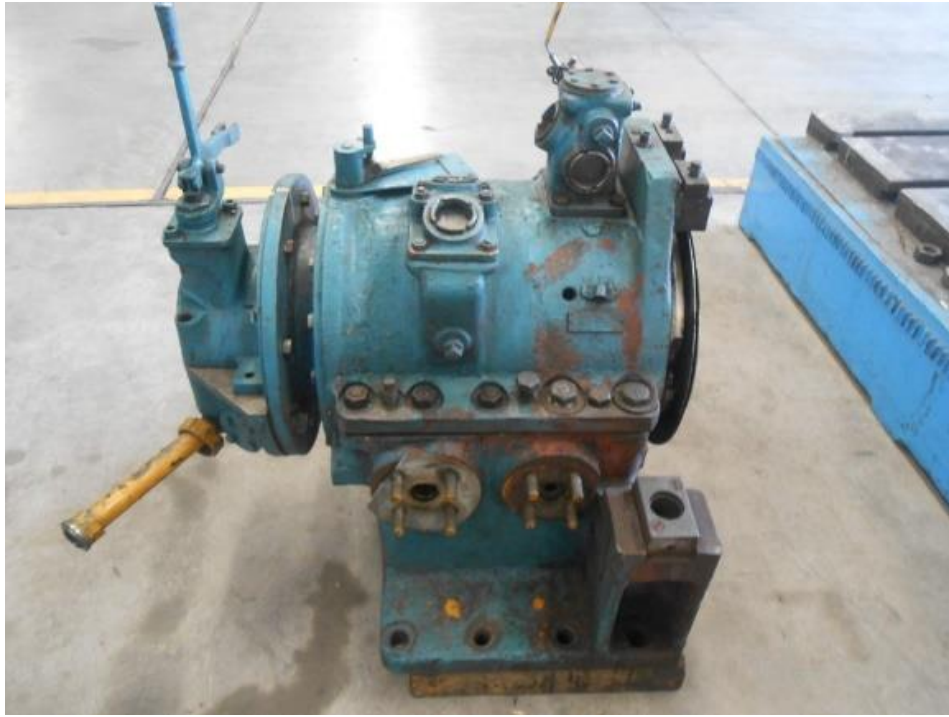
Cabe destacar, que la válvula de disparo no actuó a tiempo y el vapor continuó entrando aun después de su accionamiento, esto se comprueba por el aumento de presión a la entrada de esta. Una vez cerrada la válvula de regulación, la turbina tardó aproximadamente 7 minutos en frenar a causa de la inercia del sistema, esto no ocasiono daño adicional a la turbina, pero si a los coples, muñones y el sistema de reducción. La parte de la turbina con mayor vibración y por ende la de mayor afectación es la de baja presión, ya que tiene elementos más largos.

*Figura 3.17 Sistema de disparo afectado.*

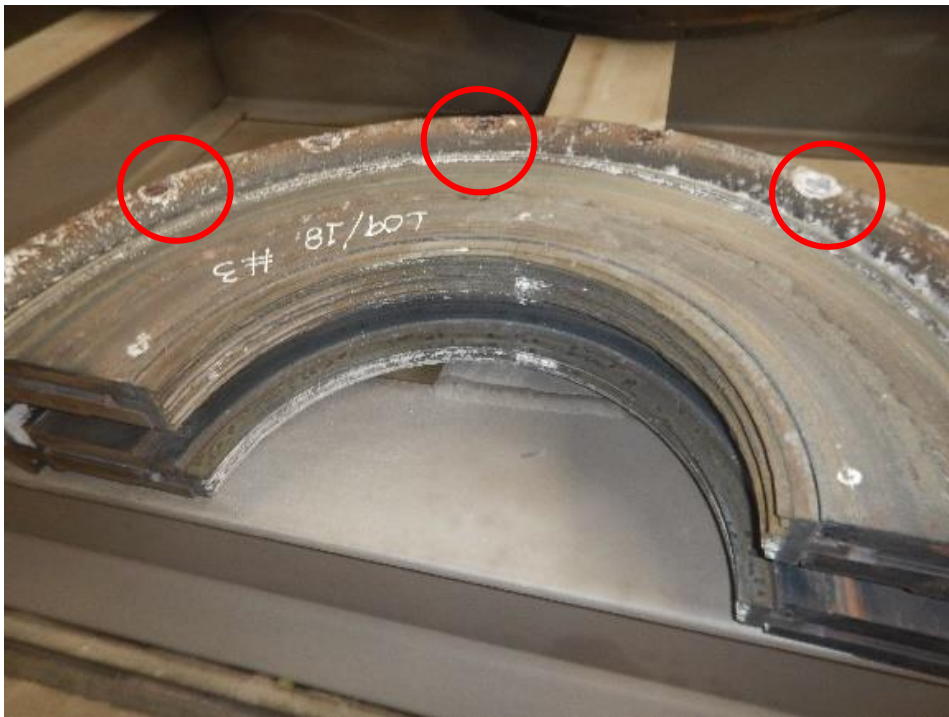
*Figura 3.18 Diafragma dañado. Se presentan afectaciones de salinidad, dicha pieza se reemplazará en su totalidad.*

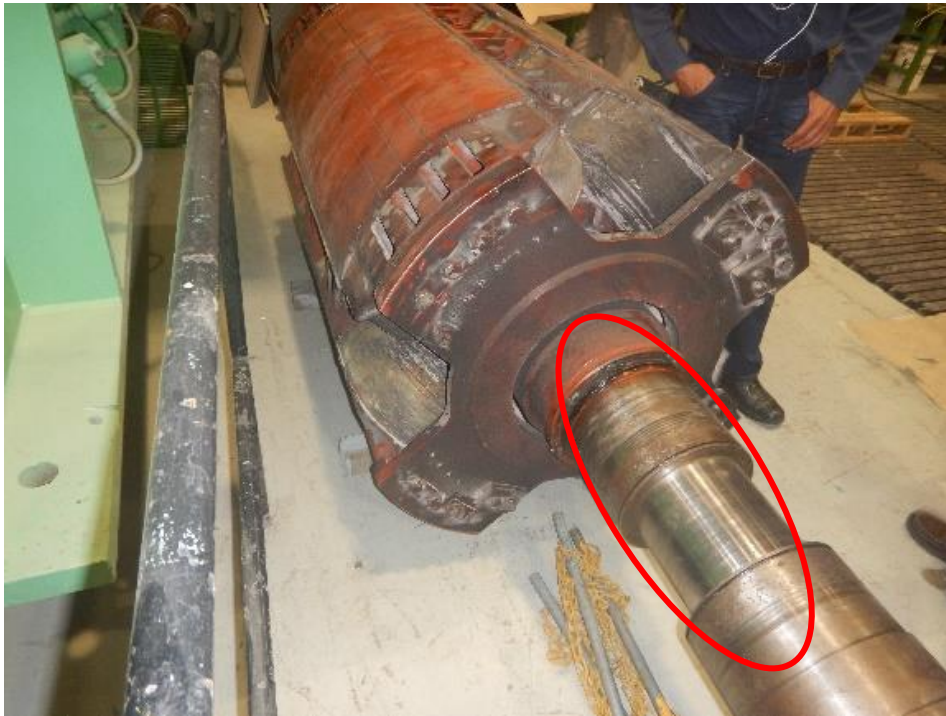
Las vibraciones provocadas por la turbina son resentidas por el rotor, el cual alcanza a rozar entre polos provocando que el material aislante de sus embobinados se dañe y posteriormente ocasionen su corte. Adicionalmente, se dañaron piezas del sistema de sujeción del rotor, y el sistema de ventilación entre los que se pueden mencionar la tolva y el ventilador.

*Figura 3.19 Rotor del generador afectado en su eje, presentando desbaste por sobreaceleración.*

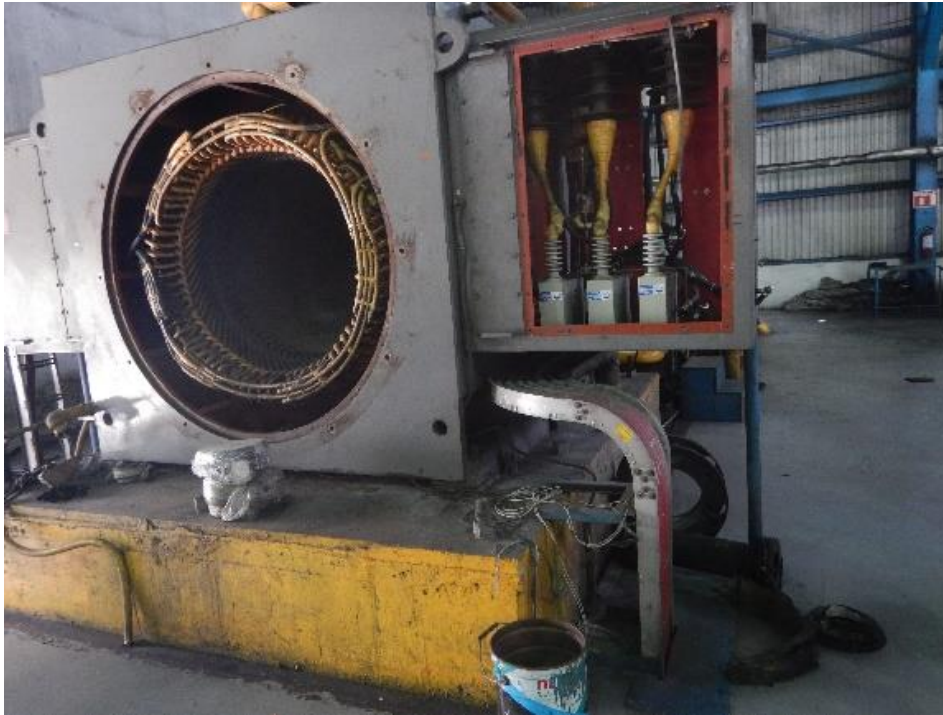
*Figura 3.20 Estator del generador dañado con testigos de incendio.*

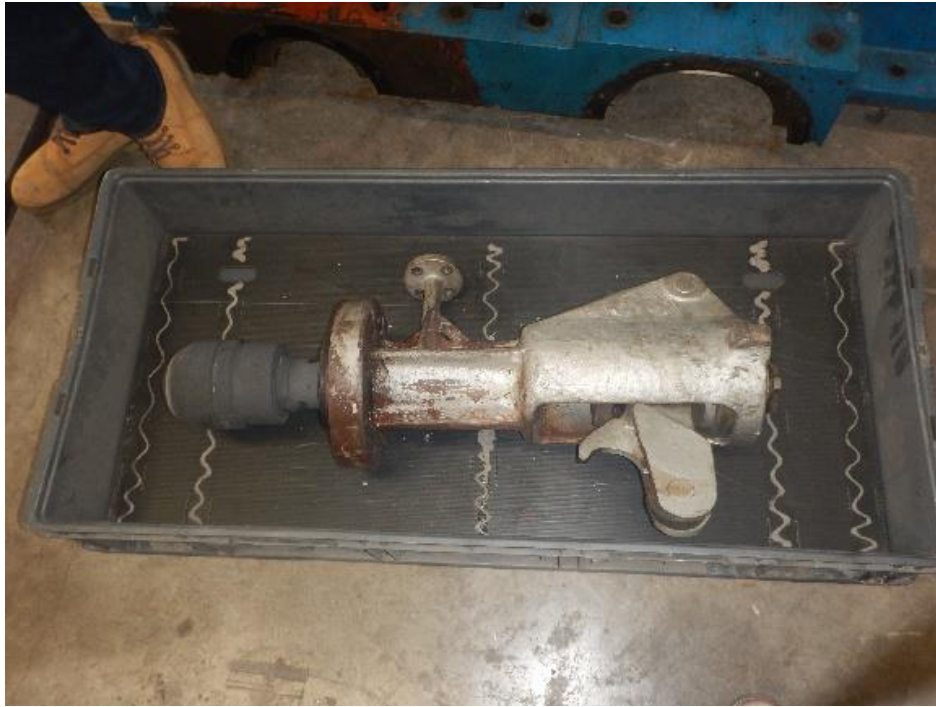
Desafortunadamente el sistema carecía del mantenimiento adecuado (ya se han mencionado las fugas en el sistema), por lo cual actuó de manera deficiente, y las válvulas ocuparon más tiempo del normal en cerrarse, en este tiempo la velocidad de la turbina alcanzo más del 13% de sobre velocidad, siendo del 10% la sobre velocidad de disparo promedio.[13]

Es de suma importancia mencionar que la falta de mantenimiento en este sistema de paro de emergencia se considera como la raíz del siniestro, ya que la falta de actuación oportuna desencadenó el siniestro que afectó directamente a la turbina, generador, chumaceras y resto de equipos dañados.

*Figura 3.21 Válvula de la turbina.*

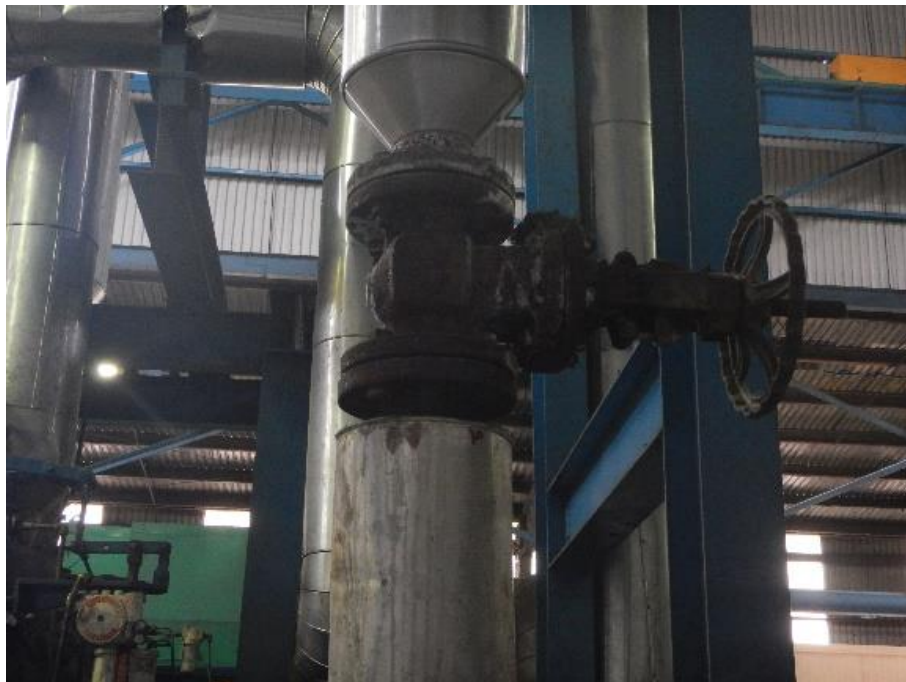
*Figura 3.22 Válvula de vapor del sistema de cogeneración.*

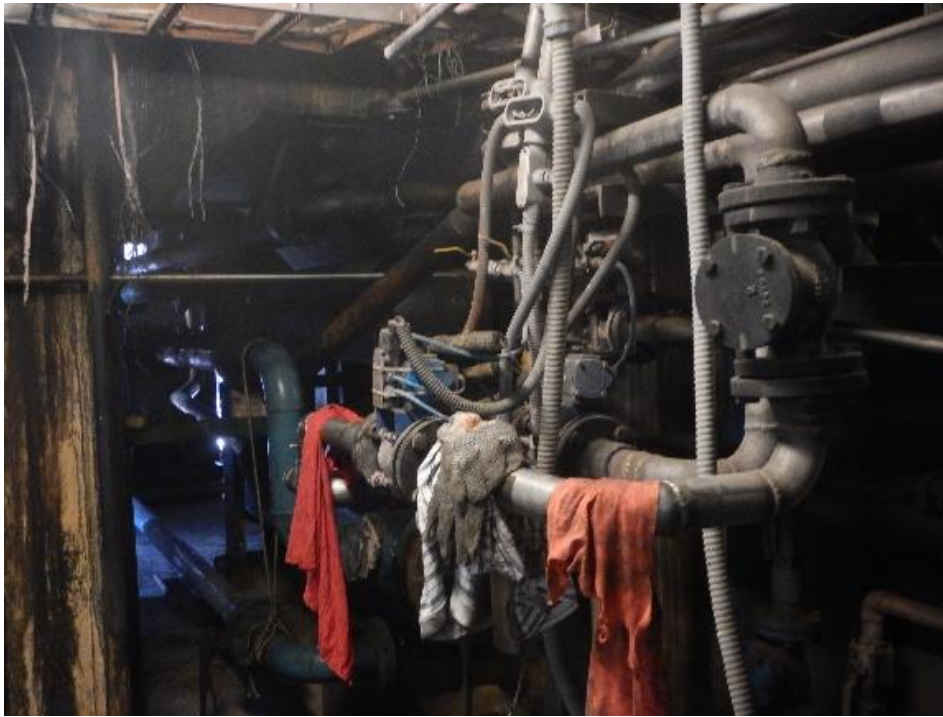
Otro sistema de protección que se consideró deficiente es el sistema de lubricación, ya que operó con fugas en su sistema.

La lubricación deficiente del sistema ha contribuido al desgaste irregular del resto del elemento, prueba de ello es el mantenimiento que se le realizó al reductor un año antes evidenciando la deficiente lubricación en este equipo.

*Figura 3.23 Sistema de lubricación con fugas.*

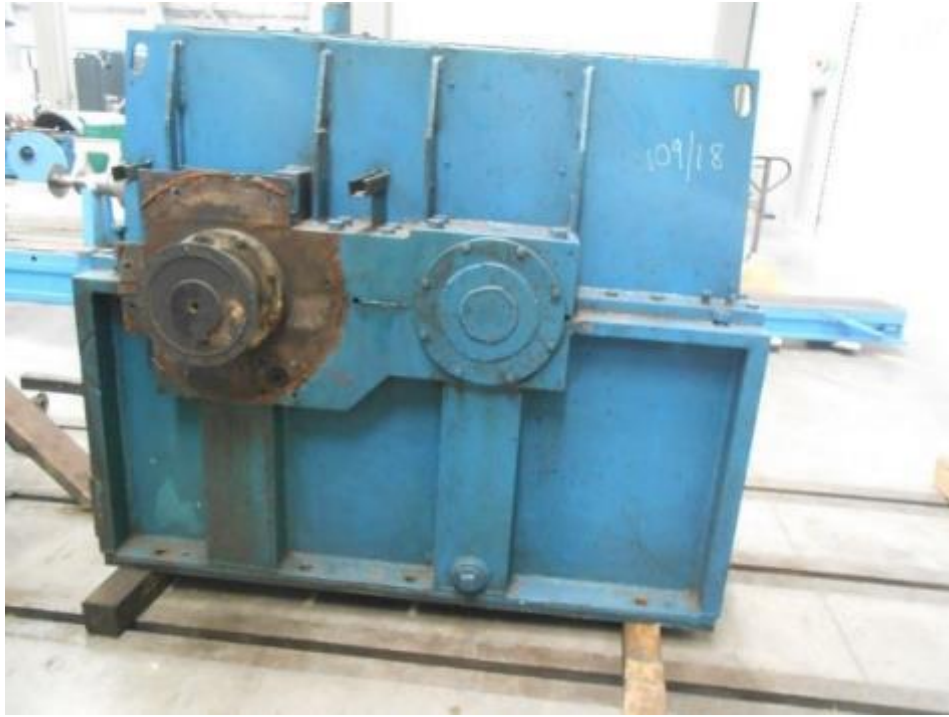
El sistema de reducción de velocidad, acoplamiento entre la turbina y generador, es un sistema que ha estado operando en precarias condiciones, ya que laboraba con mala lubricación y fugas de aceite.

El reporte de mantenimiento de año 2017, indicó que los muñones, sellos, el engranaje para la corona de transmisión, el engranaje del piñón y el cople de transmisión presentaron desgaste por arrastre y picaduras por corrosión. El daño anteriormente mencionado es evidencia de que este sistema estaba siendo mal lubricado y sus condiciones operativas no eran adecuadas.

Durante el siniestro los daños aumentaron en este equipo, en el momento en que la turbina se aceleró y se rompieron los álabes, el reductor sufrió los efectos de la vibración, por lo que se rompió el cople que lo unía con la turbina y el aceite se fugó, la falta de lubricación propició el contacto entre metales, lo que ocasionó chispas que provocaron la ignición del aceite derramado e incendiando algunos circuitos eléctricos, inclusive la flama alcanzó la tubería de vapor quemando sus recubrimientos. El incendio fue sofocado un par de minutos más tarde, mientras la turbina aún seguía girando.

*Figura 3.24 Reductor de velocidad.*

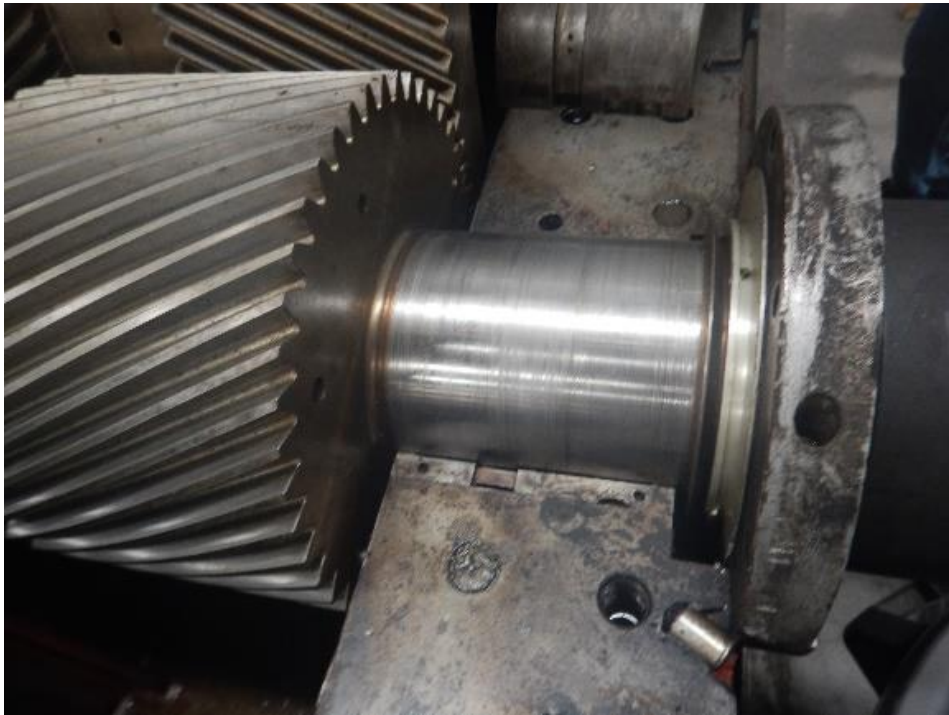
*Figura 3.25 Rodamientos de reductor dañados.*

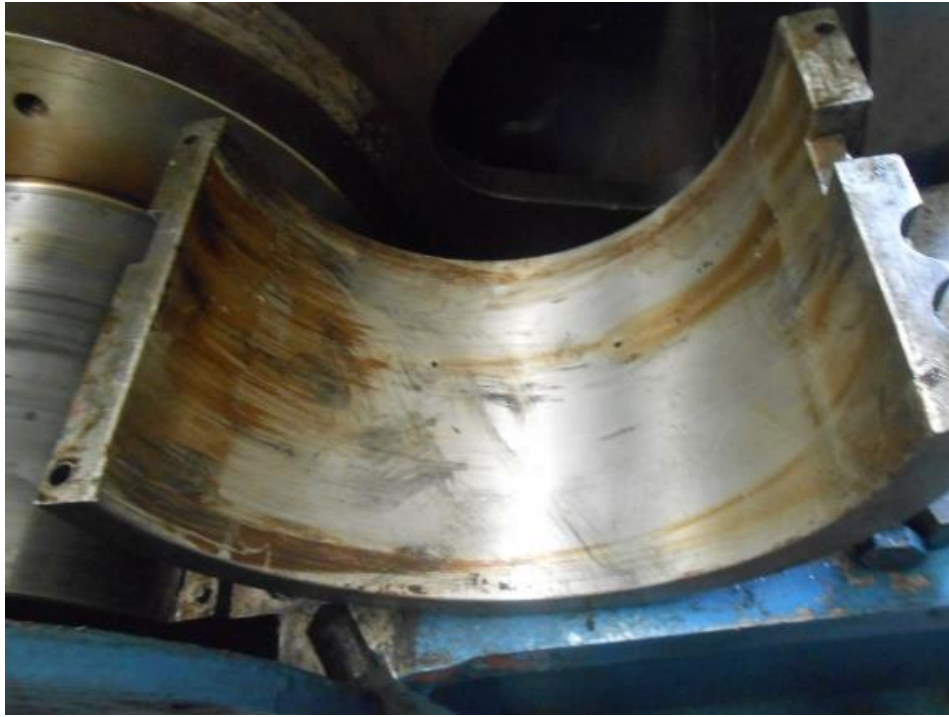
*Figura 3.26 Rayaduras en asiento de rodamiento.*

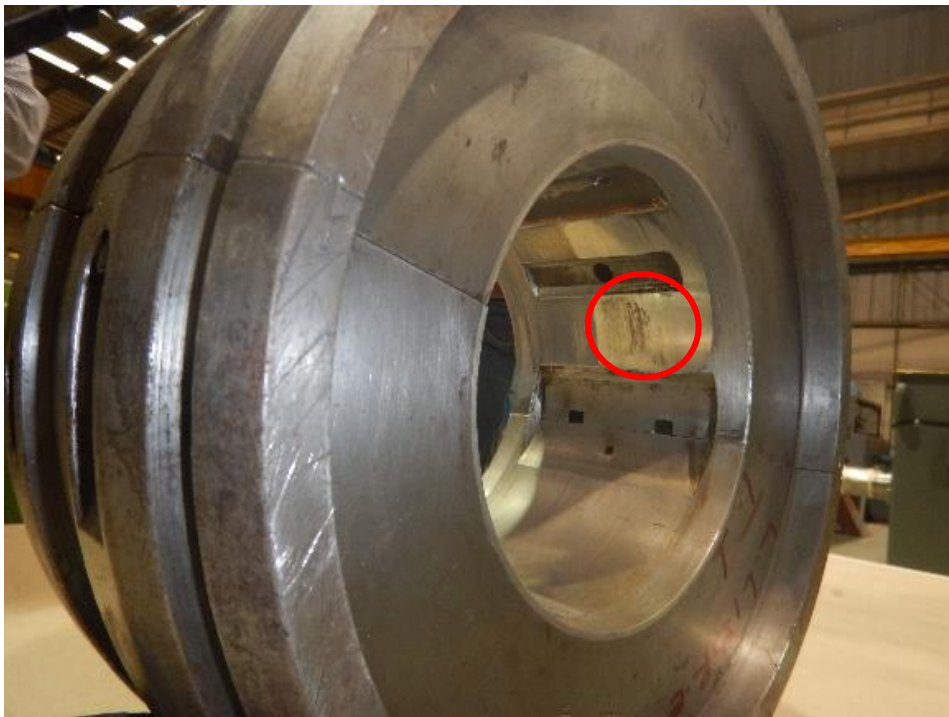
*Figura 3.27 Chumacera dañada con afectaciones internas.*

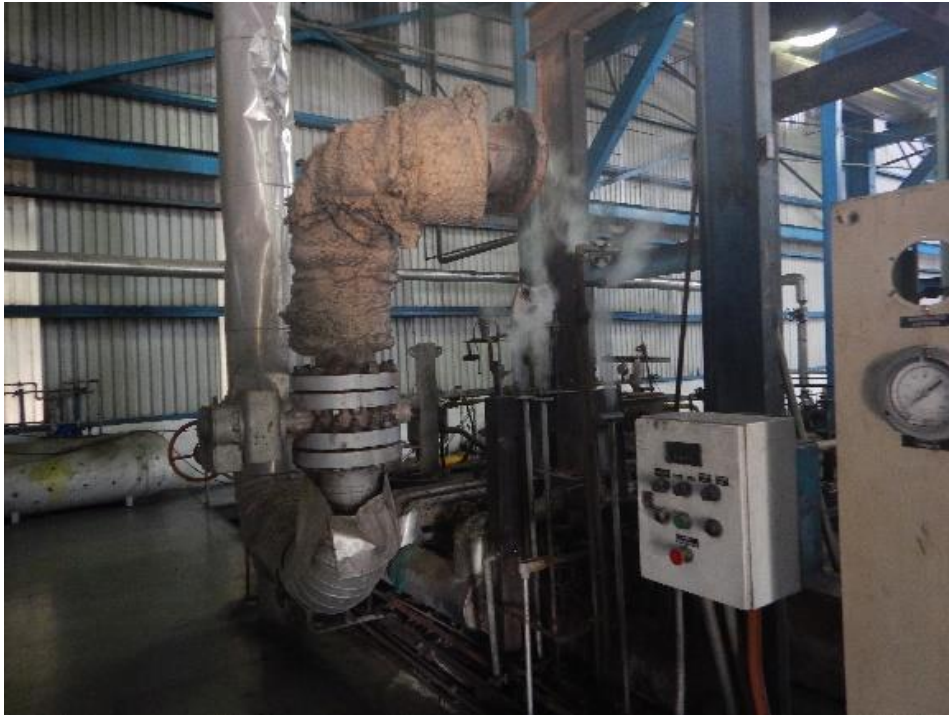
*Figura 3.28 Tuberías dañadas por incendio en chumaceras.*

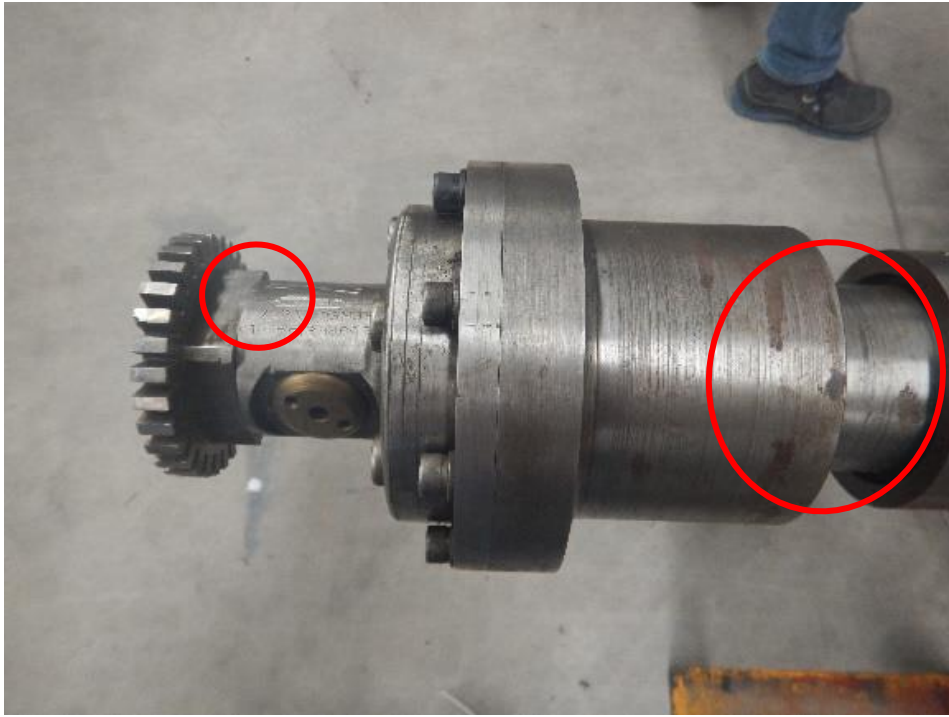
A pesar de ser evidentes las carencias de lubricación y fugas de aceite, los coples operaban de forma regular, evidencia de ello son las bajas vibraciones presentadas por el sistema de turbo generación y gracias al reciente mantenimiento que había recibido. Es importante mencionar que, durante el siniestro, las condiciones de operación propiciaron que los coples y muñones se dañaran (figura 3.29) más de lo que corresponde a una operación bajo condiciones óptimas.

*Figura 3.29 Daño en muñón y cople.*
