**ESTUDIO ESTADÍSTICO DE EFECTOS QUE INFLUYEN EN EL DAÑO
SÍSMICO ANALIZANDO ESTRUCTURAS EXISTENTES EN LA CIUDAD DE
MÉXICO DURANTE LOS SISMOS DE 1957 Y 1985 CON AYUDA DE
SISTEMAS DE INFORMACIÓN GEOGRÁFICA**

TESIS

INGENIERÍA CIVIL - ESTRUCTURAS

VICENTE OROZCO NARVÁEZ

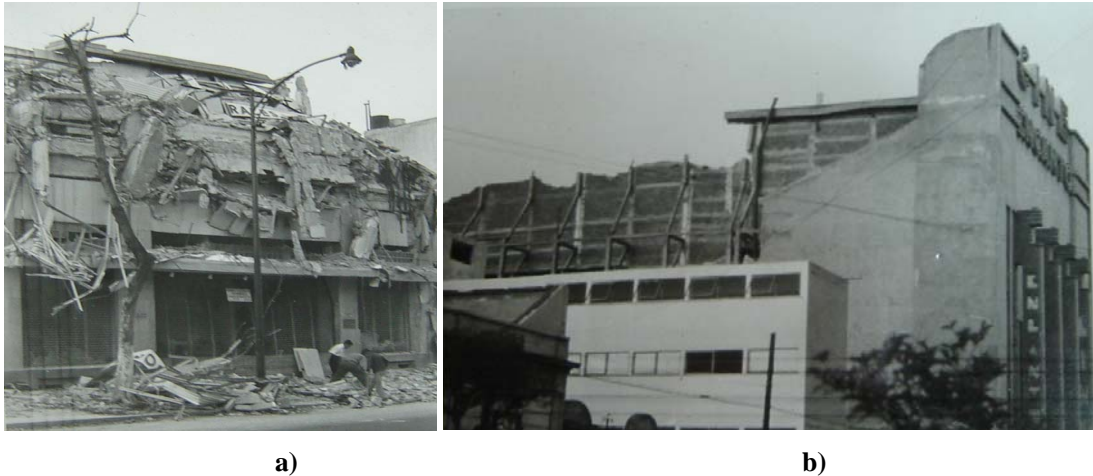
Figura 2.6 Colapsos parciales: a) edificio en Insurgentes # 377, sólo la planta baja quedó en pie y b) Cine Encanto que perdió el techo y parte de los muros.

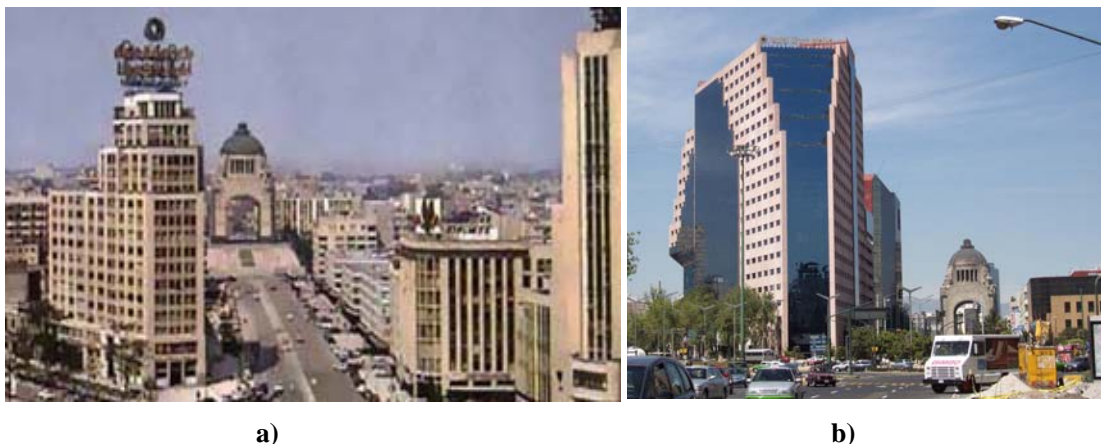
Figura 2.17 a) edificio Corcuera (57-Corcu en tabla 2.1) ubicado en esquina y con planta muy irregular por encontrarse en un cruce de calles en diagonal, fue demolido después del sismo por los daños tan severos que sufrió y b) edificio actual en la misma esquina con características muy similares al anterior.

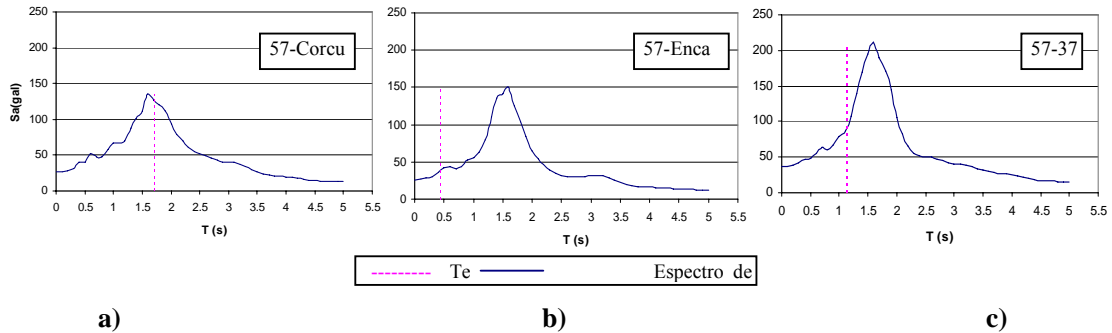
Figura 3.1 Comparación del espectro de aceleración del sitio y el T_e de las estructuras con magnitudes altas de daño: a) estructura 57-Corcu, el T_e coincide con ordenadas máximas, b) estructura 57-Enca el T_e está muy lejano a las ordenadas máximas, pero tenía sistema estructural tipo nave industrial que mostró mal comportamiento y c) estructura 57-37 el T_e se localiza antes de las ordenadas máximas, posible comportamiento inelástico.

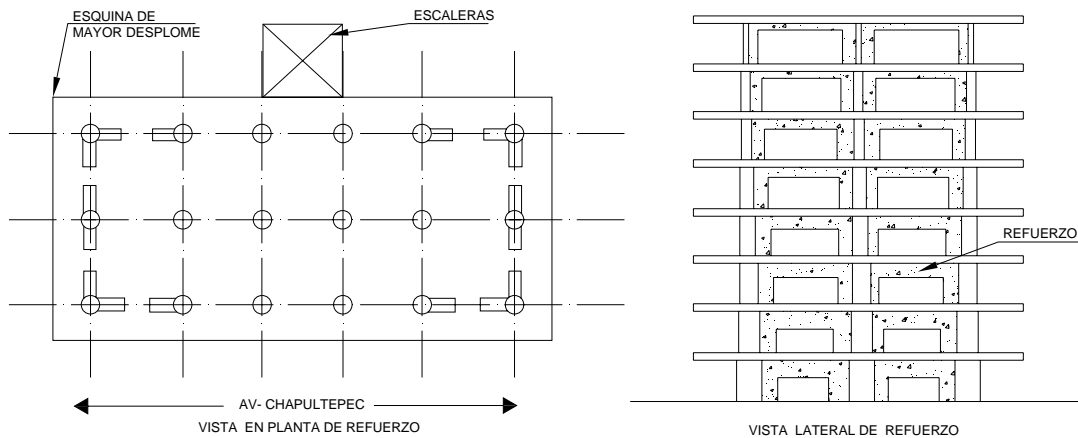
Figura 4.18 Croquis de refuerzo en estructura 57-12 antes del sismo de 1985 clasificado como bueno, fue hecho de forma simétrica; presentó daño leve después del sismo.
