**“PROCEDIMIENTO CONSTRUCTIVO PARA LA ESTABILIDAD  
DE TALUD, CON ANCLAS Y MALLAS, DEL CANTIL UBICADO  
EN LA COLONIA PALMITAS, DELEGACIÓN IZTAPALAPA,  
MÉXICO D.F.”**

### **TESIS PROFESIONAL** para obtener el título de **INGENIERO CIVIL**

Ciudad Universitaria, México, Noviembre 2012

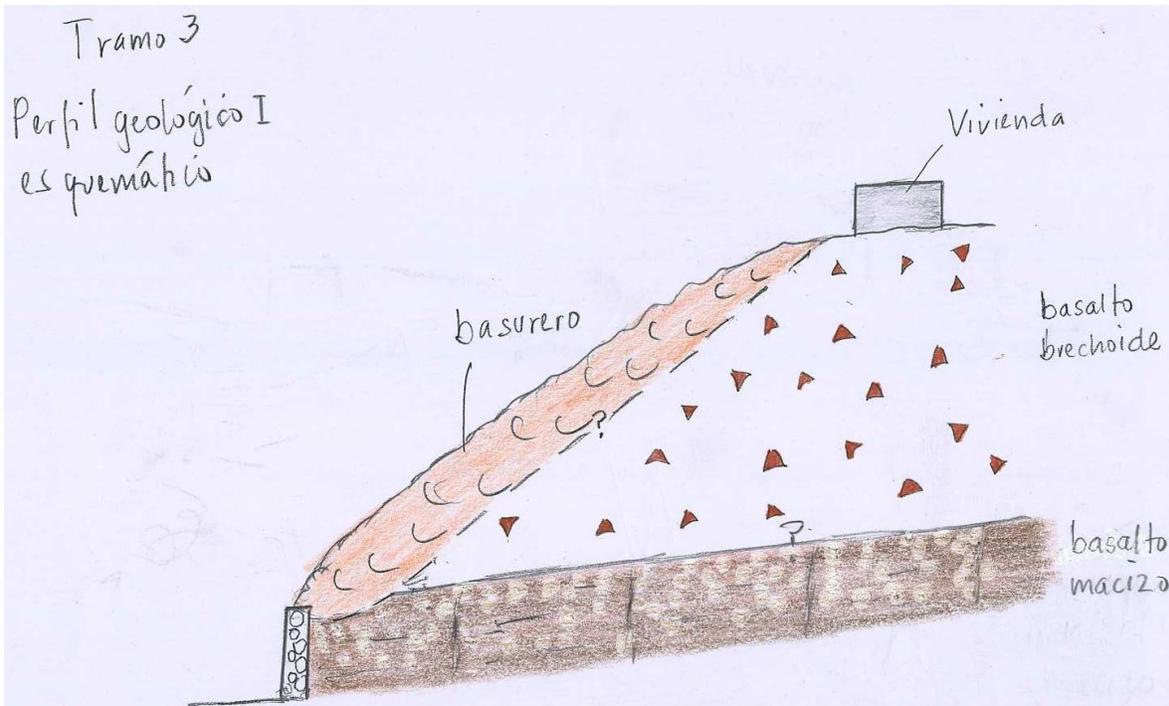
Esta zona se encuentra constituida por un basalto brechoide en la parte izquierda, y basura cubriendo el brechoide en la parte central donde se tiene una descarga de agua en la corona y basalto fracturado en la parte derecha, el espesor del volumen de basura varía de 4.0 a 6.0 m, el basalto brechoide tiene un espesor de 5.0 a 7.0 m, para continuar con un estrato de cenizas volcánicas de 2.0 a 3.0 m y continua un basalto brechoide con lentes de basalto macizo, como se puede observar en la figura 11.

Figura 11. Perfil geológico observado en el tramo 3.

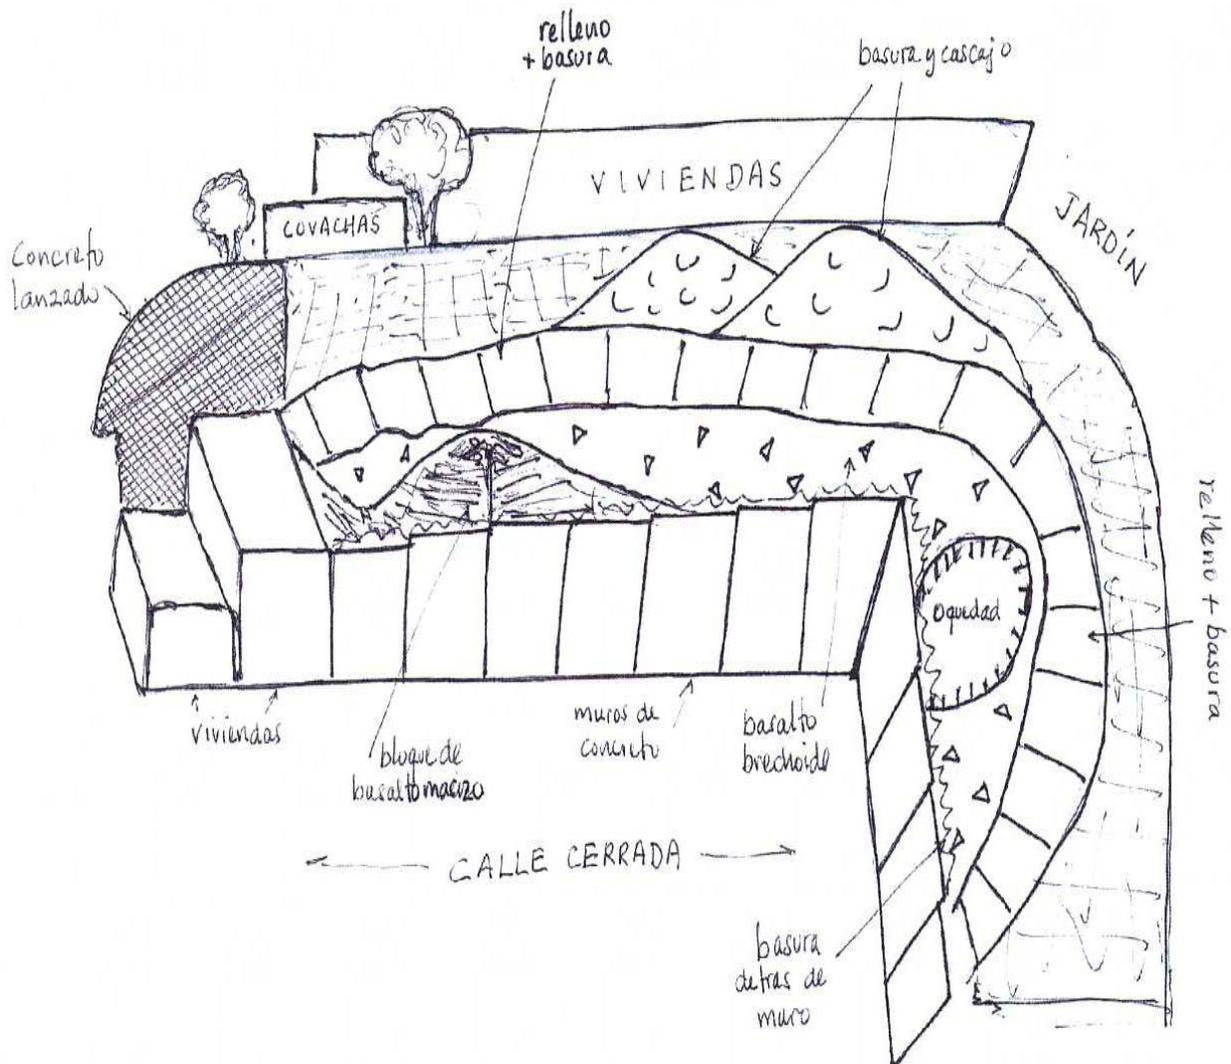
La secuencia geológica observada, a pesar de la cantidad de basura que se ha arrojado, está constituida en la parte superior por un basalto brechoide con espesor de 3.0 a 5.0 m aproximadamente, el cual yace sobre una capa de basalto macizo que aflora en algunas porciones de la superficie del Cantil. En la parte inferior se detectaron las cenizas volcánicas cuyo espesor visible es del orden de 2.0 m, ver figura 15.

Figura 15. Perfil geológico observado físicamente en el tramo 13.

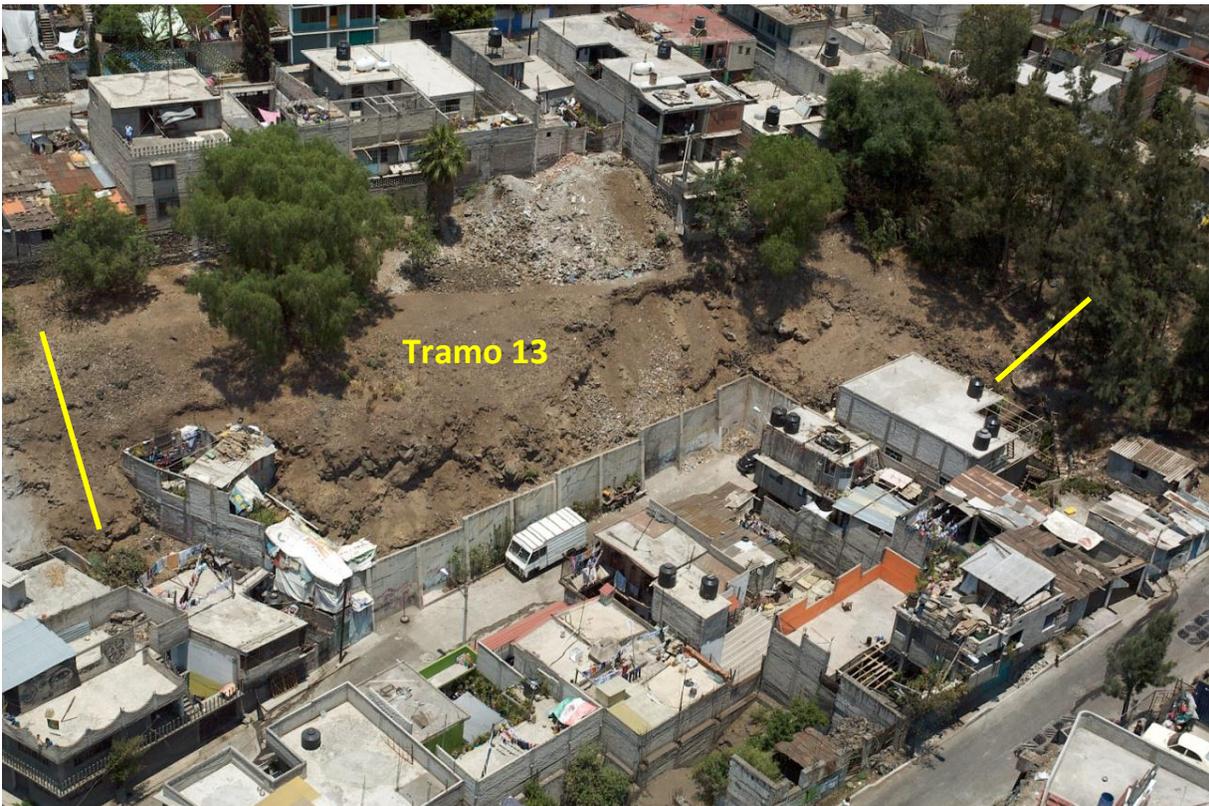
El Cantil, en general, está sometido a un mecanismo de falla que consiste en la caída de bloques de roca como consecuencia de la falta de sustento como ocurre cuando se erosionan las cenizas volcánicas, como se observa en las figura 16.

Figura 16. Vista frontal del tramo 13.

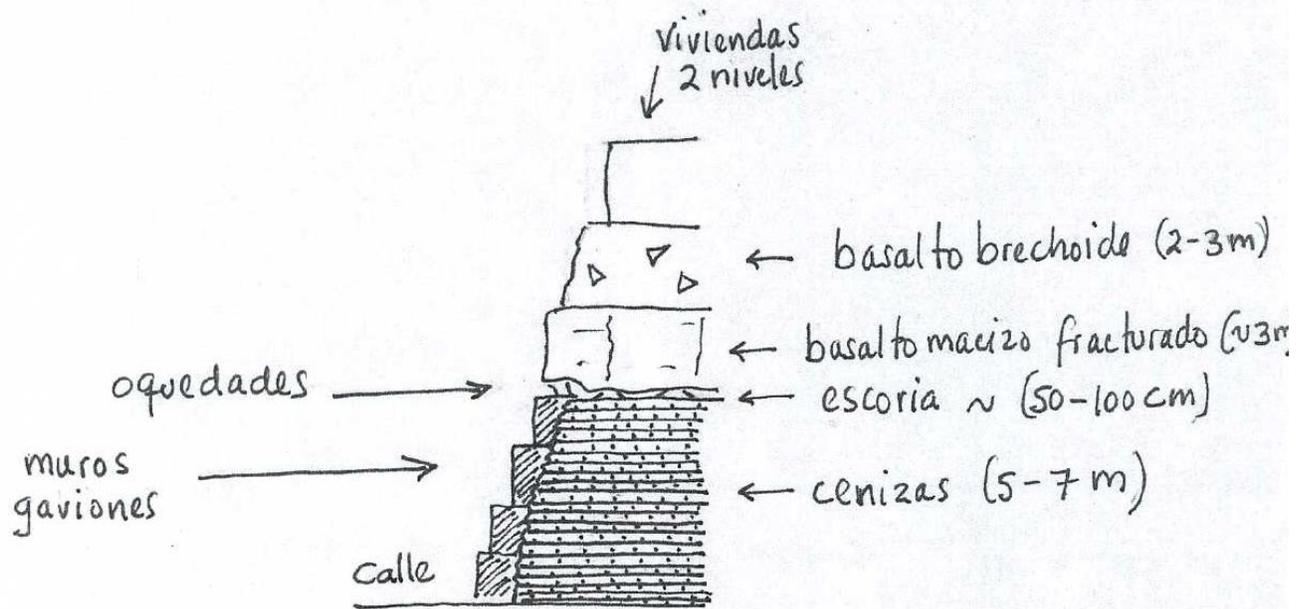
El Cantil está sometido a un mecanismo de falla que consiste en la caída de bloques de roca como consecuencia de la falta de sustento, como ocurre cuando se erosionan las cenizas volcánicas, ver figura 19.

Figura 19. Perfil geológico observado en el tramo 14.

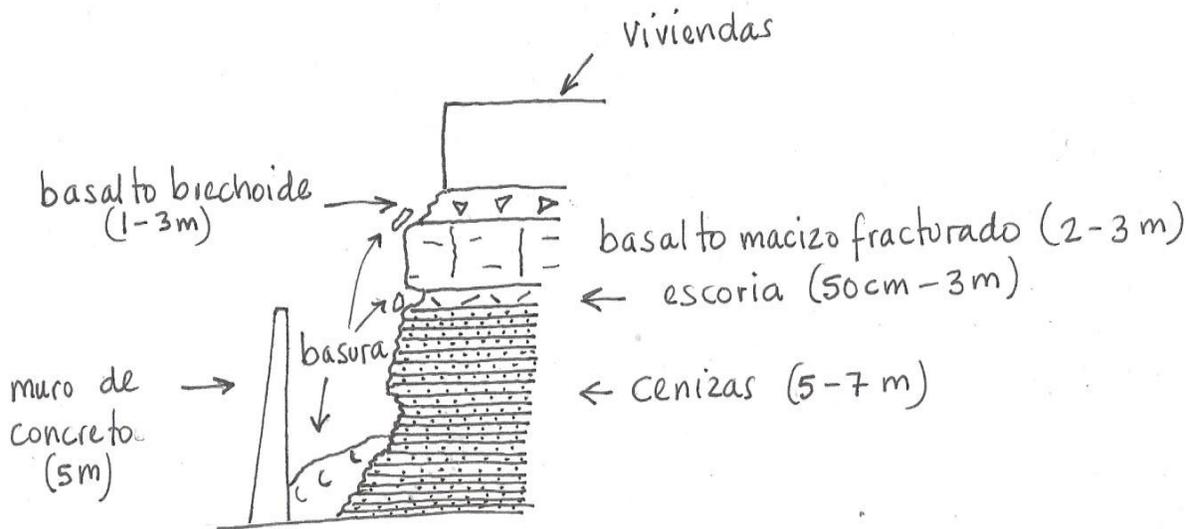
Tramo 15. Perfil geológico I

El Cantil, en general, está sometido a un mecanismo de falla que consiste en la caída de bloques de roca como consecuencia de la falta de sustento como ocurre cuando se erosionan las cenizas volcánicas. En el tramo 15 la erosión de la escoria y de la ceniza eventualmente podría dejar sin sustento a los bloques superiores de basalto.

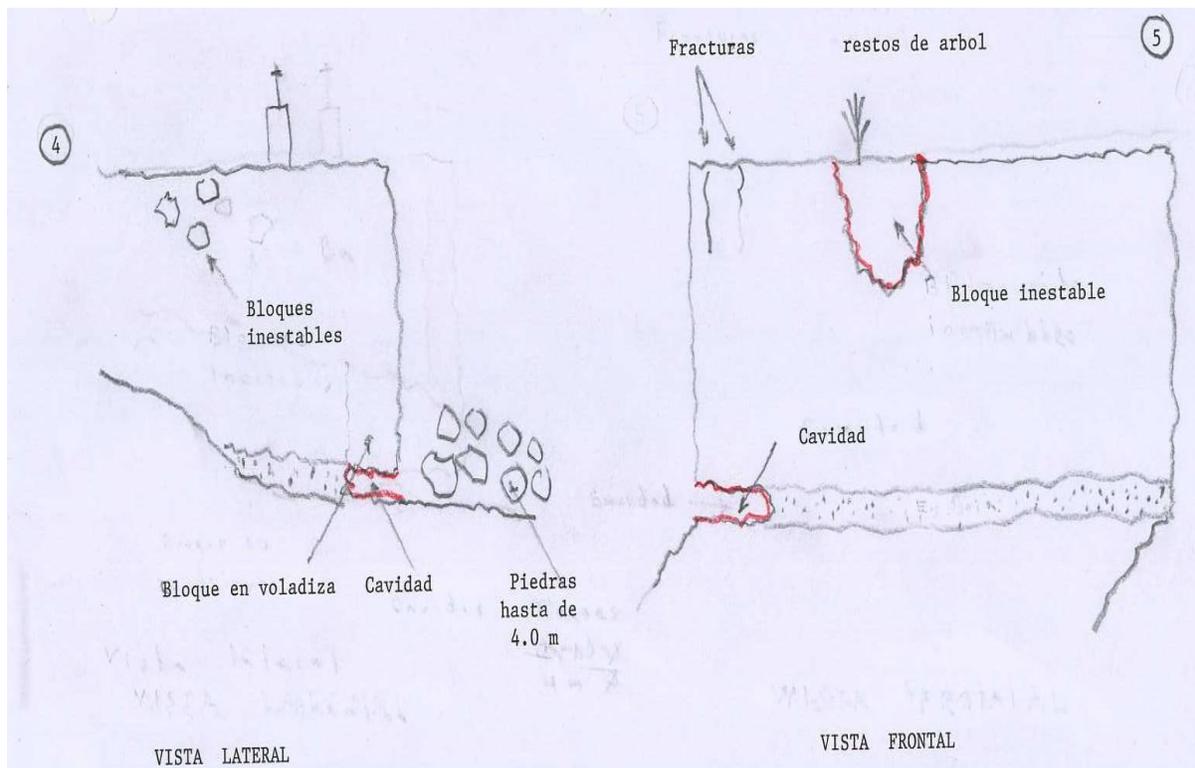
El tramo 4 se caracteriza por un macizo de basalto fracturado, como se observa en las figuras 10 y 36, que sobreyace a un estrato de escoria volcánica, erosionado por el flujo de agua en la orilla izquierda (visto de frente), lo que ocasionó un desprendimiento y formó una cavidad, quedando en esta zona un bloque en voladizo. Este tramo está formado únicamente por basalto macizo que ocupa la cima del Cantil con unos 5.0 m de espesor, una delgada capa de escoria debajo de éste, y las cenizas que tienen un espesor de 1.0 y 2.0 m.

Figura 36. Estratos geológicos observados físicamente en el tramo 4.

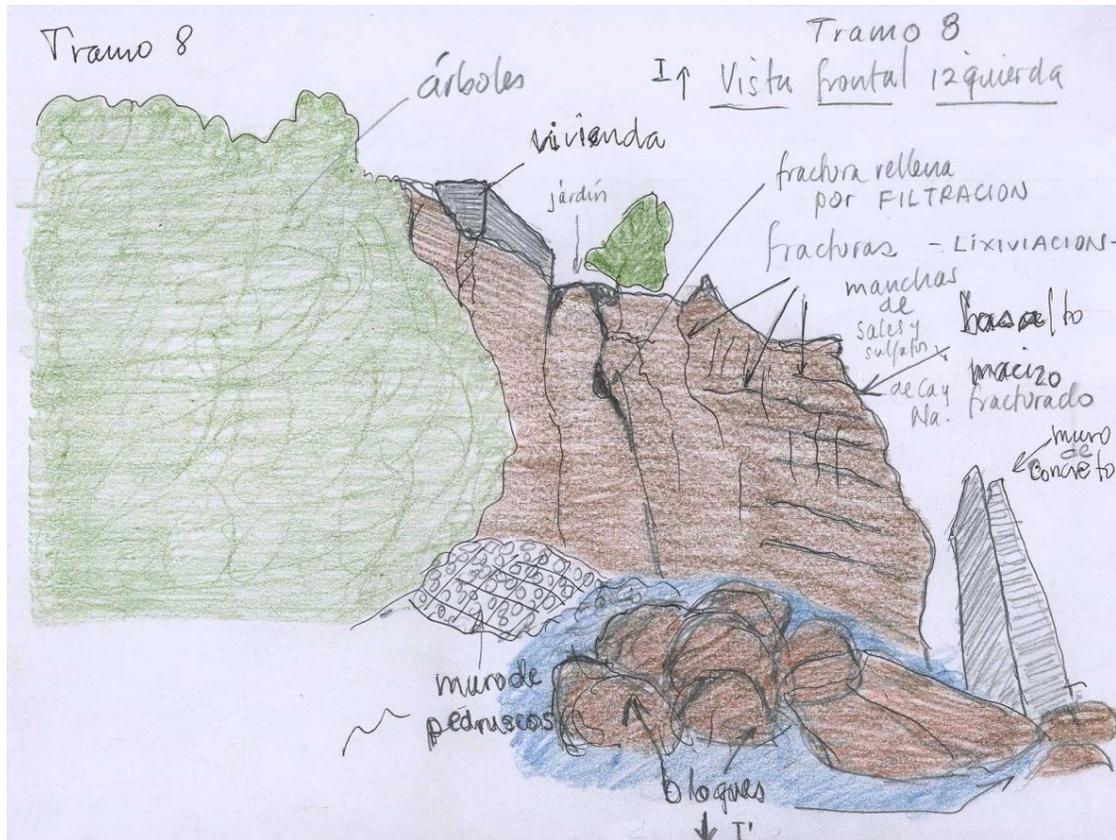
Este tramo se caracteriza por un macizo de basalto masivo fracturado que subyace a un estrato de escoria volcánica, erosionado por el flujo de agua, lo que ocasionó un desprendimiento al quedar el bloque en voladizo, ver figura 38.

Figura 38. Perfil geológico observado físicamente del tramo 8.

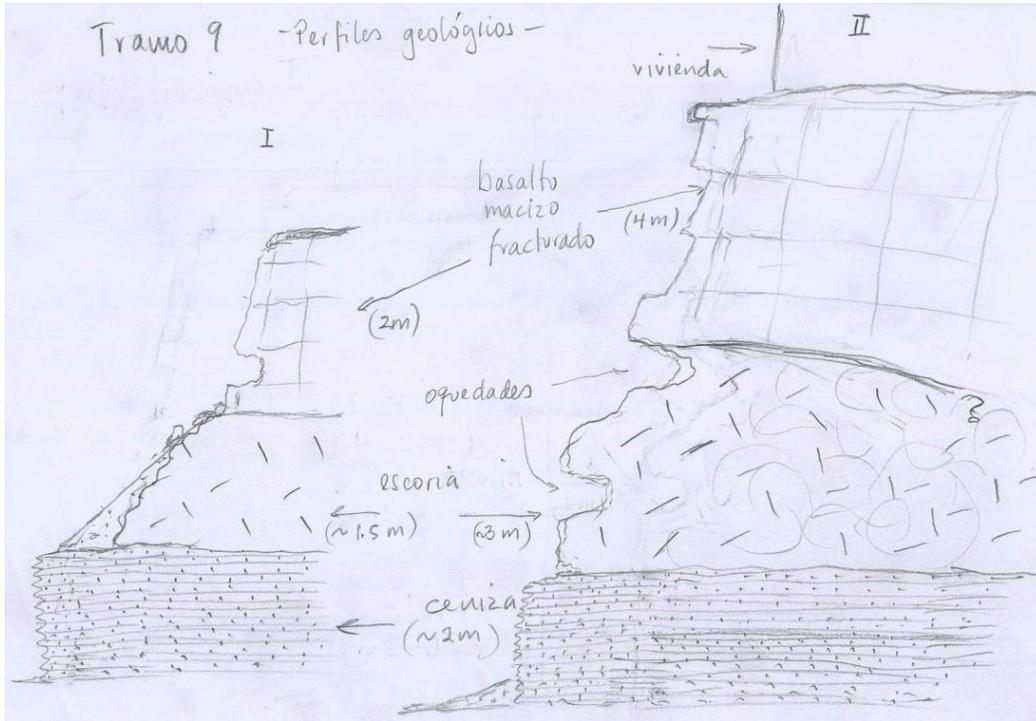
El tramo 9 se caracteriza por un macizo de basalto masivo fracturado que sobreyace a un estrato de escoria volcánica, erosionado por el flujo de agua y arenas ligeramente cementadas (ceniza volcánica). En la parte superior se tiene un basalto macizo fracturado de 4.0 a 5.0 m de espesor, el cual descansa sobre el estrato de escoria volcánica de 3.0 a 5.0 m, en este estrato también se encuentran algunas oquedades tubulares profundas y estratos delgados de basalto macizo, debajo de la escoria se encuentra una capa de ceniza volcánica de 2.0 m de espesor la cual no representa mayor problema. En este tramo se tienen bloques de hasta 20.0 m<sup>3</sup> o mayores que se pueden desprender, como se puede observar en la figura 39.

Figura 39. Perfil geológico observado en el tramo 9.

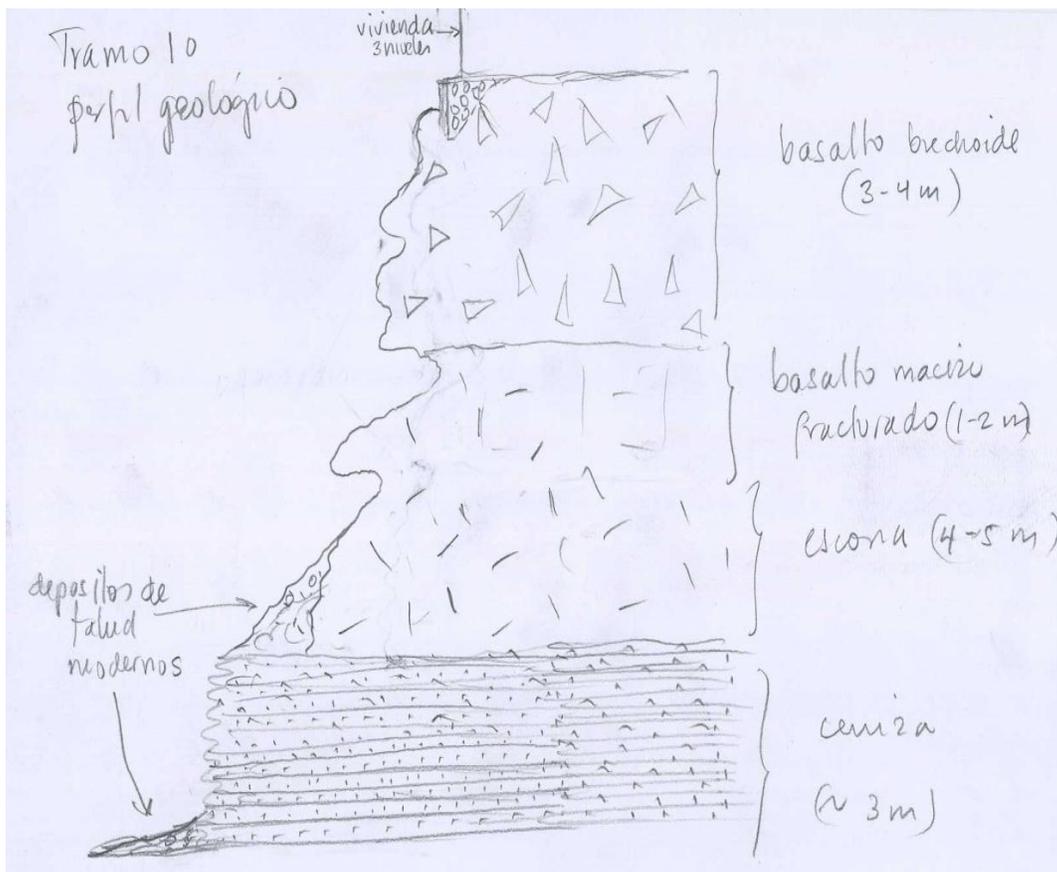
Localmente se tienen en esta zona basaltos brechoides que sobreyacen a bloques de basalto masivo fracturado, escoria volcánica y arenas (ceniza volcánica), con la agravante que se tienen casas en la corona, como se observa en la figura 41.

Figura 41. Perfil geológico observado en el tramo 10.

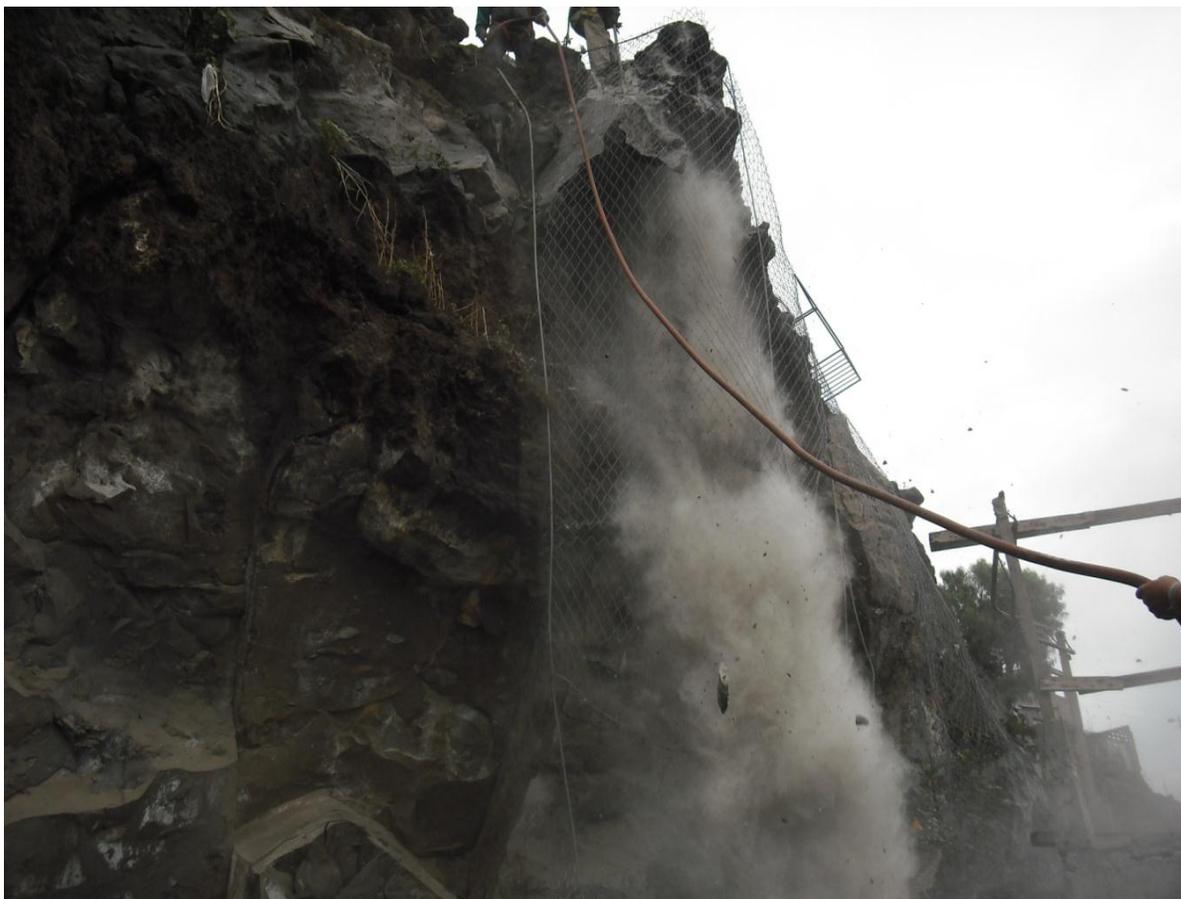
**Figura 73. Retiro de bloques inestables en forma controlada.**

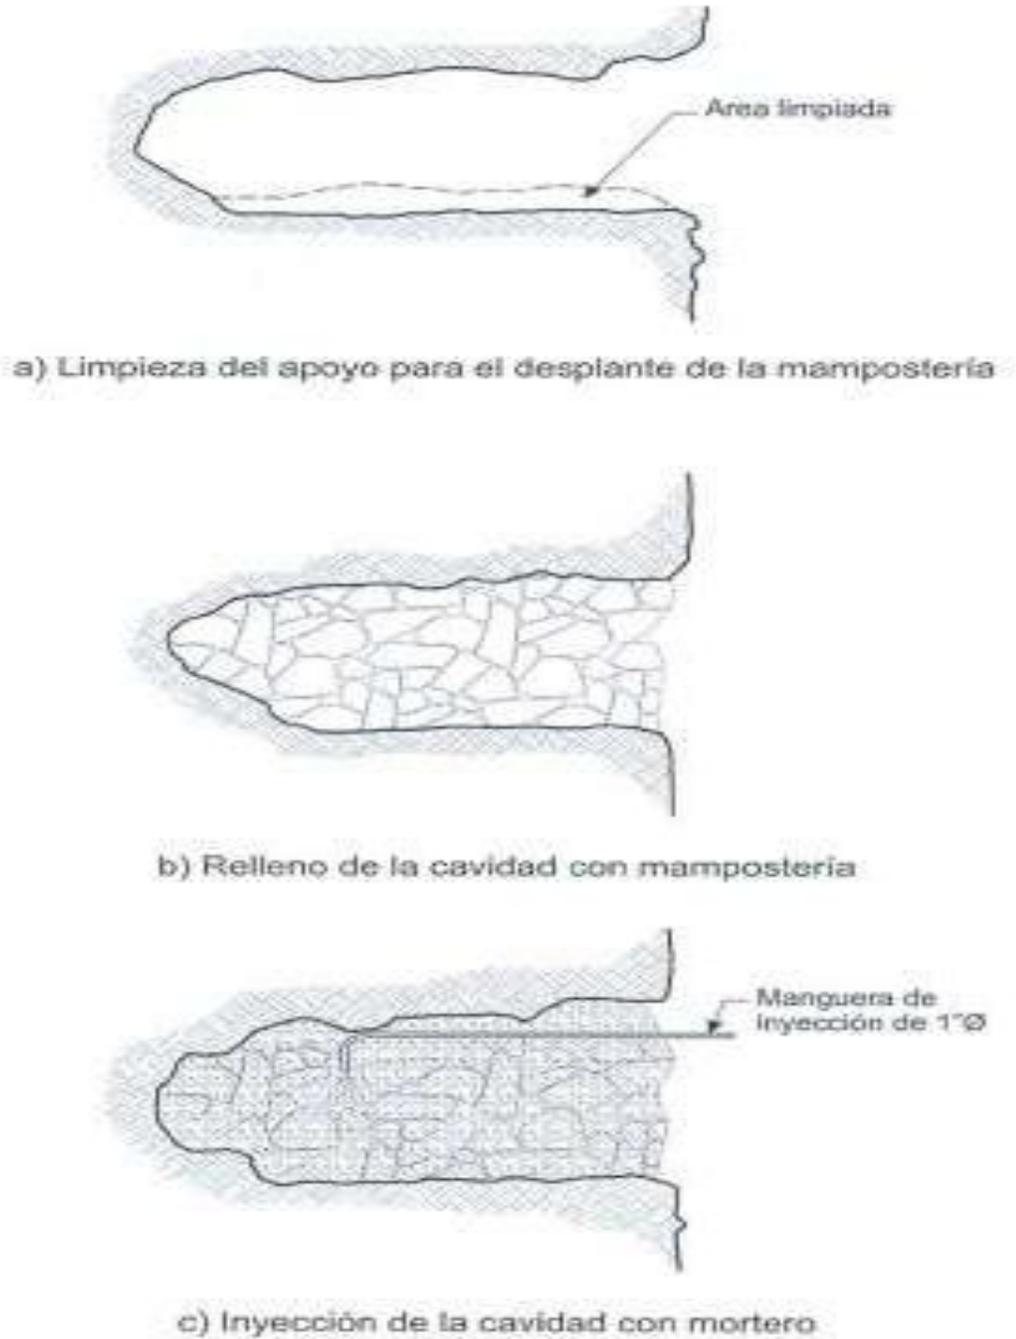
Figura 105. Relleno con mampostería de cavidades.

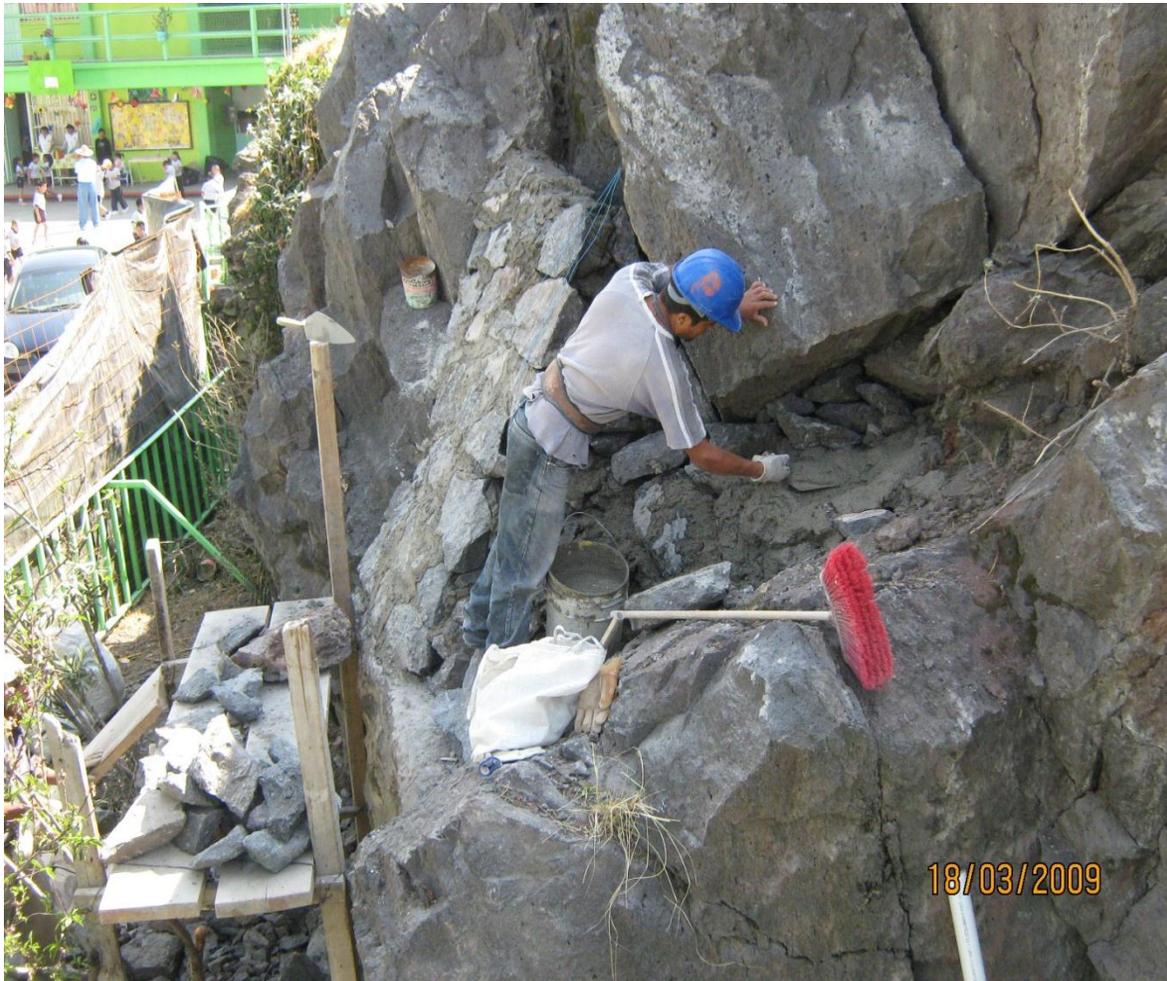
Figura 106. Relleno con mampostería en huecos.
