Capítulo 4

EJEMPLO DE APLICACIÓN, CASO MEXICALI

4.1 Descripción del fenómeno

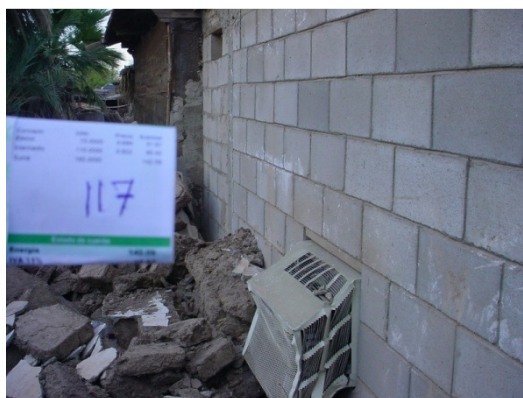
Figura 4.7 Vivienda conformada con block en los muros

Un gran número de viviendas están construidas de mampostería con bloques de concreto huecos de 12 cm de espesor como se muestra en la figura 4.7; estos muros comúnmente se refuerzan internamente y no se colocan castillos ni cerramientos por lo que la baja resistencia a cortante de los muros de 12 cm y la poca cantidad de muros en la dirección corta de las viviendas, las coloca en una situación de inseguridad ante sismos; muchas de las viviendas presentan una cimentación deficiente o nula provocando daños a los demás elementos estructurales al momento de presentarse asentamientos.

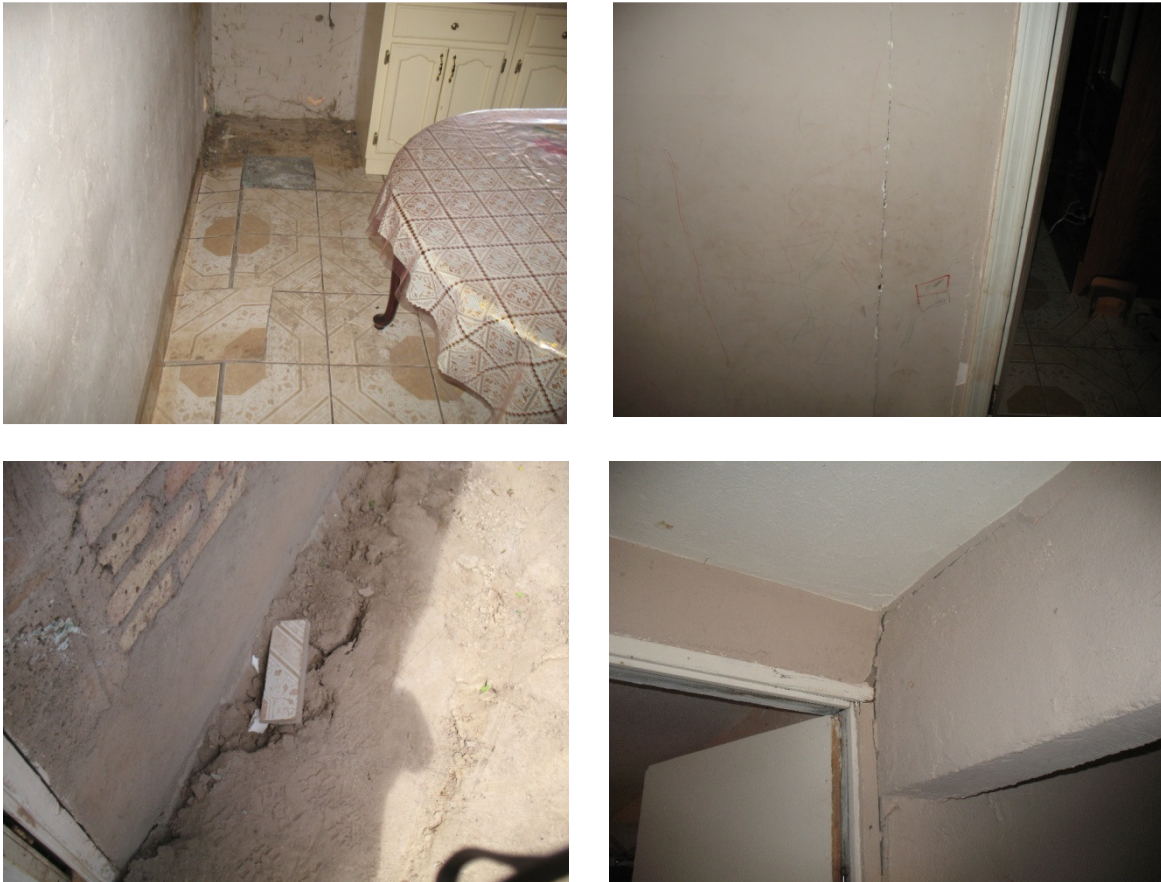
Figura 4.8. Vivienda número 437

En la vivienda con folio impreso número 437 (figura 4.8) del padrón antes mencionado, la opinión de expertos considera que ésta presenta un daño mínimo, ya que no se presenta daño en la cimentación; los muros si bien presentan fisuras, a simple viste se observa que estos no están directamente unidos a los elementos estructurales por lo que se considera un daño mínimo en muros, con relación a pisos, debido a que solo existe desprendimiento de acabados de igual forma se considera como un daño mínimo, por último, al techo se le asigna sin daños ya que en éste no presenta ningún daño posible.

El resultado que se obtiene de evaluar la vivienda con la Cédula propuesta es de daño mínimo, a diferencia del nivel de daño obtenido con la Cédula actual, considerado como parcial.

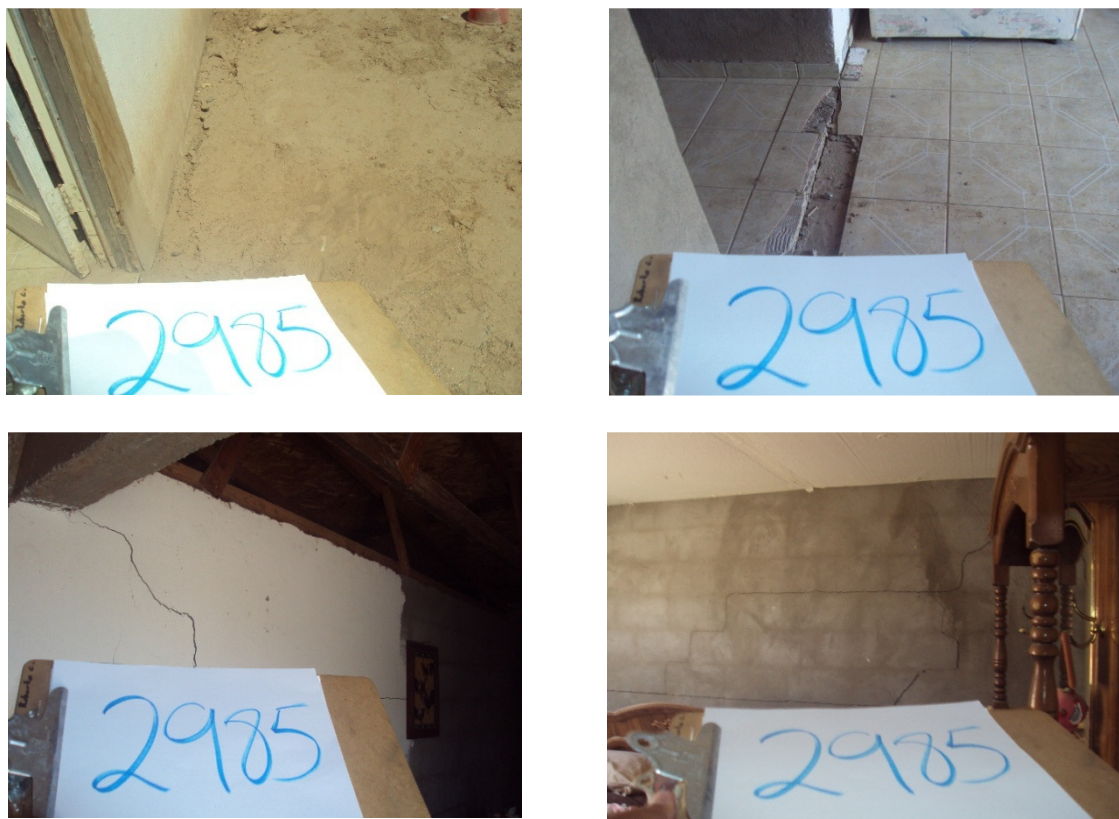
Figura 4.9. Vivienda número 2985

En la figura 4.9 se presentan las imágenes disponibles de la vivienda con número de folio impreso 2985, de la cual se hacen los siguientes comentarios: respecto al estado de daño que presenta la cimentación, no existe socavación o hundimientos, por lo que se considera que ésta tiene daño mínimo, respecto al estado de los pisos, se observa que estos presentan desprendimiento de acabados y pequeñas grietas, por lo que se determina que su estado de daño es mínimo, sin embargo, al observarse el estado de los muros, se determina que estos presentan daño menor por presentar grietas diagonales que abarcan la totalidad de su área.

Con base en lo anterior y respondiendo las preguntas que establece la Cédula propuesta, se determina que esta vivienda presenta un nivel de daño menor. La opinión de un grupo de trabajo considera, de igual forma, un nivel de daño menor, no así la Cédula actual, la cual establece un nivel de daño parcial.

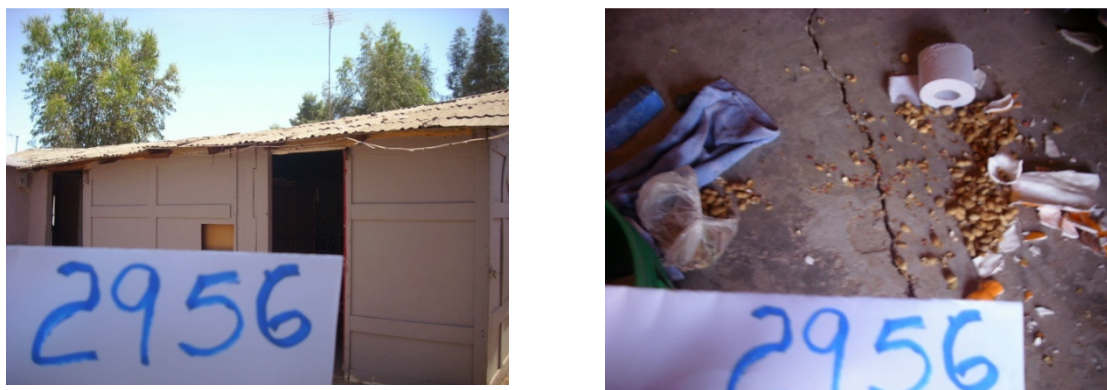
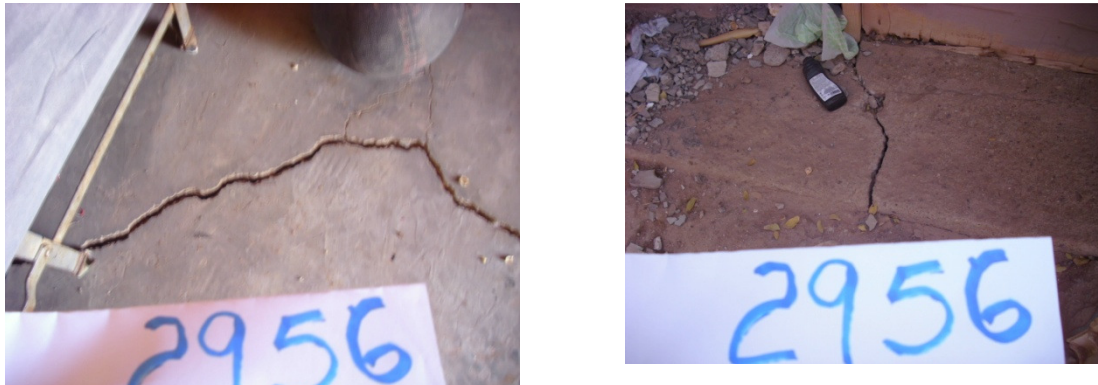
Figura 4.10. Vivienda número 2956 (continúa)

La misma metodología se empleó para la vivienda con número de folio 2956 (figura 4.10), donde se respondieron todas la preguntas pertinentes con base en la información que se muestra en las fotografías disponibles sobre del material con el que están contruidos los elementos estructurales como muros y techumbre, así como también, el estado en el que estos se encuentran, donde también se analiza el estado de los pisos.

Para este caso, los resultados que se obtuvieron con la Cédula propuesta, la Cédula actual y la opinión del grupo de trabajo, coinciden en establecer un nivel de daño mínimo.

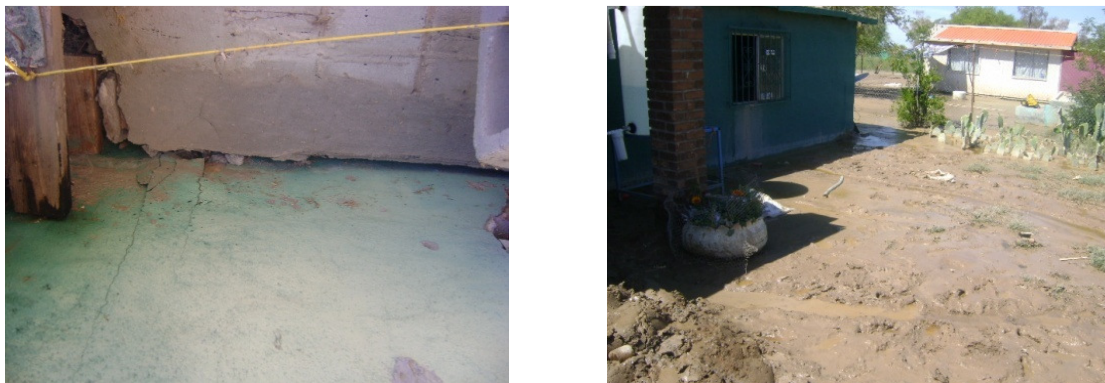
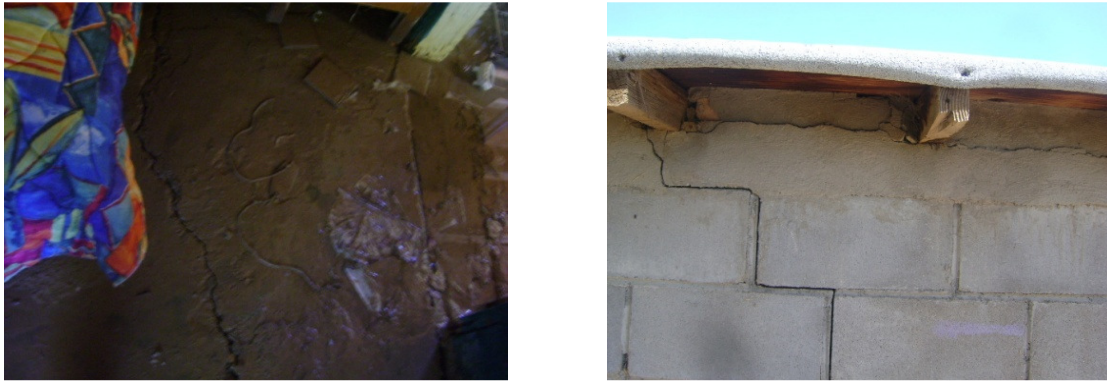
Figura 4.11. Vivienda número 1998 (continúa)

Finalmente, en la figura 4.11 se presentan las imágenes disponibles para estimar el nivel de daño de la vivienda con folio número 1998. Al igual que en la viviendas anteriores, es necesario contar la mayor información fotográfica disponible para evitar suposiciones al momento del llenado de la Cédula propuesta, ya que no es posible hacer la visita de campo correspondiente.

El resultado que se obtuvo de evaluar la vivienda anterior con la Cédula propuesta es considerado como daño menor, la opinión del grupo de trabajo define el nivel de daño como mínimo, sin embargo, empleando la Cédula actual, se obtiene como resultado un daño total.
