**UNIVERSIDAD NACIONAL AUTÓNOMA DE  
MÉXICO**

**FACULTAD DE INGENIERÍA  
DIVISIÓN DE INGENIERÍA CIVIL Y GEOMÁTICA**

**ACCIDENTE DE LA PRESA VAJONT**

**T E S I S**

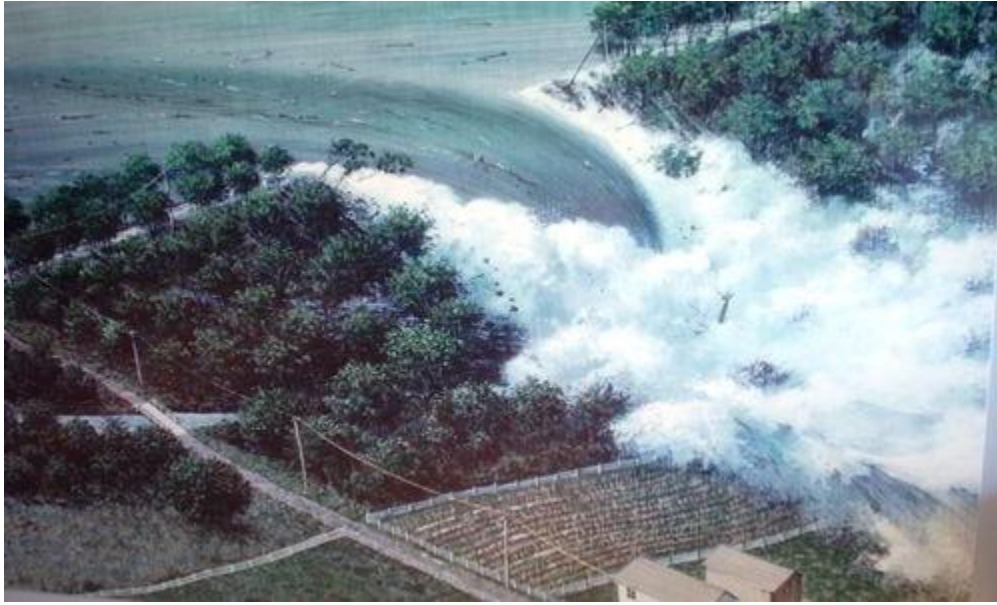
- South Fork, Johnstown en 1889: Construida en Pennsylvania en Estados Unidos, esta presa tuvo problemas debido a una lluvia torrencial presentada en ese año.

**Figura 1.35** Vista del desbordamiento de la presa South Fork. Imagen obtenida de <http://chillopedia.com/interesting/top-15-worst-dam-disasters-ever/>

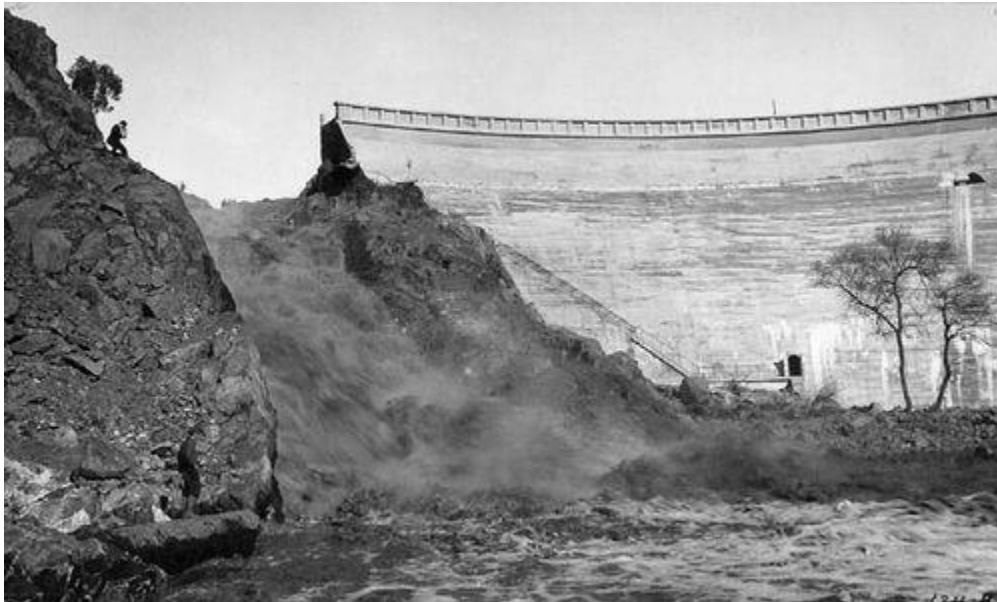
- Lower Otay en 1916: Fue una presa construida en el río Otay, ubicado en el estado de California en Estados Unidos, su propósito era la regulación y contención de agua. Falló en enero de 1916, después de una temporada de fuertes lluvias que golpeó la región del sur de California.

**Figura 1.36** Desborde que se presentó en la presa Lower Otay. Imagen obtenida de <http://chillopedia.com/interesting/top-15-worst-dam-disasters-ever/>

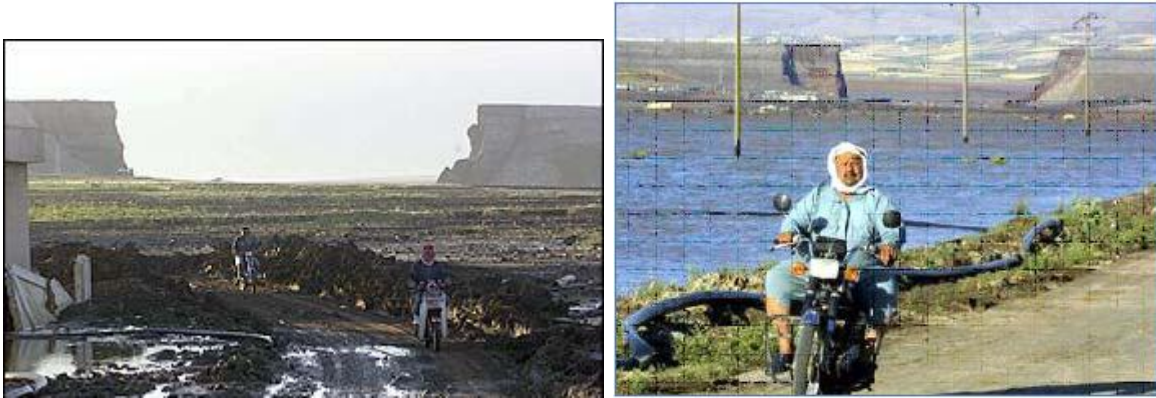
- Nahal Oz en 2001: Construida en Israel.
- Zeyzoun en 2002: Presa construida al norte de Siria, la cual tras su colapso provocó la muerte de 20 personas además de grandes daños materiales. Un diluvio provocó que la presa colapsara.

Figura 1.39 Se puede apreciar la falla en la cortina Zeyzoun. (Marengo, 2011) y [http://news.bbc.co.uk/hi/spanish/news/newsid\\_2027000/2027629.stm](http://news.bbc.co.uk/hi/spanish/news/newsid_2027000/2027629.stm)

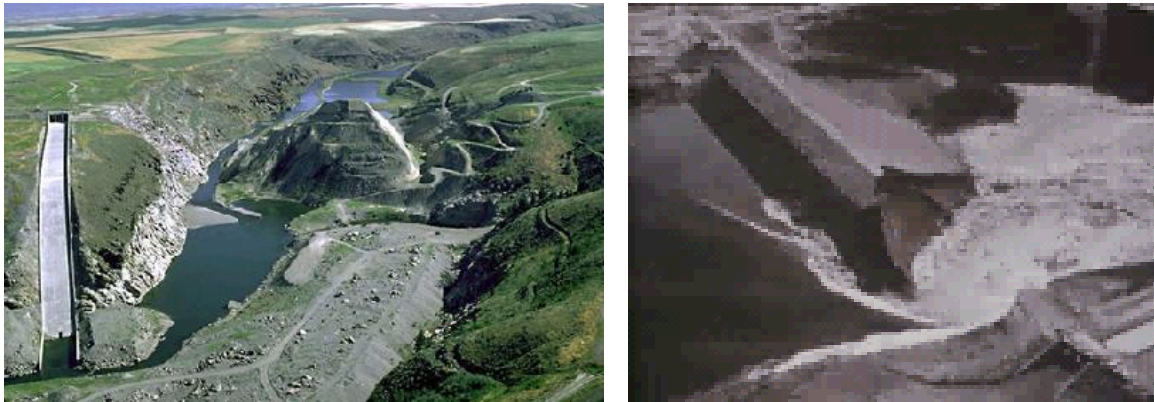
- Sheffield en 1925: Construida en California Estados Unidos.
- Van Norman en 1971: Construida en California Estados Unidos.
- Canal de Mexicali en 2010
- Presa Teton 1976: Falla debido a que una trinchera tenía fracturas, el material era altamente erosionable y no estaba bien sellada la roca bajo la capa de inyección.

Figura 1.40 Falla en la presa Teton en la imagen de la derecha se aprecia el momento de la falla.  
[http://fluidos.eia.edu.co/presas/tipos\\_presa/marcos/presa%20de%20terraplen/m\\_Teton\\_terraplen.htm](http://fluidos.eia.edu.co/presas/tipos_presa/marcos/presa%20de%20terraplen/m_Teton_terraplen.htm)

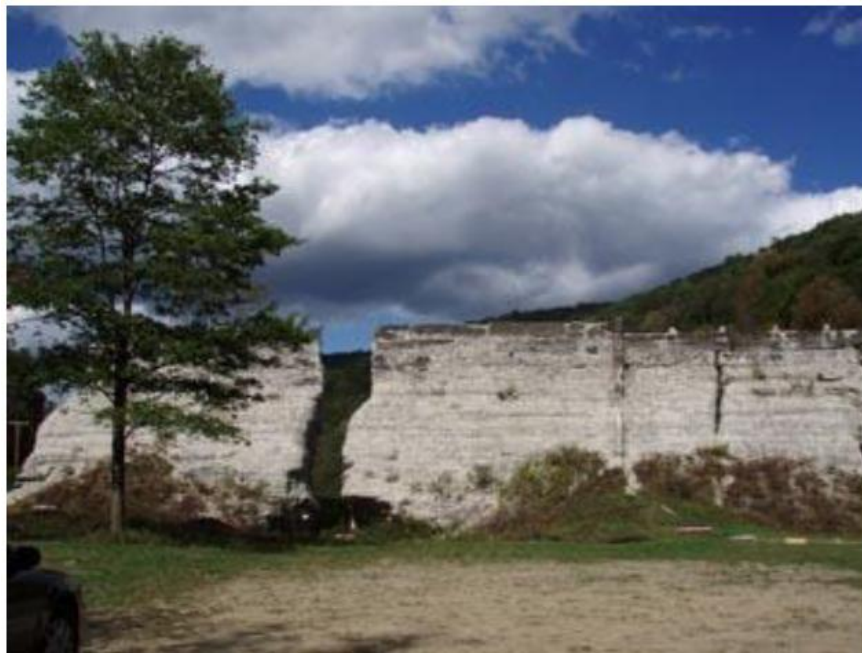
Figura 1.41 Falla en la presa Austin. (Marengo, 2011).

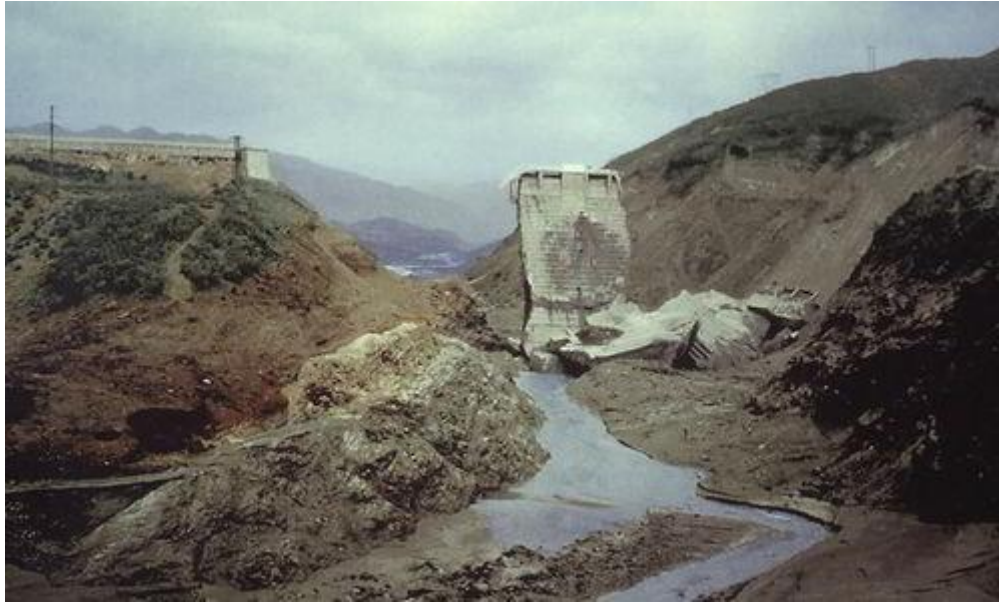
- Tigra en 1917: Construida en la India
- Saint Francis en 1928: Construida en California, en Estados Unidos, su colapso provocó una gran pérdida de vidas humanas. La falla se le atribuye a una mala cimentación sobre la roca.

**Figura 1.42** Falla en la cortina de la presa de St. Francis. Imagen obtenida de <http://chillopedia.com/interesting/top-15-worst-dam-disasters-ever/>

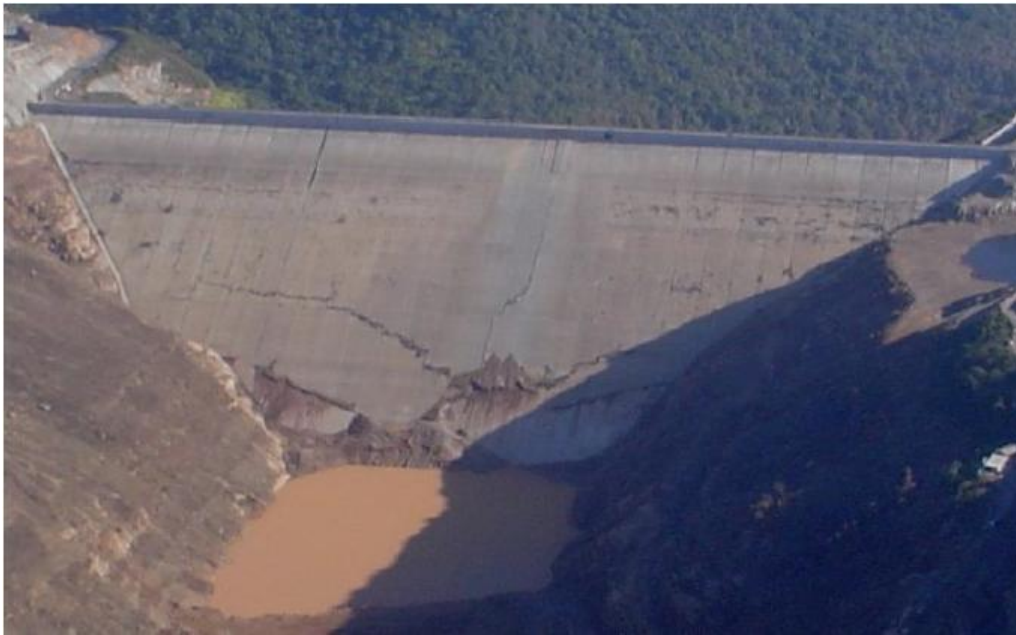
**Figura 1.43** Falla de la presa Campos Novos se puede apreciar la fractura en la pantalla de concreto. (Marengo, 2011)

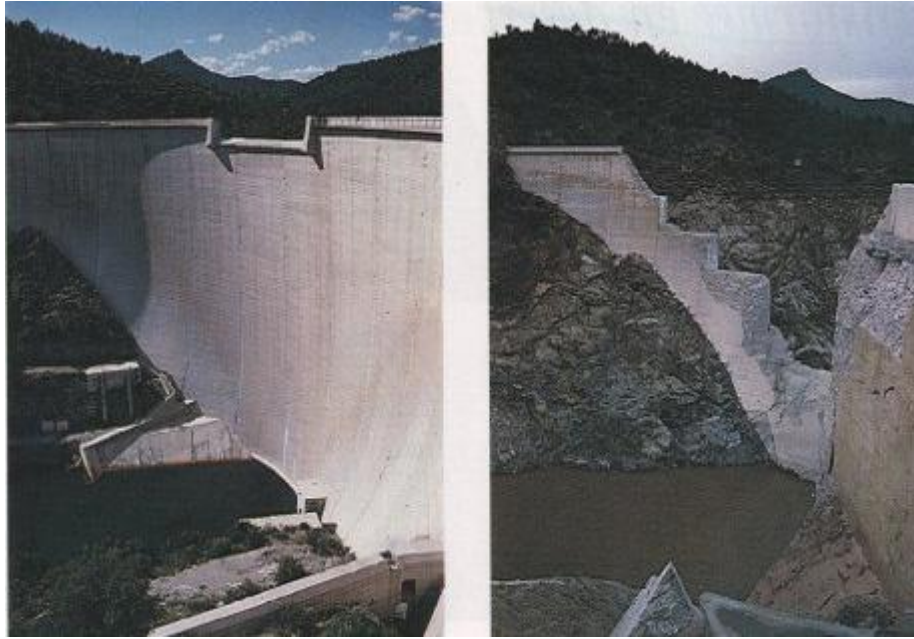
- Malpasset: Ubicada en Francia su colapso se provocó debido a que no se hicieron estudios previos correctos sobre las rocas, y construyeron la cortina sobre una roca prácticamente impermeable, además de que existía una falla en uno de los cerros donde se cimentó la presa.

Figura 1.44 Muestra de antes y después del colapso de la cortina de Malpasset. (Marengo, 2011)

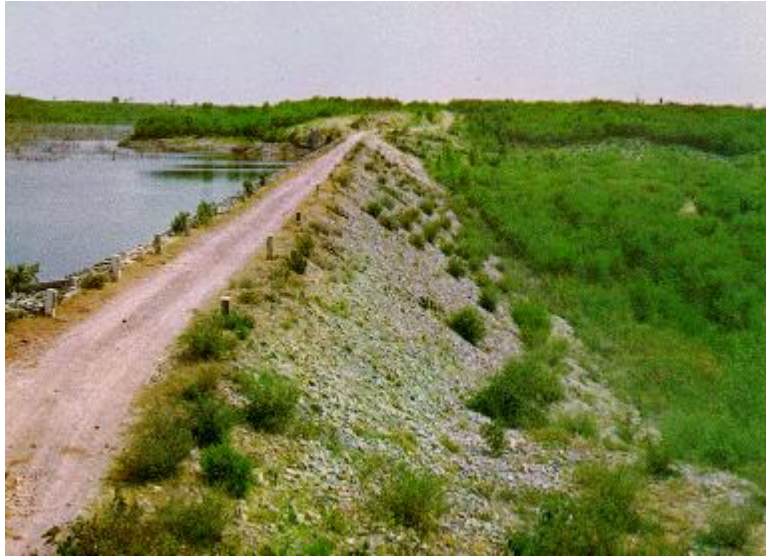
- Presa La Escondida: localizada en Tamaulipas, que colapsó entre el 8 y 9 de Junio de 1972. La falla fue en la margen izquierda, donde se formaron una serie de tubificaciones generando un total de 50 fallas repartidas entre túneles y brechas a través de la cortina. Dicho evento fue provocado por lluvias extraordinarias, quedando la lámina de agua por debajo del nivel de la corona (2 m), sin alcanzar la altura máxima de la estructura. El origen de la falla es atribuible a los materiales de construcción. (Delgado, 2009)

**Figura 1.46** Cortina de la Presa La Escondida (Marengo, 2011)

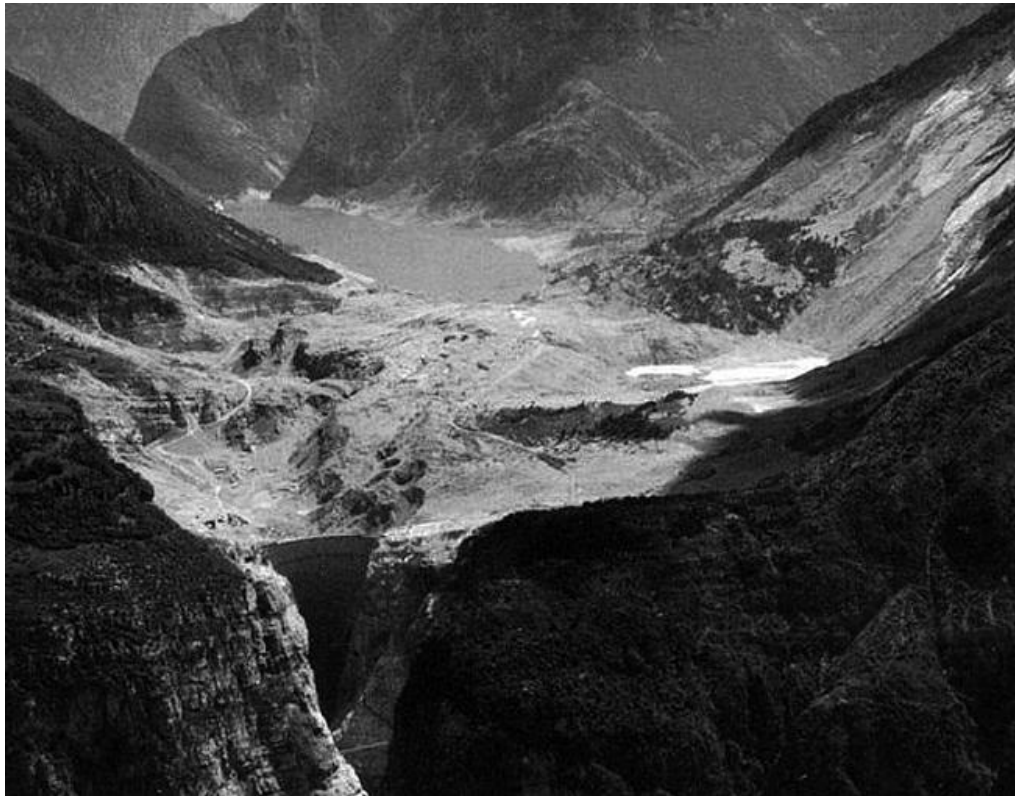
**Figura 2.8** La presa Vajont después del deslizamiento

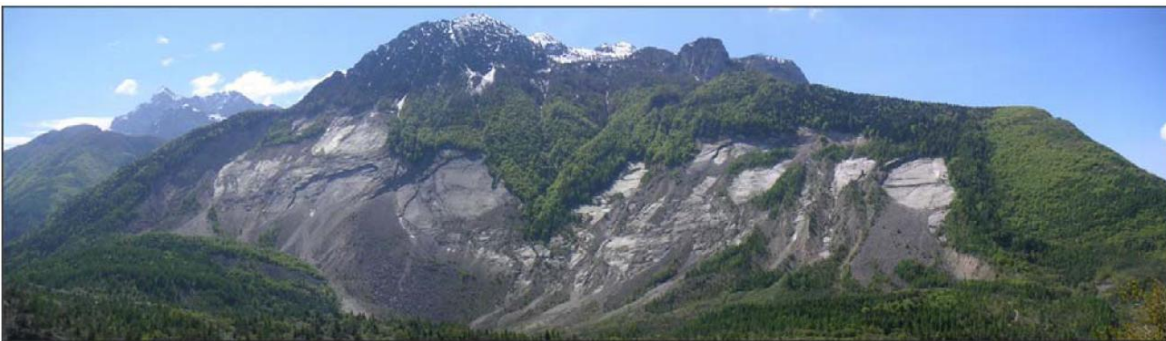
**Figura 3.1 Superficie de falla del deslizamiento de 1963 de la presa Vajont**

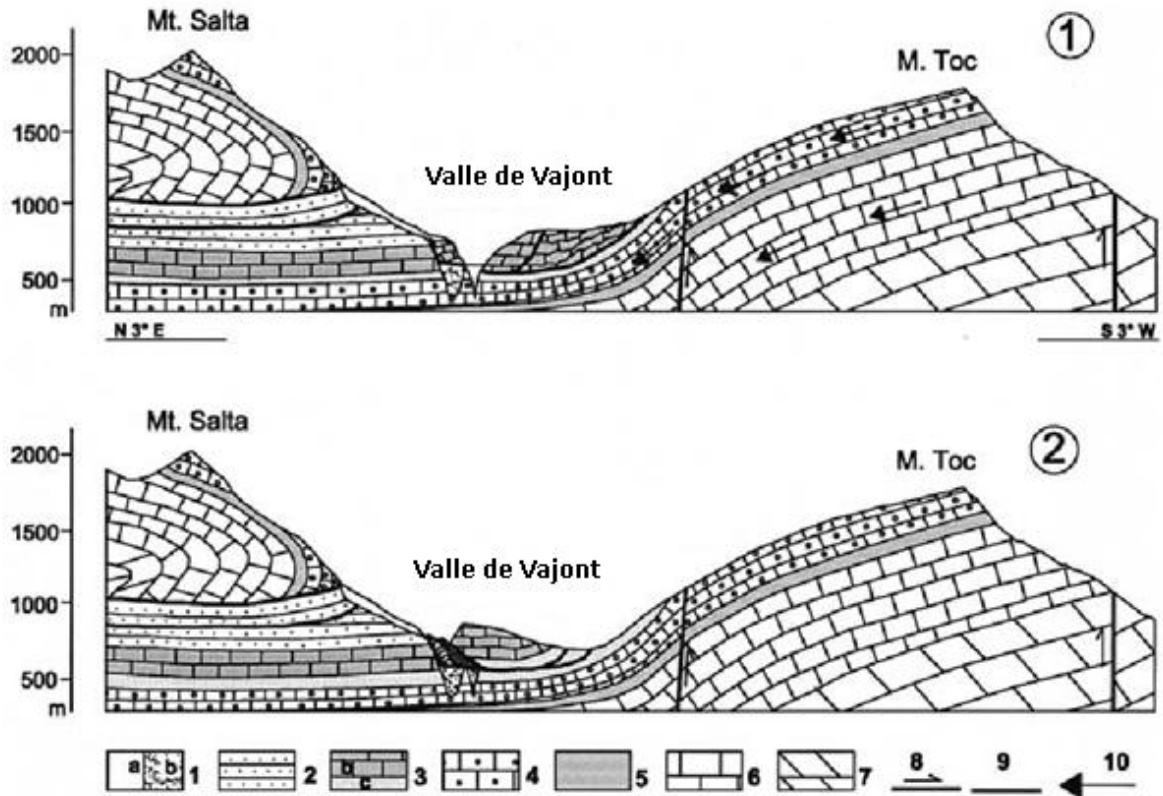
Como lo veremos en la Figura 3.3 la superficie de deslizamiento se encontraba localizada en un estrato del periodo del jurásico superior. Debajo de lo que sería la superficie de falla se encuentran bancos de roca caliza que datan del periodo de Dogger, periodo de la era Jurásica, esto no se vio afectado por el desplazamiento del macizo rocoso. Por encima de la falla, se localizó estratos de piedra caliza de la era del Cretácico inferior, al igual que se identificaron capas finamente estratificadas de margas y calizas del período Malm. En general, las capas plegadas de piedra caliza y marga fueron fuertemente fracturadas. En la superficie de falla se pudo identificar una pequeña y delgada capa de arcillas y margas

Figura 3.3 Muestra 2 Cortes Geológicos N-S del Monte Salta al Monte Toc. ① Antes del 9 de Octubre de 1963; ② Después del 9 de Octubre de 1963. 1a Cuaternario, 1b Estratificado de gravas aluviales, 2 Scaglia Rossa (Cretácico Superior-Paleoceno Inferior), 3 Formaciones del Cretácico-Jurásico, 3b Formación de Soccher, 3c Ammonitico Rosso y Formación Fonzaso, 4 Calcare del Vajont, 5 Formación Ígnea (Lías superior), 6 Formación Soverzene (Lías Bajo y Medio), 7 Dolimia Principale (Triásico superior), 8 Fallas, 9 Superficie de falla y deslizamientos de Tierra, 10 Dirección del flujo del agua en los mantos acuíferos (Alonso, 2010).

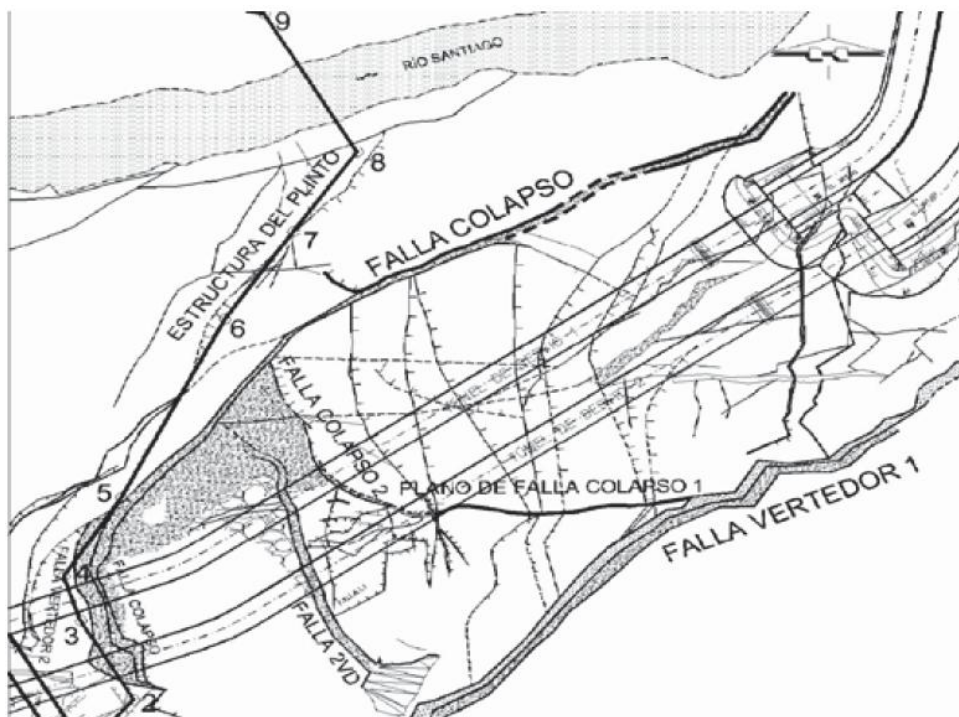
Figura 4.12 Fracturamiento dentro del bloque inestable. (CFE, 2009)

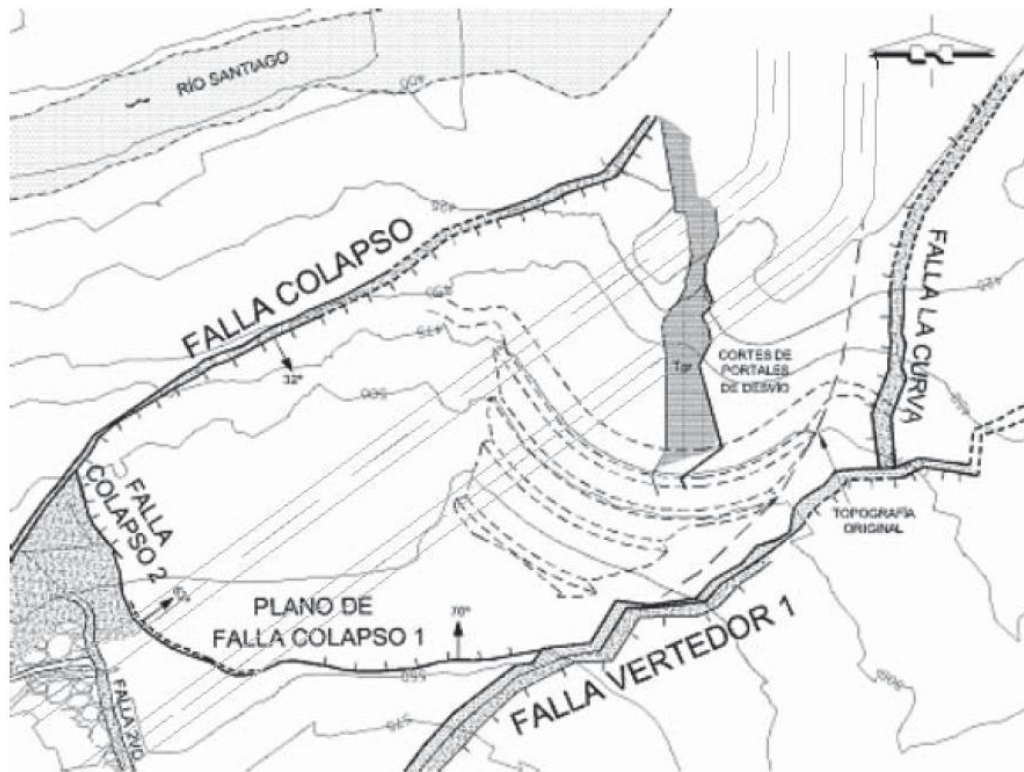
Figura 4.13 Fronteras de la zona inestable. (CFE, 2009)

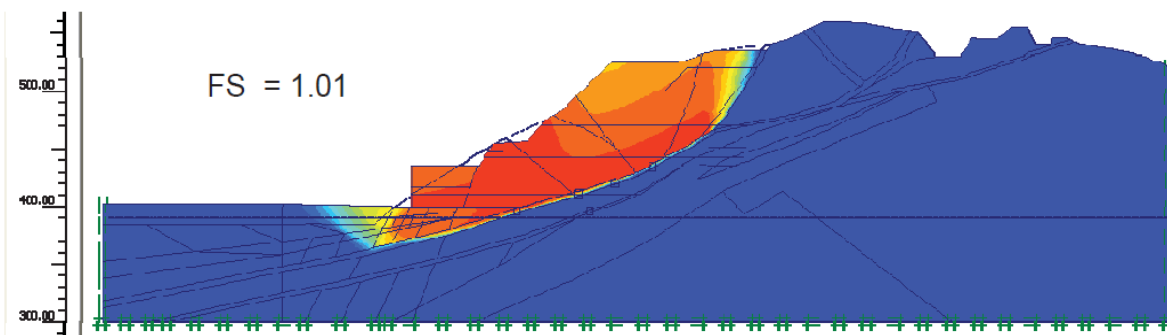
**Figura 4.14** Magnitud del bloque inestable C.H. La Yesca (CFE, 2009)
