CAPITULO I

I.- RECOPIACION DE INFORMACION

OBRA: REHABILITACION DEL HIPODROMO/GALOPDROMO DE CD. JUAREZ		HOJA GENERADORA

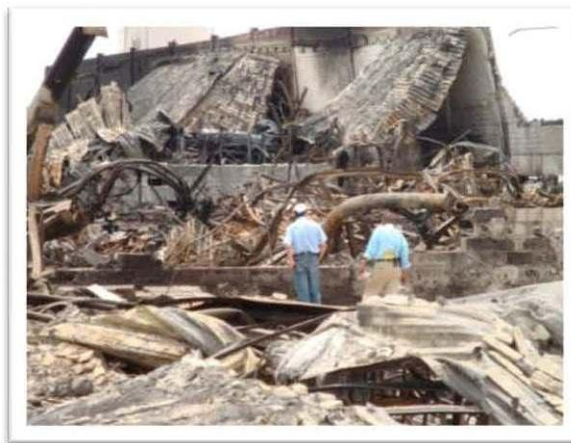
Figura I.I Visita preliminar a una nave industrial Siniestrada en la Cd. Juárez.

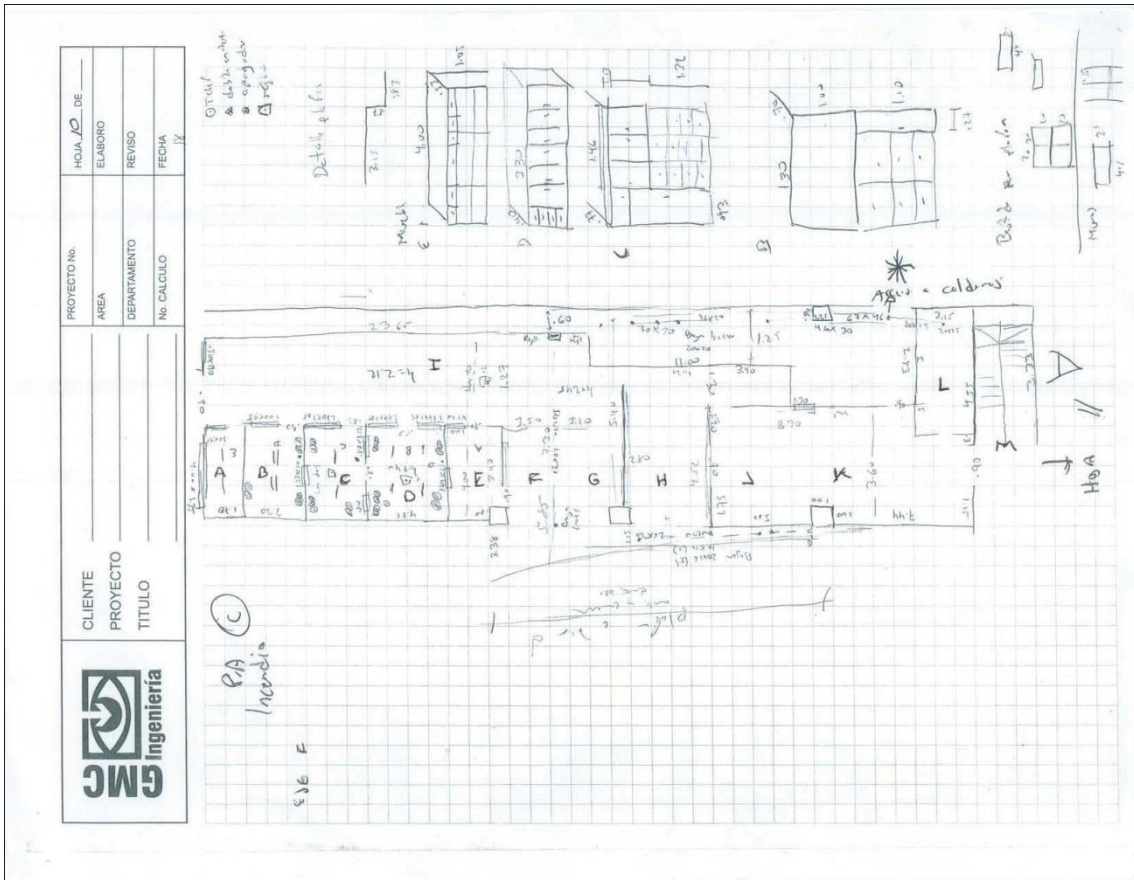
Figura I.I Levantamiento físico del inmueble siniestrado

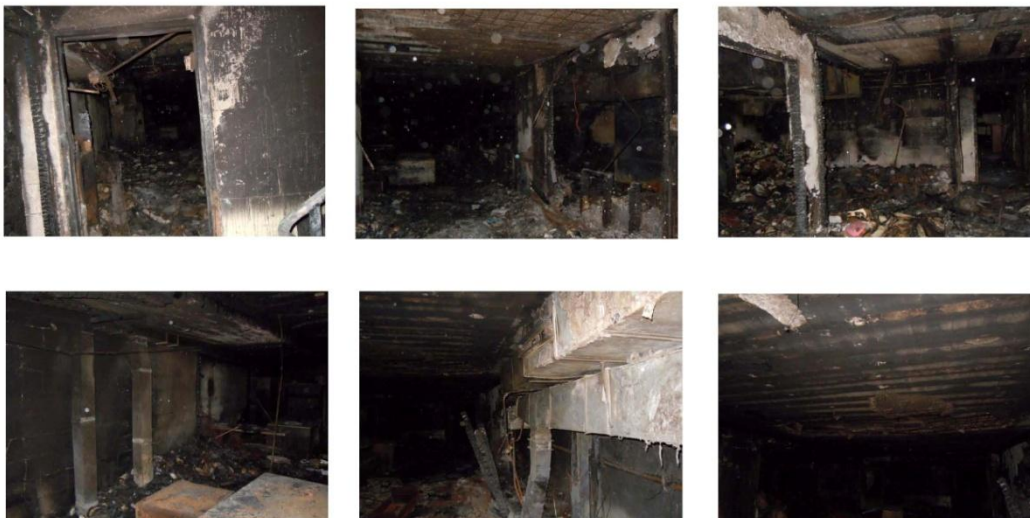
Figura I.IV reporte fotográfico del área afectada.

VISTA DE LOS DAÑOS OBSERVADOS EN EL PRIMER NIVEL, LUGAR EN DONDE SE ORIGINO EL INCENDIO RESULTANDO AFECTADOS: MUROS DE TABLARDOCA, FALSO PLAFON, INSTALACION ELECTRICA, DUCTOS DE AIRE ACONDICIONADO, PUERTAS Y VENTANAS DE MADERA.
