Capítulo 3

Daños provocados por licuación en diferentes sismos

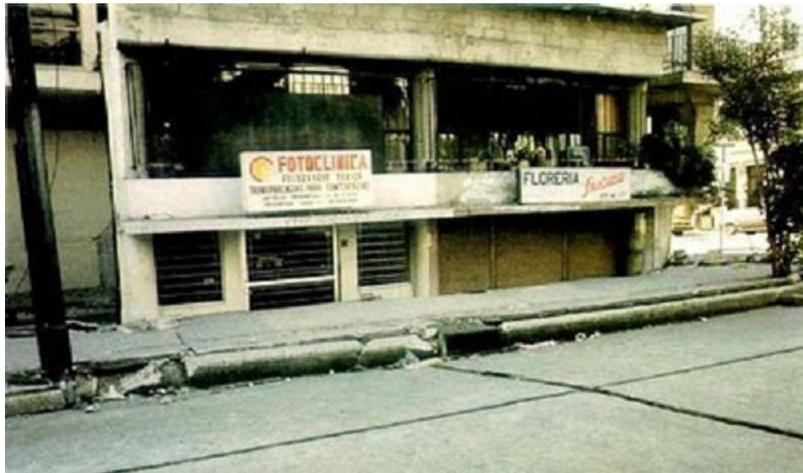
En este poblado la mayoría de las casas sufrieron daños producidos por licuación de arenas y por los hundimientos. Los hundimientos máximos observados fueron de cerca de 50 cm, que provocaron fuertes asentamientos diferenciales y graves daños estructurales. La mayoría de las losas de piso sin refuerzo, fueron empujadas por arriba del suelo que estaba licuándose, alcanzando alturas de un metro en algunos casos. Muchas estructuras resultaron dañadas por los grandes desplazamientos sufridos por las cimentaciones, lo que originó algunos colapsos. En la figura 3.3 se ilustra cómo los efectos de las altas aceleraciones en combinación con la licuación y el hundimiento del terreno provocaron daños severos en las estructuras.

Figura 3.3 Asentamiento causado por licuación.

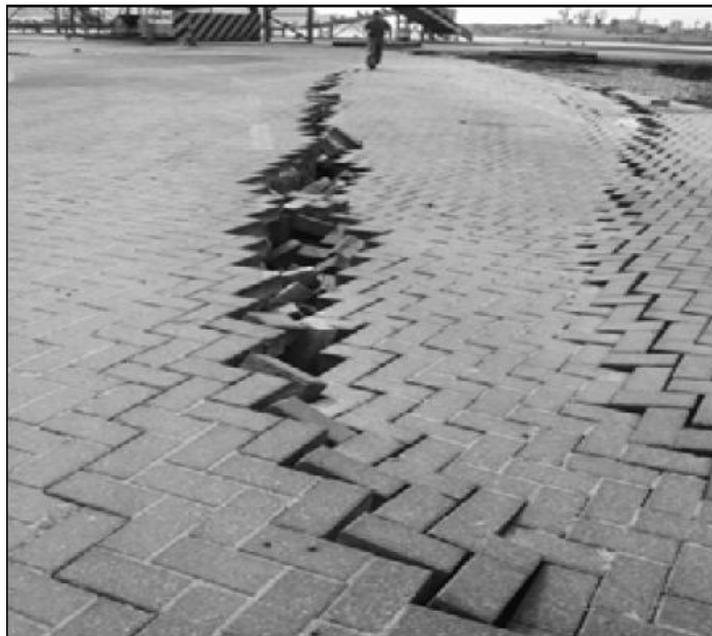
Los habitantes locales reportaron que inmediatamente después del sismo se vieron ebulliciones de lodo y arenas en grietas del pavimento y bloques de concreto dañados, que es otra manifestación del fenómeno de licuación, figura 3.6.

En la costera de Manzanillo, consistente de bloques prefabricados, después del sismo se pudo ver la deformación causada por la propagación del movimiento lateral. Acorde con *Wartman, et al. (2003)*, la inclinación del suelo fue de aproximadamente 3% y el desplazamiento lateral del orden de 1 a 3 . Los daños por licuación se limitaron casi exclusivamente a dicha zona, incluyendo un camino cercano al centro y un paso del boulevard principal. La licuación ocurrió en áreas no significativas por lo que las operaciones del puerto no se vieron afectadas. Pero debido al crecimiento de la ciudad, esto puede ser un peligro para las futuras construcciones que se decidan hacer, por lo que debe ser considerado dentro de estudios futuros.

Figura 3.6 Desplazamiento lateral en pavimento en el puerto de Manzanillo. *Wartman, et al. (2003)*.

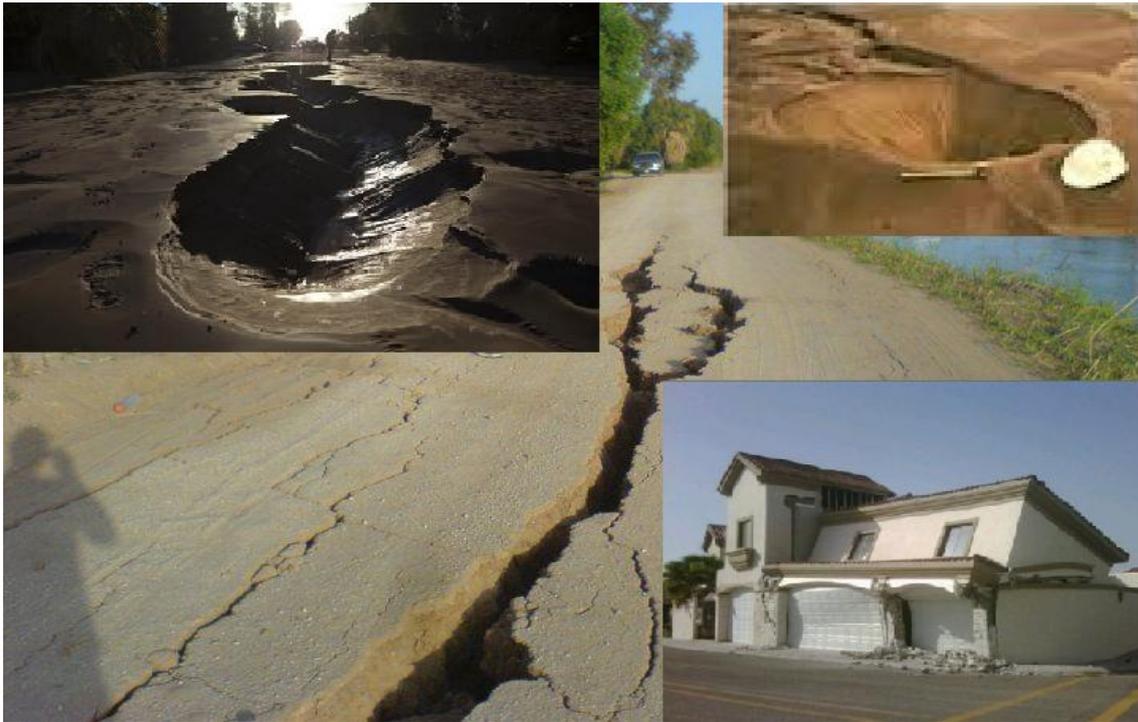
En todos los sitios inspeccionados en la zona de daño se manifestaron evidencias de licuación, mostradas por “volcanes” de arena en la superficie del terreno con expulsión de agua a presión, figura 3.8. La licuación de arenas y limos es consecuencia de la concentración de gradientes hidráulicos por el incremento súbito de presiones en el agua que satura los poros del suelo; se produce así la flotación y el arrastre de los granos del subsuelo arenoso y limoso hacia la superficie para formar los volcanes.

Figura 3.8 Daños provocados por el fenómeno de licuación.
