Ejemplos de daños a causa de las arcillas expansivas.

Comportamiento de Cimentaciones en Suelos Expansivos

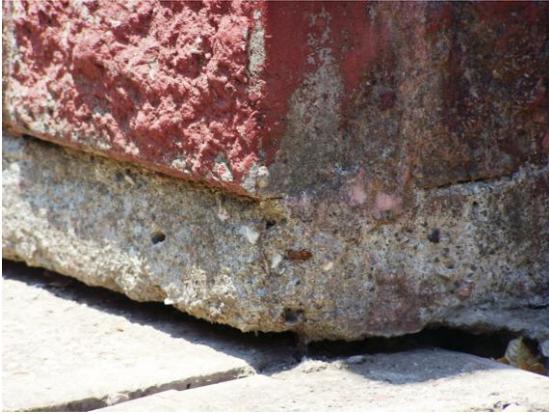
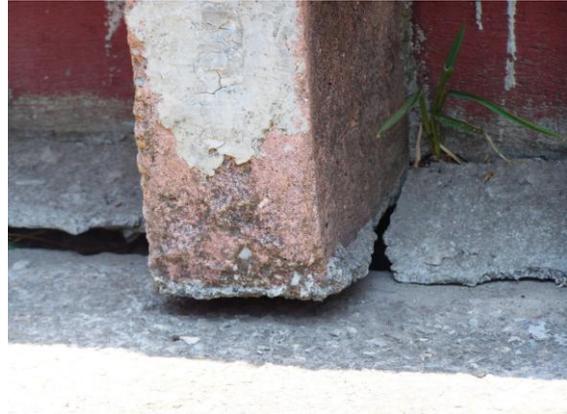
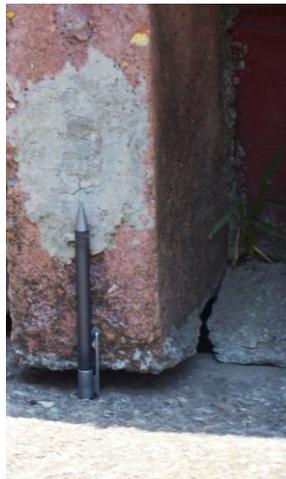
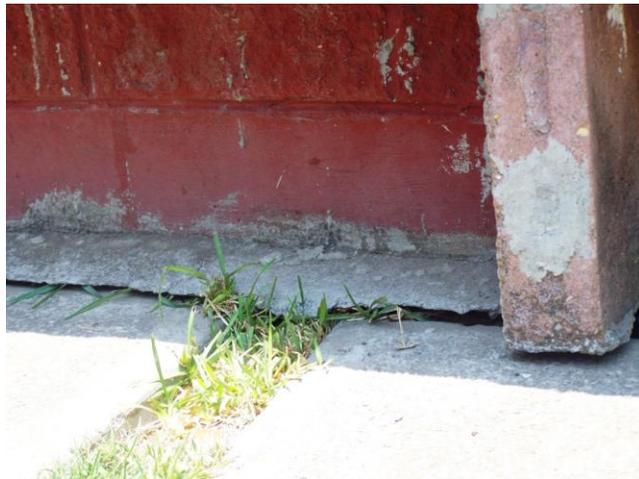
Estos son daños de una vivienda de tres niveles en la parte suroeste de la zona. Se observa que existe un ligero levantamiento en la losa de aproximadamente 3 cm con respecto al

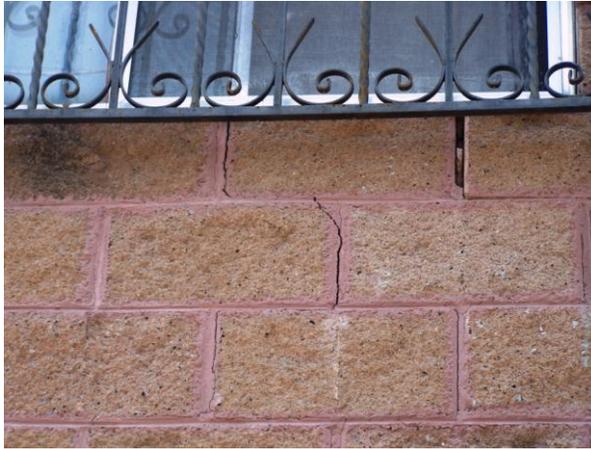
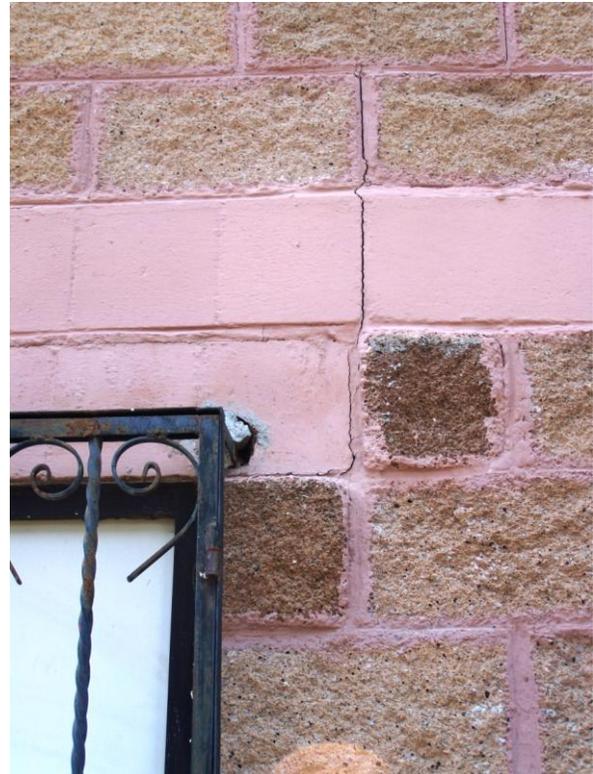
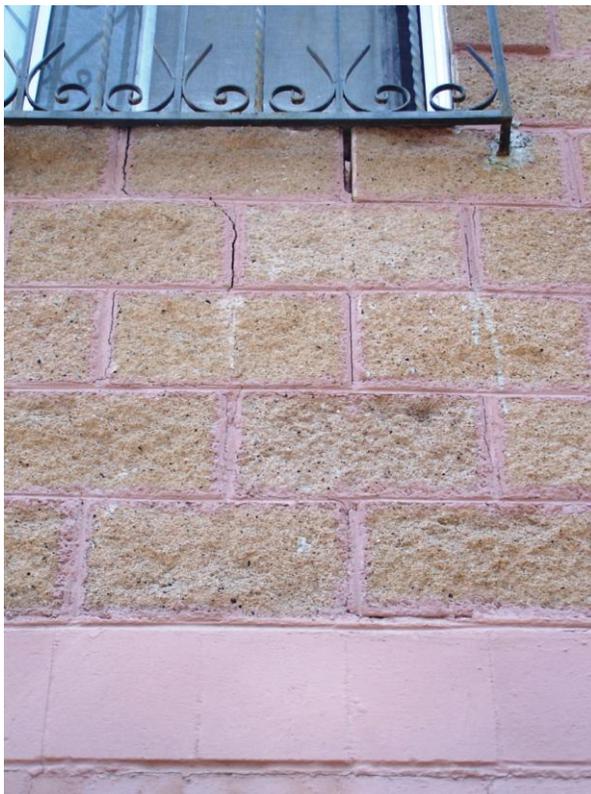
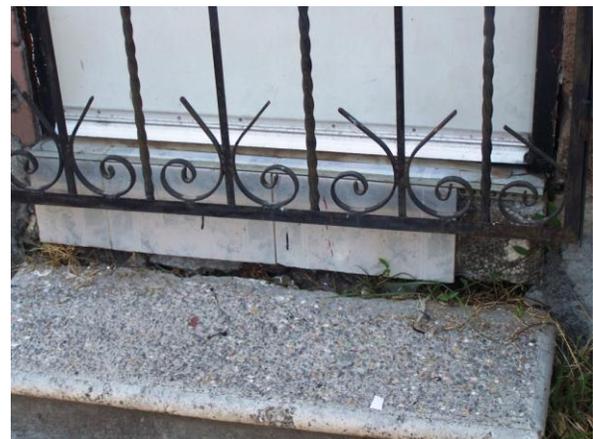
Estas son fotografías de una vivienda que muestra daños debido a las arcillas. Se pueden observar grietas en la esquina de la ventana así como de la puerta, también se parecía un ligero levantamiento en la entrada de la vivienda.

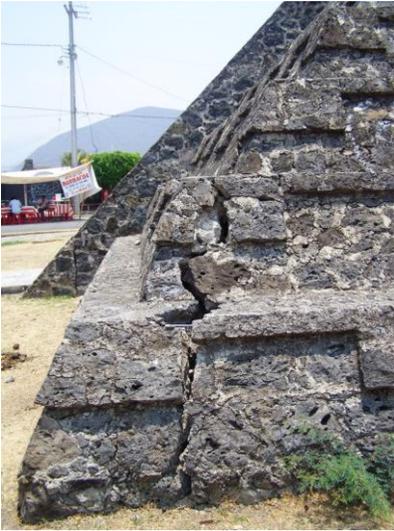
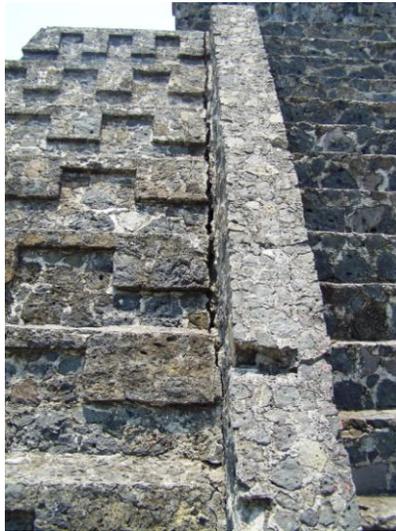
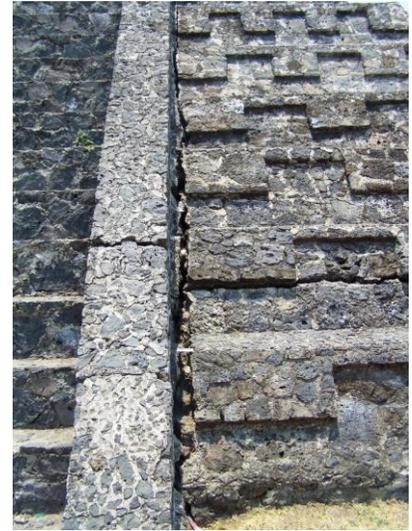
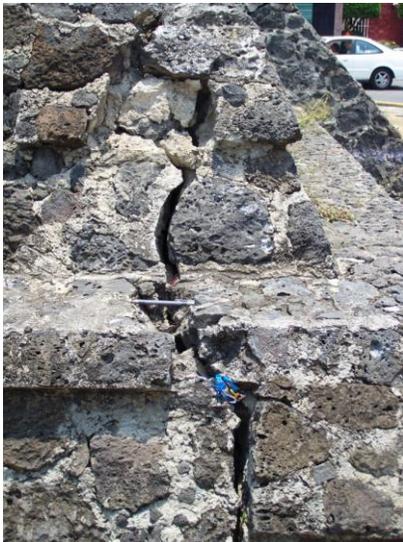
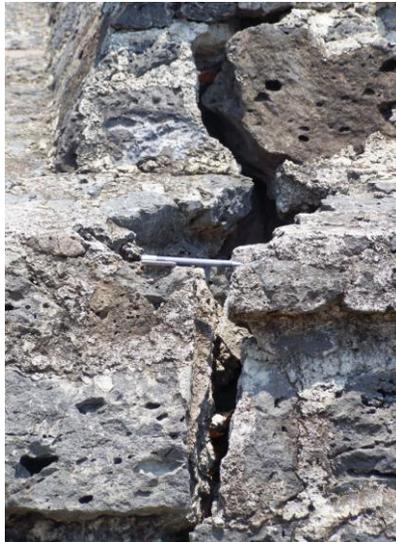
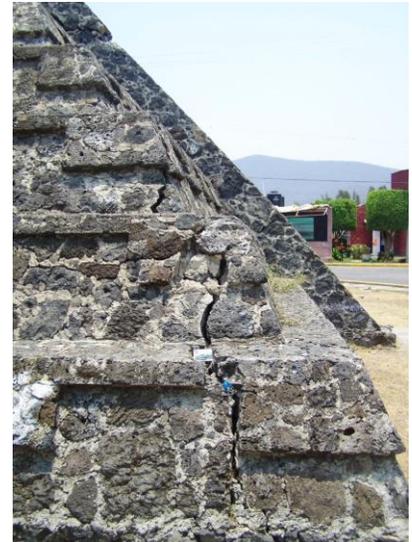
En la zona habitacional existe un monumento alusivo al Templo de Kulkucan. En el mismo se ve proyectada los daños provocados por los asentamientos / las arcillas. Debido a que el daño no afecta a las viviendas la misma no ha sido reparada. La grietas van des de los 1 ó 2 cm hasta los 20 cm. Este daño ha sido reflejo de 9 años de actividad en el suelo.
