1. PLANTEAMIENTO DEL PROBLEMA

1.1. Características topograficas del cauce

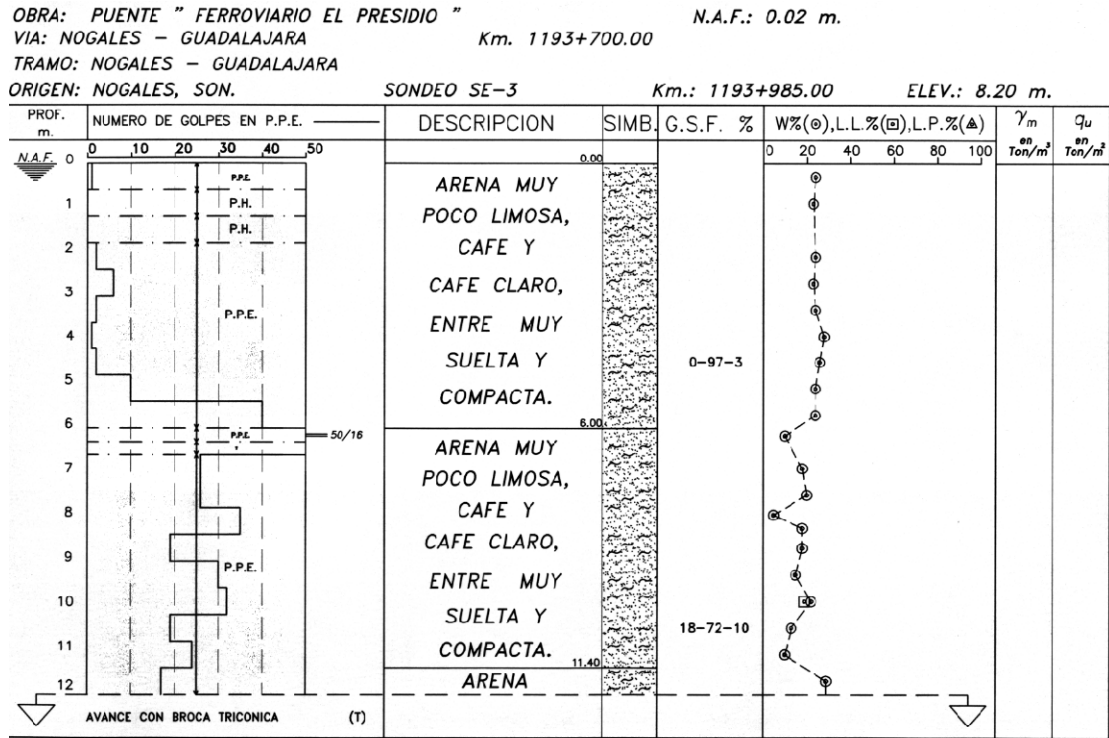
El río Presidio tiene una dirección de oriente a poniente y cambia su curso, al llegar al poblado de Palmerito, Durango, donde adquiere una orientación suroeste o noroeste, con esta dirección penetra en el estado de Sinaloa, su curso es sinuoso y forma profundo cañones. El río atraviesa los poblados de Copala, Bajío Villa Unión y Barrón y desemboca en el Océano pacífico, donde da lugar a un estero somero denominado De Urias, el cual es de forma alargada. En el kilómetro 1193+7000 se encuentra el puente ferroviario vía Nogales Guadalajara en esa ubicación el fondo del cauce presenta arena muy poco limosa, café claro entre muy suelta y compacta como lo muestra la (Figura 1) lo que hace que el terreno sea erosionable.

Figura 1 Sondeo numero 3 con descripción en el fondo del cauce.

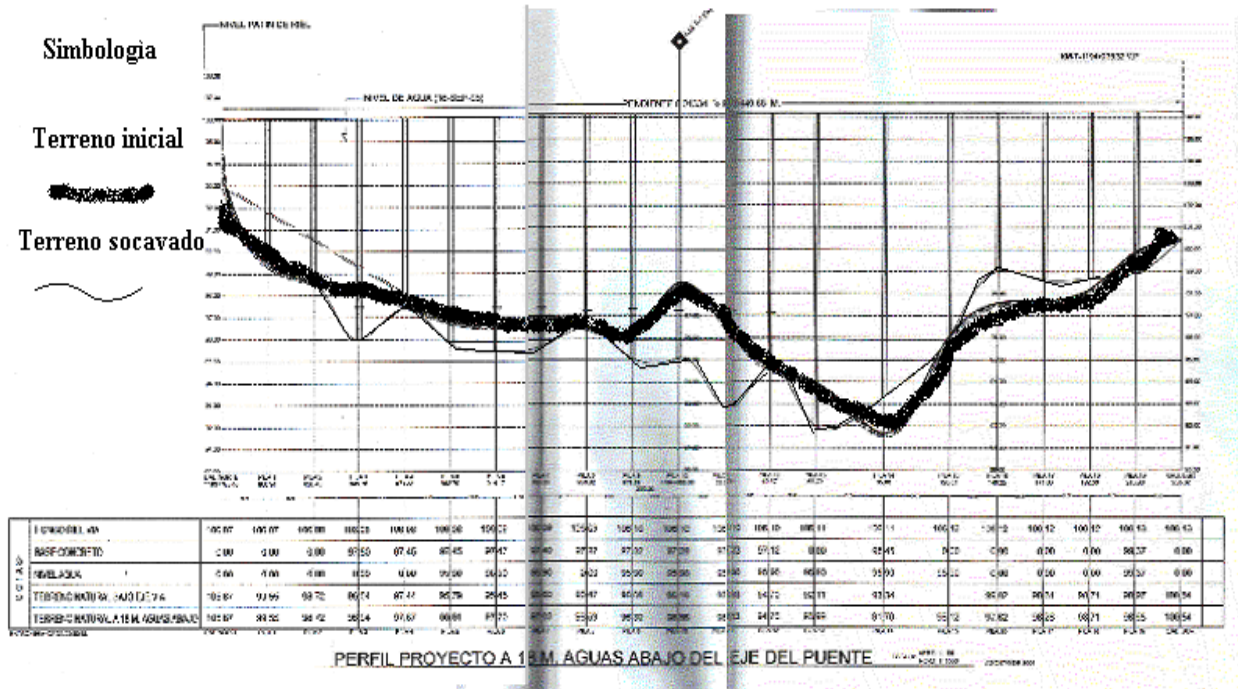
En la visita realizada en el mes de febrero del 2007, se observó que la llegada del agua al puente es muy esviada, actualmente la dirección de la corriente es paralela al puente, erosionando el terraplén de la margen derecha, esto se verifica con el levantamiento topográfico realizado por Ferromex en febrero del 2007 (ver Figura 2).

Figura 2 Levantamiento Topográfico del cauce antes y después de la socavación.

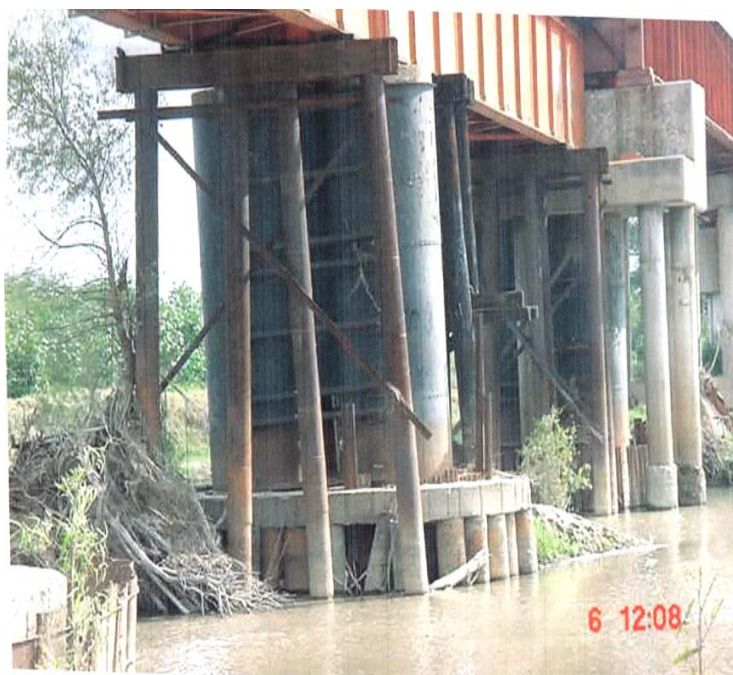
El 18 de enero de 1993 se presentó una avenida extraordinaria que provocó el colapso de los claros entre las pilas 13 y 15 estos se reconstruyeron empleando caballetes de concreto con cimentación profunda. En la información de un reporte elaborado por ello, se propuso protegerla con dos bancos metálicos, (ver Foto 3)

Foto 3 trabajos para reparar la pila numero 12

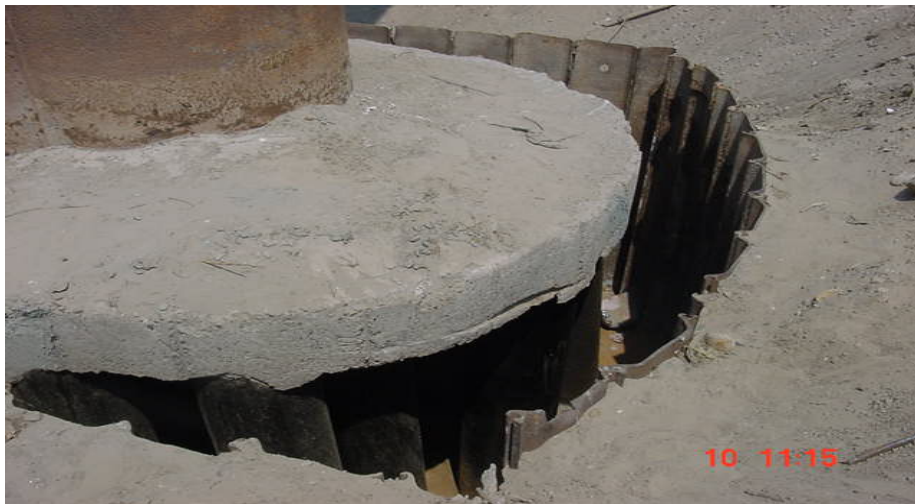
Haciendo un poco de historia esta pila se protegió en el año de 1992, Primero; colocando tubos metálicos; se hincaron 25 tubos alrededor para cerrar con una "plancha" de concreto, posteriormente se hincaron ataguías metálicas formando una "cortina" alrededor de la pila, todo esto con el fin de protegerla de las constantes socavaciones a que esta sometida en las crecientes del río (Foto 4).

Revisando la socavación en el año 2003, se pudo apreciar que ya estaban al descubierto los pilotes de madera que van hincados abajo de la pila, llevan 14 pilotes por cada pila, así mismo los 25 tubos metálicos que rodean esta pila, se midió la socavación y esta tenía 1.20m, por lo cual se optó por rellenar toda el área con concreto ciclópeo de $f'c=200 \text{ kg/cm}^2$, abajo de la pila y hasta 1.70 m por fuera, sirviendo las ataguías metálicas como cimbra, en paralelo se rentaron dos tractores D-9, los cuales hicieron trabajos por 240 hrs. en el cauce abajo del puente, retirando todos los árboles muertos atorados en las pilas y rellenando con el mismo material las socavaciones presentadas en las pilas centrales. “

Foto 4 Pila No. 11, actividades realizadas en 2003
