V. Algunos Casos de Estudio en vías primarias.

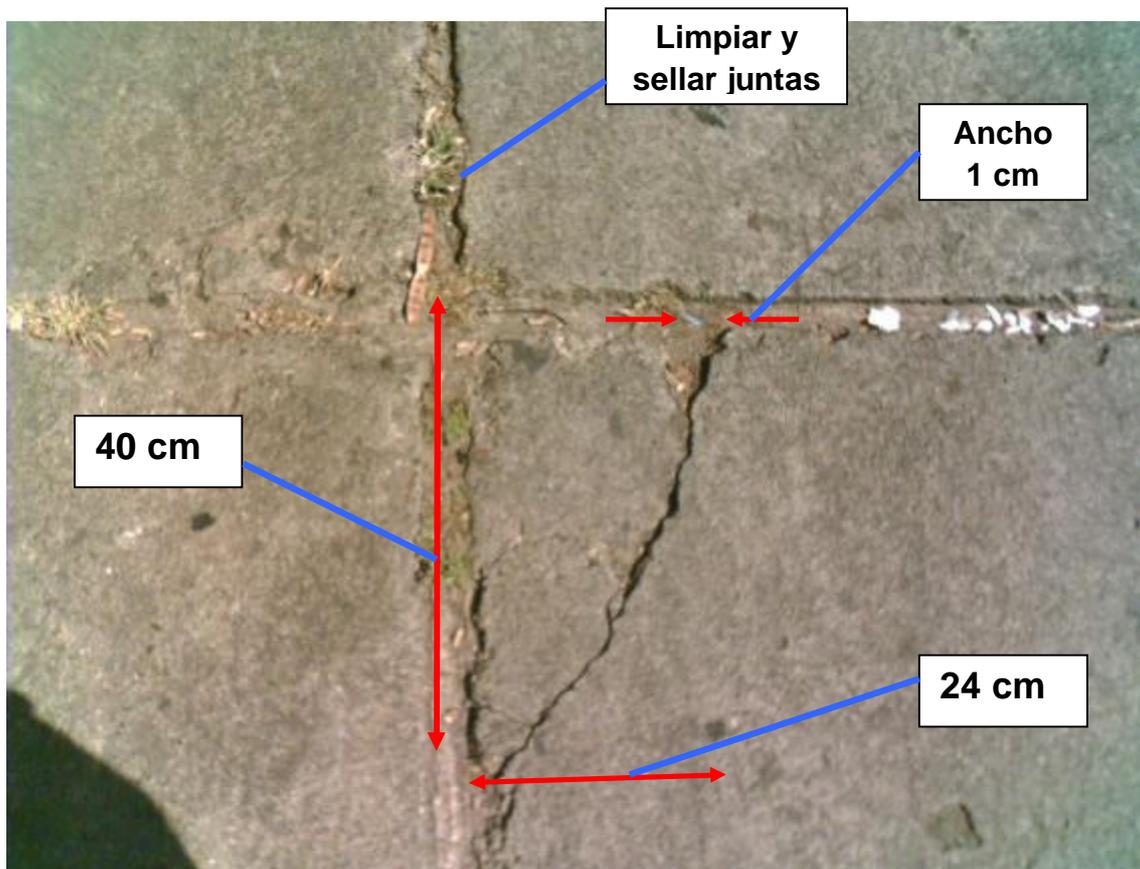
Figura 6.1. Fisura de esquina.

Fisura de esquina.

Descripción: La fisura de esquina es aquella que intersecta la junta o borde que delimita la losa a una distancia menor de 1.30 metros a cada lado. La fisura de esquina se extiende verticalmente a través de todo el espesor de la losa.

Causas: Producto de la repetición de cargas pesadas.

- Número de tableros afectados: 1 tablero.
- Ancho de fisura: 10 milímetros.
- Nivel de severidad: Mediano, catalogado dentro de este rango por ser una fisura de ancho promedio a 10 mm.
- Altura: 1.5 cm

Se ha catalogado su severidad como medio debido al ancho de la fisura, el proceso de reparación recomendado es el sellado de grietas con material asfáltico, pero antes debe de limpiarse el área afectada con herramientas manuales adecuadas que permitan la remoción de materiales ajenos a la estructura del pavimento; luego de haber removido todo el material se debe de barrer la fisura con una escobilla de acero para asegurar la eliminación de cualquier material extraño. El espesor del material sellante será como mínimo de 15 mm, y deberá quedar entre 4 y 5 mm, por debajo de la superficie del pavimento. Además de sellar las grietas longitudinales se deberán limpiar las juntas longitudinales de material extraño y una vez removido este material se procederá al sellado con silicón para garantizar que el alabeo de la losa durante los cambios de temperatura no afecten los tableros adyacentes, por efectos de fisuración. Este proceso de reparación deberá efectuarse lo más pronto posible para evitar la reparación parcial y la remoción del concreto.

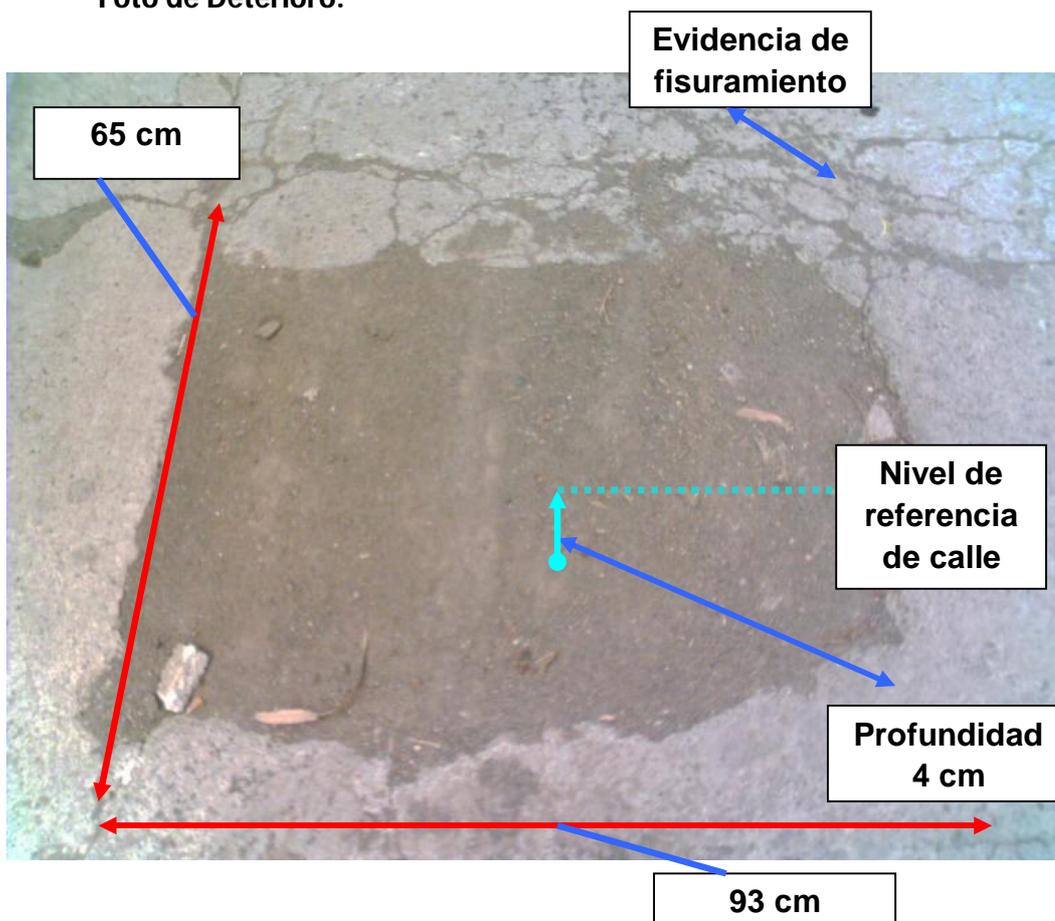
Figura 6.2. Bache.

Bache

Descripción: Descomposición o desintegración de la losa de concreto y su remoción en una cierta área, formando una cavidad de bordes irregulares.

Causas: Una de las causas principales de esta formación es ocasionada por la retención de agua en zonas fisuradas, debe recordarse que estamos en una ciudad donde las precipitación pluvial es alta en temporada de lluvias. Una causa secundaria que afecta el bache una vez que este se forma y que incide en que su deterioro sea mayor es la acción abrasiva del tránsito sobre sectores localizados de mayor debilidad del pavimento

- Ancho: 65 cm.
- Longitud: 93 cm.

- Altura: 4 cm.
- Nivel de severidad: Mediano, catalogado dentro de este rango por tener una profundidad de 4 cm (entre 2.5 a 5 cm); y un diámetro promedio de 79 cm (entre 70-100 cm)
- Área afectada: 0.6045 m²

Limpiar muy bien el interior del bache y las paredes del mismo para garantizar la eliminación de material extraño. Luego se rellenará con concreto que contenga un aditivo expansor, y se deberá garantizar la adherencia entre el concreto dejando rugosa las paredes laterales del bache.

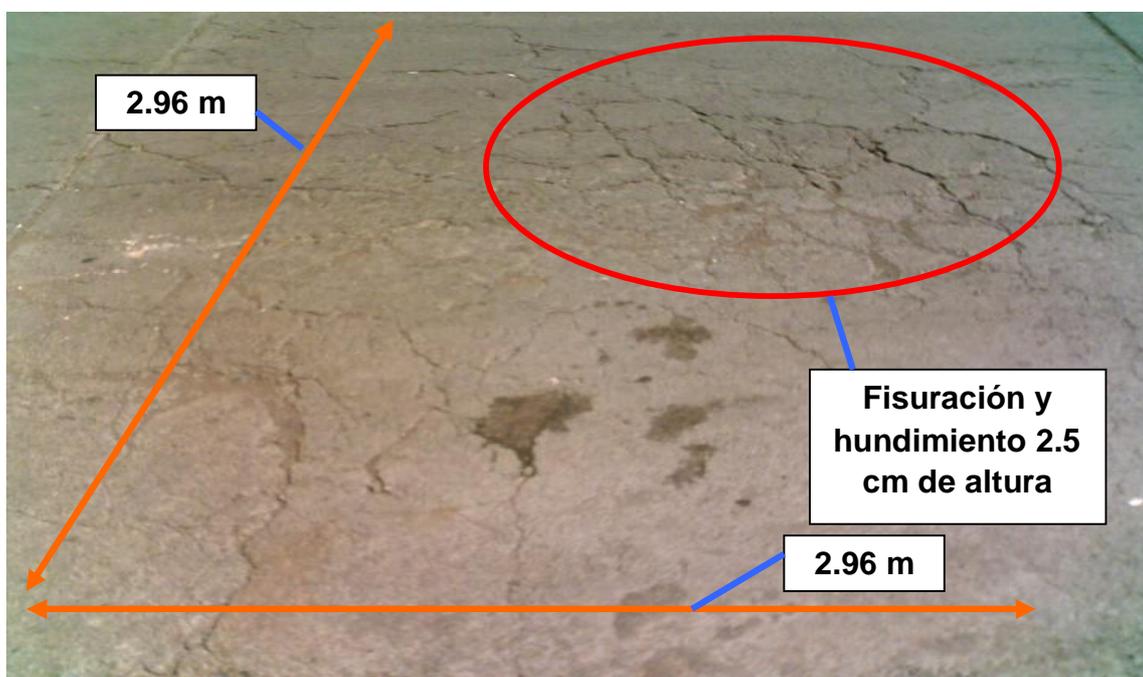
Figura 6.3 Fisura en bloque.

Fisura en Bloque

Fracturamiento que subdividen generalmente una porción de la losa en planos o bloques pequeños de área inferior a un metro cuadrado.

Son causadas por la repetición de cargas de tránsito produciendo la fatiga del concreto y son resultado de la evolución final de la figuración en el tablero de la losa, que inicia con la formación de una malla cerrada que con el tránsito acelera la subdivisión en bloques más pequeños.

- Número de tableros afectados: 1 tablero.
- Ancho de fisura: 2 cm.
- Altura de hundimiento: 2.5 cm.
- Nivel de severidad: Mediano, catalogado dentro de este rango por ser una fisura de ancho entre 3 y 10 mm.
- Área afectada: 8.7616 m² (Área del tablero).

Como este deterioro se encuentra dentro de un nivel de severidad mediano, pero existe evidencia de un hundimiento, además que afecta todo el tablero de la losa, lo recomendable es realizar una reparación a profundidad total y remover todo el tablero de losa afectado, una vez que se haya realizado esto se deberá evaluar el material de la sub-base y catalogar el tipo de suelo presente, para identificar el mejor método de estabilización del mismo y evitar asentamiento una vez que se complete la etapa de vertido del concreto en el área a reparar. El procedimiento por reparación total, se realizará por demolición por el gran agrietamiento existente y porque en una buena área existe hundimiento del pavimento, no se recomienda el izado del tablero de losa porque al realizar esta operación se puede fracturar todo el concreto y dañar los tableros adyacentes por lo que aumentaría los costos de reparación. Debe recordarse que la reparación total consiste en:

La demolición, en este caso es recomendada por el gran deterioro que presenta el pavimento. La demolición se puede realizar con la ayuda de un martillo neumático, un martillo de caída libre o un ariete hidráulico retirando luego el material mediante el uso de una retroexcavadora o de herramientas manuales.

Para no dañar el pavimento circundante se recomienda realizar cortes de sierra de profundidad total en los bordes, en ubicaciones predeterminadas, además se deben de hacer cortes secundarios, de toda la profundidad dentro del área que se va a remover, en forma paralela y aproximadamente a una distancia de 300 mm de cada uno de los cortes periféricos. Esto incluye la junta longitudinal existente.
