CAPÍTULO II . - INSPECCIÓN DE LA SUPERESTRUCTURA DE ABKATUN-I Y EL PROCEDIMIENTO DE RECUPERACIÓN

II.1 LEVANTAMIENTO FÍSICO ESTRUCTURAL DE ABKATUN – I

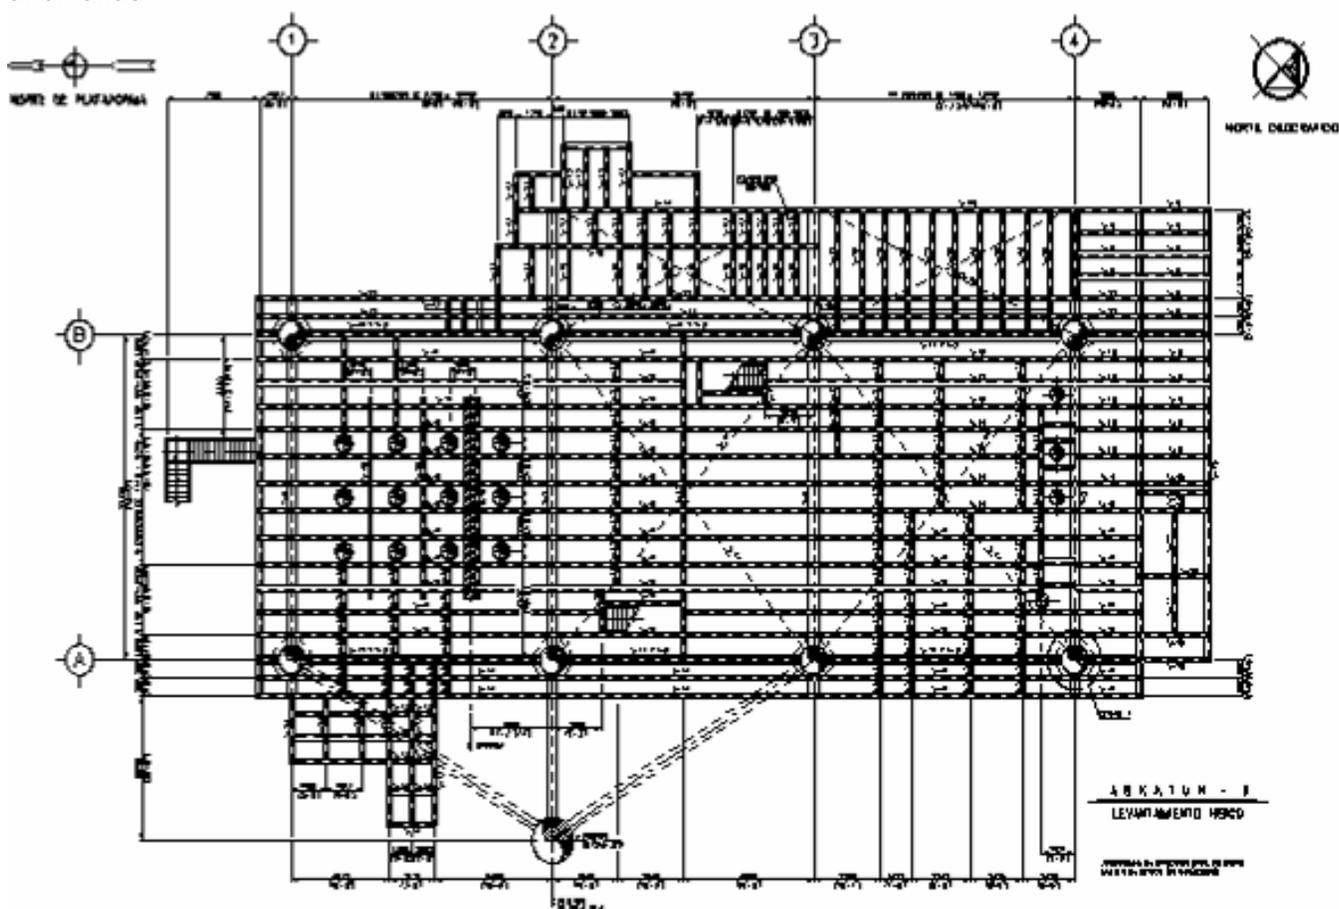
FIGURA 2.1 CROQUIS DE CUBIERTA INFERIOR N.S.A. (+) 15.850 (52'-0")

En la cubierta en elevación (+) 15.850 m, frente al Eje B, entre los Ejes 2, 3 y 4 existe un cantiliver que se agregó a la estructura original, que tiene un voladizo de 5.28 m, estructurado con perfiles tipo I. Las dimensiones y estructuración del cantiliver están indicados en los croquis 2.1 y 2.2 del levantamiento.

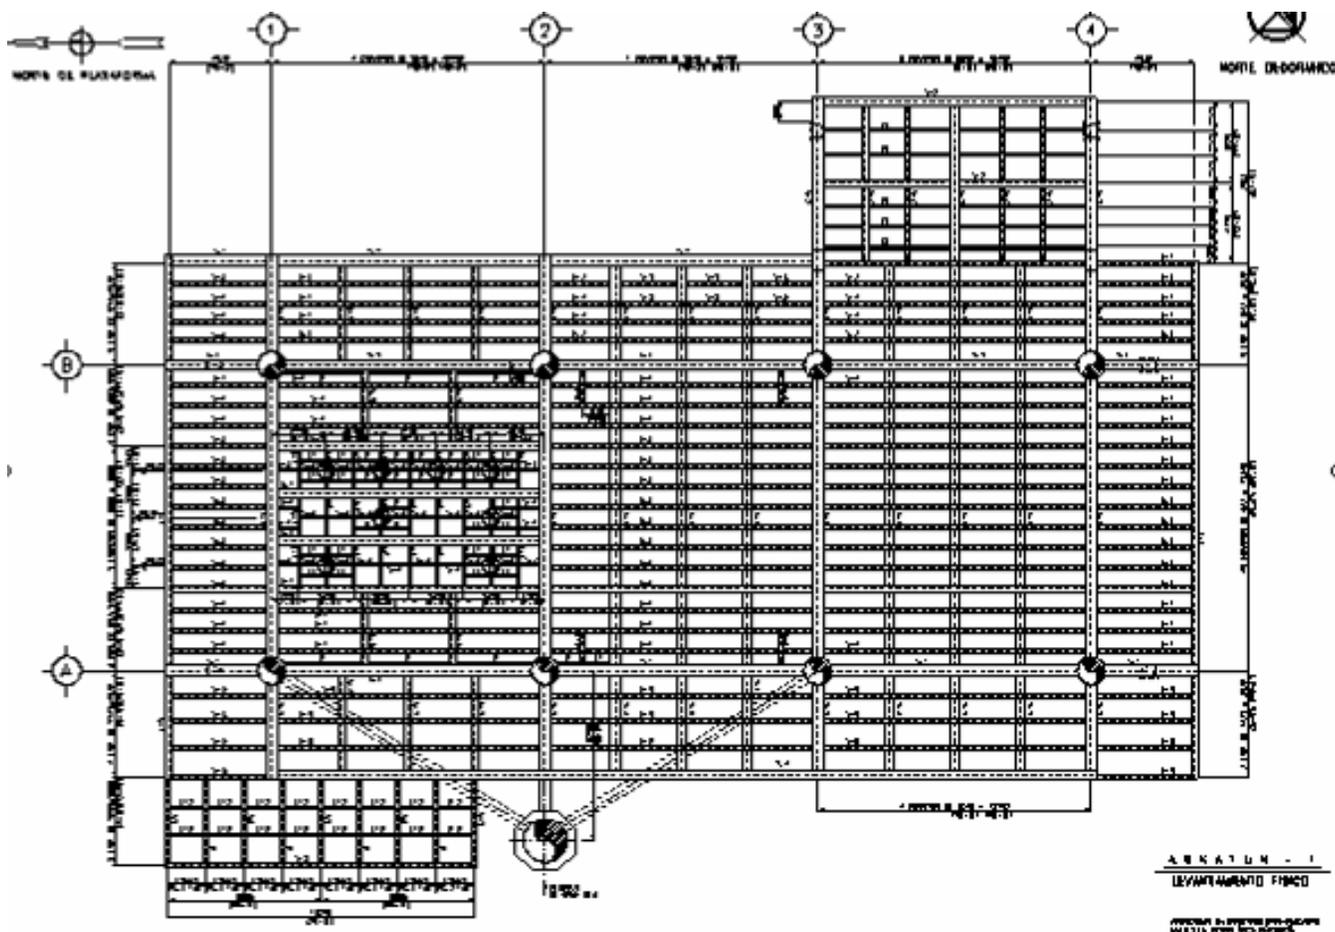
FIGURA 2.2 CROQUIS DE CUBIERTA PRINCIPAL N.S.A. (+) 21.641 (71'-0")

En la cubierta elevación (+) 21.700 se identificaron dos cantilivers adicionales a la estructura original de la plataforma: uno frente al Eje B entre los Ejes 3 y 4, y otro frente al Eje A desde el lado Sur de la cubierta hasta el Eje 2. en ambas extensiones se tomaron medidas a detalle de su estructuración y de los elementos que los integran, geometría de vigas, separación entre ellas y conexiones con la estructura principal.

El cantiliver localizado frente al Eje B, entre los Ejes 3 y 4 soporta actualmente al bote salvavidas, el cual será también retirado al igual que el resto del equipo. De los levantamientos realizados a los cantilivers adicionales a la estructura original se concluyó que no son aptos para ser utilizados nuevamente, ya que no cumplen con los requerimientos dimensionales para el futuro arreglo de equipo.

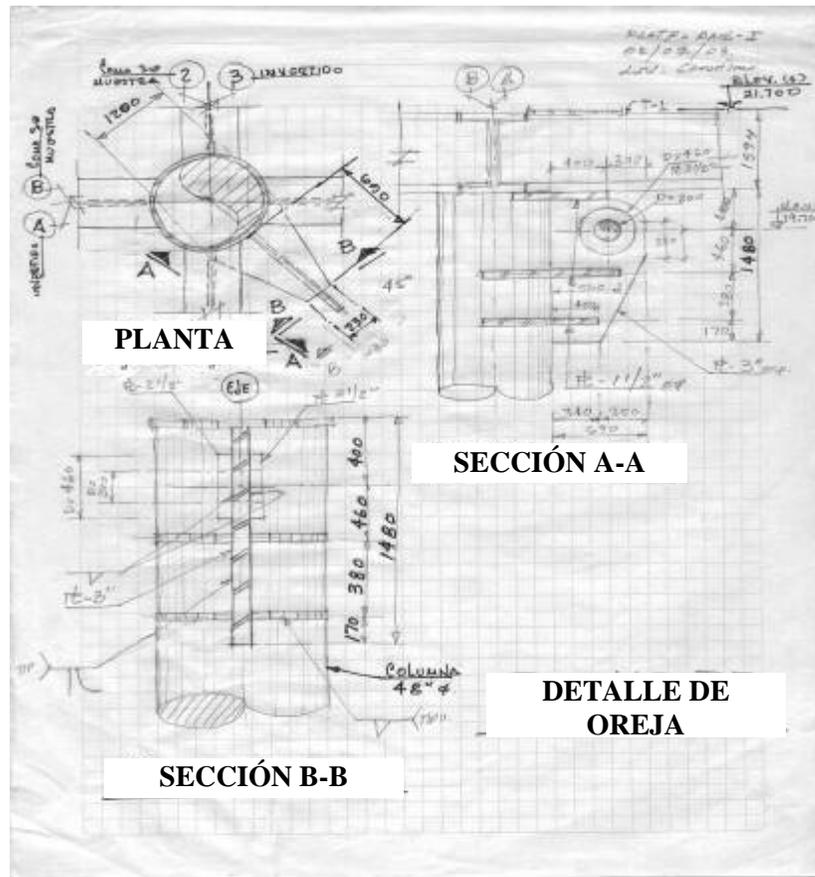
FIGURA 2.4 CROQUIS DE LAS OREJAS DE IZAJE EXISTENTES EN LA PARTE SUPERIOR DE LAS COLUMNAS CENTRALES

De la inspección se observó que las orejas conservan buena apariencia, no presentando oxidación en soldadura y placas. El croquis correspondiente es el numerado como Figura 2.4 y su localización respectiva en los croquis de las figuras 2.6 y 2.7.

Este reforzamiento se realizará conforme al análisis correspondiente, que se incluye en el capítulo 3 y es necesario debido a la nueva ubicación del centroide gravitacional, provocado por los cambios estructurales y eliminación de equipos que se realizan en la superestructura como parte de los trabajos previos a la recuperación. La revisión estructural y justificación del reforzamiento se pueden consultar en los capítulos III.1 y III.2.
