CAPÍTULO IV . - DESCRIPCIÓN FOTOGRÁFICA DE LA RECUPERACIÓN

El Activo Integral Litoral de Tabasco tiene contemplada la instalación de la Plataforma Octópoda de Perforación Yaxché-A, y con el objeto de optimizar los recursos materiales disponibles, determinó reutilizar para esta plataforma la superestructura existente en la Plataforma Octópoda Abkatun-I, localizada en las coordenadas $X = 587,578$ y $Y = 2'129,132$ en la Sonda de Campeche.

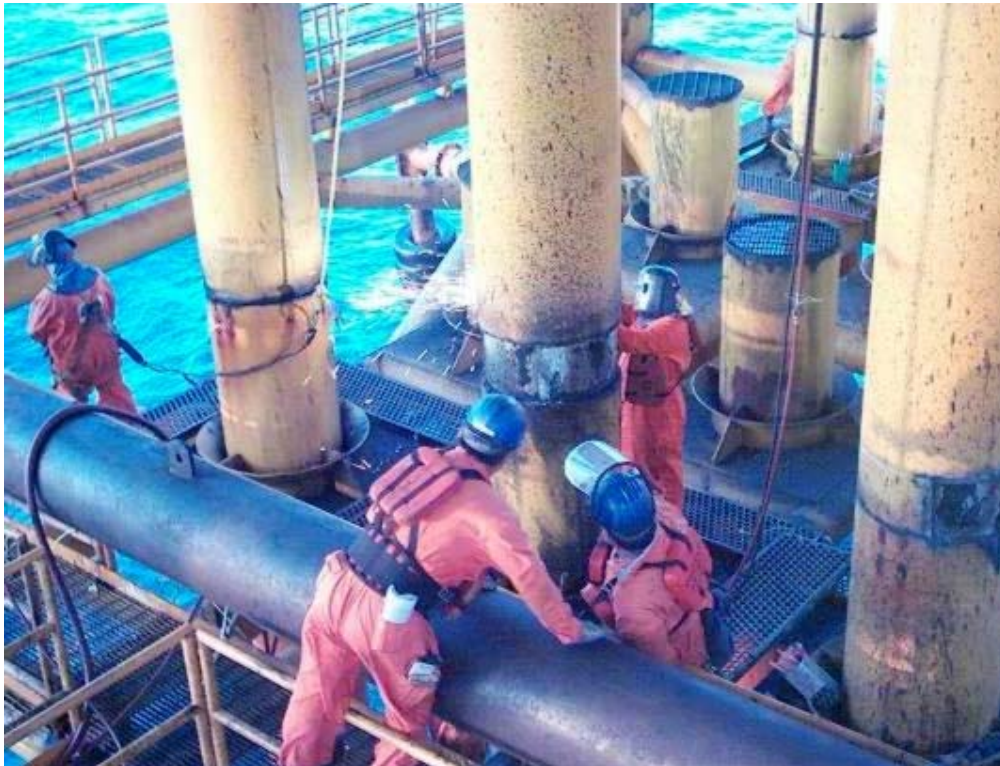
FOTOGRAFÍA 4.11 CAPA CEMENTANTE ENTRE LOS TUBOS DE 30" Y OTRO INTERNO DE 20" DE DIÁMETRO DEL POZO PRODUCTOR

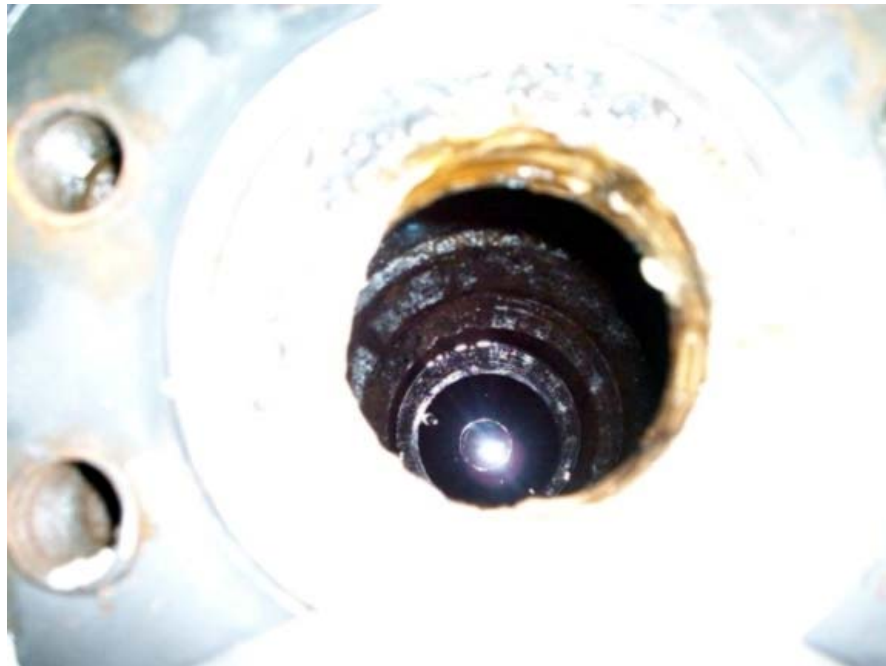
FOTOGRAFÍA 4.15 MEZCLA PETROLEO-AGUA ENCONTRADO EN EL TUBO CENTRAL DEL POZO DE PRODUCCIÓN

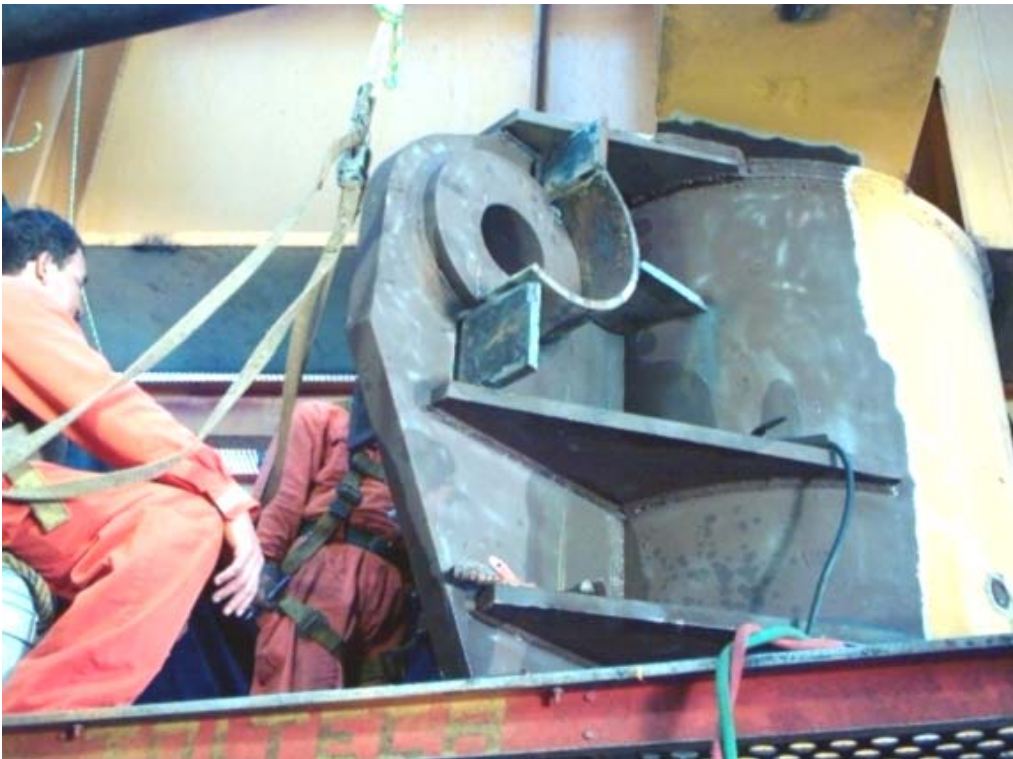
FOTOGRAFÍA 4.37 PLACAS DE REFORZAMIENTO DE LAS OREJAS DE IZAJE

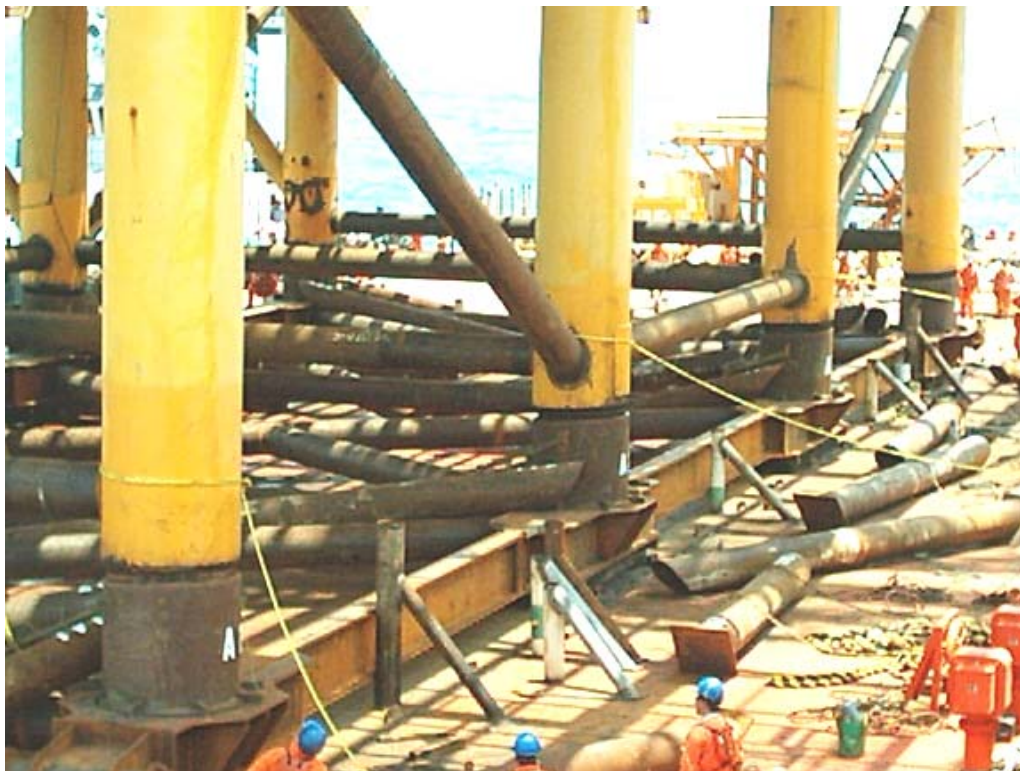
FOTOGRAFÍA 4.48 DEBIDO A QUE EL ESPESOR DE LAS COLUMNAS EXTERIORES RESULTARON DIFERENTE AL QUE SE CONSIDERÓ EN EL PROYECTO (ver Conclusiones), NO AJUSTARON COMPLETAMENTE EN LOS CASQUILLOS, POR LO QUE SE DECIDIÓ IZAR NUEVAMENTE LA SUPERESTRUCTURA

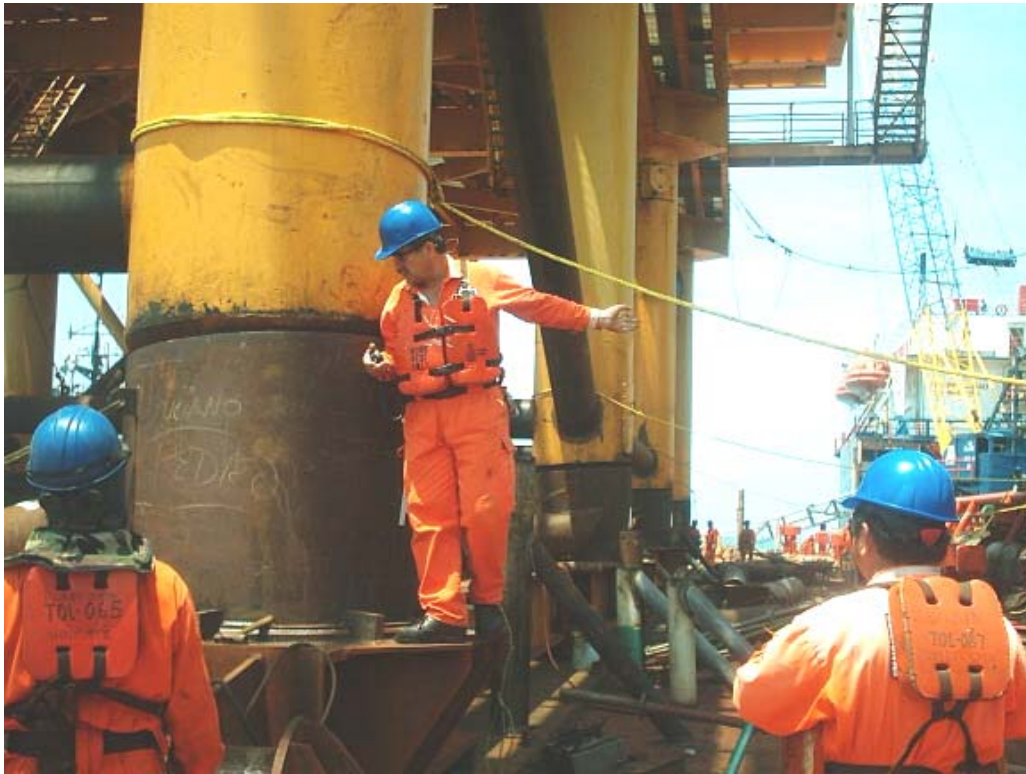
FOTOGRAFÍA 4.51 REVISIÓN DETALLADA DEL CONTACTO PIERNA-CASQUILLO

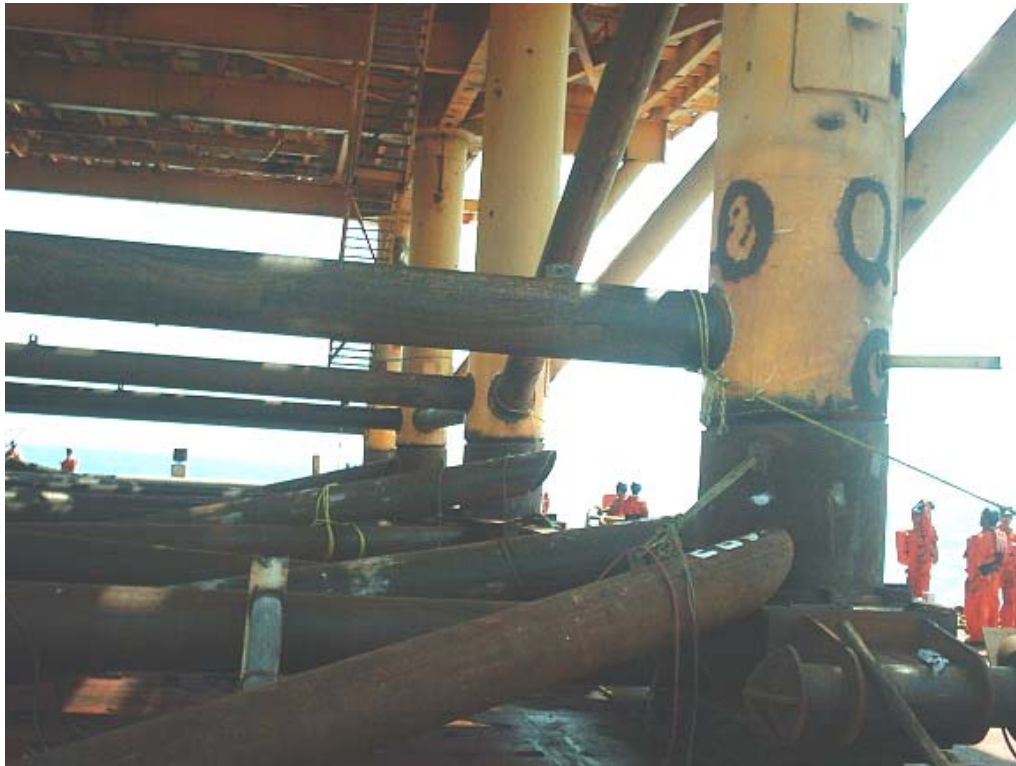
FOTOGRAFÍA 4.52 EL ACOPLAMIENTO FINALMENTE ES ADECUADO EN TODAS LAS COLUMNAS
