V. CONCLUSIONES

TRABAJOS DE RECUPERACIÓN DE LA SUPERESTRUCTURA.

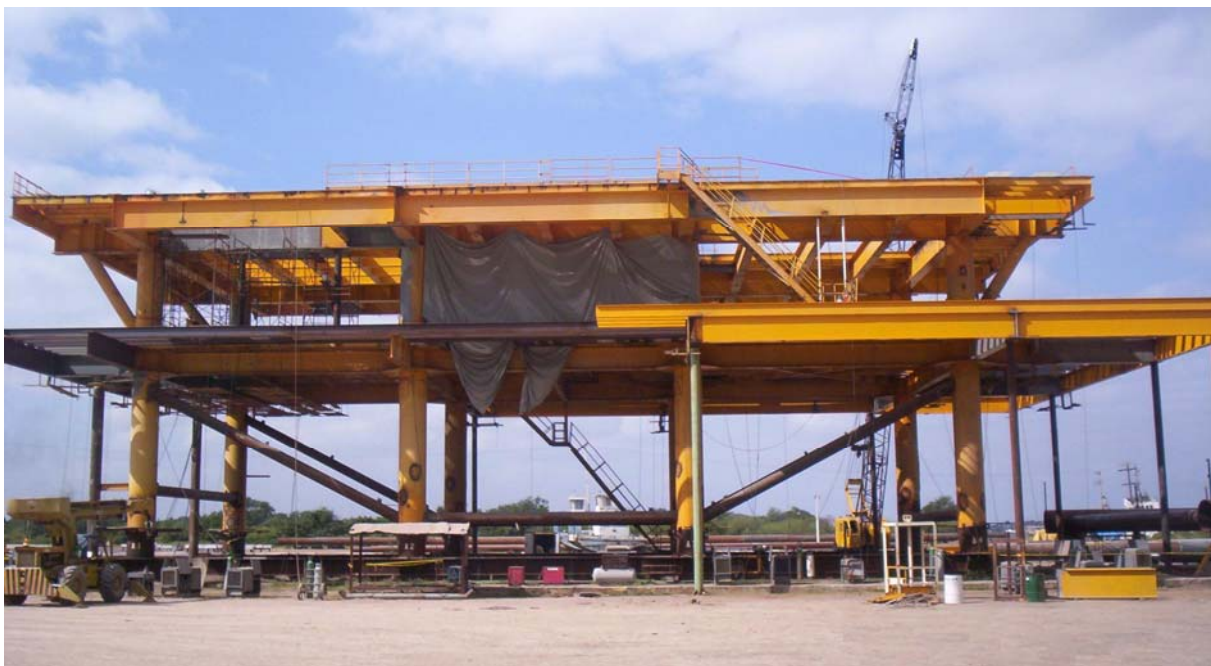
Por último presento la fotografía 5.2 en la que se aprecia a la superestructura siendo objeto de las adecuaciones para recibir a los equipos que forman el Paquete de Perforación, para su posterior traslado e instalación el lo que será la Plataforma de Perforación Yaxché-A.

FOTOGRAFÍA 5.2 LA SUPERESTRUCTURA DE ABKATUN-I TRASLADADA A LOS PATIOS DE CONSTRUCCIÓN EN TUXPAN, VERACRUZ, YA EN ETAPA DE ADECUACIÓN PARA SU POSTERIOR INSTALACIÓN EN EL SITIO YAXCHÉ-A
