ANALISIS EN LA EVALUCION DE PUENTES CARRETEROS

T E S I N A

ESPECIALISTA EN CONSTRUCCION

PUENTE: COYOLUCA
CUERPO: CUERPO A

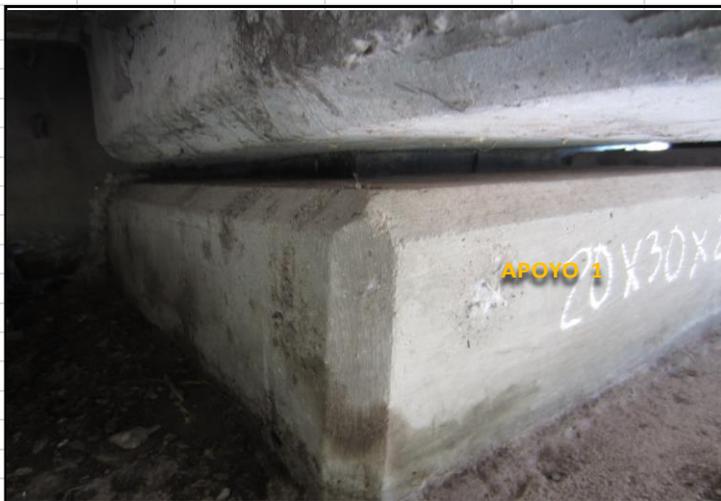
**ESTRIBO 1
NEOPRENOS APOYO 1
DIRECCION LA TINAJA**

**LOS NEOPRENOS SE
ENCUENTRAN EN BUEN ESTADO
SIN EMBARGO SE OBSERVA
MUCHA SUCIEDAD EN LA
SUPERFICIE DE LA BASE**

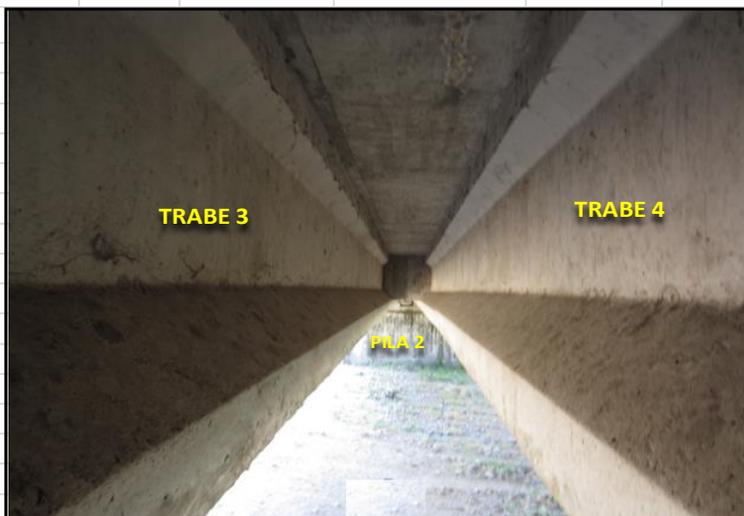
TRABE 3-4
CLARO 1
DIRECCION COSAMALOAPAN

SE OBSERVA POROSIDAD EN PATIN INFERIOR DE LAS TRABES ASI COMO SUCIEDAD HECEES FECALES DE AVES QUE HABITAN EN EL PUENTE

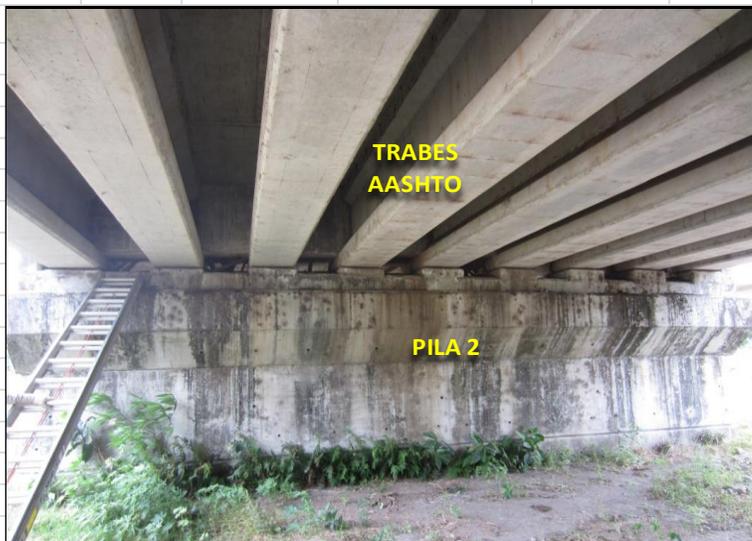
**PILA 2
CLARO 2
DIRECCION COSAMALOAPAN**

**LA PILA PRESENTA
ESCURRIMIENTO EN AMBAS
CARAS DEBIDO A QUE EL LA
SUPERFICIE DE RODAMIENTO
LA JUNTA SE ENCUENTRA
ABIERTA**

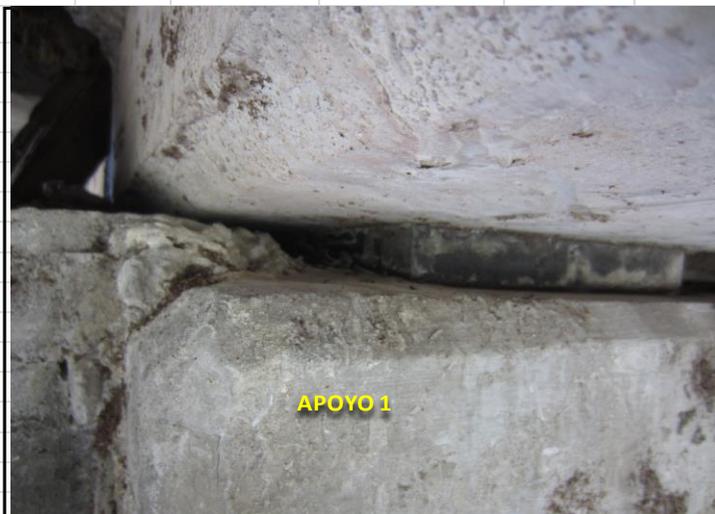
PILA 2
NEOPRENOS APOYO 1
DIRECCION LA TINAJA

LOS NEOPRENOS SE
ENCUENTRAN EN BUEN ESTADO
SIN EMBARGO SE OBSERVA
MUCHA SUCIEDAD EN LA
SUPERFICIE DE LA BASE

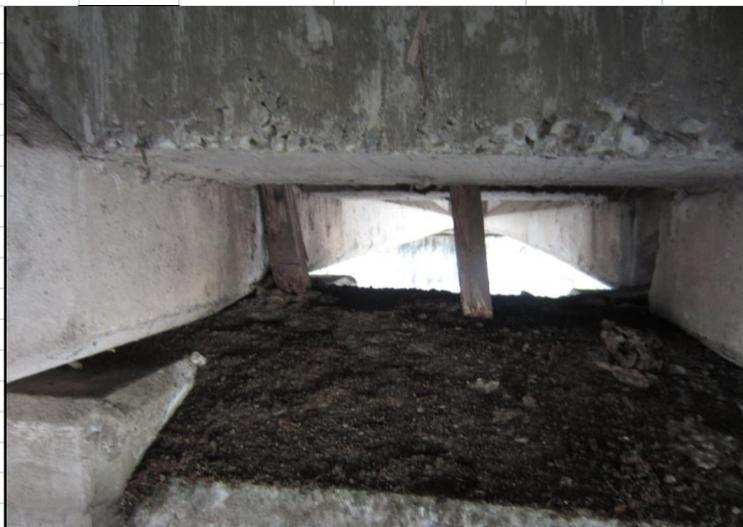
**PILA 2
CABEZAL DE PILA
DIRECCION LA TINAJA**

**ESTE SE ENCUENTRA CON
EXCESIVA SUCIEDAD**

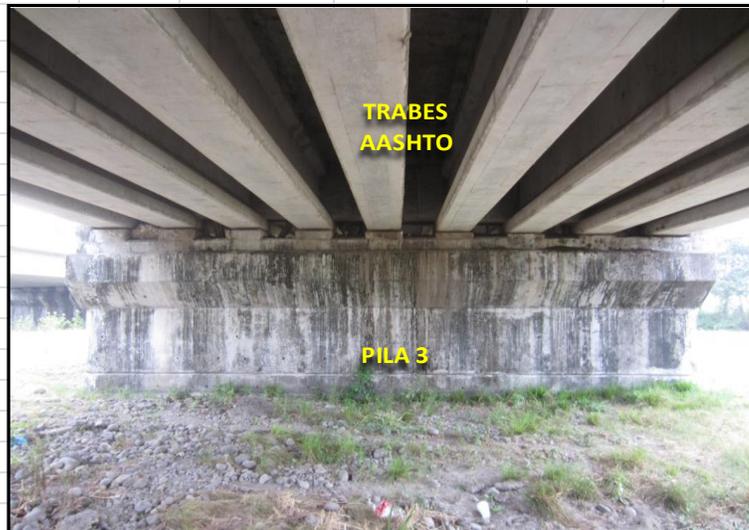
**PILA 3
CLARO 2
DIRECCION COSAMALOAPAN**

LA PILA PRESENTA ESCURRIMIENTO EN AMBAS CARAS DEBIDO A QUE EN LA SUPERFICIE DE RODAMIENTO LA JUNTA SE ENCUENTRA ABIERTA

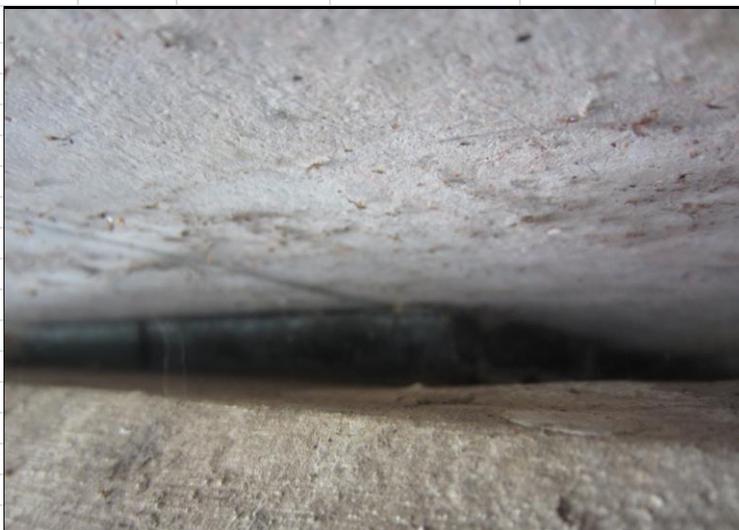
**PILA 3
NEOPRENOS APOYO 1
DIRECCION LA TINAJA**

**LOS NEOPRENOS SE
ENCUENTRAN EN BUEN ESTADO
SIN EMBARGO LA SUPERFICIE
DE LA BASE TIENE UNA
SUPERFICIE IRREGULAR**

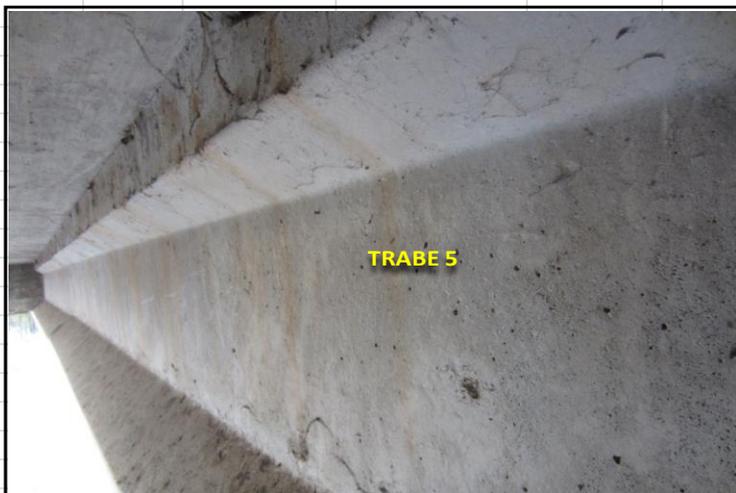
**TRABE 5
CLARO 3
DIRECCION COSAMALOAPAN**

SE OBSERVA SUCIEDAD EN ALMA Y PATIN INFERIOR DE TRABE

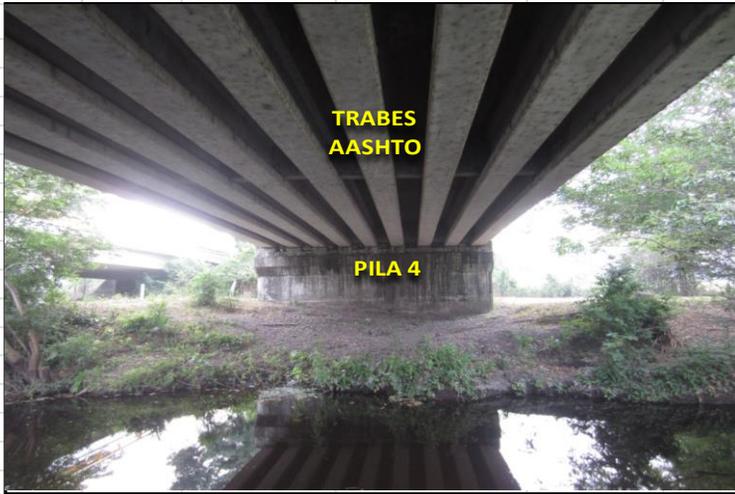
**PILA 4
DIRECCION COSAMALOAPAN**

**LA PILA PRESENTA
ESCURRIMIENTO EN AMBAS
CARAS DEBIDO A QUE EN LA
SUPERFICIE DE RODAMIENTO
LA JUNTA SE ENCUENTRA
ABIERTA**

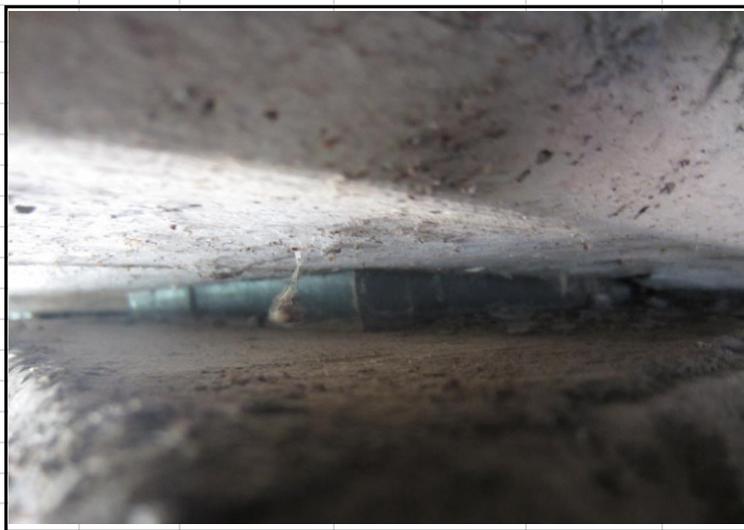
**PILA 4
NEOPRENOS APOYO 2
DIRECCION LA TINAJA**

**LOS NEOPRENOS SE
ENCUENTRAN EN BUEN ESTADO
SIN EMBARGO LA SUPERFICIE
DE LA BASE TIENE UNA
SUPERFICIE IRREGULAR**

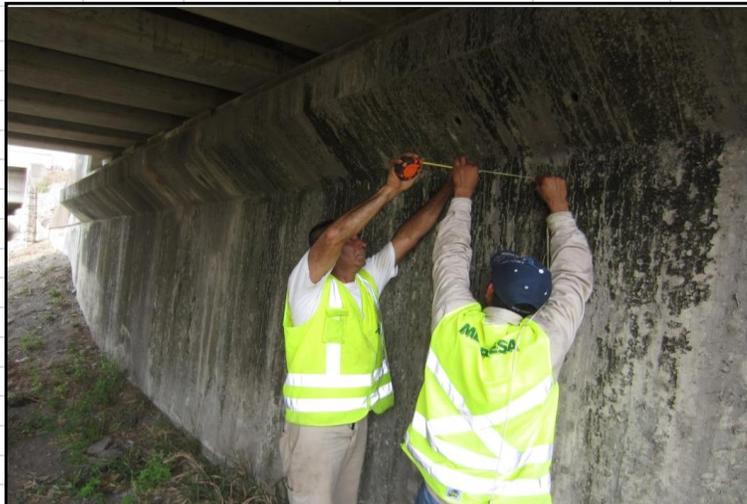
ESTRIBO 1 Y 5

LOS MUROS PRESENTAN UN DESPLOME DE HASTA 10 CM LO QUE A PROVOCADO QUE LAS JUNTAS SE ABRAN

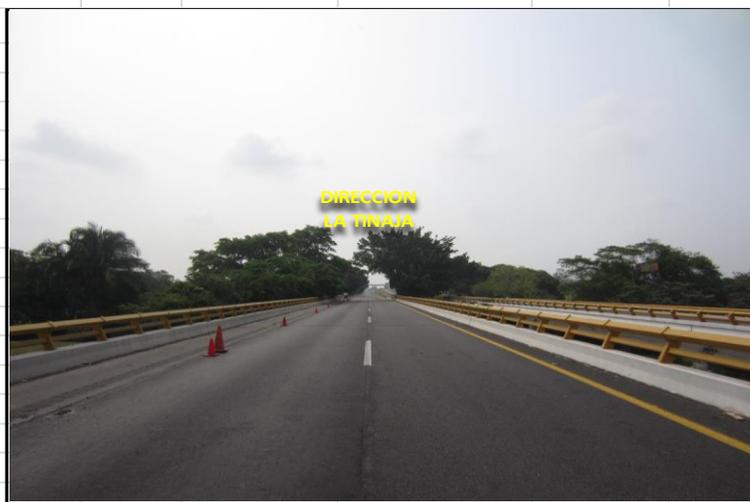
SUPERFICIE DE RODAMIENTO

LA SUPERFICIE SE ENCUENTRA EN BUEN ESTADO

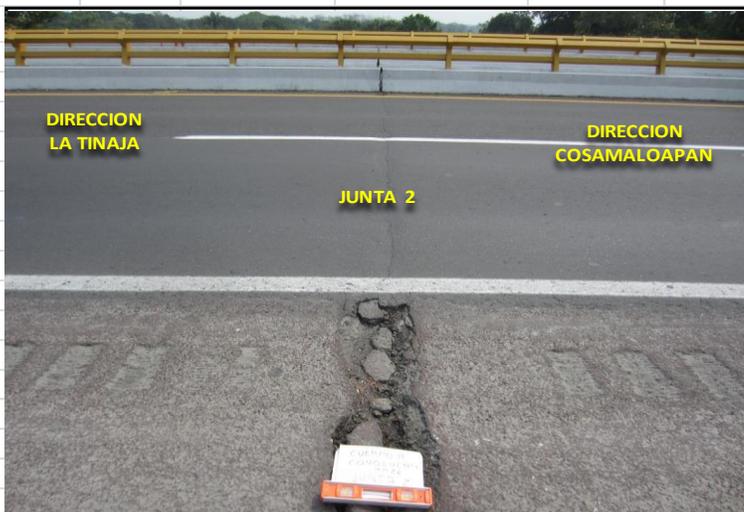
JUNTA 2

ESTA PRESENTA AGRIETAMIENTO EN EL ASFALTO Y DEBIDO AL DESPLOME DE LOS MUROS DE LOS ESTRIBOS ESTAS SE ESTAN ABRIENDO Y SE HACE MAS NOTORIO EN LA ZONA DEL ACOTAMIENTO

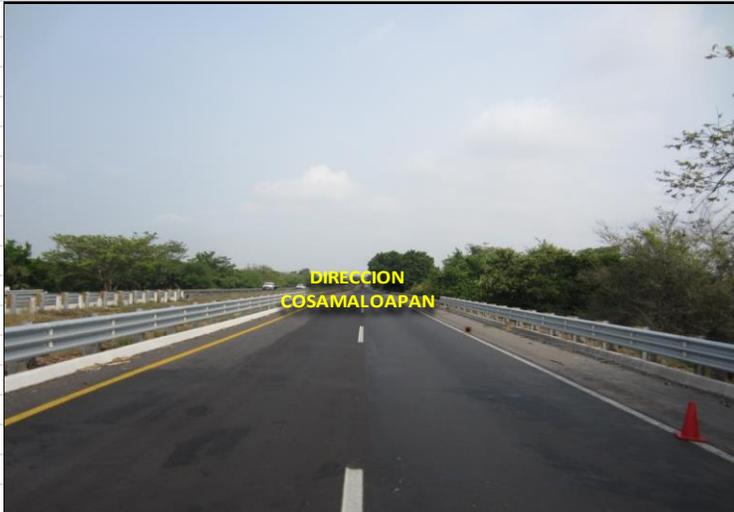
SUPERFICIE DE RODAMIENTO

LA SUPERFICIE SE ENCUENTRA EN BUEN ESTADO

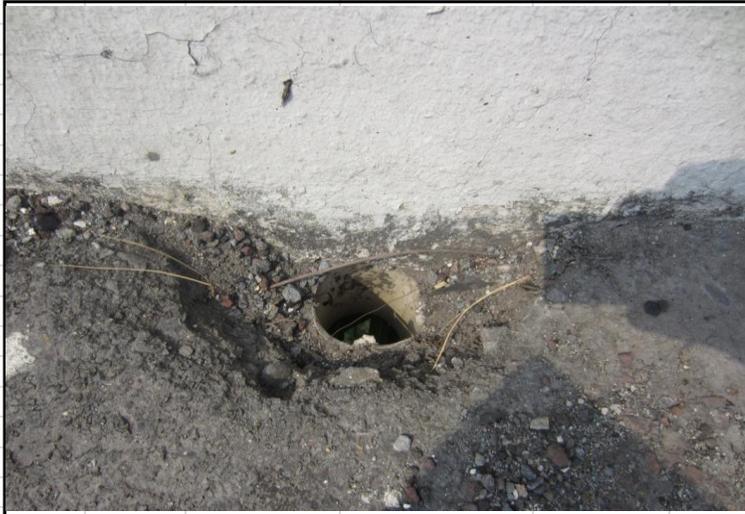
HOMBRO DERECHO DRENES
CLARO 1 (E1-P2)
DIRECCION COSAMALOAPAN

ESTOS SE ENCUENTRAN
LLENOS DE TIERRA O TAPADOS
DE HIERVA

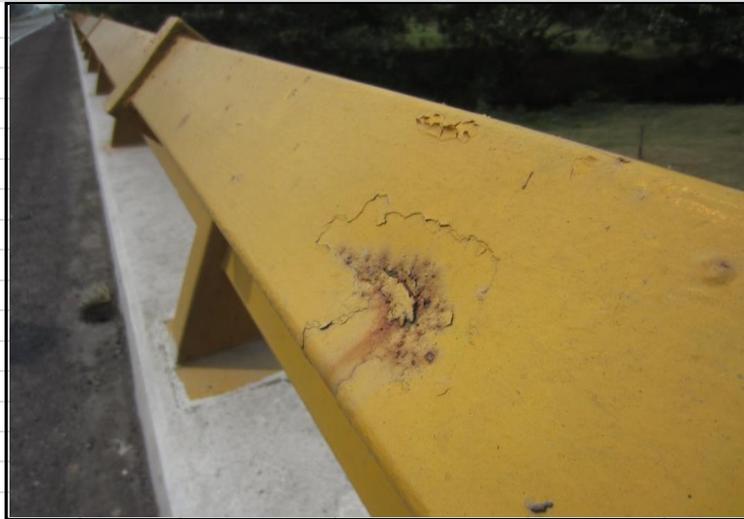
**PARAPETO METALICO
HOMBRO DERECHO DIRECCION
COSAMALOAPAN**

**ESTE SE ENCUENTRA SUCIO Y
CON DESPRENDIMIENTO DE
SUS CAPAS DE PINTURA**

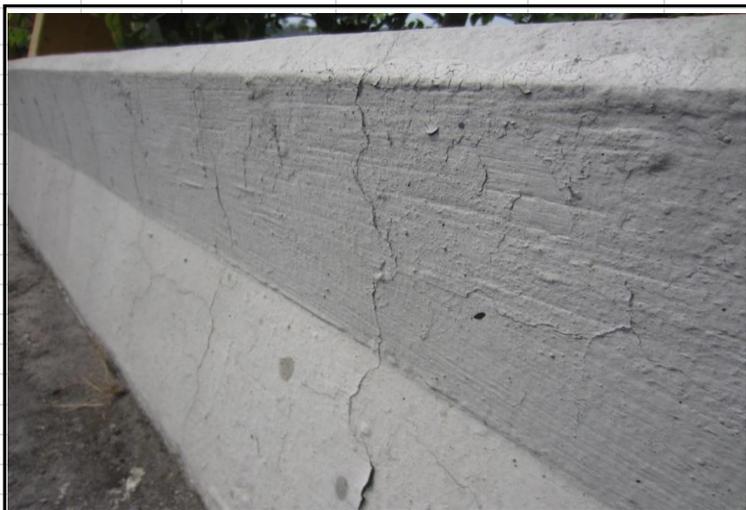
**PARAPETO DE CONCRETO
HOMBRO IZQUIERDO
DIRECCION COSAMALOAPAN**

**PRESENTA DESPRENDIMIENTO
DE PINTURA Y FISURAS**
