**Análisis y recomendaciones para los caminos definitivos de
Generación en la Central Hidroeléctrica La Yesca, Nayarit.**

T E S I S

INGENIERÍA CIVIL – GEOTECNIA

JORGE OCAMPO TOLEDO

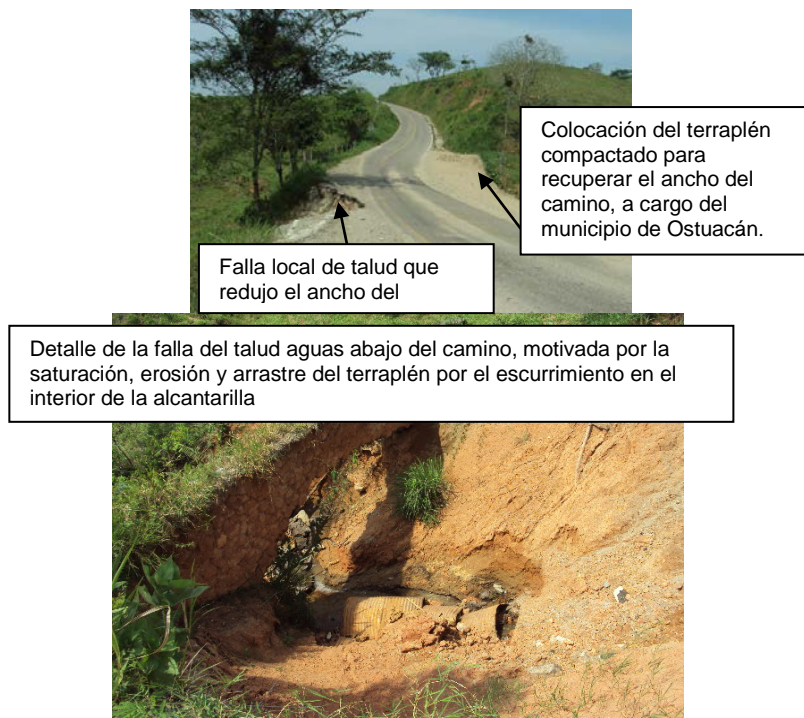
En abril de 2010 ocurrió una falla en el camino entre la obra de excedencias y el dique Micos, la reparación corresponde al Municipio de Ostucán, Chis. La falla no se localiza dentro de los 8 km a cargo de la Central.

Fig 37-38. Falla del camino entre la obra de excedencias de la presa Peñitas y el dique Micos. La reparación estuvo a cargo del Municipio de Ostucán, Chis.

El Municipio realizó una reparación, colocando un terraplén compactado del lado de la entrada a la alcantarilla para recuperar el ancho del camino (Fig 37 y 38).

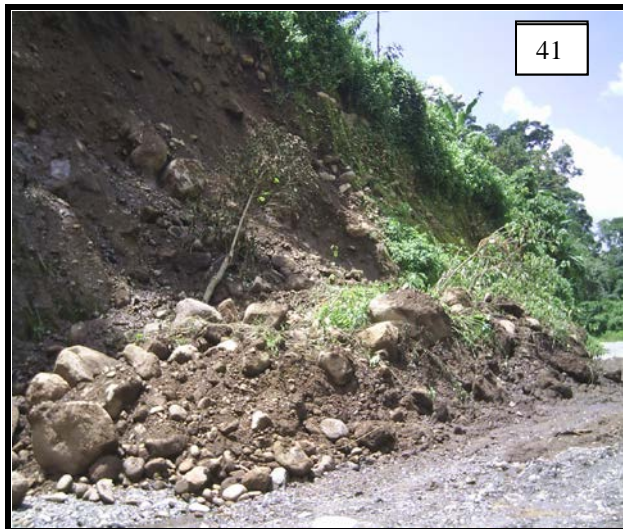
Éstos han tenido que ser reparados por las intensas lluvias que se presentan en la zona, Stan 2006.

Fig 41-42. (41) La longitud aproximada del deslave es de aproximadamente 30 metros. (42) Erosión del camino hacia la presa derivadora.

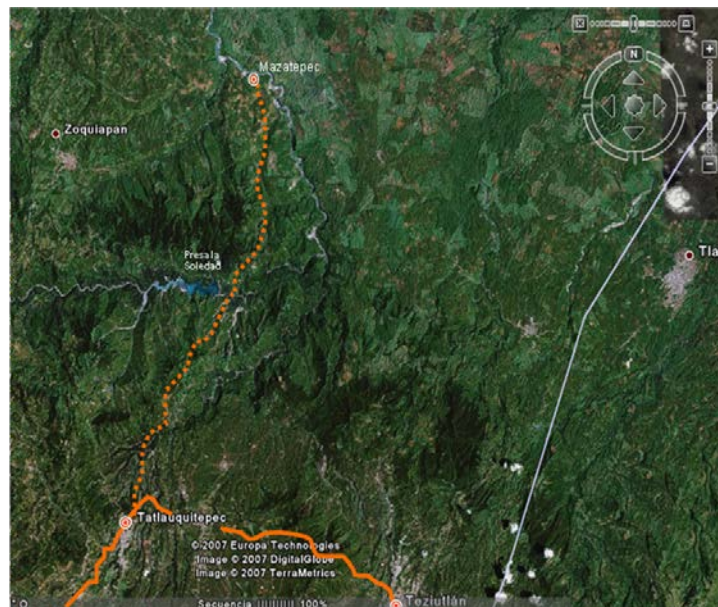
Los caminos de acceso de 42km han presentado deterioro de base, pavimento y drenajes del camino de acceso a las instalaciones de la Central.

La longitud del camino, el cual consta de 42.0 km, presenta un mayor deterioro en una longitud de 6.30 km, con un ancho promedio de 6.74 m, dando un área promedio dañada de la carpeta de rodamiento de 42,462.00 m². Además, se requiere reparar el camino con daños menores, los cuales corresponden al 20%, con una longitud de 8.40 km.

La pavimentación del camino a base de concreto hidráulico se efectuara en los lugares de mayor problemática en la estructura del pavimento, en los que se encuentran algunas de las poblaciones, aunado a que en estas zonas se tienen altas humedades, lo que deteriora rápidamente el pavimento asfáltico. El pavimento de concreto hidráulico tendrá una sección de 0.12 m de espesor.

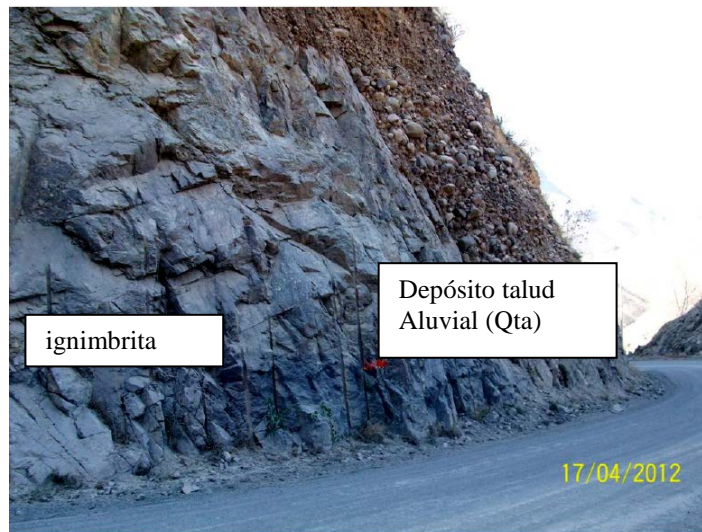
Fig 54. Cadenamiento 3+100, se observa material alterado superficialmente, lo que propiciará en la época de lluvias erosión.

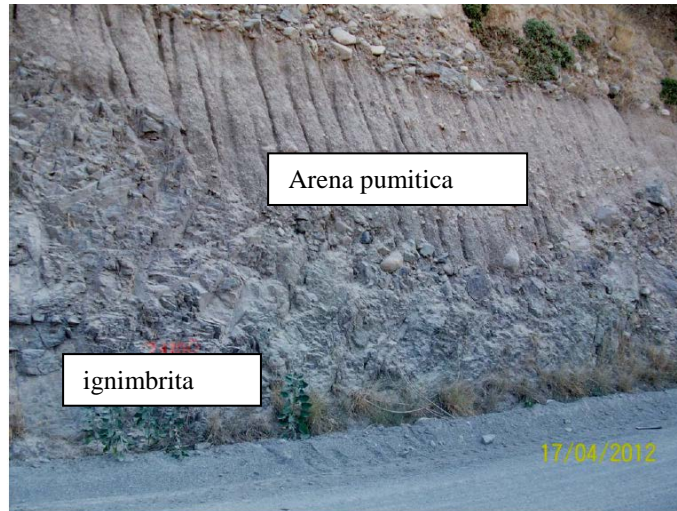
Fig 55. Cadenamiento 3+240, se observa material alterado superficialmente, lo que propiciará en la época de lluvias erosión.

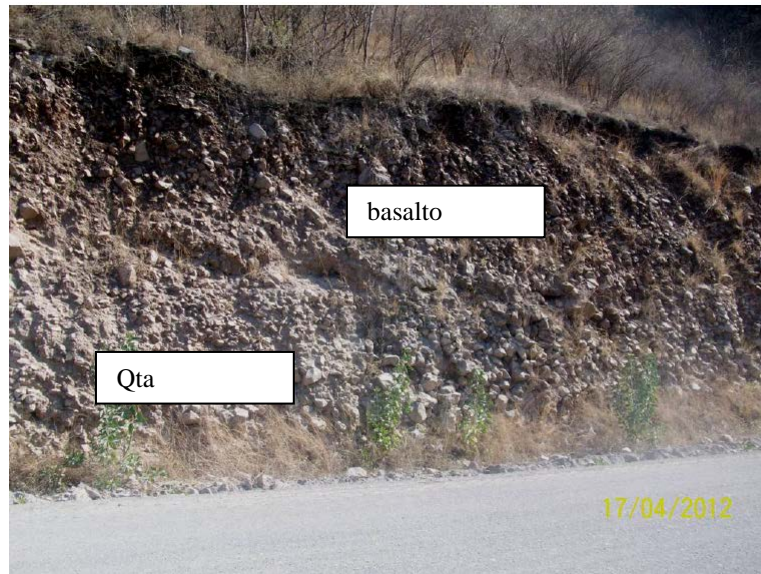
Fig 56. Cadenamiento 3+560, se observa material alterado superficialmente, lo que propiciará en la época de lluvias erosión.

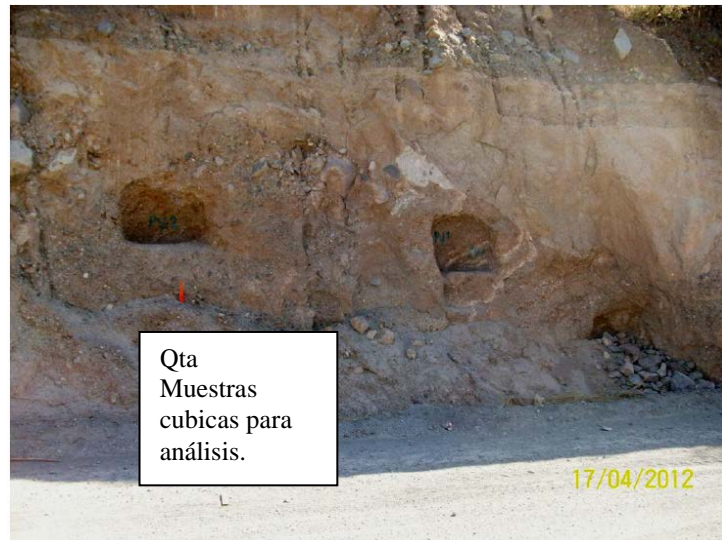
Fig 57. Cadenamiento 3+240, se observa material alterado superficialmente, lo que propiciará en la época de lluvias erosión.

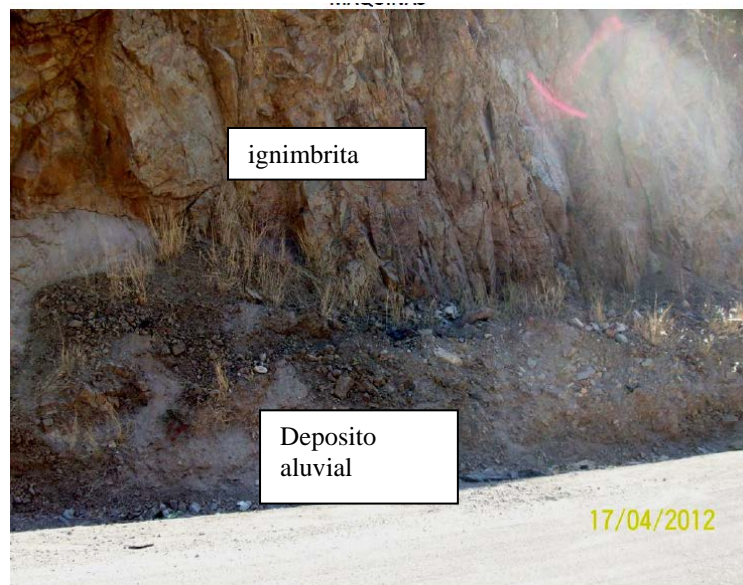
Fig 58. Cadenamiento 3+320, se observa material alterado superficialmente, lo que propiciará en la época de lluvias erosión.

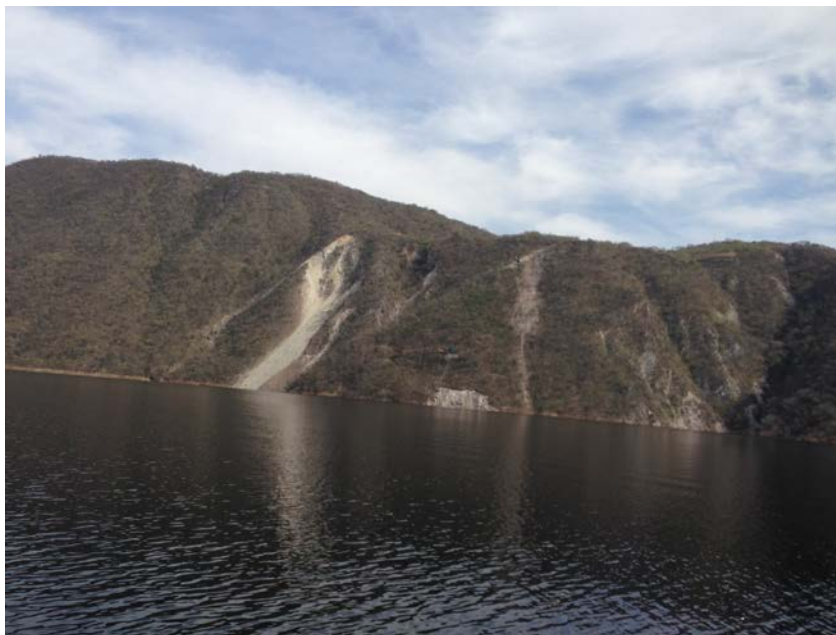
Fig 64. Falla circular margen izquierda presentada en talud aguas arriba de la presa La Yesca (Palos Verdes).

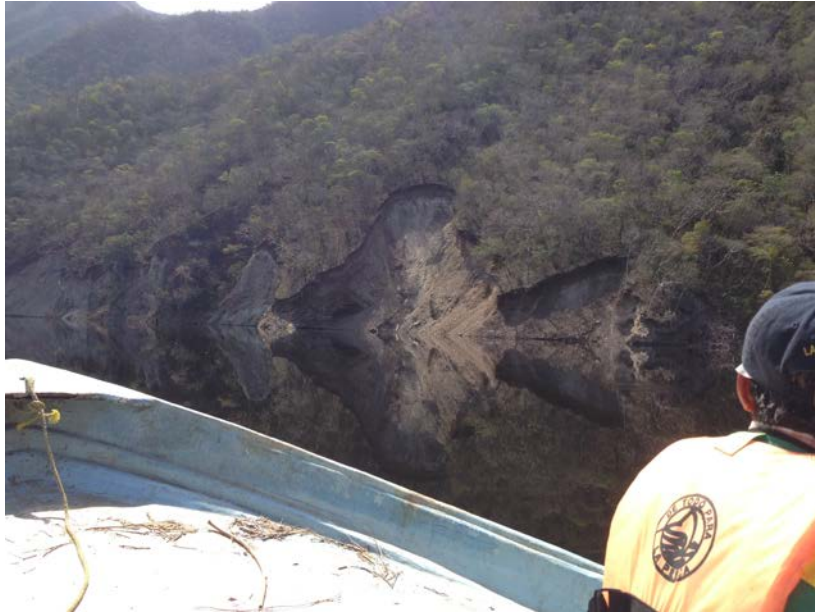
Fig 65. Falla circular sobre el cauce del río Bolaños aguas arriba de la Presa La Yesca (Aguacate).

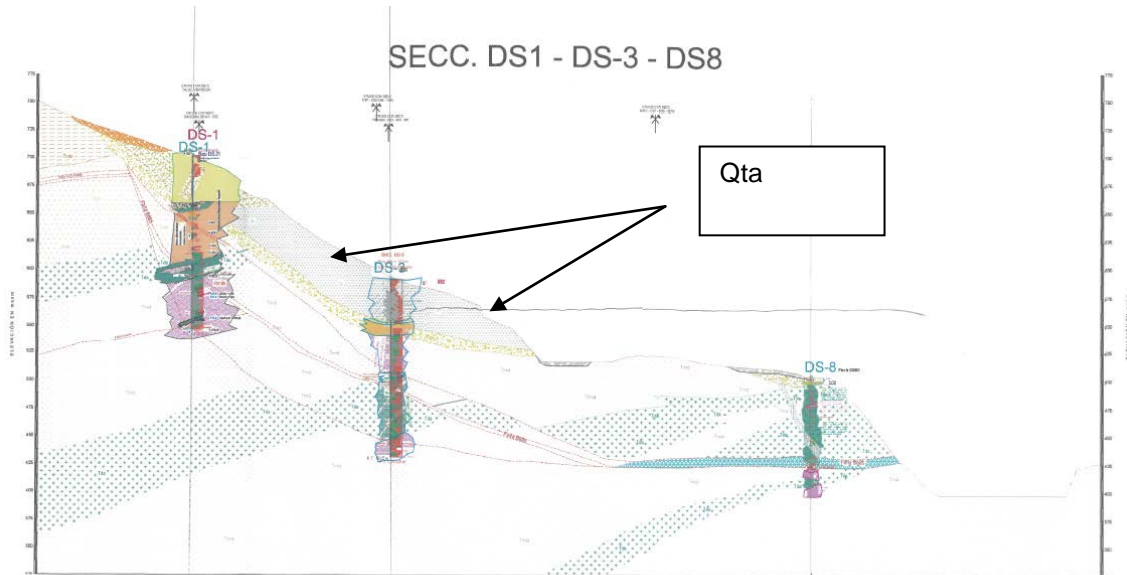
Fig 68. Sección 1, perfil analizado como falla general y considerado como más crítico. Observándose el estrato Qta como la zona de deslizamiento.

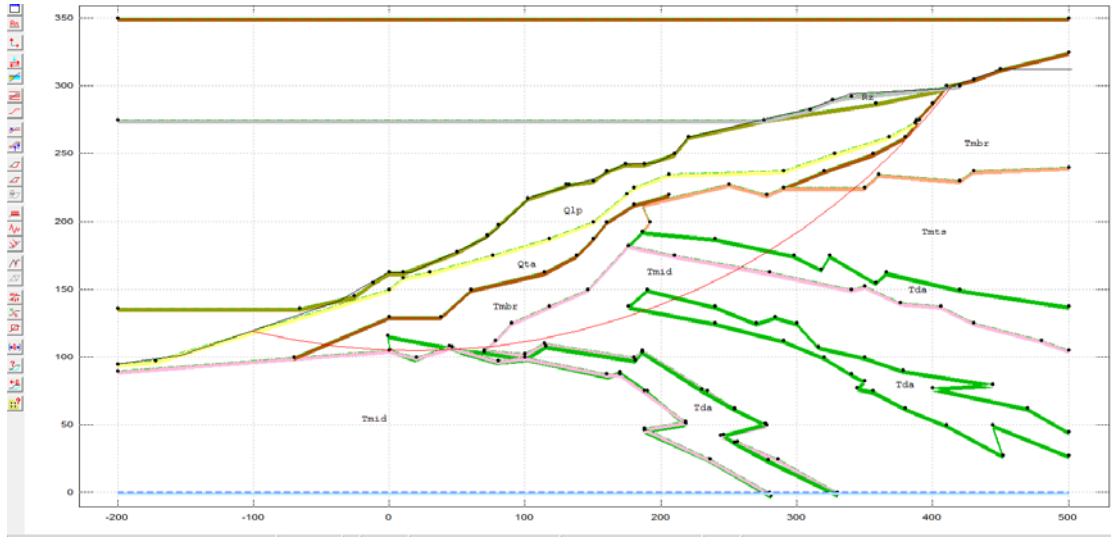
Fig. 72. Sección 1, 8-8' sección más crítica falla circular. (Modelo Galena)

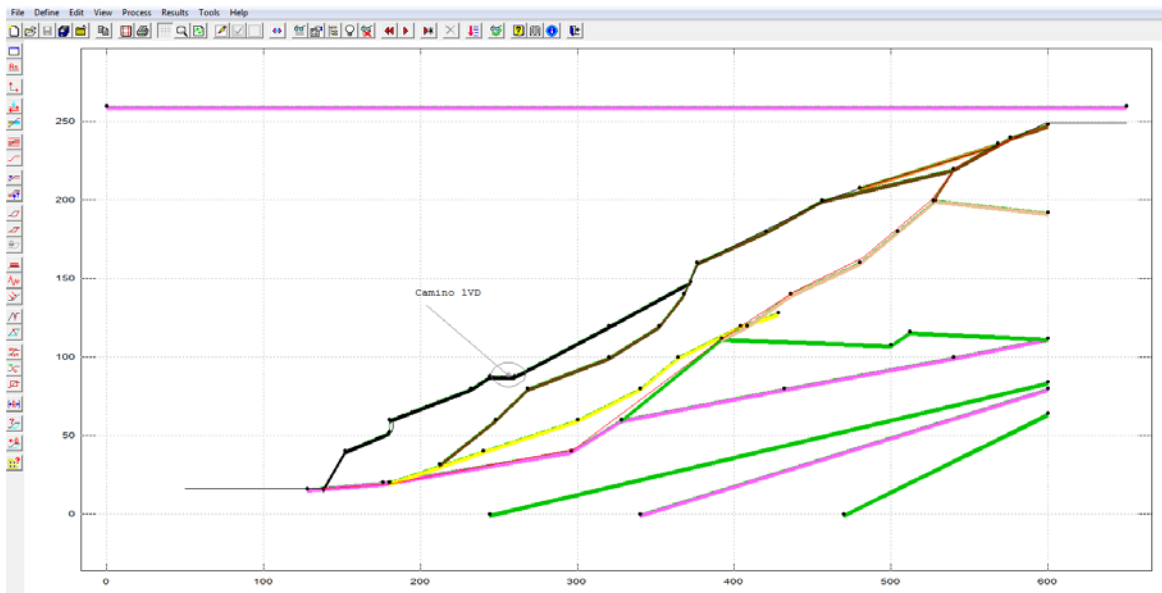
Fig. 73. Sección 2, trazo 6-6 camino con falla no circular. (Modelo Galena).
