**UNIVERSIDAD NACIONAL AUTÓNOMA
DE MÉXICO**

Estabilización de bloques de roca en la C.H.
“Luis Donaldo Colosio Murrieta” Huites, Sin.

TESIS
QUE PARA OBTENER EL TÍTULO DE:
MAESTRO EN INGENIERÍA

INGENIERÍA CIVIL- MECÁNICA DE SUELOS

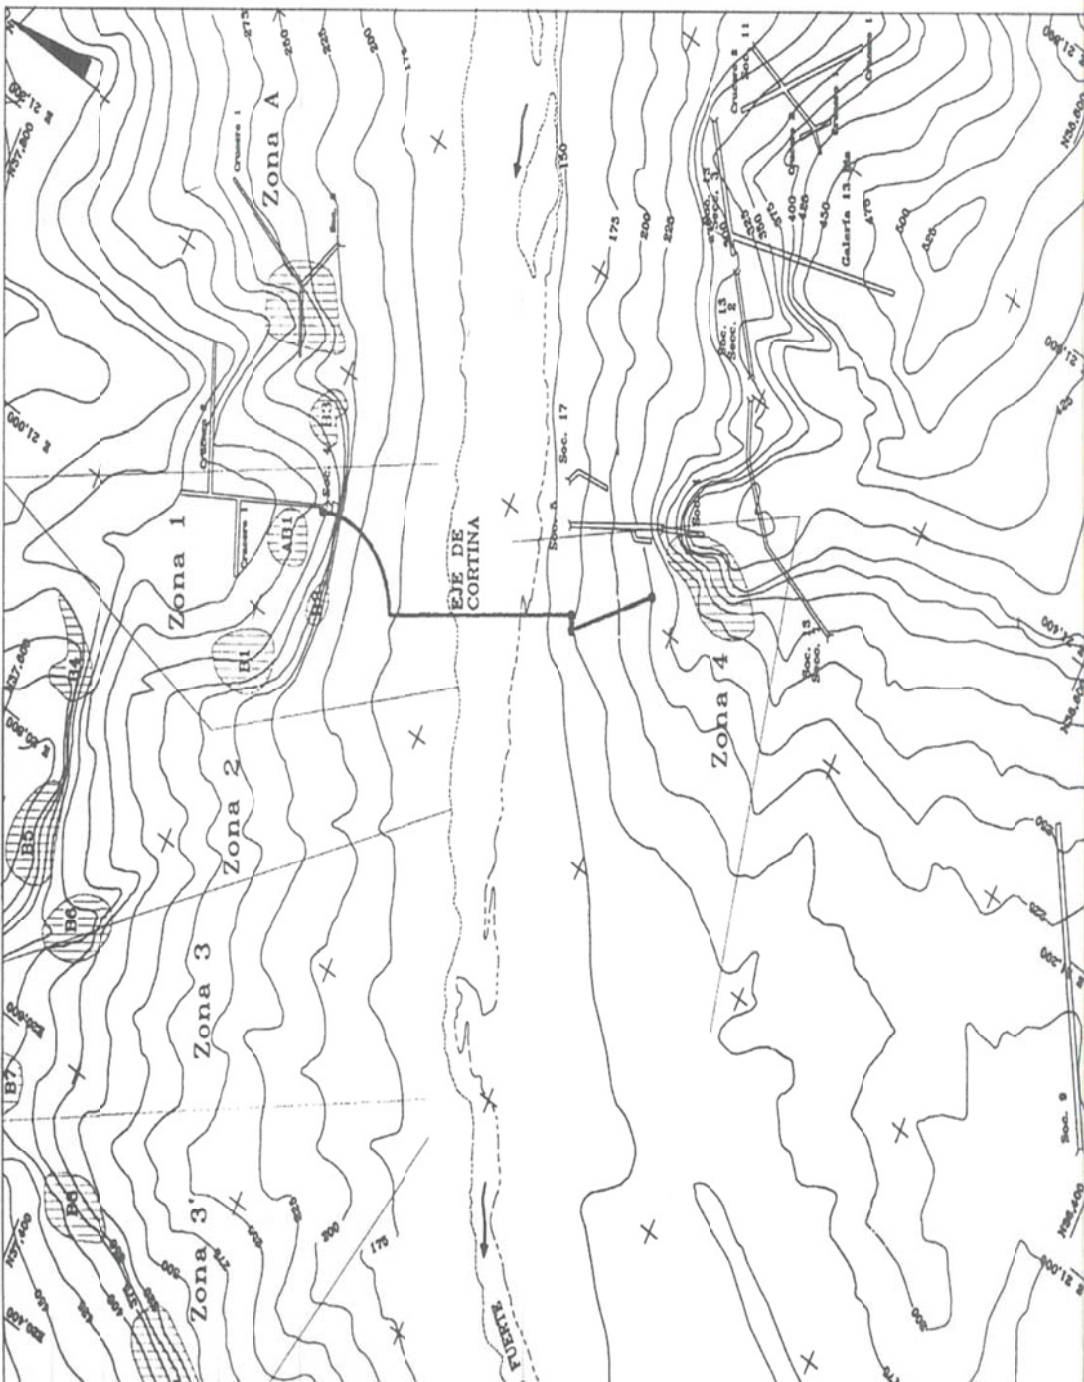
Figura 7.- Riesgos geológicos en la Presa Huites

En la zona 3' y su porción aguas abajo se encuentran totalmente en roca granítica y también muestran sitios donde delimitan bloques con posibilidades de desprenderse, provenientes de los cantiles, arriba de la elevación 350. El desprendimiento de bloques

afectaría a la zona de salida del canal de desfogue, y al portal de entrada del túnel de acceso a casa de máquinas.

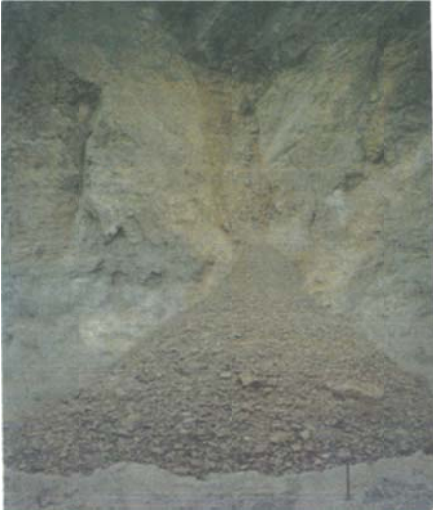
3.1.1 CAÍDO SOBRE TAJO DE DESVÍO; ABRIL DE 1993

“La zona de caído se encuentra inmediatamente aguas arriba de la falla corneana-granito y aquí la roca corneana está al nivel del río, la cual fue excavada por el canal de acceso de obra de desvío; esta roca está densamente fracturada y alterada y las fracturas limitan cuñas de roca potencialmente inestables, algunas de las cuales se deslizaron inmediatamente después de la excavación ya que le quitaron soporte a las torres o cantiles verticales de la roca tobácea que se apoya en la roca corneana” (Ref. 1).

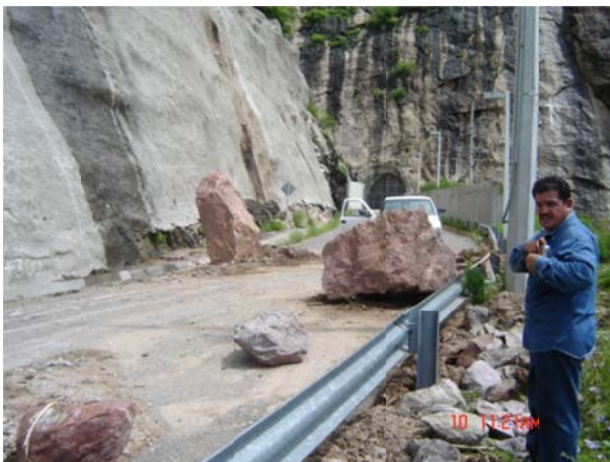
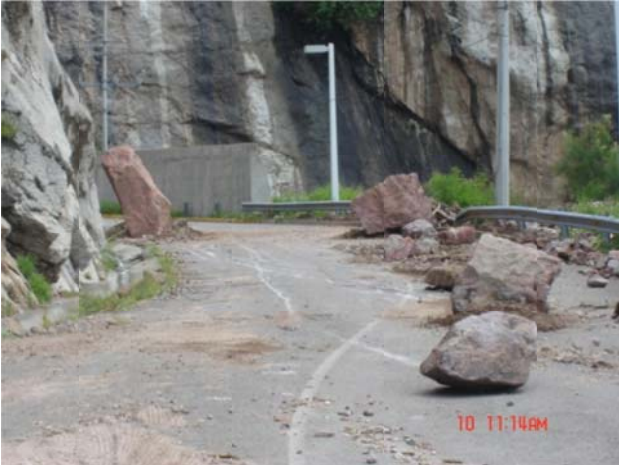
3.1.4 CAÍDO SOBRE CAMINOS DE ACCESO; 8 DE SEPTIEMBRE DE 2008

“Derivado de las precipitaciones pluviales de los últimos días (8 y 9 de septiembre de 2008) se han incrementado los caídos de rocas y material pétreo granular, sobre los caminos interiores de la obra de Huites, en especial en los accesos a la corona por ambas márgenes, dificultando el acceso a la corona de la cortina precisamente ahora que ha sido necesario operar el vertedor de la misma. También se ha hecho evidente el gran riesgo que existe de que una roca proveniente de la ladera derecha impacte el edificio de casa de máquinas o la subestación interrumpiendo posiblemente la generación de energía eléctrica” (Ref. 7).

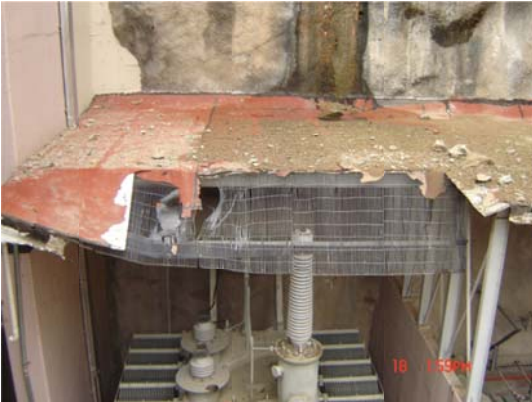
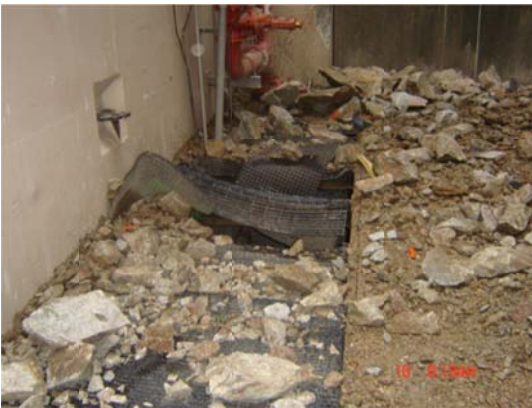
3.1.5 CAÍDO SOBRE ÁREA DE SUBESTACIÓN; 18 DE SEPTIEMBRE DE 2009

“Esta zona no fue tratada en las campañas que la CNA realizó durante la construcción y posteriores debido a que los especialistas en geología la consideraron suficientemente estable, pero con lo ocurrido ha quedado demostrado que no es así. Con base en lo sucedido se solicita apoyo para la obtención de recursos con los cuales se puedan realizar los trabajos que garanticen la estabilidad de esa zona. Se estima que el monto aproximado sería de 2.5 millones de pesos aproximadamente” (Ref. 8).

“Debido a los acontecimientos del pasado 18 de septiembre es claro que la zona contigua a casa de máquinas, en especial la vertiente sur del domo, requiere un tratamiento urgente de anclaje y protección con concreto lanzado”.

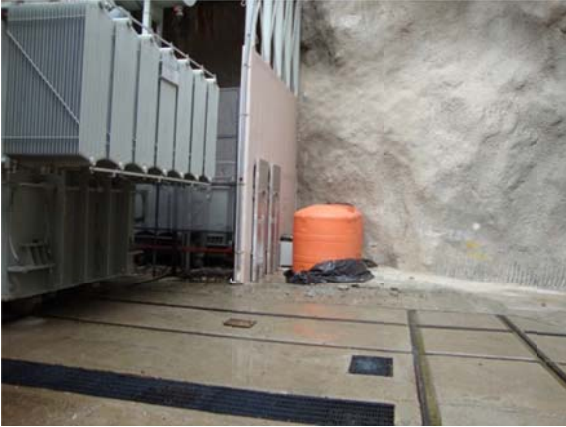
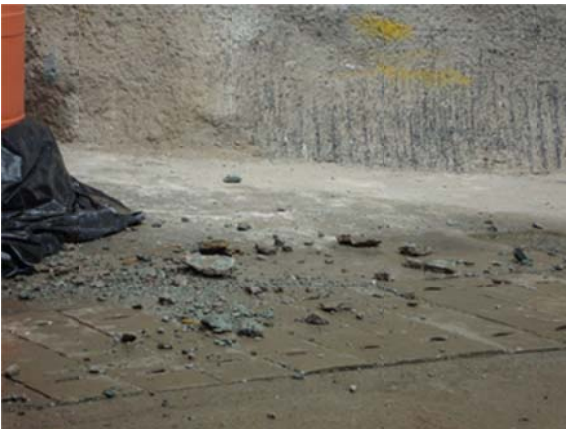
3.1.6 CAÍDO SOBRE ÁREA DE SUBESTACIÓN; 23 DE JULIO DE 2010

“A consecuencia de la temporada de lluvias se registró un caído de fragmentos de roca tipo graneo provenientes del cerro junto a casa de máquinas el 23 de julio de 2010. El incidente se reportó por parte del personal de operación que se ubicaba en la subestación encapsulada. Se escucha ruido como de lluvia seguido de fuerte estruendo” (Ref. 9).

“Los caídos son parecidos con los que ocurren en esta época del año, año tras año. Esta situación es de riesgo para el personal y el equipo de la central y no se atiende completamente desde la época de construcción”.

“Al revisar el área se encuentran fragmentos de roca dispersos por toda el área del transformador auxiliar, no se reporta personal o equipo esencial dañados. Los fragmentos impactaron por toda el área pudiéndose observar que las rocas que cayeron fueron de 20 cm de diámetro” (Ref.9).

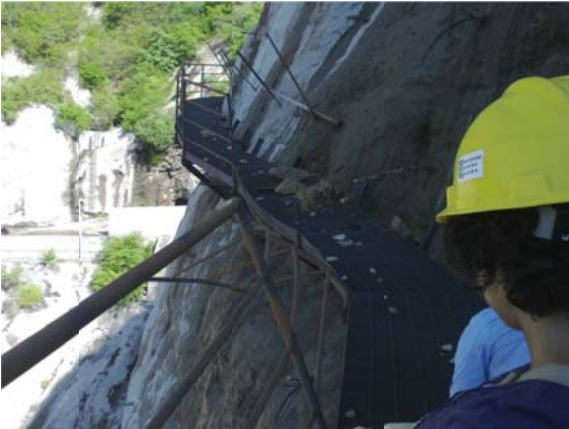
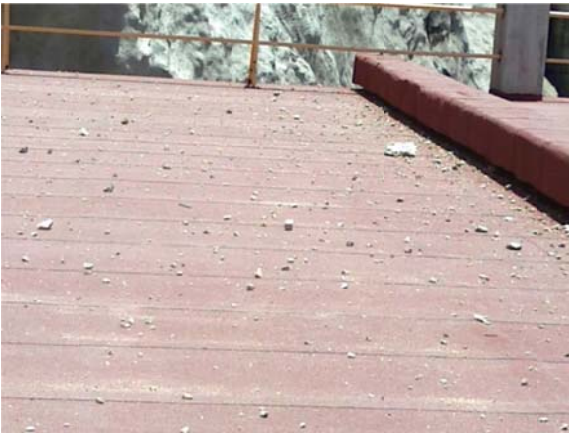
3.1.7 CAÍDO SOBRE CASA DE MÁQUINAS; 24 DE JUNIO DE 2012

“En la madrugada del día 24 de junio del presente año, después de una lluvia moderada en el sitio donde se ubica la central Luis Donaldo Colosio Murrieta, se produjo desde un lugar no determinado de la ladera derecha del cerro, un “caído” de rocas de pequeño tamaño, sobre la azotea de casa de maquinas”.

“No hubo daños al personal ni daños graves a la instalación, solo resultó afectada la impermeabilización (membrana prefabricada) en algunos puntos, requiriéndose una pronta reparación porque ya inició el periodo de lluvias de verano” (Ref. 10).

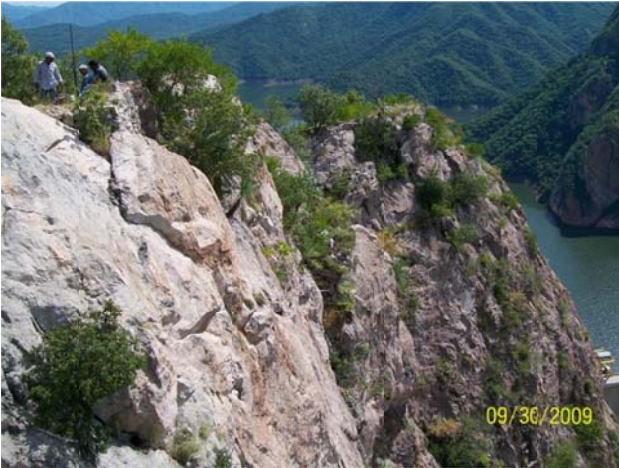
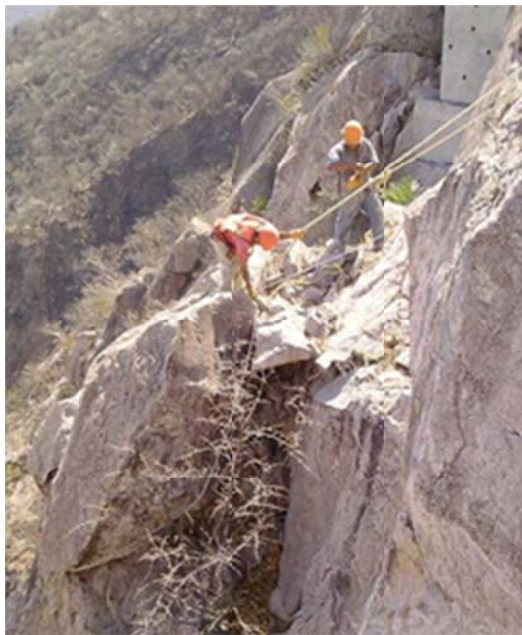
Asimismo, se identificó otro gran bloque denominado bloque 2, hacia aguas arriba del bloque 1 sobre la corona del cantil. Este bloque tiene un peso del orden de 900 t y en realidad corresponde a un grupo de bloques trabados en condiciones precarias de equilibrio.
