**UNIVERSIDAD NACIONAL AUTÓNOMA DE MÉXICO**

**FACULTAD DE INGENIERÍA**

**ESTUDIO ESTADÍSTICO DE  
LOS DAÑOS DERIVADOS DEL  
SISMO DEL 7S-2017**

**TESIS**

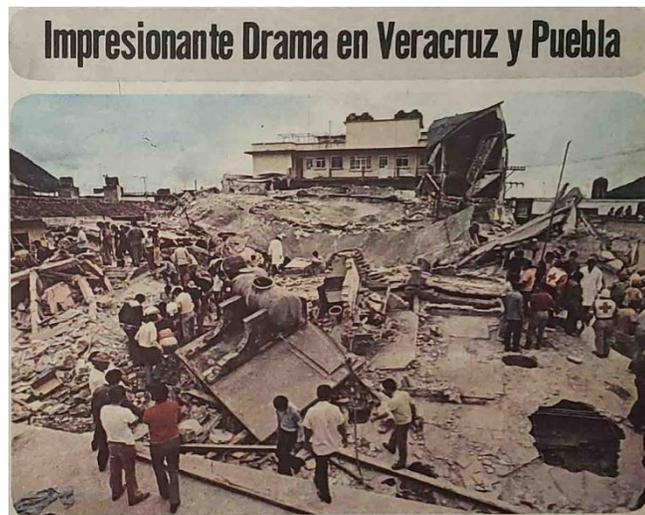
*Figura 10. Edificio colapsado ubicado en Orizaba, Veracruz. Fotografía de Esteban Uribe Quintanar, Periódico El Sol de México, 29 de agosto de 1973. (Hemeroteca Nacional)*

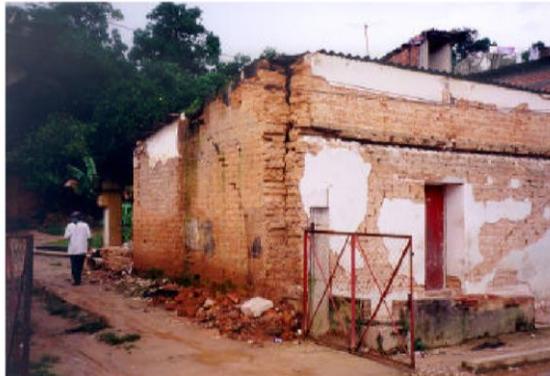
*Figura 11. Daño en edificación de adobe sin cerramiento entre muros ortogonales ocasionado por el sismo del 30 de septiembre de 1999, San Gabriel Mixtepec, Oaxaca.*

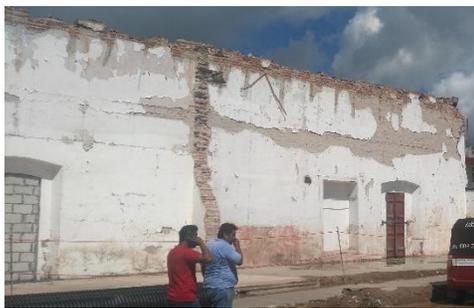
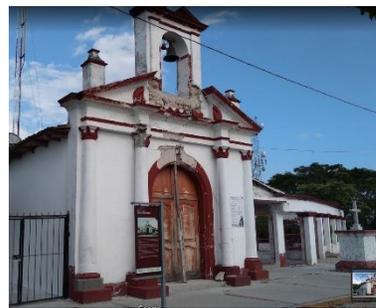
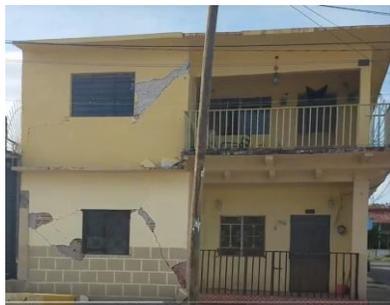
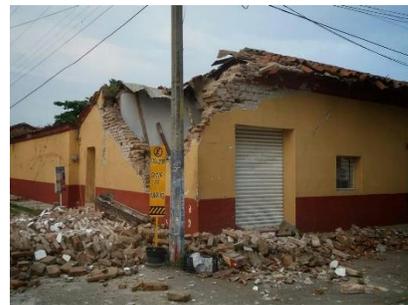
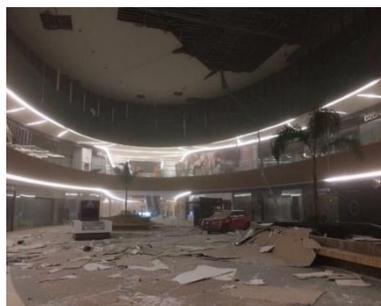
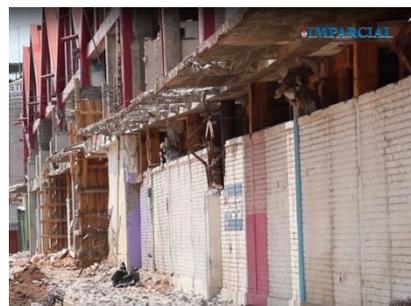
De forma complementaria la Figura 28 muestra algunos ejemplos de cada una de las clasificaciones descritas en la tabla anterior.

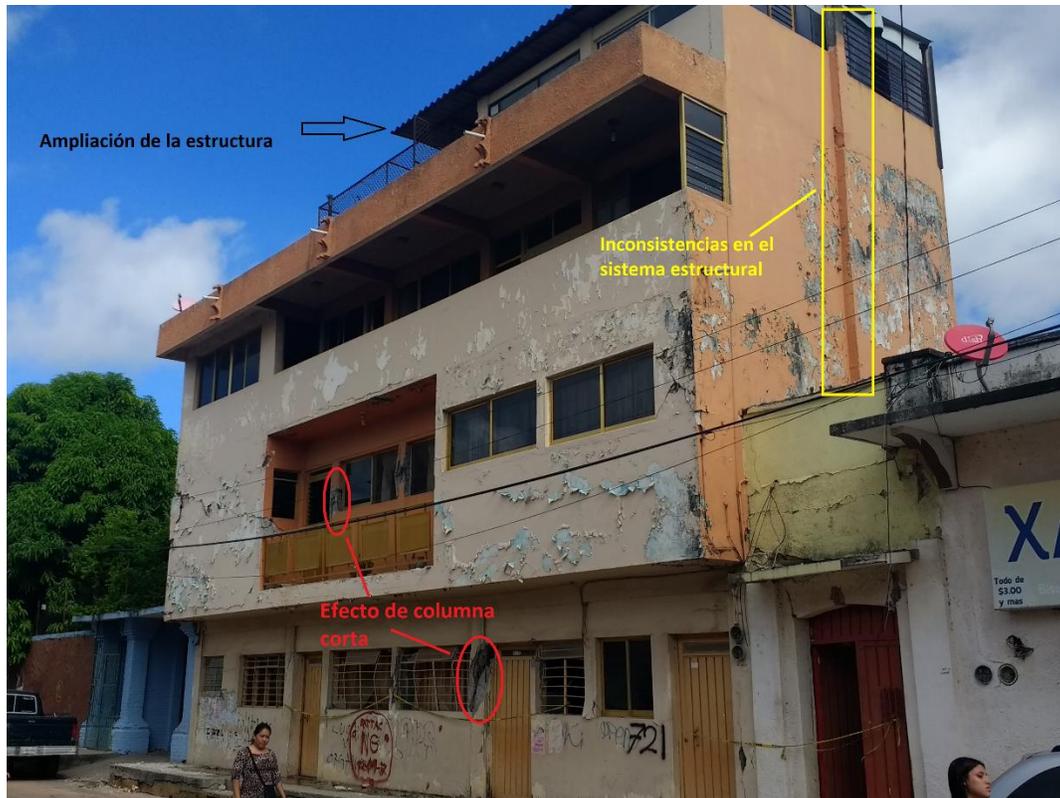
Figura 35. P. ej. Departamentos ubicados en Roque Robles, S/N entre Belisario Domínguez y Ignacio Zaragoza, 6 TA, Juchitán de Zaragoza, Oaxaca.

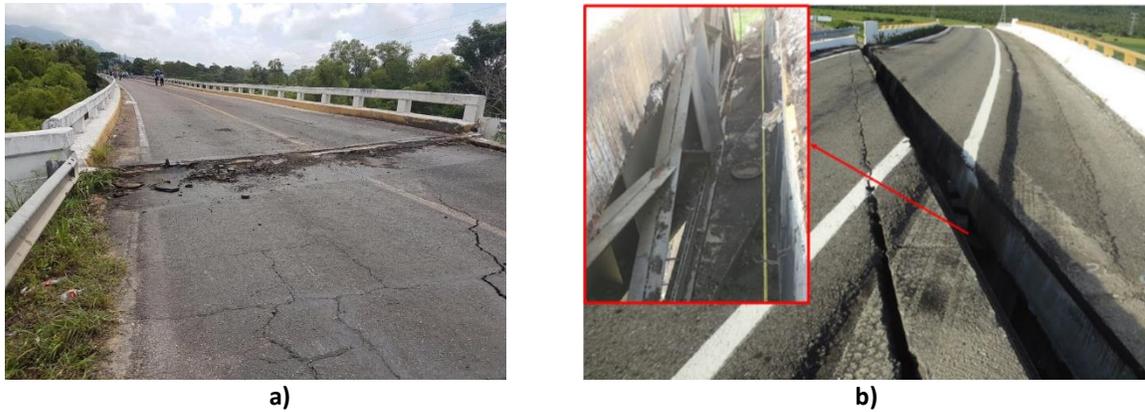
Figura 44. Puentes que sufrieron un tipo de daño; a) Puente “La Cintel”, Carretera Ocozocoautla – Cintalapa, Chiapas., b) Puente “La Ventosa” ubicado carretera Salina Cruz-La Ventosa, Oaxaca.
