**UNIVERSIDAD NACIONAL AUTÓNOMA DE MÉXICO**

**FACULTAD DE INGENIERÍA**

**DAÑOS OBSERVADOS Y PROCESO DE  
RECONSTRUCCIÓN EN EDIFICIOS  
AFECTADOS POR EL SISMO DEL 19S 2017  
EN LA CIUDAD DE MÉXICO:  
REHABILITACIÓN Y DEMOLICIÓN**

**TESIS**

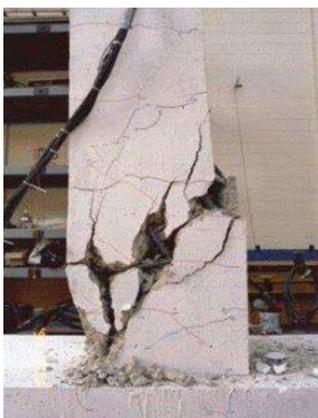
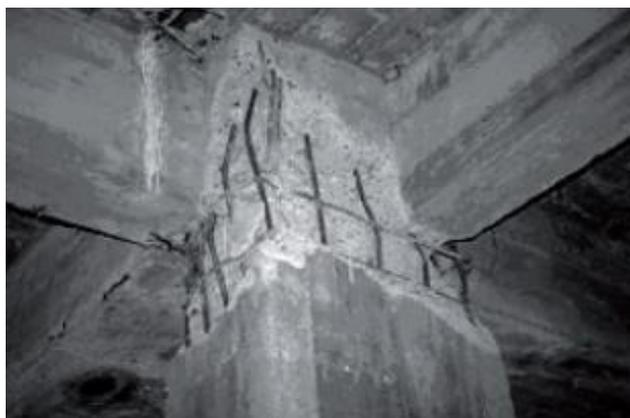
**Figura 1.3** Ejemplos de daños en elementos estructurales: a) daño en columna (CENAPRED, 2016) y b) daño en unión viga-columna (Gallego, 2011).

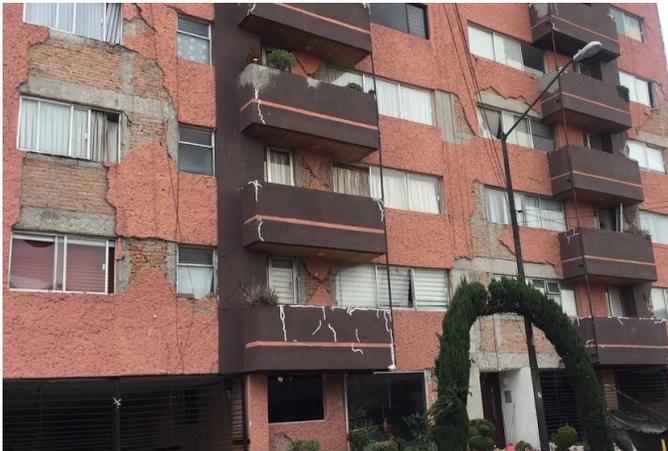
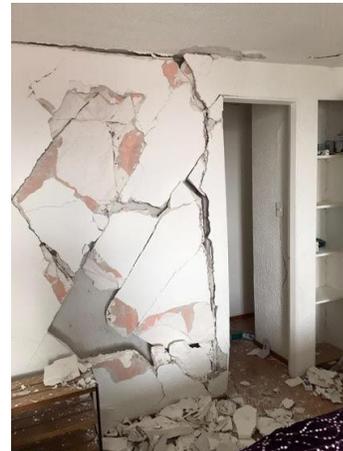
**Figura 1.4** Ejemplos de daños en elementos no estructurales: a) daño en fachada (ERN, 2017) y b) daño en muro divisorio (ERN, 2017).

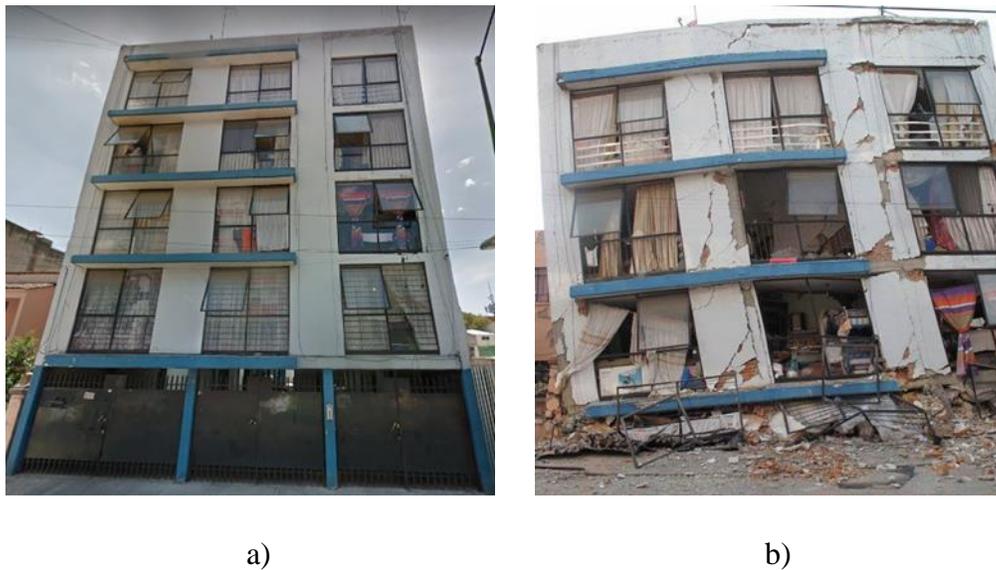
Los edificios colapsados presentaban patologías estructurales como planta baja débil y efecto de esquina, que aunado a las intensidades del evento telúrico explican el porqué de los daños. De acuerdo al estudio realizado por Galvis *et al.* (2017) los inmuebles, como el mostrado en la figura 2.12, con planta baja débil representan el 57% de los colapsos. También destaca la presencia del efecto de esquina, como el inmueble de la figura 2.13. El 59% de las estructuras colapsadas en 2017 poseían esta patología.

**Figura 2.12** Edificio con planta baja débil en Saratoga 714, Portales Sur, Benito Juárez: a) antes (Google Street View) y b) después (Gómez, 2017) del sismo del 19S 2017.

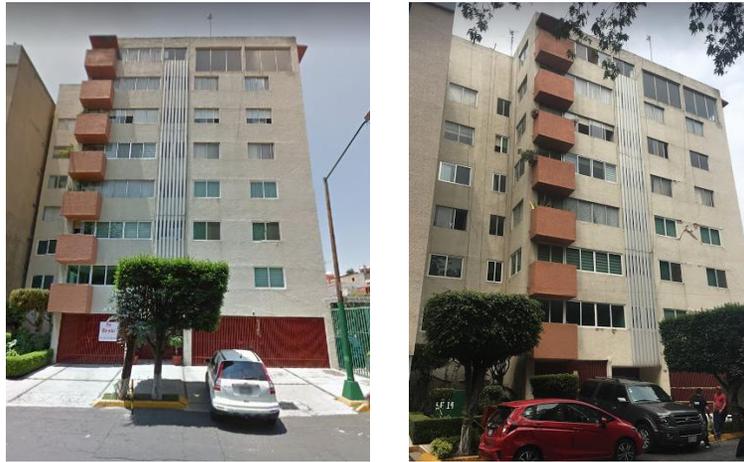
**Figura 3.1** Edificio con daños menores en Paseo de los Pirules 100, Paseos de Taxqueña, Coyoacán: a) antes (Google Street View) y b) después (ERN, 2017) del sismo del 19S 2017.

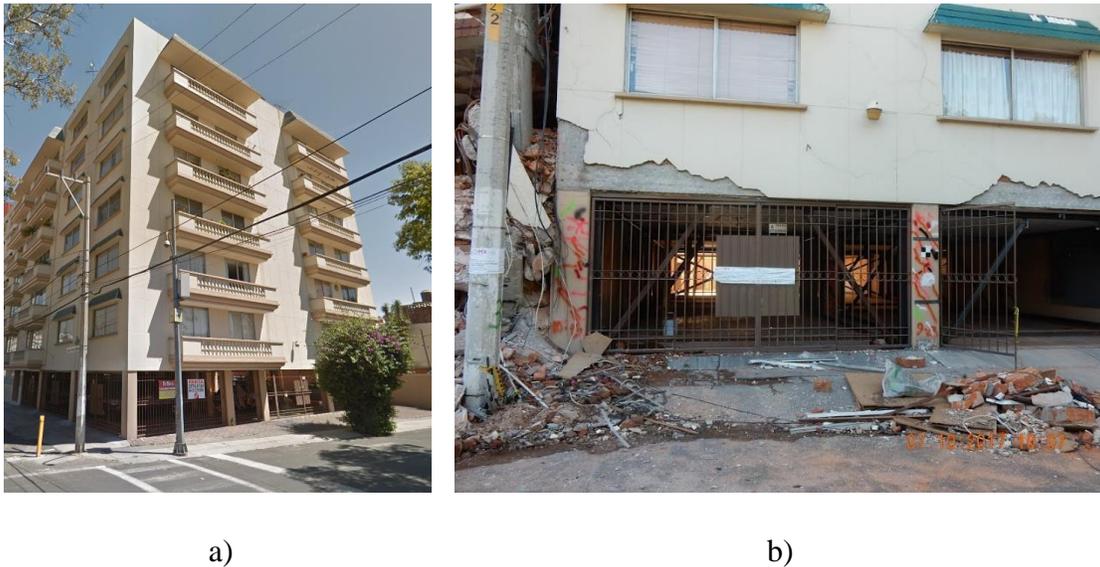
**Figura 4.4** Edificio con daños graves en Coquimbo 909, Lindavista, Gustavo A. Madero: a) antes (Google Street View) y b) después (ERN, 2017) del sismo del 19S 2017.

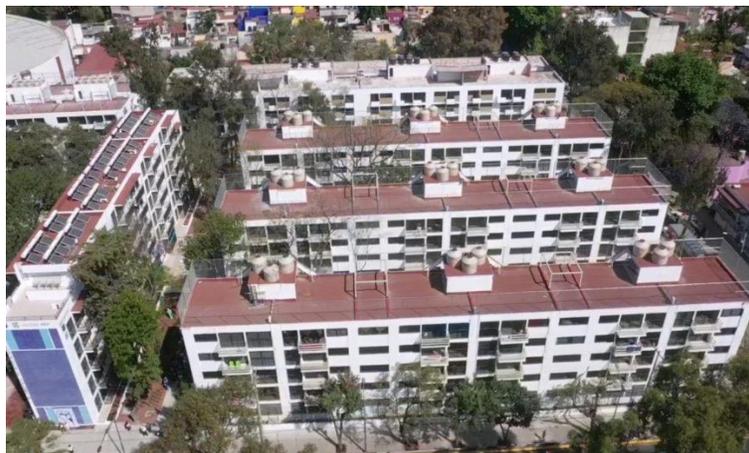
**Figura 4.8** Ejemplo de edificios con obra de rehabilitación concluida en el Multifamiliar Tlalpan (Pantoja, 2020).
