**UNIVERSIDAD NACIONAL  
AUTÓNOMA DE MÉXICO**

**ESTABILIDAD DE UN TALUD EN LA SIERRA DE  
GUADALUPE Y SU REPRESENTACIÓN GRÁFICA**

**T E S I N A**

**ESPECIALISTA EN GEOTECNIA**

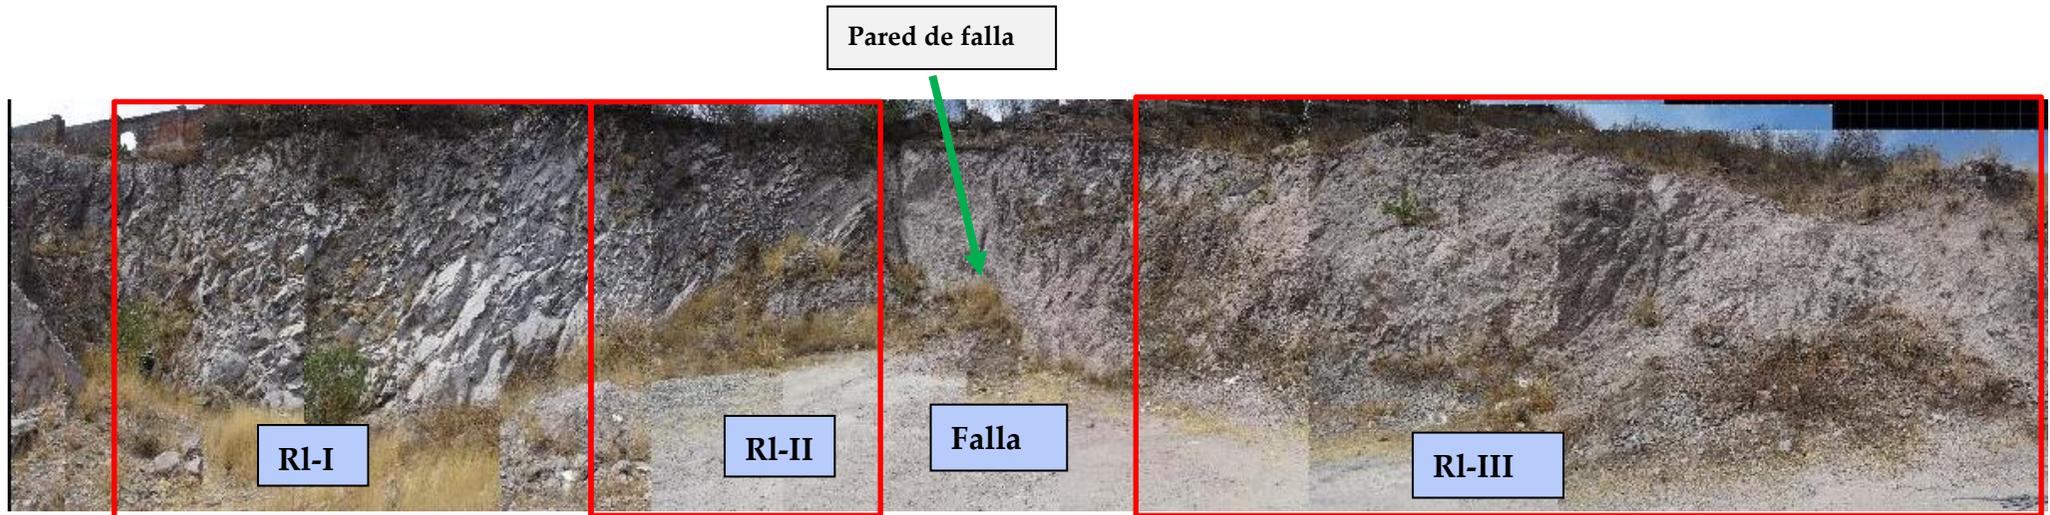
Figura 10. Corte del talud con división de litologías.

- RI-I: La roca que compone al macizo es de composición riolítica de color gris con fracturas de apertura aproximada de 0.5 mm, sin relleno, espaciamiento menor a 2 m y persistencia variable. Tiene una altura máxima de 10 metros y un espesor de 22.5 m. El intemperismo del macizo es de medio a bajo, poca presencia de vegetación.

- RI-II: La unidad de color grisácea presenta fracturamiento con espaciamientos de 0.4 m y persistencia de hasta 5 m. Existe intemperismo de medio a bajo, de igual forma, incrementa conforme se llega a la cima del talud. Las fracturas tienen aberturas promedio menores a 0.5 cm, con poco relleno de materia orgánica reciente. Abarca longitudinalmente 14.8 m. El color de la roca al fresco, es gris con tonos rosas.

- RI-III: Unidad de roca color rosa grisácea, está altamente fracturada, y medianamente intemperizada, lo cual se acrecienta hacia la elevación más alta, por presencia de vegetación. El espaciamiento entre discontinuidades, en la mayor parte, es menor a 10 cm y con persistencia similar a la altura del talud. Tiene un espesor de 15.7 m y una altura promedio de 3 m.

- Falla: Ubicada entre las unidades II y III y es identificada como zona potencialmente inestable (ZPI), presenta dirección y echado N52°W y 82°SW, además de una apertura de 5.7 cm en la pared frontal del talud, sin embargo, se va haciendo angosta hacia el interior del macizo, tiene relleno arenas medias a finas con materia orgánica fina reciente. Su persistencia es observable en todo el talud.

Las condiciones de humedad todas las unidades y de la fractura son secas, sin embargo, existen temporadas en las que se observan goteos en algunas unidades, principalmente RI-III.

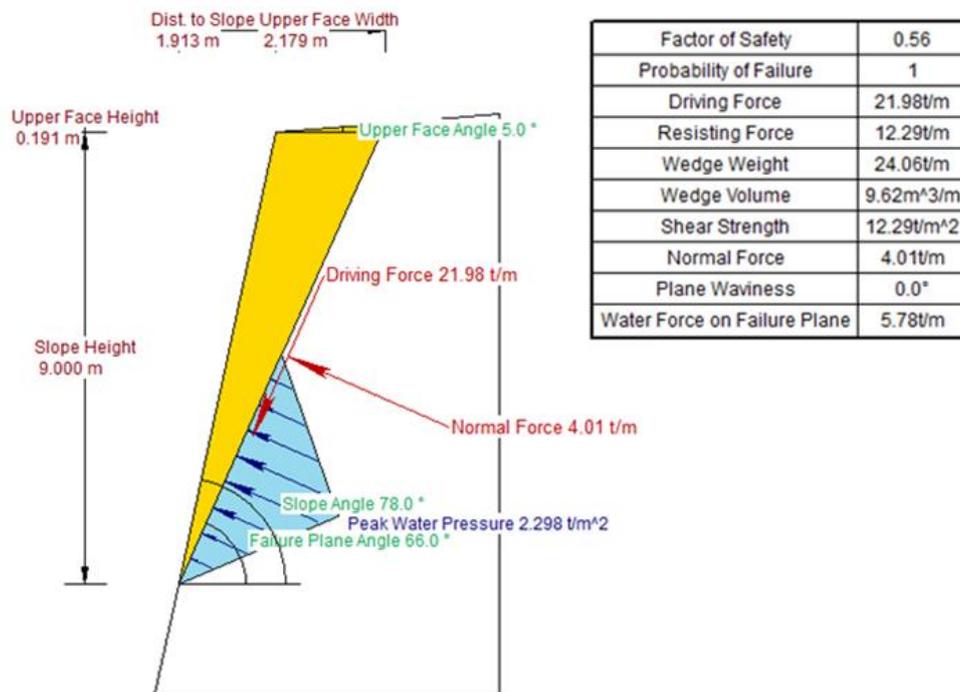
Figura 28. Diagrama de fuerzas en zona geotécnica 1, caso 2: considerando fuerzas hidráulicas.

**Caso 2:** Corresponde a una situación donde se presenta una presión hidrostática sobre las fracturas, atribuida a periodos de precipitaciones intensas e incluso, inmediatamente después de esta saturación (Figura 28).

Con un porcentaje del 50 % de presión de agua sobre el talud, el FS se reduce por debajo de la unidad, a 0.56, por lo que ya no es considerable como estable, además existe un incremento en la probabilidad de falla a 1.

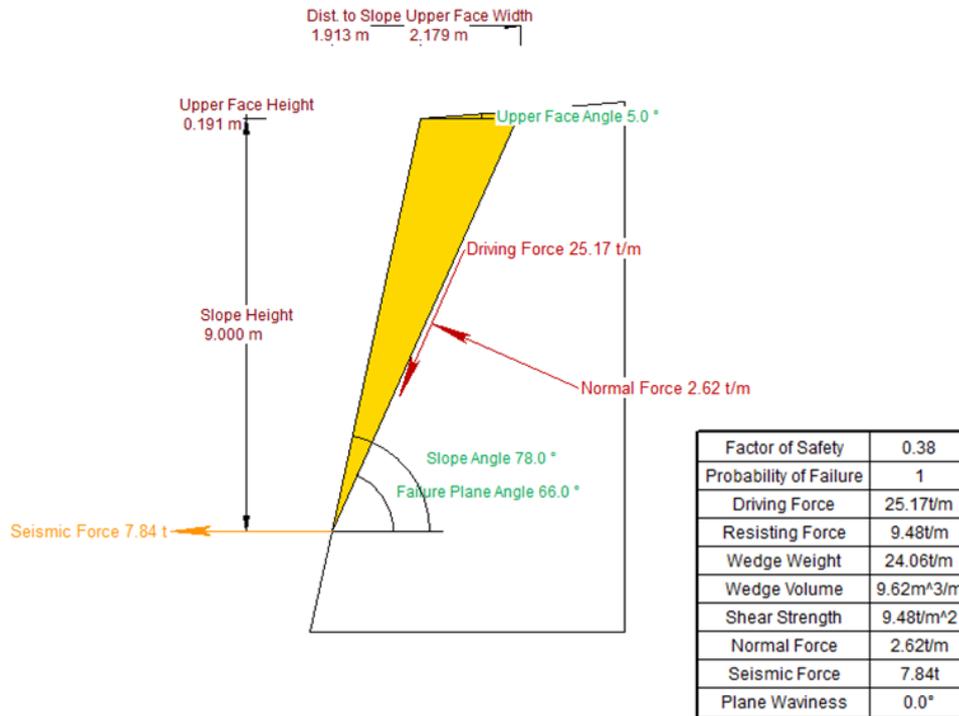
Figura 29. Diagrama de fuerzas en zona geotécnica 1, caso 3: fuerza sísmica de 7.84 t.

**Caso 3:** Se analiza el caso de condiciones sísmicas en el talud, considerando como coeficiente sísmico el asignado para zona I de la Ciudad de México, 0.326, que considera una fuerza sísmica de 7.84 toneladas. Consiguiendo un FS de 0.38, determinando insuficiente estabilidad de la estructura, y un PF de 1 (Figura 29).

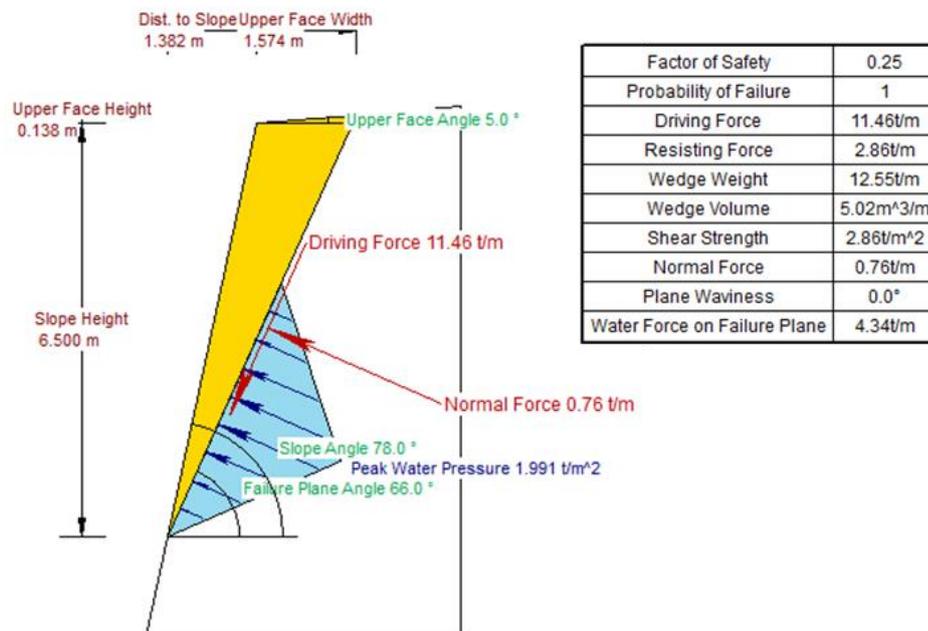
Figura 31. Diagrama de fuerzas en zona geotécnica 2, caso 2: considerando fuerzas hidráulicas.

**Caso 2:** En condiciones estáticas y considerando un 60 % presión hidrostática sobre las paredes la discontinuidad generando una fuerza de 4.30 t/m en ellas, el FS es de 0.25 con una PF de 1, las fuerzas actuantes involucradas son de 11.46 t/m, mientras las fuerzas resistentes se reducen a 2.86 t/m por la presencia de agua en las fracturas. Se considera un porcentaje mayor a la presión de la zona 1, debido a la permeabilidad secundaria que permite la infiltración de mayor cantidad de agua en temporadas de alta precipitación. (Figura 31)

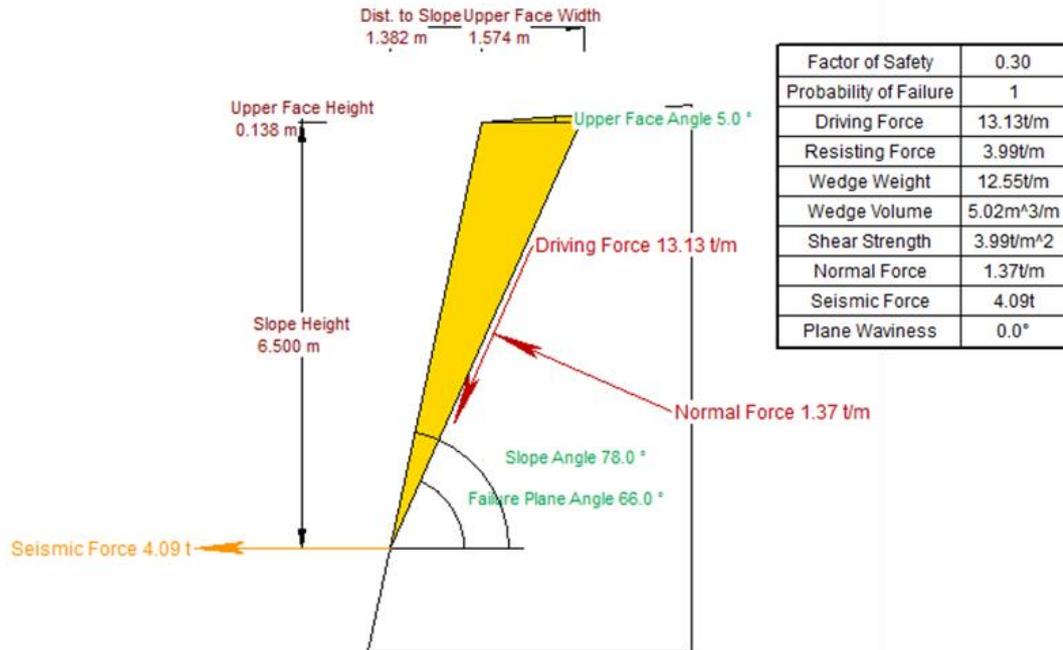
Figura 32. Diagrama de fuerzas en zona geotécnica 2, caso 3: fuerza sísmica de 3.10t

**Caso 3:** Con las condiciones desfavorables de un sismo de fuerza horizontal, y coeficiente sísmico de 0.326, el FS es 0.30, siendo de poca estabilidad y generando una probabilidad de falla de 1. Por lo que tiene grandes posibilidades a deslizar, siendo un talud inestable (Figura 32).

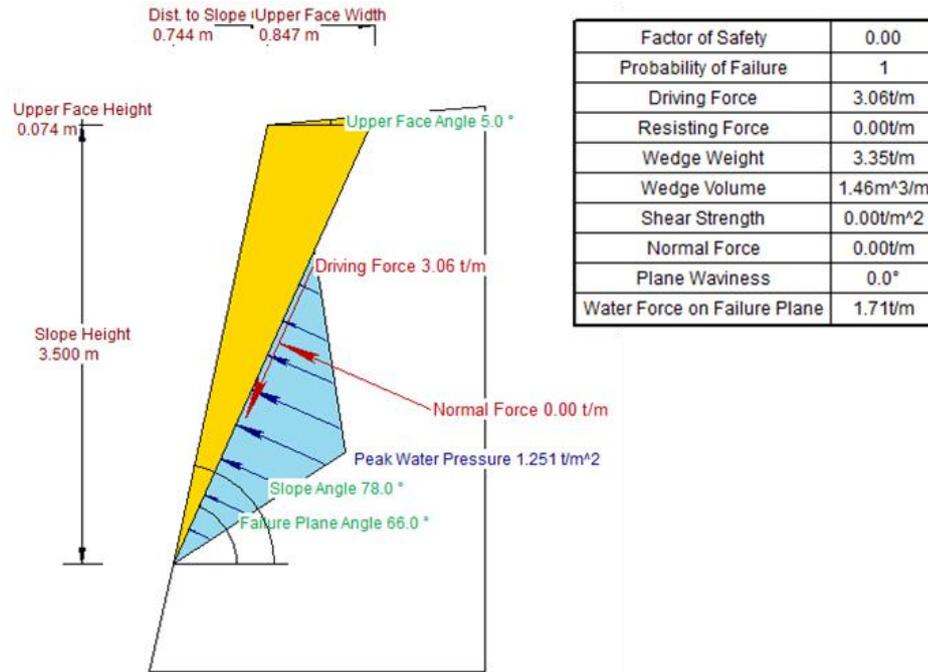
Figura 34. Diagrama de fuerzas en zona geotécnica 3, caso 2: considerando fuerzas hidráulicas

**Caso 2:** Condiciones establecidas para temporadas de lluvias intensas con gran infiltración de agua en las discontinuidades, considerándose un valor de llenado de 70 %, teniéndose una presión ejercida perpendicular a las paredes de la discontinuidad de 1.7 t/m, debido a ello, el FS se reduce a cero, con una probabilidad de falla de 1. El talud es totalmente inestable en estas circunstancias. Las fuerzas resistentes son nulas y las actuantes de 3.06 t/m (Figura 34).

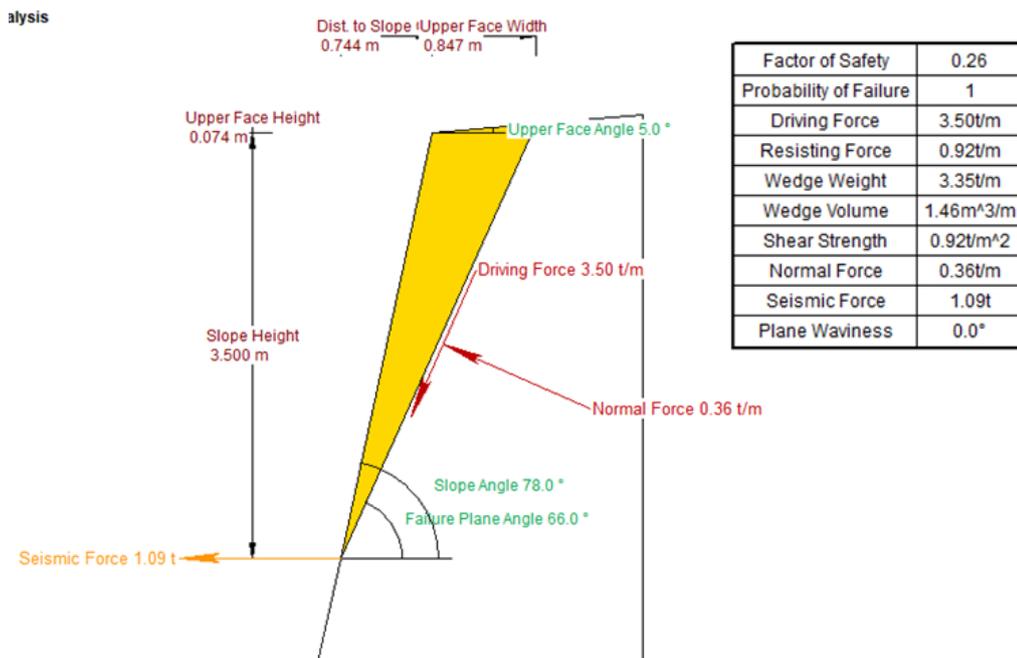
Figura 35. Diagrama de fuerzas en zona geotécnica 3, caso 3: fuerza sísmica de 1.09 t.

**Caso 3:** En caso de máximo coeficiente sísmico, ejercido de manera horizontal, el FS es de 0.26 con probabilidad de falla de 1, siendo totalmente inestable y con una fuerza sísmica de 1.09 t (Figura 35).
