Análisis de los daños ocasionados por el Huracán Wilma en Comercios y Gasolineras

T E S I S

INGENIERO CIVIL

Ciudad Universitaria, México D.F. 2007

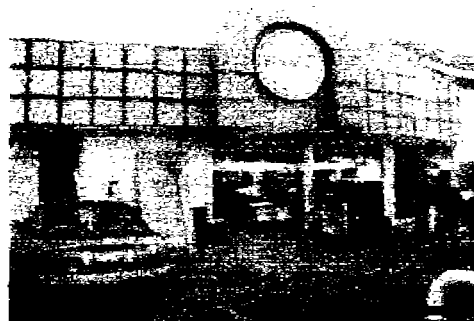
FOTO 2.7.2 Gasolinera 5G

En la foto 2.7.2 se presenta la gasolinera azotada con una velocidad máxima de la muestra de 215.3312 Km/h teniendo el 100% de los daños.

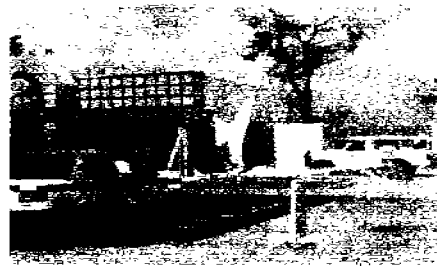
Foto 2.7.3UBICACIÓN DE LA GASOLINERA 17G

En la foto 2.7.3 se muestra una gasolinera con daños del 100% en vidrios, y que de acuerdo a su ubicación se encuentran árboles, lo cual es un factor que intervino en el 100% de daños a los vidrios.

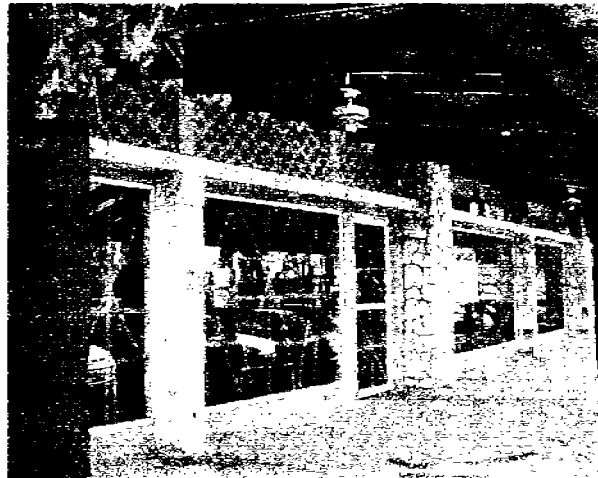
Wilma ya que ocasionó oxidación a objetos metálicos y la entrada de agua al inmueble produjo daños a techos y muros con falso plafón así como a los contenidos como ropa, aparatos eléctricos, muebles, mercancía (Foto 3.3.3), pintura interior y exterior (Foto 3.3.2), instalación eléctrica, instalación sanitaria, etc.

FOTO. 3.3.1 Daños a vidrios

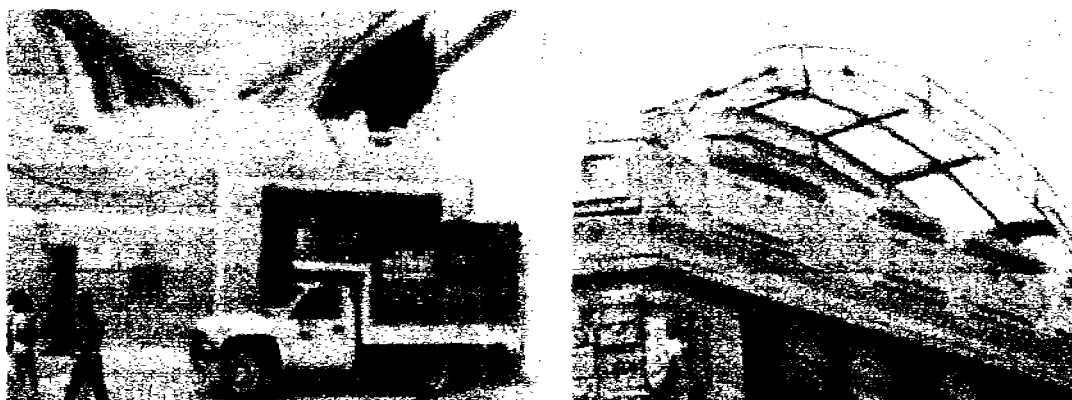
Los techos más vulnerables a la velocidad del viento y a la intensidad de lluvia son los de lámina como las bodegas (Foto 3.3.5) y los techos de palmas como son las palapas (Foto 3.3.6).

Foto 3.3.5 Daños a techos de lámina

En la muestra de comercios se muestran que los daños a techos de lámina y techos de palmas fueron los más afectados, en comparación con los de losa de concreto.
