UNIVERSIDAD NACIONAL AUTÓNOMA DE MÉXICO

FACULTAD DE INGENIERÍA

**ANÁLISIS DE RIESGOS Y ESTUDIO DE
PÉRDIDA MÁXIMA PROBABLE (PML POR
SUS SIGLAS EN INGLÉS) DE UNA
DESALADORA**

INFORME DE ACTIVIDADES PROFESIONALES

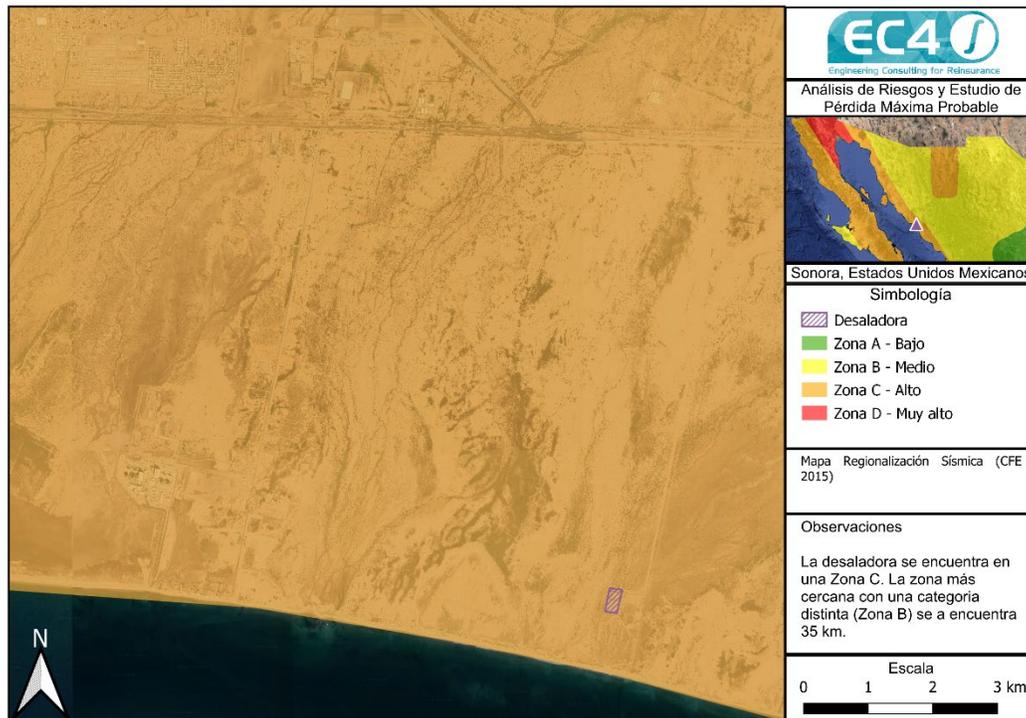
Figura 2. 2.-Regionalización sísmica (CFE 2015). Elaboración propia para EC4 mediante el software, QGIS y Google Earth Pro con información del Atlas Nacional de Riesgos, (CENAPRED, 2022).

Con todo esto se tiene un nivel de Riesgo Medio por afectaciones por sismo.

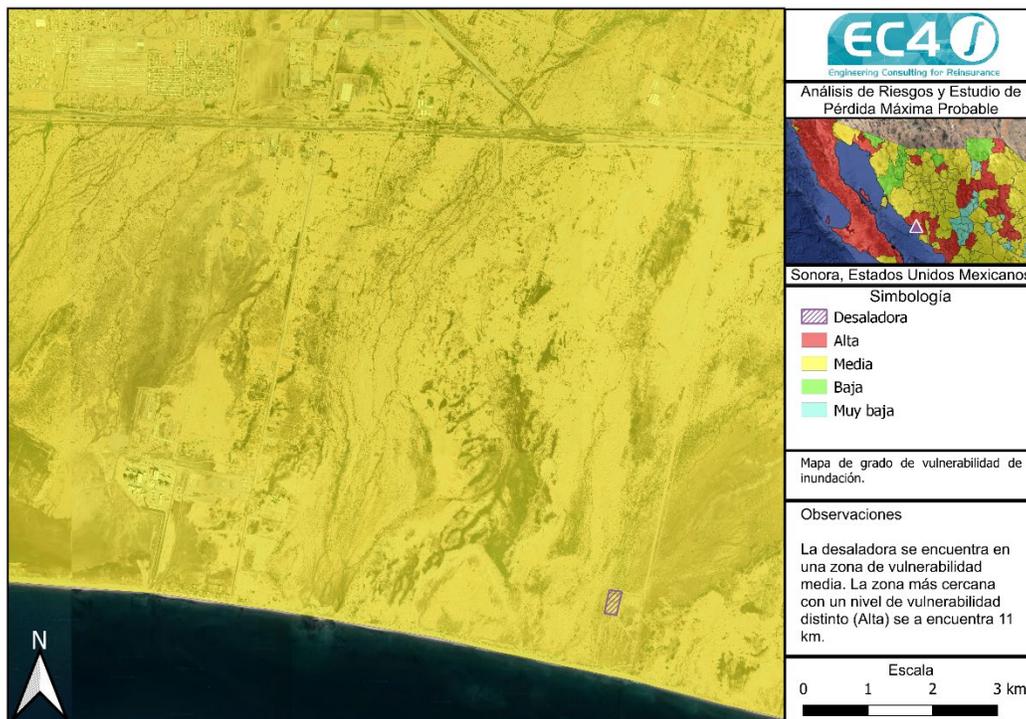
Figura 2. 3.-Índice de vulnerabilidad de inundación. Elaboración propia para EC4 mediante el software, QGIS y Google Earth Pro con información del Atlas Nacional de Riesgos (CENAPRED, 2022).

Durante la visita de inspección, se observó que la instalación se encuentra desplantada sobre un terraplén de 5 metros de altura sobre el nivel natural del terreno. El camino de acceso y los caminos a los pozos de toma de agua cruda cuentan con obras de drenaje que permiten el flujo libre del agua para evitar su acumulación y socavaciones. La instalación cuenta con un canal de derivación, el cual tiene como salida la escorrentía natural del agua, lo cual evita las afectaciones a los caminos o a la instalación.

La instalación cuenta con un nivel de riesgo medio por afectaciones de inundación.

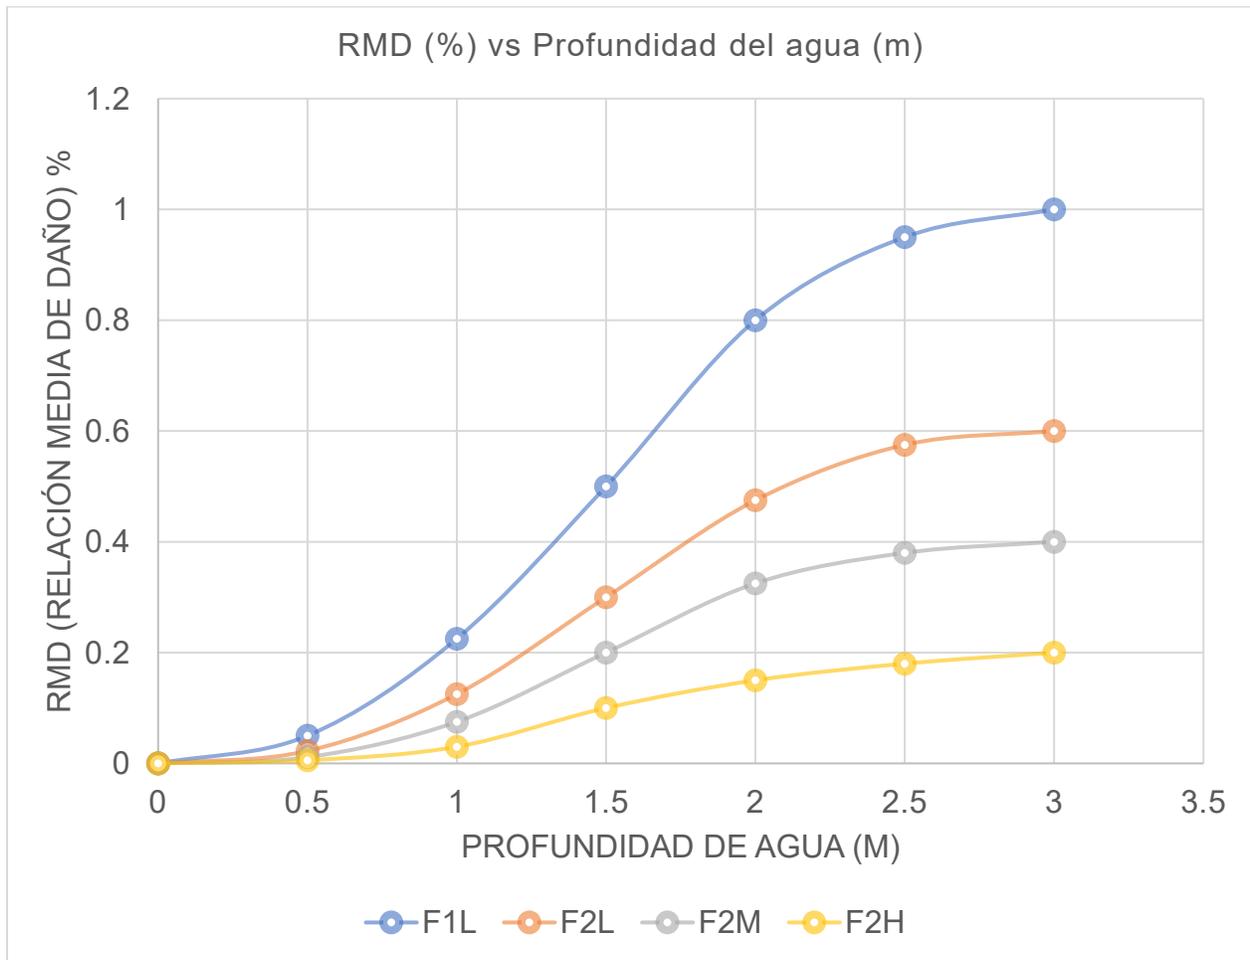
Figura 4. 4.- Curvas de fragilidad para inundaciones. Elaboración propia para EC4 con información de (CIMNE, 2013).

Para el presente estudio se considera la curva F2H de la figura 4.4, con base en las buenas condiciones observadas durante la visita de inspección.

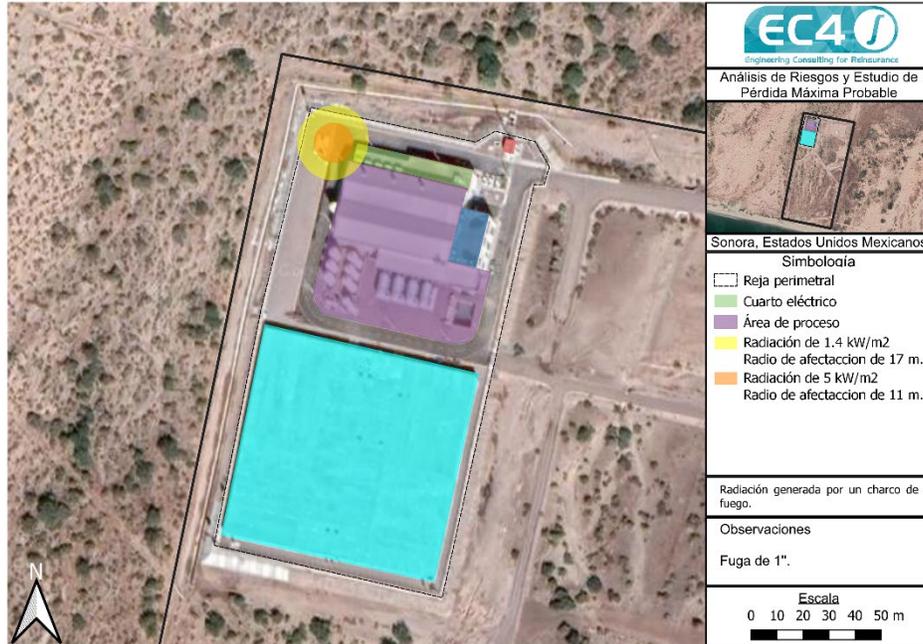
Figura 4. 5.-Radiación generada por un charco de fuego, derivado de un orificio de 1 pulgada. Elaboración propia para EC4 mediante el software ALOHA, QGIS y Google Earth Pro.

Código	Radio de afectación (m)	Radiación	Afectación a estructuras y equipos	Afectación a personas
	<10	12.5 kW/m ²	Ignición de tubos y recubrimientos de plástico en cables eléctricos. Daños severos a equipos de instrumentación.	Sin trajes especiales, 100% de mortalidad en 1 minuto, quemaduras de 1er grado en 10 segundos.
	11	5 kW/m ²	Sin daños	Suficiente para causar dolor al personal si éste no puede protegerse en 20 segundos, formación de ampollas.
	17	1.4 kW/m ²	Zona de amortiguamiento	No causará incomodidad durante la exposición prolongada

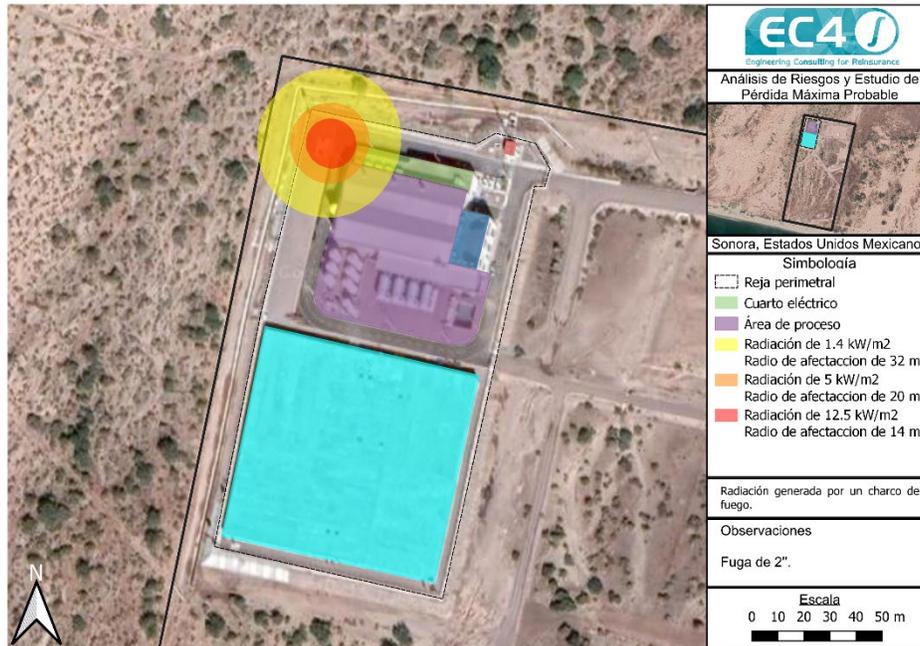
Figura 4. 6.- Radiación generada por un charco de fuego derivado de un orificio de 2 pulgadas. Información propia para EC4 mediante el software ALOHA, QGIS y Google Earth Pro.

Código	Radio de afectación	Radiación	Afectación a estructuras y equipos	Afectación a personas
	14	12.5 kW/m ²	Ignición de tubos y recubrimientos de plástico en cables eléctricos. Daños severos a equipos de instrumentación.	Sin trajes especiales, 100% de mortalidad en 1 minuto, quemaduras de 1er grado en 10 segundos.
	20	5 kW/m ²	Sin daños	Suficiente para causar dolor al personal si éste no puede protegerse en 20 segundos, formación de ampollas.
	32	1.4 kW/m ²	Zona de amortiguamiento	No causará incomodidad durante la exposición prolongada

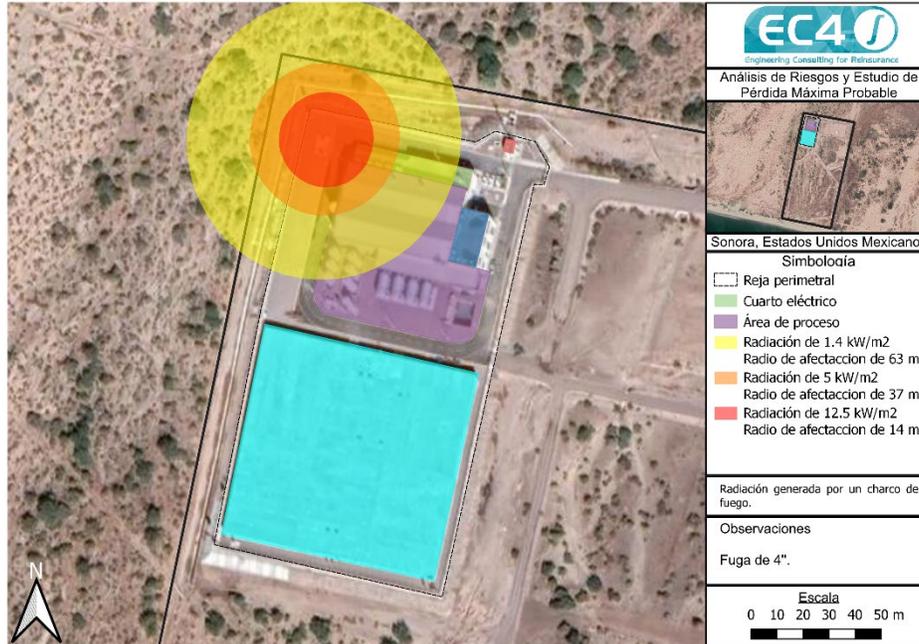
Figura 4. 7.-Radiación generada por un charco de fuego derivado de un orificio de 4 pulgadas. Elaboración propia para EC4 mediante el software ALOHA, QGIS y Google Earth Pro.

Código	Radio de afectación (m)	Radiación	Afectación a estructuras y equipos	Afectación a personas
	24	37.5 kW/m ²	Energía suficiente para causar daños a equipos de proceso; colapso de estructuras.	100 % de mortalidad en 1 minuto.
	37	5 kW/m ²	Sin daños	Suficiente para causar dolor al personal si éste no puede protegerse en 20 segundos, formación de ampollas.
	63	1.4 kW/m ²	Zona de amortiguamiento.	No causará incomodidad durante la exposición prolongada.

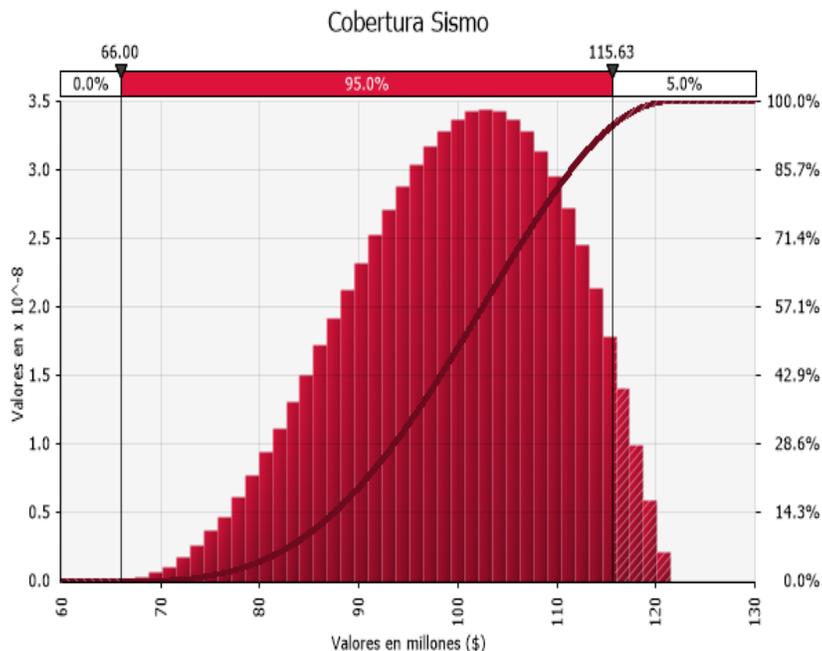
Figura 4. 8.-Distribución para cobertura de sismo. Elaboración propia para EC4 mediante el software @Risk.

Porcentaje de pérdida del 15.41% con respecto al valor total del proyecto para el escenario de sismo, que de acuerdo con las coberturas sería la de “Todo Riesgo”.

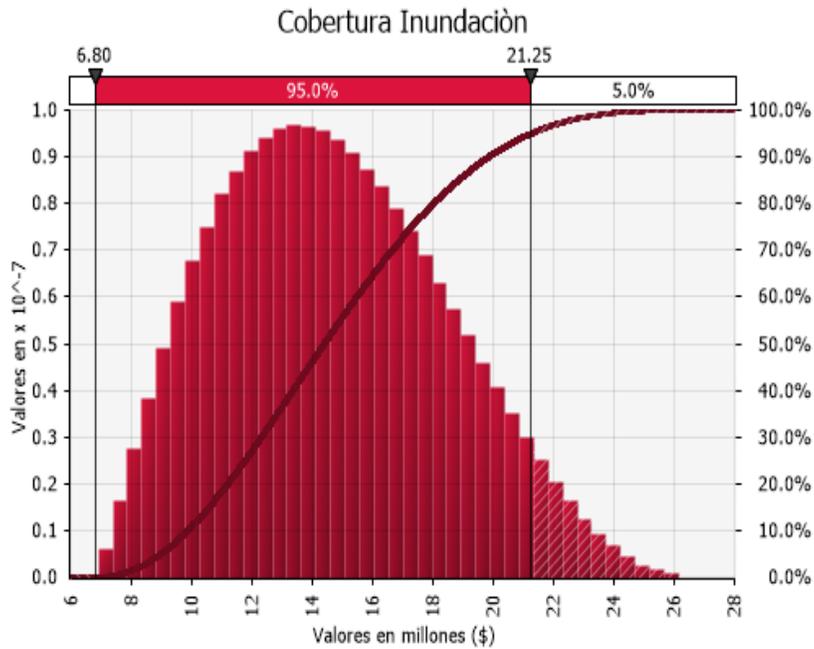
Figura 4. 9.-Distribución para cobertura de inundación. Elaboración propia para EC4 mediante el software @Risk.

Porcentaje de pérdida del 2.83% con respecto al valor total del proyecto para el escenario de inundación.

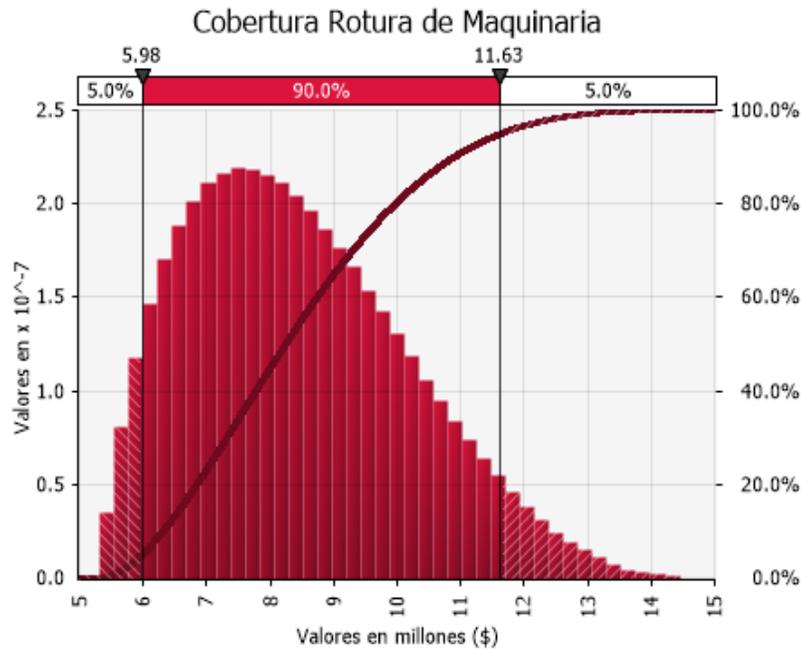
Figura 4. 10.-Distribución para cobertura de rotura de maquinaria. Elaboración propia para EC4 mediante el software @Risk.

Porcentaje de pérdida del 1.55% con respecto al valor total del proyecto para el escenario rotura de maquinaria.

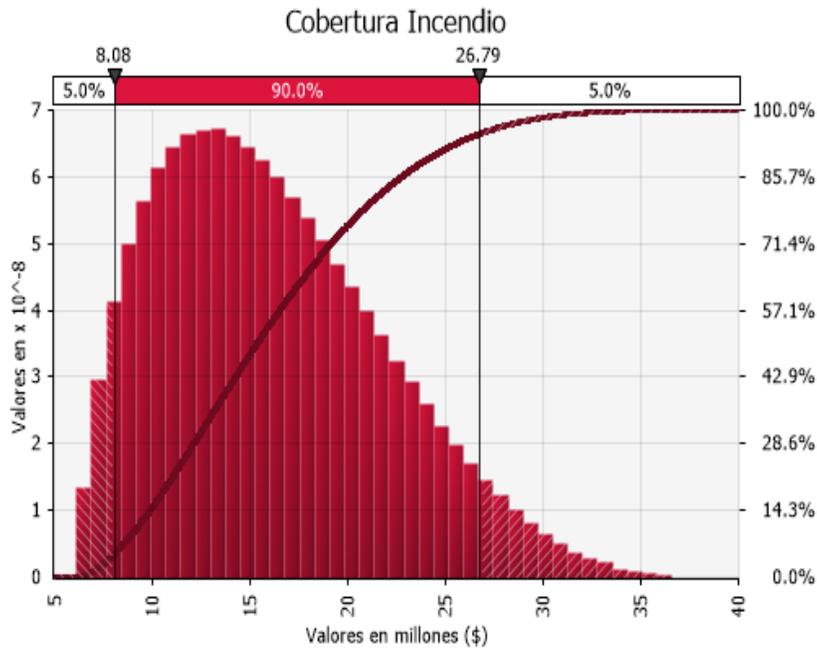
Figura 4. 11.-Distribución para cobertura de incendio. Elaboración propia para EC4 mediante el software @Risk.

Porcentaje de pérdida del 3.57% con respecto al valor total del proyecto para el escenario de incendio.

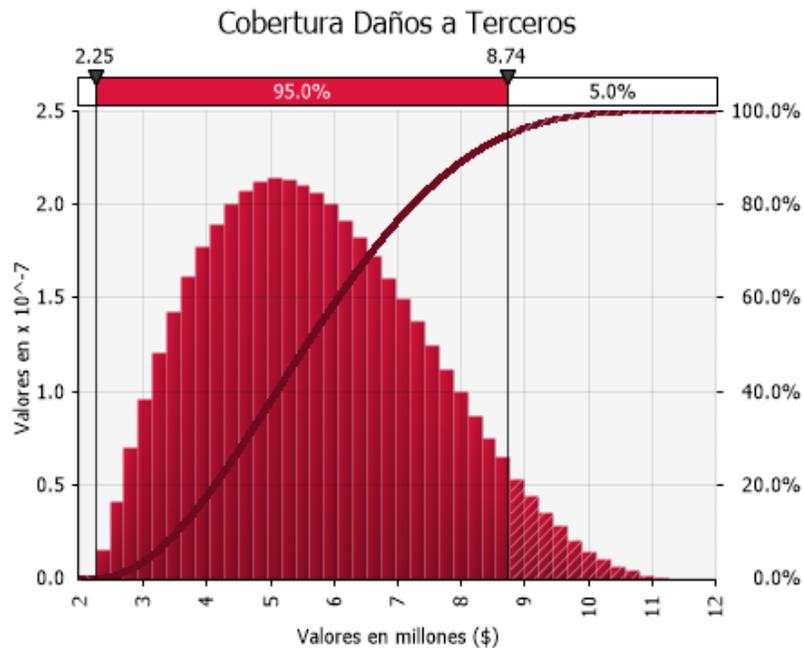
Figura 4. 12.-Distribución para cobertura de daño a terceros. Elaboración propia para EC4 mediante el software @Risk.

Para afectaciones a terceros, se determinó un porcentaje de pérdida del 1.16% con respecto al valor total del proyecto.

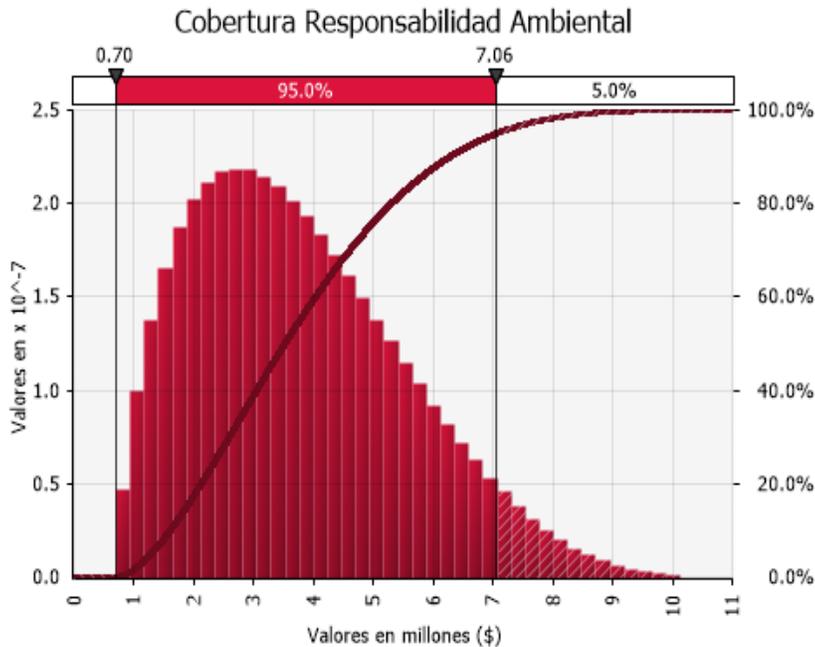
Figura 4. 13.-Distribución para cobertura de daño a terceros, Elaboración propia para EC4 mediante el software @Risk.

Para cobertura de responsabilidad ambiental se determinó un porcentaje de pérdida del 0.94% con respecto al valor total del proyecto.

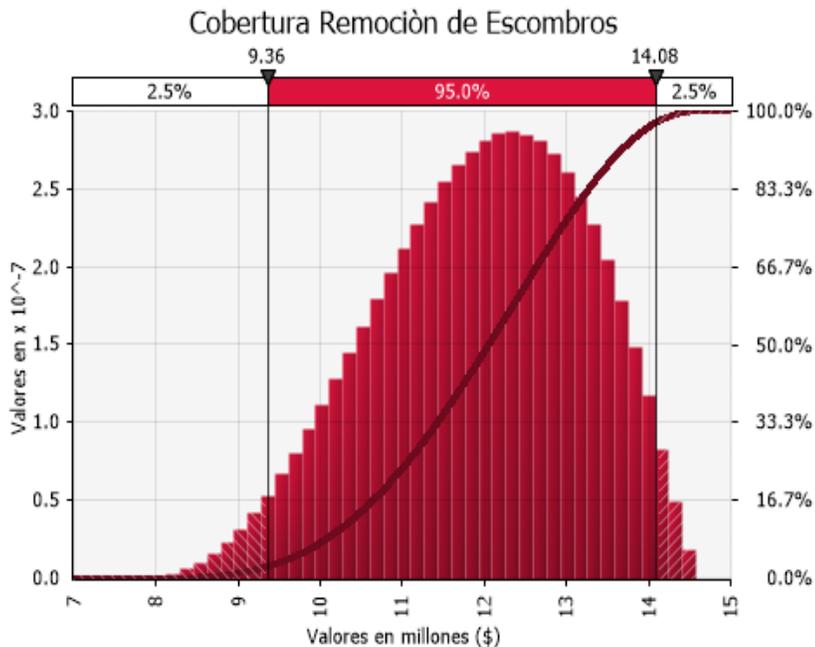
Figura 4. 14.-Distribución para cobertura remoción de escombros. Elaboración propia para EC4 mediante el software @Risk.

Para cobertura de remoción de escombros se determinó un porcentaje de pérdida del 1.88% con respecto al valor total del proyecto.
