UNIVERSIDAD NACIONAL AUTÓNOMA DE MÉXICO

Análisis Espacial de Estructuras Dañadas en la Delegación Cuauhtémoc por los Sismos de 1985

T E S I S

INGENIERO CIVIL

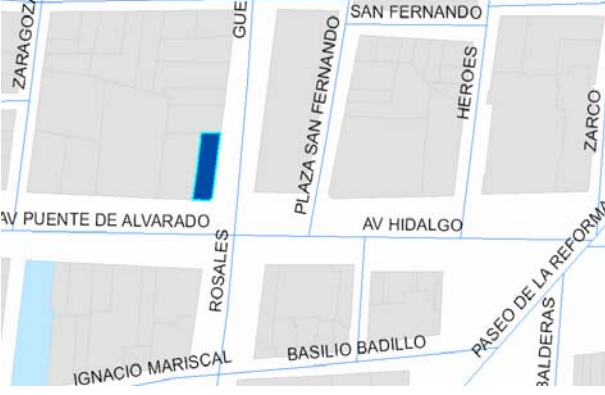
<p>El edificio de oficinas conocido como Ciba, en Guerrero #2 esquina con Puente de Alvarado, fue construido en 1950, tenía muros de colindancia de mampostería, el daño se clasificó como grave. Falló una columna de un piso intermedio y se destruyeron los muros de mampostería de ese nivel. El edificio parecía muy rígido pero se golpeó con su vecino. Los claros entre columnas eran de aproximadamente 4 m. Los muros de colindancia construidos por la ubicación en esquina provocaron torsiones y el golpeteo al que fue sometida la estructura, provocaron la falla.</p>
II-14

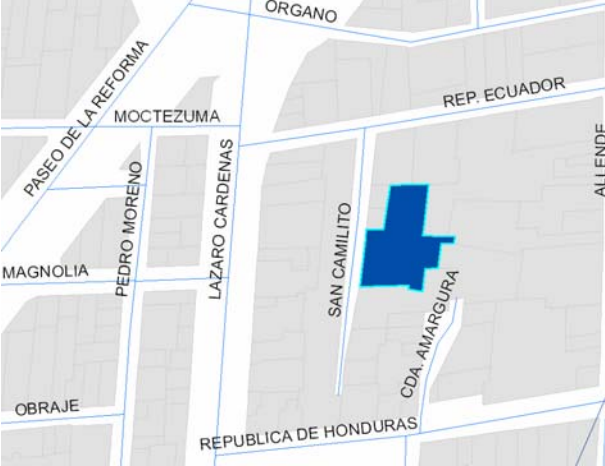
<p>Edificio de departamentos ubicado en el Callejón de San Camilito en la colonia Garibaldi. Constaba de tres cuerpos, de los cuales colapsaron los últimos niveles de los dos cuerpos laterales, en el cuerpo central los daños fueron en los pasillos conectores a los cuerpos laterales y en los acabados. Falló la conexión losa-columna, existía sobrecarga. El golpeteo entre los tres cuerpos que conformaban el edificio con las estructuras vecinas provocó el colapso. En resumen la falta de continuidad en la estructura, la sobrecarga, el golpeteo y el haber sido construida antes de 1957, fueron los factores de daño.</p>

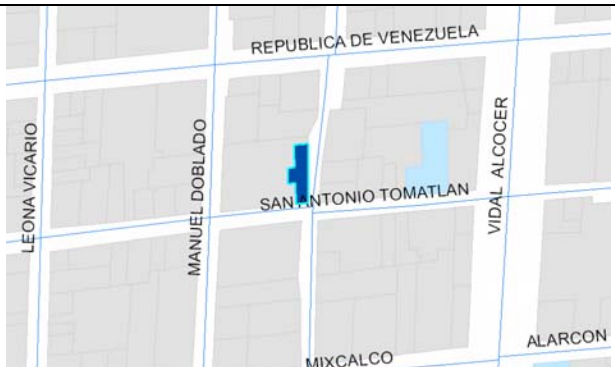
<p>II-16</p>

<p>El edificio para locales comerciales construidos aproximadamente en 1960 con columnas de concreto y losa reticular aligerada con casetones, sufrió el colapso total de la estructura. Al parecer la irregularidad en planta y la posibilidad de sobrecarga provocaron el colapso de la estructura.</p>
<p>III-14</p>

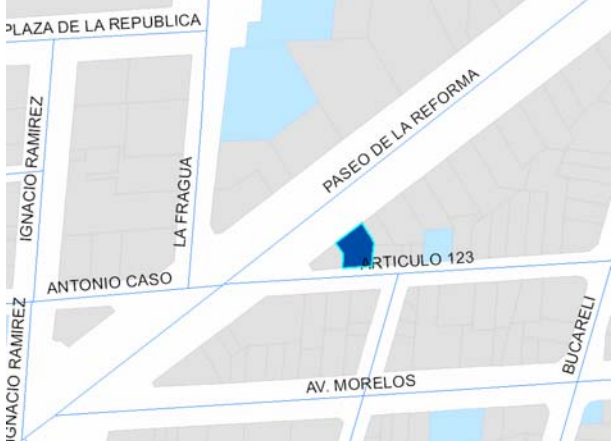
<p>La Cámara Nacional de Comercio de la ciudad de México se indica con la clave III-14, fue construida en 1976 con columnas de concreto y losa aligerada con casetones removibles. Tenía el factor conocido como columna corta en el cual las columnas pierden longitud efectiva con lo que la parte que de la columna que no está confinada toma los esfuerzos de cortante provocados por el sismo. Se presentaron agrietamientos por flexo-compresión y cortante en columnas de la fachada, así como daños en los muros, recubrimientos cancelería y vidrios.</p>
<p>III-22</p>

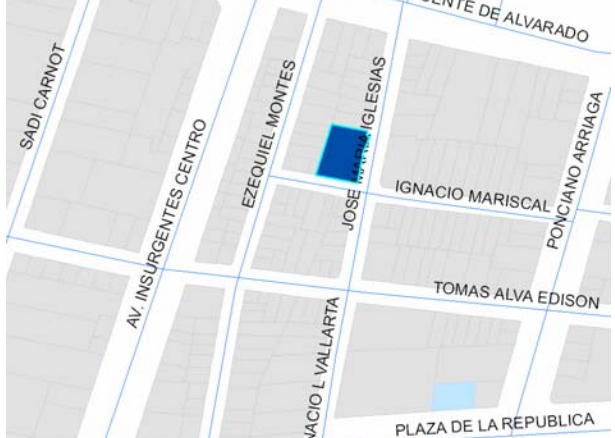
<p>El Hotel Principado ubicado en José María Iglesias No. 55 que sufrió colapso total, fue construido antes de 1957 a base de columnas de concreto y losa reticular aligerada con bloques huecos de concreto, la cimentación era un cajón de cimentación parcialmente compensado y pilotes de fricción. Contaba con dos cubos de luz que dividían en dos a la estructura, los cuales influyeron en la falla.</p>

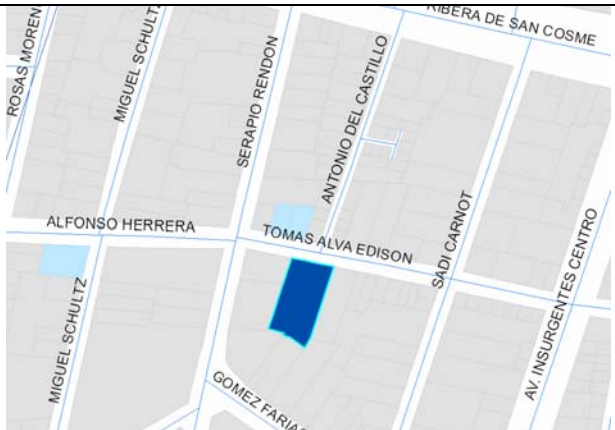
<p>III-28</p>

<p>La estructura con clave III-28 fue una oficina conocida como Reclusorios y Marina construida en 1970 con de columnas de concreto y losa plana aligerada con peralte de 35 cm, la cimentación era una losa corrida, la fachada era prefabricada. Se colapsó el cuarto entrepiso, sufrieron daños la fachada, los muros divisorios y la cancelería. Existió evidencia de fuertes choques con la estructura vecina, los cuales contribuyeron al colapso del entrepiso ya que éste coincidía con la altura de edificio vecino.</p>
<p>III-29</p>

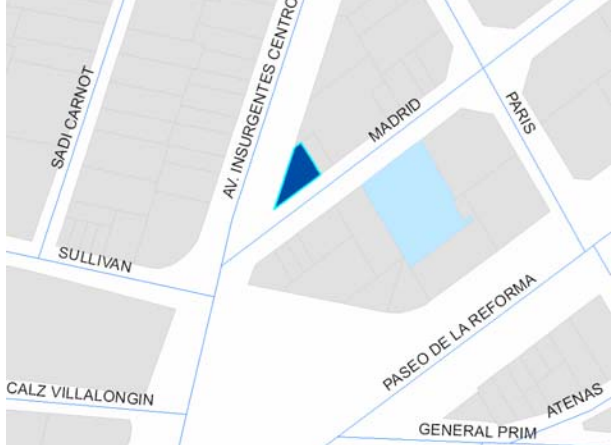
<p>El edificio pertenecía a la Aseguradora Mexicana, construido en 1940 ubicado en Madrid 58, su planta era irregular, con columnas de concreto y losa plana aligerada con casetones, su cimentación era a base de pilotes. Presentaba cambio brusco de las secciones de las columnas de rectangular a cuadrada. Se colapsaron los pisos superiores, posiblemente la resistencia de las columnas no era la adecuada.</p>

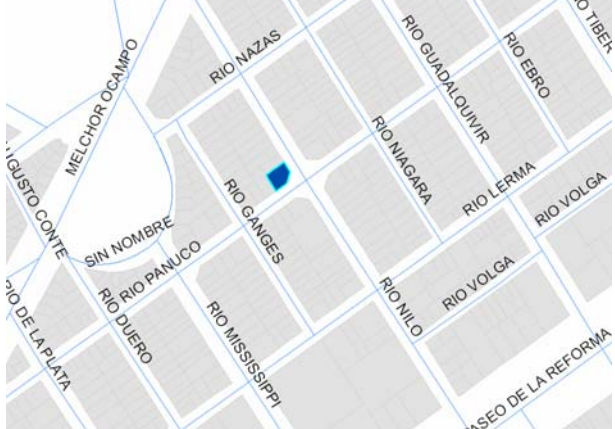
<p>La estructura III-55 fueron departamentos con planta irregular, construido en 1977, con columnas de concreto y losa plana se agrietaron algunas columnas, el daño se debió a los efectos de torsión provocado por la rigidez de los muros colindantes y la irregularidad.</p>

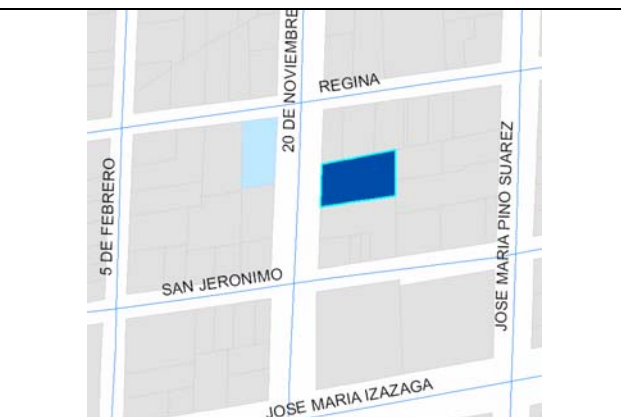
<p>La clave IV-07 corresponde a una fábrica de ocho pisos ubicada en la calle 20 de Noviembre casi esquina con Regina, construida en 1965, sistema estructural a base de columnas de concreto con losa reticular aligerada y cimentación de pilotes. Sufrió el colapso de los tres pisos superiores, las cargas en estos pisos era excesiva ya que el uso para el que fue diseñado era oficina, presentó daños producidos por golpeteo con estructuras aledañas.</p>
<p>V-21</p>

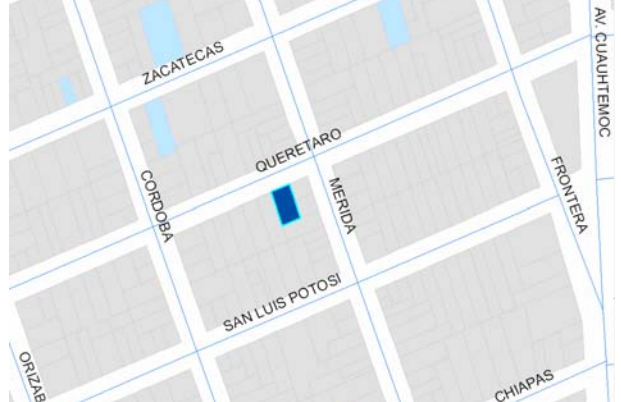
<p>Departamentos en Querétaro 173, construidos después de 1957 con planta regular rectangular, presentó el colapso total de la estructura por una posible falla en la conexión losa columna, al colapsarse daño la estructura vecina.</p>
<p>V-48</p>

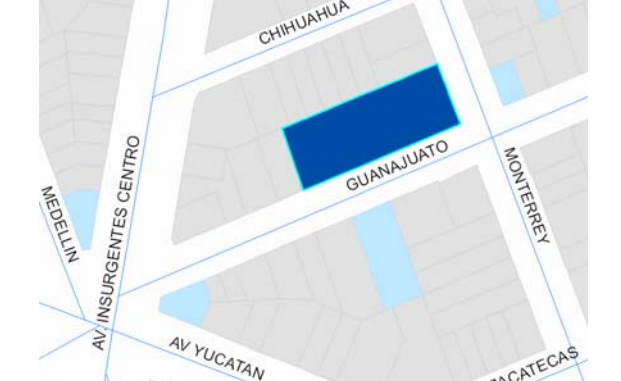
<p>La estructura con clave V-48 corresponde a la oficina gubernamental que ocupaba la Dirección General de Radio, Televisión y Cinematografía construida en 1960, presentó el colapso de los cuatro pisos superiores inducidos por el golpeteo del edificio colindante.</p>

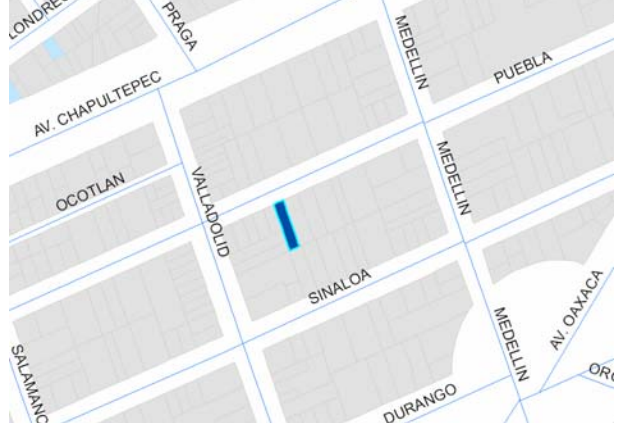
<p>La estructura V-59 era de oficinas, en la calle de Puebla #260 entre Medellín y Salamanca. Construida en 1981 con planta rectangular irregular de 40x8 m construida con columnas de concreto y losa reticular de un solo claro en la dirección corta. Sufrió daños graves y pandeo en las columnas del segundo y tercer piso provocado por efectos de flexibilidad en la planta y esbeltez excesiva, con daños en acabados y vidrios.</p>

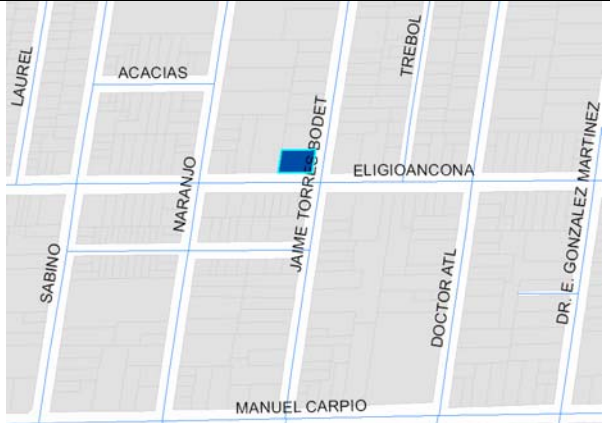
<p>Estructura ubicada en Eligio Ancona 65, con uso vivienda, construida en 1960, posiblemente con cimentación superficial. Sufrió el colapso total comenzando la falla en las columnas, presentaba daño previo, el agrietamiento de las trabes desde 1979.</p>
III-42

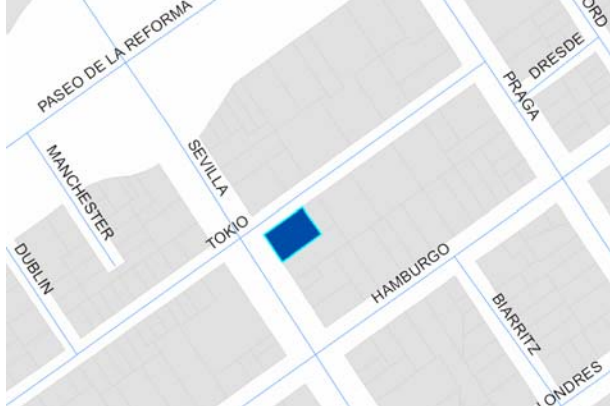
<p>Edificio de Bancomer construido después de 1957, con cimentación a base de zapatas, muros de colindancia ligados a la estructura, presentó agrietamientos por cortante y carga axial en las columnas de esquina así como caída de aplanados, vidrios y grietas en muros divisorios. La presencia de muros de colindancia rigidizaron los marcos con lo que se produjeron torsiones importantes que originaron el daño.</p>
IV-15

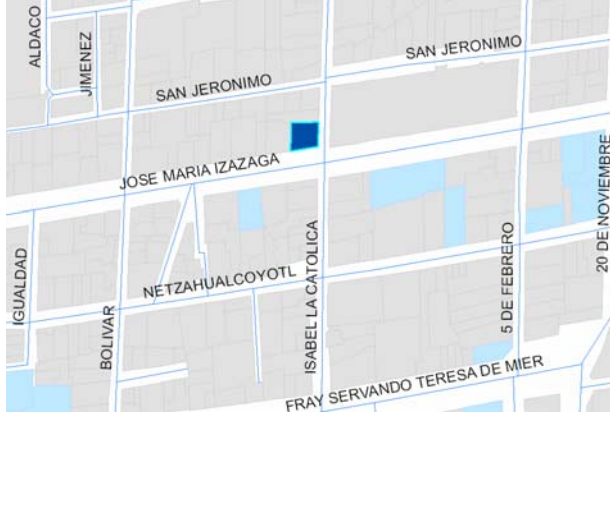
<p>Fábrica de ropa ubicada en José María Izazaga esquina con Isabel la Católica, al lado del metro del mismo nombre, edificio era conocido como Súper Bodega y distribuidora de mayoreo, construido en 1973, de planta regular con muros de mampostería en las colindancias, losa reticular aligerada con peralte de 40 cm. Presentó el colapso de los tres pisos superiores iniciado probablemente con la falla por cortante de la columna de la esquina donde los efectos por torsión fueron mayores. Existía una reducción brusca de las dimensiones de las columnas con la altura, seguramente se presentó sobrecarga por el almacenamiento de tela y ropa.</p>

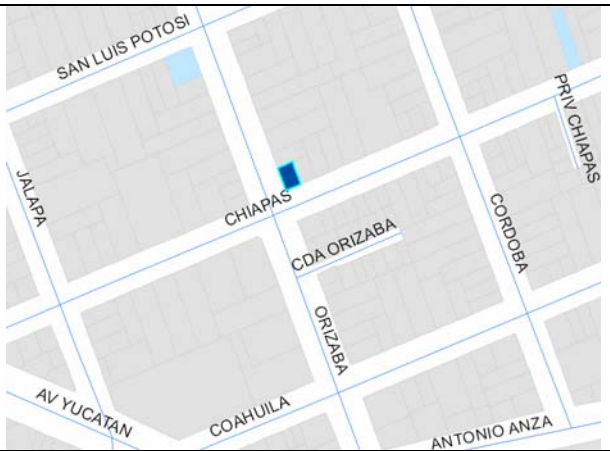
<p>Estructura de uso departamentos y fábrica en Chiapas 142, construida entre 1957 y 1973, presentó daños graves.</p>
<p>V-18</p>

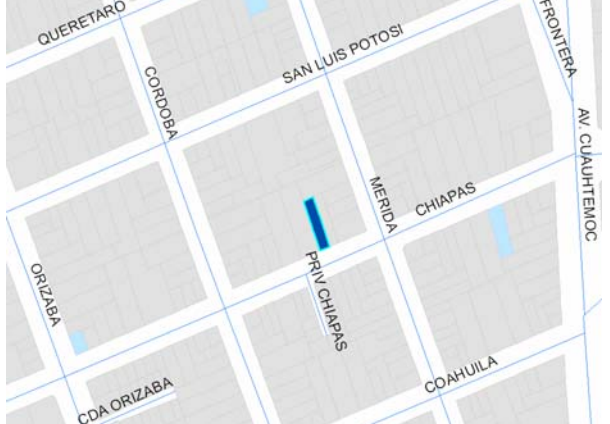
<p>El edificio correspondía a la Dirección General de Aeropuertos construida en 1976 con planta irregular, se colapsaron los pisos superiores ocasionando daños a la casa contigua, presentaba cambio de rigidez en los niveles.</p>
<p>V-30A</p>

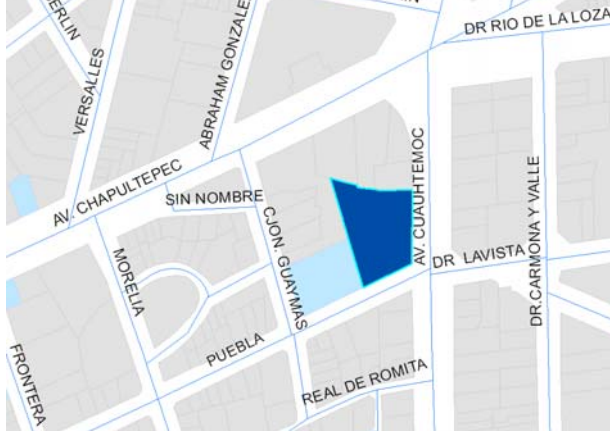
<p>Edificio conocido como Televiteatros ubicado en la esquina de Puebla y Cuauhtémoc, construido después de 1976 con columnas de concreto, losa reticular y losa del techo soportada por armadura de acero, presentando irregulares en elevación, Sufrió el colapso total, se observaron fallas por punzonamiento debidas a la sobrecarga y fallas por columna corta.</p>

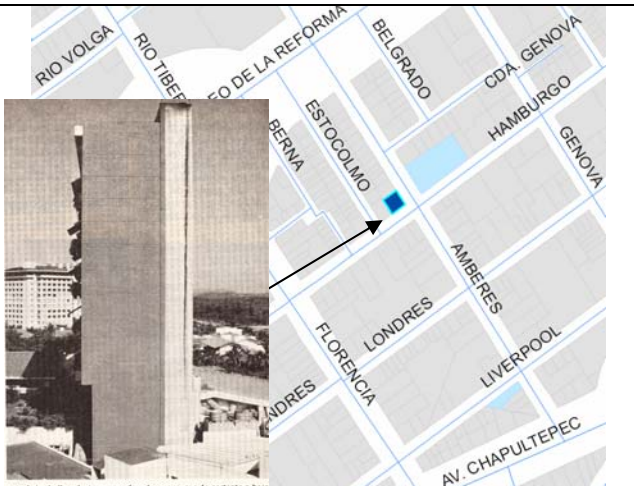
<p>Esta clave representa al Hotel Presidente ubicado en Hamburgo esquina con Amberes en la Colonia Roma, construido en 1960 de 12 pisos con columnas de concreto y losa plana aligerada, con un muro de concreto y algunos de mampostería, cimentado en pilotes. Sufrió la falla del muro de concreto por una junta fría también presentó agrietamientos en muros divisorios y algunas columnas. La torsión provocada por el muro de concreto como elemento rígido fue la causa de los daños.</p>
<p>IV-08</p>

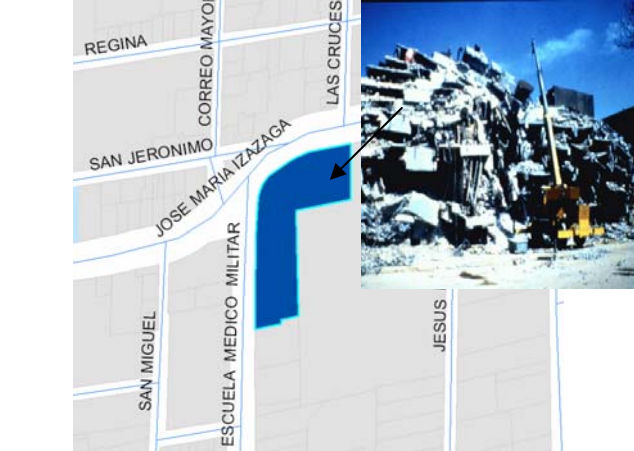
<p>Estructura IV-08 que es el Hospital Juárez, construido en 1965 ubicado en San Pablo 13 esquina con Escuela Médico Militar, con 12 pisos construidos de marcos de concreto en las dos direcciones, cimentación a base de pilotes, sufrió el colapso total debido a la falla de las columnas y algunas conexiones.</p>
<p>IV-22 IV-23 IV-24 IV-25</p>

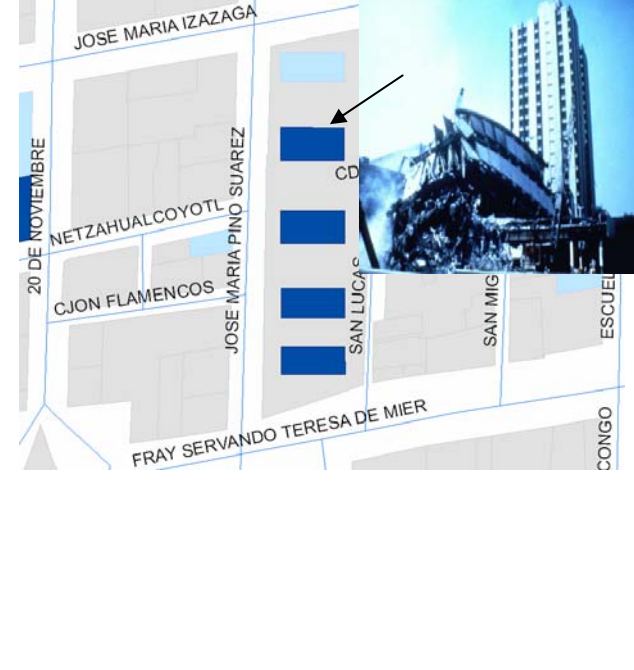
<p>Este conjunto de estructuras corresponde al conocido Conjunto Pino Suárez uno con 14 pisos y los otros tres de 21 pisos, construidas en 1970 como oficinas, fueron las estructuras más altas que resultaron dañadas. Construidas con marcos de acero, columnas sección cajón y traveses de alma abierta soportando losa de concreto con contraventeos en K ubicados asimétricamente, cimentación compensada sobre la estación Pino Suárez del Metro. Al edificio de 14 pisos le cayó encima uno de los otros edificios. La falla de otro inicio en el cuarto piso, presentando una falla de pandeo local de las placas que formaban la sección cajón, pandeo en algunas traveses de alma abierta y pandeo del contraventeo, Los otros dos edificios presentaron desplome de casi 1.5 m y deformaciones por evidente torsión. Una torre giró 3/4 sobre su eje, todas las torres mostraban un inicio de giro.</p>

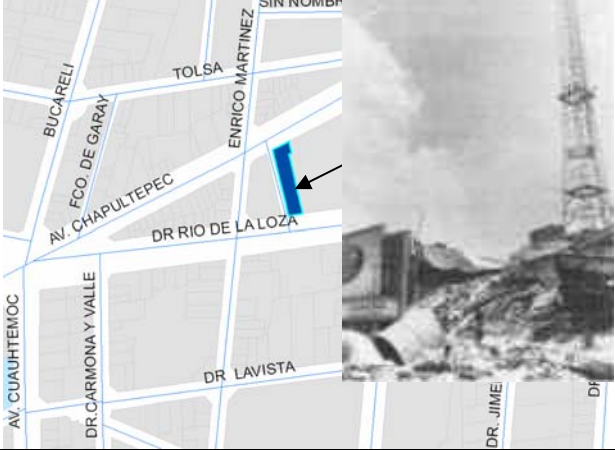
<p>Esta figura representa la ubicación de Televisa, ubicada en Río de la Loza y Niños Héroes, la estructura colapsada fue uno de los edificios del conjunto de cinco pisos con una antena encima de 180 m de altura, la construcción era de 1950 con columnas de concreto cuadradas de 40x40 cm y losa plana aligerada de 40 cm de peralte. La caída de la antena sobre el edificio pudo provocar el colapso.</p>
<p>IV-34</p>
