**UNIVERSIDAD NACIONAL AUTÓNOMA DE MÉXICO**

**Análisis de la falla de un muro pantalla en una  
excavación profunda en la Ciudad de México**

**TESINA**

Que para obtener el título de  
Especialista en Geotecnia

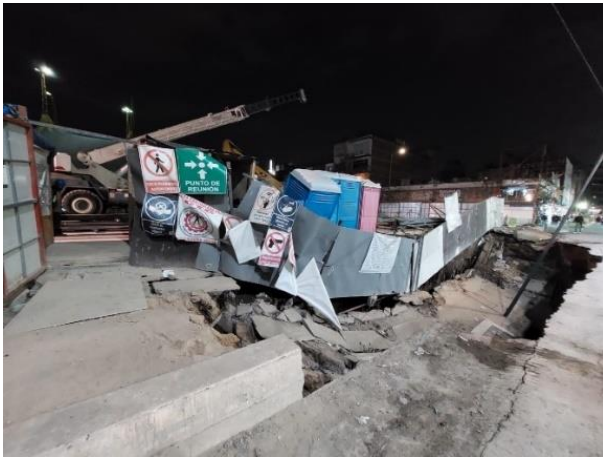
Después de la construcción del muro pantalla, se procedió con la construcción de una trabe de liga que se colocaría frente al muro, esta tenía dimensiones de 3.40 m de profundidad, 2.0 m de ancho y 30 metros de longitud, reduciendo el empotramiento hasta en un 50%. Finalmente, días después de la excavación, por la tarde del 25 de febrero del año 2022 los trabajadores escucharon ruidos que provenían del muro pantalla, por lo que se decidió evacuar la zona a tiempo y por la noche el muro colapso a la altura del segundo nivel de entepiso, movilizándolo el suelo en su respaldo y llevando consigo la zona de peatones, la barda que rodeaba la construcción y se llevó consigo un poste de luz.

*Figura 16. Falla durante la excavación*

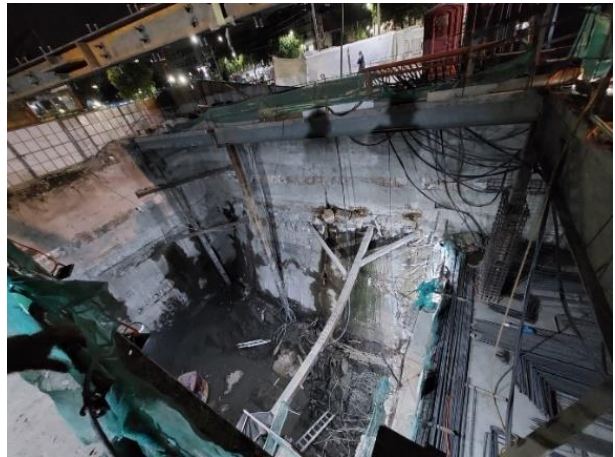
*Figura 17. Falla durante la excavación*

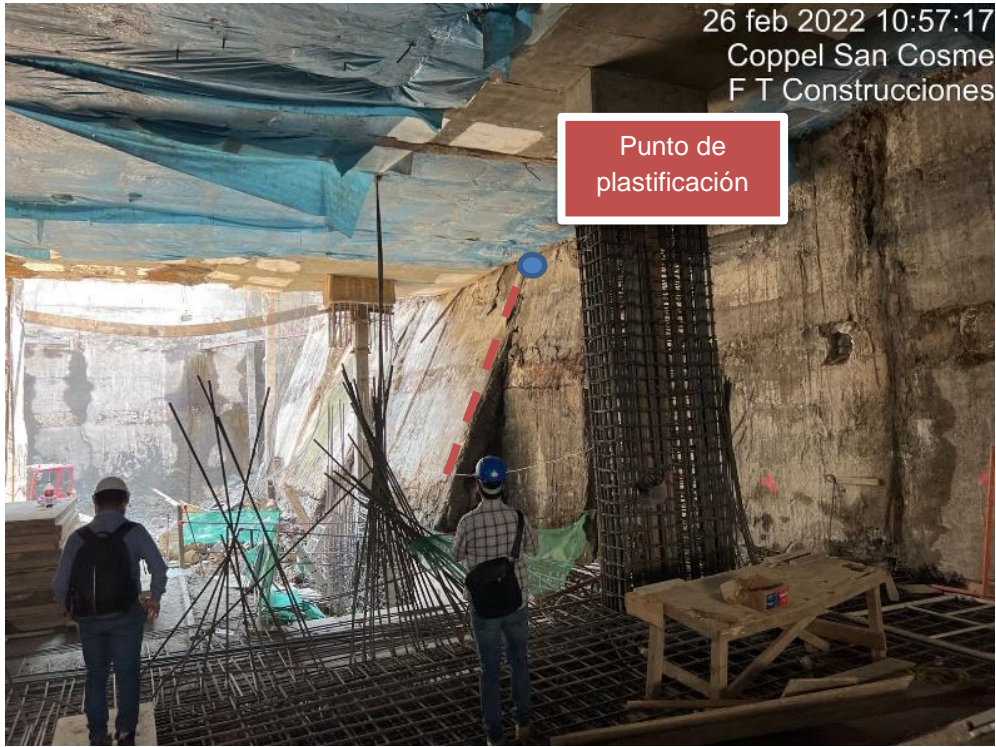
Por consiguiente, se realizó una inspección inicial, para inspeccionar el sitio donde se produjo la falla. Lo que se observó fue el daño que se produjo en 6 paneles del muro Milán No. 46, 47, 48, 49, 50 y 51. En 3 de estos paneles dañados que se encontraban apuntalados por las mismas losas del cajón, se detectó que el punto de plastificación del panel fallado coincidía con el último nivel de losa construido y se perdió la unión estructural entre la junta de los paneles, cabe recalcar que la losa no sufrió ningún tipo de daño.

*Figura 18. Paneles fallados, apuntalados por una losa*

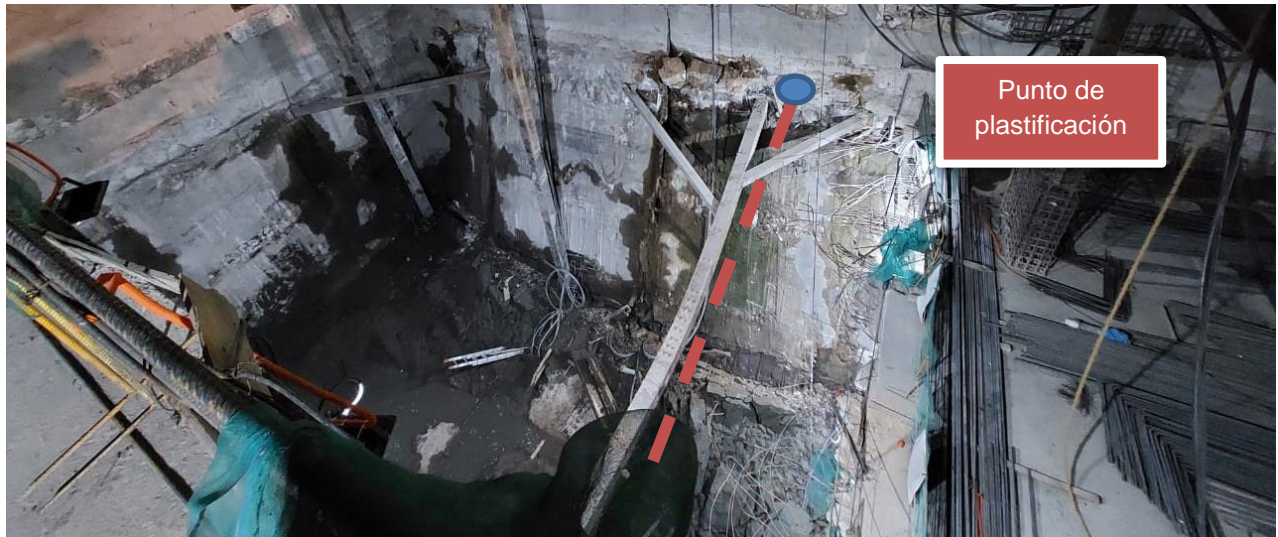
Por otro lado, los otros paneles que habían fallado se encontraban apuntalados con perfiles IR, los cuales también presentaban la misma falla estructural por flexión, donde el punto de plastificación aproximadamente coincide con el nivel de apuntalamiento de los 3 paneles anteriores. Así mismo se presentó una falla del troquelamiento visiblemente, provocando un pandeo del perfil de acero. Por lo que, al final de la inspección y dado los fenómenos encontrados, la forma en que fallaron los paneles correspondería a una falla por pateo.

*Figura 19. Paneles fallados, apuntalados por un puntal IR*

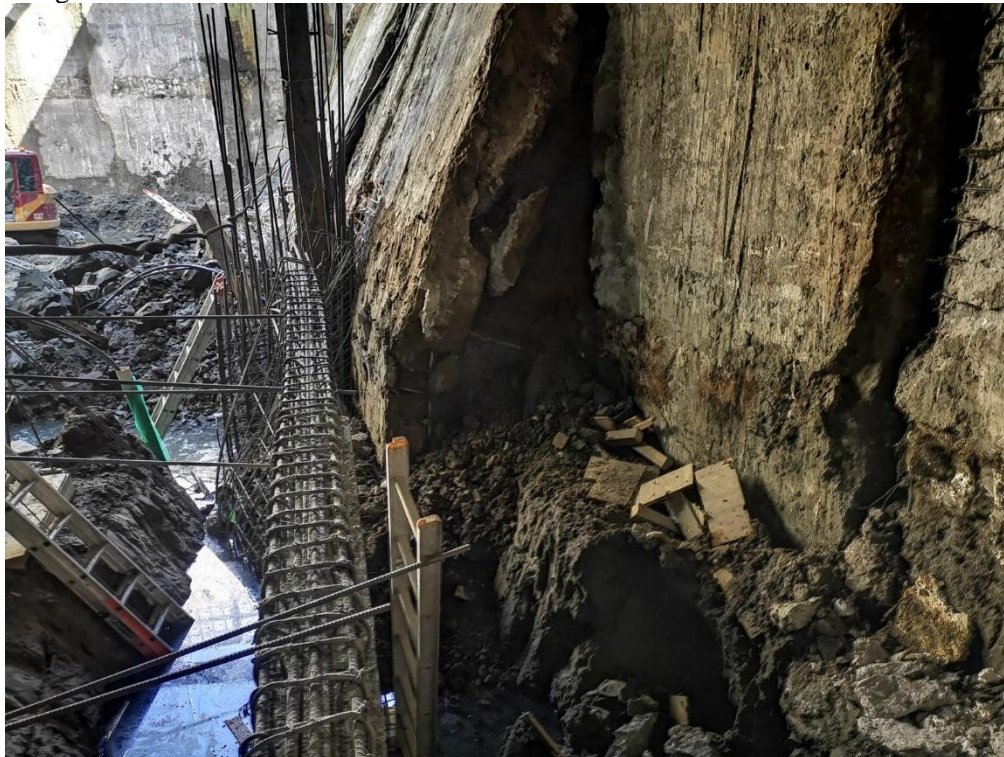
A continuación, se modela el estado previo a la falla, donde el punto plástico se encuentra a NTP -6.82 m, por lo que el modelo de la falla que se muestra a continuación se basó en comentarios del Arquitecto encargado de la obra y fotos como la Figura 22, la cual muestra la zanja que se realizó para la construcción de la trabe de liga.

Figura 22. Zanja realizada para la construcción de la trabe de liga.

Por las condiciones encontradas en la inspección inicial, se deduce que la falla del muro Milán fue producida por una falta de empotramiento o pateo a causa de la excavación de la zanja que se realizó para la trabe de liga redujo la distancia de empotramiento hasta en un 50 %, provocando que el empuje pasivo que se tenía frente al muro no fuera suficiente para soportar el empuje redistribuido del suelo en su respaldo.

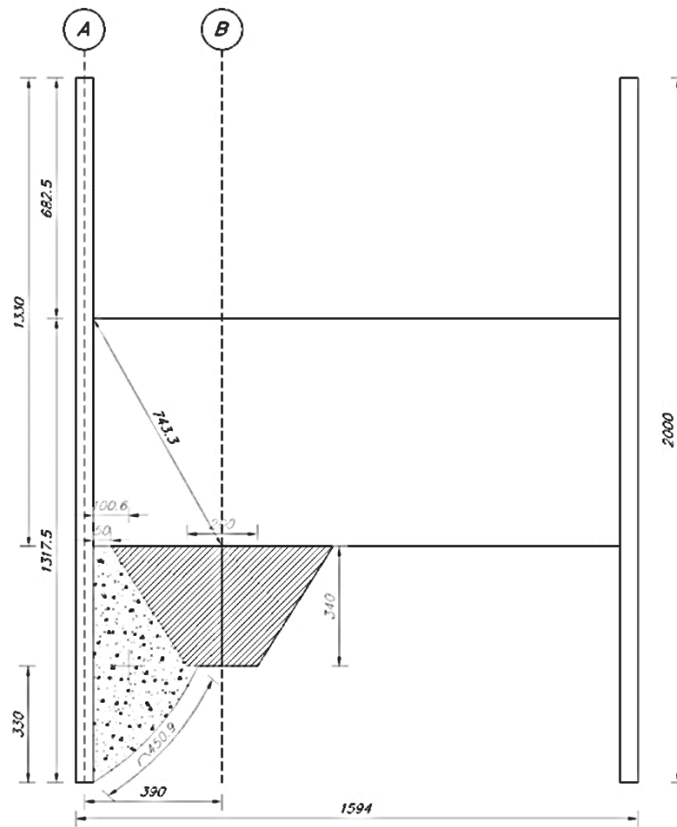
Figura 23. Modelo de la falla por pateo en muro Milán
