UNIVERSIDAD NACIONAL AUTÓNOMA DE MÉXICO

**Proceso para realizar demolición de un
edificio con daños estructurales y con
inminente riesgo de colapso después de
un sismo**

INFORME DE ACTIVIDADES PROFESIONALES

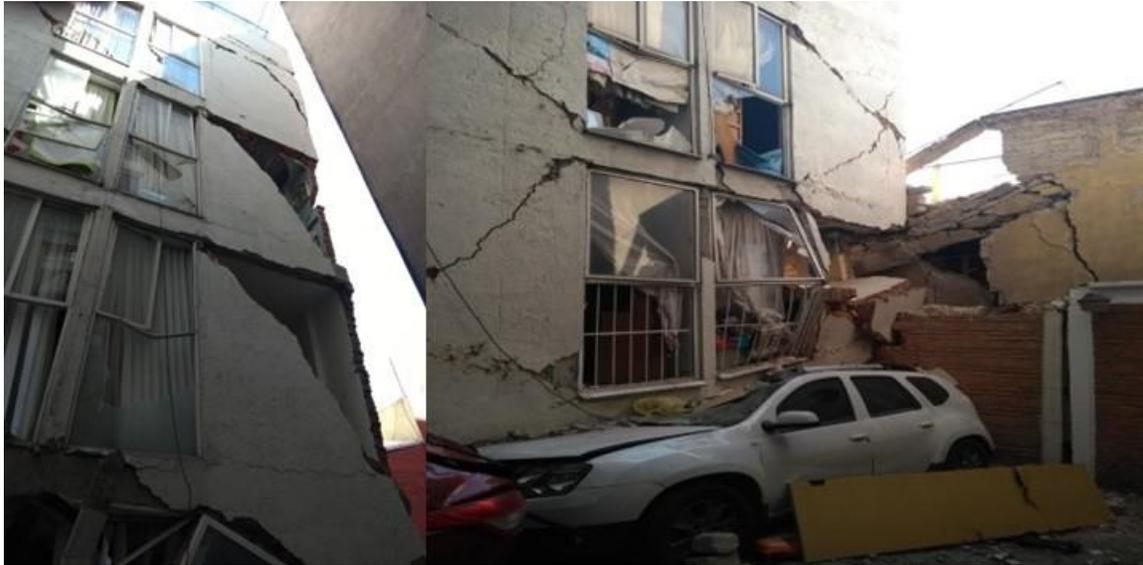
En la siguiente ilustración se muestra los daños en fachada y estructura que ocasiono el sismo 19s en un inmueble ubicado en la zona sur de la Ciudad de México.

*Ilustración 4 Daños en fachadas y estructura
Fuente propia*

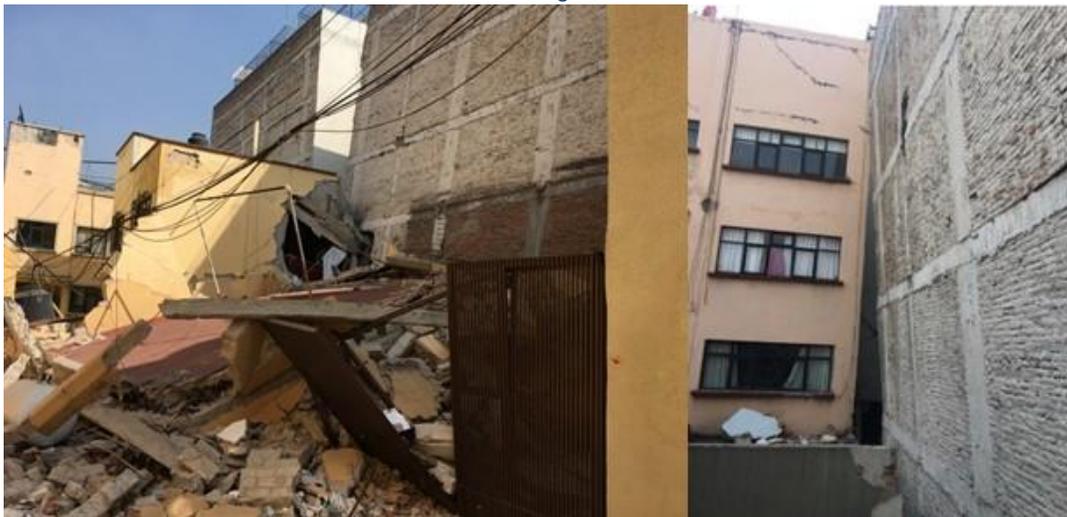
Como dato particular, en el predio existían 3 inmuebles con la misma geometría y aparentemente mismas condiciones estructurales, sin embargo, el inmueble colindante con la calle y el edificio del fondo no tuvieron daños visibles en su estructura, pero el edificio del medio colapso en el nivel 1 (ilustración 5), lo que provocó daños en inmuebles aledaños ilustración 6.

Ilustración 6 Toma aérea de los 3 inmuebles
Fuente Propia

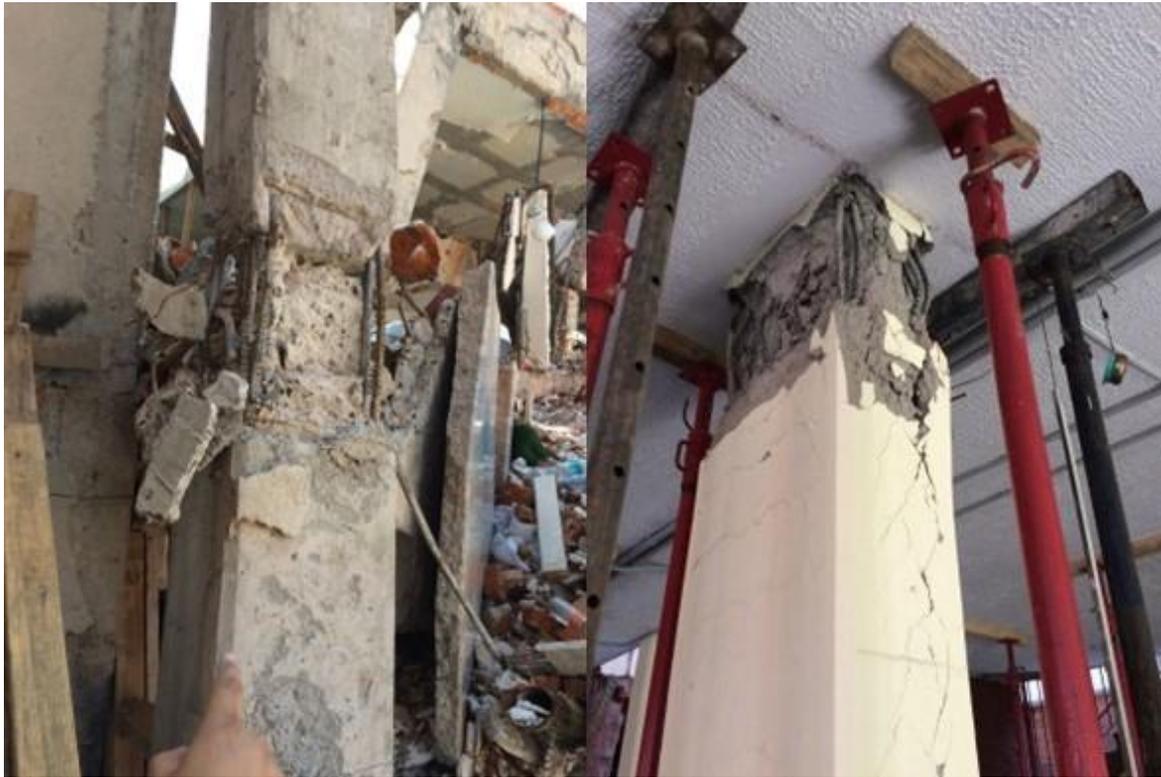
Otro tipo de daño grave que se encontró en la zona sur de la ciudad fue el de aplastamiento en columnas, desprendimiento de concreto y exposición del acero de refuerzo.

*Ilustración 7 Daño por aplastamiento en columnas
Fuente propia*

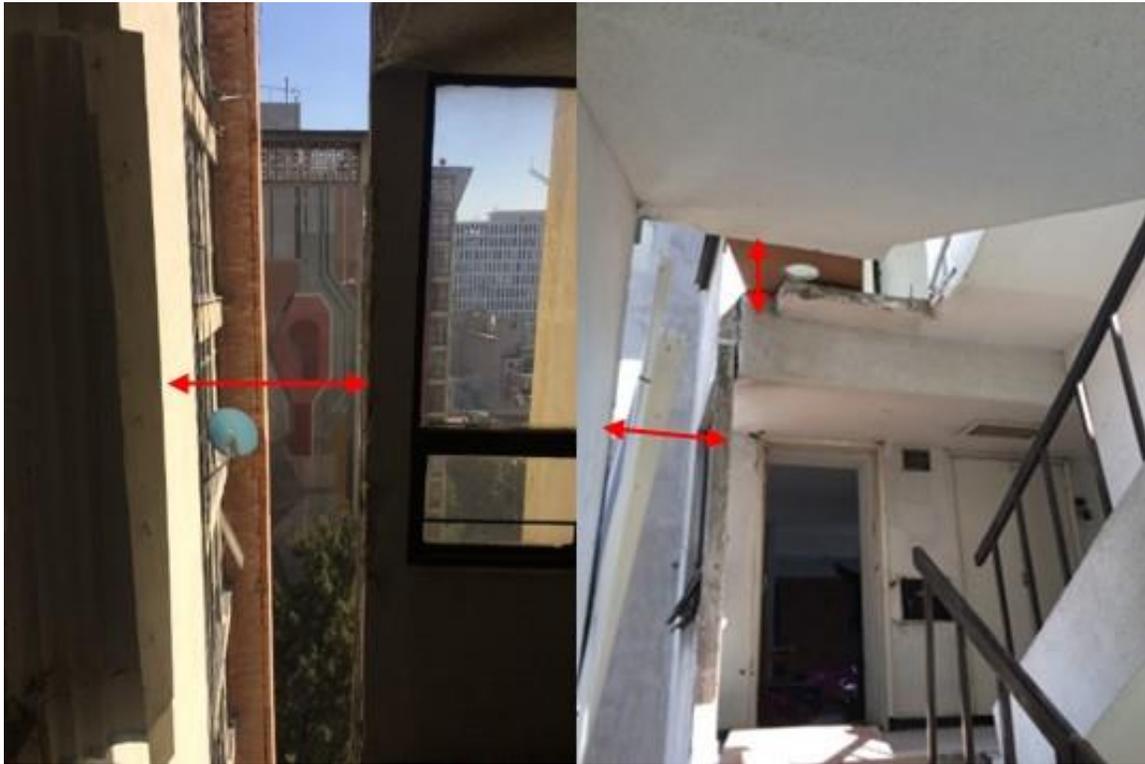
Por otra parte, en la zona centro de la ciudad se registraron daños en la cimentación y se reflejó en la separación de hasta 1.80 m entre los inmuebles (ilustración 8). El conjunto habitacional estaba formado por 2 edificios y se unían por la escalera principal.

*Ilustración 8 Separación entre inmuebles
Fuente propia*

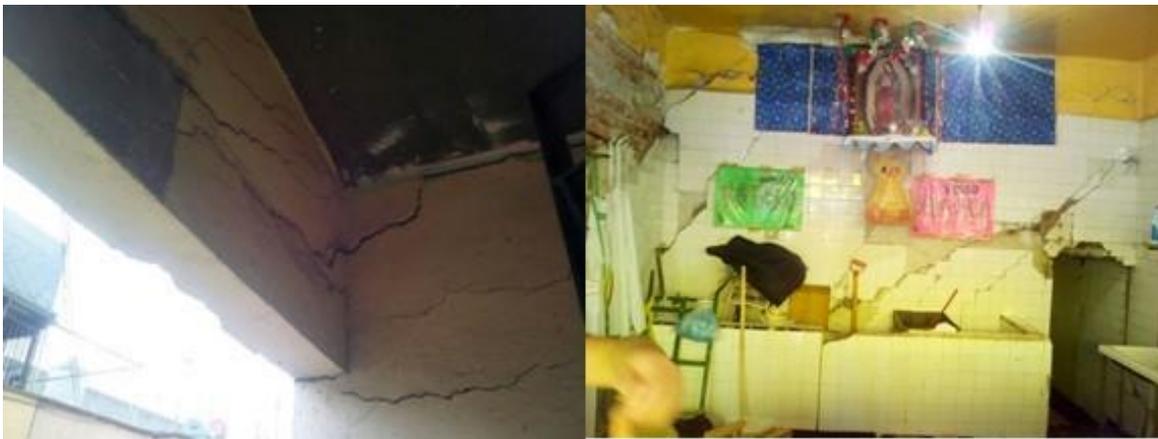
En la zona norte se también se observaron daños estructurales en casas habitación que comprometían la seguridad de los habitantes.

*Ilustración 9 Daño por cortante entre inmuebles
Fuente propia*

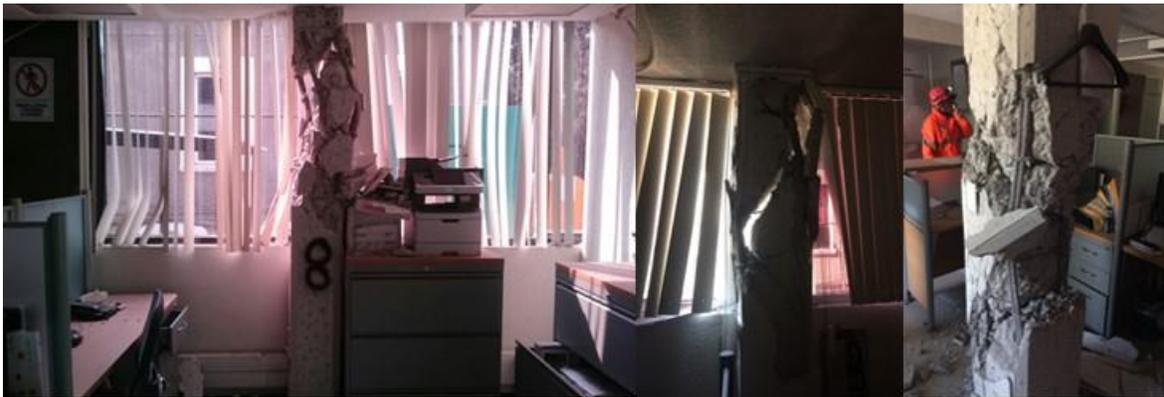
el otro en la colonia Narvarte Poniente. El primer inmueble presentó daño por aplastamiento en el 35% de sus columnas en los pisos 2 y 3 (ilustración 10). El segundo inmueble presente daño por cortante en las columnas de planta baja lo que provocó un desplazamiento de la estructura hacia el norte de más de 0.80 m, así como un daño por colapso en la zona posterior del inmueble (ilustración 11).

*Ilustración 10 Daño por aplastamiento en columnas en el 35% de las columnas
Fuente propia*

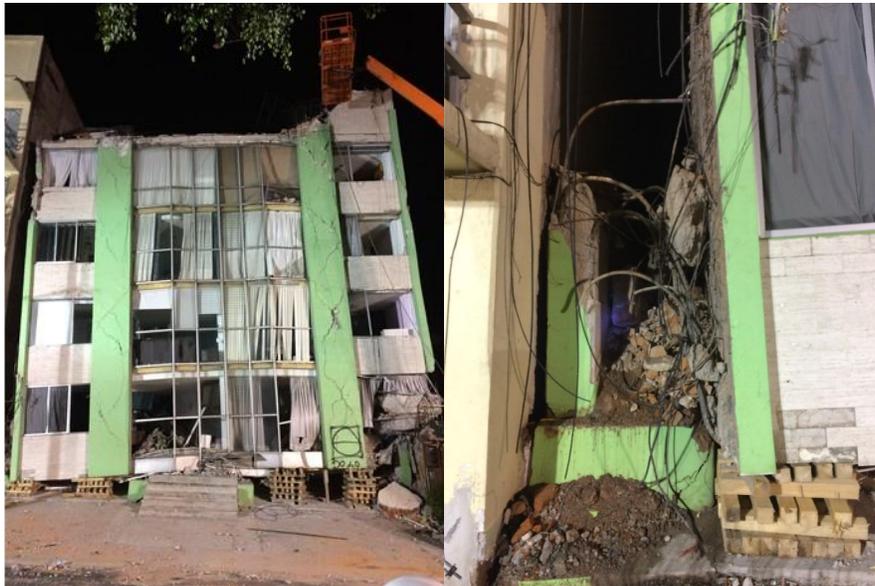
*Ilustración 11 Daño por cortante con desplazamiento y colapso del inmueble
Fuente propia*

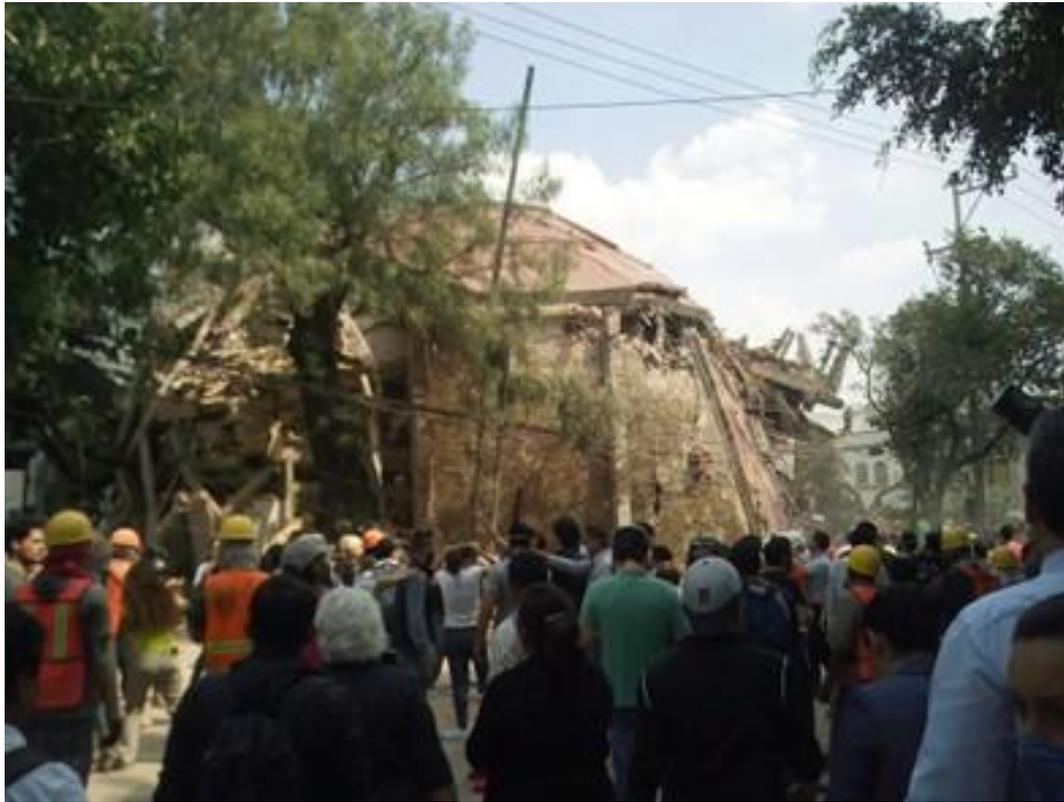
Ilustración 12 Estructura colapsada
Fuente propia

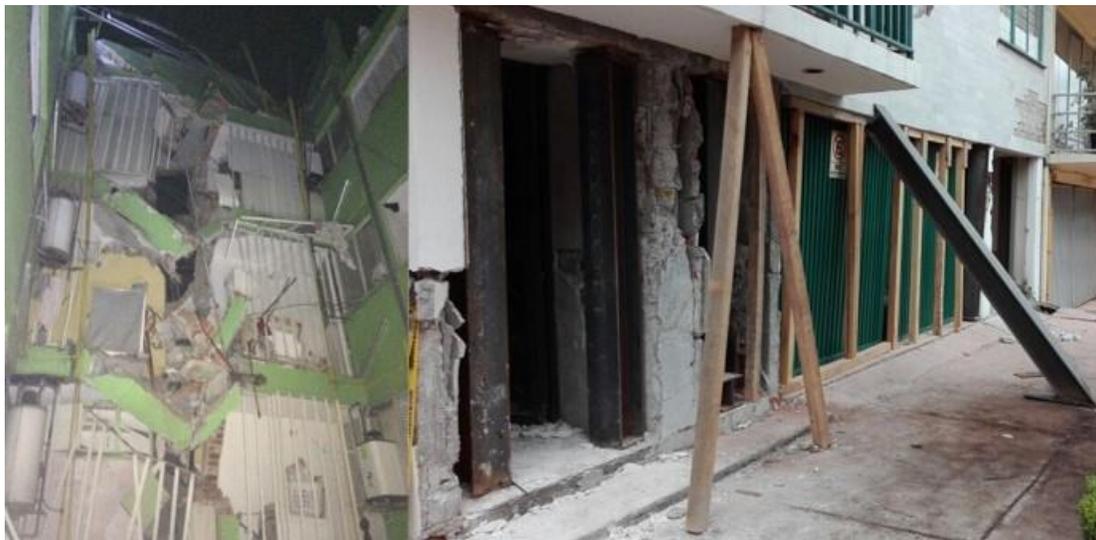
Ilustración 13 Estructura colapsada con elementos inestables
Fuente propia

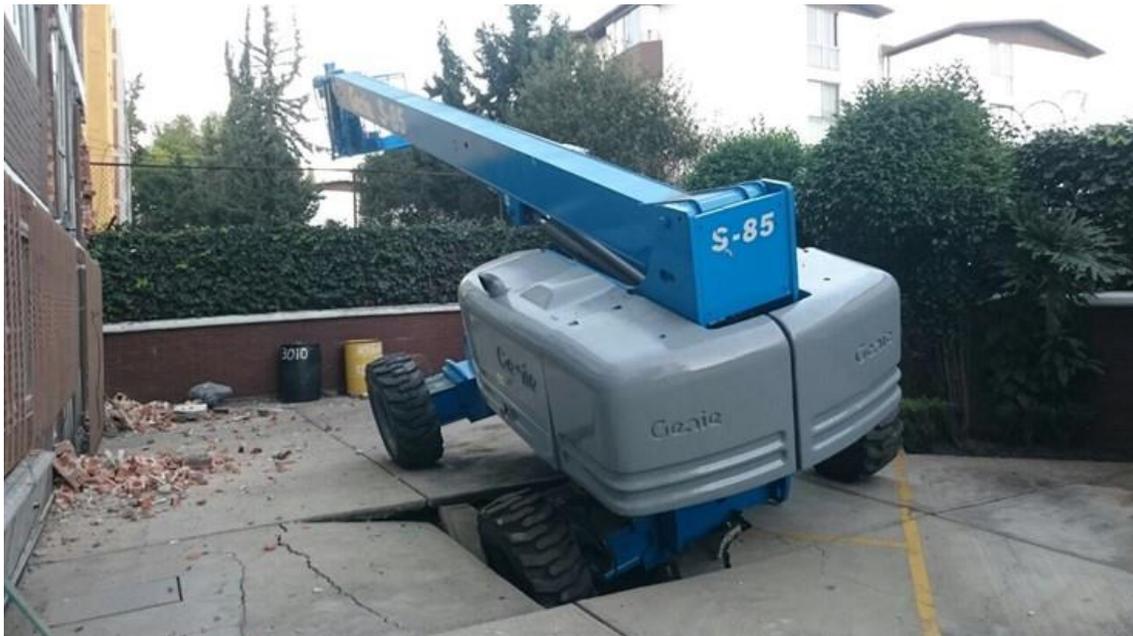
*Ilustración 15 Daño causado por drenaje colapsado después del 19s
Fuente propia*

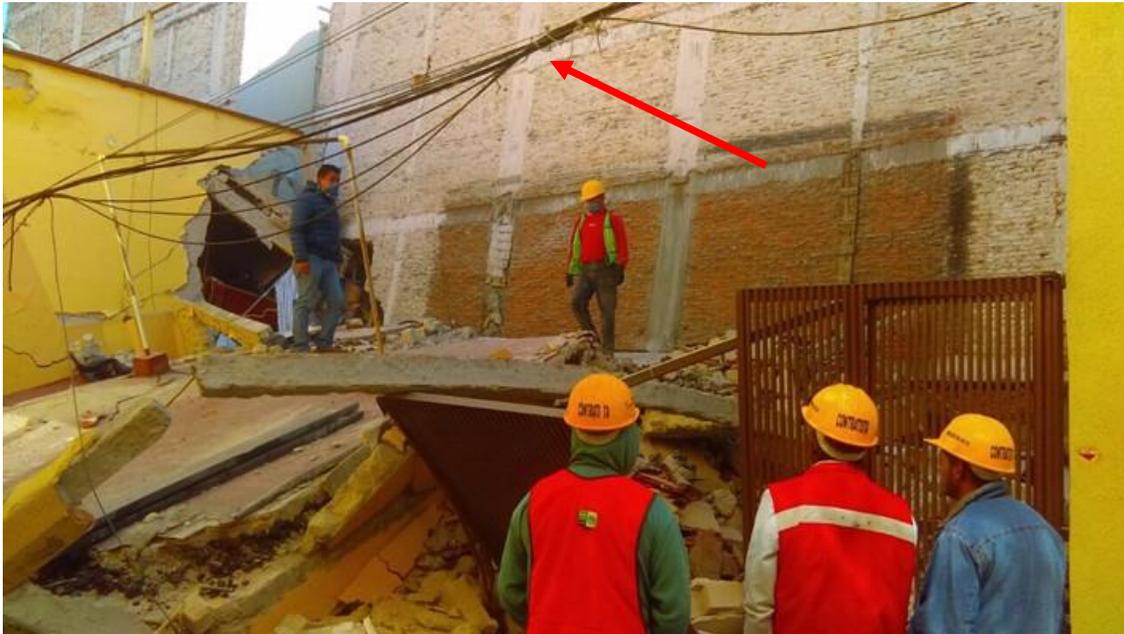
*Ilustración 16 Instalaciones afectadas por el colapso de estructura
Fuente propia*

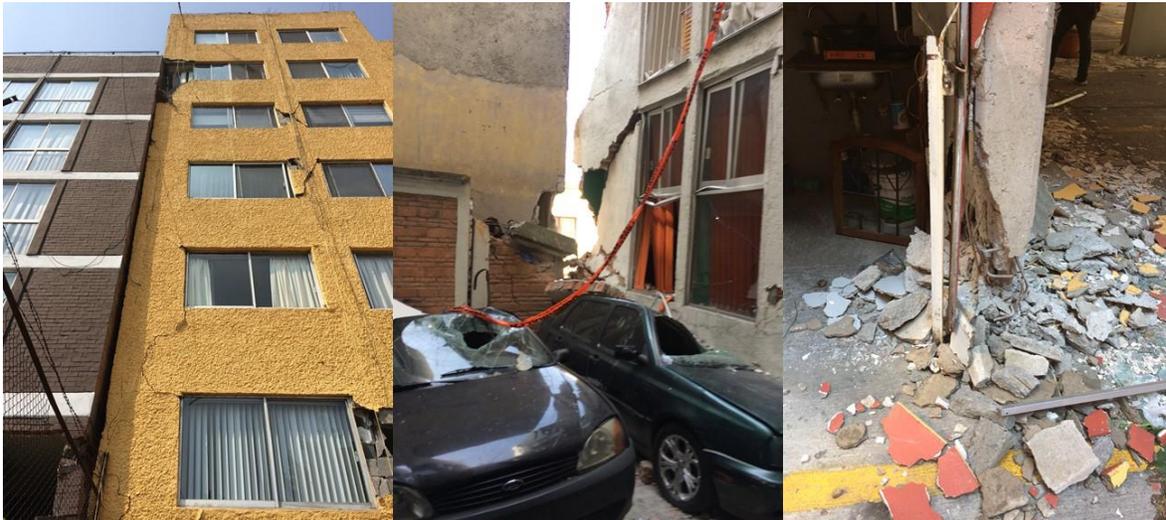
En lo que respecta al recorrido que se realizaron dentro del inmueble se identificaron los daños “visibles” en la estructura, esto nos permitió evaluar los riesgos e iniciar con la propuesta de reforzamiento y en su caso la estrategia para realizar la demolición.

*Ilustración 20 Daños presentados en la fachada y estructura
Fuente propia*

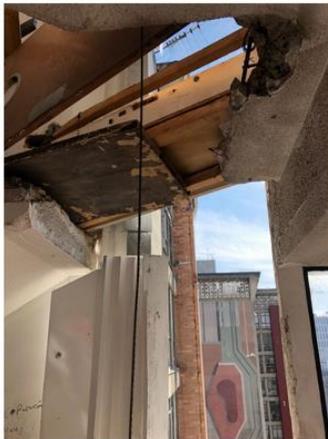
Afectaciones en la escalera

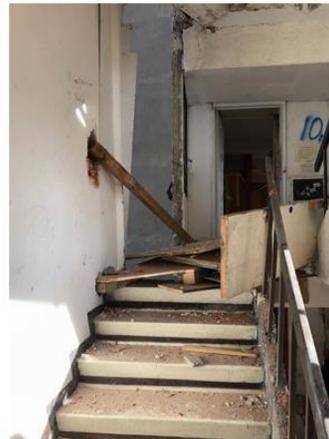
Afectaciones en la escalera (pasos)

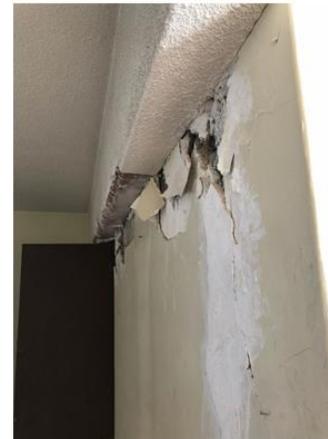
Afectación en muro divisorio

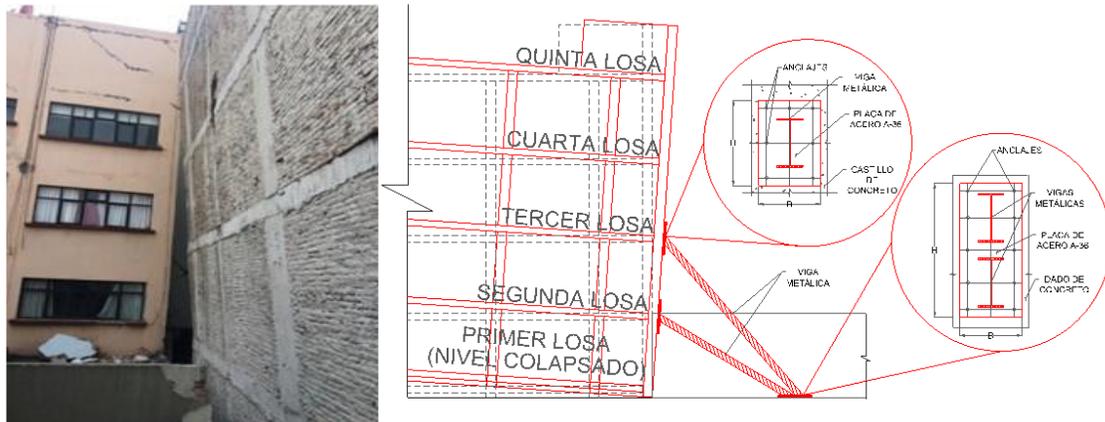
Ilustración 23 Ejemplo de apuntalamientos realizados
Fuente propia

En algunos inmuebles por las condiciones de la estructura hubo la necesidad de proponer y colocar un reforzamiento en la estructura con el fin de evitar un deslizamiento pues se percibía que el inmueble dañado se “recargó” en la estructura aledaña. Es importante precisar que por las características que presentaban los daños se utilizaron criterios basados en lo observado sin poder realizar estudios profundos.

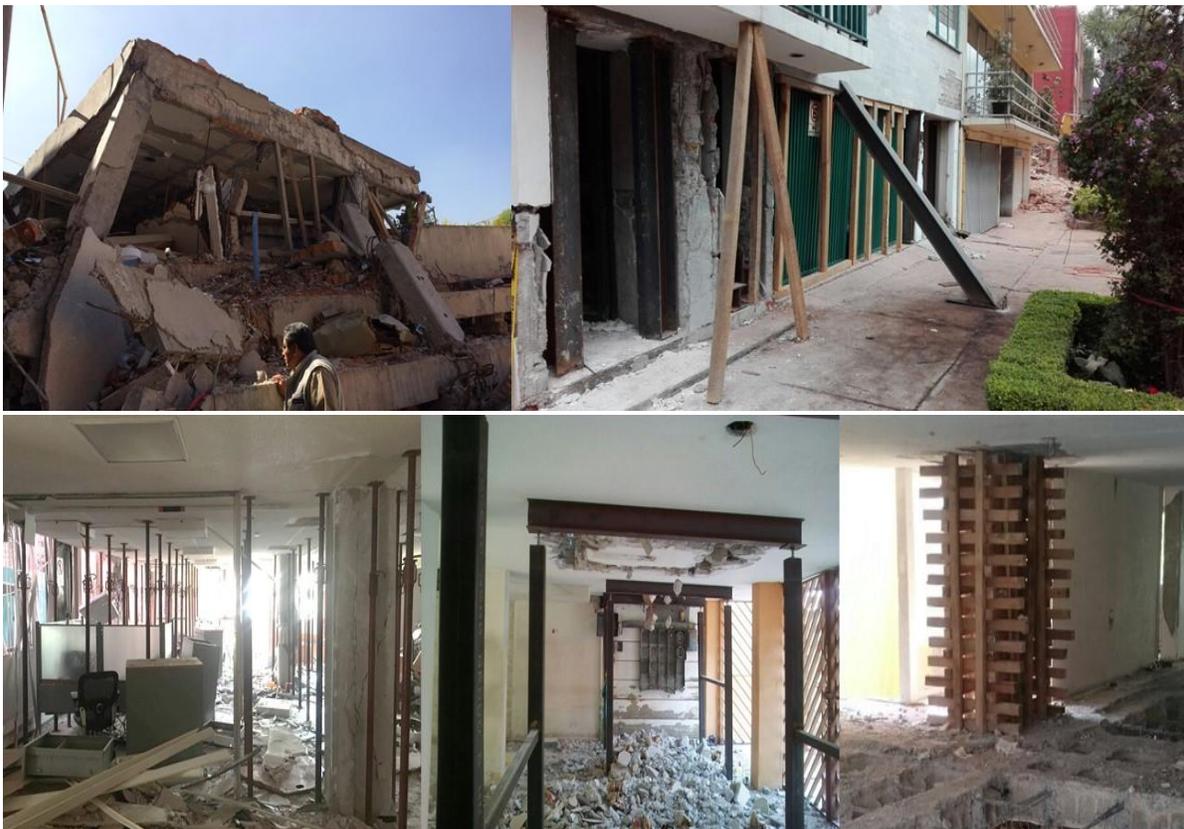
*Ilustración 29 Ejemplos de aseguramiento de elementos
Fuente Propia*

Como se ha mencionado, en algunos inmuebles hubo la necesidad de asegurar los elementos que aparentaban más daños. Esta tarea se realizó con los materiales que se tuvieron disponibles en el momento por lo que fueron variados desde colocación de polines, piezas de IPR hasta pies derechos entramados de barrotes y polines.

Es importante destacar que no necesariamente los elementos colocados fueron los más adecuados estructuralmente, sin embargo, en el momento dieron sensación de seguridad a los trabajadores y supervisores para iniciar con los trabajos de demolición.

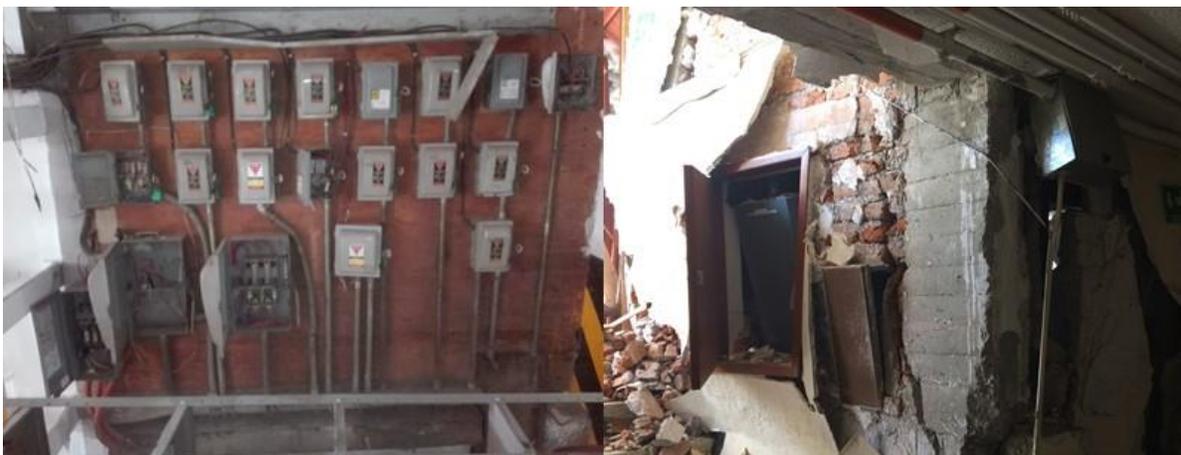
En la verificación de las instalaciones existentes, se hicieron revisiones minuciosas tanto dentro del inmueble como en sus alrededores. Esto fue de gran utilidad ya que se encontraron instalaciones, sobre todo eléctricas, que no estaban a la vista y que no se identificaron previamente.

*Ilustración 33 Ejemplo de instalaciones no detectadas previamente.
Fuente Propia*

En el momento que se detectaron estas y otras instalaciones se contactó a las empresas encargadas del suministro de energía y/o servicio para que realizaran los cortes y reubicaciones correspondientes.

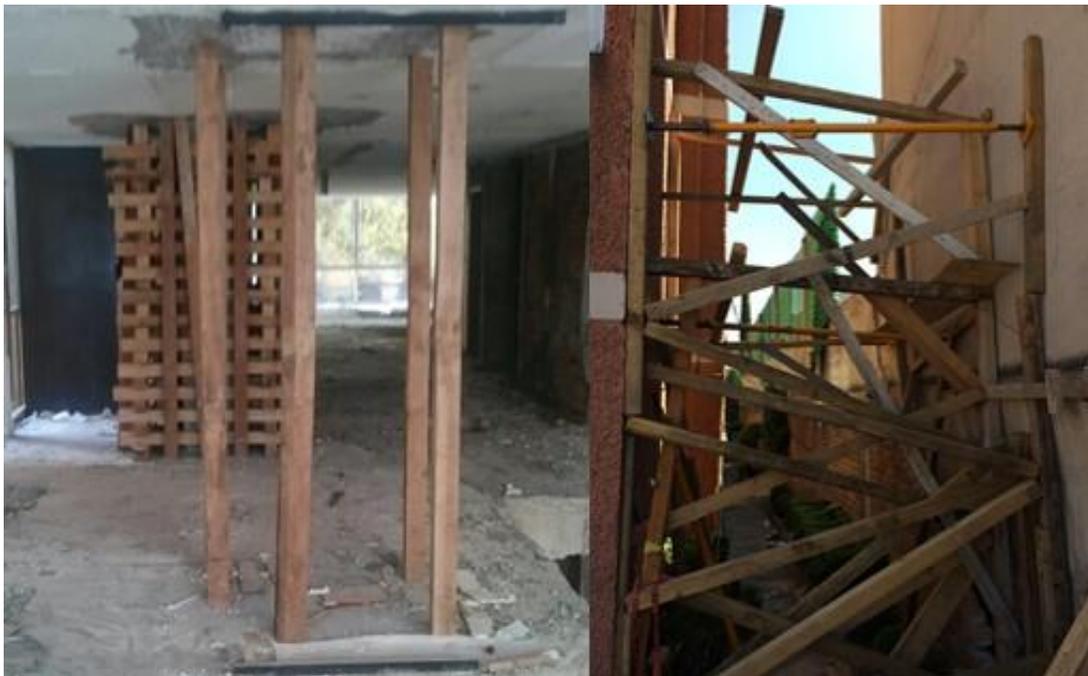
La mala colocación o inseguridad consistió en que el refuerzo con puntales de madera no tuviera elementos horizontales que permitieran una distribución uniforme sobre la superficie. En otros casos se mezcló refuerzo horizontal con elementos combinados de madera y acero (pies derechos), esta combinación provocó que al tener elementos con diferente resistencia se tuviera un efecto de punción en el muro por las vibraciones provocadas por la demolición y resultó en la caída del reforzamiento horizontal, afortunadamente fue detectado y se pudo corregir sin consecuencias. En las siguientes ilustraciones se muestran ejemplos de elementos con refuerzo mal colocado e inseguro

*Ilustración 36 Ejemplo de refuerzo mal colocado o inseguro.
Fuente Propia*

Como parte de la verificación en su momento se pidió corregir los apuntalamientos o refuerzos de tal modo que se pudiera distribuir de mejor manera los esfuerzos en los elementos dañados.

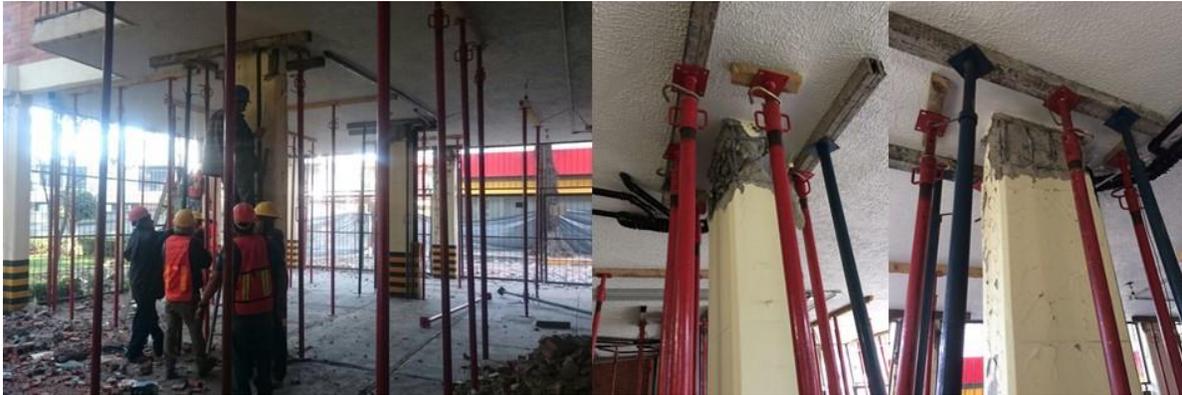
*Ilustración 37 Ejemplo de modificación en el apuntalamiento.
Fuente Propia*
