UNIVERSIDAD NACIONAL AUTÓNOMA DE MÉXICO

FACULTAD DE INGENIERÍA

**PROCEDIMIENTO CONSTRUCTIVO DE LA
REHABILITACIÓN DE TORRE DE
ENFRIAMIENTO DE LA CENTRAL
TERMOELÉCTRICA CICLO COMBINADO EL
SAUZ DE COMISIÓN FEDERAL DE
ELECTRICIDAD**

INFORME DE ACTIVIDADES PROFESIONALES

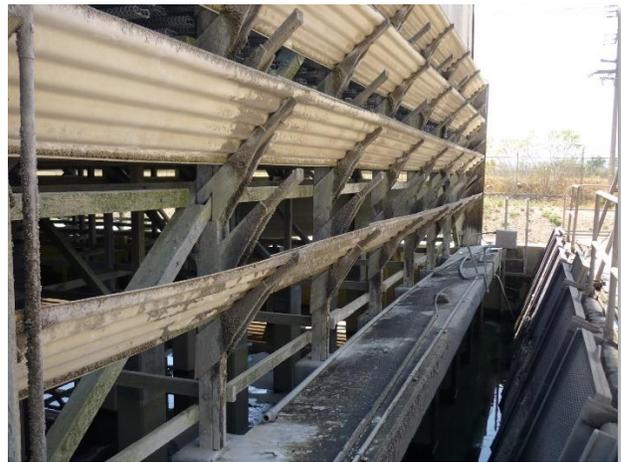
Ilustraciones 33

Los elementos estructurales de madera que están sujetos a mayor desgaste son las columnas perimetrales las cuales identifiqué con mayor daño en la inspección física realizada, debido a la exposición al aire como se muestra en las imágenes.

Otros aspectos relevantes que identifique durante la inspección y que dañan a la estructura son los depósitos químicos en la zona de persianas y muy pocos en la zona central de la pileta, sin embargo, casi toda presenta erosión superficial ligera, sobre en todas las zonas donde las gotas de agua se impactan directamente sobre los elementos de madera, algunas piezas presentan ligero agrietamiento del elemento.

Contrariamente, la madera más atacada se encuentra en la zona central del área de arrastre y de plataforma de los ventiladores, mientras que la que se encuentra lejos de los ventiladores, se encuentra casi libre de depósitos, la madera en la zona de arrastre presenta agrietamientos a lo largo de las piezas, depósitos químicos y biológicos, aun las que se encuentran lejos de los ventiladores.

Aunado a estas condiciones del maderamen, se requiere el reapriete de la tornillería, así como cambio de piezas falladas, ya que presenta hundimiento en zonas de las celdas
