UNIVERSIDAD NACIONAL AUTÓNOMA DE MÉXICO

FACULTAD DE INGENIERÍA

**Recopilación de estructuras dañadas en
Acapulco por huracán Otis en la zona Diamante y
factores que afectan el nivel de vulnerabilidad**

TESIS

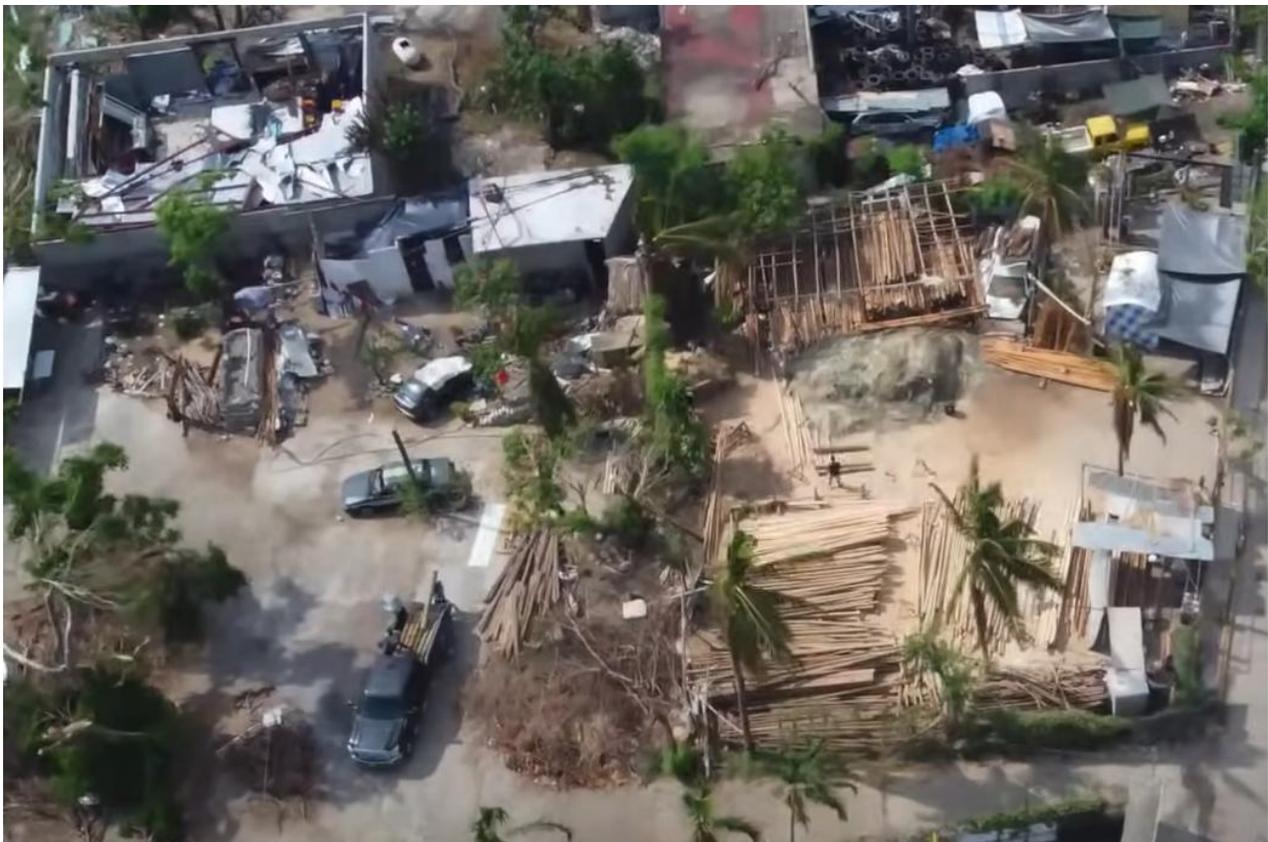
Figura 4.18: Grupo de viviendas correspondiente a Viviendas tradicionales. La cubierta de la edificación quedó colapsada en la vivienda inferior y totalmente desaparecida en el caso de la esquina superior. Captura tomada del canal de You Tube Dr.DroneMx.

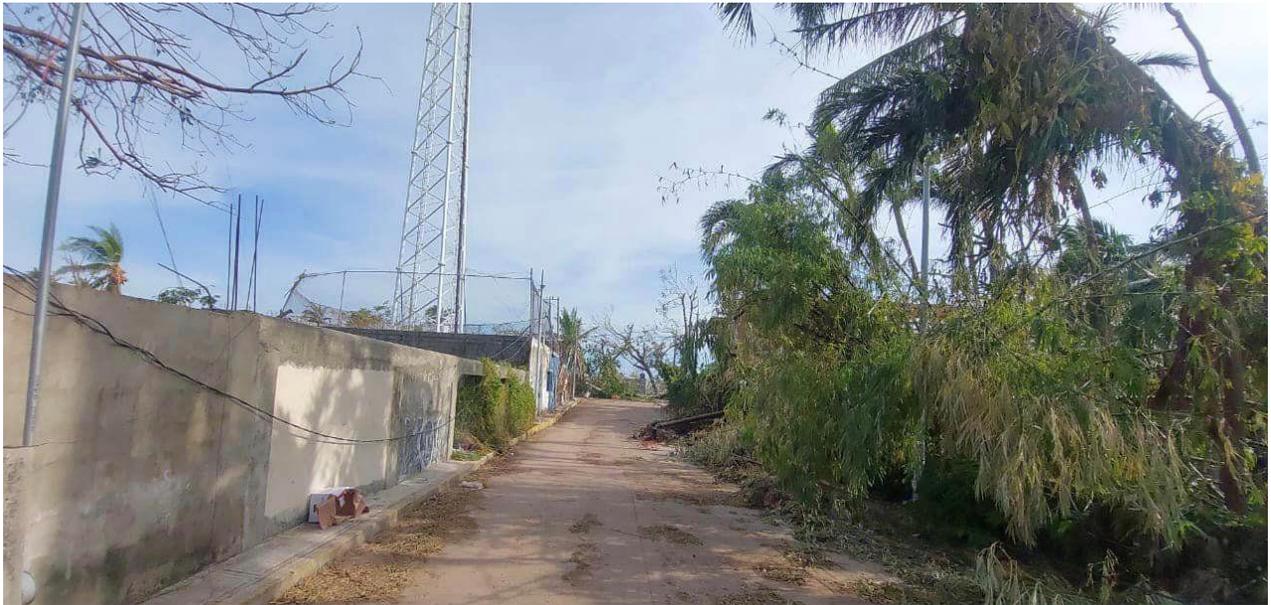
Figura 4.19: Del lado derecho se muestra una vivienda correspondiente a viviendas tradicionales. La vegetación cubrió casi en su totalidad la vista de la fachada. Tomada del grupo oficial de sus redes sociales “La Poza Guerrero”.

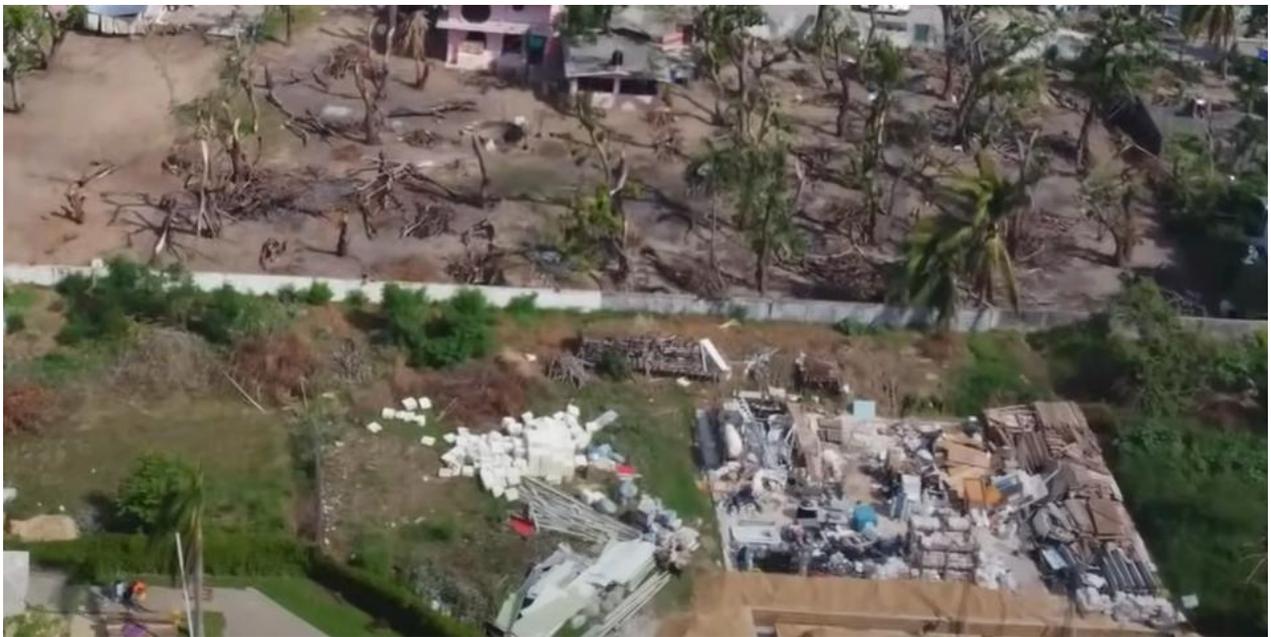
Figura 4.20: Vivienda correspondiente a Viviendas tradicionales. La cubierta y muros de la edificación quedaron completamente colapsados, en la parte superior la vegetación quedó casi desértica. Captura tomada del canal de You Tube Dr.DroneMx.

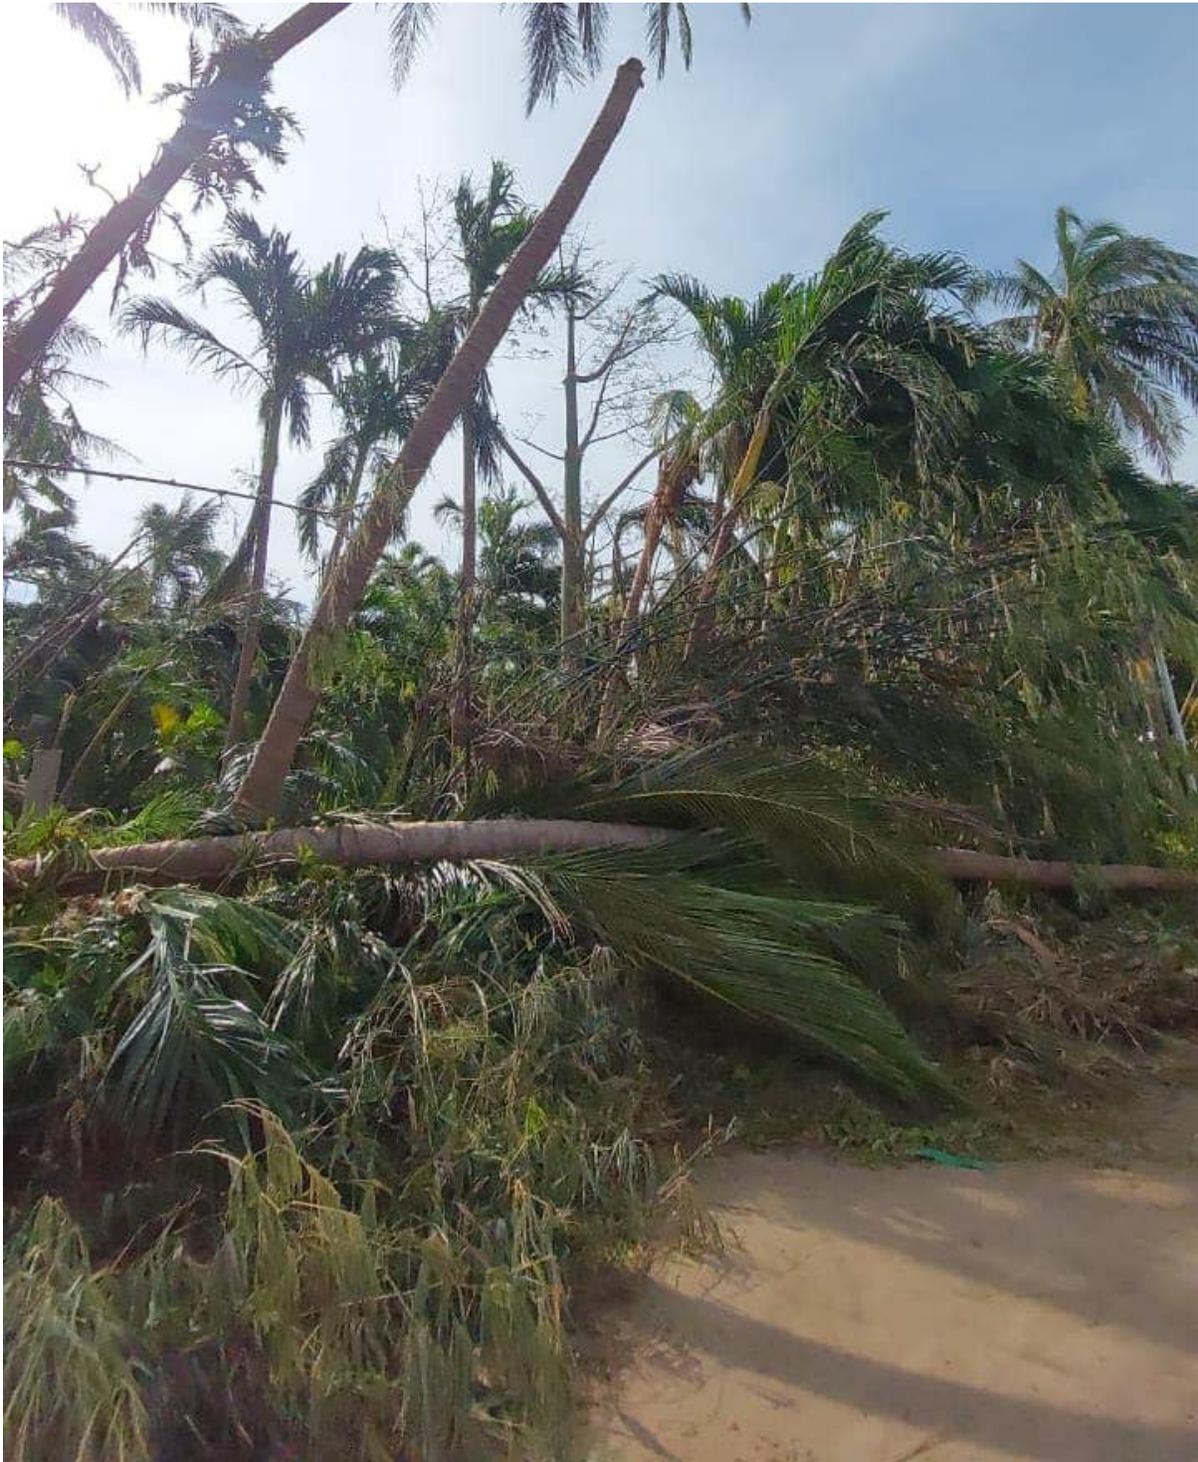
Figura 4.21: Vivienda correspondiente a viviendas tradicionales. La vegetación cubrió casi en su totalidad la vista de la fachada. Tomada del grupo oficial de sus redes sociales “La Poza Guerrero”.

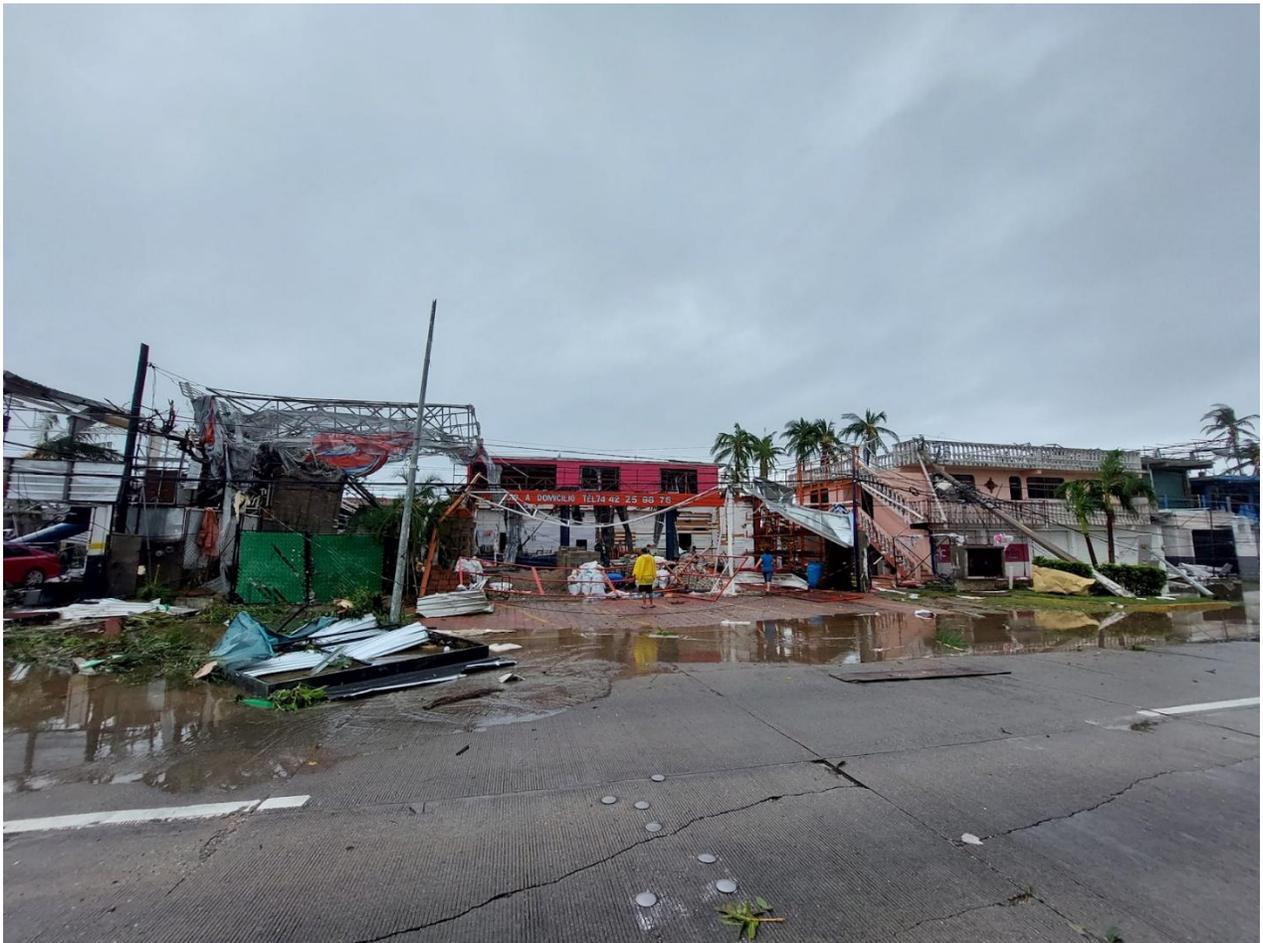
Figura 4.22: Viviendas correspondientes a Edificaciones modernas. Estructuras de carteles y espectaculares están colapsados, además los postes de luz se encuentran derribados sobre las viviendas. Tomada del grupo oficial de sus redes sociales “La Poza Guerrero”.

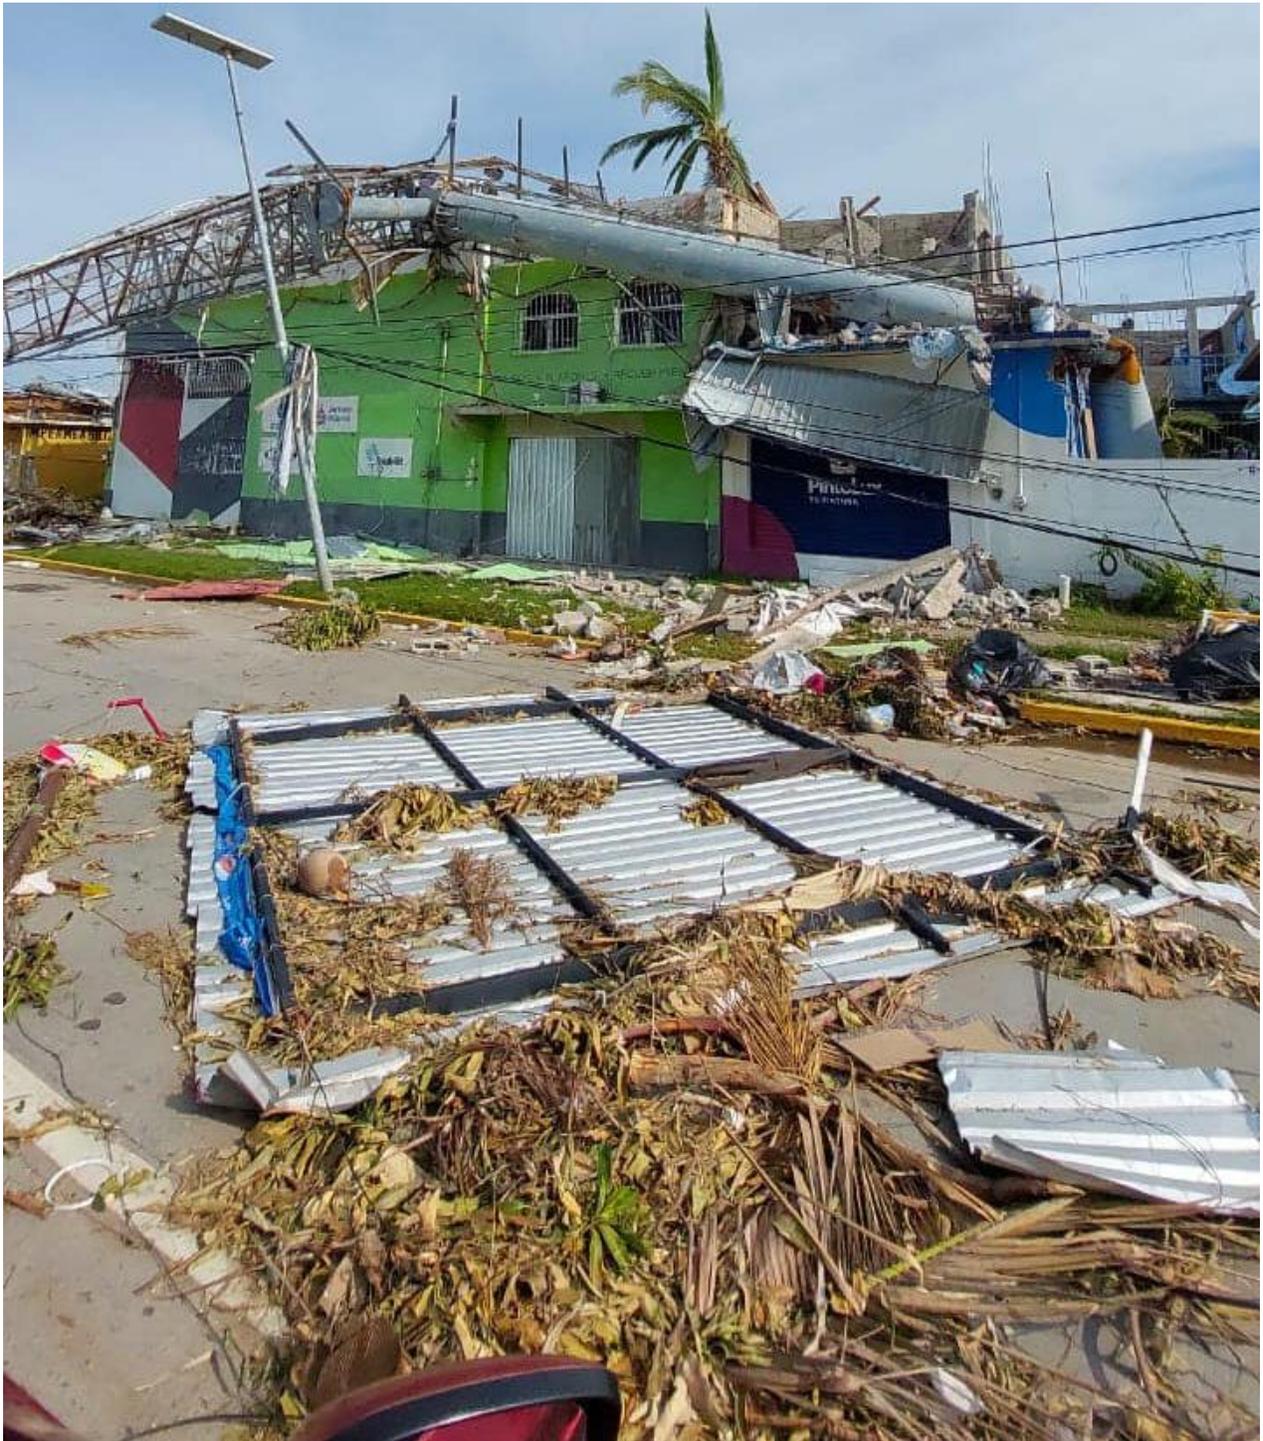
Figura 4.23: Vivienda correspondiente a Edificaciones modernas. Estructura de un espectacular colapsó, semáforo torcido y una cubierta de lámina perdida. Tomada del grupo oficial de sus redes sociales “La Poza Guerrero”.

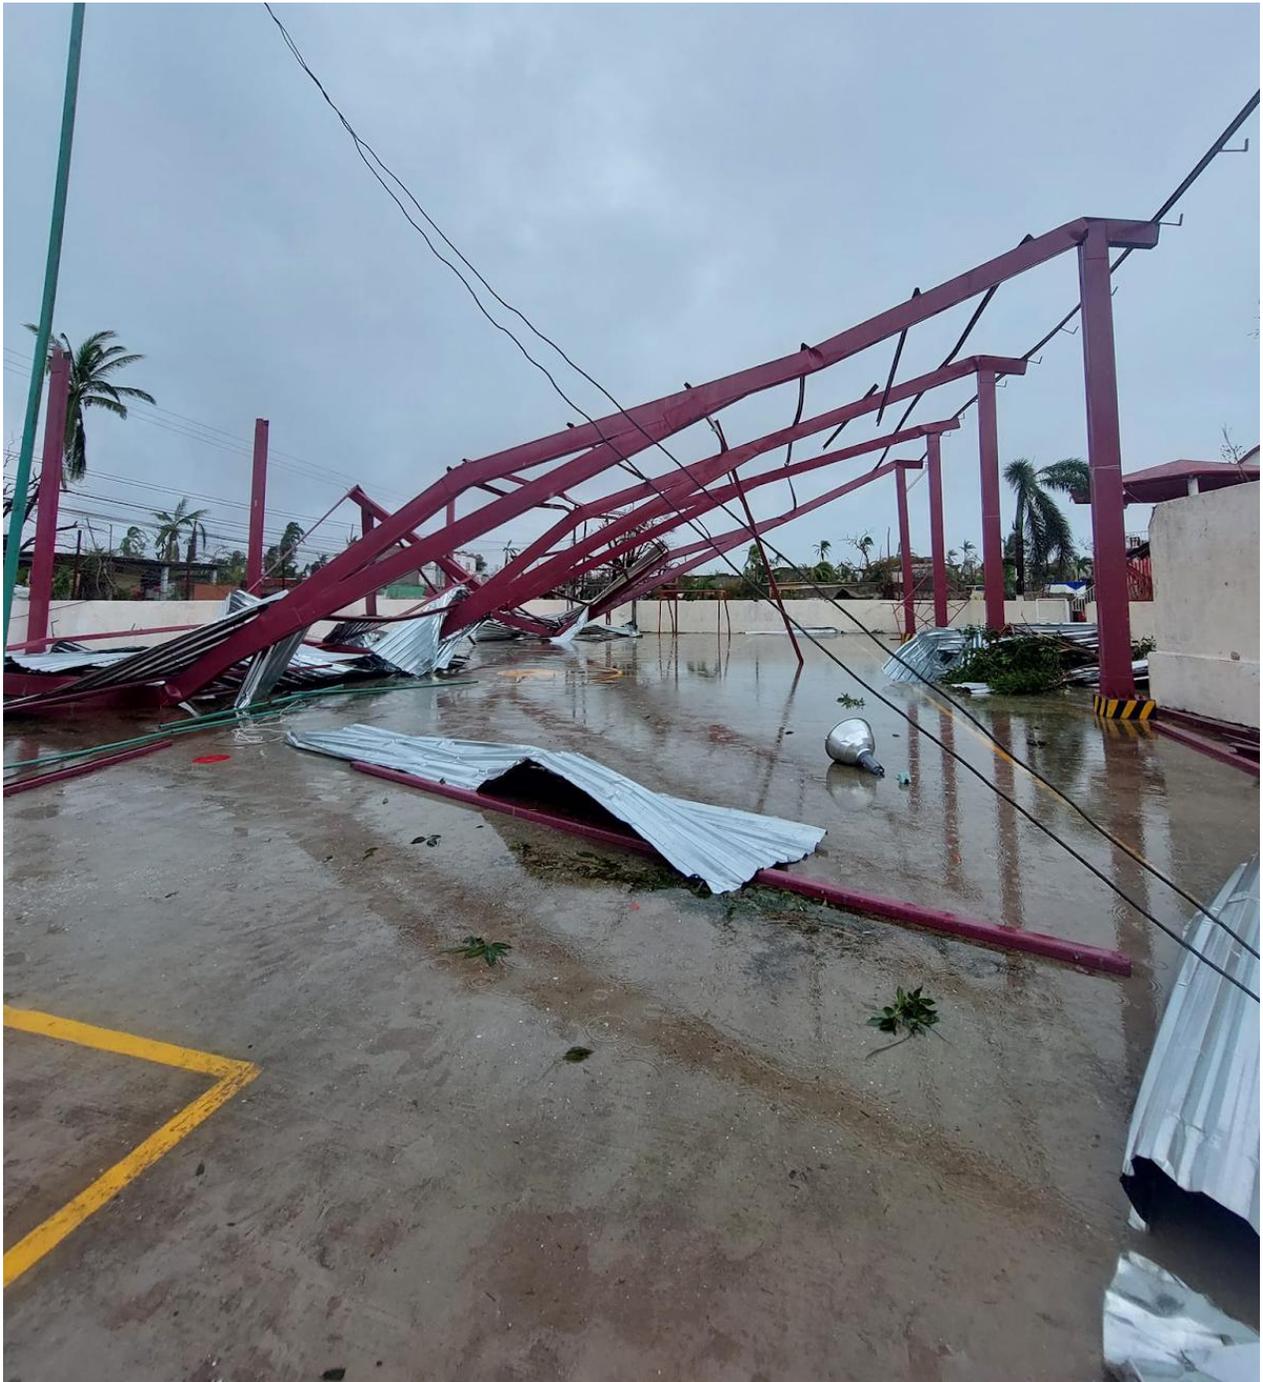
Figura 4.24: Parque correspondiente a Edificaciones modernas. Estructura de acero en parque colapsó parcialmente. Tomada del grupo oficial de sus redes sociales “La Poza Guerrero”.

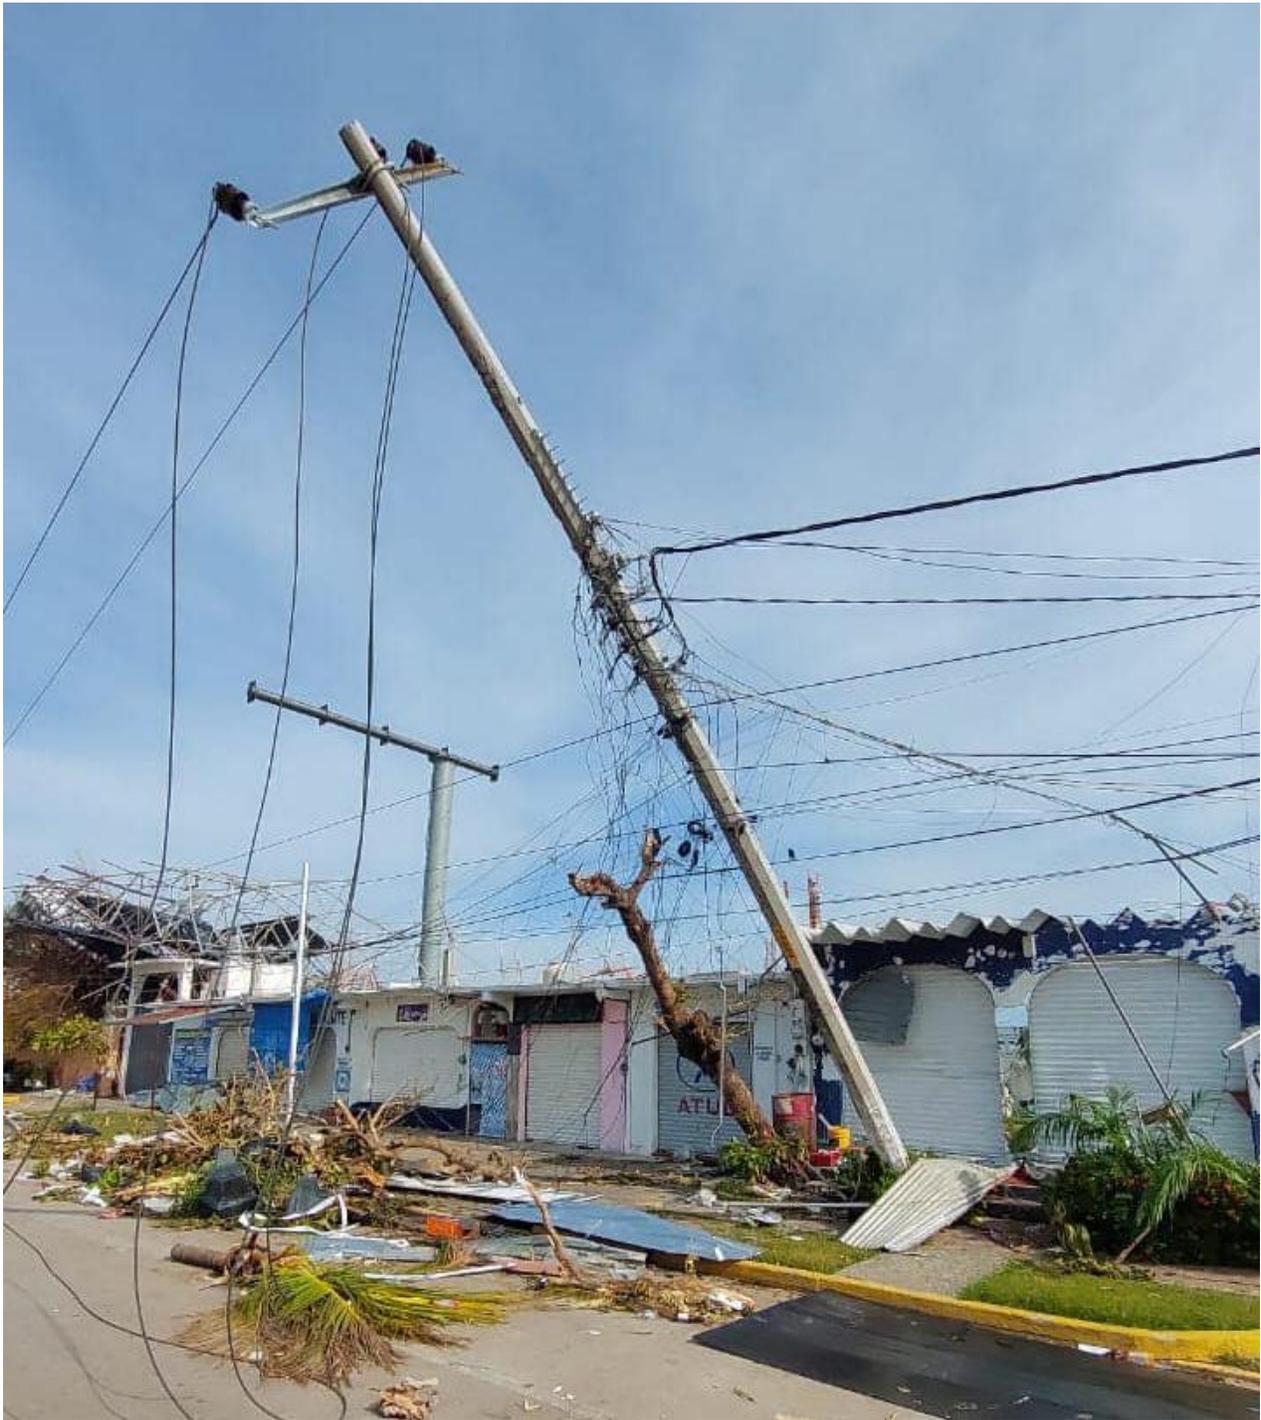
Figura 4.25: Comercios correspondientes a Edificaciones modernas. La infraestructura pública y la vegetación fue arrancada y derribada. Tomada del grupo oficial de sus redes sociales “La Poza Guerrero”.

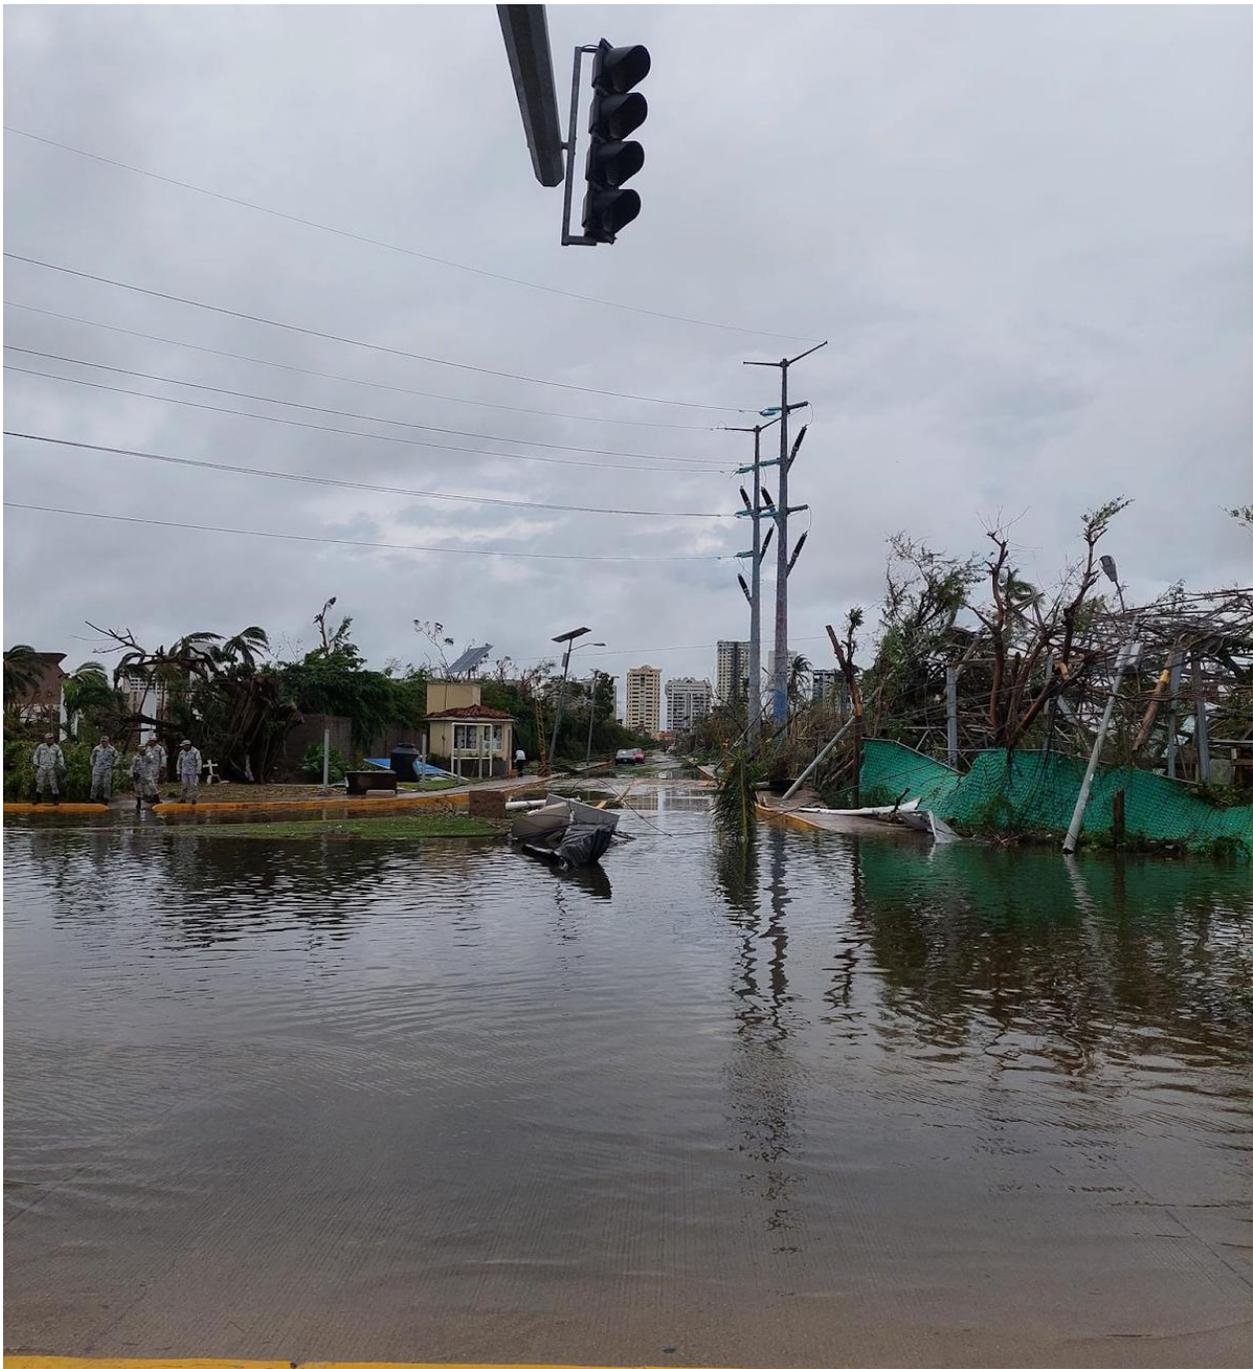
Figura 4.26: Avenida correspondientes a Edificaciones modernas. Muchas zonas quedaron inundadas. Tomada del grupo oficial de sus redes sociales “La Poza Guerrero”.

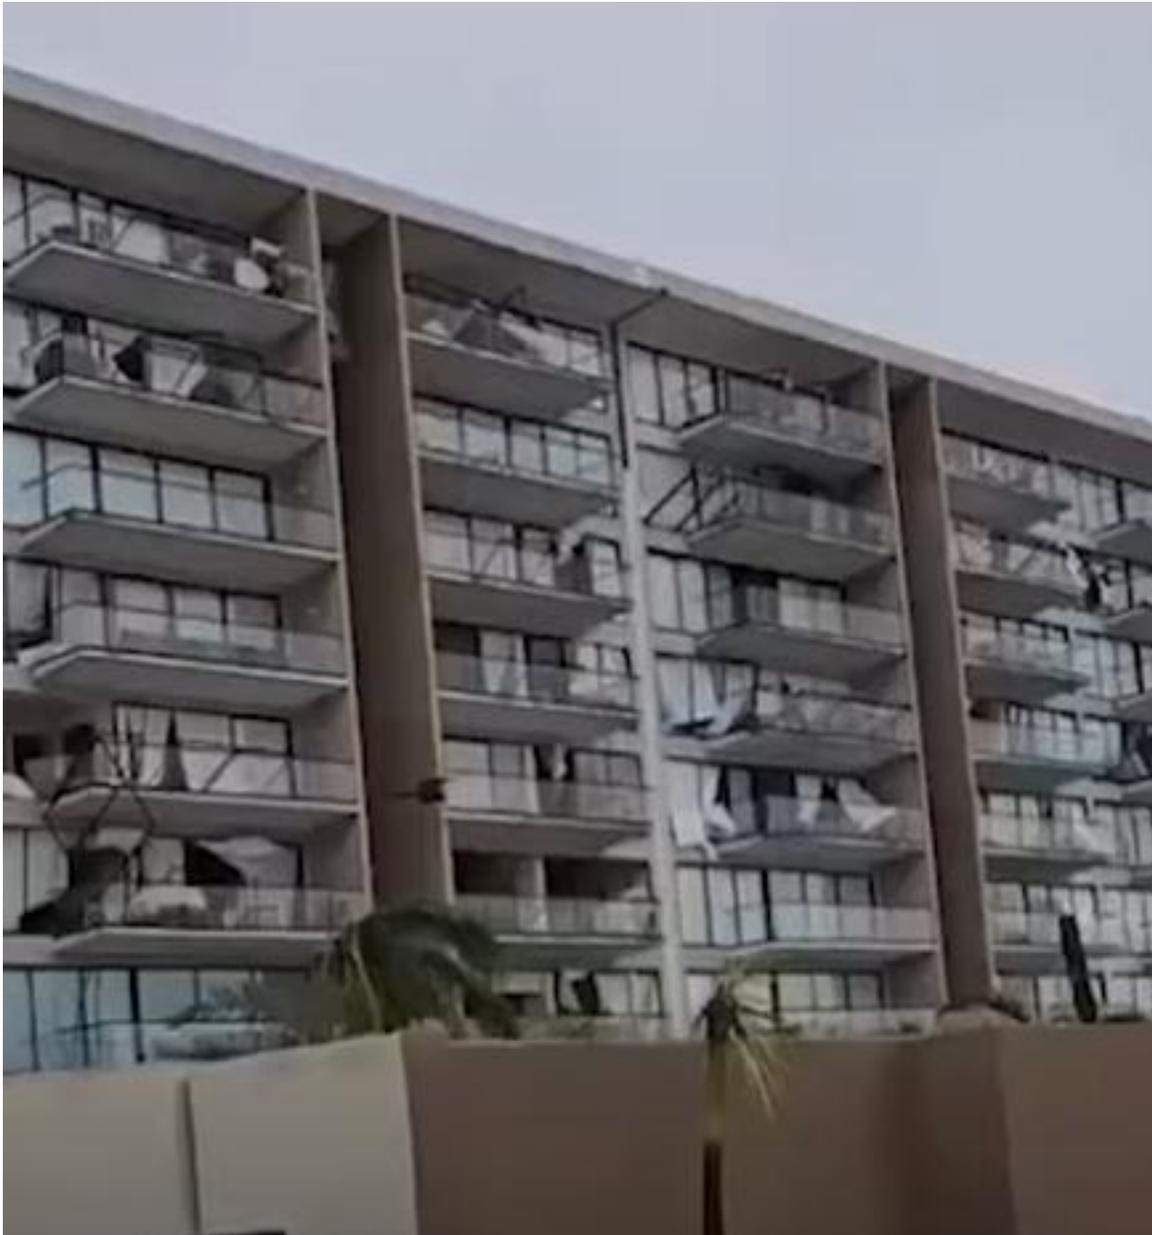
Figura 4.27: Exterior del Condominio Marina Diamante, perteneciente a La Poza. Múltiples ventanales fueron destruidos. Captura tomada del canal de You Tube ADN40MX.

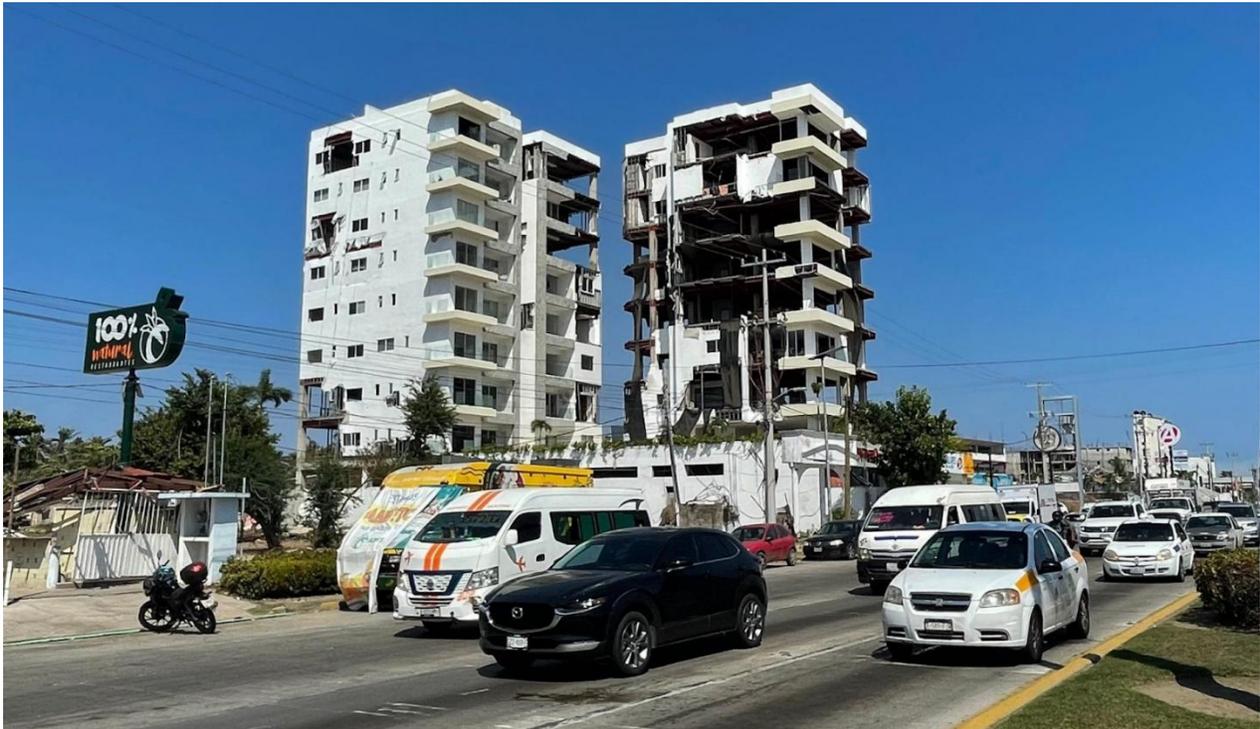
Figura 4.28: Hotel Boulevard, perteneciente a la Poza. Dos torres que quedaron prácticamente inutilizables debido a los daños. Tomada del grupo oficial de sus redes sociales “La Poza Guerrero”.

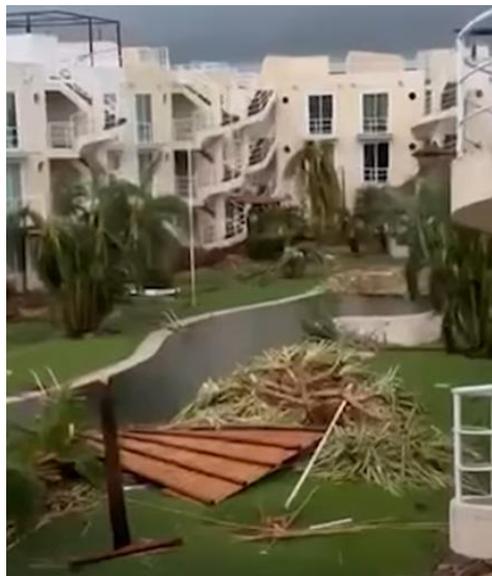
Figura 4.29: Interior del Condominio Marina Diamante, perteneciente a La Poza. Se aprecian estructura de las escaleras colapsadas, además de vegetación arrancada por el viento. Captura tomada del canal de You Tube ADN40MX.

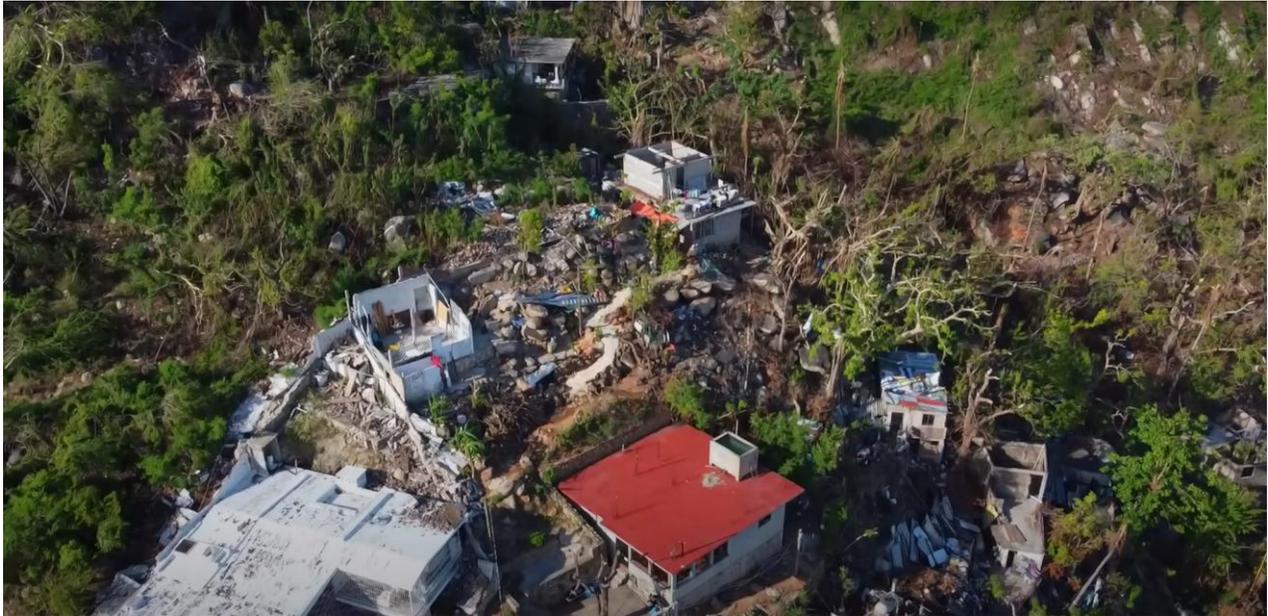
Figura 4.41: Grupo de viviendas correspondiente a Viviendas unifamiliares. Estas se encuentran con vista al océano Pacífico, algunas perdieron su cubierta y otras hasta los muros. Captura tomada del canal de You Tube Dr.DroneMx.

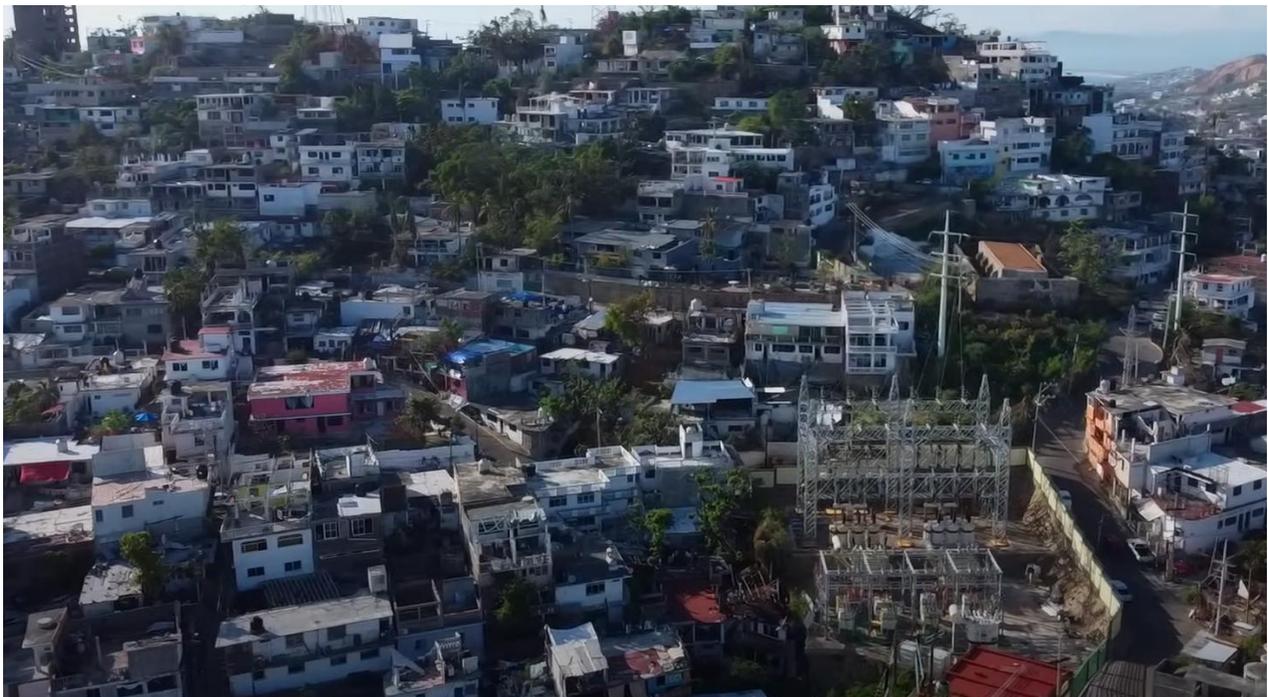
Figura 4.42: Grupo de viviendas correspondiente a Viviendas unifamiliares. Estas se encuentran a espaldas del océano Pacífico, este se puede notar al fondo a la derecha. Aunque se trata de una toma aérea, prácticamente están intactas. Captura tomada del canal de You Tube Dr.DroneMx.

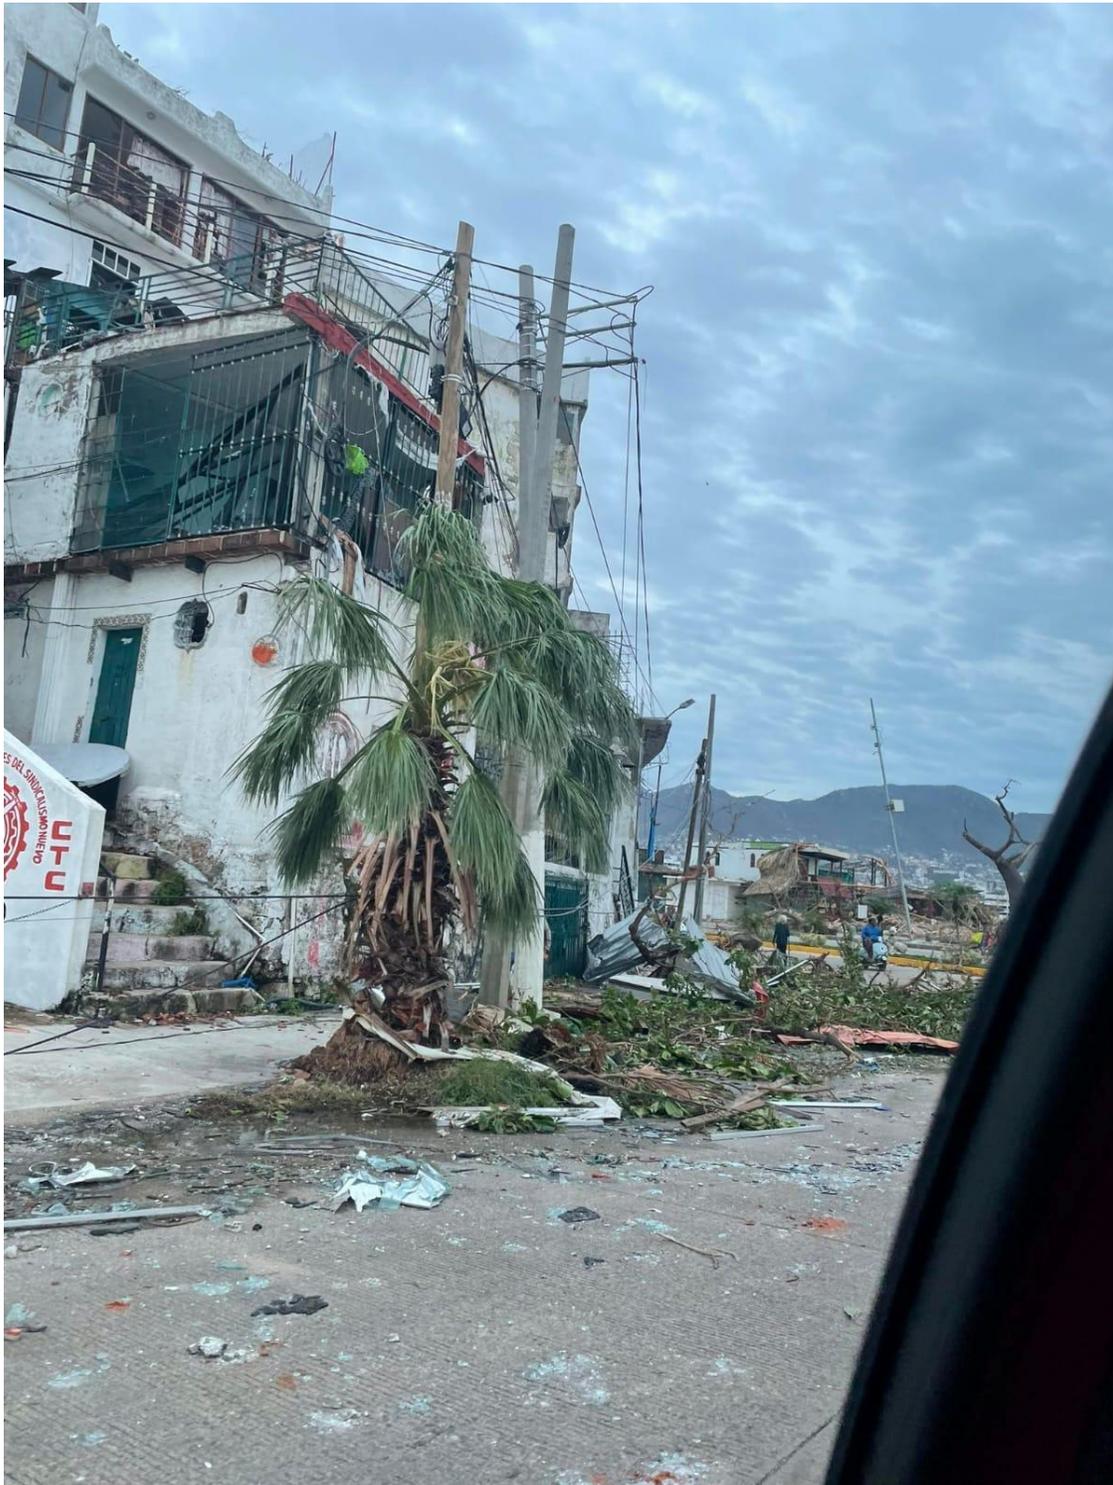
Figura 4.43: Viviendas correspondiente a Viviendas unifamiliares. Se encuentra a orilla de mar, pero sin contar la vegetación, los daños son solo de acabados en la estructura. Cabe resaltar que la infraestructura pública en algunas zonas se encuentra ligeramente inclinada. Tomada del grupo oficial de redes sociales “Fraccionamiento Las Playas”

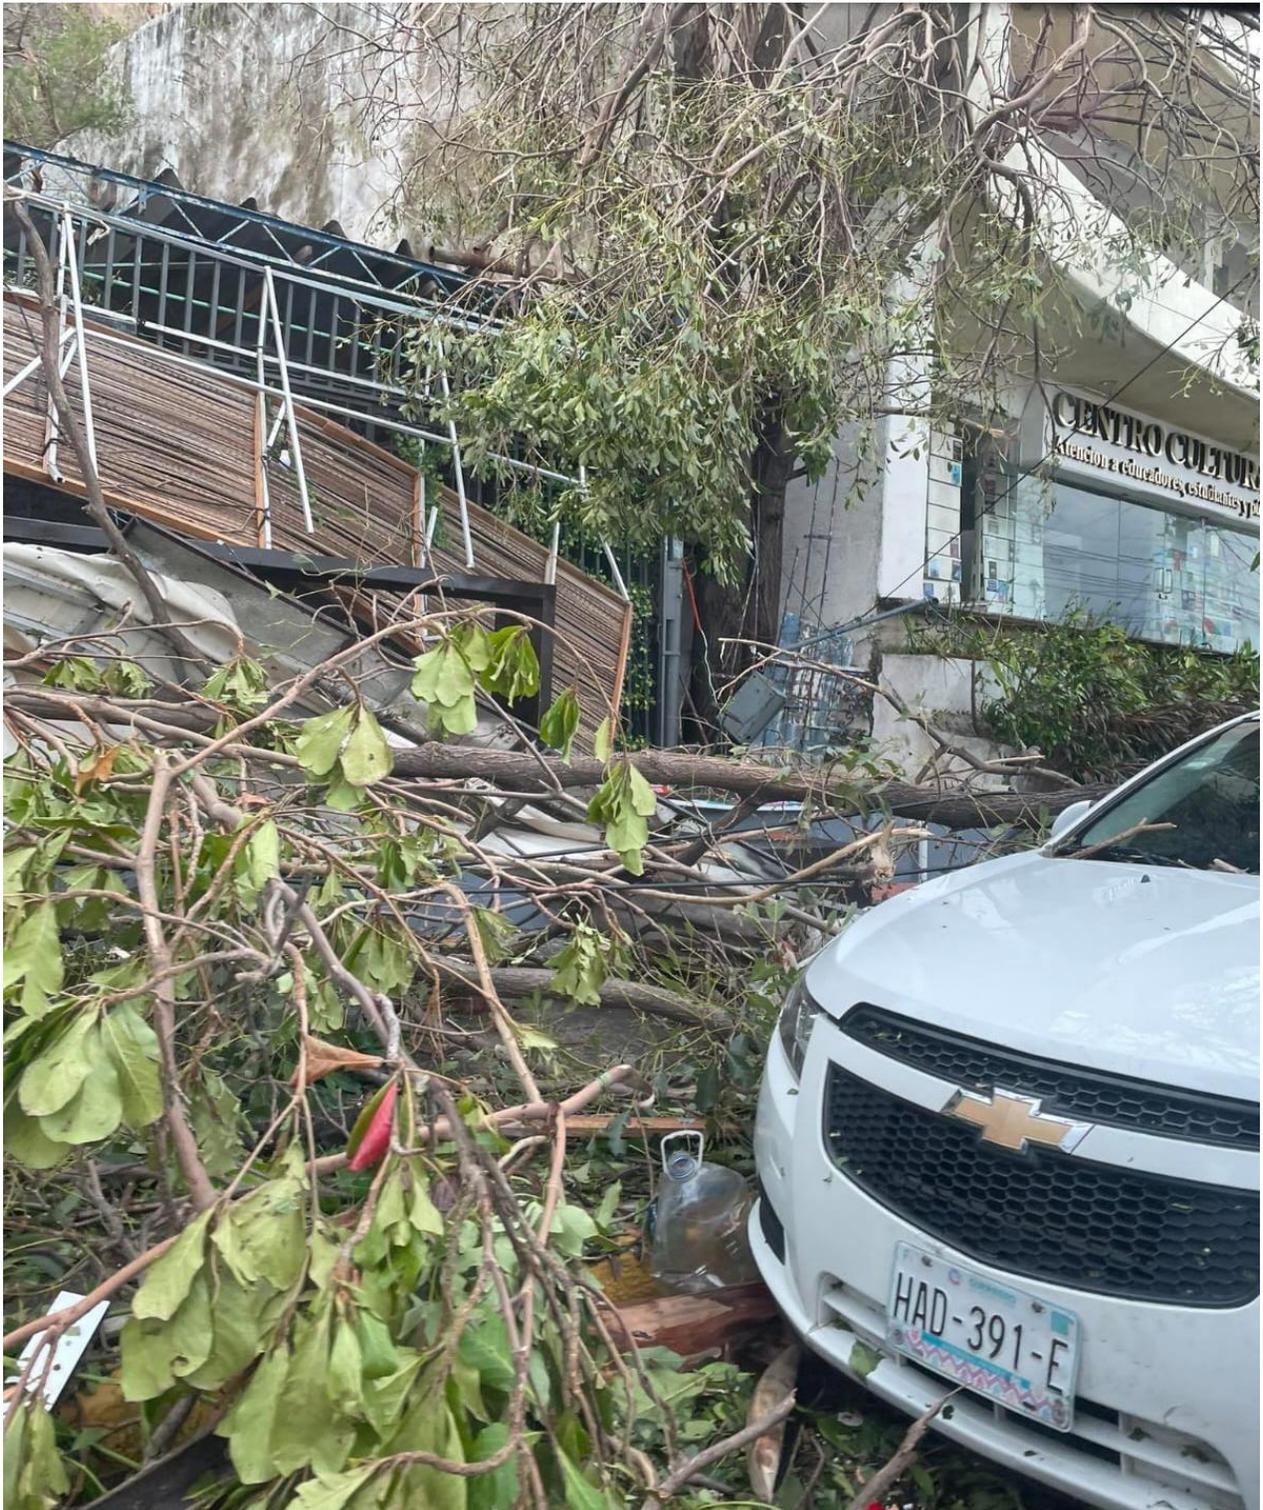
Figura 4.44: Vivienda correspondiente a Viviendas unifamiliares. El propio colapso de la vegetación del lugar, indirectamente daño a la estructura. Tomada del grupo oficial de redes sociales “Fraccionamiento Las Playas”

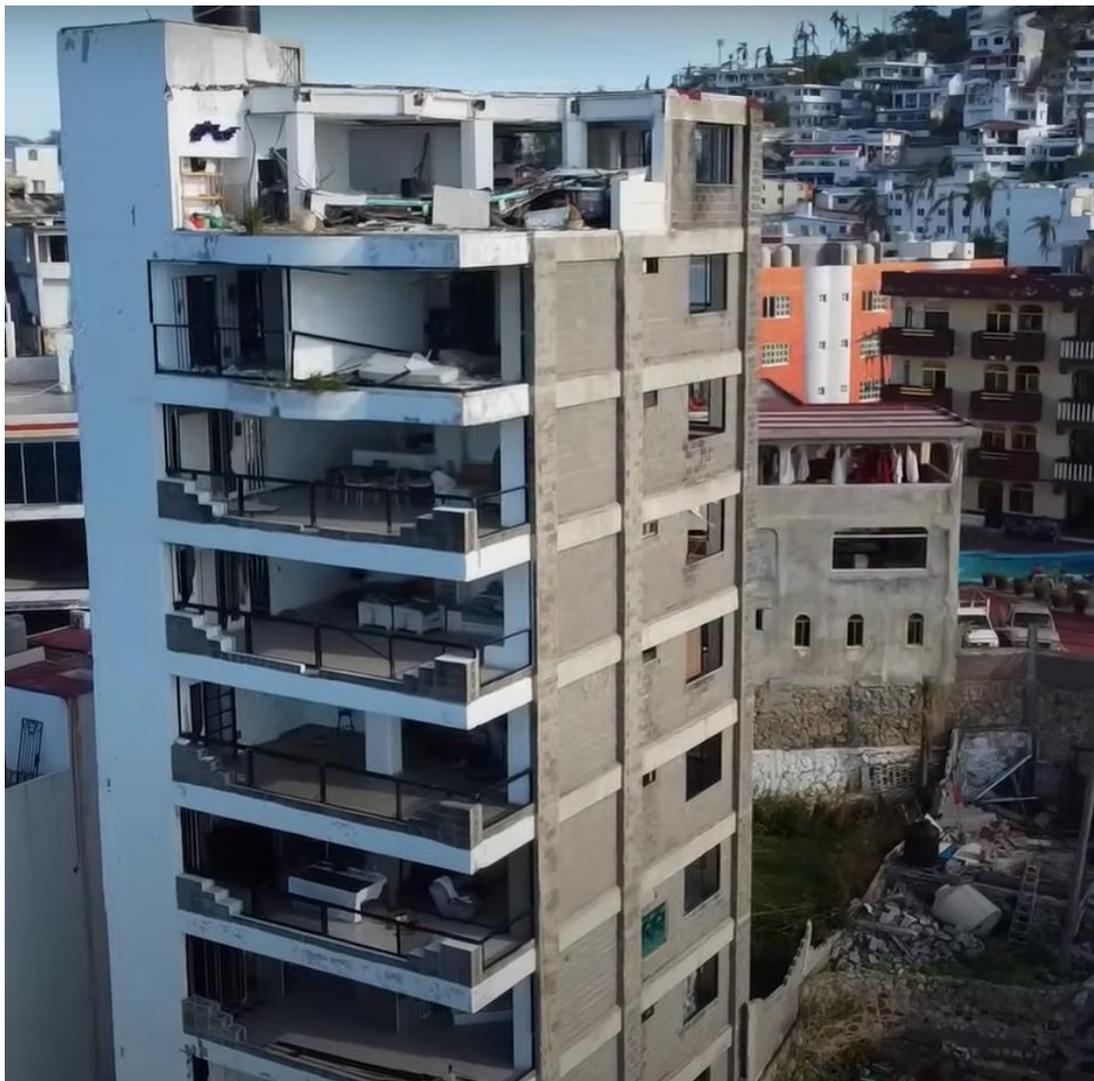
Figura 4.45: Hotel perteneciente a Las Playas. El viento desapareció todos los ventanales del edificio, pero la estructura no sufrió grandes daños. Captura tomada del canal de You Tube Dr.DroneMx.
