UNIVERSIDAD NACIONAL AUTÓNOMA DE MÉXICO

FACULTAD DE INGENIERÍA

**Recopilación de estructuras dañadas en
Acapulco por huracán Otis en la zona Diamante y
factores que afectan el nivel de vulnerabilidad**

TESIS

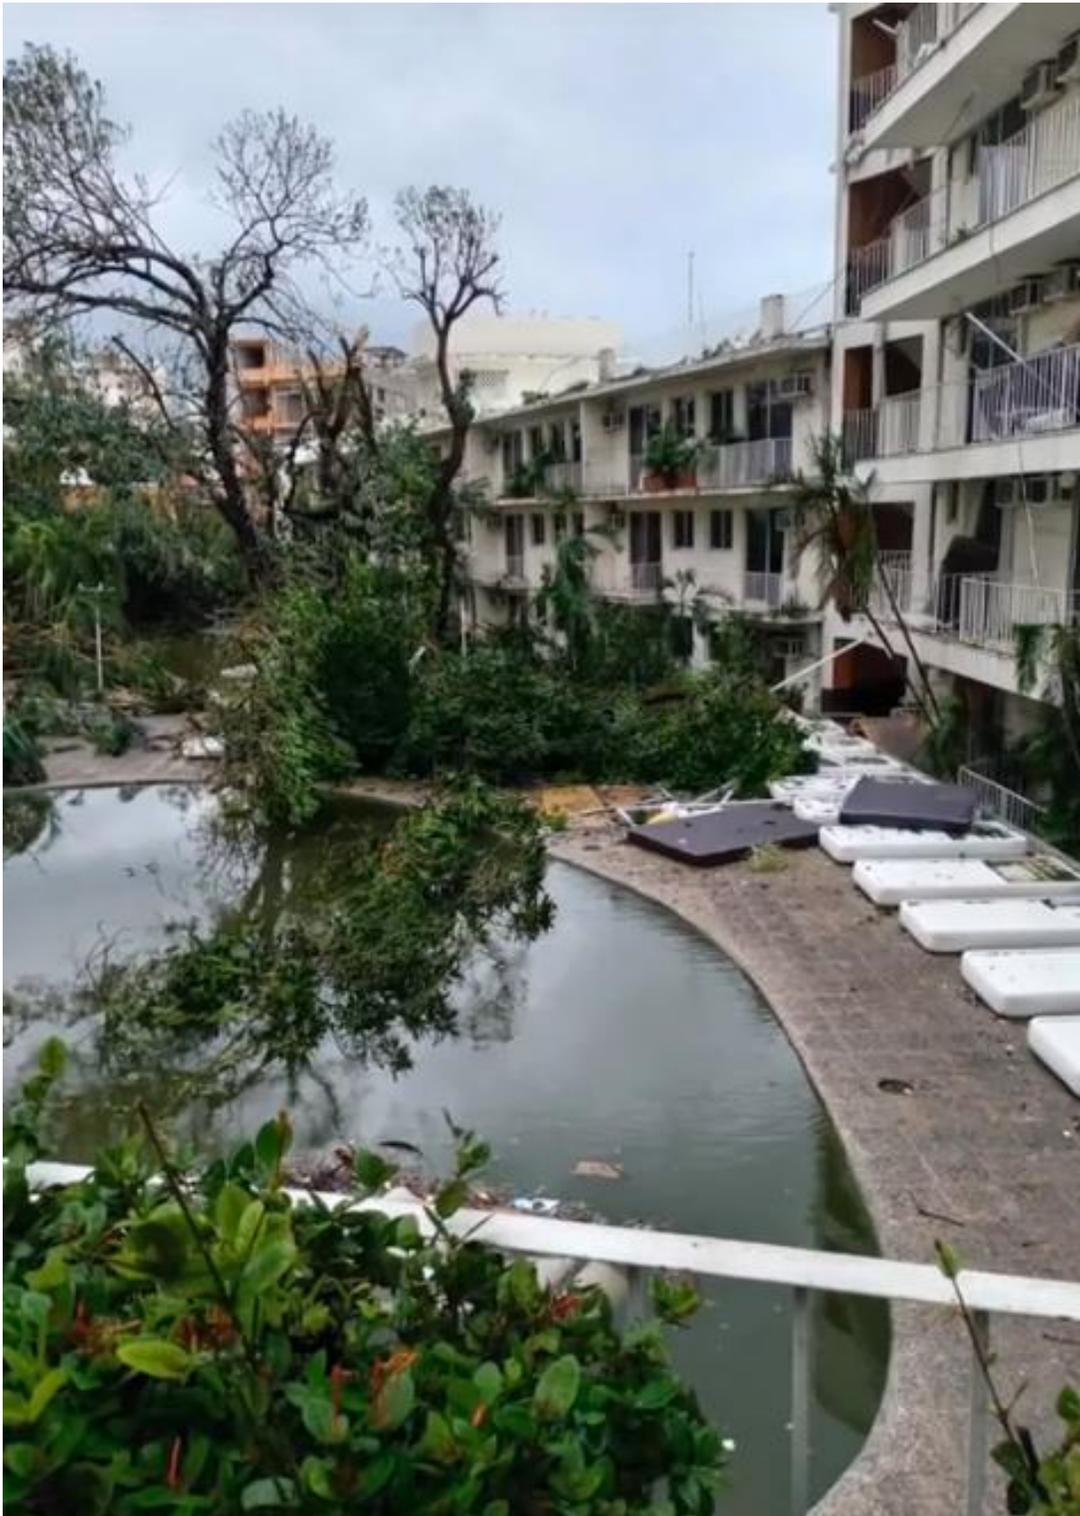
Figura 4.46: hotel Alba Suites Acapulco, perteneciente a Las Playas. Las inundaciones y vientos dejaron al hotel cubierto de vegetación, desde la piscina y espacios libres hasta los propios cuartos. Tomada del grupo oficial de redes sociales “Fraccionamiento Las Playas”

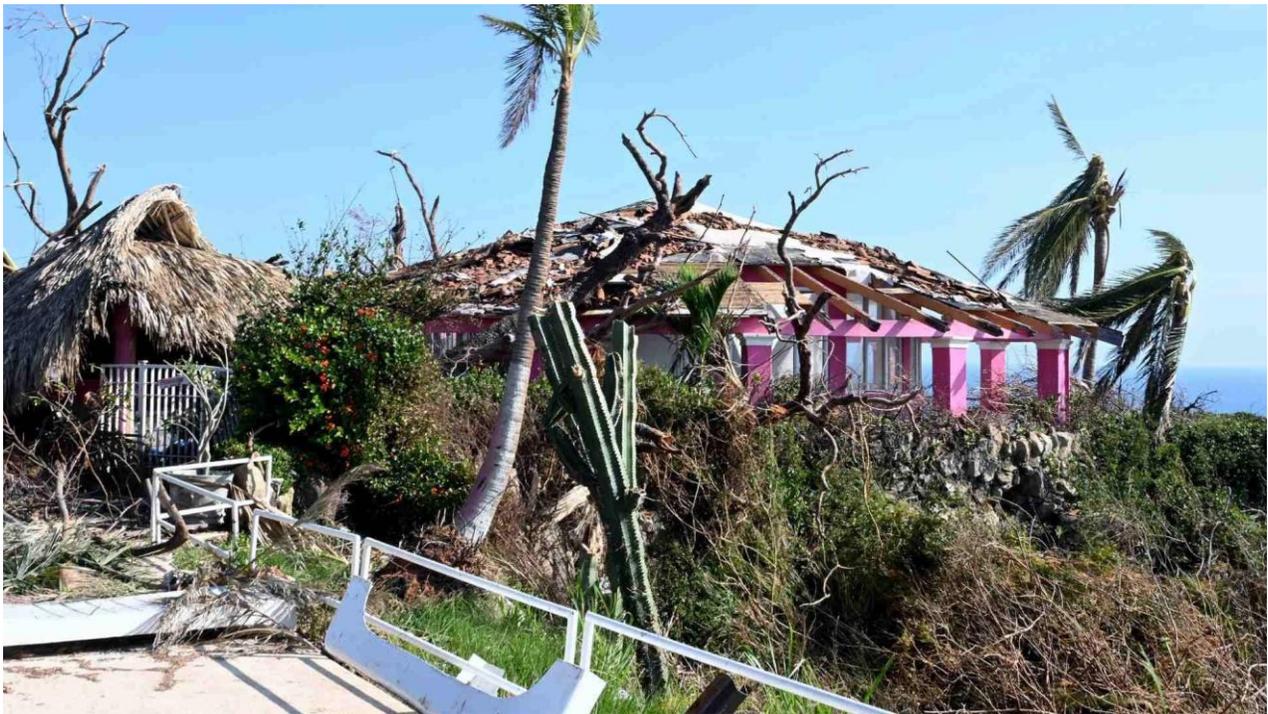
Figura 4.47: Hotel Los Flamingos “La casa de Tarzán”, perteneciente a Las Playas. Las inundaciones y vientos dejaron al hotel cubierto de vegetación, además de colapsar su icónico techo de madera y paja. Tomada del Imagen Radio.

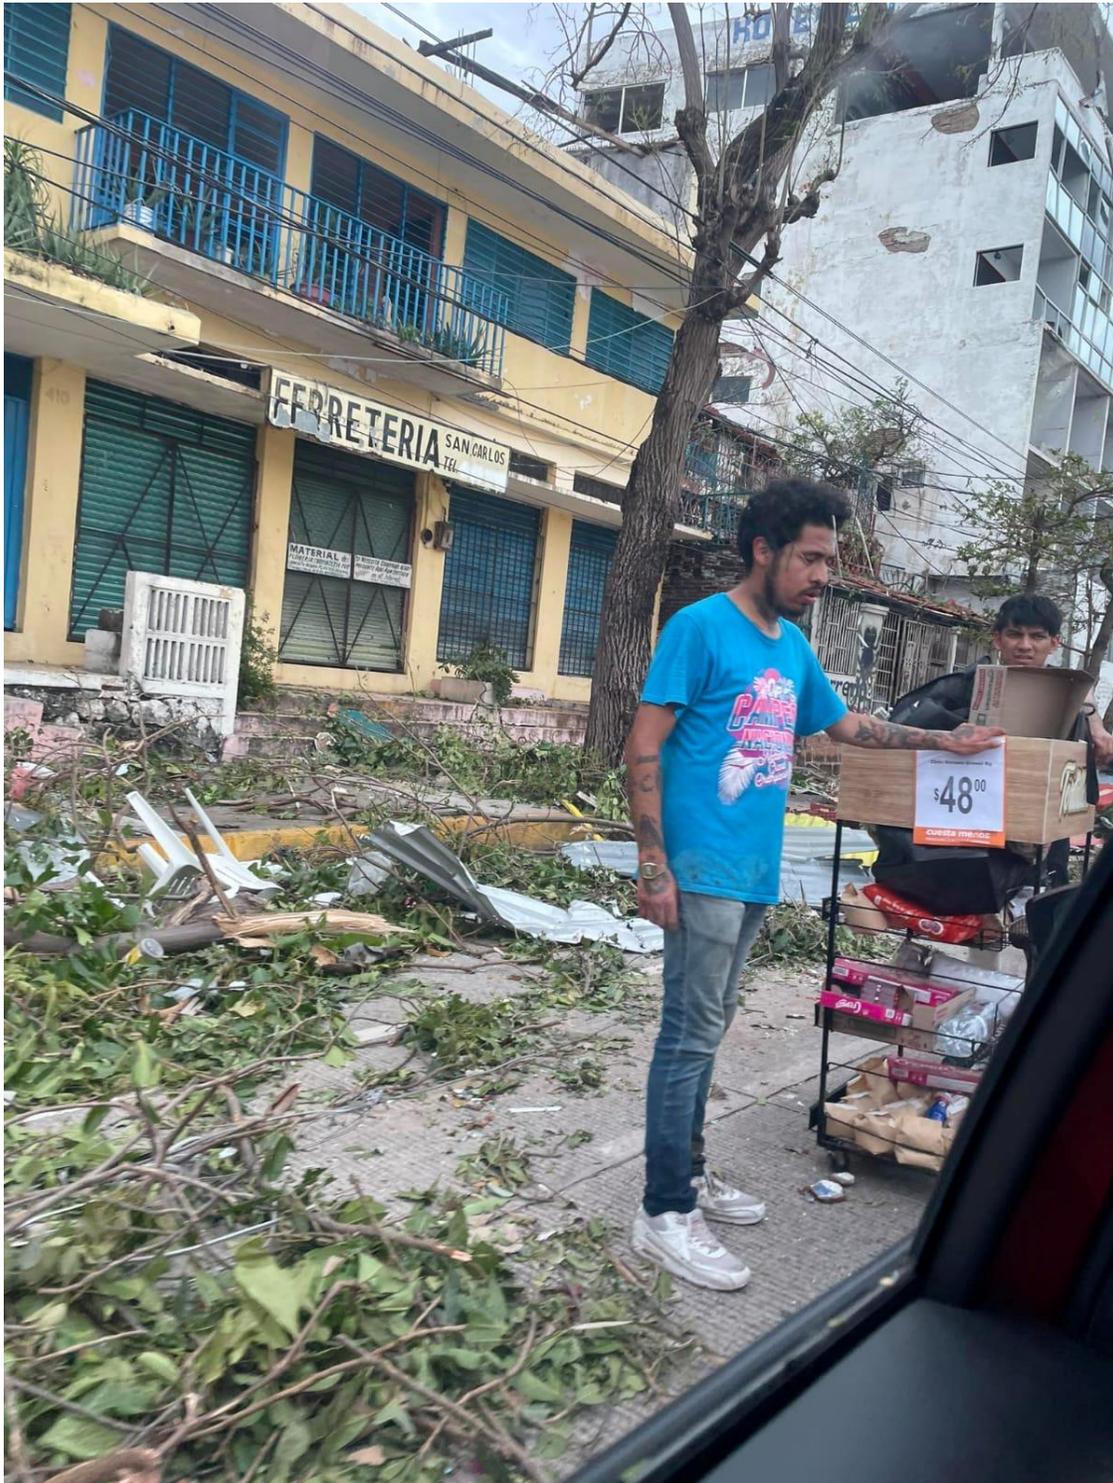
Figura 4.48: Comercio situado sobre Av. Costera Miguel Alemán, perteneciente a comercios y restaurantes. El comercio cuenta con cortina anticiclónica, además de refuerzo de sus ventanas y entradas, prácticamente está intacta. Tomada del grupo oficial de redes sociales “Fraccionamiento Las Playas”

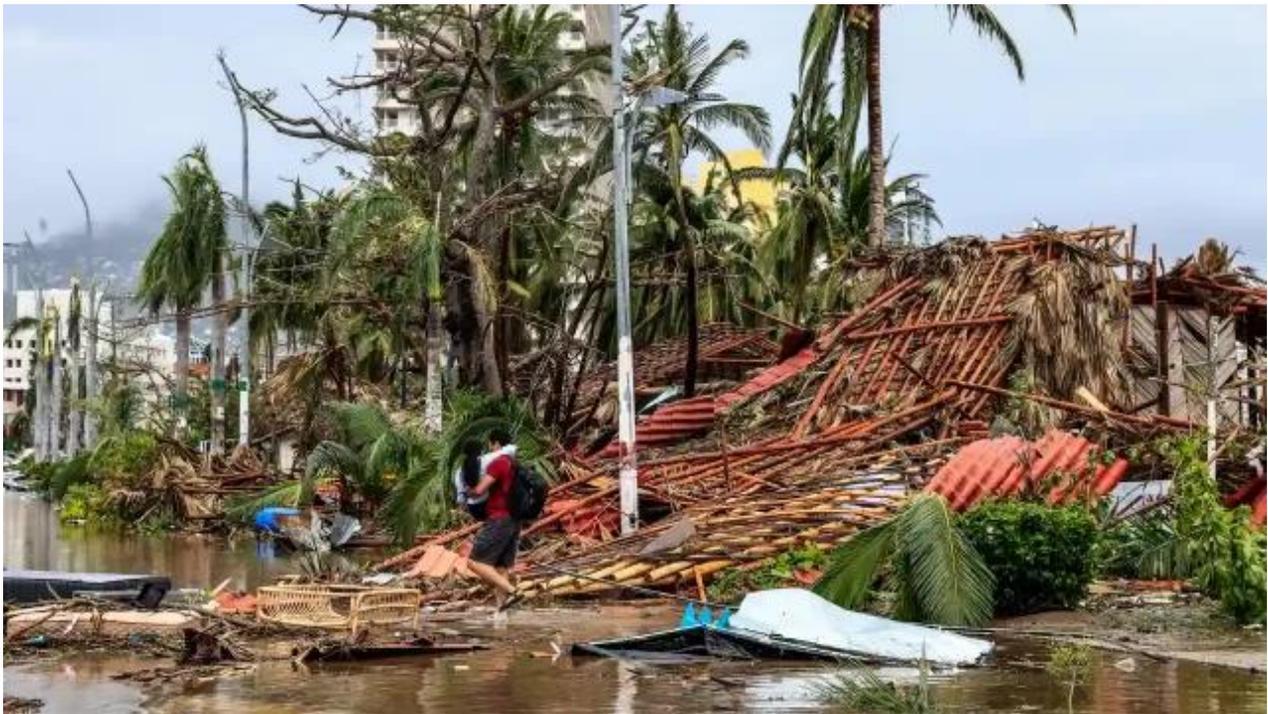
Figura 4.48: Comercio situado sobre Av. Costera Miguel Alemán, perteneciente a comercios y restaurantes. Se aprecia el colapso total de la edificación. Tomada del grupo oficial de redes sociales “Fraccionamiento Las Playas”
