REQUERIMIENTOS DE RESISTENCIA IMPUESTOS POR EL SISMO  
DEL 19 DE SEPTIEMBRE DE 1985 EN EDIFICIOS DE CONCRETO

Rodolfo Ortega G. José Juan Guerrero C.  
División de Estudios de Posgrado  
Facultad de Ingeniería  
UNAM

RESUMEN

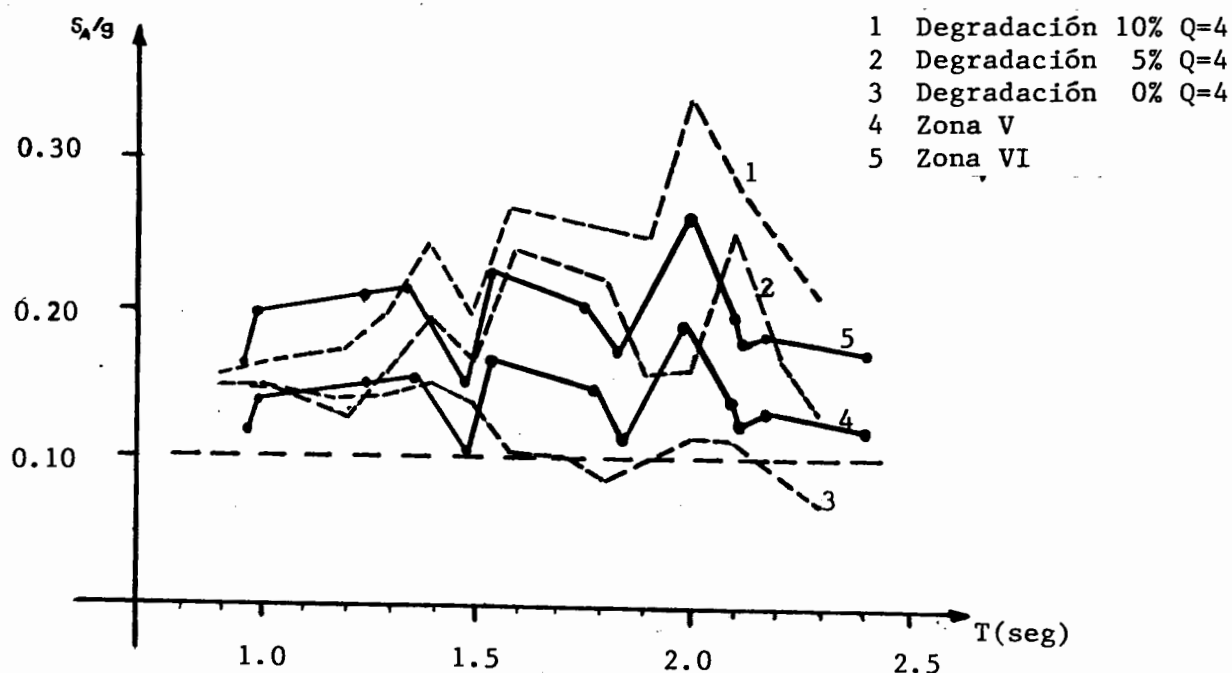
Fig. 34 Espectros de respuesta.

En la fig. 34 se muestran los coeficientes de resistencia normalizados asociándolos al periodo fundamental de cada estructura, en lo que podría interpretarse como espectros de respuesta obtenidos a partir de los edificios dañados y que corresponde al amortiguamiento, a la reducción por ductilidad y a la degradación en rigidez y resistencia que estos inmuebles desarrollaron durante el sismo. En la misma gráfica se han colocado los espectros de respuesta inelástica calculados por Avila y Meli (ref. 6) a partir del acelerograma E-0 de SCT para una ductilidad de 4, un amortiguamiento de 5% del crítico y una degradación de resistencia de 0%, 5% y 10%.

Al comparar las gráficas obtenidas en este trabajo con los espectros inelásticos de la ref. 6 para el intervalo de periodos considerado en este estudio, se observa una semejanza general con los valores y las configuraciones de los espectros con degradación de 5% y de 10%.

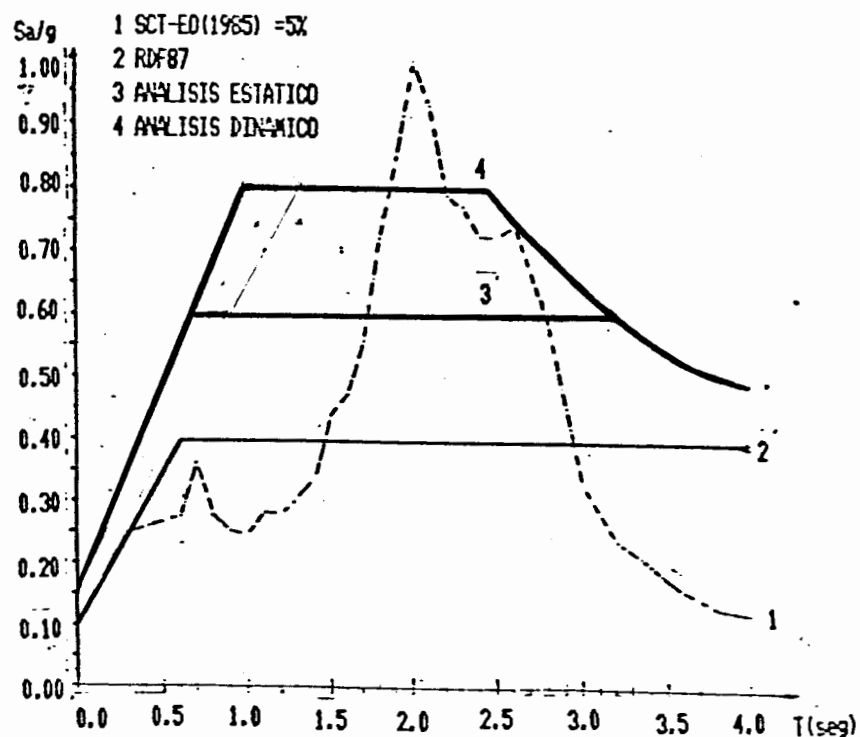
Fig. 35 Espectros de diseño.

Los resultados obtenidos del estudio detallado de los 15 edificios que aquí se presentan, respaldan en gran medida al método simplificado de evaluación cuando este es aplicado a edificios de concreto en los que se pueda esperar un mecanismo de falla de entrepiso localizado en muros y columnas. Al asociar los valores de la capacidad sísmica obtenida de los edificios dañados en este trabajo con las intensidades sísmicas, se confirma la existencia dentro de la zona de lago de regiones bien definidas de alta intensidad (ref. 2), lo que hace pensar en la necesidad de usar coeficientes sísmicos mayores dentro de estas sub-zonas. De acuerdo con la ref. 2, en las zonas de alta intensidad debería utilizarse con el análisis estático un coeficiente sísmico  $c=0.60$  (Fig. 35).

Con el análisis dinámico se obtuvieron fuerzas cortantes críticas del 60% al 86% de las que arrojó el análisis estático, con un valor promedio de 0.73. Esta diferencia entre los dos métodos de análisis sugiere que con el análisis dinámico es necesario usar ordenadas espectrales mayores que con el estático si se quiere obtener el mismo nivel de seguridad. Si se recurre a la diferencia promedio, el valor de  $c=0.60$  recomendado para el análisis estático en las zonas de alta intensidad se transforma en  $c=0.80$  para el análisis dinámico (Fig. 35). Esta recomendación está sustentada por los espectros de respuesta derivados del análisis de los edificios afectados (Fig. 34), que permiten complementarla definiendo la zona plana del espectro de diseño propuesto entre los periodos de 1.00 y 2.4 seg.

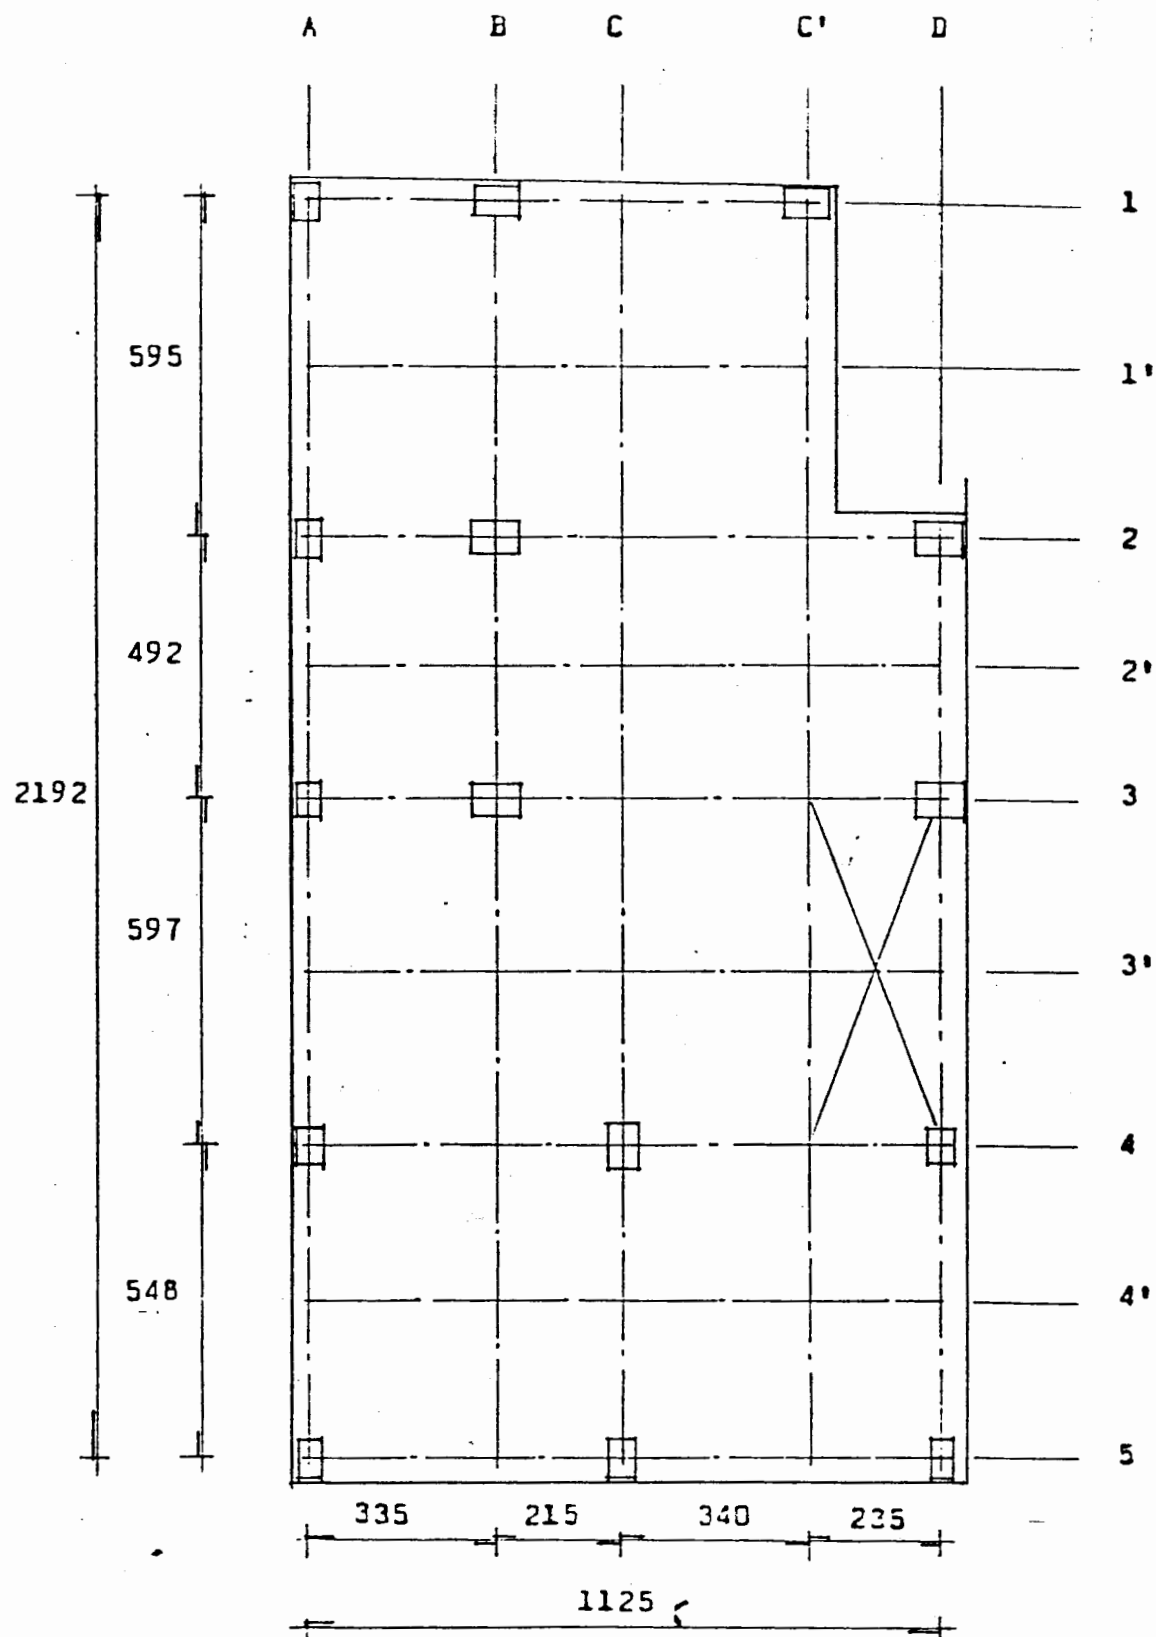
Fig. 12 Planta tipo

El edificio LI88 es una estructura de 9 niveles tipo y un sótano, con una planta de 21.9m por 11.25m (fig. 12) y una elevación de 28.8m (fig. 13 y 14). La estructura del inmueble está constituida por marcos con un sistema de piso formado por trabes y losa maciza. La cimentación consiste en un cajón de sótano con contratraveses y muro perimetral de concreto apoyado sobre pilotes de punta. Los daños estructurales más severos se presentaron en las columnas C5 y D5 (fig. 12) del cuarto y quinto nivel, donde hubo pérdida de material y pandeo de varillas.
