UNIVERSIDAD NACIONAL AUTÓNOMA DE MÉXICO

FACULTAD DE INGENIERÍA

**PRUEBAS EXPERIMENTALES DE UNA CONEXIÓN
TRABE-COLUMNA REHABILITADA CON
CONCRETO REFORZADO CON FIBRAS DE ACERO**

TESIS

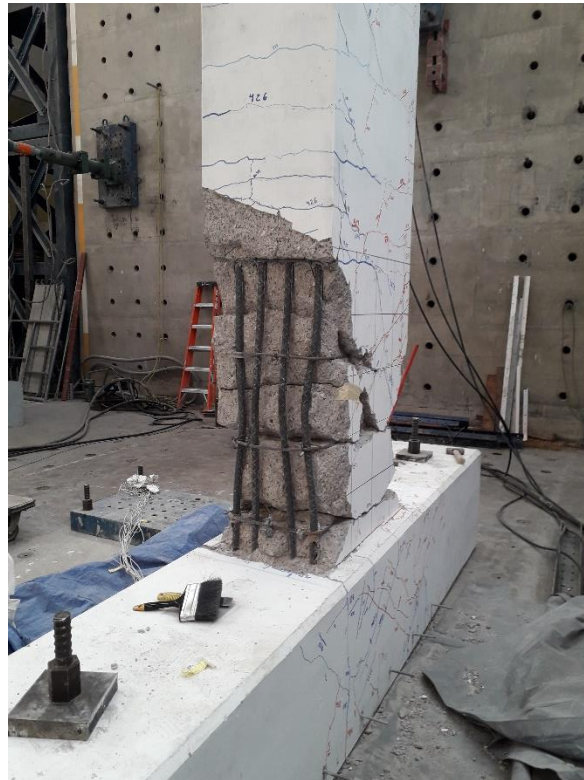
Figura 16. Limpieza y desprendimiento de material deteriorado

Para la rehabilitación, primero se limpió completamente el área de trabajo y la zona del daño. Esto se llevó a cabo con ayuda de brochas, escobas y cinceles. Estos últimos se utilizaron para retirar algunos fragmentos de concreto que ya se encontraban sueltos, pero el refuerzo de acero no permitía desprenderlos fácilmente del elemento. La Figura 16 muestra la conexión después de realizar el proceso de limpieza.

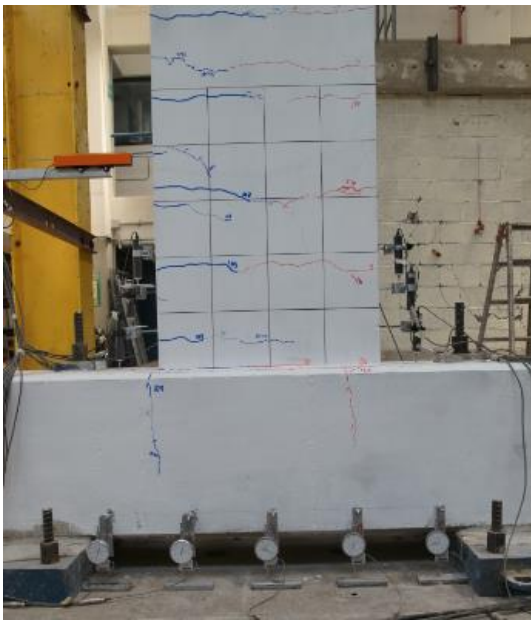
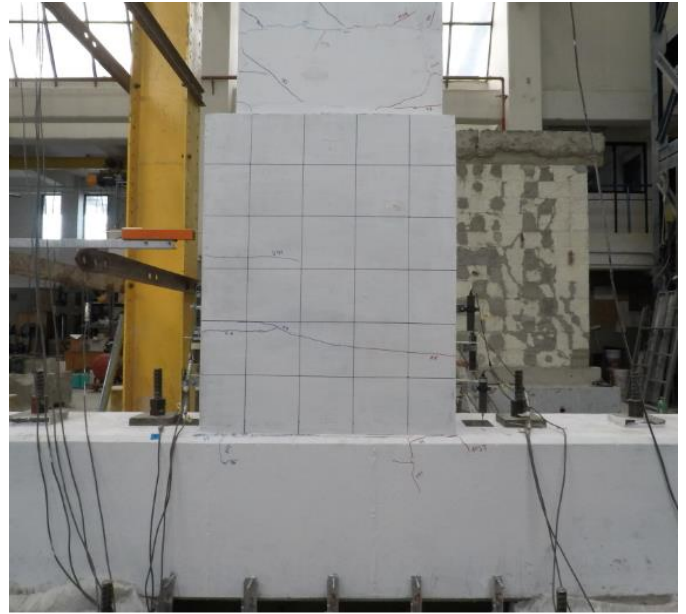
Figura 25. Agrietamiento en especímenes para $\theta= 0.005$

Para la distorsión de entrepiso equivalente de 0.5%, aparecen las primeras grietas sobre la trabe en los dos casos. Sin embargo, en el espécimen original se presentan grietas en mayor cantidad. Las grietas que aparecen en el espécimen rehabilitado siguen una junta fría que se formó con el primer colado y el segundo, por el problema que se presentó con la mezcladora satelital, ya descrito en el subcapítulo sobre el proceso de rehabilitación.

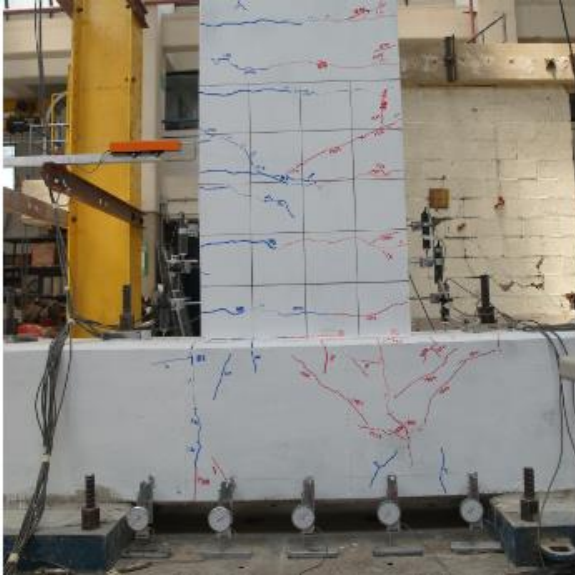
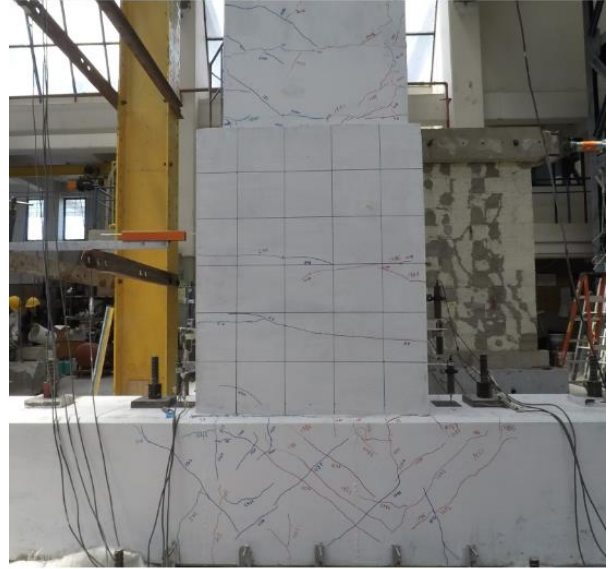
Figura 26. Agrietamiento en especímenes para $\theta= 0.01$

Para los niveles de distorsión equivalente de 1%, 2% y 3%, se observa, para el espécimen original, que el agrietamiento va aumentando a lo largo de la trabe y en el nudo de la conexión. Sin embargo, para el espécimen rehabilitado continúan apareciendo las grietas en las juntas que se formaron a través de los diversos colados que se hicieron durante el proceso de rehabilitación.

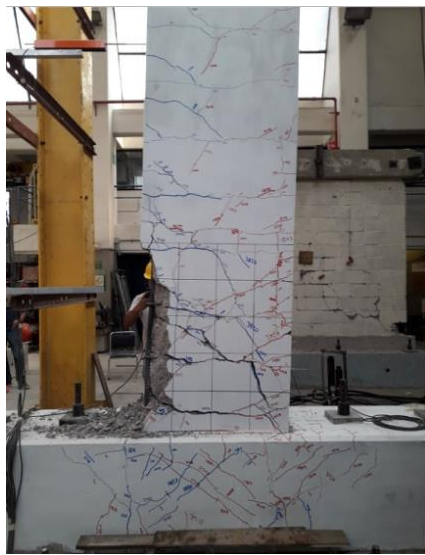
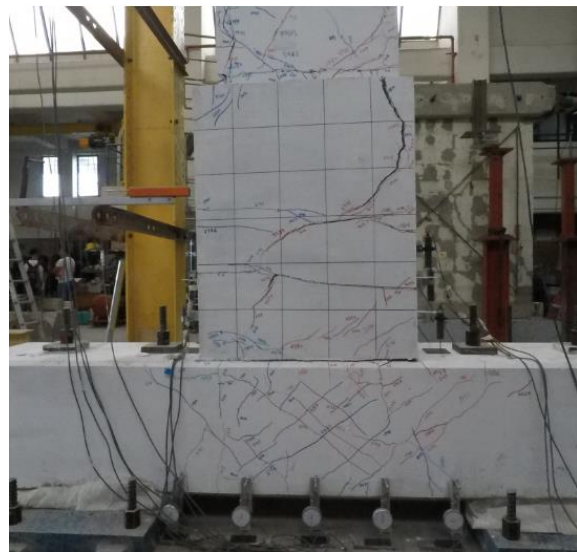
Figura 29. Agrietamiento en especímenes para $\theta=0.04$

Para la conexión rehabilitada, se observó que a una distorsión equivalente del 4%, se observó un menor nivel de daño y agrietamiento en la superficie rehabilitada, pero el agrietamiento se concentró en el nudo y por encima de la sección rehabilitada.

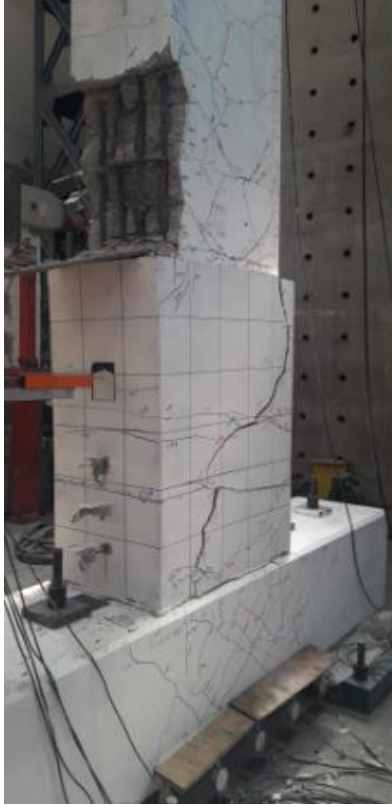
El espécimen rehabilitado se continuó deformando hasta una distorsión del 4.6%, es decir hasta un desplazamiento de 230 mm. Se observó el desprendimiento del concreto y deformación de las barras de acero por encima de la sección rehabilitada (Figura 30). Dado este nivel de daño se decidió parar la prueba para evitar daño al personal y a la instrumentación.

Figura 30. Conexión rehabilitada a una distorsión de 4.6%.
