**UNIVERSIDAD NACIONAL AUTÓNOMA  
DE MÉXICO**

**"IDENTIFICACIÓN Y CARTOGRAFÍA DEL PELIGRO POR  
FENÓMENOS DE REMOCIÓN EN MASA EN LOS QUE SE  
ENCUENTRA LA DELEGACIÓN TLALPAN"**

**TESIS PROFESIONAL**

**2015**

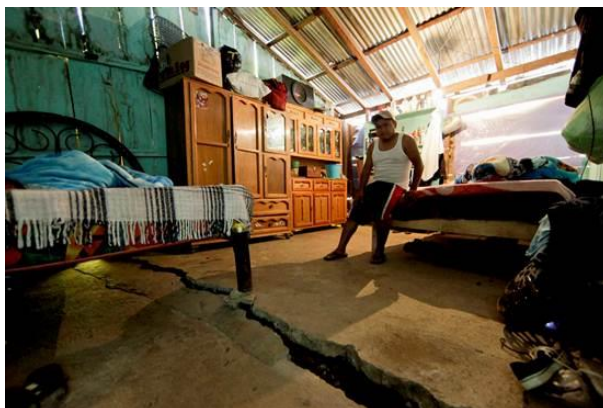
*Figura 2.2. La fotografía muestra la grieta en una vivienda que se encuentra en una ladera y evidencia el movimiento de la misma.*

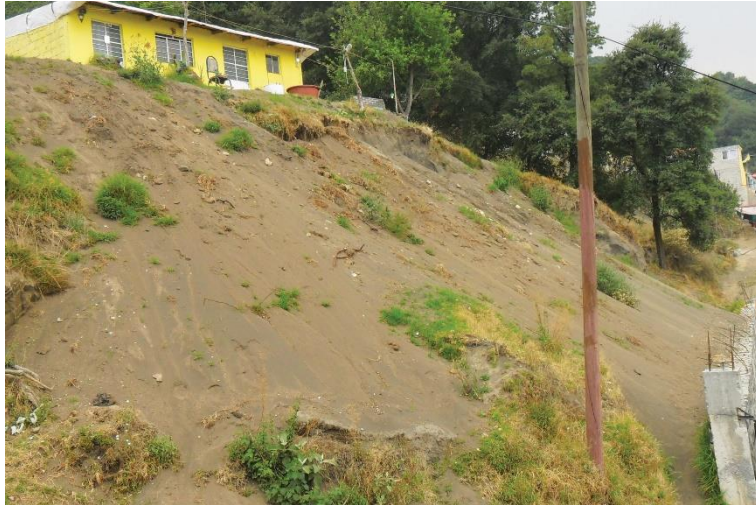
*Figura 4.10. Fotografía A de la zona 1, se aprecia la erosión de la ladera y el consecuente desplazamiento de cenizas ladera abajo, y el peligro que representa para la vivienda al estar perdiendo su basamento.*

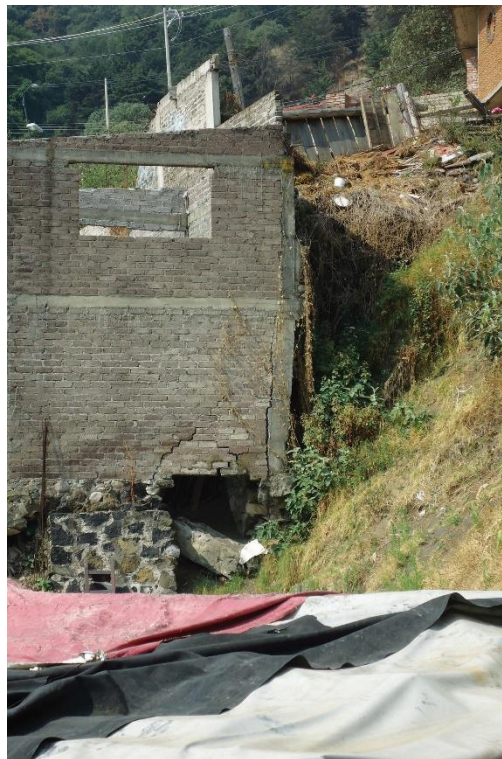
*Figura 4.11. Fotografía B de la zona 1, muestra el peligro que representa el movimiento de la ladera y la inestabilidad que genera el fenómeno antrópico al realizar taludes y a su vez se muestra los daños que provoca una ladera que presenta movimiento.*

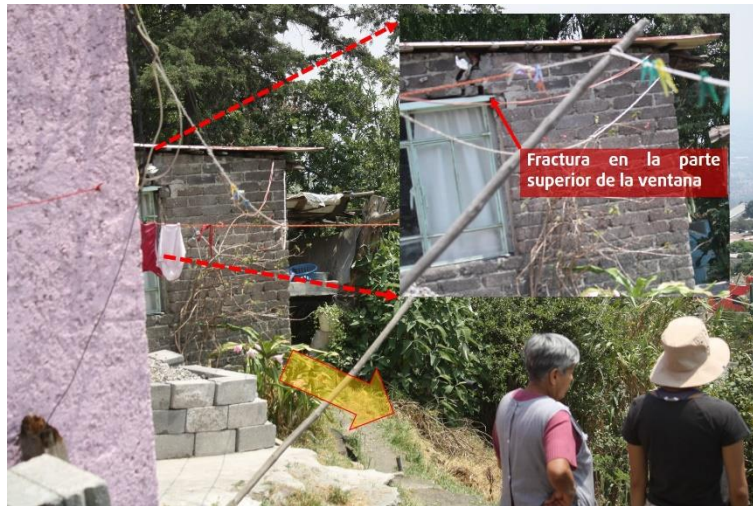
Una ladera en movimiento puede ocasionar fracturamiento en las construcciones debido a que el suelo donde se encuentran edificadas no presenta estabilidad. Lo cual provoca desde el cuarteamiento de bardas, hasta el colapso de estructuras (Figuras 4.12 y 4.13).

*Figura 4.12. Fotografía C de la zona 1, muestra la fractura de la barda sobre la ventana, a pesar de que las condiciones de la construcción no son las idóneas debido a que no tiene castillo en la esquina, evidencia el movimiento de la ladera.*

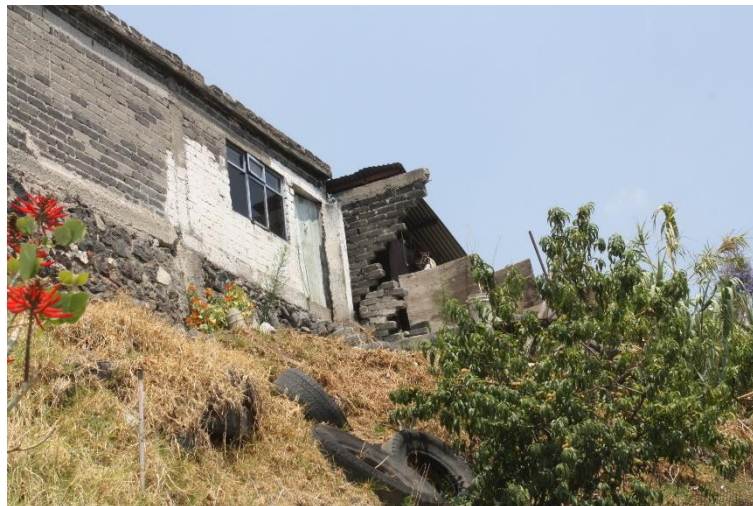
*Figura 4.13. Fotografía D de la zona 1, se puede ver el colapso de una barda la cual perdió el suelo donde se apoyaba y cedió al movimiento de la ladera.*

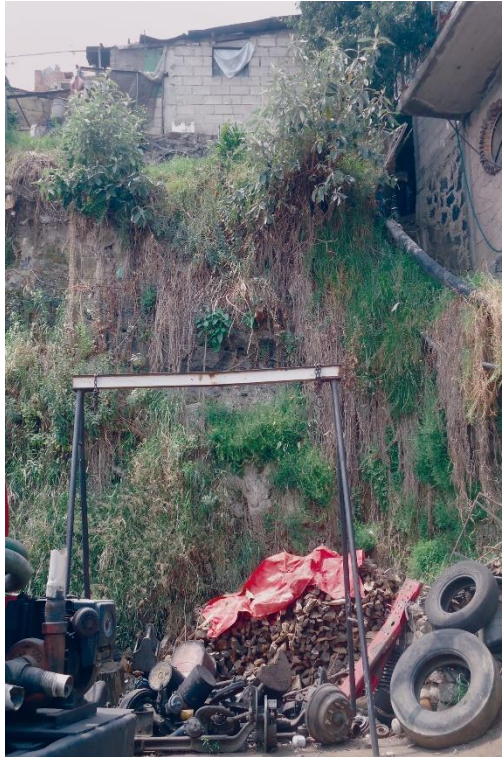
*Figura 4.14. Fotografía E de la zona 1, vivienda construida sobre un talud con peligro por derrumbe. La vegetación sobre el talud retiene y protege el material de factores erosivo.*

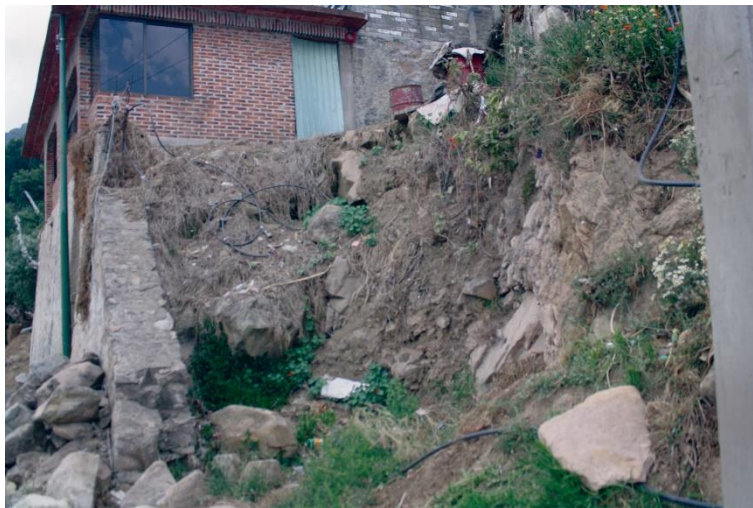
*Figura 4.15. Fotografía F de la zona 1, derrumbe en el patio de la vivienda, también se pueden apreciar bloques de diferentes tamaños en una matriz limo-arcillosa.*

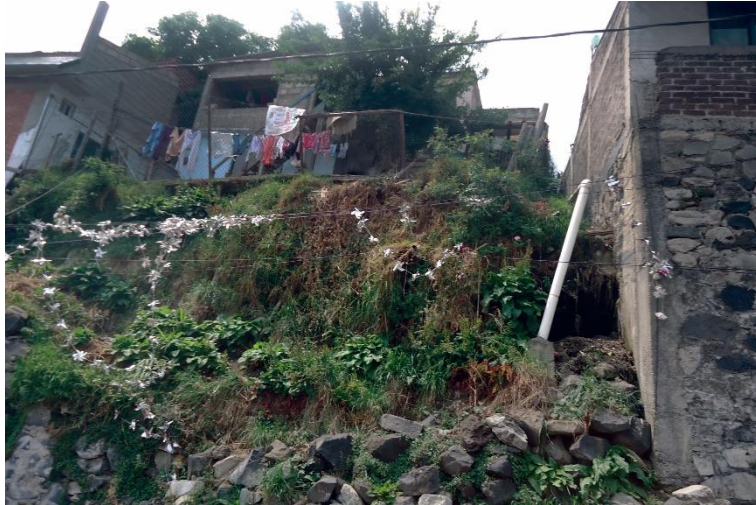
Figura 4.16. *Fotografía G de la Zona 1, vivienda que comienza a tener pérdida de su basamento debido a la remoción de los materiales del talud en el que se encuentra.*

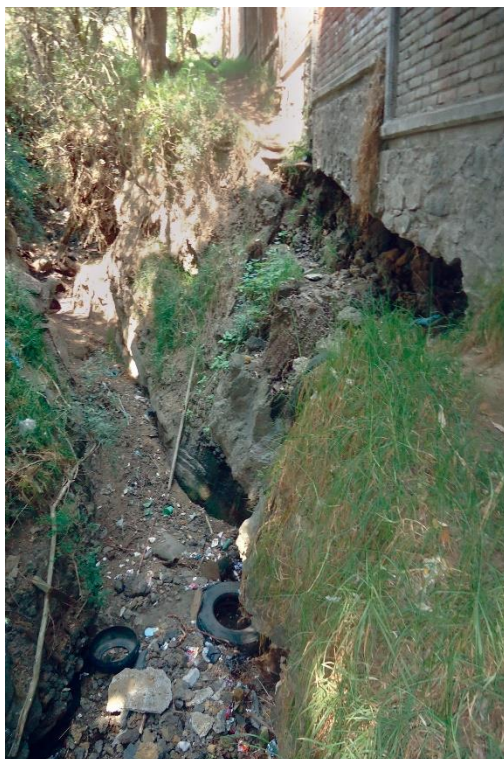
Dentro de la zona de estudio se encuentran dos instituciones educativas, una de ellas que es la secundaria 151, la cual empieza a presentar problemas debido a que se encuentra en los límites de la barranca y cuentan los pobladores que la misma escuela fue construida sobre un antiguo cauce de un río, actualmente sigue bajando a través de ella, pero ahora ha sido redireccionada para que corra adyacente a una barda limítrofe; sin embargo al estar asentada sobre las cenizas la erosión es muy fuerte y la barda presenta fracturamiento en su estructura, así como una inclinación debido a que el suelo sobre la que se encuentra está siendo desplazado (Figura 4.17).

*Figura 4.17. Fotografía H de la Zona 1, barda que delimita a la secundaria 151. A un costado de la barda se encuentra un canal donde en temporada de lluvias fluye una corriente que erosiona el suelo.*

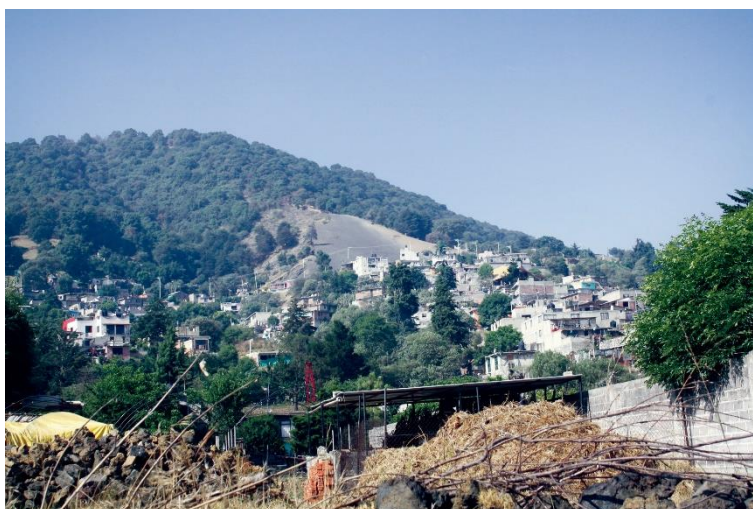
*Figura 4.18. Fotografía I de la Zona 1, panorámica de la zona conocida como El Arenal, donde podemos ver toda la superficie del deslizamiento y la zona delimitada por las líneas punteadas rojas delimita la zona de afloramiento de las cenizas.*

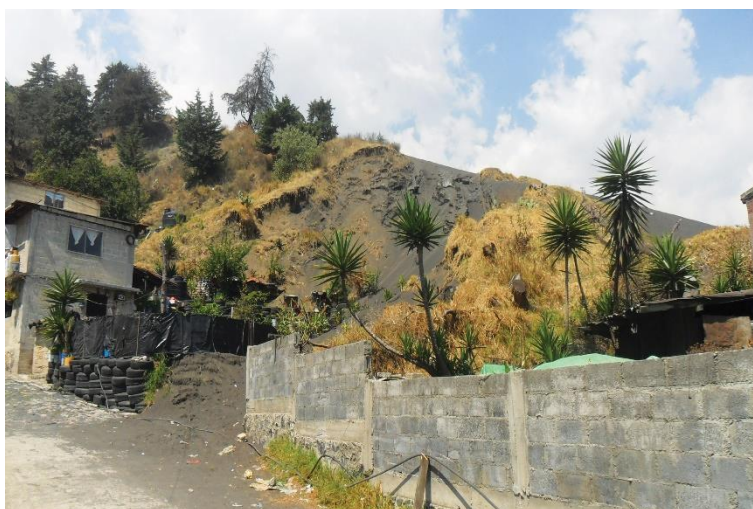
*Figura 4.19. Fotografía J de la Zona 1, se aprecia el flanco derecho del deslizamiento en donde se puede observar la intensidad del proceso de deslizamiento en la ceniza. Las zonas sin vegetación muestran mayor actividad, en este caso se distinguen áreas con pastos que dan cierta estabilidad al material en los bordes de los escarpes.*

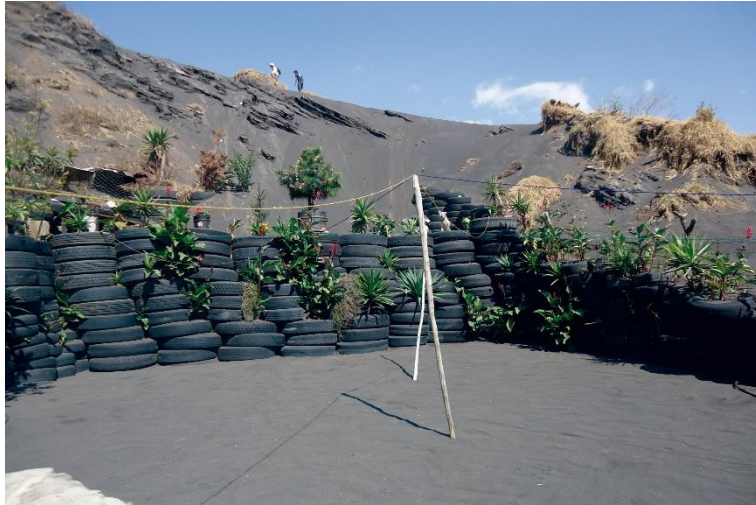
*Figura 4.20. Fotografía K de la Zona 1, la falta de vegetación favorece la erosión y remoción de la ceniza volcánica del suelo, deslizamiento. El material desplazado por dicho fenómeno invade el patio de la vivienda, pese al muro de contención que ha sido levantado en varias ocasiones.*

En general, el deslizamiento alcanzó la zona de viviendas y aunque hasta el momento no presentan afectaciones en las construcciones, a largo plazo, la fuerza que ejerce el material desplazado sobre las viviendas, causará daños en las estructuras aunado a esto la Figura 4.21, muestra como la ceniza se desplaza en dirección de las viviendas y tomando en cuenta que los movimiento de remoción en masa se dan cuando el material de la ladera se encuentra saturada de agua, y como la ceniza presenta una homogeneidad al estar saturada en agua podría presentar licuefacción y dar origen a un flujo de lodo, capaz de arrasar con las viviendas que se encuentran en las partes bajas.

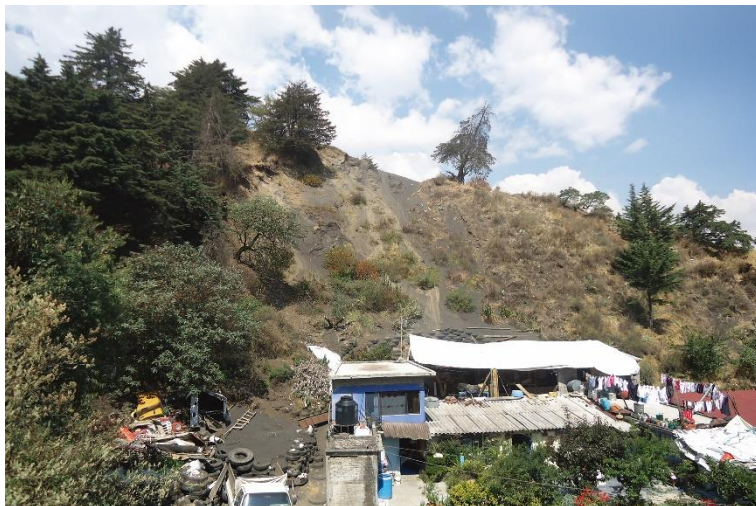
*Figura 4.21. Fotografía L de la Zona 1, vivienda con problemas por deslizamiento. A espaldas de la vivienda, los propietarios, colocaron un muro de contención con llantas para evitar que el material desplazado llegue a la vivienda.*

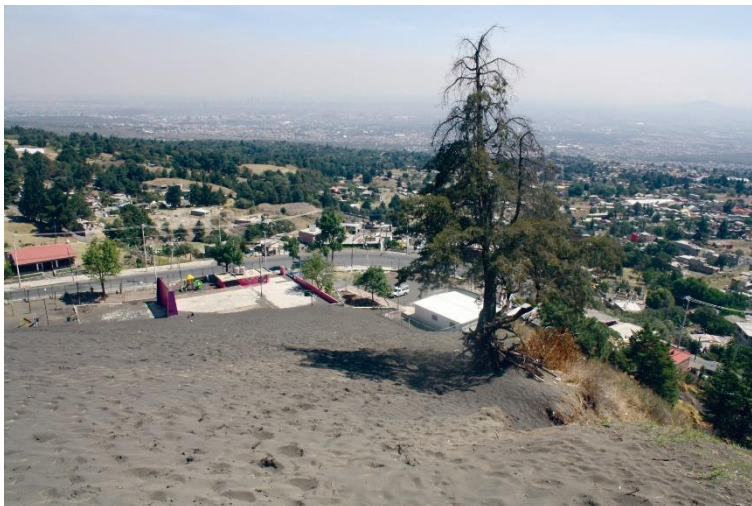
*Figura 4.22. Fotografía M de la Zona 1, deportivo visto desde la parte superior del deslizamiento. Se puede observar ceniza volcánica invadiendo las canchas, juegos infantiles y el estacionamiento.*

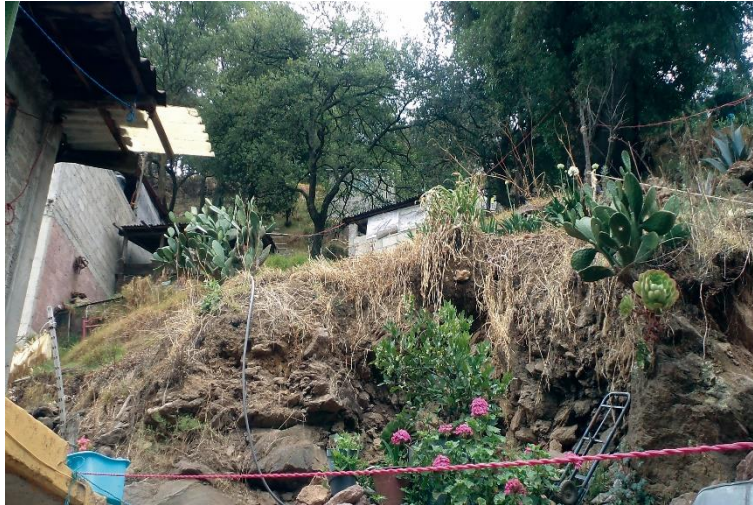
*Figura 4.26. Fotografía C de la Zona 2, zona de posible derrumbe que representa un peligro tanto para las viviendas que se encuentran en la parte superior del escarpe como para las que se encuentran en la parte inferior.*

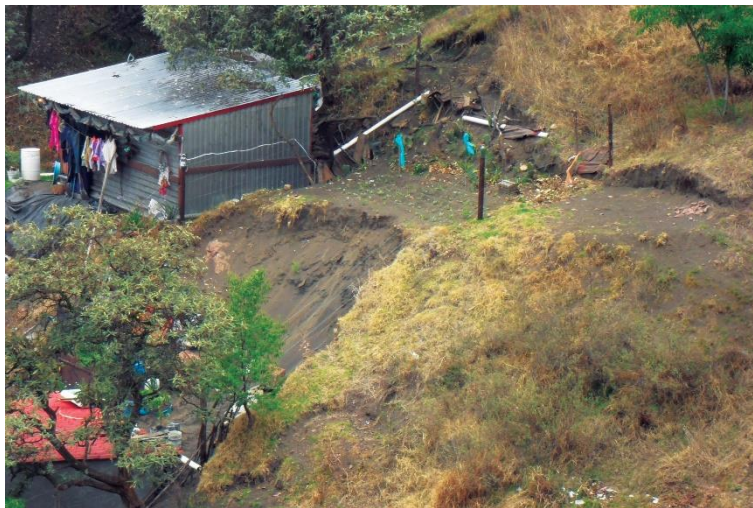
*Figura 4.27. Fotografía D de la Zona 2, La ceniza es removida fácilmente, en especial en los taludes hechos para construcción ya que se reduce el nivel de estabilidad de los materiales; en la imagen se puede apreciar la gran actividad que se presenta en los escarpes.*

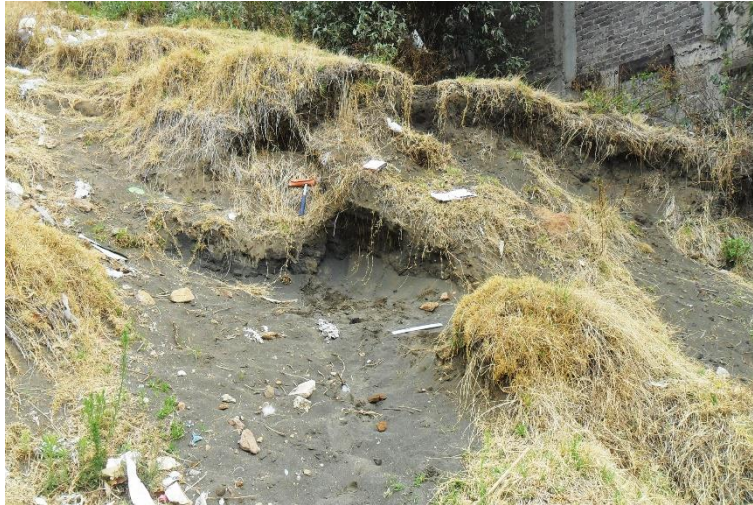
*Figura 4.28. Fotografía E de la Zona 2, se observan marcas de reptación con presencia de pastos, los cuales retiene el material en la ladera ya que las raíces fijan la superficie propiciando la formación de suelos. A pesar de la vegetación primaria, el fenómeno sigue activo.*

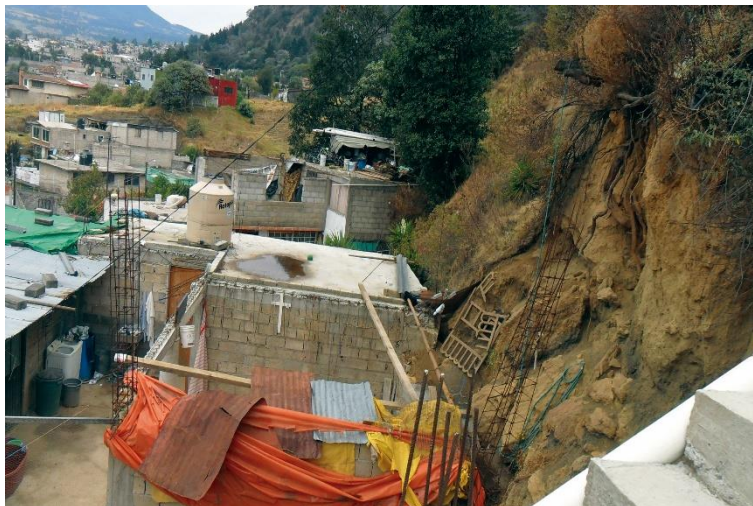
Las viviendas en esta zona se encuentran ejemplifican los procesos que ocurren sobre la ladera al encontrarse construidas bajo taludes propensos a derrumbarse o deslizarse (Figura 4.29), también se identificaron viviendas con pérdida de material sobre el que se encuentran construidas lo que ocasiona que se fracturen (Figura 4.30).

*Figura 4.29. Fotografía F de la Zona 2, vivienda situada sobre un talud la cual presenta deformación e inclinación en dirección de la pendiente.*

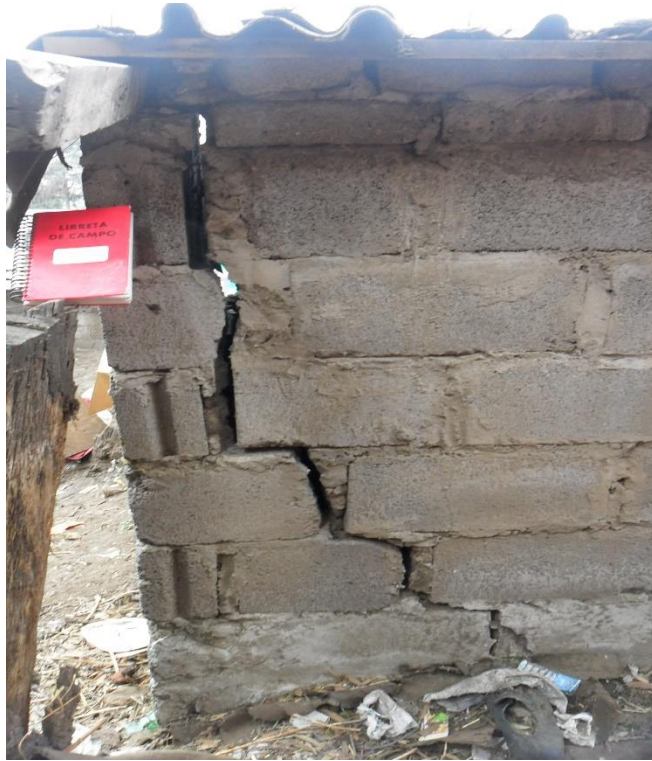
*Figura 4.30. Fotografía G de la Zona 2, vivienda desplantada sobre la ladera que presenta deslizamiento, la cual presenta una fractura en uno de sus muros.*

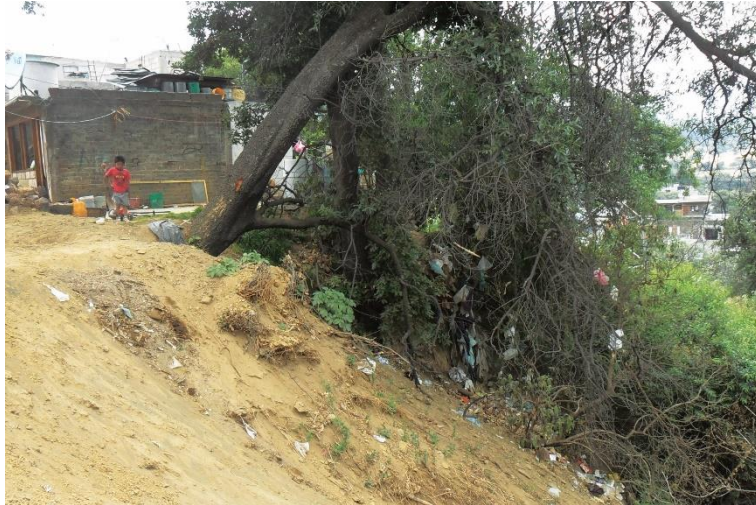
*Figura 4.39. Fotografía A de la Zona 3, los materiales finos como los limos y las arcillas que componen el suelo de esta ladera son desestabilizados al realizar taludes por lo que son removidos con facilidad. Prueba de ello es el árbol que presenta una fuerte inclinación en favor de la pendiente.*

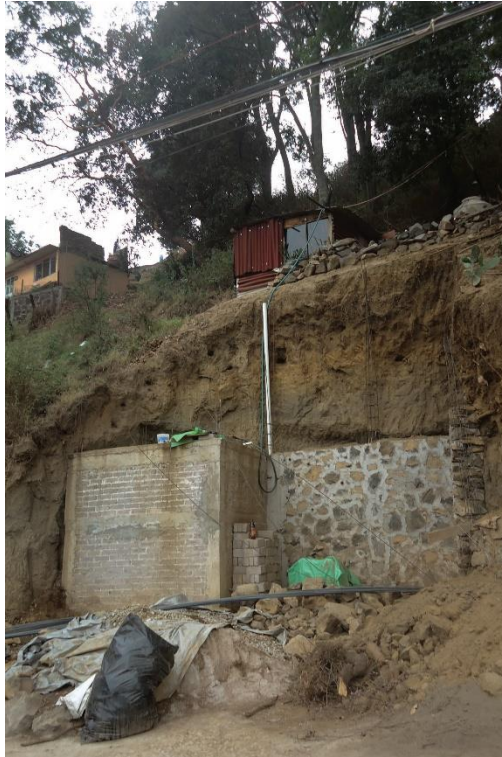
*Figura 4.40. Fotografía B de la Zona 3, se aprecia el corte en la ladera y los depósitos compuestos por suelo y bloques de distintos tamaños que representan un peligro alto por derrumbe para la construcción que se encuentra en la parte baja de la fotografía.*

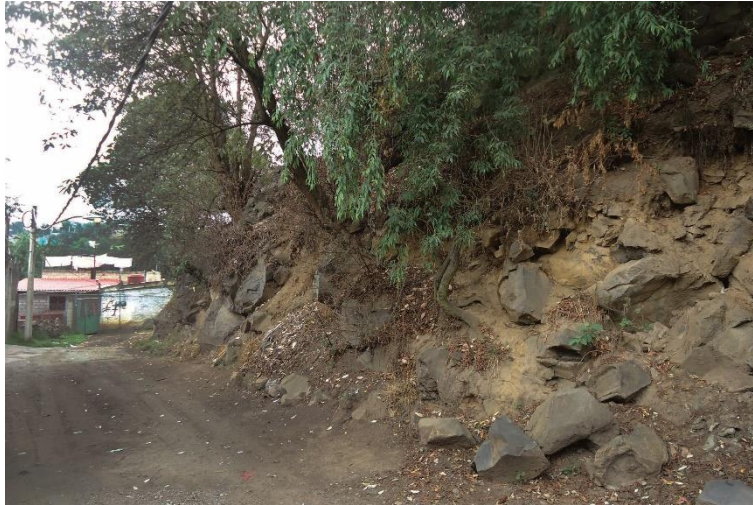
La caída de roca se presenta en menor escala; sin embargo no deja de ser importante debido a que un solo bloque puede causar graves daños, un ejemplo localizado en la porción norte de la zona y se compone por un corte para hacer un camino. Los bloques de esta pared de roca son de tamaños muy variados y llegan a ser de hasta 80 cm de longitud (Figura 4.41).

*Figura 4.41. Fotografía C de la Zona 3, ladera compuesta principalmente por bloques de gran tamaño y que se encuentran expuestos, que muestran una gran inestabilidad y que representan peligro de caída de rocas en el camino.*

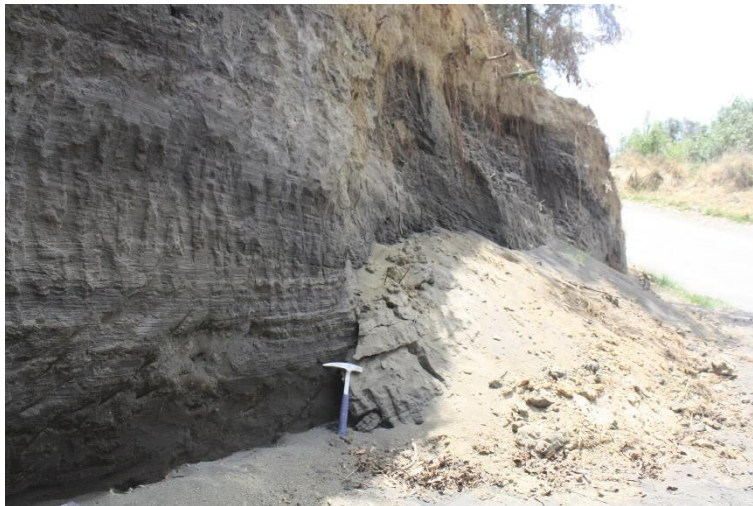
*Figura 4.42. Fotografía D de la Zona 3, se muestra el derrumbe provocado por la poca compactación que tiene el depósito de ceniza.*

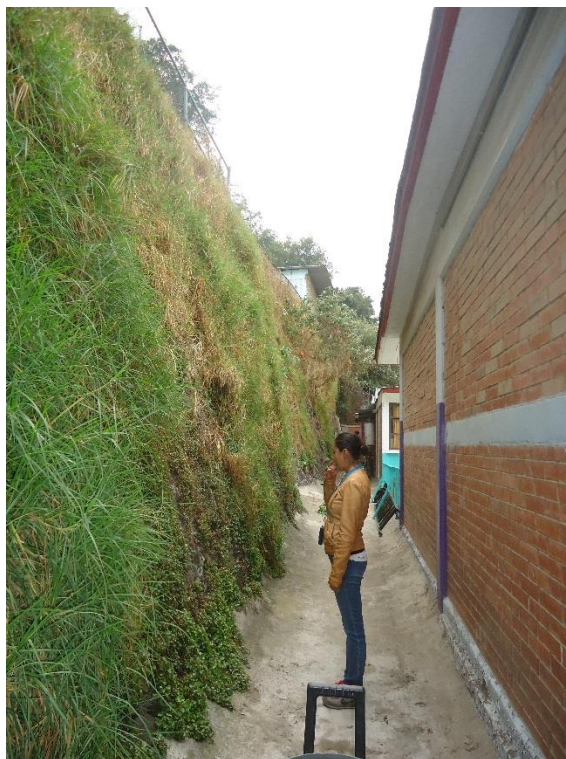
*Figura 4.43. Fotografía E de la Zona 3, Jardín de Niños Topilli, talud con una altura de 5 m, que se ubica a 1 m de distancia de las aulas y la conserjería.*

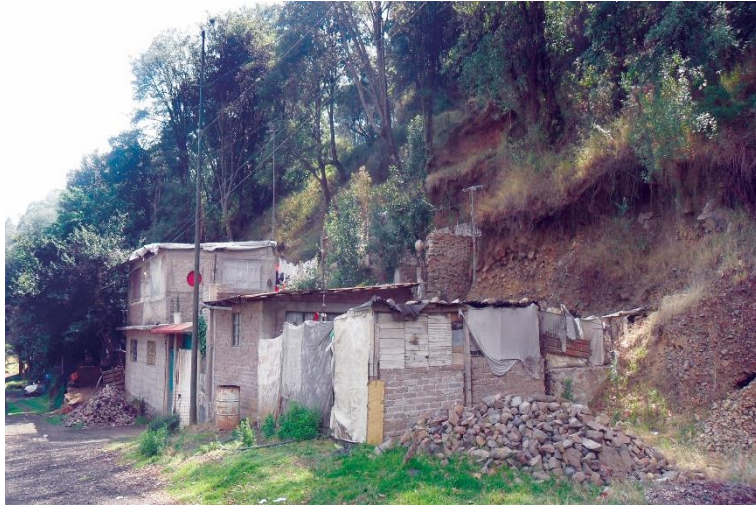
*Figura 4.43. Fotografía A de la Zona 4, los taludes producidos por actividad antrópica representan un peligro alto por derrumbe y potencializa la inestabilidad de la ladera para generar un deslizamiento mayor.*

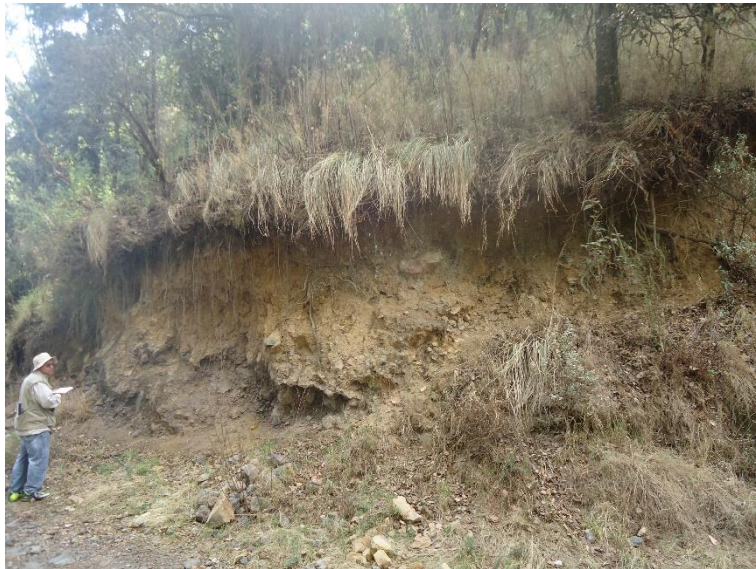
*Figura 4.44. Fotografía B de la Zona 4, se observa como ya hay rocas en la parte baja que han caído de partes más altas, lo cual demuestra la inestabilidad del corte.*

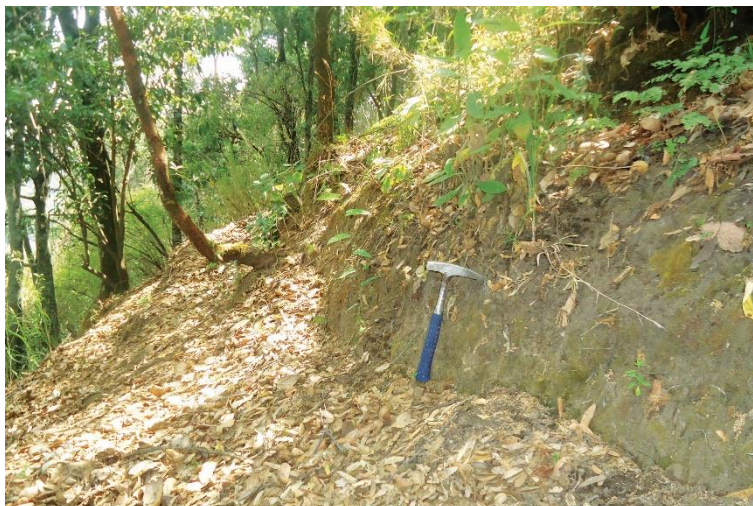
*Figura 4.45. Fotografía C de la Zona 4, los desplazamientos verticales que se presentan en la ladera y que tienen presencia de musgo indican que el terreno se ha estabilizado y que el movimiento de reptación ha dejado de ocurrir.*

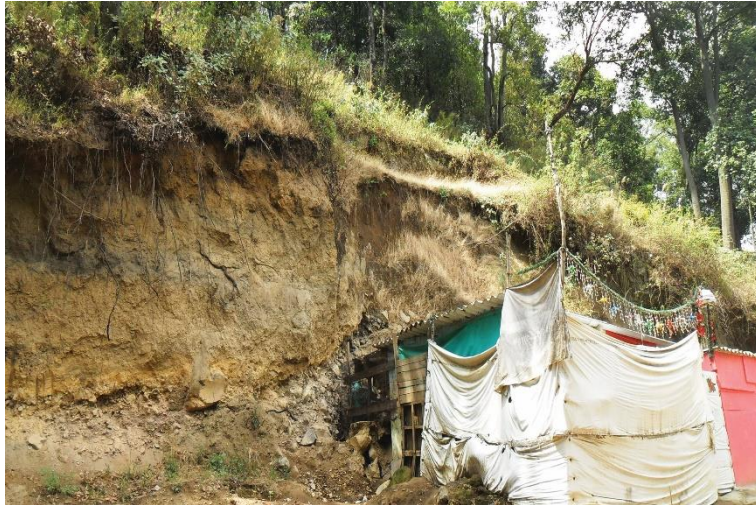
La autoconstrucción en la zona se ejemplifica con la Figura 4.46, donde se observa cómo se realizan los cortes a la ladera sin tener conocimiento del peligro que esto representa y de cómo la vivienda queda expuesta a todo el material que pudiera bajar de la ladera, algunos pobladores de esta zona relataron que han sufrido la rotura de sus láminas debido a la caída de rocas de la parte alta de la ladera.

*Figura 4.46. Fotografía D de la Zona 4, vivienda hecha de madera y lamina, construida frente a un talud de material inestable y fácilmente erosionable. Esta vivienda se vería muy afectada ante un derrumbe o deslizamiento.*

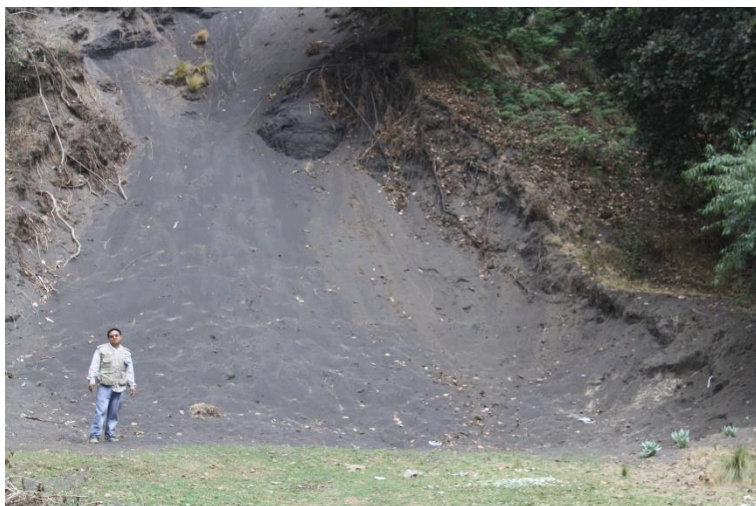
*Figura 4.47. Fotografía E de la Zona 4, se puede ver la composición de la ladera y el deslizamiento que ya se presenta en la zona de ceniza.*

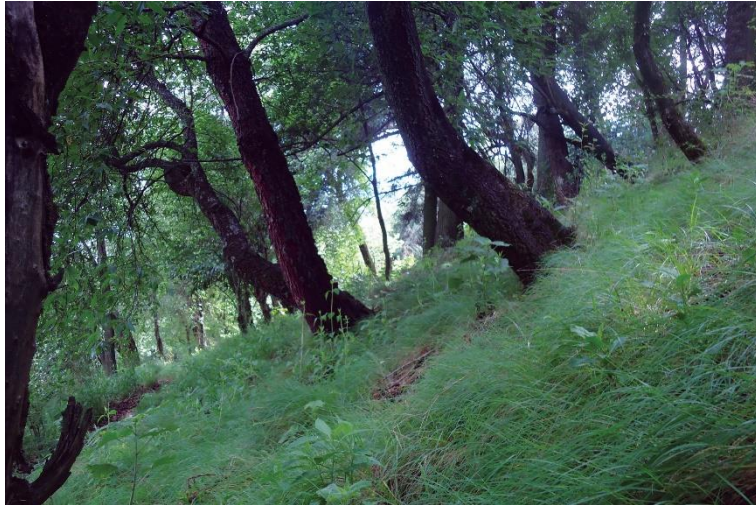
*Figura 4.49. Fotografía A de la Zona 5, la inclinación de todos los árboles en la ladera sugiere que el material subyacente es inestable, presenta movimiento de reptación y por lo tanto es propenso a un proceso de remoción en masa de mayor magnitud.*

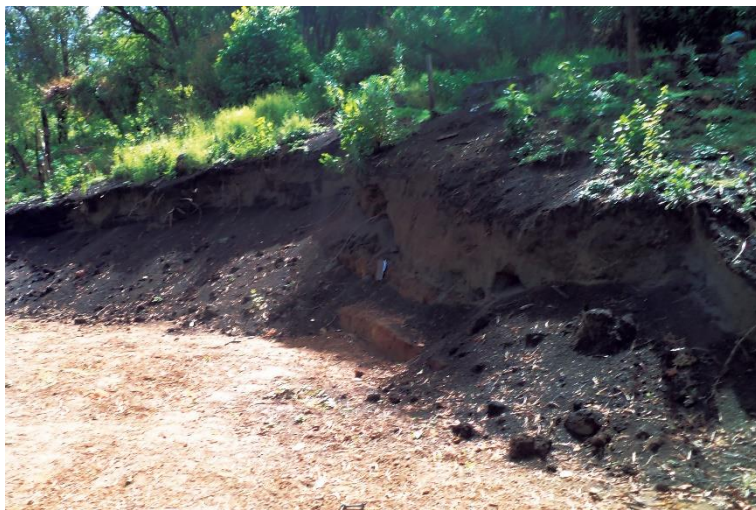
*Figura 4.50. Fotografía B de la Zona 5, el material que compone la ladera (principalmente ceniza y suelos arcillosos) no se encuentra consolidado por lo que los cortes provocan derrumbes y acumulación de material en las orillas de los caminos.*

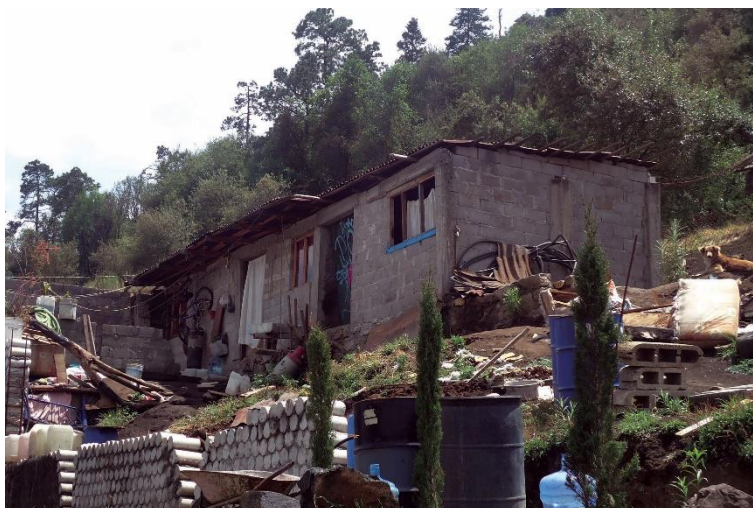
*Figura 4.51. Fotografía C de la Zona 5, se muestra una vivienda construida sobre ceniza volcánica, frente a la vivienda hay muros de contención que mitigan el desplazamiento de material, a espala de la misma hay una pendiente con movimiento de material.*

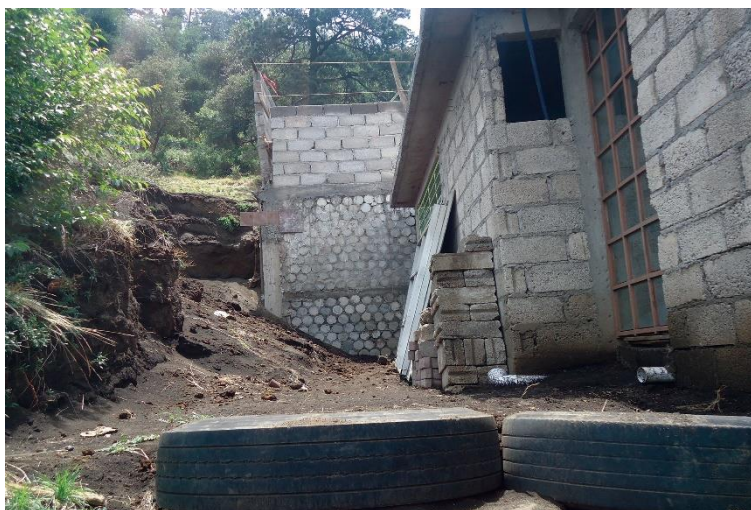
*Figura 4.52. Fotografía D de la Zona 5, vivienda en construcción. De lado izquierdo hay un talud, de origen antrópico, con un deslizamiento de ceniza. También se puede apreciar que la construcción no tiene castillos en las esquinas.*

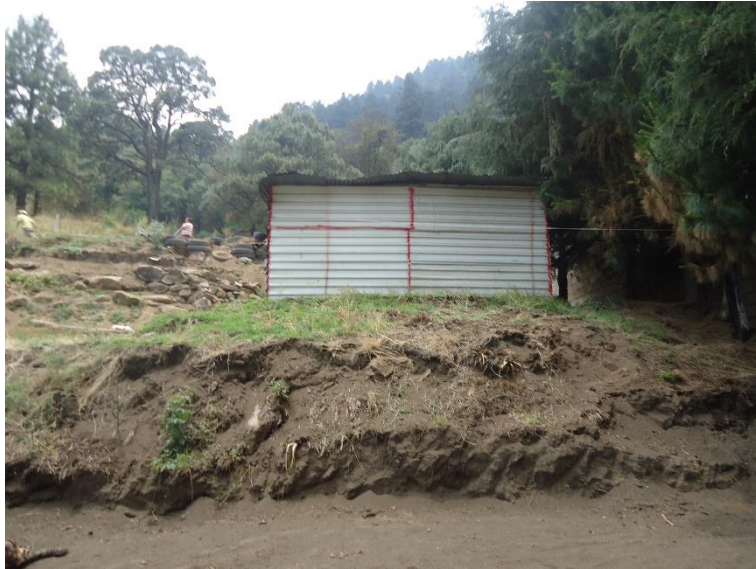
*Figura 4.54. Fotografía A de la Zona 6, se muestra el corte de un camino el cual refleja la inestabilidad de la ladera, compuesta de ceniza que presenta deslizamiento y el parte superior las rocas están expuestas para presentar un derrumbe.*

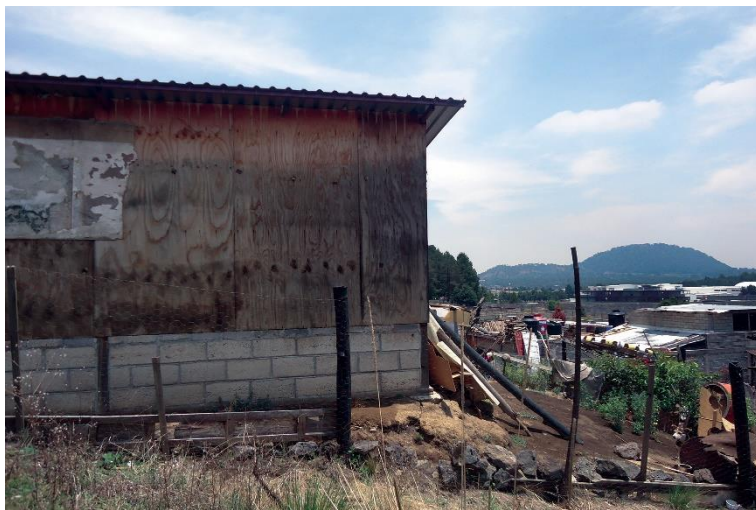
*Figura 4.55. Fotografía B de la Zona 6, las viviendas se encuentran construidas sobre cenizas que son fácilmente removidas por el agua y también por el paso de las personas al transitar en la zona, presentando así un peligro por deslizamiento.*

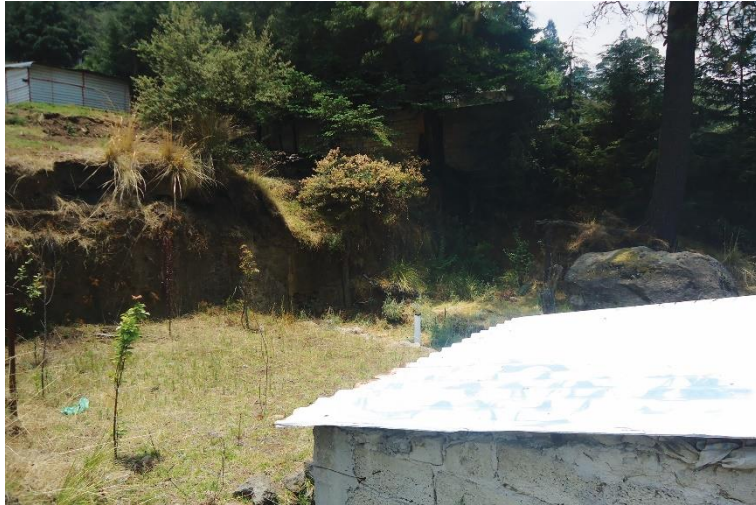
*Figura 4.56. Fotografía C de la Zona 6, se observa el tipo de corte que realizan en la ladera para desplantar las viviendas.*

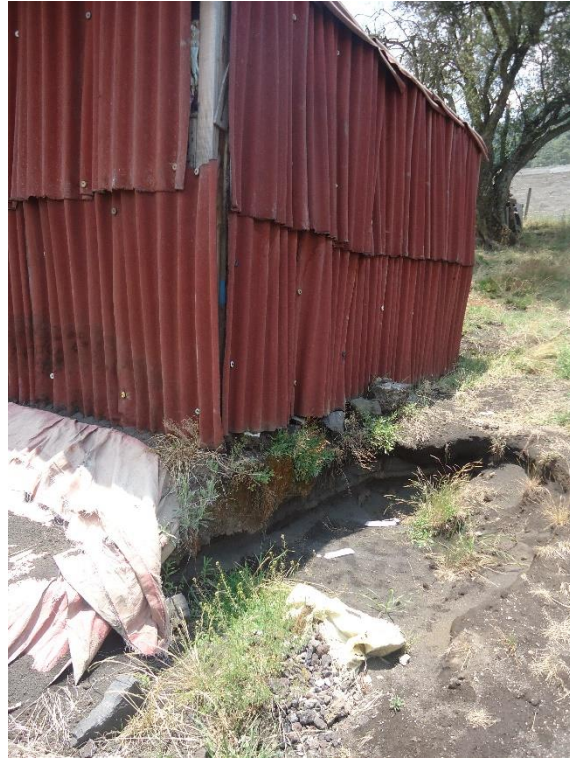
*Figura 4.57. Fotografía D de la Zona 6, ejemplo de la fácil erosión que se presenta en los depósitos de ceniza, la cual ya está comenzando a dejar sin basamento a la vivienda precaria.*

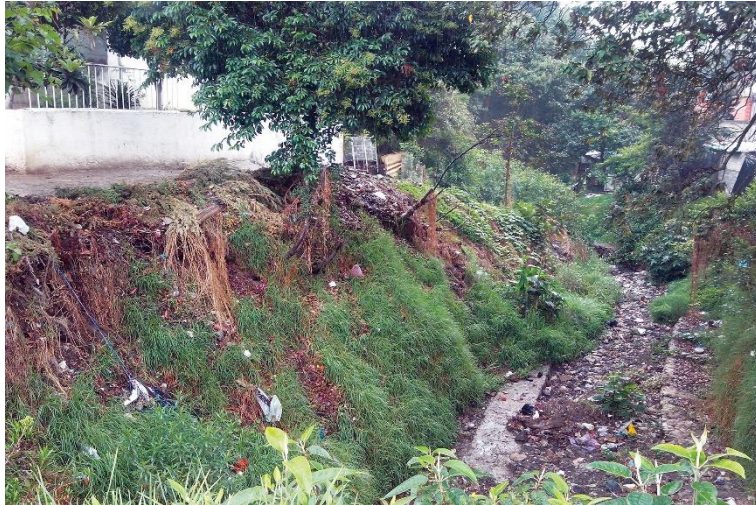
*Figura 4.59. Fotografía A de la Zona 7, los sedimentos y bloques de distintos tamaños que han sido transportados por el caudal han rellenado por completo las obras de mitigación, con esto aumenta el peligro de flujos de lodo y rocas.*

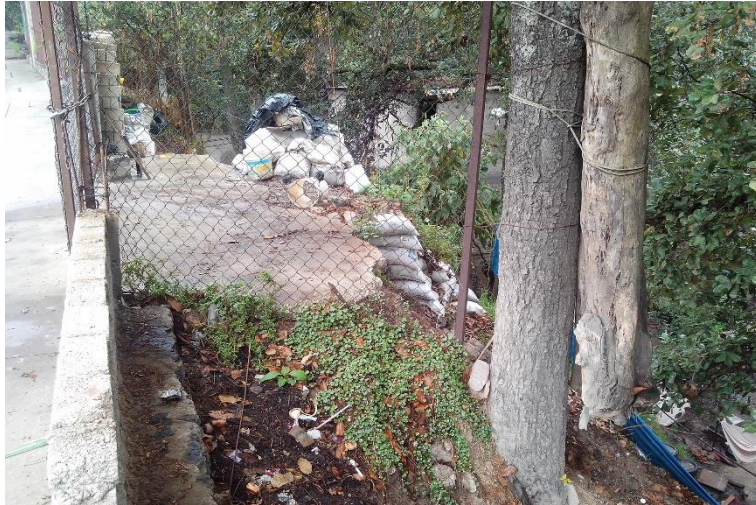
*Figura 4.60. Fotografía C de la Zona 7, ruinas de una construcción desplantada sobre una pendiente que sufrió desprendimiento de material.*

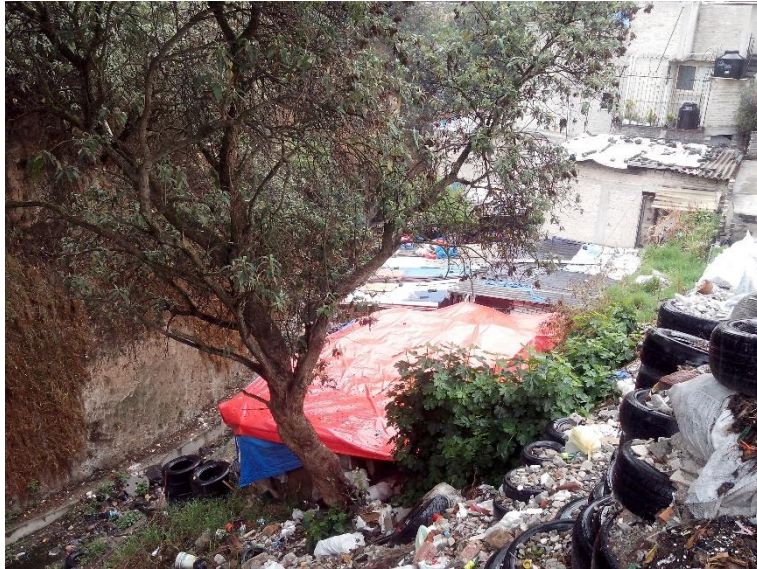
*Figura 4.62. Fotografía E de la Zona 7, en la esquina inferior derecha parte de un muro de contención, se puede ver la vivienda que se encuentra dentro de la barranca y la distancia es menor a 2 m del cauce del río.*

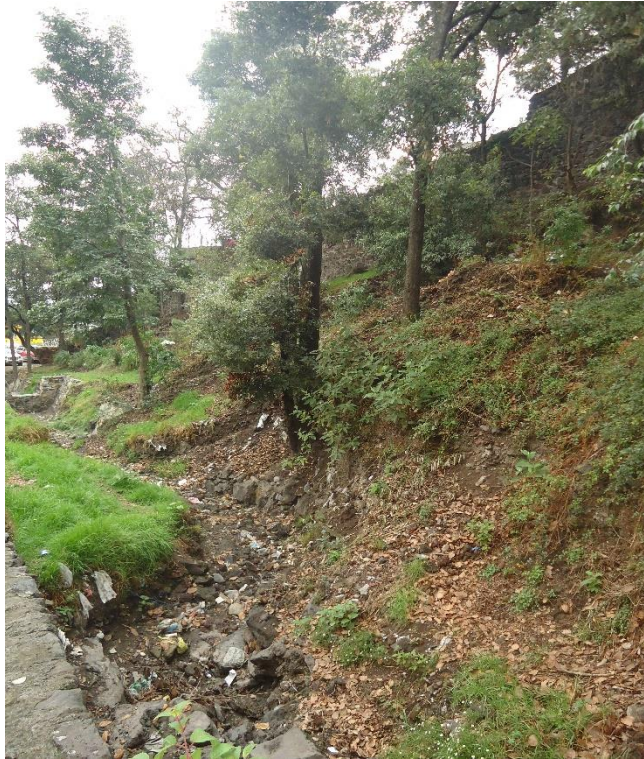
*Figura 5.68. Fotografía A de la Zona 8, socavación producida por la corriente de agua y como debilita la ladera facilitando la ocurrencia de derrumbes.*

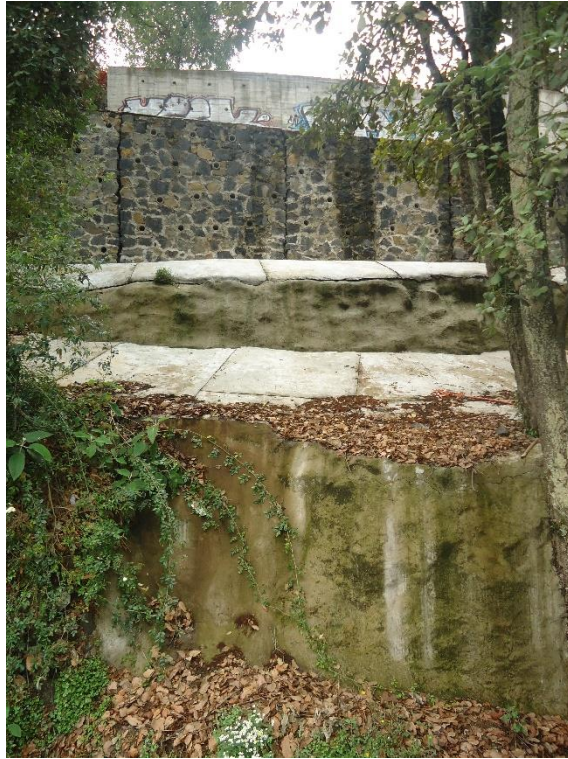
*Figura 5.69. Fotografía B de la Zona 8, parte baja del muro de contención en la calle Río Seco.*

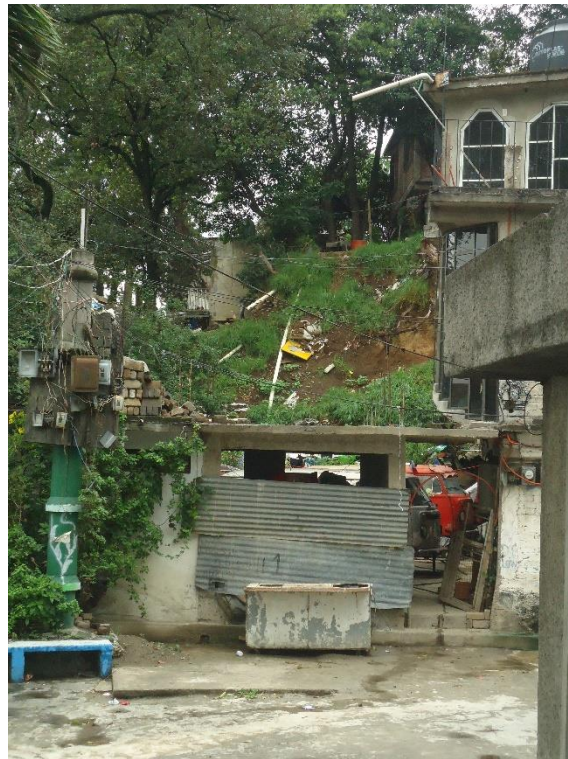
*Figura 4.73. Fotografía B de la Zona 9, vivienda desplantada sobre un talud que presenta remoción de sus materiales.*
