UNIVERSIDAD NACIONAL AUTÓNOMA DE MÉXICO

FACULTAD DE INGENIERÍA.

**“ANÁLISIS DEL FRACTURAMIENTO DE LAS
ZONAS DE TOPOGRAFÍA BAJA DEL DISTRITO
FEDERAL PARA EVALUAR ÁREAS
VULNERABLES A LA CONTAMINACIÓN DE
LOS ACUÍFEROS.”**

T E S I S

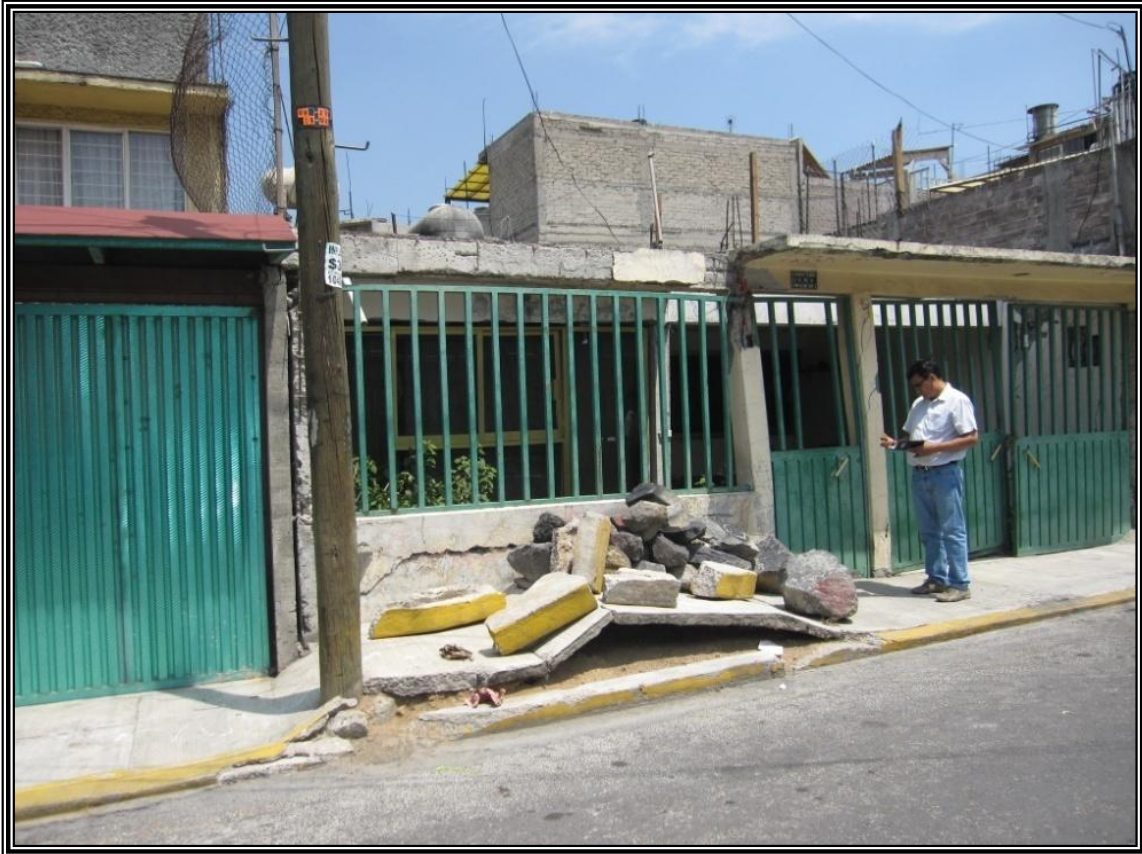
Figura 3.23. Imagen que muestra el daño existente en una banqueta de la calle María Isabel, en la colonia El Edén.

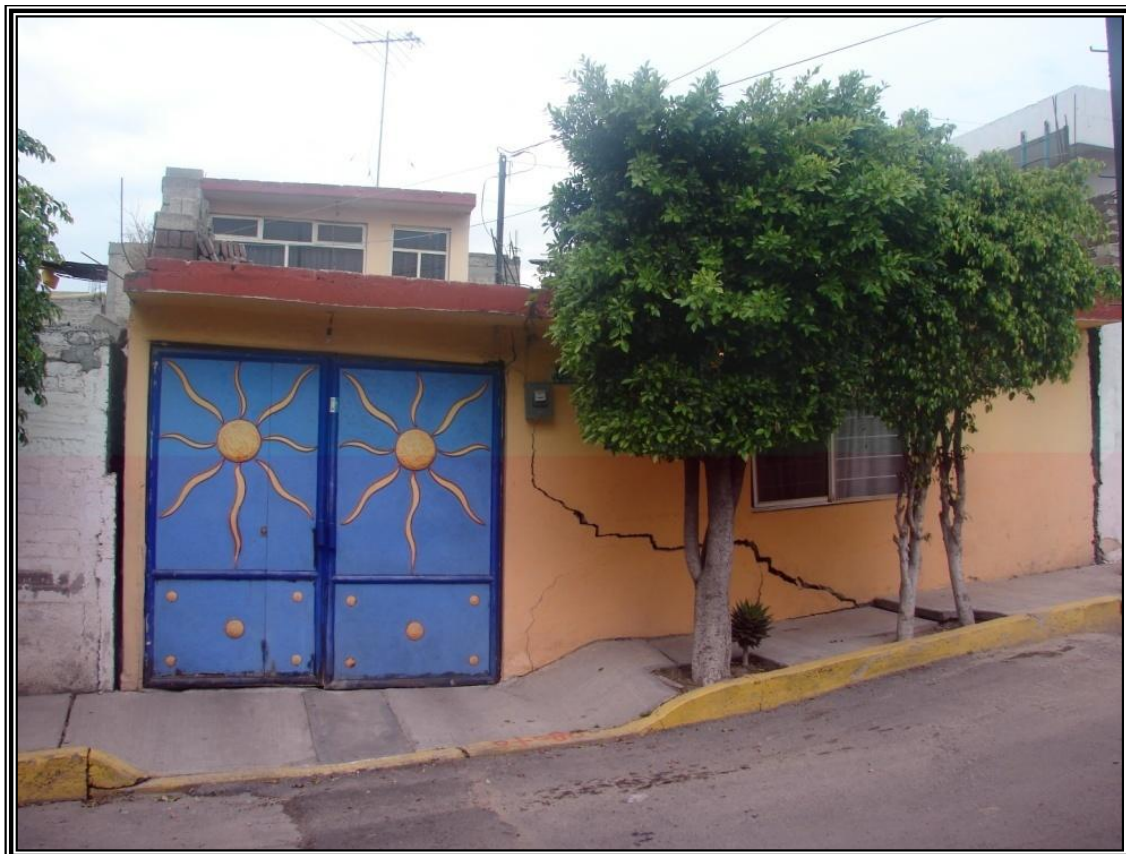
Figura 3.24. Imagen que muestra daños estructurales en una casa ubicada en la calle María Eugenia, colonia El Edén.

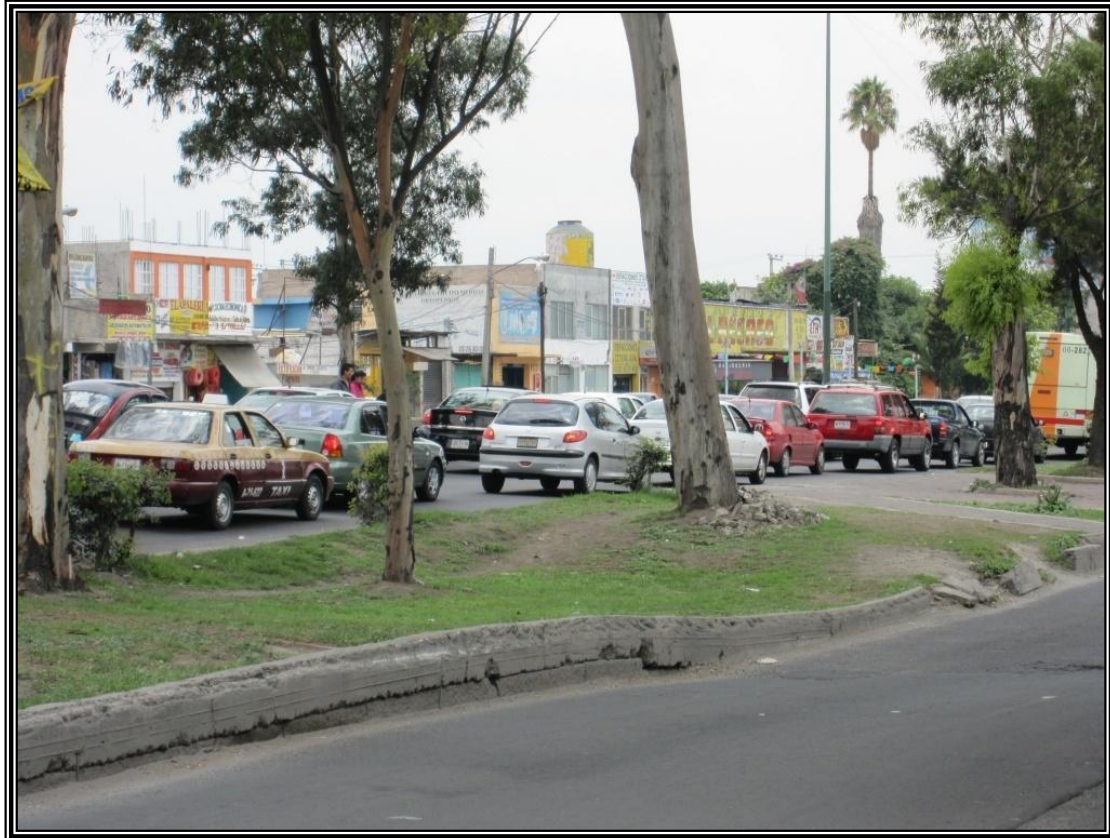
Figura 3.43. Fotografía que muestra la forma irregular del terreno en la Calzada Ermita-Iztapalapa, en la colonia Santa Cruz Meyehualco.

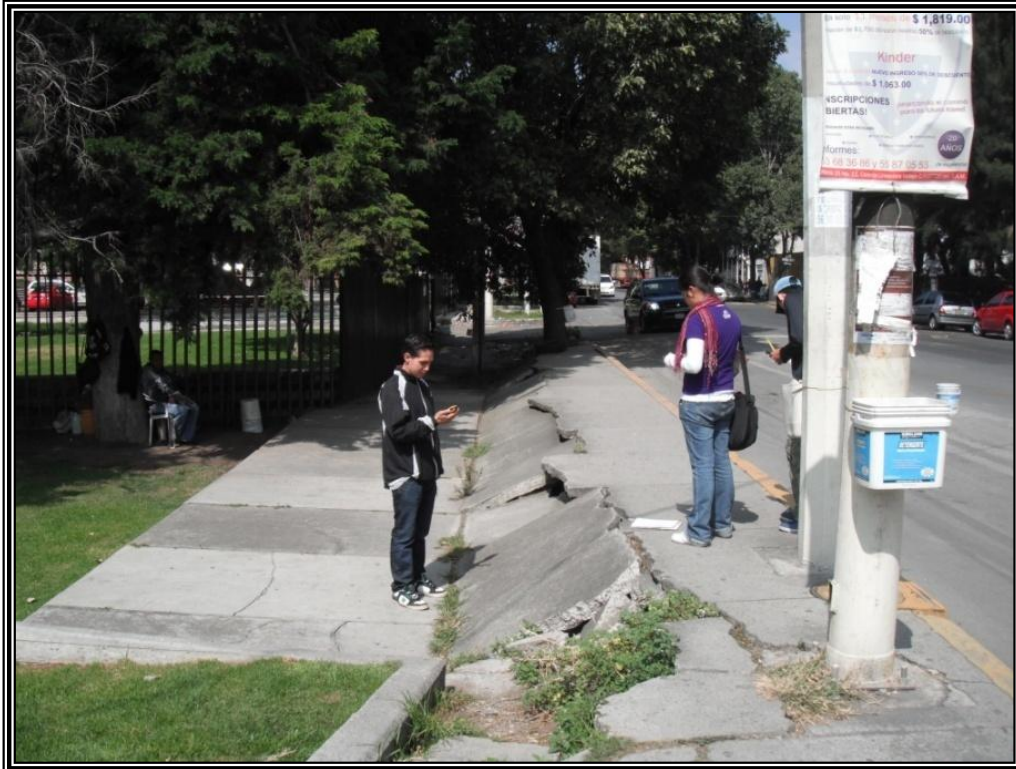
Figura 3.56. Fotografía que muestra el salto estructural de una falla normal en la calle Poniente 134, en la colonia Nueva Vallejo.

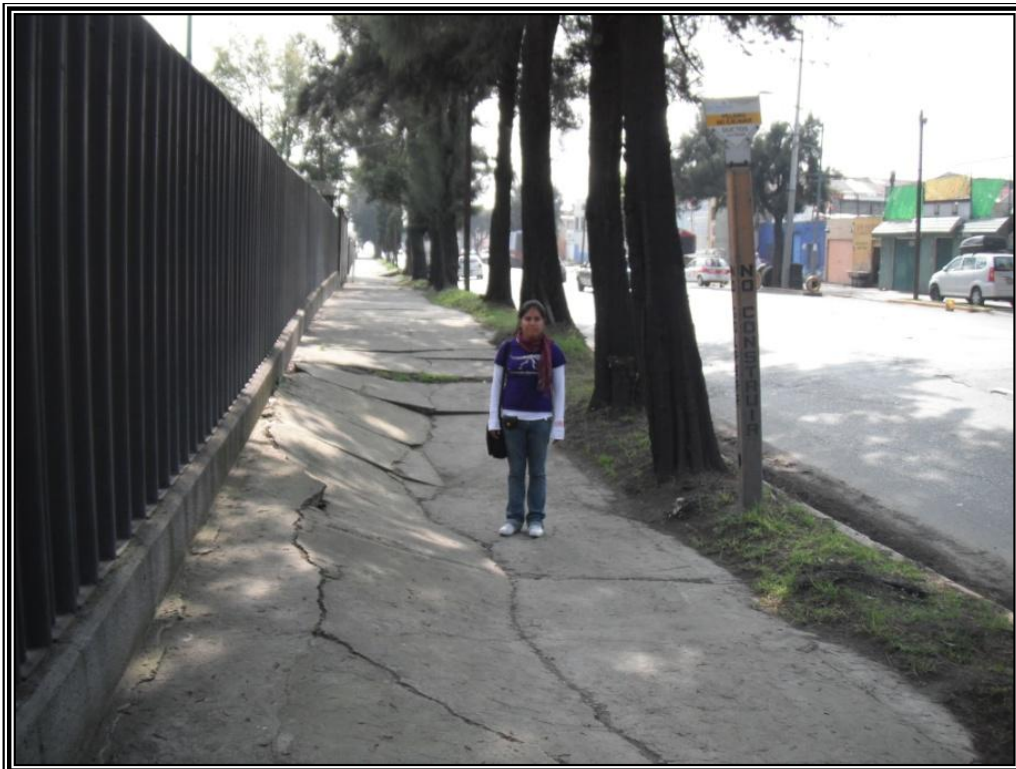
Figura 3.57. Fotografía que muestra el salto estructural de una falla normal en la calle Poniente 128, en la colonia Nueva Vallejo.

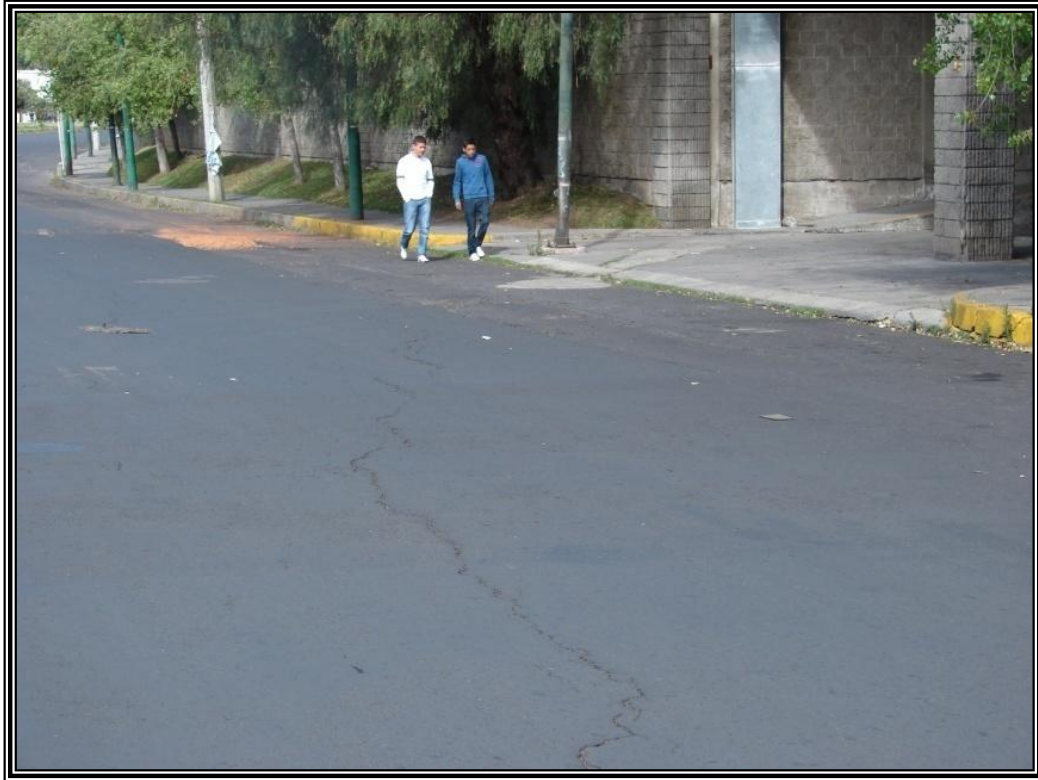
Figura 3.64. Fotografía que muestra daños en el pavimento de la calle Wilfrido Massieu, en la colonia.

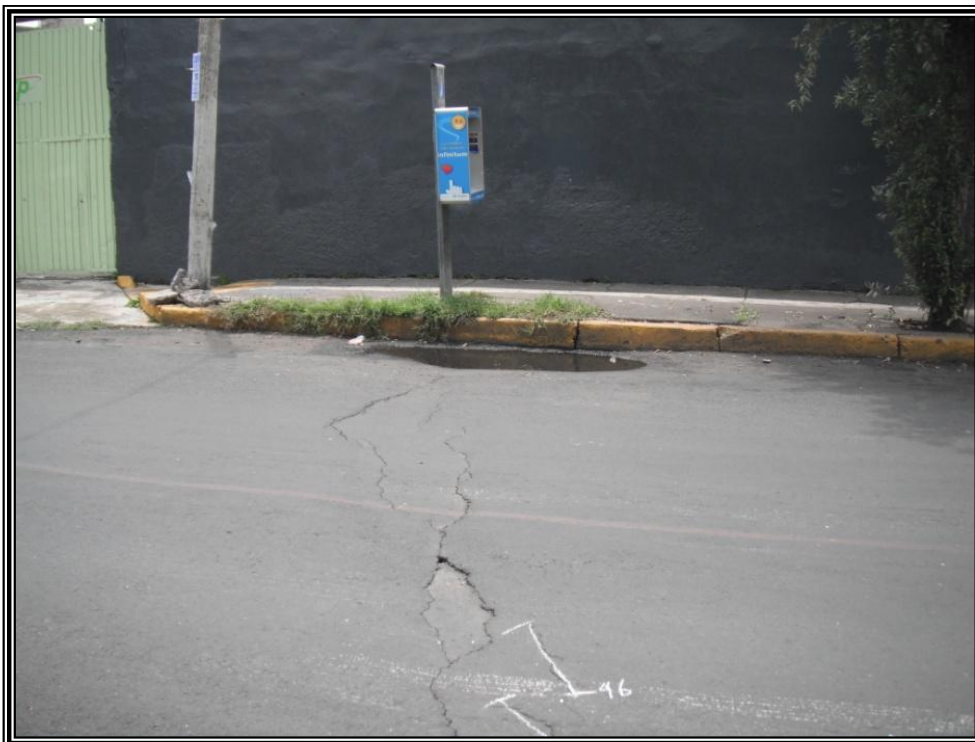
Figura 3.78. Imagen que muestra el daño en el pavimento y en las guarniciones de las banquetas en Av. México, barrio de San Marcos.

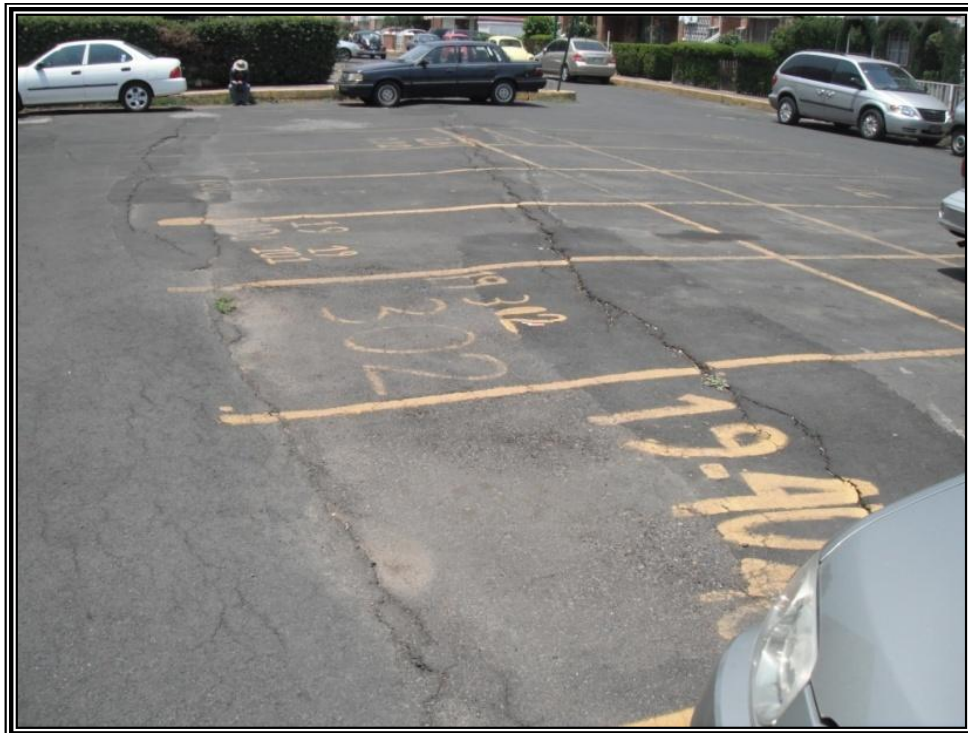
Figura 3.83. Imagen que muestra el daño en el pavimento de la calle Retorno 1, ocasionado por fracturas.

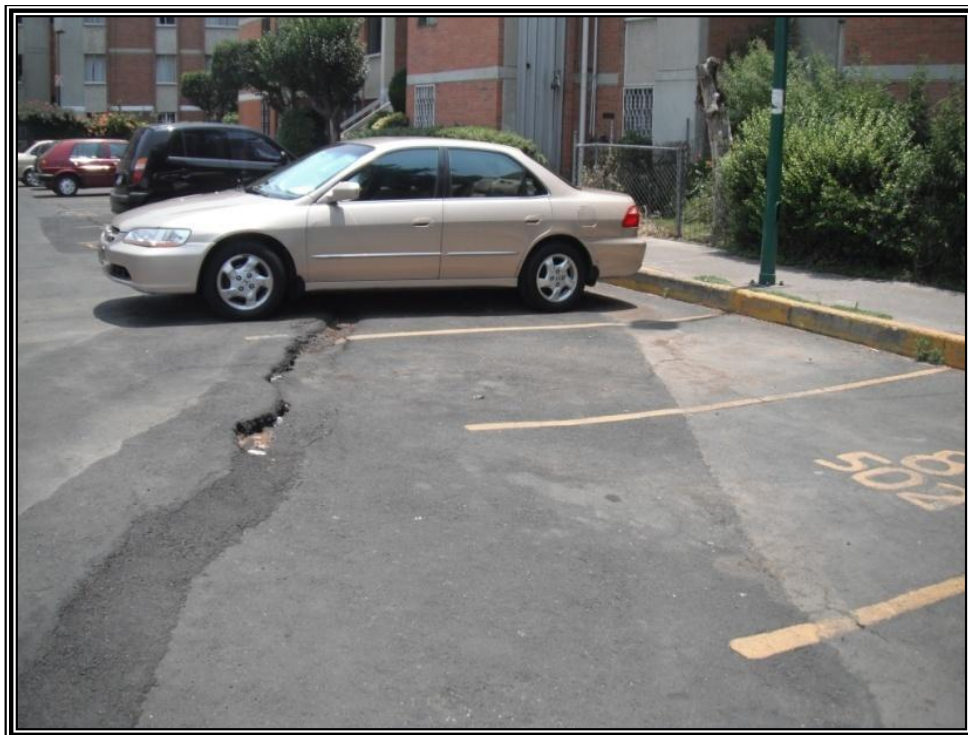
Figura 3.84. Imagen que muestra el daño en el pavimento de la calle Retorno 1, ocasionado por una falla normal.

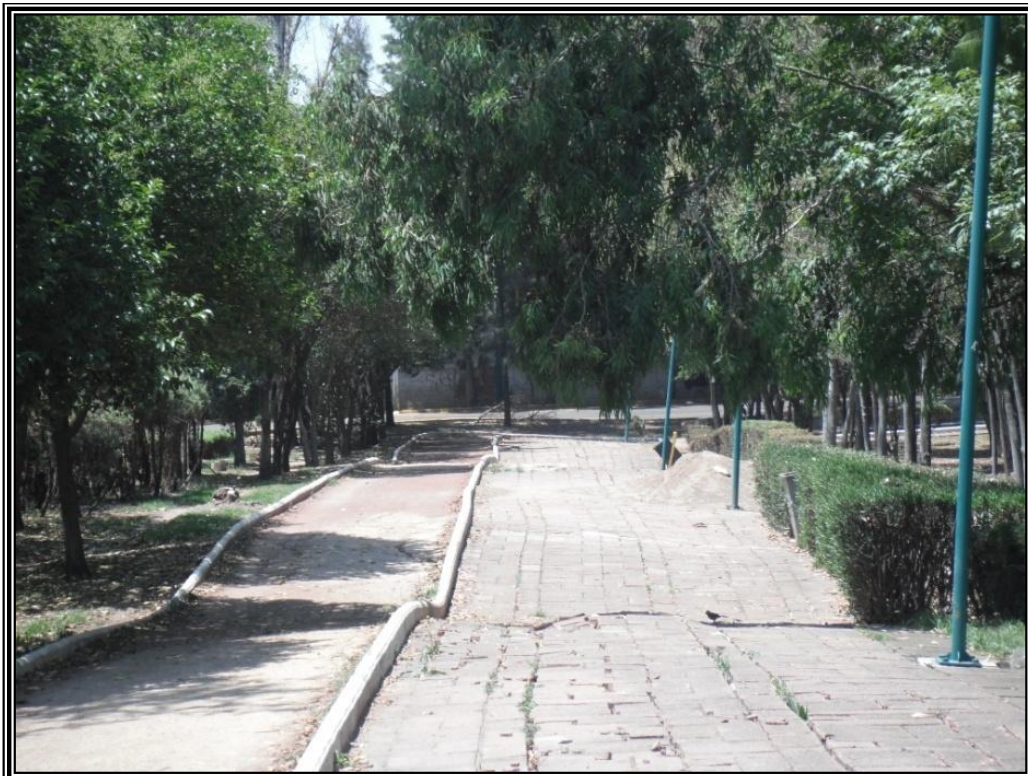
Figura 3.90. Fotografía que muestra la forma irregular del terreno en la Alameda Norte, Pueblo Santa Bárbara.

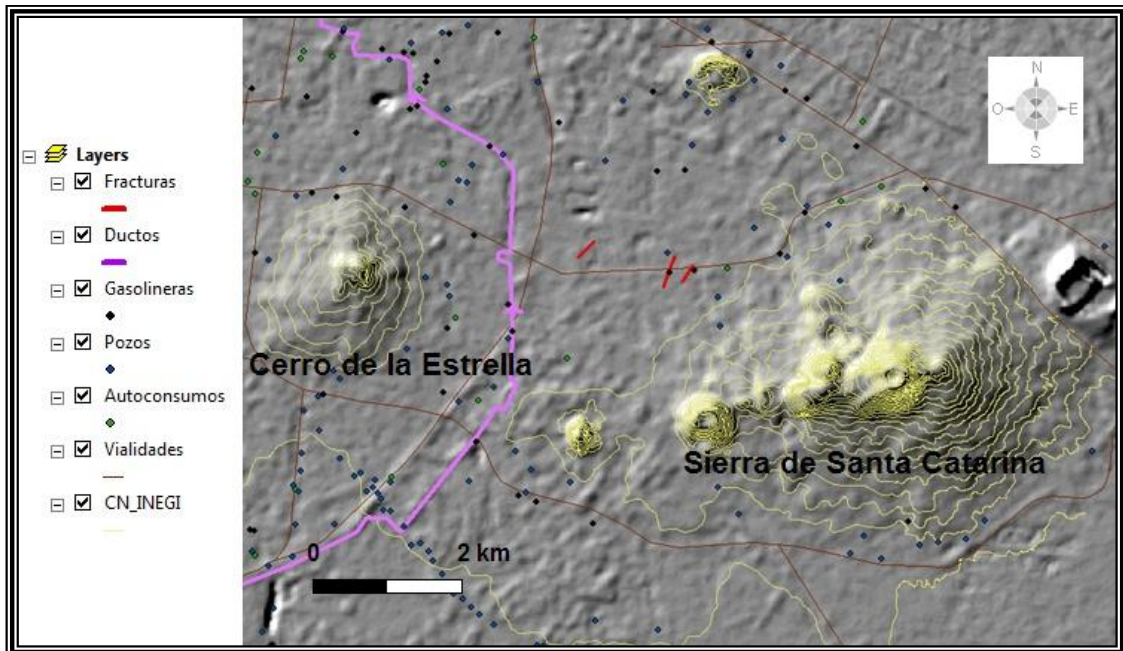
Figura 6.23. Se muestran las fracturas en una imagen de SIG. Se observa que las fracturas se dirigen hacia la ES3990.

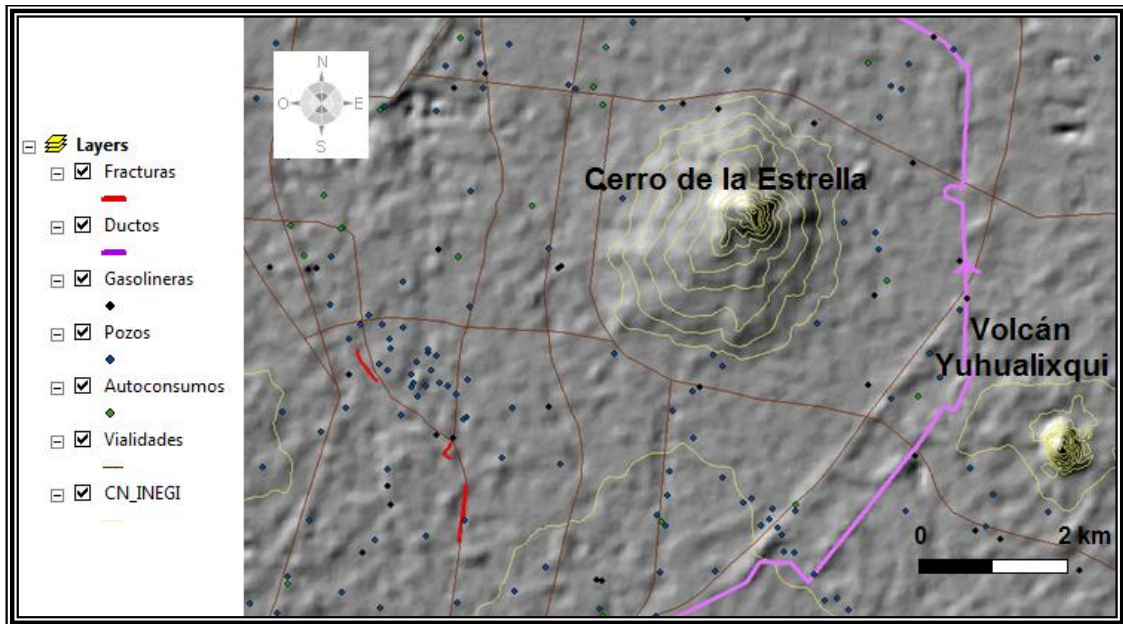
Figura 6.29. Se muestran las fracturas en una imagen de SIG. Se observa que las fracturas se dirigen hacia la ES5285.
