**Proceso de Excavación en las Obras de Generación del  
Proyecto Hidroeléctrico “El Cajón” en Tepic, Nayarit**

**T E S I S**

**I n g e n i e r o      C i v i l**

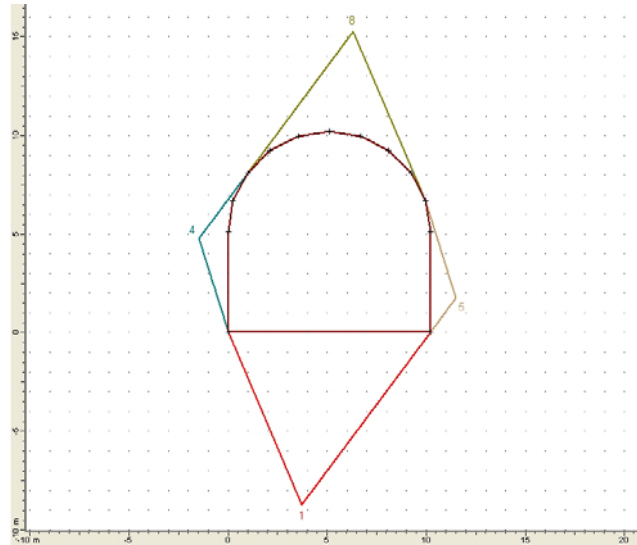
Dos de los lugares donde la combinación de fracturas formó cuñas potencialmente inestables en la bóveda del túnel fue en los cadenamientos 0+045,00 y en el 0+060,00, cuyo volumen aproximado de la primera fue de 34 m<sup>3</sup> (83 toneladas), cuya geometría se observa en las figuras 3 y 4.

Figura 3. Sección transversal del túnel en el cadenamiento 0+047,00 donde se muestra la geometría de las Cuñas inestables perimetrales que generaron las fracturas.

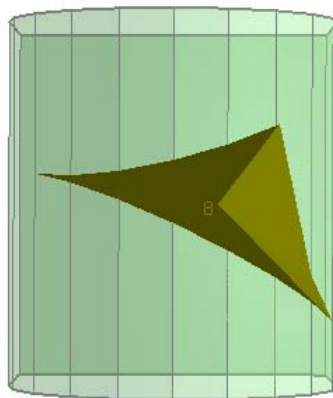
Figura 4. Vista superior de la bóveda del túnel donde se observa la cuña que se formó en la bóveda del túnel.

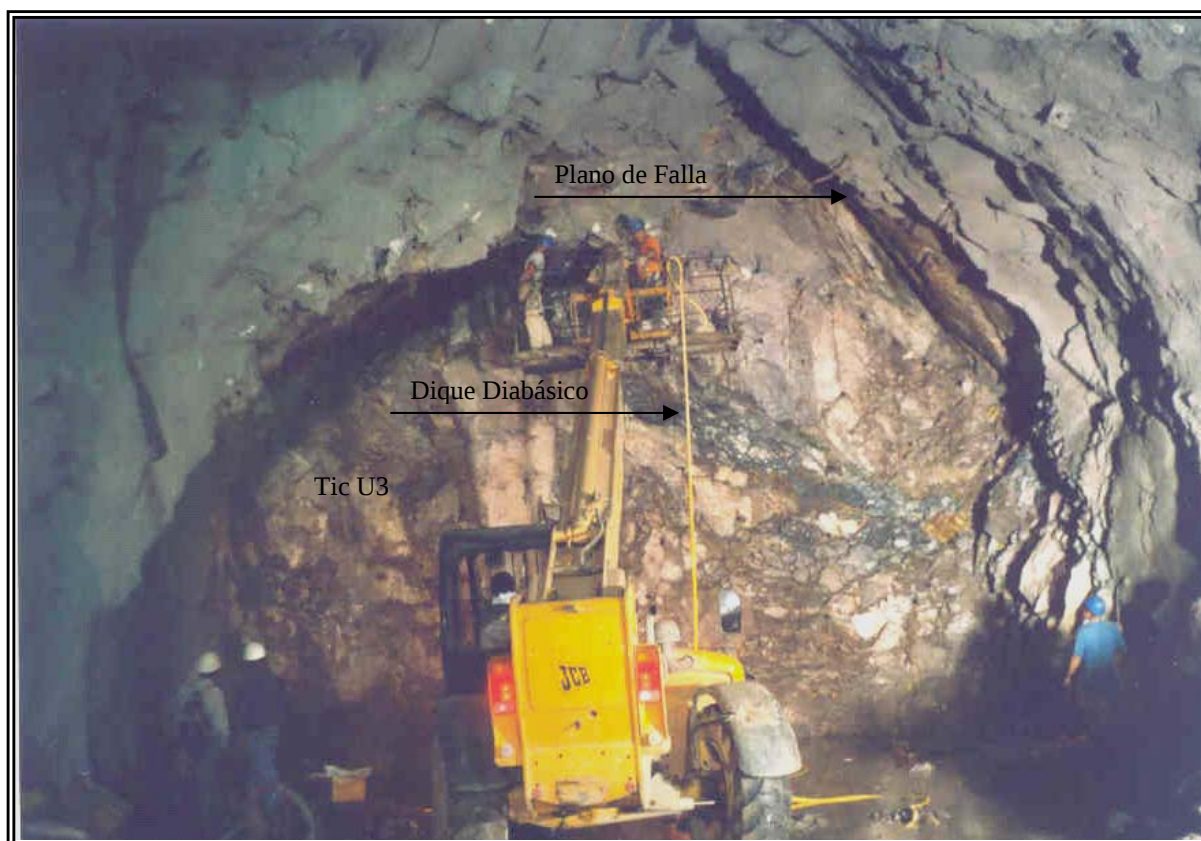
Fotografía 1. Túnel de acceso a casa de máquinas en el cadenamiento 0+191,50, donde se muestra la inestabilidad de la bóveda en forma de cuñas.

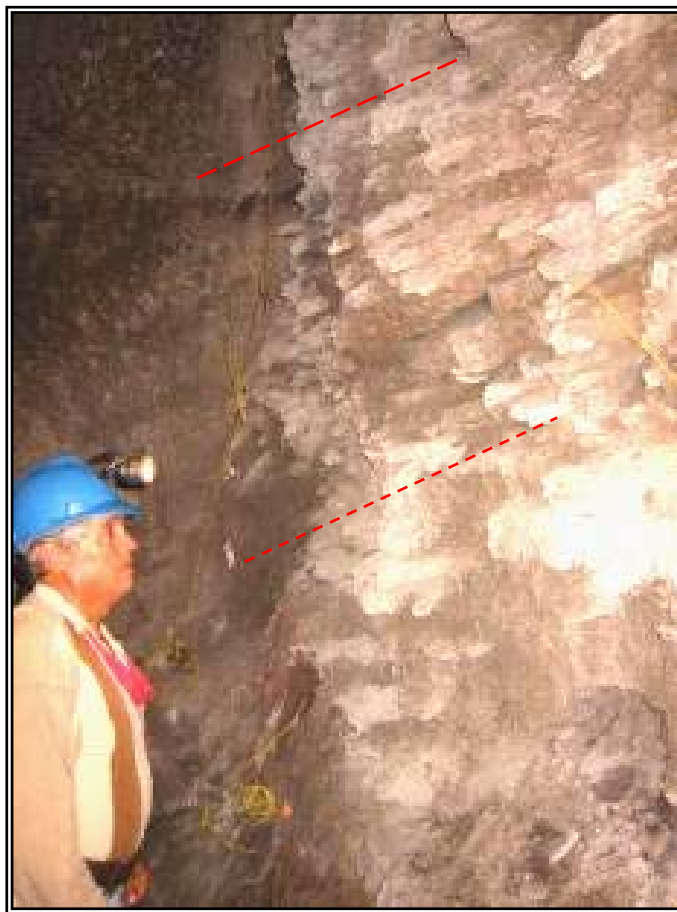
Fotografía 2. Fracturamiento denso que se asocia a la Falla Crucero-Lagartos

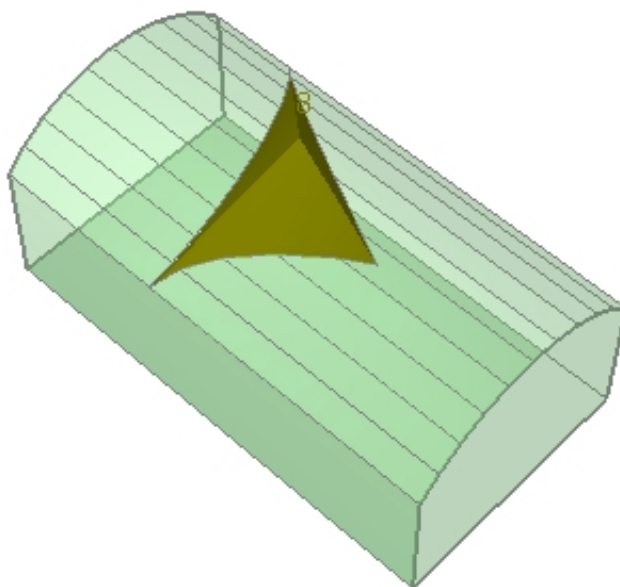
Las fracturas en este túnel se caracterizaron por presentar abundante arcilla y que al combinarse su orientación, formaron varias cuñas inestables, algunas de las cuales se derrumbaron, como la del cadenamiento 0+015,00 del volumen aproximado de 31 m<sup>3</sup> aproximadamente. (Figura 5).

Figura 5. Perspectiva de la geometría de la cuña que se derrumbó de la bóveda del túnel de acceso a la galería de oscilación

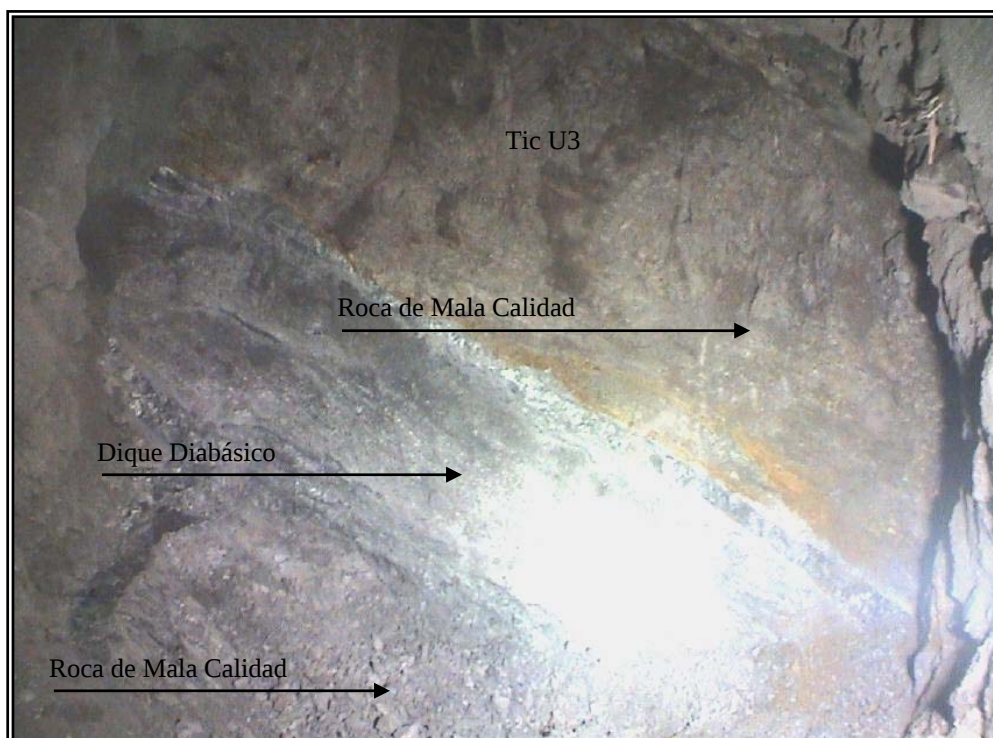
En este túnel, aunque no se cortó la Falla Crucero-Lagartos, su afectación fue severa, se cortaron 20 m de zona de afectación de esta, causando que la roca se hiciera blanda por alteración y presentara intenso fracturamiento con un RQD < 30% (fotografía 3).

Fotografía 3. Vista del tope del túnel auxiliar a la bóveda de casa de máquinas (cadenamiento 0+053,00) entre los dos diques un intenso fracturamiento y hacia la parte superior, roca triturada y alterada

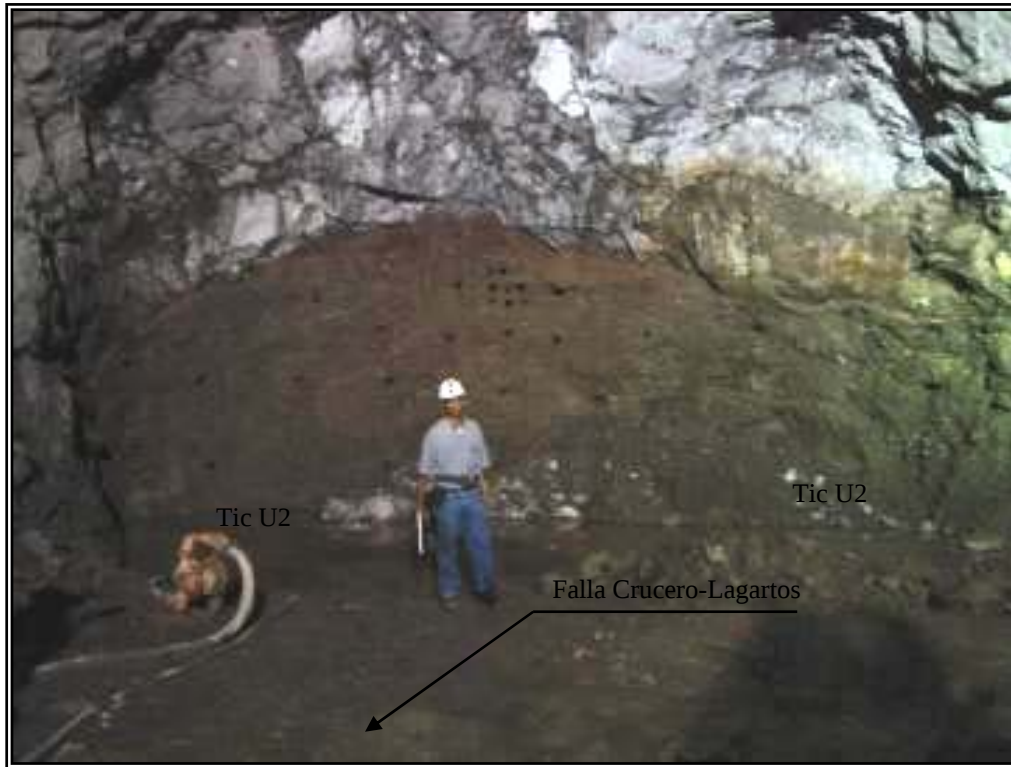
En este túnel se cortaron cuatro zonas de falla, una de ellas la Falla Crucero-Lagartos, sin embargo no provocó problemas de estabilidad pero si una disminución en la calidad de la roca (fotografía 5); las características de estas fallas se muestran en la tabla 12.

Fotografía 5. Aspecto de la falla Crucero-Lagartos en la parte oscura del frente de la excavación, en la parte superior se notan los fragmentos del aglomerado intermedio de la Unidad 2

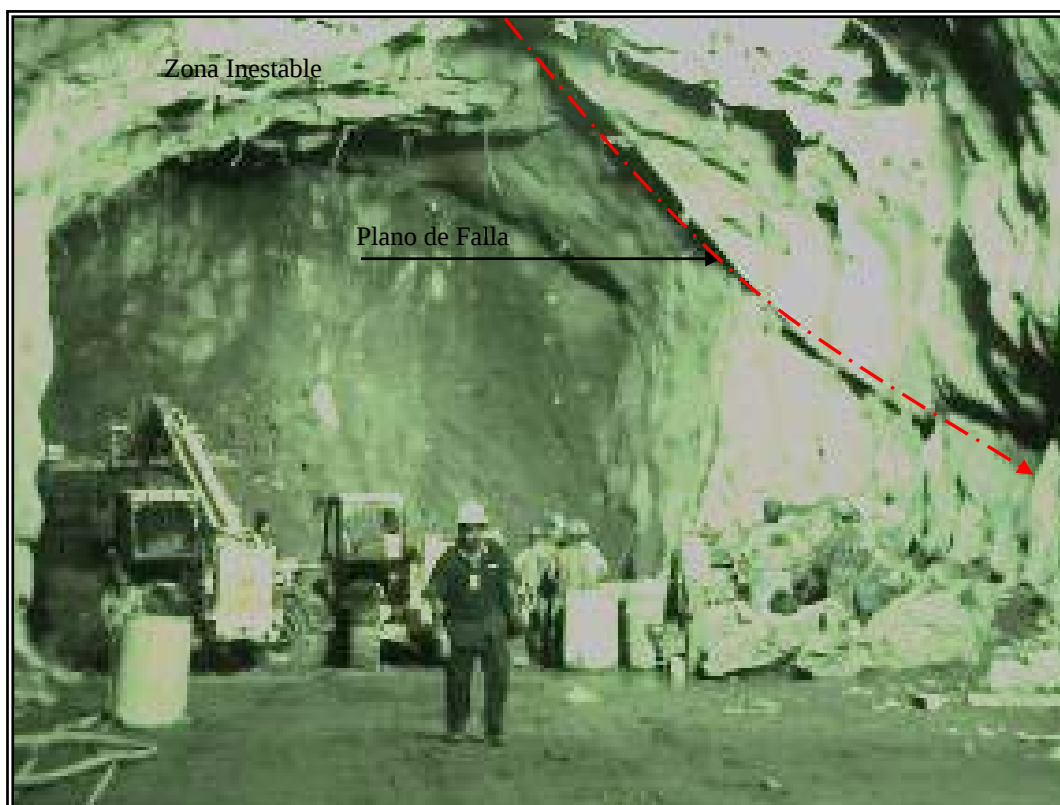
Fotografía 6. Túnel auxiliar de construcción donde se observa el plano de falla en la bóveda orientado a rumbo del túnel provocando la formación de una cuña potencialmente inestable

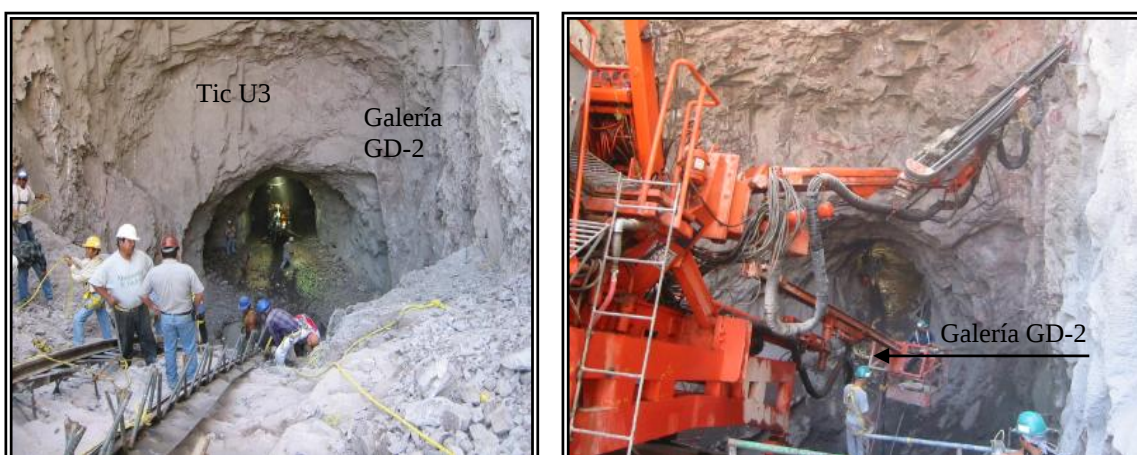
La unidad 3 (TicU3) se excavó desde las bocatomas hasta la elevación 294,00 en la tubería a presión 1 y hasta la elevación 273,00 en la tubería a presión 2. Esta unidad se presentó como una roca parcialmente alterada a inalterada, dura, masiva, compacta, que se rompe en forma de bloques, su fracturamiento es continuo, en general es de regular a buena calidad, con algunas zonas aisladas con fracturamiento intenso, como en los primeros metros del codo superior, que provocaron una disminución en su calidad (fotografía 7).

Fotografía 7. Vista de la excavación de las dos tuberías en el codo superior, donde se observan las características de la roca, al fondo en la del lado izquierdo, la galería GD-2

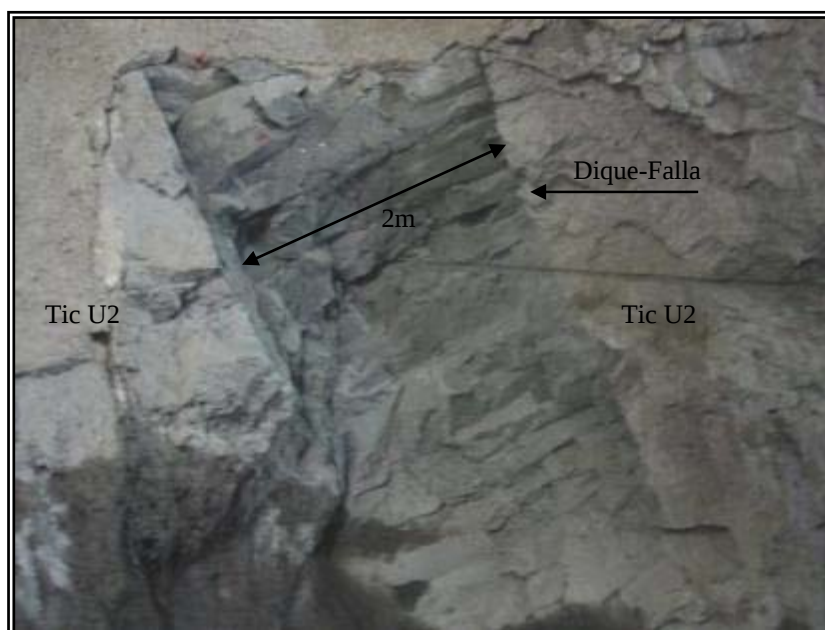
Fotografía 9. Vista de uno de los diques-falla excavado en la tubería a presión 1 en el cadenamiento 0+147,50  
**FALLAS**

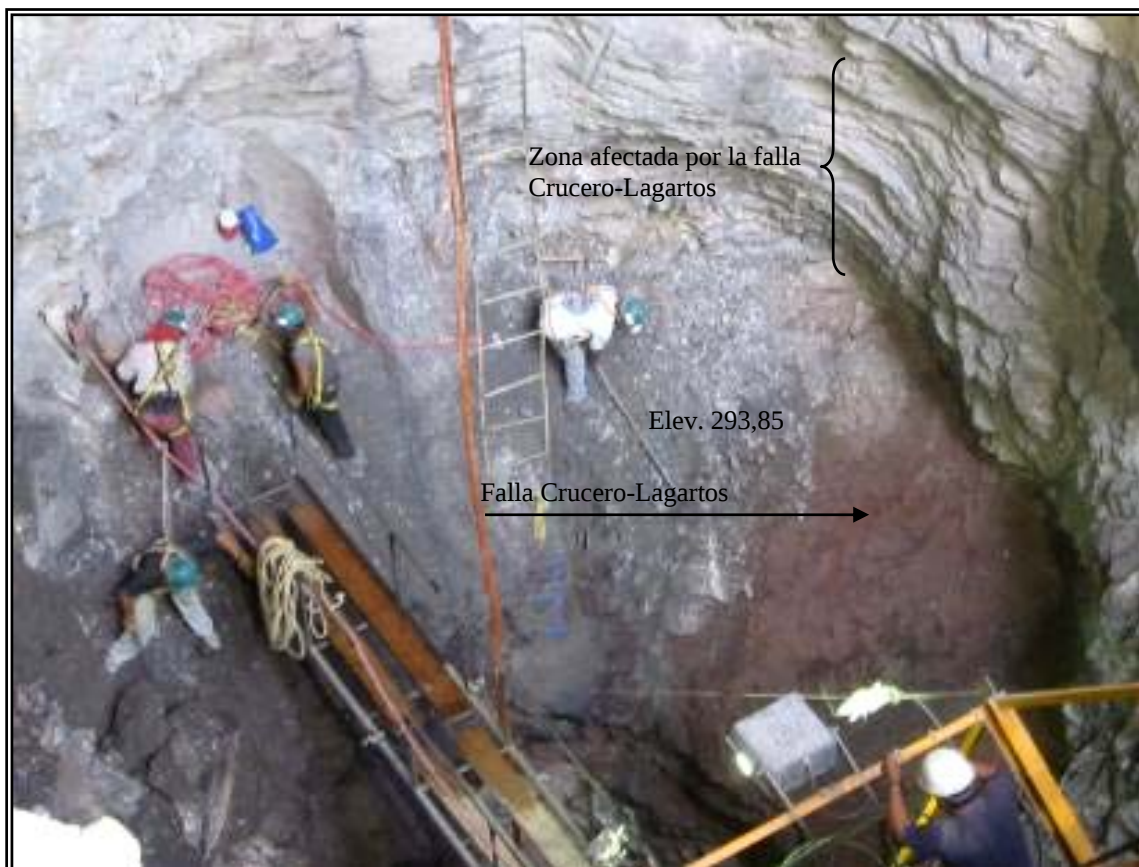
Además de los diques-fallas descritos, la Falla Crucero-Lagartos es la más importante en esta excavación, en donde apareció, las condiciones geológicas se presentaron inestables por la disminución en la calidad de la roca, el material de relleno presentó alteración avanzada, por la influencia de la percolación de agua meteórica y/o por procesos hidrotermales, el material de relleno está compuesto por roca triturada y arcilla plástica el cual tiene 5 m de espesor, su rumbo promedio es de N 42° E / 48° SE. Esta falla presenta una franja de afectación de 20 m que se manifiesta por una roca densamente fracturada (de 15 a 25 fracturas por metro) cuya presencia se observó en ambas tuberías (fotografía 10 y tabla 15).

Fotografía 10. Vista de la excavación de la tubería a presión 2 (tramo inclinado) a la elevación 293,85, nótese la mala calidad de la roca, alterada y muy fracturada, en el piso aflora uno de los planos de la falla Crucero-Lagartos

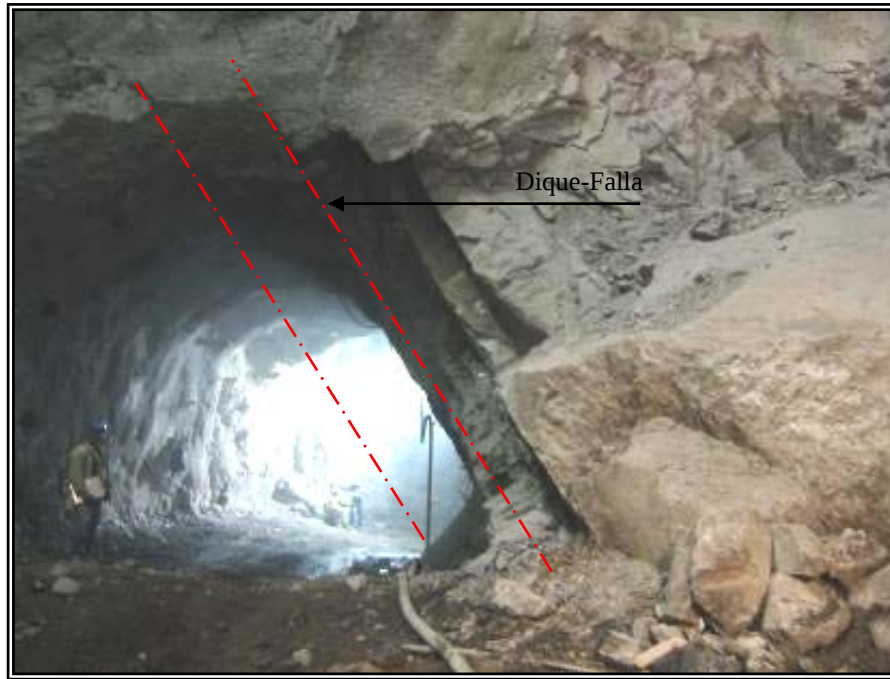
Fotografía 12. Parte más baja del tímpano norte de casa de máquinas donde se aprecia el dique-falla donde presentó condiciones inestables

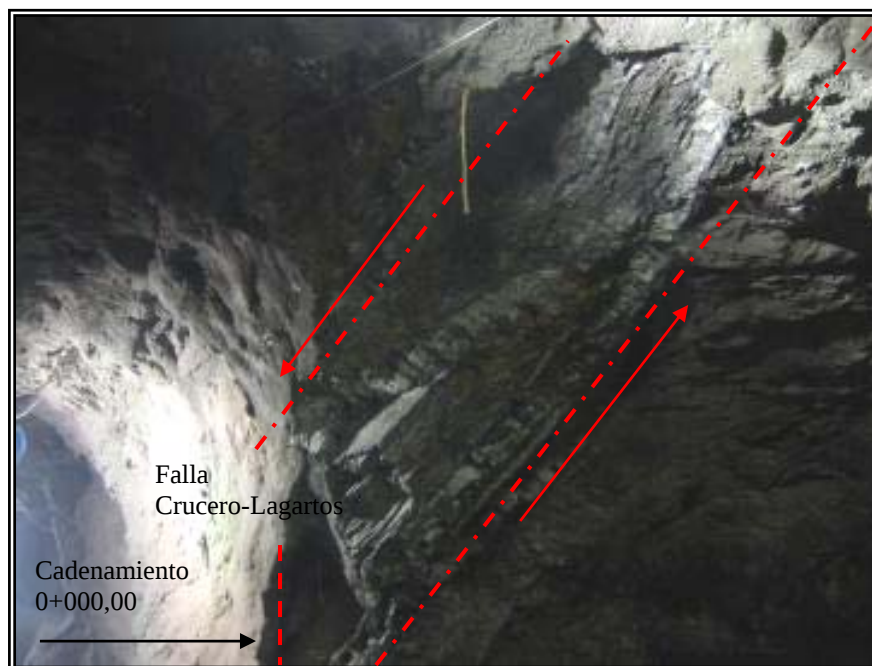
Sin considerar los diques asociados al sistema de fallas IV, la única zona de falla encontrada en la excavación de la casa de máquinas fue la falla Crucero-Lagartos que afectó la inestabilidad en la bóveda los primeros 12 m de la casa de máquinas (playa de montaje) tiene un rumbo de  $N 51^\circ E / 46^\circ SE$ , en uno de sus planos se intrusionó un dique diabásico, destaca la zona de afectación de la falla, que mide 19 m y que se manifiesta por una zona de roca densamente fracturada (de 15 a 20 fracturas por metro) y que fue excavada desde el túnel auxiliar de la bóveda de casa de máquinas (fotografía 13).

Fotografía 13. Pared de aguas abajo de la bóveda de casa de máquinas (cadenamiento 0+000,00) donde apareció la Falla Crucero-Lagartos

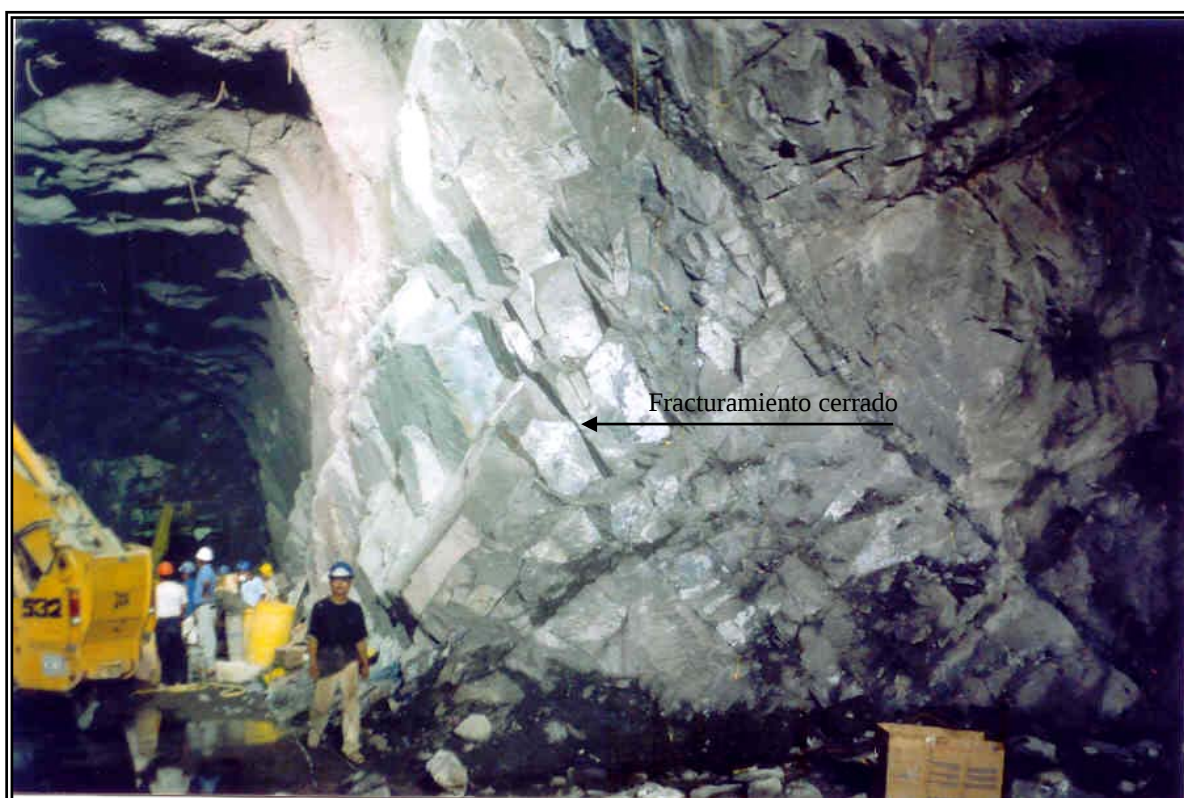
Fotografía 14. Pared de aguas arriba de la casa de máquinas, nótese el fracturamiento cerrado y continuo característico de esta zona

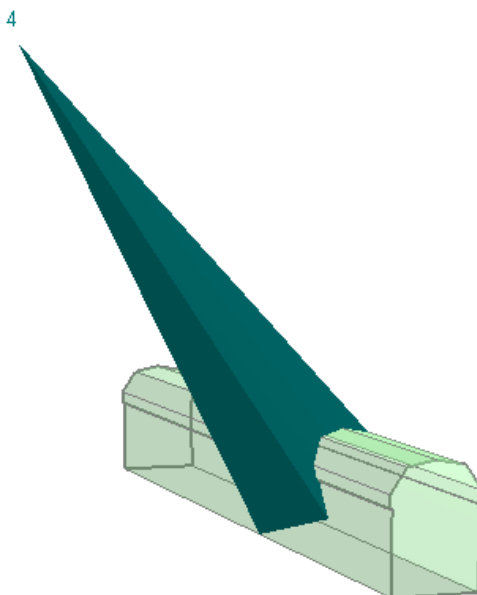
Upper Left wedge [4]  
FS: 0.167

Figura 6. Cuña tipo formada por la combinación de los sistemas de fracturamiento identificados en la excavación de la bóveda de casa de máquinas

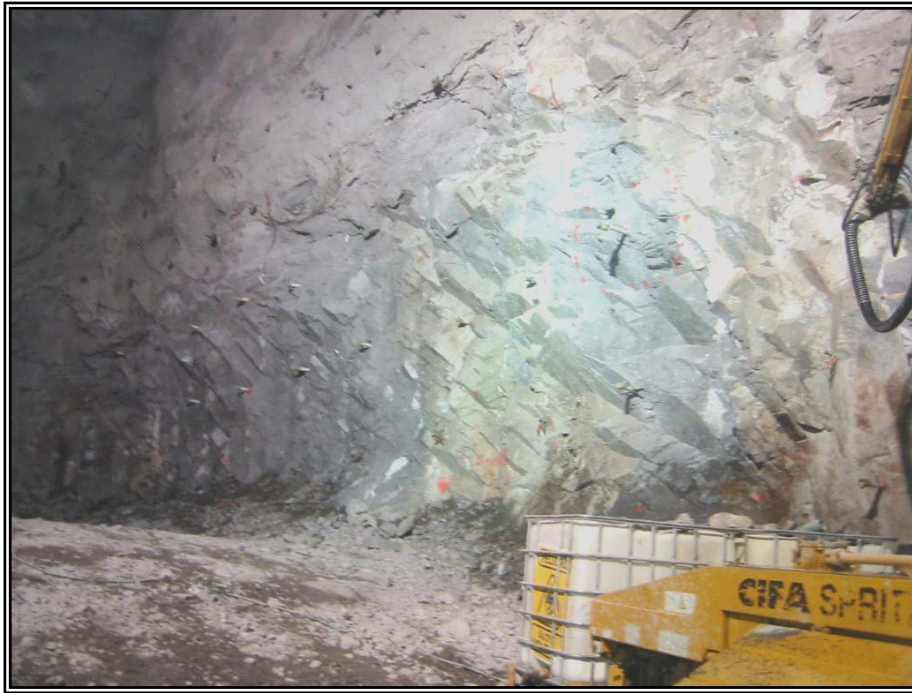
Fotografía 18. Pared de aguas arriba de la galería de oscilación a la elevación 211,00 donde se aprecia la disposición de las fracturas, su frecuencia, orientación e inclinación hacia dentro de la pared y lo cerrado de éste.

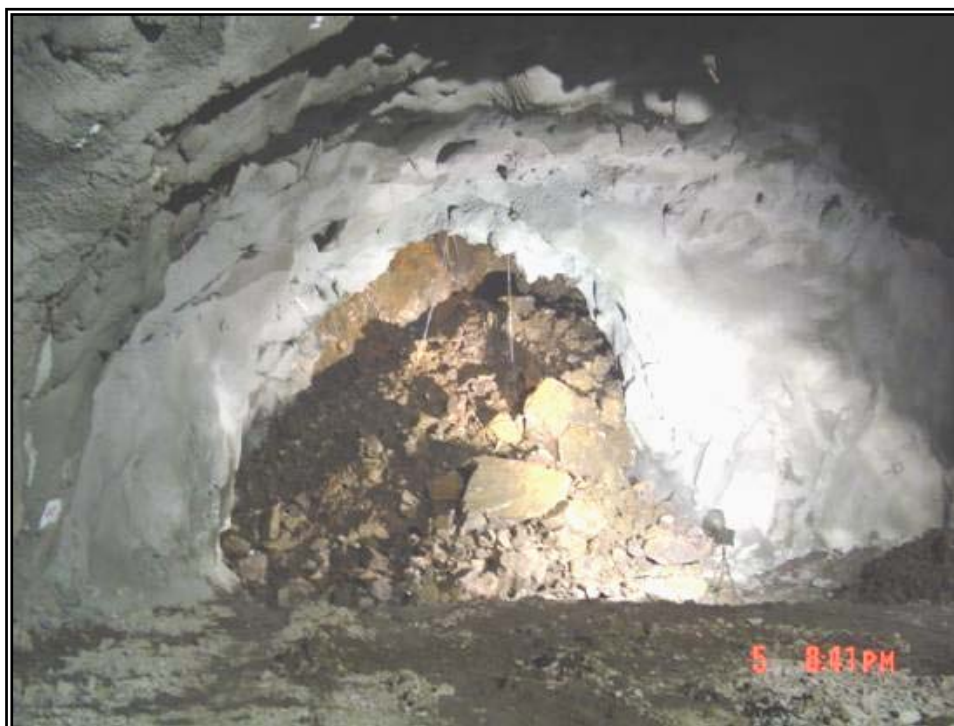
La única zona de falla que cruzó el túnel fue la Crucero-Lagartos, cuya afectación alcanzó una longitud de 42 m, entre los cadenamientos 0+106,00 al 0+148,00, intervalo dentro del cual se colocaron marcos como soporte provocando que el avance de la excavación fuera lento, ya que también se tuvo que reducir la sección de excavación a  $\frac{1}{4}$  para evitar derrumbes previos a la colocación de los marcos. En esta zona de afectación también se incrementaron las fracturas continuas rellenas de arcilla, de hasta 10 cm de espesor y una disminución en la calidad de la roca, formando condiciones inestables, provocando desprendimientos en la bóveda por la formación de cuñas; una de estas se derrumbó, entre los cadenamientos 0+128,00 y 0+132,00, con un volumen aproximado de 250 m<sup>3</sup> (Fotografía 20).

Fotografía 20.- vista del derrumbe en el cadenamiento 0+132,00 del túnel de desfogue, donde las condiciones geológicas provocaron la inestabilidad por la presencia de la falla Crucero-Lagartos.

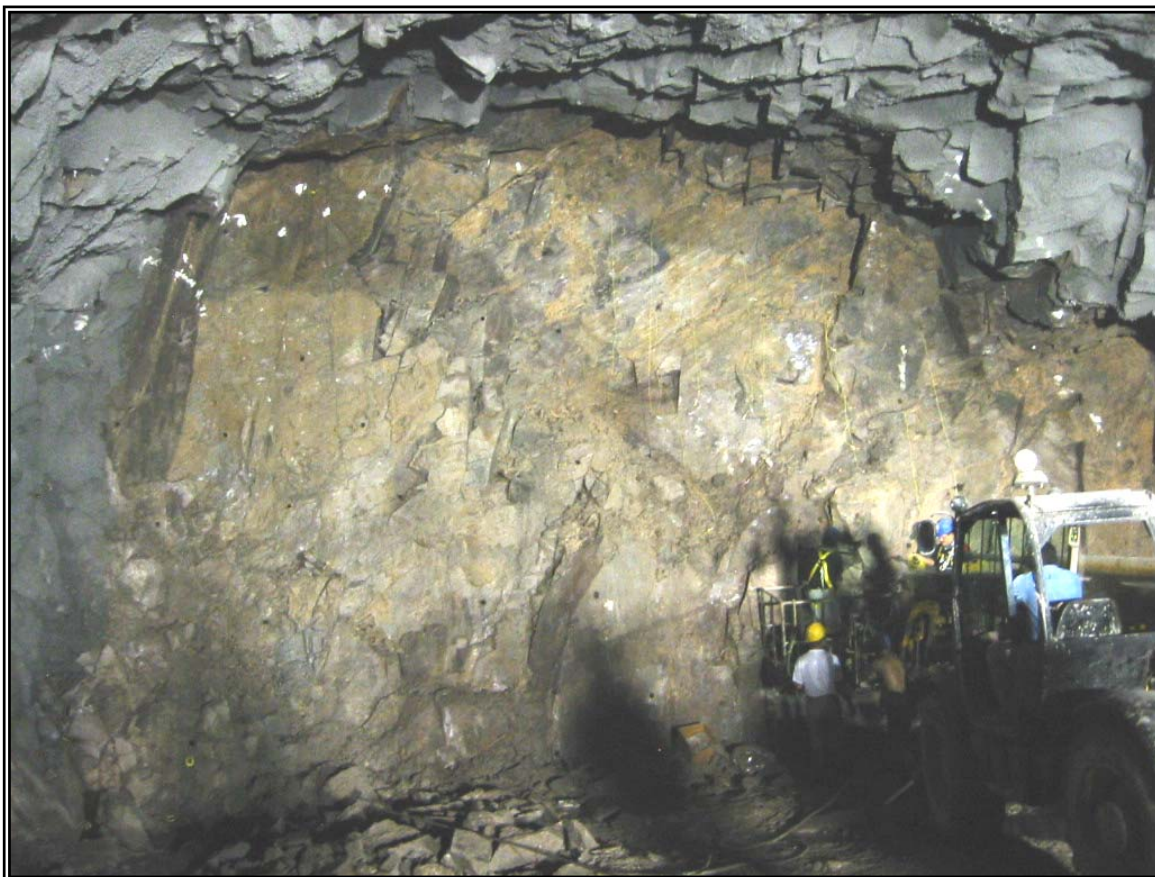
Fotografía 21.- Vista del tope del túnel de desfogue en el cadenamiento 0+231,00, obsérvese el color café claro que muestra la arcilla que rellena las fracturas, con espesores de 5 a 10 cm.

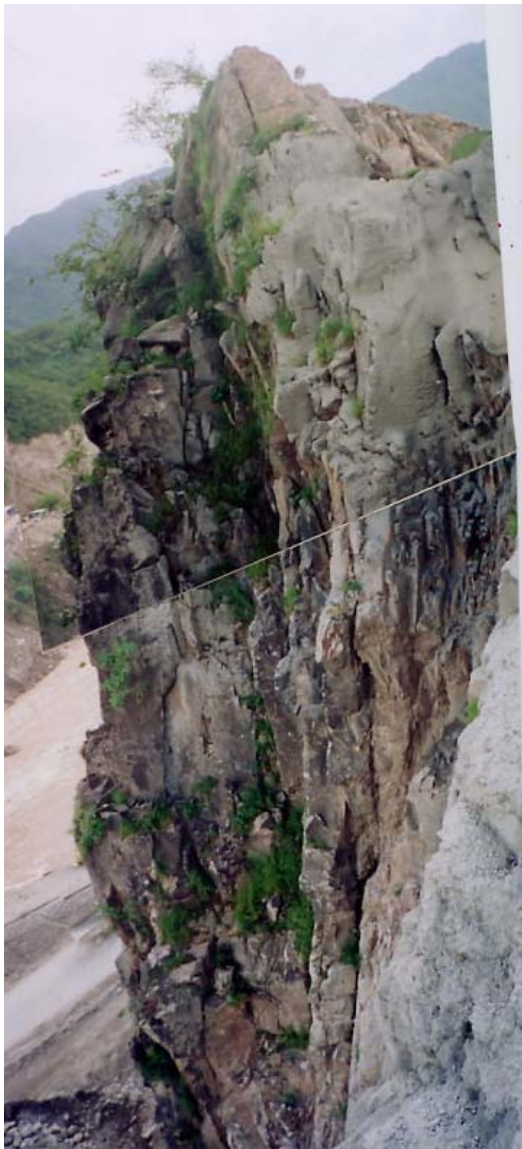
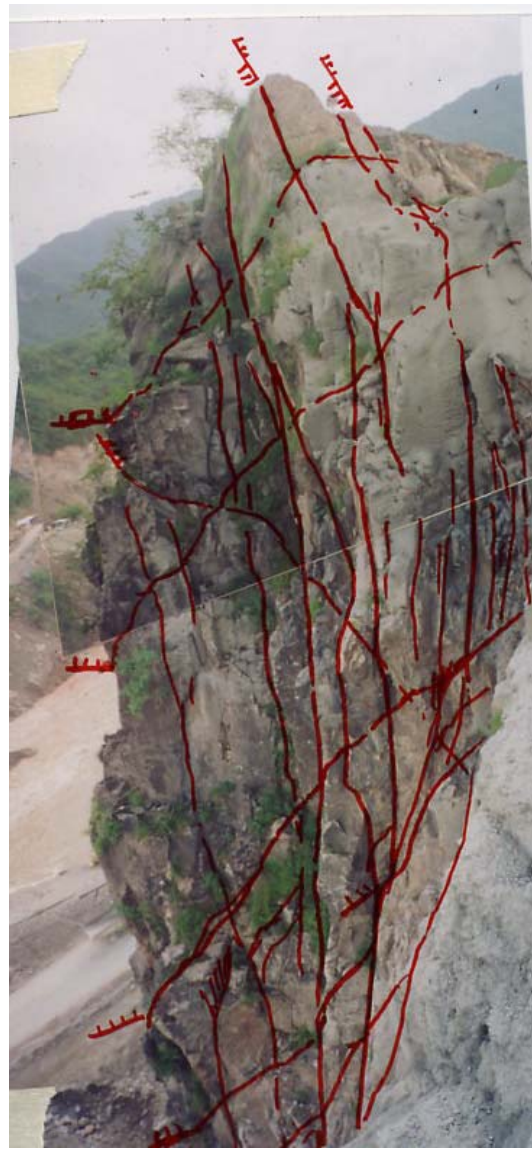
En el portal de salida del túnel de desfogue se detectó la presencia de grandes cuñas rocosas, en la saliente topográfica y vestigios de otras deslizadas en la cárcava inmediatamente aguas abajo. Destaca la presencia de una macro cuña, que comprende la zona desde la base de la salida del desfogue hasta poco más arriba de los cortes del camino 7-MD; con por lo menos tres diferentes líneas de intersección o fuga, dependiendo de la combinación de fallas, teniendo siempre como la principal a la Falla Lagartos (SE). En la figura 7 se muestra la cuña que afecta directamente la salida del desfogue.

Fotografía 22.- Vista hacia aguas abajo del cantil de la parte superior de la salida del desfogue, donde se aprecia el intenso fracturamiento del macizo rocoso y su fuerte proceso de relajamiento de su borde superior (problema independiente a la estabilidad general del macro bloque).

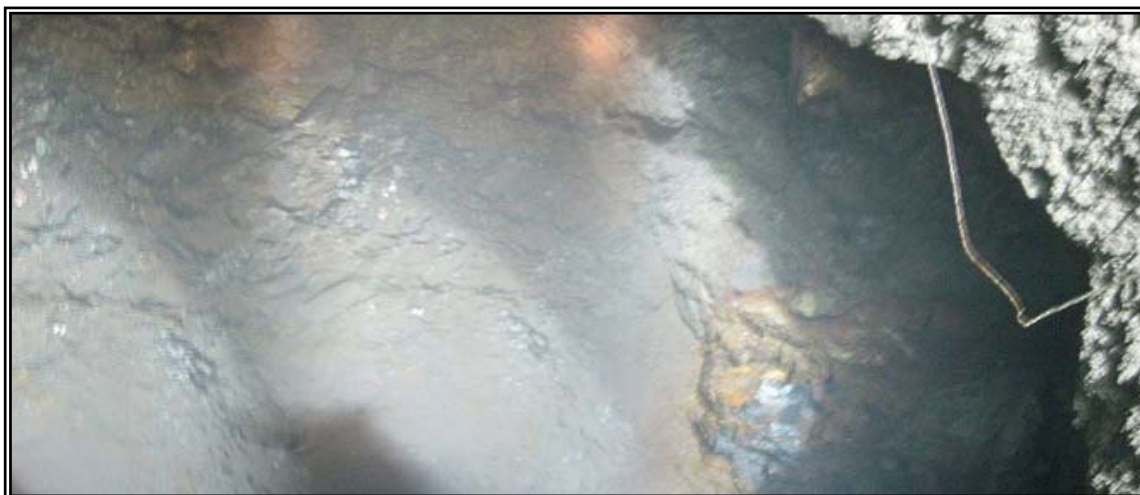
En la excavación de las lumbreras se cortaron 8 fallas, cuatro de estas aparecieron en las lumbreras de ventilación asociadas a diques muy alterados y cuatro en las lumbreras de buses y de cables. De estas destaca la Falla Crucero, que se cortó en 7 de las 8 lumbreras; en los tramos que se cortó, las condiciones geológicas se presentaron inestables con zonas de roca de muy mala calidad; el material de relleno presentó alteración avanzada, por la influencia de la percolación de agua meteórica y/o por procesos hidrotermales, está compuesta por roca triturada y arcilla plástica con espesores de hasta 5 m con una alo de afectación mayor (hasta de 5 m) manifestada por una zona de roca densamente fracturada (de 15 a 20 fracturas por metro); el rumbo promedio medido en sus respaldos fue de N 42° E / 48° SE. Esta falla provocó serios problemas de estabilidad en todas las lumbreras y en algunas zonas provocó derrumbes que formaron oquedades de sobre-excavación (Fotografía 23). El resto de las fallas se anotan en la tabla 22.

Fotografía 22.- Vista de una de las paredes de la lumbrera de cables a la elevación 280,00, en donde se muestra parte de la zona de Falla Crucero- Lagartos y un dique alterados que provocó un derrumbe formándose esta sobre-excavación.

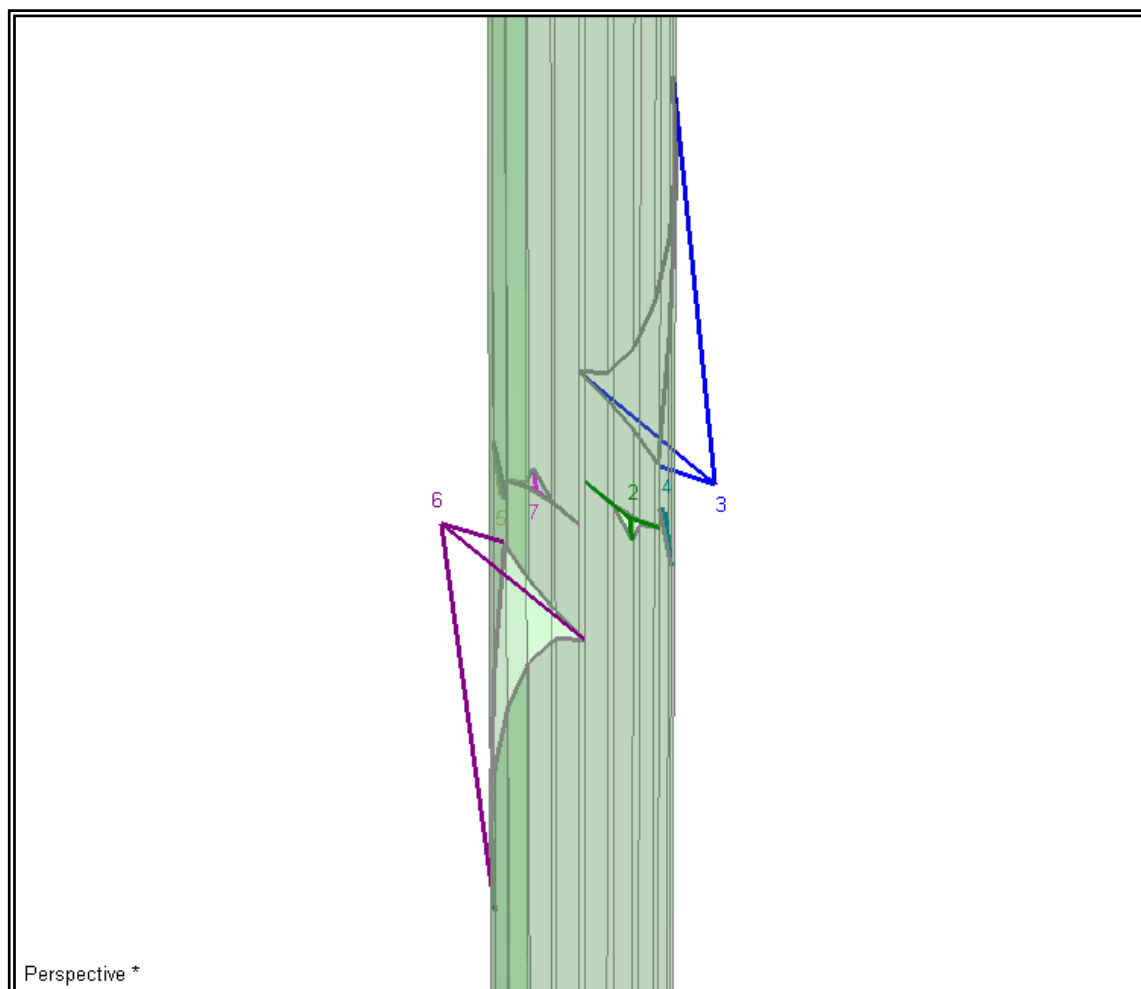
La combinación de los sistemas de discontinuidades, a lo largo de la lumbrera, formó cuñas con salida a la excavación cuya geometría se muestra anexa en la figura 8.

Figura 8.- Geometría de las cuñas tipo que se generaron en las lumbreras

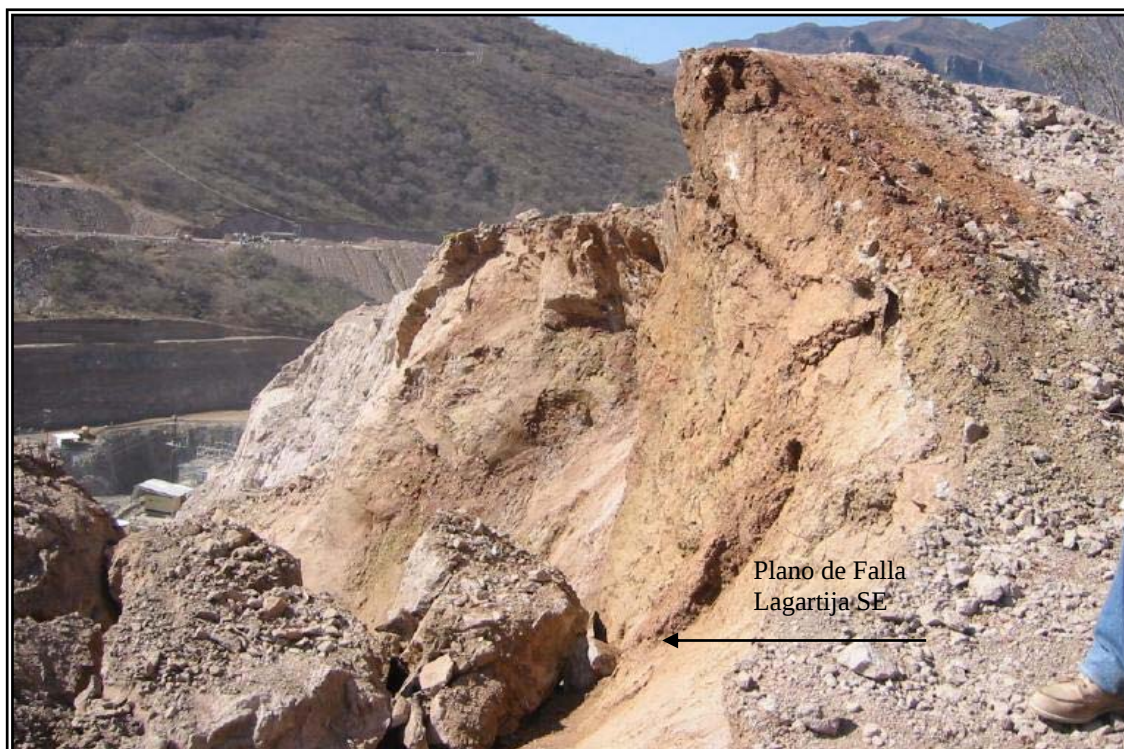
Una de ellas es la llamada Falla Lagartija SE que no había sido reportada por encontrarse oculta y que se descubrió a consecuencia de un derrumbe del talud del camino 7-MD, 4384 m<sup>3</sup> que afectó los taludes del camino y mutiló la plataforma, antes de que se iniciara la excavación de la subestación, lo cual obligó a modificar el arreglo de la subestación (Fotografía 25 y 26).

Fotografía 25.- Vista del plano de la Falla Lagartija SE que provocó el derrumbe, obsérvese la roca alterada e intemperizada.

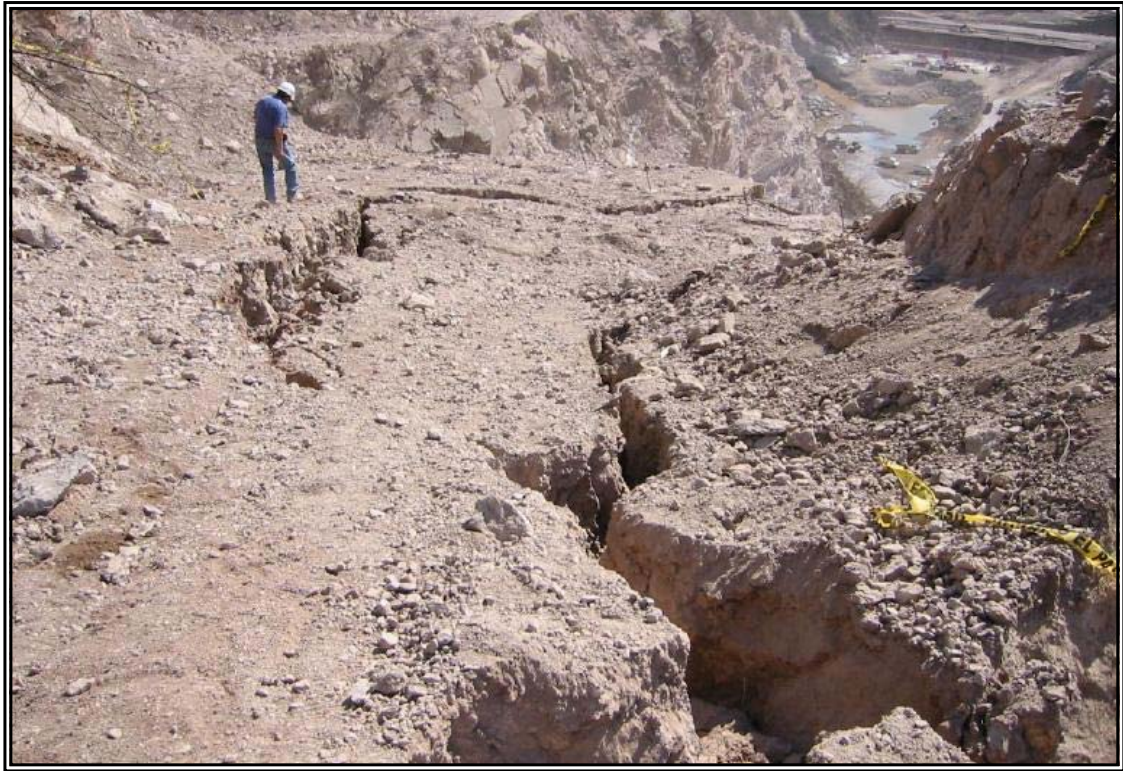
Fotografía 26.- Grietas de tensión generadas por el derrumbe en la zona de la subestación provocadas por la Falla Lagartija SE.

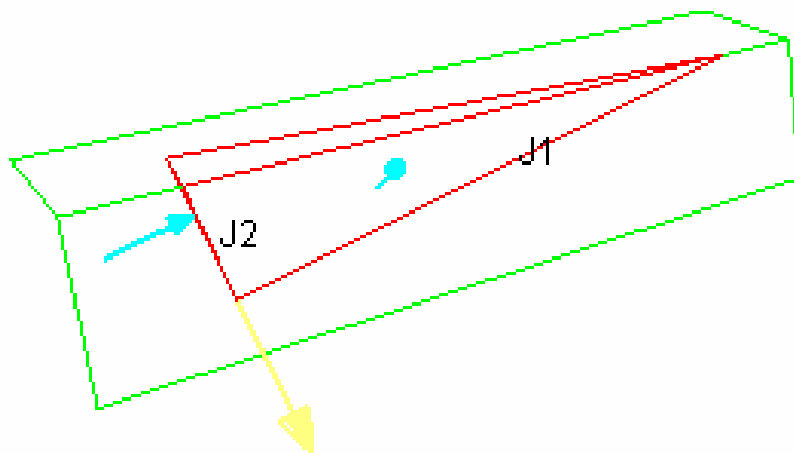
Figura 9.- Modelo de la cuña inestable que se derrumbó, entre la subestación y el camino 7-MD

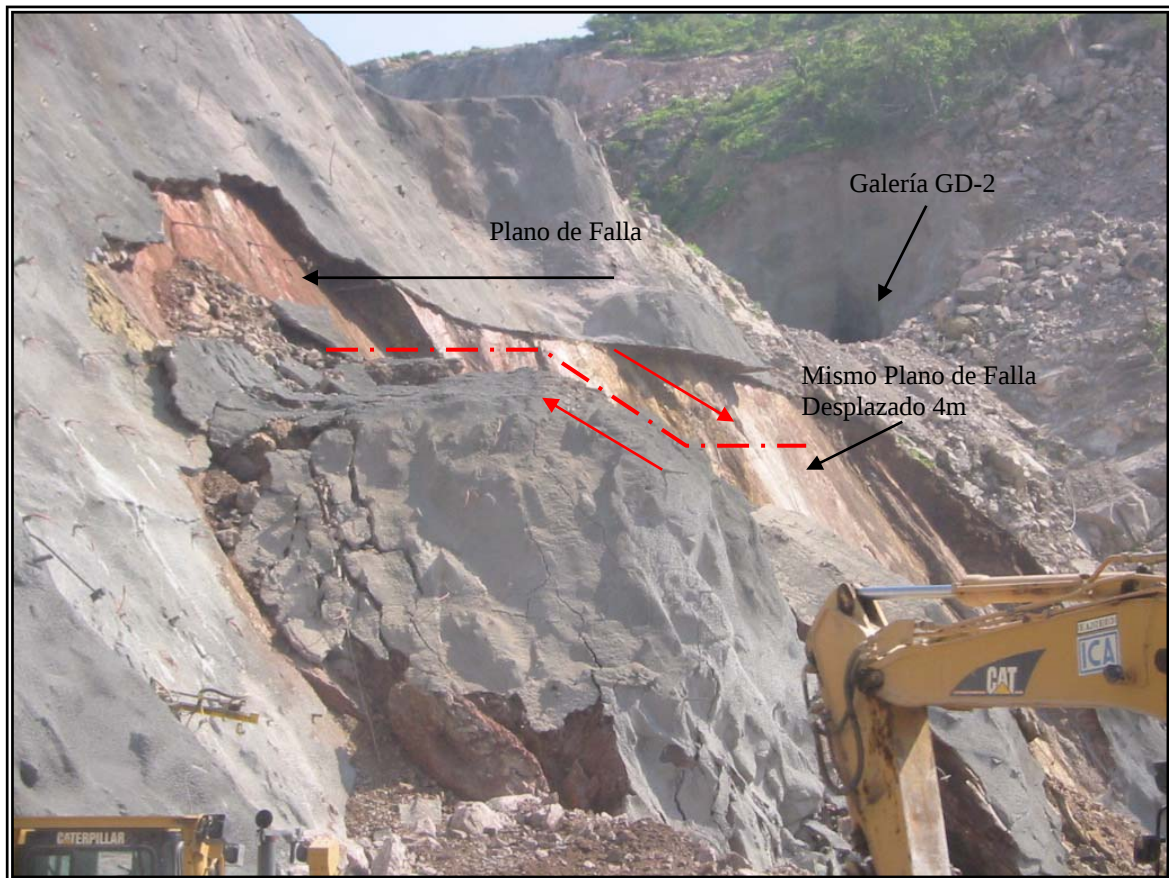
Fotografía 27.- Vista del derrumbe ocurrido entre la subestación y el camino 7-MD (elev. 340,00 a la 311,00). Nótese la zona del plano de la Falla Lagartija SE desplazada 4m hacia el frente por una de las fallas-dique.

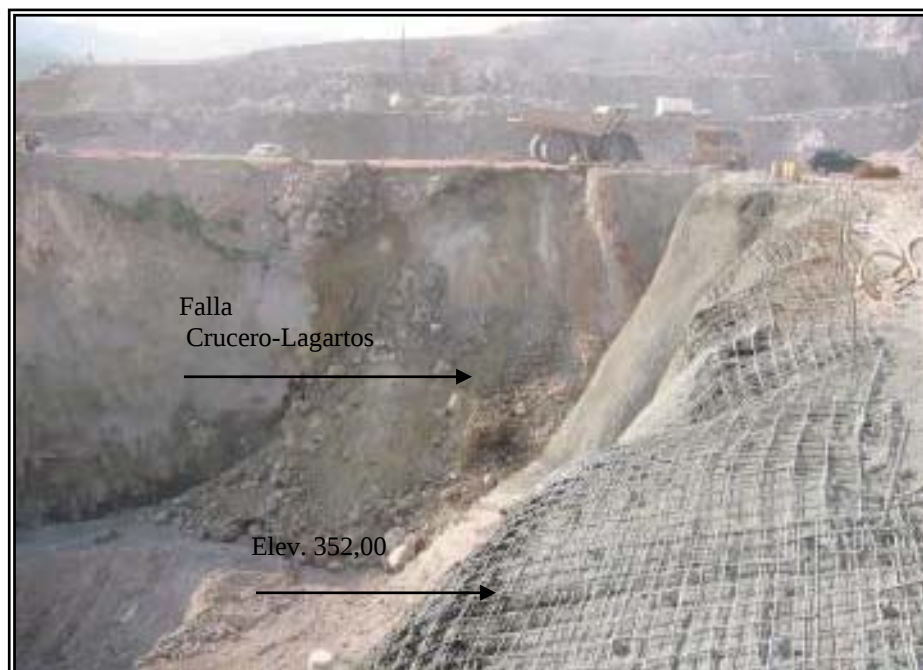
Fotografía 28.- Vista del derrumbe ocurrido en la subestación a la elevación 363,00. Nótase el desprendimiento del material alterado y triturado formado por la convergencia de las fallas Crucero-Lagartos y Fd3 (falla cañada de los diques).
