**UNIVERSIDAD NACIONAL AUTÓNOMA
DE MÉXICO**

**ANÁLISIS DEL DETERIORO POR EFECTOS
AMBIENTALES EN EQUIPO ELECTRÓNICO**

T E S I S

INGENIERO MECATRÓNICO

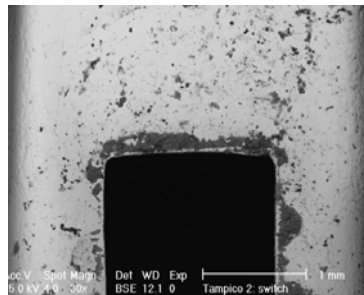
En los interruptores (*Figura 4.4.*) se tiene una zona con acumulación de agua, en donde existe una reducida separación entre la carcasa (acero cromado) y la manija del interruptor, dando lugar al deterioro de éste.

Figura 4.4. Carcasa de interruptor. [Ortiz, A., 2003]

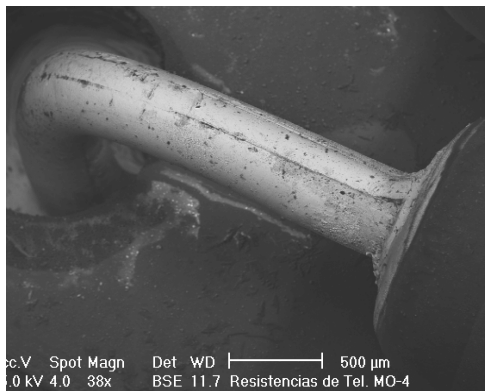
En el conductor de la resistencia mostrada en la *Figura 4.6.* se aprecia que el recubrimiento de estaño se encuentra prácticamente sin deterioro y que los depósitos son básicamente óxidos.

Figura 4.6. *Conductor de resistencia.* [Ortiz, A., 2003]

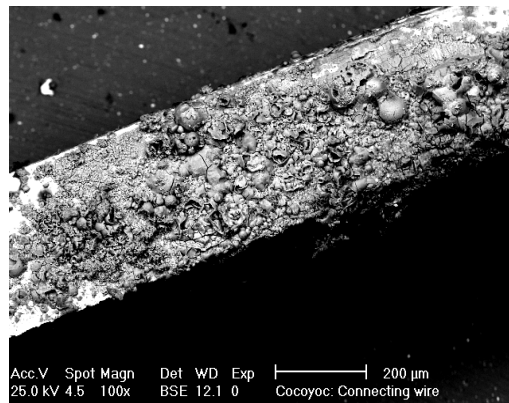
Durante el estudio se observó que los productos de corrosión se caracterizan por la presencia de depósitos de cloruros combinados con compuestos de azufre en menor proporción (*Figura 4.7.*).

Figura 4.7. Productos de corrosión en un alambre de cobre recubierto con níquel y con un depósito exterior de oro. [Ortiz, A., 2003]

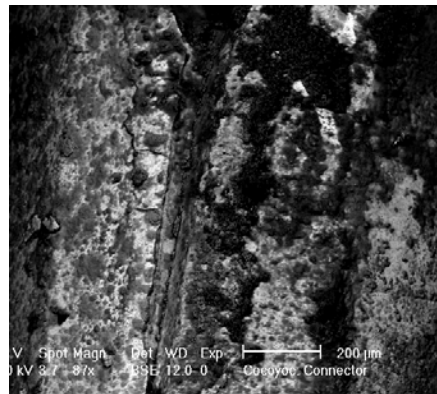
Los depósitos analizados permitieron observar la presencia de cloruros y cantidades menores de azufre combinado con oxígeno, esto sobre conectores de latón (*Figura 4.8.*).

Figura 4.8. Conector de latón en contacto con un alambre recubierto con oro. En general la superficie se ve deteriorada por efecto de la corrosión (zonas oscuras). [Ortiz, A., 2003]

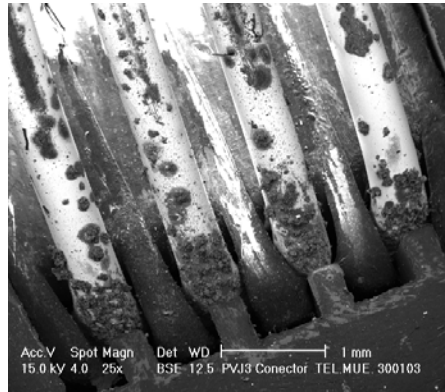
Para el análisis se tomaron muestras de pines de conexión, resistencias e interruptores, en los cuales el deterioro es significativo y en donde actúa como agente corrosivo el cloro (*Figuras 4.11. y 4.12.*).

Figura 4.11. Formación de depósitos en pines de conexión recubiertos de oro. [Ortiz, A., 2003]

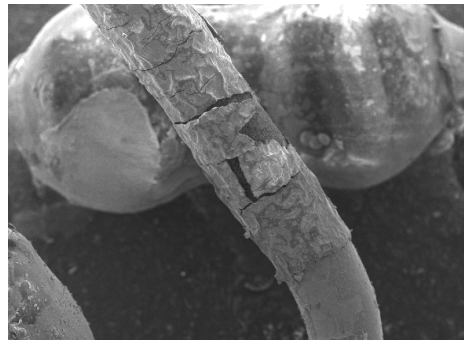
Figura 4.12. Conector de una resistencia en donde el cloro genera un rápido deterioro del recubrimiento y su desprendimiento del conductor. [Ortiz, A., 2003]

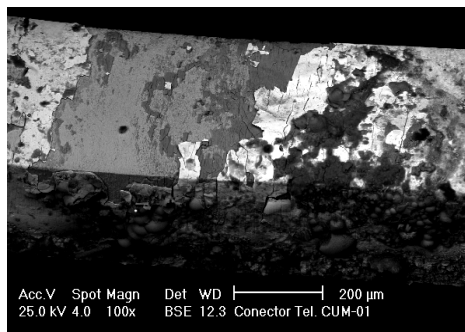
En las tarjetas provenientes de esta región, el deterioro fue mínimo, sin embargo, en algunas de éstas se observó una gran cantidad de depósitos a causa del cloro y del azufre (*Figura 4.13.*).

Figura 4.13. Conector de cobre con desprendimiento de la película protectora de oro. [Ortiz, A., 2003]

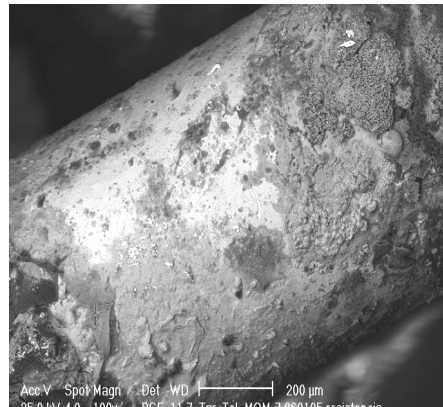
De la inspección realizada (*Figura 4.14.*) se observó un daño ligero por corrosión en algunos componentes debido a la escasa presencia de cloro y azufre.

Figura 4.14. Terminal de una resistencia con desprendimiento de película de estaño y formación de depósitos complejos. [Cueva, I., 2006]

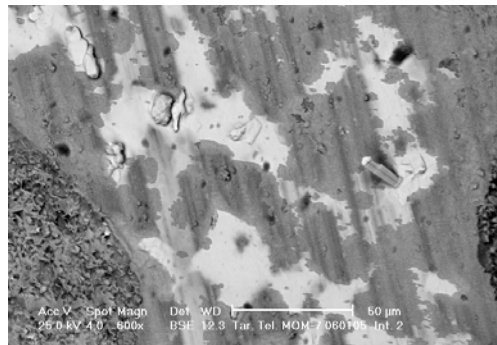
La corrosión en la ciudad de Morelia se concentra generalmente alrededor de partículas o sales cristalizadas, esto es una indicación de una condensación limitada e intermitente en las superficies, mientras que los contaminantes se acumulan durante la fase húmeda y se cristalizan al secarse (*Figura 4.15.*).

Figura 4.15. Interruptor con deterioro sufrido en la capa de recubrimiento. [Cueva, I., 2006]

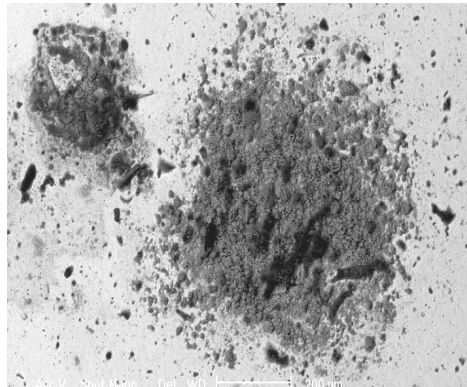
Para las muestras de esta región (*Figura 4.16.*) existe una baja evidencia de corrosión atmosférica sobre todo en los interruptores y conectores, además se observaron abundantes picaduras debido a la presencia de productos de la corrosión atmosférica en particular en las bocinas de estos equipos telefónicos.

Figura 4.16. Conector de una resistencia con conductor de cobre en donde se observan óxidos de zinc. El ataque tiende a extenderse dada la porosidad del recubrimiento. [Zavala, O., 2007]

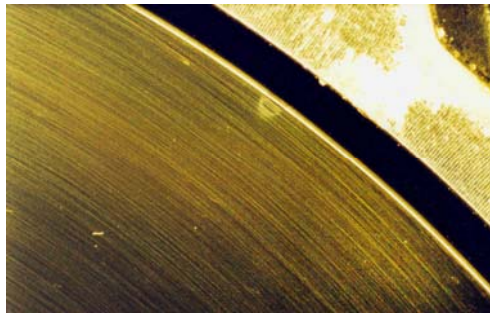
Dentro del análisis en algunos dispositivos, diagnosticados con falla mecánica, se observó la presencia de rayas sobre la superficie del plato, *Figura 5.7.*, causadas por la cabeza de lectura/escritura, generadas por el desprendimiento del material de la superficie del disco.

Figura 5.7. Rayas sobre la superficie del disco. [Sánchez, F., 2005]

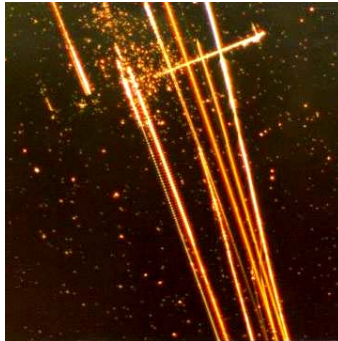
Durante el diagnóstico, en los discos que presentaron tener falla mecánica se observó que en su mayoría se encontraban cantidades excesivas de polvo y en sus elementos internos la existencia de colisión entre la cabeza de lectura/escritura y el plato así como marcas de vuelo (Figura 5.9).

Figura 5.9. Rayones ocasionados por el contacto de la cabeza de lectura/escritura sobre la superficie del disco provocando a su vez desprendimiento de la capa de carbono (puntos luminosos).

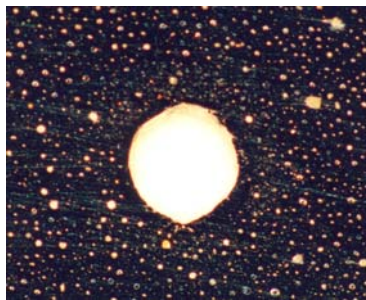
Al realizar la inspección interna de cada uno de los SAMD expuestos al ensayo se observa que todos los SAMD sometidos al ensayo tienen evidencia de corrosión en la superficie del plato (*Figuras 5.11. y 5.12.*).

Figura 5.11. Superficie de SAMD con depósitos de condensado y residuos salinos. [Sánchez, F., 2005]

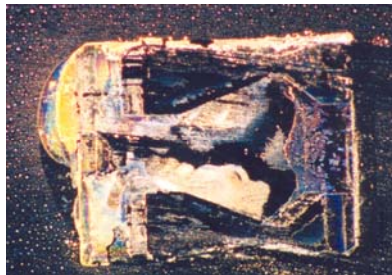
Figura 5.12. Marca de la adherencia de la cabeza de lectura/escritura al plato. [Sánchez, F., 2005]

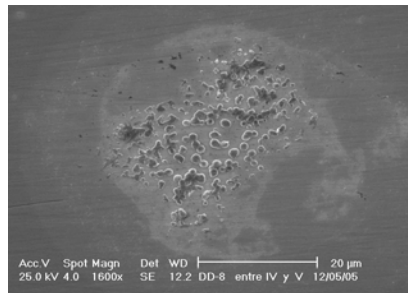
En la *Figura 5.13*. se muestran marcas de condensado, y en la zona central de la imagen se observa un brote de productos de corrosión sobre la superficie del plato.

Figura 5.13. Brote de productos de corrosión. [Sánchez, F., 2005]

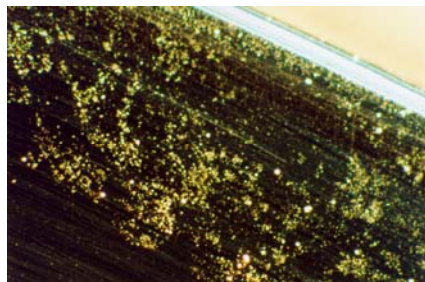
En la inspección realizada en el estereoscopio de esta segunda etapa el daño observado no es muy notorio, sin embargo, en algunas zonas específicas como la periferia del disco (*Figuras 5.14.* y *5.15.*) se encuentran ciertos depósitos y marcas de condensado, además de que se tiene la evidencia de la adherencia de la cabeza de lectura/escritura con la superficie del plato.

Figura 5.14. Depósitos en la periferia del disco ocasionando discontinuidad en la capa de la superficie. [Sánchez, F., 2005]

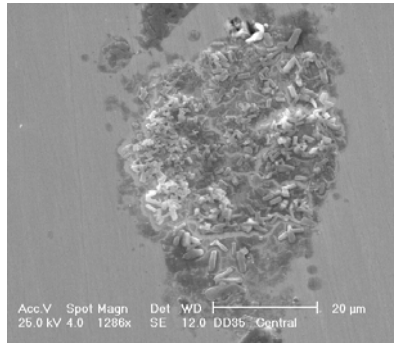
Figura 5.15. Depósitos sobre superficie del disco en forma de hilos en donde el elemento más representativo es el níquel. [Sánchez, F., 2005]

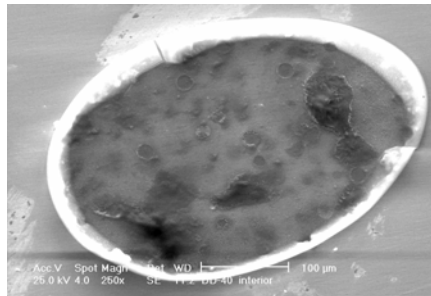
Figura 5.16. Daño sufrido en la superficie del disco. [Sánchez, F., 2005]

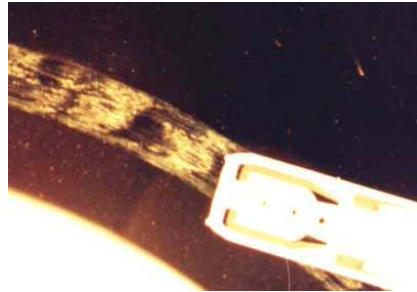
Figura 5.17. *Roce entre el cabezal de lectura/escritura y la superficie del plato del disco.*

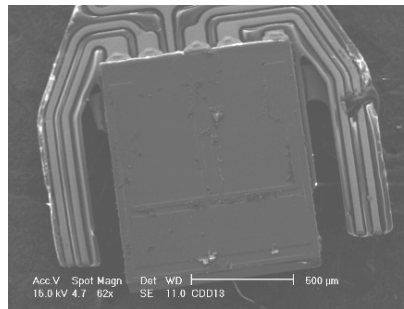
Figura 5.19. *Existencia de condensado sobre el cabezal, lo cual ocasiona que se lleve a cabo la fricción entre éste y el plato desprendiendo su recubrimiento de carbono.*

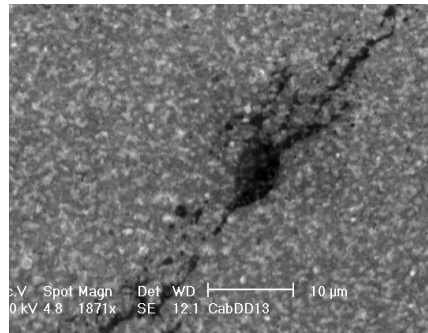
Figura 5.20. Pérdida de material acompañado de una grieta.

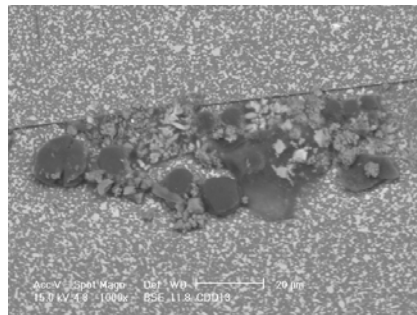
Figura 5.21. Existencia de brotes corrosivos sobre la superficie del cabezal de lectura/escritura..

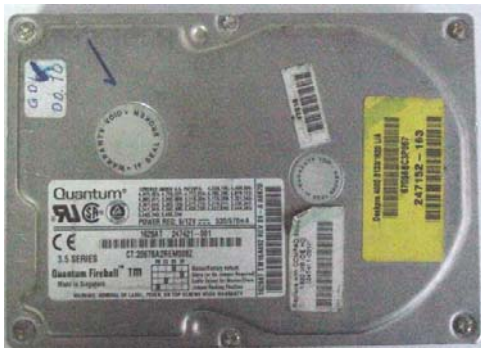
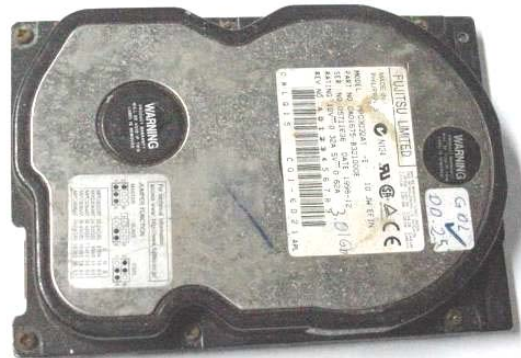
Figura 5.26. Apariencia de la carcava de un disco duro. Nótese que dependiendo del material de la carcava se tiene deterioro en mayor o menor medida sin dejar de existir el mismo en estos elementos.

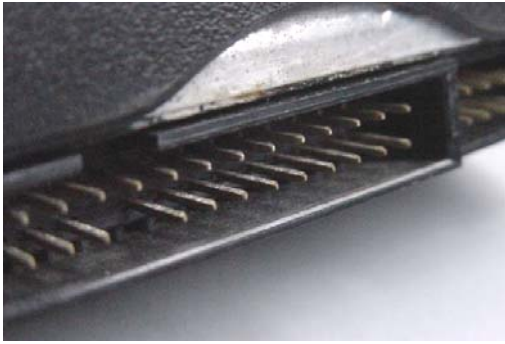
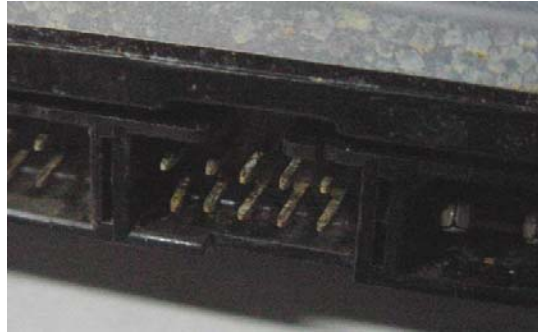
Figura 5.28. Pines de interconexión con acumulación de condensado originando así la formación de sulfatos.

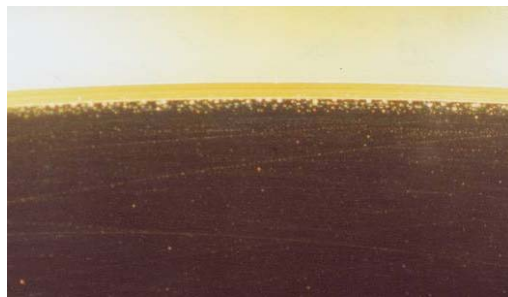
Figura 5.30. Acumulación de condensado sobre la periferia del plato.

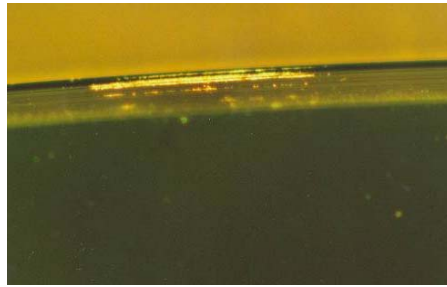
Figura 5.31. Desgaste en la periferia del disco.

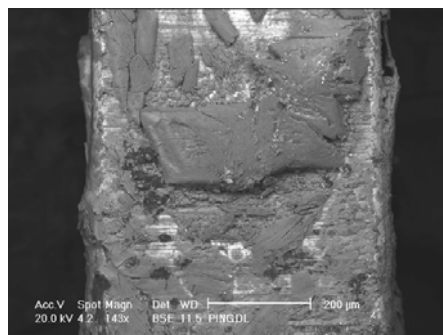
Figura 5.43. Evidencia de acumulación de sales y deterioro de los pines IDE.

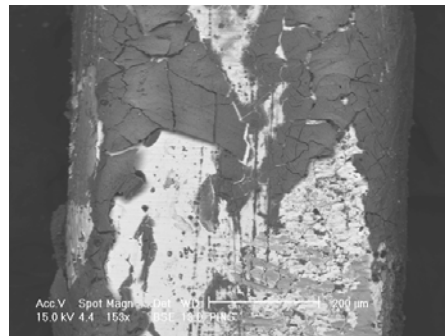
Figura 5.46. Deterioro en la superficie de los pines IDE, formación de óxidos.

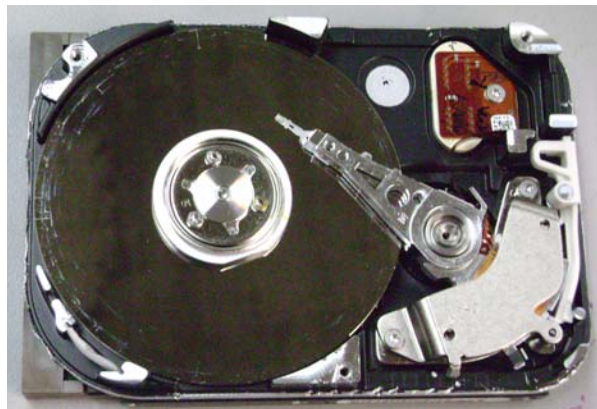
Figura 5.52. Superficie del plato con marcas realizadas por la cabeza de L/E.

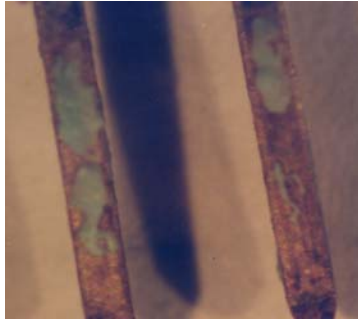
Figura 5.53. Pines de interconexión con condensado.

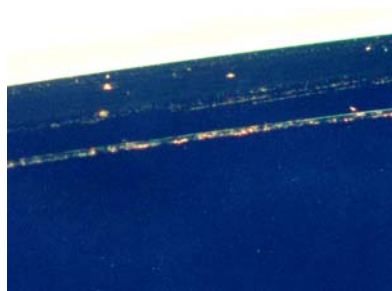
Figura 5.56. Deterioro sobre de la periferia del disco.

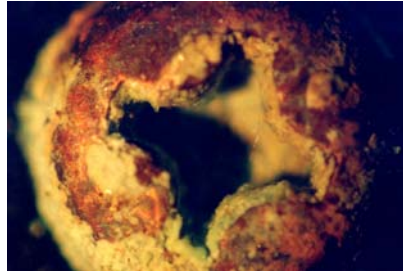
Figura 5.57. Formación de sales en tornillos de la carcasa.

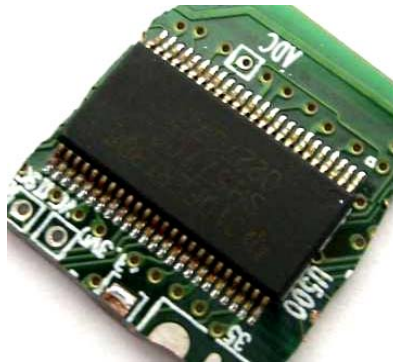
Figura 5.58. Circuito integrado seccionado para análisis mediante MEB cuyas terminales presentan corrosión.

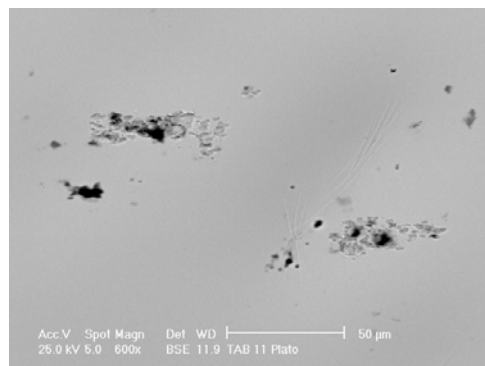
Figura 5.59. Picaduras sobre la superficie del plato.

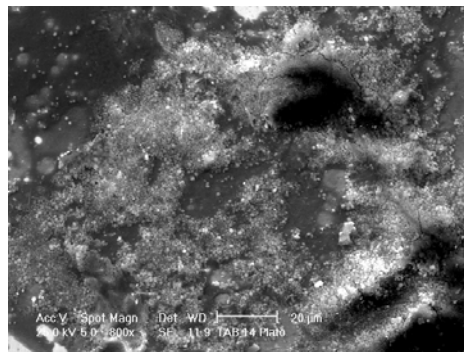
Figura 5.64. Superficie del plato con formación de condensado.

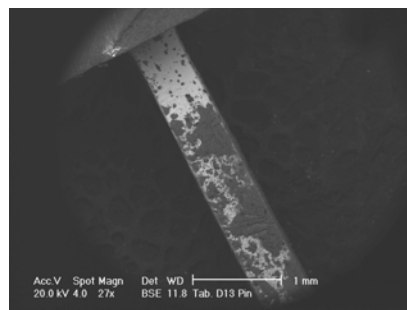
Figura 5.66. Pin de interconexión IDE con sulfatos.

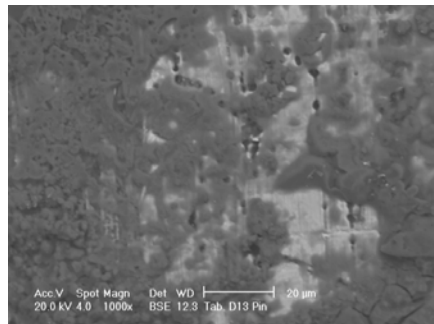
Figura 5.69. Pin IDE recubierto con condensado y ligeras picaduras.
