**Reestructuración y reforzamiento del
cuerpo 2 de la Escuela Secundaria
José Vasconcelos, ubicada en Calle
Naranja número 61, Colonia Santa
María la Ribera, en la Alcaldía
Cuauhtémoc de la Ciudad de México**

TESIS

Presentar el proceso sistemático del diagnóstico, análisis y diseño, con base en la aplicación práctica de la normativa vigente y las técnicas utilizadas para la restructuración y reforzamiento estructural del Cuerpo 2 de la Escuela Secundaria Diurna No. 46 "José Vasconcelos"

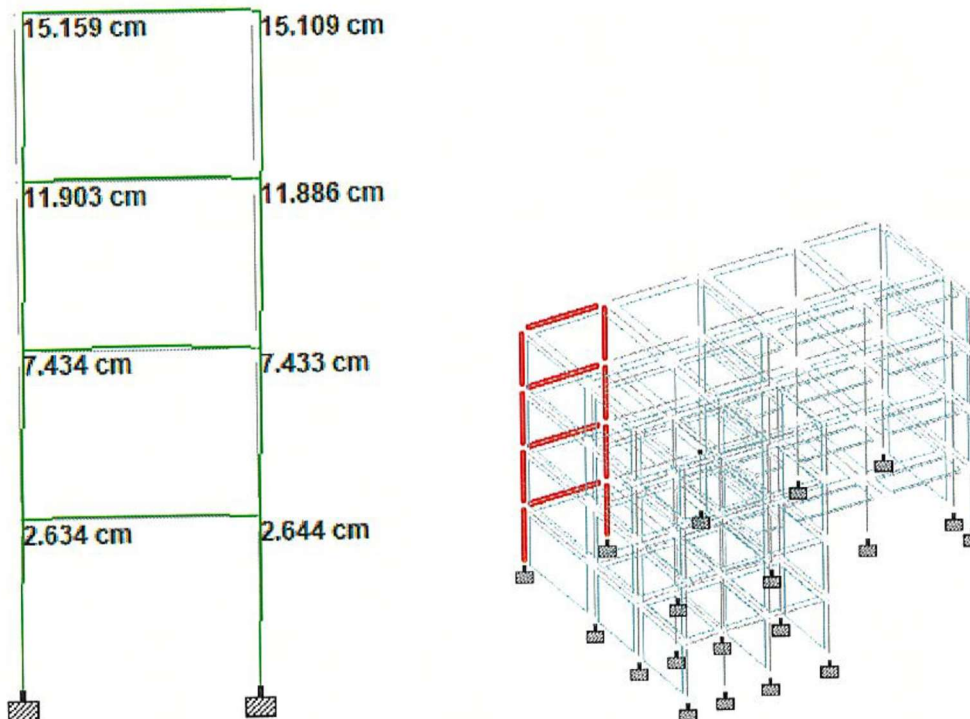
Desplazamientos de los elementos estructurales en sentido X de los elementos estructurales para la

combinación 13 del cuerpo 2.

Desplazamiento del edificio	42.4452	Cm	Porcentaje excedente del permisible	153%
Desplazamiento permisible	16.8	Cm

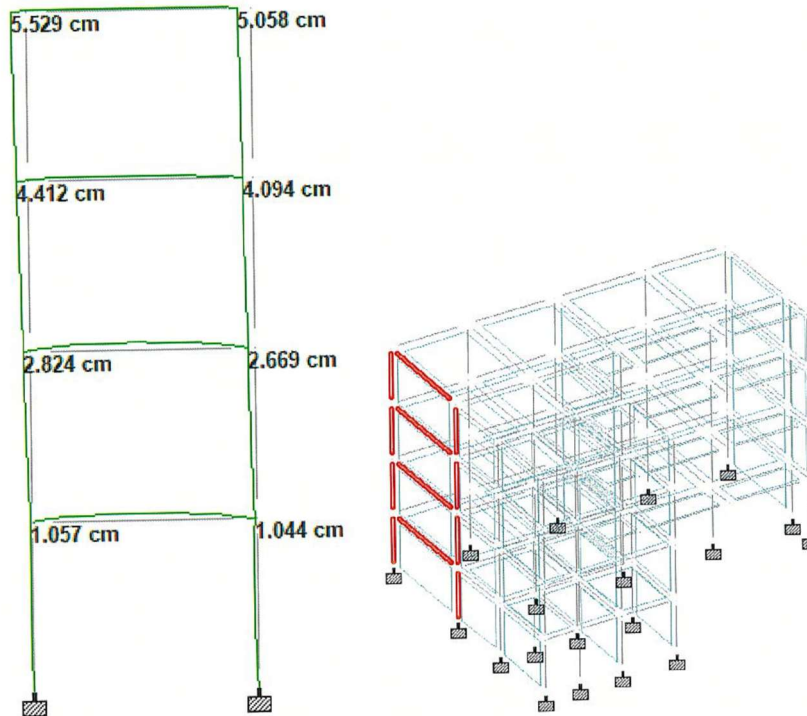
Desplazamientos de los elementos estructurales en sentido Z de los elementos estructurales para la combinación 17 del cuerpo 2.

Desplazamiento del edificio	15.4812	Cm	Porcentaje excedente del permisible	92%
Desplazamiento permisible	16.8	Cm

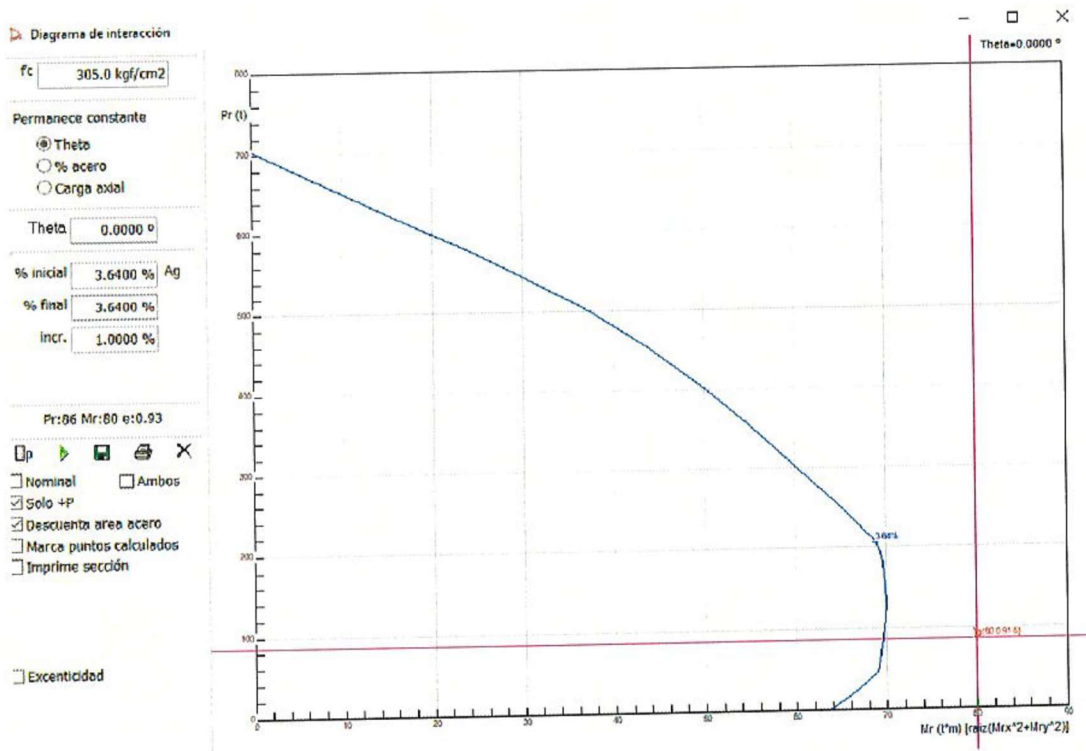
Imagen del Cuerpo 2: Diagrama de interacción de elemento revisado.

En referencia a los estados límites de falla del Cuerpo 2, los elementos estructurales tales como c: columnas, trabajan con eficiencia del 157% a los esfuerzos a los que están sometidos por cargas gravitacionales y sísmicas con base en lo establecido en el Reglamento de Construcciones para el Distrito Federal (hoy Ciudad de México) para el diseño por sismo vigentes.

Para este mismo cuerpo, desarrollé un proyecto de rigidización estructural, con la finalidad de proporcionar a la estructural la rigidez necesaria a fin de reducir los desplazamientos provocados por cargas gravitacionales y sísmicas actuantes. También, realicé el proyecto de reforzamiento estructural para el mismo cuerpo, con la finalidad de proporcionar a la estructura la resistencia necesaria a los esfuerzos mecánicos en las columnas que fallan en el análisis estructural.

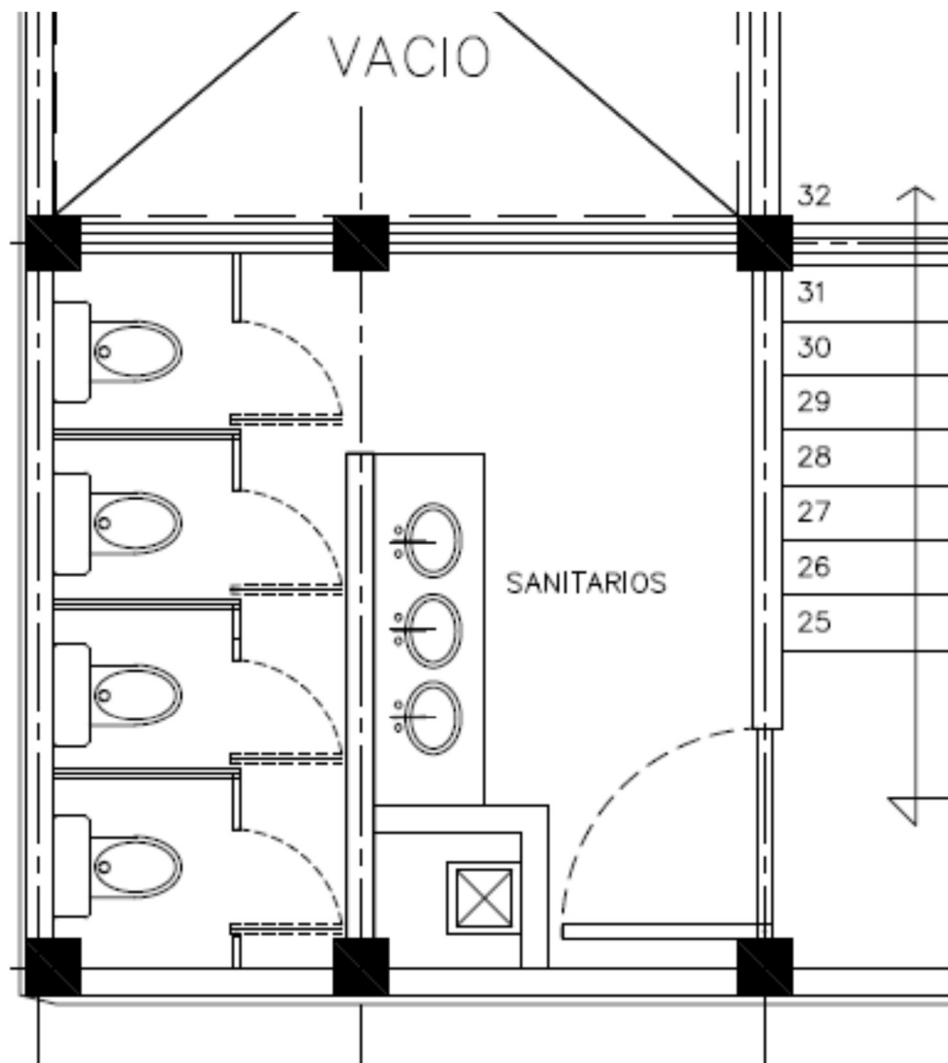
DETALLE DE BAÑOS MUJERES Y HOMBRES EN ESTADO ORIGINAL:

Muebles Sanitarios y Accesorios. – Derivado del uso y la falta de mantenimiento, se deben sustituir los inodoros, también, mejorar las circulaciones, por lo que planteé la reubicación de lavamanos, los cuales, en su mayoría se encuentran desprendidos, rotos y con fugas, así mismo, consideré la reubicación del acceso al vertedero. Durante la sustitución de los inodoros, se requiere incorporar la válvula angular en la alimentación para cada uno y colocar asientos; para los lavamanos, se deberá colocar llave angular y tubo flexible metálico para posteriormente instalar la llave economizadora. De igual manera, considero necesario, el cambio de acabado en piso y muros a efecto de mejorar la apariencia, así como las mamparas divisorias entre los muebles.

Posterior a la verificación de fugas en la columna de alimentación y previendo la probable rotura de tuberías o desprendimiento, se sustituyen aquellas en franco deterioro, así mismo, tome la determinación de mejorar las circulaciones planteando la reubicación de lavamanos, los cuales, en su mayoría se encuentran desprendidos, rotos y con fugas en conexiones, así mismo, se realizó la reubicación del acceso al vertedero.
