Capítulo 4

Afectaciones por efecto de sismo

4.4 Daños que provocaría un sismo con magnitud menor a 8.1 en la escala Richter en la Ciudad de México

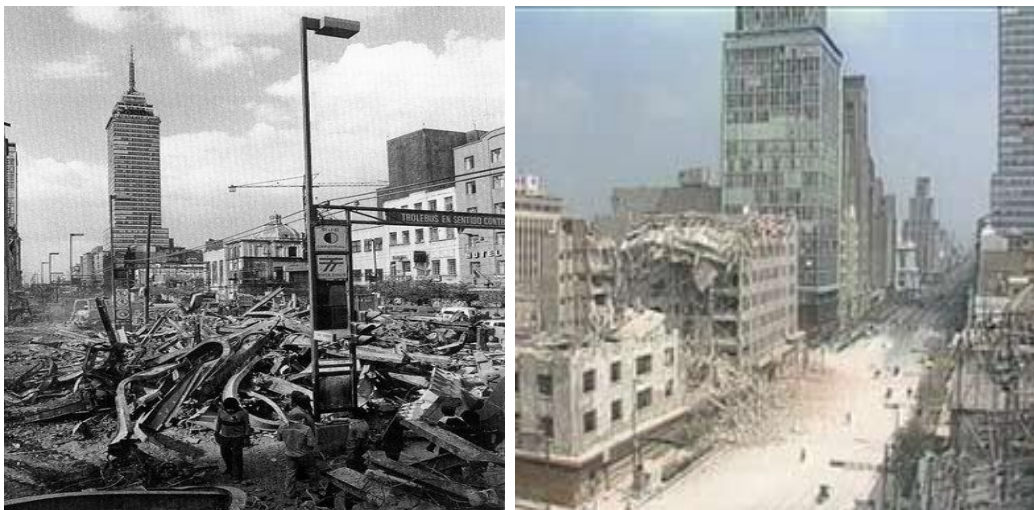
Figura 4.1 Edificios del centro derribados por el sismo de 1985 en Av. Lázaro Cárdenas o eje central.

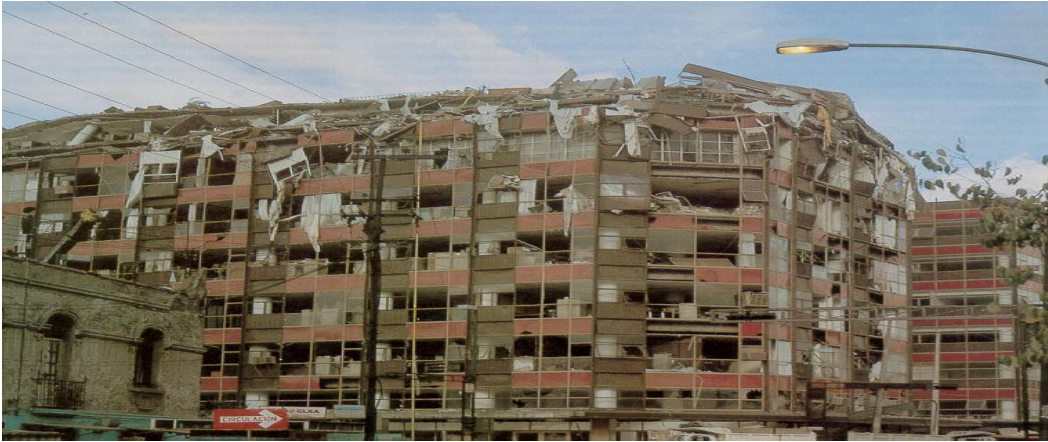
Figura 4.2 Secretaria de Comercio muy deteriorada por el sismo de 1985.

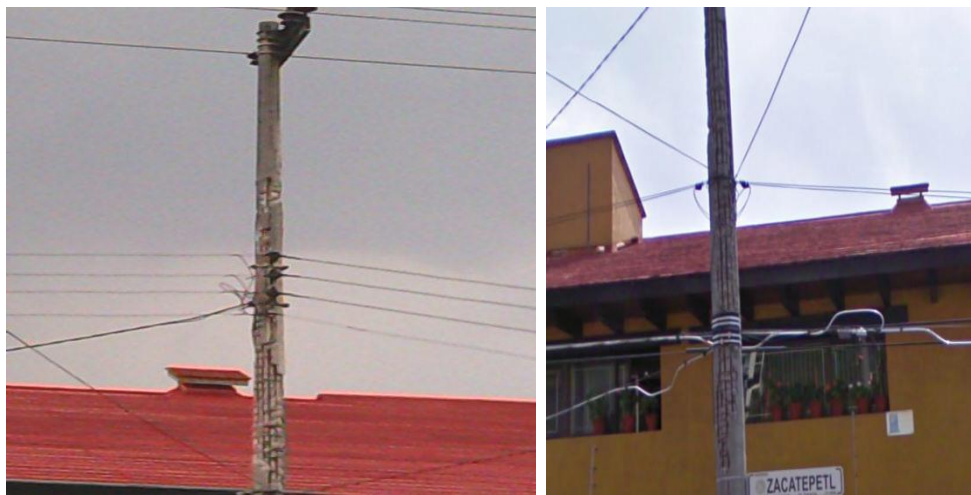
En la figura 4.3 se aprecia la imagen de un poste de concreto reforzado muy deteriorado con las varillas expuestas a la altura de las líneas aéreas de distribución de baja tensión ubicado al sur de la ciudad en la Colonia Jardines del Pedregal, delegación Coyoacán. (Fecha de las imágenes; julio de 2010)

Figura 4.3 poste de concreto reforzado muy deteriorado por el tiempo.

Como este tipo de postes de concreto reforzado existen muchos en la Ciudad de México, y esto implica que hay que hacer una buena planeación de reemplazo de postes deteriorados por postes de concreto reforzado de nueva generación.

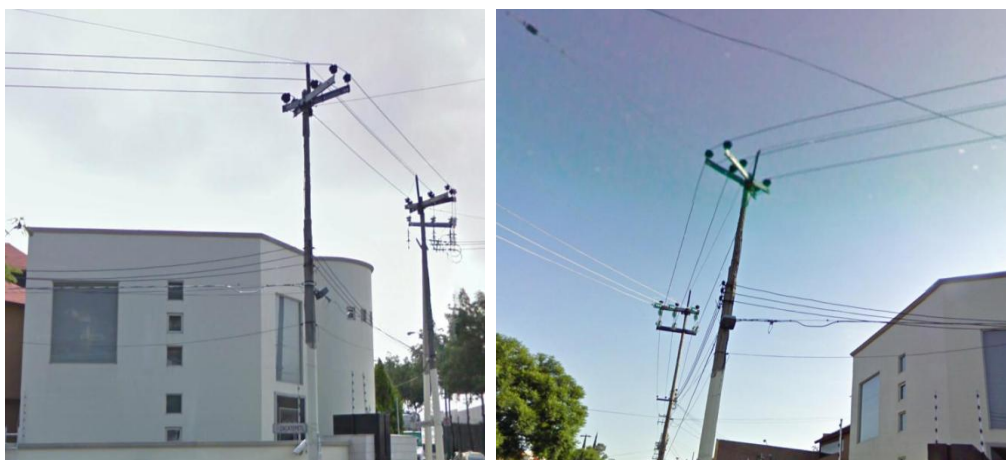
En la figura 4.4 se muestra un poste de concreto reforzado con las varillas expuestas y con la parte superior apunto de venirse abajo en la parte superior de la sustentación de las crucetas de acero que sostienen a las líneas de mediana tensión, de red troncal.

Figura 4.4 poste de concreto reforzado a punto de venirse debajo de la parte superior.

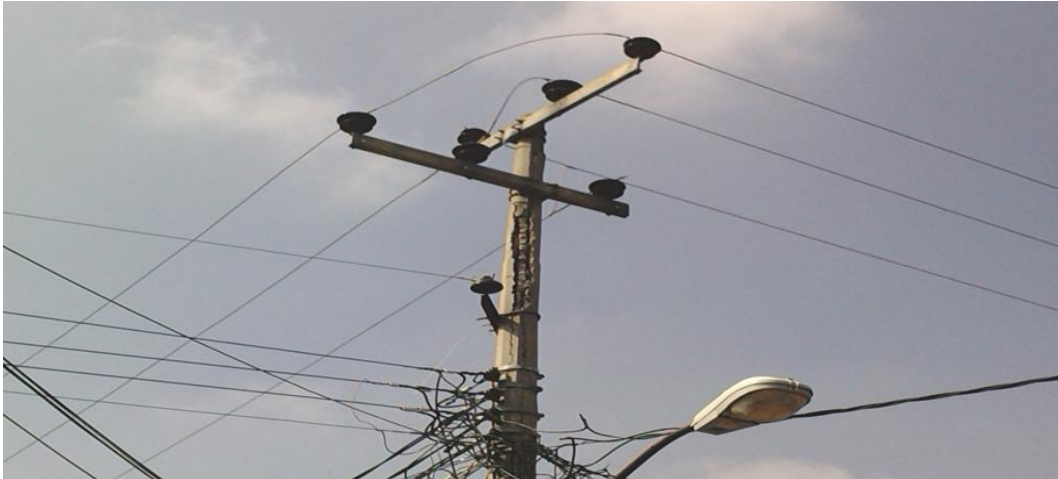
Otro tipo de daños por este tipo de sismos son, que al moverse por efecto de sismo los postes de concreto reforzado de más de 20 años de vida útil, provocan la caída de pedazos de concreto como el que se muestra en la figura 4.5 y por consiguiente la exposición de varillas a la intemperie y su inminente oxidación y corrosión que aumentan su posible caída, lo cual se vería reflejado inmediatamente en la interrupción del flujo eléctrico.

Figura 4.5 Poste de concreto reforzado deteriorado por el tiempo con las varillas expuestas.

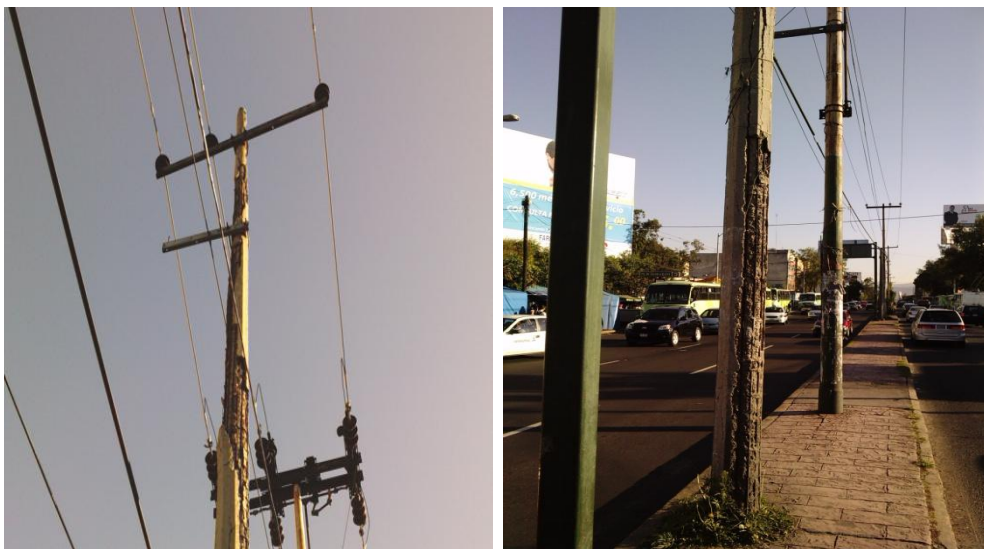
En la figura 4.6 se ve el peligro latente que representan los postes de más de 20 años de vida útil, ya que este poste se encuentra ubicado en una de las zonas más transitadas por personas y por vehículos, además existe muy cerca de ahí una base de transporte público que en horas pico está con mucha gente haciendo largas filas. Este poste está ubicado en Av. Universidad y Miguel A. de Quevedo.

Figura 4.6 poste de concreto reforzado muy deteriorado por el tiempo con pedazos de concreto a punto de caer.

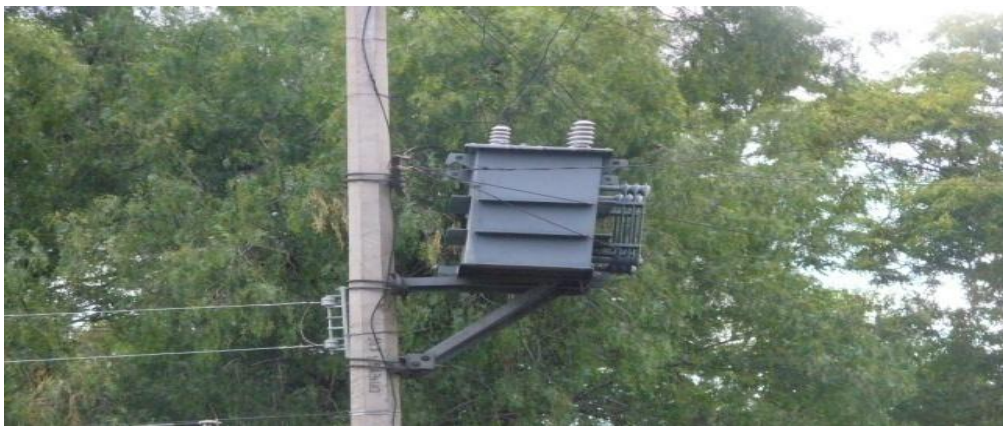
Otra de las consecuencias que se generan por este tipo de sismos son el de “recorrido” de su base de transformadores como el que se ve en figura 4.7. Esto es que los transformadores trifásicos aéreos se deslizan sobre su plataforma de sustentación, soportada en postes de concreto reforzados y de acero troncocónicos en donde son instalados, quedando al borde de caerse y el peligro inminente para la sociedad. En esta imagen se puede apreciar un transformador aéreo al borde de su plataforma, en el caso de un sismo del rango antes mencionado es muy posible que se venga abajo. Este transformador trifásico aéreo está ubicado en Av. Miramontes casi esquina Calle Cerro de las Campanas delegación Coyoacán. Y como este ejemplo hay muchos.

Figura 4.7 Transformador trifásico aéreo recorrido de su base al borde de su plataforma.

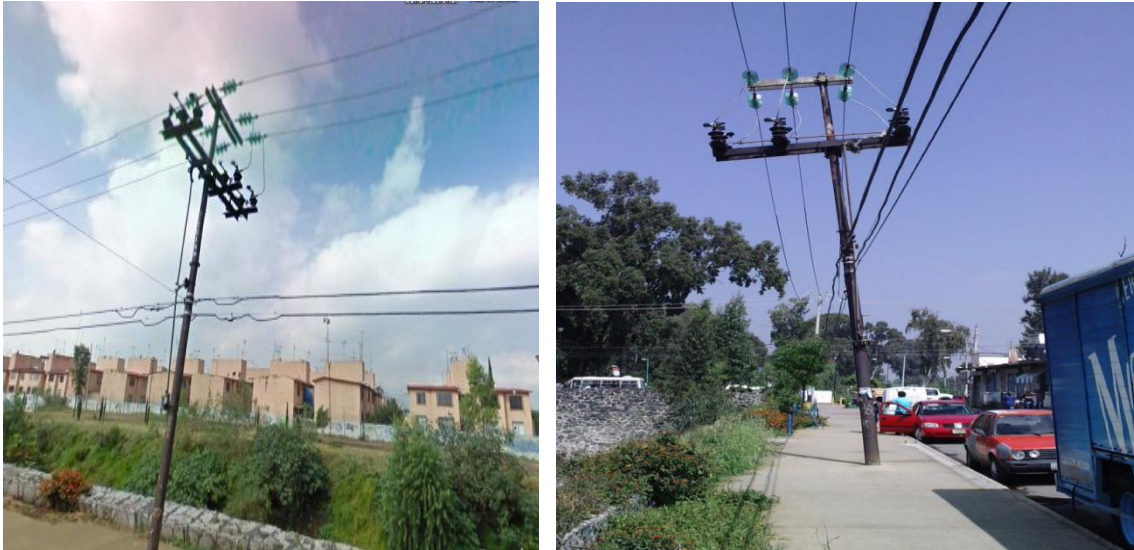
Desde el sismo de 1985 existen muchos postes de concreto reforzado y de acero troncocónico desplomados, y en un evento de esta magnitud se pueden venir abajo. En la figura 4.8 se aprecia un poste de acero troncocónico con cortador y un equipo de seccionamiento manual (cuchillas tipo ALDUTI) ubicado en calle Canal Nacional casi esquina con Luis Galván delegación Iztapalápa que se encuentra desplomado; además lleva línea troncal de ACSR 336, cableado de televisión de paga, cableado telefónico. Este poste en un sismo se vendría abajo, por que oscilaría el equipo de seccionamiento que es muy pesado que actuaría como brazo de palanca en su base, además de que el suelo en donde está empotrado tiene un nivel freático muy alto por estar a un lado del canal nacional, además del peligro que esto ocasiona a la población. Cabe señalar que existen muchos postes en estas condiciones, que deben de ser atendidos, con una pronta respuesta de la Comisión Federal de Electricidad (CFE).

Figura 4.8 poste de acero troncocónico con equipo de seccionamiento manual desplomado con red troncal.

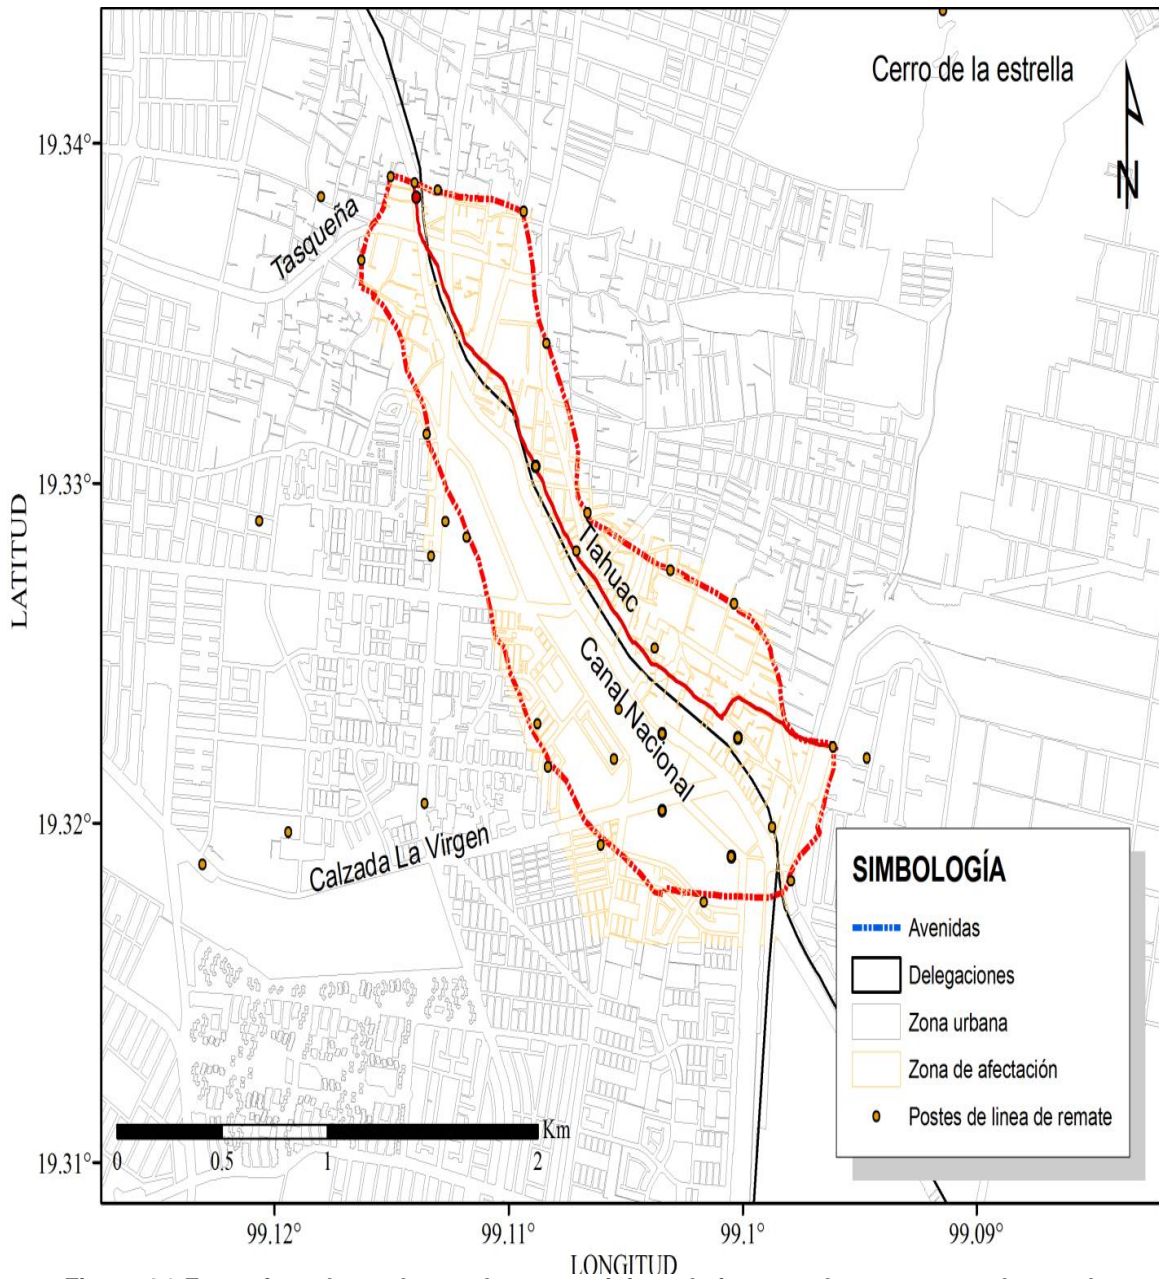
En la figura 4.9 se puede apreciar la zona que se vería afectada y quedar sin energía eléctrica si el poste de la figura 4.8 se vinieran abajo por efecto de algún sismo ya que es red troncal. Para este tipo de trabajos se requerirían de 24 hasta 40 horas de trabajo ya que como se aprecia tiene el poste un equipo de seccionamiento manual que son unas cuchillas tipo ALDUTI, además de colocar un poste nuevo. Cabe señalar que es muy importante este tipo de seccionadores ya que se pueden operar con potencial en las líneas y así arreglar algún desperfecto más adelante.

Figura 4.9 Zona afectada en el caso de que se viniera abajo poste de acero con red troncal.

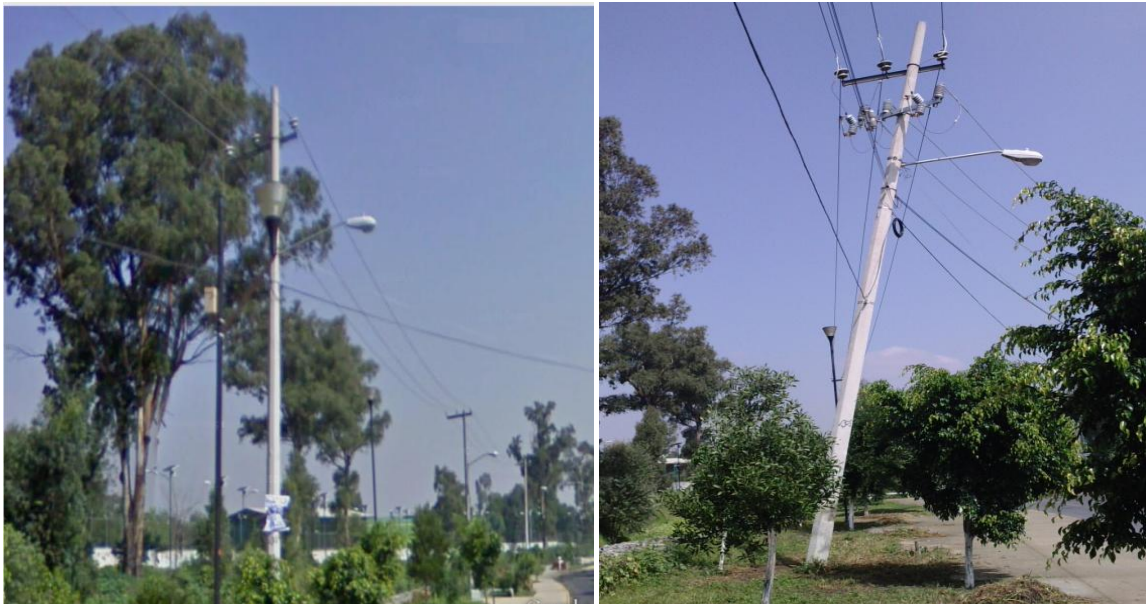
En la figura 4.10 se muestra el mismo poste de concreto reforzado en fechas distintas, en la primera es del 14 de febrero de 2009, y el de la segunda es del 23 de septiembre de 2010, Se aprecia el poste plomado y luego desplomado unos 30 grados con respecto a la horizontal del suelo, este poste se afectó después de haber realizado un ramal o una derivación hacia un transformador trifásico aéreo, en forma incorrecta, ya que además de hacer mal el tendido eléctrico en el poste en forma diagonal, las líneas de mediana tensión están a una altura aproximada de 5 metros con respecto al arroyo vehicular, por el desplome (fuera de normas técnicas), además este trabajo se realizó por trabajadores subcontratados por la CFE, que a pesar de ver su trabajo mal hecho se fueron. Este poste está ubicado en la calle de Canal Nacional esquina con Relaciones Exteriores, colonia San Andrés Tomatlan delegación Iztapalápa.

Figura 4.10 Poste de concreto reforzado antes y después de hacer un ramal.

Esta línea es troncal y abastese de flujo eléctrico a unas 10 colonias al oriente de la ciudad, si este poste y su línea de mediana tensión se sometieran por un sismo de intensidad de hasta 8.1 grados Richter como el de 1985, esta se verían afectadas de manera significativa, por que el poste de concreto reforzado se vendría abajo, además las líneas de mediana tensión tienen demasiada catenaria y tendrían un choque de entre líneas y sus ya mencionadas consecuencias. Los postes desplomados y muy deteriorados por el tiempo se vendrían abajo y el peligro inminente que representa para la población en general de que se le caiga un poste o muera por electrocución.

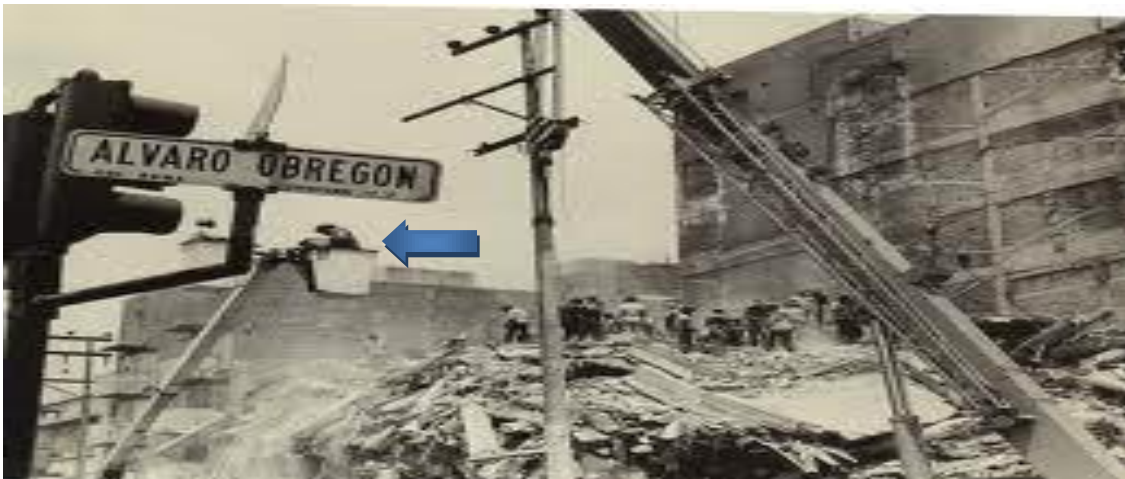
En la figura 4.11 se aprecian los trabajos después del sismo de 1985 de reinstalación de la red aérea de mediana tensión por parte de los trabajadores de líneas aéreas de Luz y Fuerza del Centro (L yFC). En esta imagen se aprecia una “jirafa” con canastilla doble con sus ocupantes reinstalando las líneas de mediana tensión, frente al edificio que se encontraba en Av. Insurgentes Esquina Álvaro Obregón de la colonia Roma.

Figura 4.11 Edificio derrumbado por el sismo de 1985.

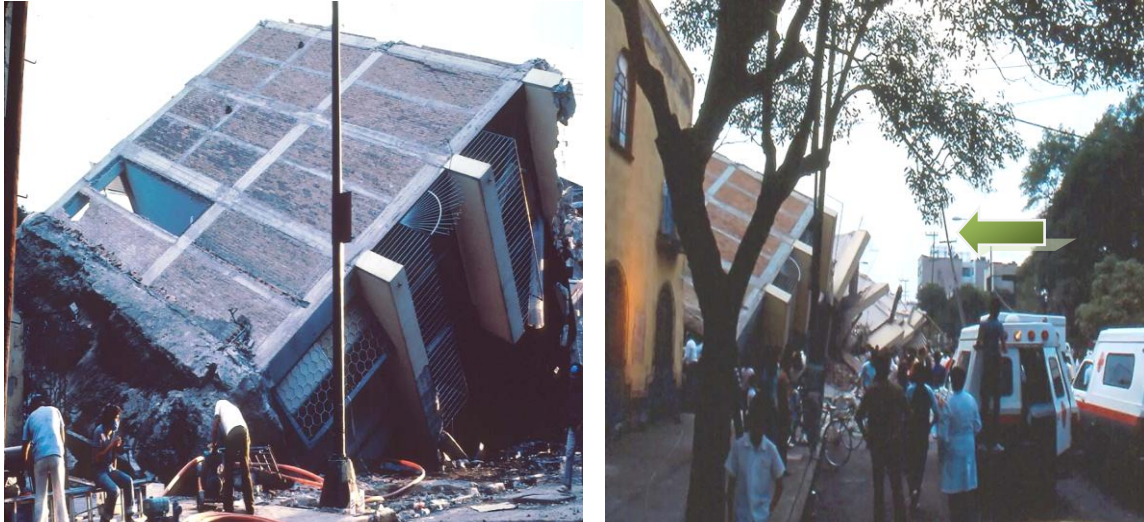
En la figura 4.12 se puede observar daños por el sismo de 1985 tanto a la infraestructura eléctrica subterránea como a la aérea, por un lado el edificio volcado sobre la acera por donde pasan la red subterránea y por otro lado postes de concreto reforzado desplomados con la red aérea de mediana tensión.

Figura 4.12 Edificio de departamentos derribado en el sismo de 1985.

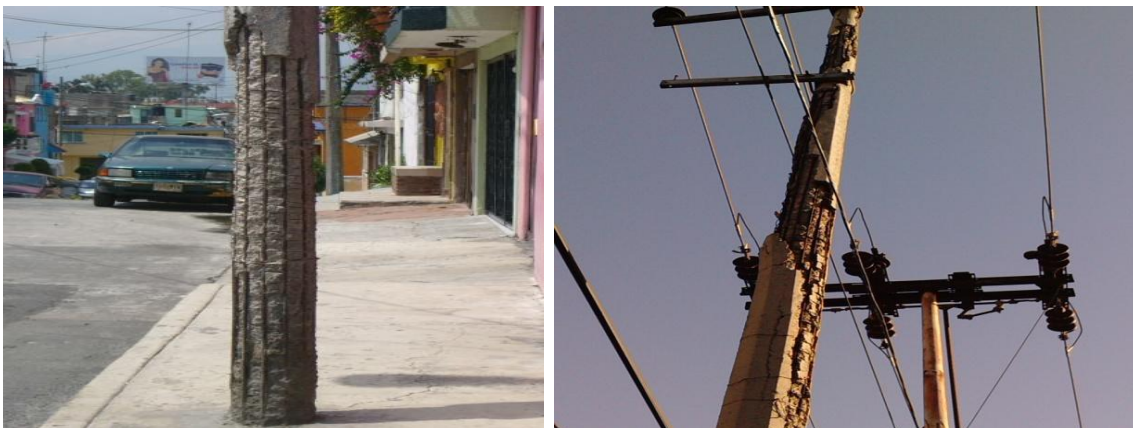
Los daños en la infraestructura eléctrica subterránea en el caso que se presentara un sismo como el que fue en 1985 de 8.1 grados Richter, donde los daños se concentraron en las delegaciones Benito Juárez y Cuauhtémoc del centro de la capital, además de ser daños muy altos, el tiempo en lograr a empezar a cuantificar los daños es de varios meses, en estos casos también se hacen seccionamientos de los lugares dañados y dejando sin energía toda la zona afectada, para posteriormente comenzar a restaurar las líneas subterráneas que alimentan a toda esta zona. En la figura 4.13 se aprecian postes que datan de los años 60's con un deterioro muy importante ya que estos no resistirían ningún tipo de sacudida porque se caerían.

Figura 4.13 Postes de concreto reforzado con las varillas expuestas muy deteriorado por el tiempo que datan de los años 60's.

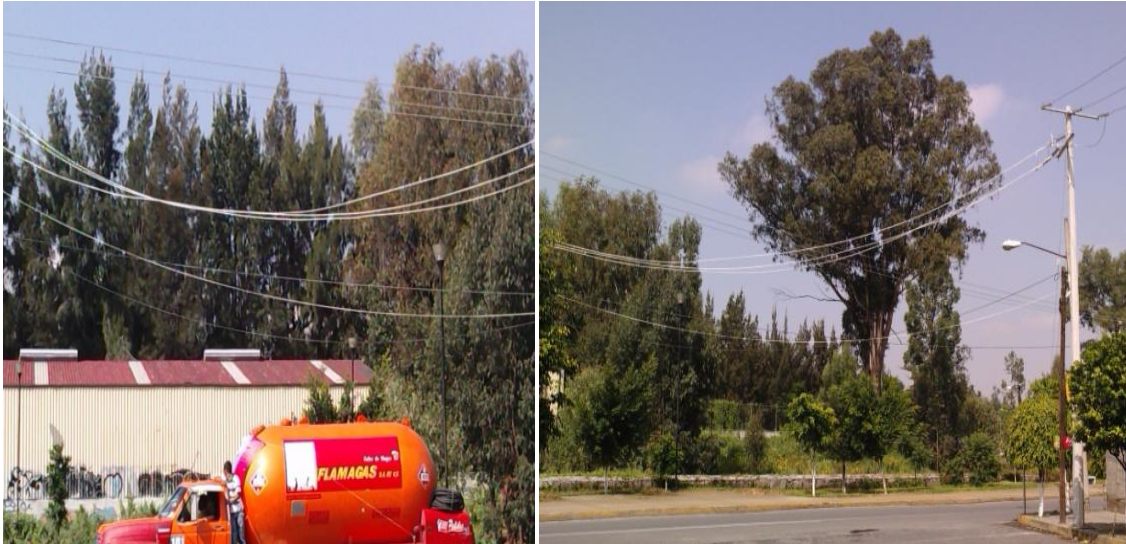
En la figura 4.14 se puede apreciar un ramal de mediana tensión con cable ACSR de calibre de 1/0, el cual está a no menos de 5 metros de altura, fuera de norma que es de 6.5 m, (de normas del Reglamento Técnico de Instalaciones Eléctricas RTIE) además en esta figura se muestra una pipa con gas pasando por debajo del ramal, si por alguna razón llegara a tocar las líneas de mediana tensión se provocaría un accidente de proporciones mayúsculas que afectaría no solo a la red eléctrica sino también a la población en un perímetro muy extenso, como este ejemplo hay muchos más, ya que es demasiado grande la Ciudad de México y su zona conurbada. Imágenes de la figura anterior, tomadas en el mes de junio del 2010.

Figura 4.14 Línea de mediana tensión con exceso de catenaria muy peligrosa.
