# ANEXO I

## Datos de cada edificio

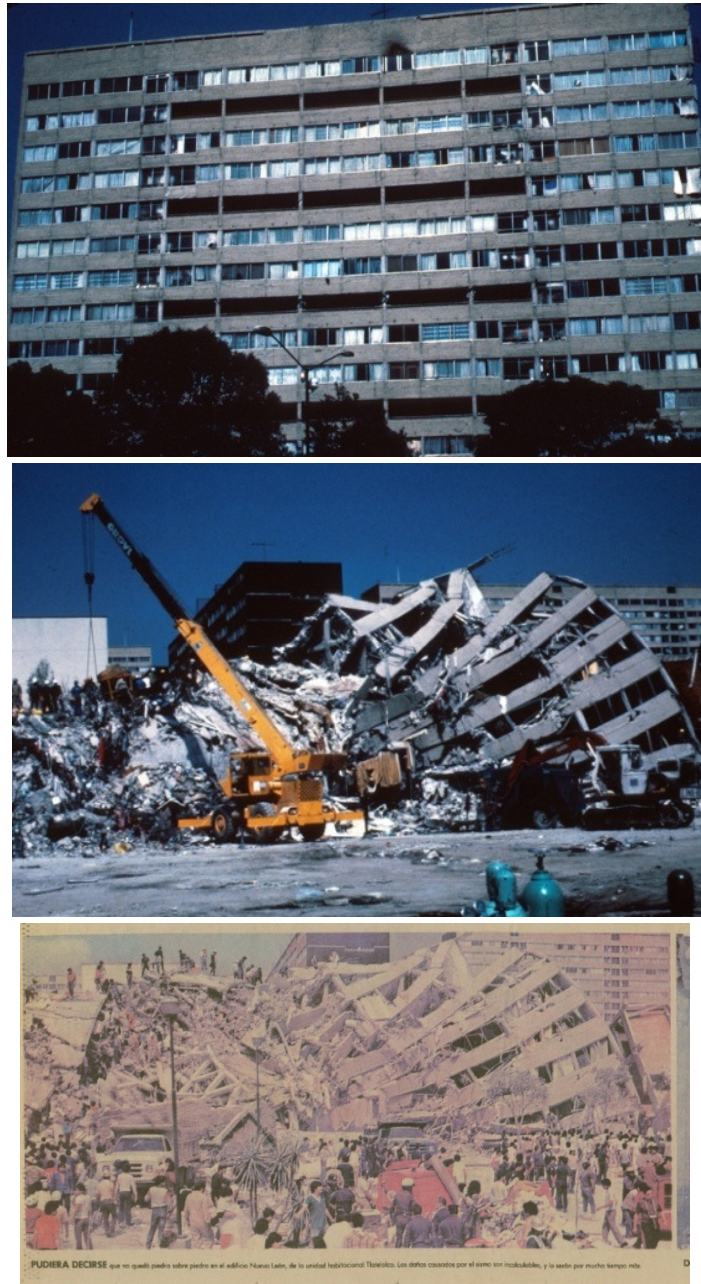
Figura 1 Fotos de edificio Nuevo León tomadas de la página de USGS y Novedades (1984)

En la figura 1 se observa el edificio habitacional Nuevo León en el cual el comportamiento de falla por volteo dejó pocos espacios para que los sobrevivientes se resguarden en una de las alas, además

El edificio Nuevo León de 15 pisos tenía una estructura de marcos de concreto con diafragma. Su modo de colapso fue volteo pues era una estructura muy esbelta y, además, presentaba una inclinación antes de que ocurriera el sismo. Distintas versiones de los ocupantes encontradas en Dela garza (1984) indican que el edificio estaba desplomándose, por ello es que, cuando ocurrió el sismo, el edificio estaba en plena reparación ya que se le trataba de introducir un sistema de pilotes de control en cuya labor llevaba ya más de año y medio. Además, las cimentaciones a base de cascarones estaban llenas de agua, con lo cual se restituían los pesos de tierra que el diseño original había economizado.

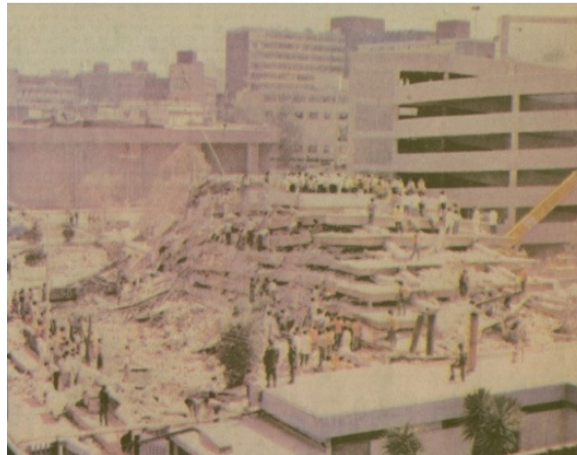
Figura 2 Hospital General tomado del diario Novedades (1984)

Con estos datos tenemos que un 53% de los ocupantes murieron y se hace notar que el factor  $F_2$  fue del 100 % el cual es un factor muy alto si lo comparamos con otros edificios. Es posible que este factor sea inferior en la realidad pues cabe la posibilidad que otras personas salieron inmediatamente del edificio pero, puesto que no se tienen más datos, estos números serán tomados por buenos. Posiblemente este valor tan grande en el factor de atrapados  $F_1$  se deba a que este edificio era un Dormitorio y a la hora en que ocurrió el sismo los residentes se estaban preparando para iniciar su día, así que estaban aun dormidos o adormilados pues hay que tomar en cuenta que muchos residentes suelen trabajar de noche cuando rolan turnos o hacen guardia por lo que es posible que algunos durmieran durante el día. Respecto al sistema estructural este edificio estaba hecho de muros y losas planas de concreto. Al fallar quedó una losa sobre otra como tipo dominó. El sistema estructural posiblemente sea de losa plana o marcos de concreto con diafragma.

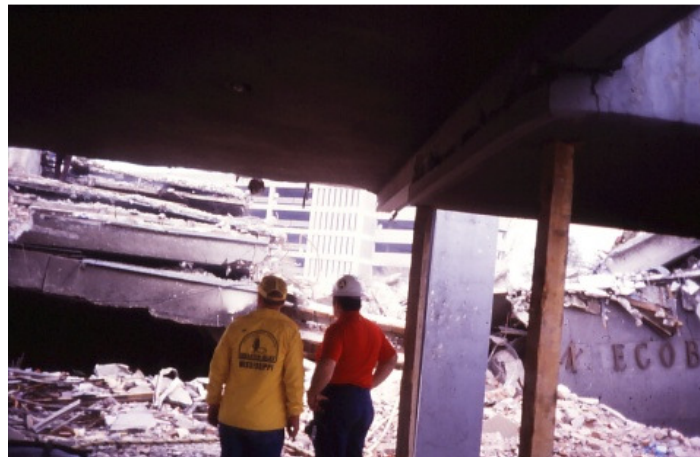
Figura 3 Hospital General unidad de Ginecología y Obstetricia

Durante el sismo de México 1984, el cual se produjo a las 7:19 a.m. En el caso del Hospital General se derrumbaron dos de los edificios que componían el complejo. Uno de Estos Edificios fue la unidad de Ginecología y Obstetricia de 6 pisos. En este edificio se presentaron 385 ocupantes ,338 atrapados, 249 muertos con lo cual se obtiene un  $F_1$  de 88%,  $F_2$  de 74y  $F_1 \times F_2$  de 65% estos numero son tomados de acuerdo con la fuente, Cisero *et al.*, (1986) que consiste en un estudio sobre las características de las heridas que sufrió la gente muerta en el edificio y además. El factor de fatalidad resulta ser bastante alto en este caso posiblemente por el hecho de que la falla que se presentó fue por losas planas que caen una sobre otra como tipo dominó, en la figura 3 se puede observar una fotografía del edificio. Este tipo de falla es la más mortal, además de eso de la gente que fue atrapada muchos fueron niños que, a diferencia de los adultos, no pueden intentar salir por sí mismos y pacientes que recientemente habían dado a luz y, posiblemente su resistencia física no es la misma que la de una persona en otras condiciones.

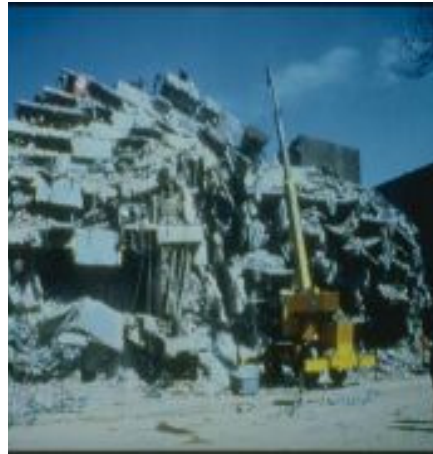
*Figura.4 Hospital Juárez página de la Western, Washington University (2010)*

Durante el sismo de 1985 en México este hospital de acuerdo con Zeballos (1993) tuvo las siguientes estadísticas 950 ocupantes ,740 atrapados, 179 rescatados con vida dando así unos factores  $F1= 78\%$ ,  $F2= 76\%$  y  $F1XF2=59\%$  este edificio de 12 pisos, de acuerdo a los reportes de la página de geología de la Western Washington University, tuvo una falla en las juntas entre columnas y través en todos los niveles del edificio por lo que, en este edificio de marcos de concreto con diafragma, los pisos cayeron uno sobre otro en un modo de colapso de apilamiento. Se ha observado que este tipo de falla es una de las más mortales. Los reportes del instituto de ingeniería indican que el edificio estaba conformado por marcos en dos direcciones. En general fallaron las columnas, pero en algunos casos fue la conexión trabe columna.

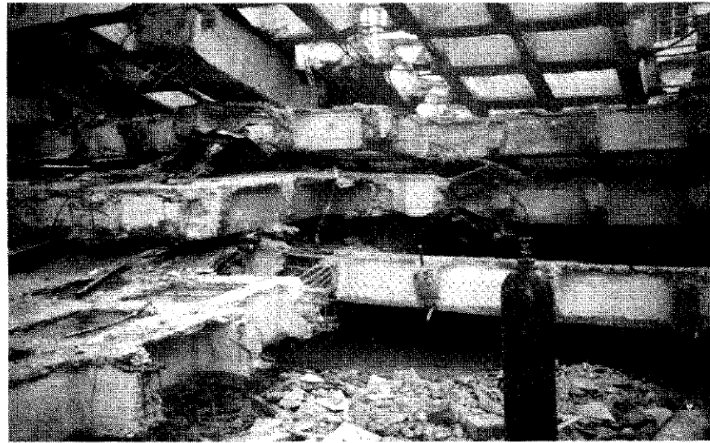
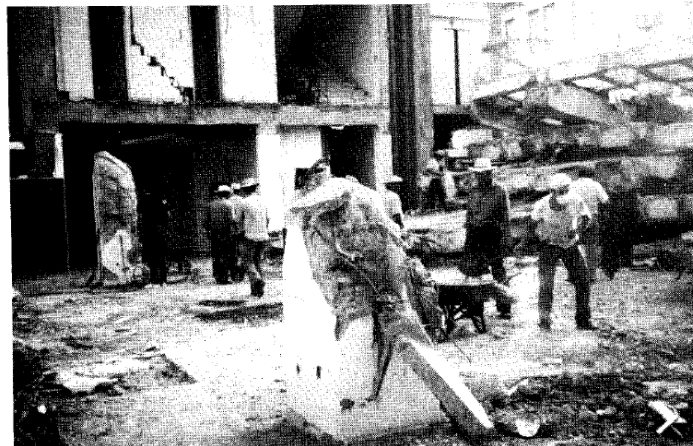
Figura 5 Se ve el interior del edificio de ministerio de planeación después de colapsado el edificio, en b) una imagen que muestra al mismo edificio de planeación cuyas columnas no tenían el adecuado refuerzo Raymond et al., (1987)

Este edificio cayó en El Salvador en el sismo de 1986. De acuerdo al reporte de Durkin *et al.*, (1987) había 60 personas en este edificio al momento del sismo, 36 personas sufrieron heridas leves o no sufrieron ninguna herida así que, para efectos de este trabajo asumiremos que esas personas salieron del edificio en tanto las demás fueron atrapadas atrapados. De las otras 24 se reporta que 12 murieron y 12 personas más fueron rescatadas por los equipos eso no da un factor  $F_1=20\%$ ,  $F_2=60\%$  y  $F_1XF_2=33\%$  este edificio de 5 pisos falló por piso débil. Durante este sismo se tuvo una aceleración de 0.7g, de acuerdo también a Durkin *et al.*, (1987). Esta aceleración es una aceleración muy alta debido a que el epicentro se encontraba muy cerca de la ciudad sin embargo fue un temblor de poca duración. El edificio del ministerio de panificación era un edificio de cinco pisos cuya falla fue por piso débil. De acuerdo con Raymond *et al.*, (1987) su sistema estructural era marcos de concreto con diafragma y probablemente lo que fallo fueron sus columnas. Posiblemente la falla se presente porque las 4 columnas que sostenían el edificio no estaban suficientemente reforzadas o las conexiones viga-columna no estaban bien hechas.

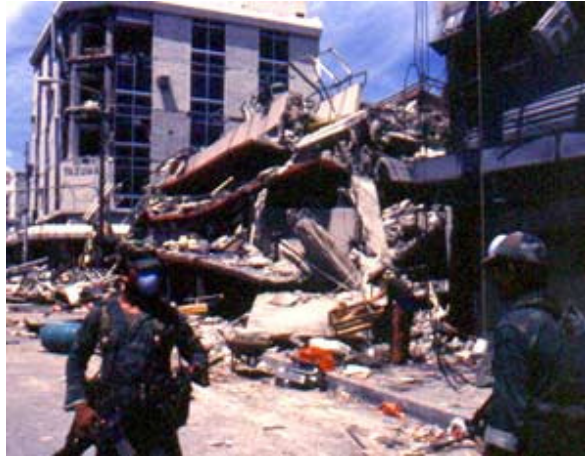
Figura 6 Edificio Rubén Darío durante el sismo de El Salvador en 1986) EERI *et al.*, (1987)

En la figura 6 se muestran dos fotografías del edificio Rubén Darío con 500 ocupantes número que es estimado por Olson *et al.*, (1987): también son solo números estimados, 300 atrapados y 235 muertos según Durkin *et al.*, (1987) Sin embargo Durkin presenta como dato 65 rescatados con vida los cuales eran números de unos días después del temblor. Además los 300 atrapados son igualmente, un estimado así que 235 muertos se obtienen de la respectiva resta. Olson *et al.*, (1987) sin embargo presenta un estimado de 300 muertos mínimo y enumera los rescatados. Sumando las cantidades que presenta dan 70 rescatados: aproximadamente 3 docenas, luego 33 personas y 1 más ( $36+33+1=70$ ). Por lo tanto la contradicción esta en decir si 300 es el número de atrapados o de muertos. En cuanto a los rescatados hay poca diferencia. Como no hay forma de saber qué cantidades son las más acercadas a la realidad. Se tomaron como buenos las siguientes cantidades: 500 atrapados, 365 atrapados, 300 muertos. Por supuesto, si alguien quisiera continuar con este trabajo puede que llegue a mostrar un criterio distinto sobre estos números.

Si comparamos los 300 muertos de este edificio con los 12 que tuvo el hotel Gran salvador y el ministerio de planificación se observa una gran diferencia aun y cuando cayeron en el mismo sismo, posiblemente sea por la forma en que fallaron: En tanto El hotel y el ministerio fallaron por piso débil. Y su comportamiento fue de apilamiento parcial este edificio primero colapso, también por piso débil, pero al caer el primer piso el impacto hizo que, en los pisos superiores, las losas cayeran una sobre otra dando como resultado un comportamiento tipo apilamiento. De hecho los sótanos prácticamente no sufrieron ningún daño mientras todos los pisos colapsaron. En este caso se tuvo un valor del 60% de  $F_1$ ; 78% para  $F_2$  y  $F_1XF_2$  de 47%.

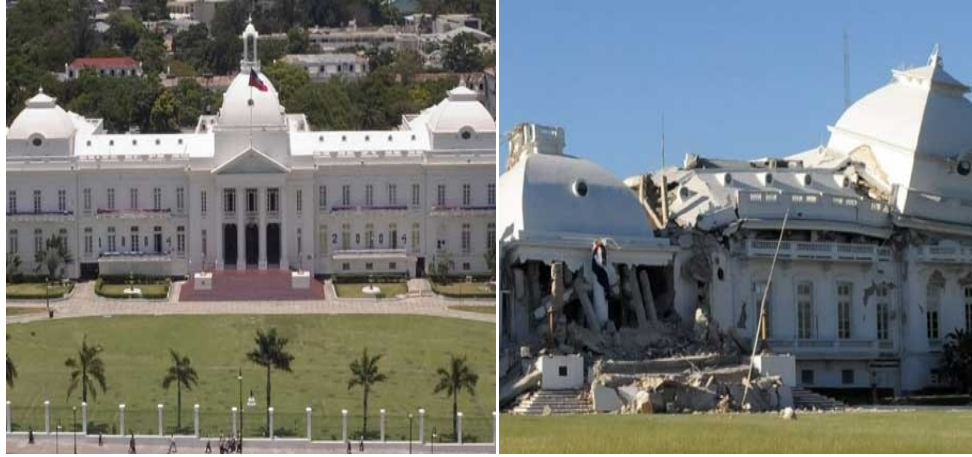
Figura 7 Sede de la ONU sismo de Haití Nueva York AFP (2010)

En la figura 7 se muestra una fotografía del antes y el después del edificio sede de la ONU que se derrumbó durante el sismo de Haití 2010 que sucedió a las 16:53. Desafortunadamente para este sismo no se cuenta con medidas de PGA. Hubo 216, atrapados y 101 muertos de 246 ocupantes. Observamos nuevamente que los edificios en los cuales los entrepisos fallan son las que más gente atraparán y matarán, aunque es un edificio relativamente bajo se tiene un F1 de 47% de atrapados muertos. Estas cifras fueron tomadas de las noticias de La prensa gráfica (2010), que es una noticia de la que se obtuvo la cantidad de atrapados, pues la noticia hablaba de 146 desaparecidos y 70 muertos con lo cual se indaga que hubo 216 personas atrapadas esto porque también la misma noticia dice que el jueves había 180 desaparecidos y 61 muertos, del universal 2010 se sabe que no habían rescatado gente hasta el miércoles, por lo que se deduce que 61 muertos y 180 desaparecidos que se tenían el jueves era una cifra de ocupantes totales de 241 y una cantidad preliminar de víctimas mortales de 79. De acuerdo con Associated Press, (2010) donde ya se tenían cantidades totales de muertos en el edificio, el total de muertos fue 101. Esta vez con cifras oficiales de la ONU.

No se encontró ningún informe de la forma en que falló el edificio. Por la fotografía, se indaga que las losas del último piso cayeron sobre el más bajo, probablemente por penetración en losas o por columnas débiles. También es posible que una irregularidad en la altura causara una rigidez menor en los pisos que fallaron tendríamos, entonces, un efecto de piso débil en donde se presentó la falla. También se ve que, en el ala izquierda del edificio que las columnas circulares se desprendieron de las traveses o de la losa plana en las uniones. Sin embargo esa falla no se presentó en todo el edificio. El edificio era de 4 pisos de acuerdo con las noticias.

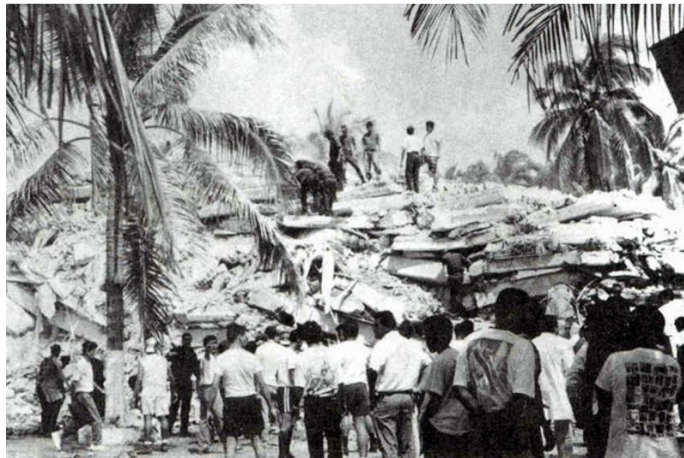
*Figura 8 Hotel Costa Real Colima*

Durante el sismo de Colima México 1995 a las 9:35 hrs este edificio falló. De acuerdo con la fuente El universal (2003) había 12 turistas y 8 empleados alojadas al momento del sismo, de esos ocupantes 11 murieron y 3 fueron rescatados con vida por lo que se puede concluir que 14 quedaron atrapadas. Así que el valor de los factores sería:  $F_1=70\%$ ,  $F_2=79\%$  y  $F_1 \times F_2=55\%$  De acuerdo con la noticia, el edificio era de 7 pisos. No dice el sistema estructural del edificio. Tampoco se encontró un estudio que indicara la razón por la que la estructura se desmoronó. Por las fotografías podemos indagar que era un edificio de losas planas quizás con columnas de concreto. Aunque no se tiene un reporte más en forma de cómo o porque falló el edificio. Tampoco se cuenta con un valor de PGA representativo de la zona cuando sucedió el sismo. Sus factores son muy parecidos a otros edificios que fallaron por losas planas y, comparado con los edificios anteriores parecen variar poco. Podemos observar que el  $F_1$  es más bajo que en otros edificios que fallaron por losas planas, sin embargo esto se puede explicar porque en otros edificios que hemos visto con un  $F_1$  más alto el sismo fue durante la noche o en una hora tal que los ocupantes estaban durmiendo. Otra posible razón es que, de acuerdo con la noticia al momento del sismo la gente se encontraba en los pisos bajos de la estructura. En este caso el sismo se presentó a la 9:35 de la mañana, una hora en que, por lo general, la gente ya está despierta.

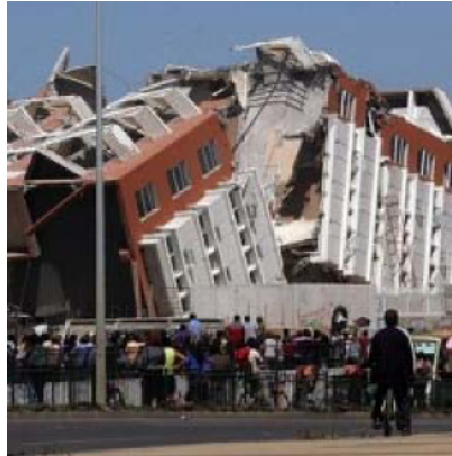
Figura 9 Edificio en Alto Rio de la Concepción El mostrador (2010)

En este caso observamos que la falla fue en los cimientos, quizás el suelo o la mala cimentación. Al momento de escribir este texto se estaba iniciando una investigación al respecto de las fallas de este edificio. Algo muy importante es la gran cantidad de espacios que permiten a las personas sobrevivir y salir incluso por sus propios medios. La mortandad es sumamente baja, solo el 8% aproximadamente murió mientras el 40 % de la gente fue atrapada entre el edificio. Con ello se observa que en edificios que al fallar dejan muchos espacios huecos el factor  $F_2$  disminuye considerablemente. En este caso el sistema estructural era marcos de concreto, pero se hace hincapié en la gran cantidad de muros de mampostería que tenía el edificio porque, al partirse, estos muros aportaron resistencia suficiente para que las losas no colapsaran sobre los residentes.

Esta falla por volteo en donde falla la cimentación es parecida a la que tuvo el edificio Nuevo León en México 1985 sin embargo, como se observa, al quebrarse el edificio muchos más elementos estructurales permanecen unidos, a diferencia del Nuevo León donde en una de las alas podía verse una losa sobre otra en tanto en este caso particular las losas no se derrumbaron sobre los pisos inferiores. Este caso en especial resulta extraño entre los otros encontrados debido a sus bajos factores y al hecho de que, en general, edificios de esas características no fallan o al fallar permiten a la gente salir.

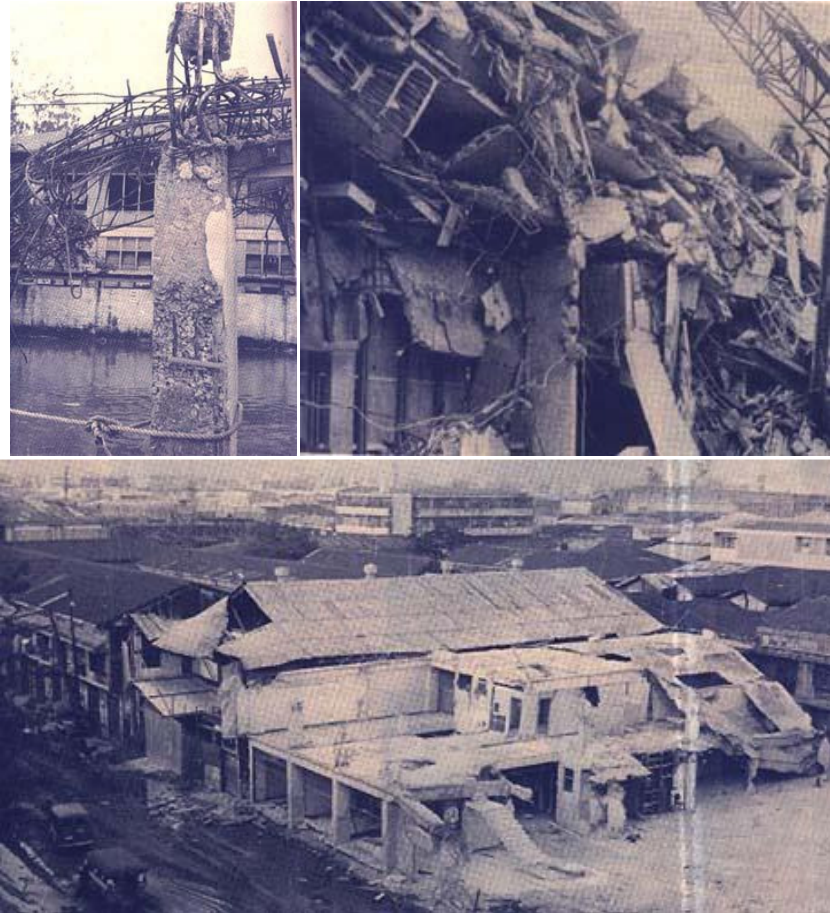
Figura 10 Fotos de Ruby Towers en Luzón Filipinas (1990) de la página de internet del "Philippine Institute of Volcanology and Seismology"

Desafortunadamente no se encontró ningún documento que nos hable como o porque falló la Torre Ruby, aunque de las fotos se puede pensar que se trató de una falla en las losas y que el edificio era de marcos de concreto reforzado con diafragmas.

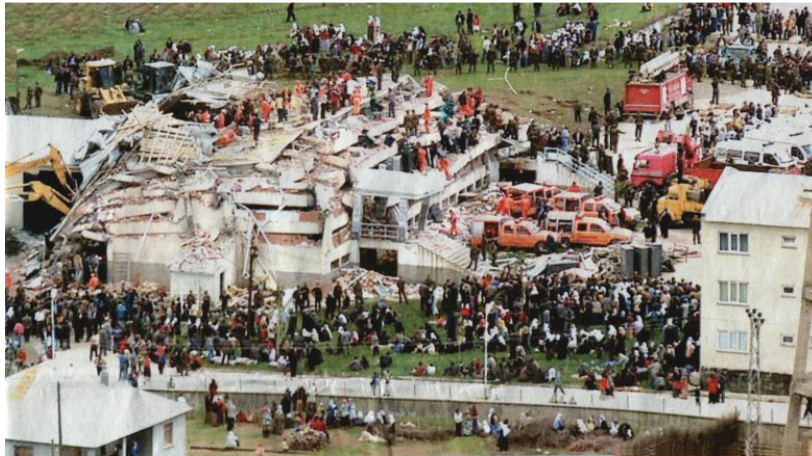
Figura 11 Fotos de escuela derrumbada en Celtiksuyu, tomado de la página de Kandilli Observatory and Earthquake Research Institute el 27de mayo de 2010

Este Dormitorio de 4 pisos que se derrumbó en Celtiksuyu, durante un sismo en Turquía en 2003 que sucedió a las 3:27 de la mañana. Hora en que los estudiantes dormían Según las noticias de el siglo de Torreón (2003) el director de la escuela dijo que habían 198 ocupantes. Aparentemente se trataba de estudiantes de secundaria. Haciendo sumas entre los que se habían rescatados y lo que aún estaban adentro de las ruinas se obtiene un total de 150 atrapados. Sin embargo, el total de muertos se encontró casi al final del reportaje de el Mexicano (2009) en una noticia que hablaba sobre otro sismo mencionaba este caso como una reseña. Por el tiempo de publicación se supone que ya se sabía el número total de víctimas del derrumbe que fueron 83, con ello se indaga que los otros 67 atrapados fueron rescatados con vida por lo que los factores quedarían  $F_1=81\%$ ,  $F_2= 52\%$   $F_1XF_2=42\%$ . Desafortunadamente no se cuenta con reportes de como falló la estructura, pero las fotografías existentes nos muestran que muy probablemente la estructura era de marcos de concreto

con diafragmas, y falló en las columnas o la losa cayendo estas últimas teniendo un comportamiento de falla tipo apilamiento.

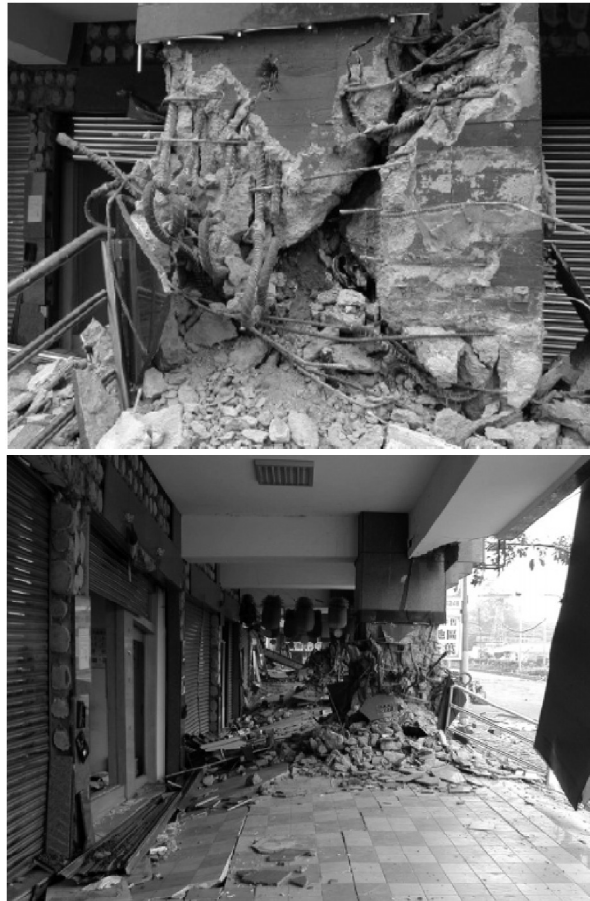
Figura 12 Fotografías del Tung shih Dynasty building Naeim *et al.*, (2000).

Este edificio de 13 pisos y 4 niveles de estacionamiento (3 sótanos y la planta baja) falló por piso débil teniendo como resultado un comportamiento de falla tipo apilamiento parcial, de acuerdo con el reporte de Naeim *et al.*, (2000). En la fotografía a) de la figura 12 se nota que estas columnas tenían muy poco refuerzo transversal por lo que fallaron por un inadecuado confinamiento en el primer piso. También se puede ver el uso de muy poco acero transversal en otras partes del edificio. Esta construcción estaba conformada con marcos de concreto colado en sitio.

Uno de los problemas más comunes durante el sismo de Chi-Chi es el uso de paneles de concreto en los lados que son considerados elementos no estructurales en los diseños. Estos elementos de cualquier forma aportan rigidez al edificio y provocan una excentricidad en planta que hace que ciertas alas del edificio sean menos rígidas que otras. Con 15 muertos y 16 rescatados con vida tiene un F2 de 48% aunque se trata de un edificio con un F2 bastante alto se puede indagar que muchos

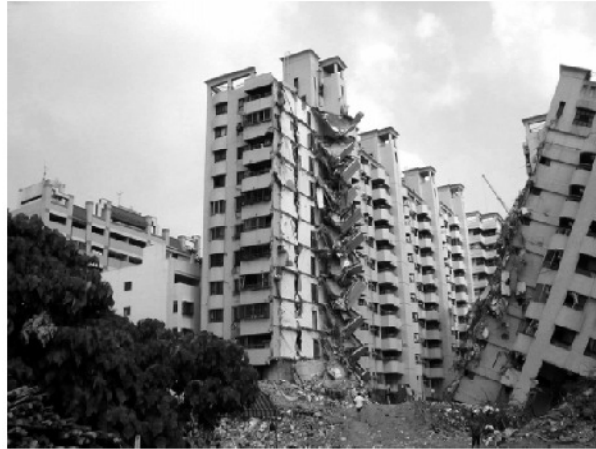
Figura 13 El Golden Paris Building Naeim et al., (2000)

Este edificio en particular presentaba muchos defectos de otros edificios altos: pobres detalles, pobre calidad del concreto e inadecuado refuerzo lateral con fachadas de paneles de concreto que son considerados como elementos no estructurales.

De acuerdo a los residentes el colapso empezó en un ala que daba al patio común. Comenzó a inclinarse bajo un efecto similar al que ocurrió en el complejo del Dynasty. En un lado del edificio los muros de contención de la cimentación perimetral y la fachada aportaron una rigidez que el lado contrario no tenía porque daba al patio común del complejo en el cual, no había fachada de concreto y tampoco muro de contención en el sótano. El edificio se inclinó sobre el lado del patio dándose como resultado lo observado en la fotografía. De esta manera podemos decir que el edificio se volteó aunque en esta ocasión vemos que el mecanismo por el que se volteó fue muy diferente al del edificio nuevo León y el Alto Río de Concepción. Sin embargo es posible que mucha gente haya sido rescatada por civiles por lo que este factor en especial no se ha graficado en las gráficas de volteo en “V” correspondientes

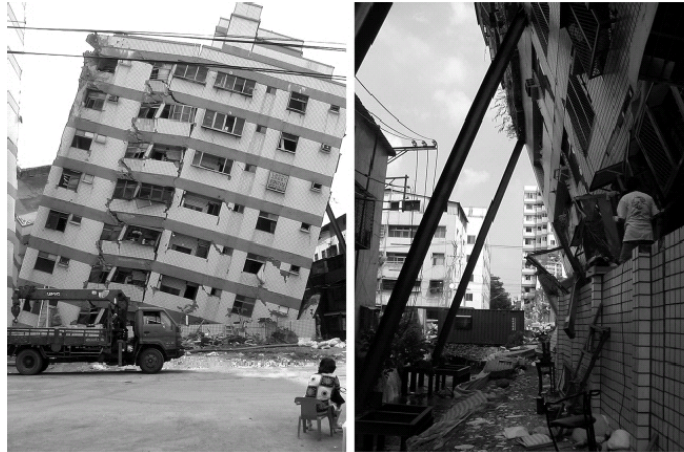
Figura 14 Fotografías de Taichung Miracle building Naeim *et al.*, (2000).

A este edificio de 11 pisos corresponde un PGA de 231 en vertical, 313 en dirección N-S y 489 en E-O de acuerdo con Yong Ming *et al.*, (2002), con 22 muertos de 23 atrapados tiene un  $F_2=96\%$  el cual es bastante alto, también hecho de marcos de concreto. Según Naeim *et al.*, (2000) la falla se inicio en la planta baja, posiblemente también afectado por los paneles “no estructurales” y, posiblemente, se derrumbo por piso débil. Después de eso los dos primeros pisos cayeron en un efecto tipo dominó y después de aproximadamente una hora las otras tres plantas también cayeron de la misma manera. Ello sugiere que solamente hubo atrapados en las primeras tres plantas. La fotografía de la figura 14 nos estaría mostrando el quinto piso. Aunque Naeim *et al.*, (2000) no lo dice Quizá el motivo de tener un  $F_2$  tan alto es que la gente que quedo atrapada en un principio y tenía posibilidades de ser rescatada murió al ser aplastada por segunda vez al derrumbarse las últimas tres plantas. Otra posible explicación es que muchas veces son otros sobrevivientes los que rescatan al mayor número de personas y, en el caso de este edificio y los otros del sismo de Chi-Chi, los datos que tenemos son de los bomberos, por lo cual sería posible que el numero de rescatados fuera otro en realidad.

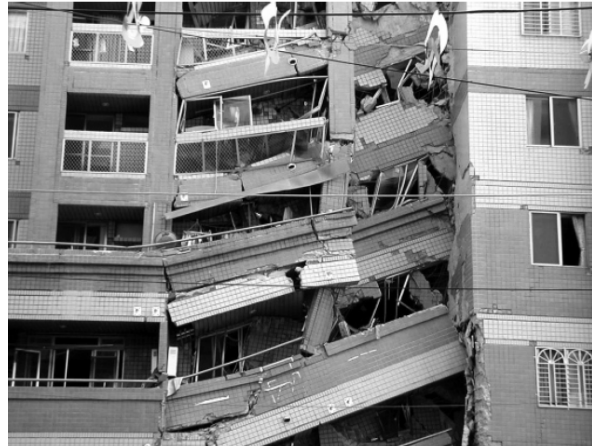
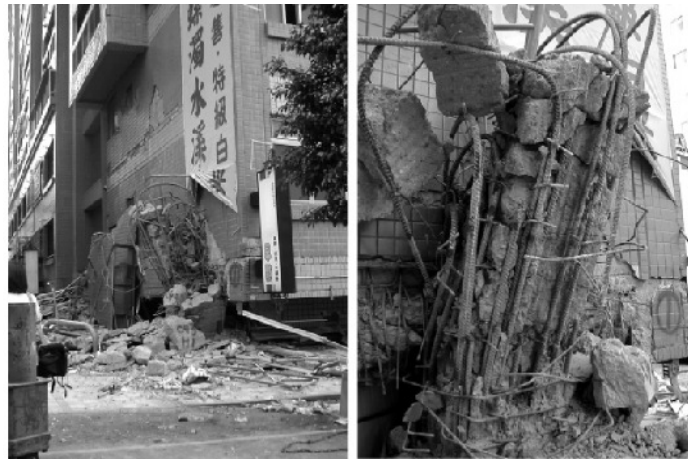
Figura 15 Fotografías de Taichung New World Center Naeim *et al.*, (2000) se muestra la sección donde se ve que el lado que no falló y qué lado sí falló, e se muestra el colapso del segundo piso sobre el primero y en c) un detalle de una columna

Varias de las alas de este edificio de 12 pisos de marcos de concreto colado in situ con diafragmas sufrieron varios daños no estructurales y estructurales, solo un ala de este edificio falló, en la figura 15 a) se puede observar la zona de transición entre las zonas que no fallaron y las que sí lo hicieron quedando una parte de las trabes inclinadas. En la foto b) puede verse como el segundo piso está prácticamente a nivel del suelo y en la foto c) un detalle de las columnas que fallaron. Según el reporte de Naeim *et al.*, (2000). El problema se dio porque las fachadas exteriores con frecuencia no se consideran elementos estructurales por lo que en el primer piso estas fueron retiradas en el ala que daba a la calle para establecer tiendas y comercios al menudeo causando que la diferencia de rigideces provocara una torsión que, a su vez hizo que el ala donde se retiraron los paneles de concreto se comportara como piso débil. El comportamiento de falla fue de volteo. Con un muerto y dos rescatados con vida que hacen tres atrapados. Se puede argumentar que por fallar de esta manera el edificio tuvo un factor  $F_1$  muy bajo pues aunque no se tiene el número de muertos totales un edificio de doce pisos debe tener muchísimos más ocupantes que solo tres.

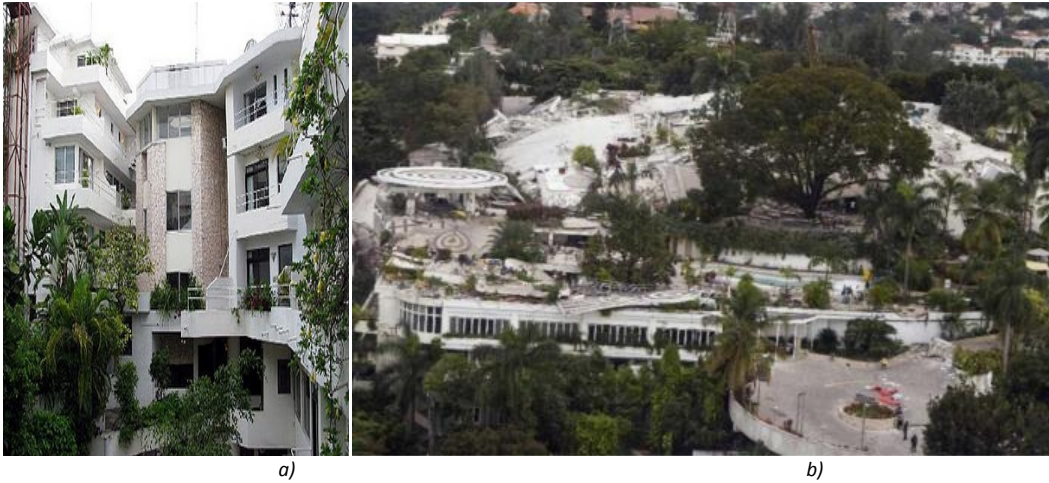
Figura 16 El antes y el después del Hotel Montana Noticias Observa.com (2010)

De acuerdo a las noticias de Tu Chaco (2010) y Momento 24 (2010) en este edificio que se derrumbó durante el sismo de Haití 2010 a las 16:53 habían 300 personas, aunque este es un número estimado, quedando atrapadas 200, rescatadas 145 y murieron 155 con lo cual  $F_1=66.67\%$   $F_2=78\%$  y  $F_1 \times F_2 = 52\%$  Aun no se tienen reportes estructurales al momento de escribir esto, pero por las fotografías se observa modo de colapso tipo apilamiento, probablemente por losas planas o falla en columnas. Puede tratarse de marcos de concreto con diafragma.

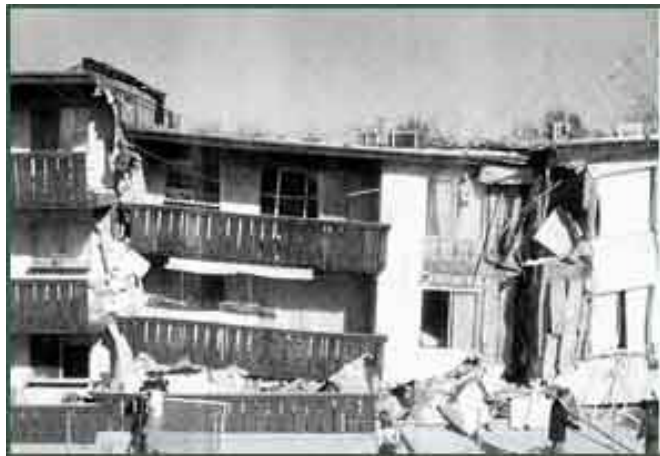
Figura 17 Edificio Meadows después del sismo de Northridge 1994 baumhedlundlaw (2010)

Este edificio cayó durante el sismo de Northridge que sucedió a la 1:24 de la mañana por lo que los ocupantes estarían dormidos. Hubo 43 atrapados, 16 muertos lo cual nos da un  $F_2=37\%$  que es bastante más bajo que para edificios de concreto pero más alto que para edificios de mampostería este edificio era un edificio de madera, aunque en este caso no se tienen datos concretos de otros edificios de madera en particular. En general los edificios de madera tienen factores muy bajos. Cabe hacer notar que, en general, los edificios de madera no son muy altos por lo que brindan a sus ocupantes la posibilidad de escapar rápidamente. No se encontraron datos más exactos de la forma

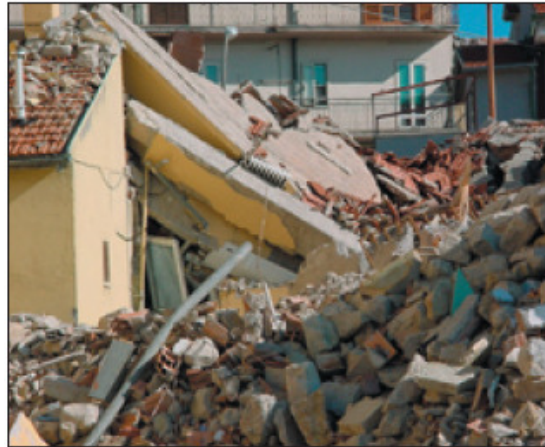
Figura 18 Restos de Escuela Iovene (EERI et al., 2002)

Esta escuela de educación primaria se derrumbó por el sismo en Italia que sucedió en 2002 a las 16:08 por lo que los alumnos estaban en clase. Para este caso se encontraron algunos datos en EERI *et al.*, (2002) que fueron completados con datos de The Independent (2002) en la cual también se menciona que los ocupantes eran niños y niñas mayores de 6 años. Para esta construcción de 2 niveles se tienen los números: 91 ocupantes 62 atrapados, 30 muertos con lo que  $F_1 \times F_2 = 32.97\%$  porque  $F_1 = 68\%$  y  $F_2 = 48\%$ . Desafortunadamente se tiene solo esta foto y EERI no ahonda más en cómo era o cómo falló la estructura, solo enfatiza que la escuela tenía unos muros de mampostería muy débiles y una losa muy pesada para la misma por la foto y lo escrito en EERI *et al.*, (2002) sabemos que era una escuela de mampostería reforzada con losas rígidas de concreto.

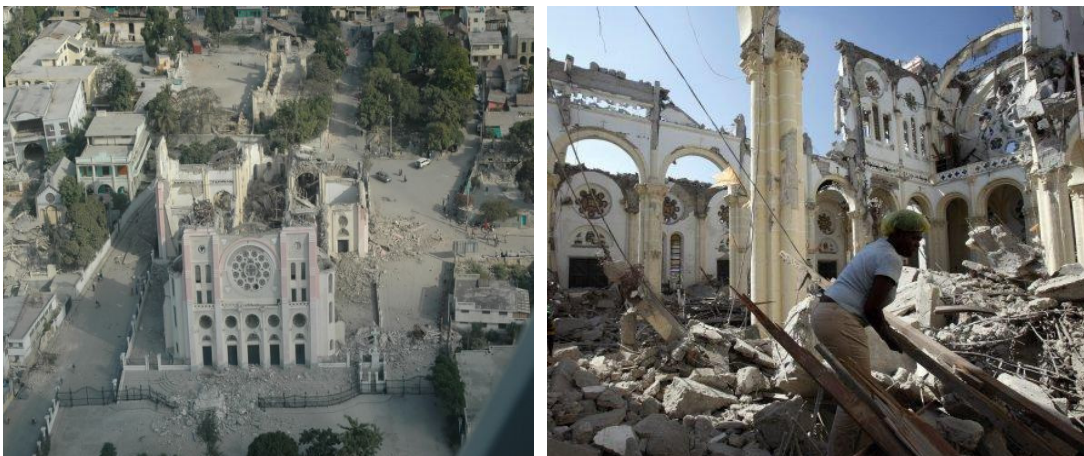
Figura 19 Catedral de Puerto Príncipe SIC (2010).

Esta construcción de adobe cayó por el sismo de Haití 2010 que sucedió a las 16:53. En este caso no se tienen datos definitivos, pero se estima que, al momento del sismo había aproximadamente 226

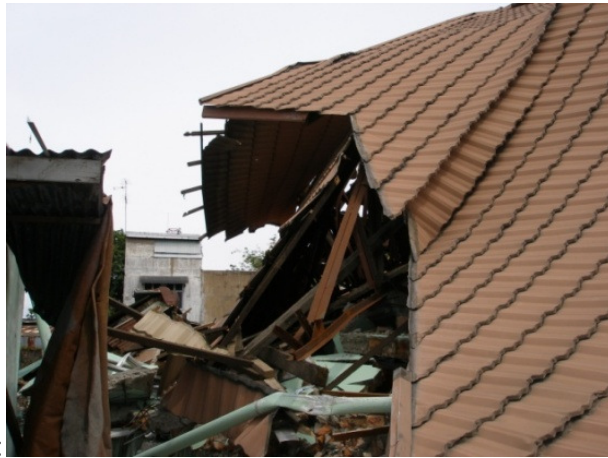
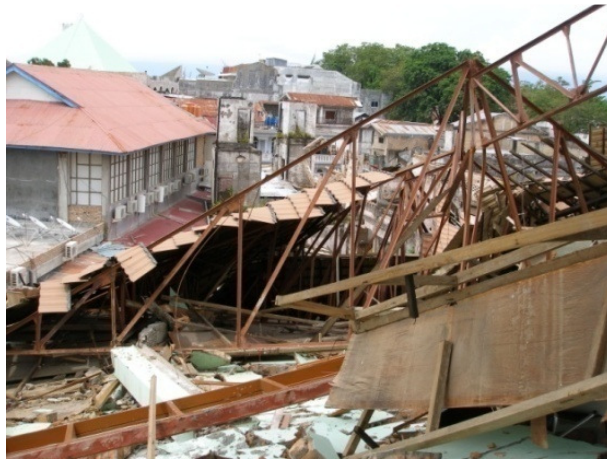
Figura 20 Secundaria SMK de Nigeri EERI et al., (2009).

Esta escuela se derrumbó durante el sismo de Luzón Filipinas en 2009 a las 17:46 por lo que los alumnos estaban en clase. En esta secundaria se encontraron los datos: 200 ocupantes, 7 atrapados, 5 rescatados y 2 muertos con lo que el 4% fue atrapado 29% es el factor F2 y murió el 1% del total de ocupantes Esta información fue sacada de EERI *et al.*, (2009). Aparentemente solo se derrumbó la parte de las escaleras de este largo edificio. Una posible explicación a esto es porque al fallar la estructura esta solo se desmoronó parcialmente. Sin embargo también la casa del estudiante cayó de esa manera y el factor de atrapados fue de 80%. Por lo cual se buscó otra explicación lógica. Durante la búsqueda se vio que esta escuela estaba ocupada por alumnos en edad secundaria. Además de que su cubierta es ligera. En casi todas las demás estructuras de mampostería y concreto se encontró que las cubiertas eran losas de concreto, sin embargo en este caso era de tejas lo que sugiere que el hecho de que exista un techo de tejas influye, pues en muchos casos los muertos parecen ser producidos al caerse los pesados techos y en 1 caso de esta escuela y la escuela Santa Catalina que también estaba hecha con cubierta ligera. Fueron las paredes las que mataron a la gente.

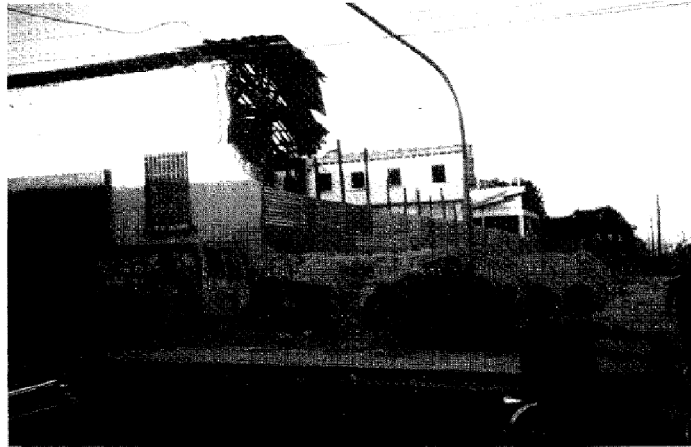
Figura 21 Escuela Santa Catalina EERI et al., (1987).

Escuela desde primaria hasta secundaria se derrumbo el segundo piso. Era una escuela de 2 pisos de mampostería reforzada y techo de madera con tejas. Las paredes del segundo piso colapsaron sobre las estudiantes, así que, a diferencia de otros edificios donde las muertes fueron causadas al caer la losa, en este caso el que ocasiono las muertes fue la pared. En un principio se daba como buena la noticia de 30 muertos y 20 rescatados con vida que daba el reporte preliminar de EERI et al., (1986), y el de Durkin *et al.*, (1987) sin embargo noticias de mucho tiempo después Laínez (2007) nos hablan de 42 muertos por lo que se corrige ese número, el número de rescatados no fue corroborado ni cambiado de lo que se escribió en el reporte de EERI por lo que permaneció intacto, la suma de muertos y rescatados se tomo como la cantidad de atrapados. Esta noticia también nos dice que la escuela era un instituto para niñas y que, aunque se daba clases a niñas de hasta 15 años. En el lugar donde se derrumbo estaban las niñas de primaria Aunque las noticias dicen que el edificio era de Adobe al menos la parte que fallo (el muro) era de ladrillos de acuerdo con EERI et al., (1987) al no conocerse el número de ocupantes se tiene solo el factor F2 el cual vale 68% en este caso. Llama la tención que en la noticia de Laínez (2007) dice que la escuela era de adobe, pero de acuerdo con EERI *et al.*, (1987) era de ladrillos.

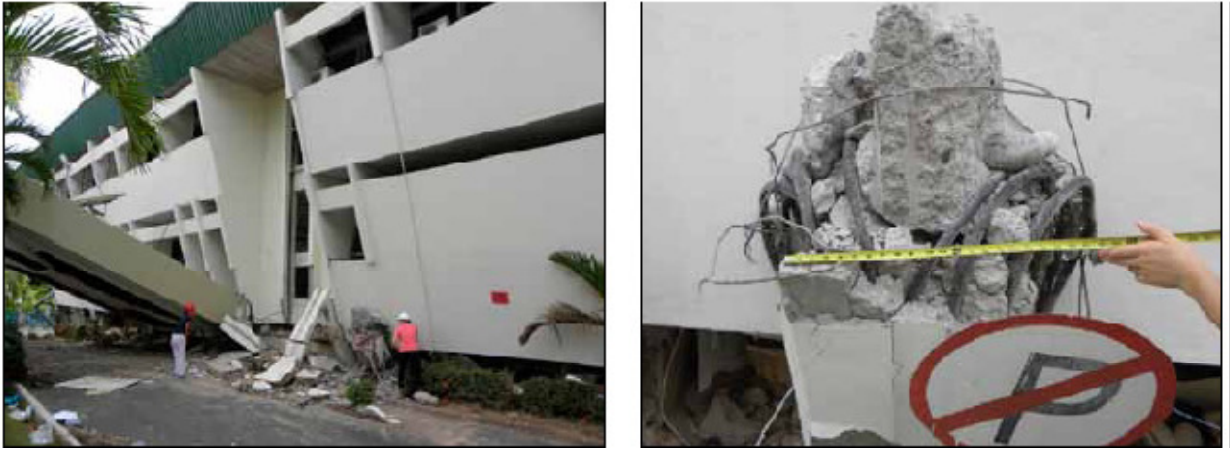
Figura 22 Edificio de planificación EERI et al., (2009).

De acuerdo con EERI *et al.*, (2009) Este edificio de tres pisos aparentemente había sido levemente dañado por el sismo de 2007 en Sumatra, sin embargo no se realizó ningún dictamen estructural y, desde luego, no se le dio mantenimiento a los daños que había sufrido. Después se derrumbó por piso débil durante el sismo de 2009. Afortunadamente solo se derrumbó el primer piso y, aparentemente, no había ocupantes en el mismo. El edificio falló debido a que las columnas no tenían suficiente acero, las columnas colapsaron cayendo el edificio sobre su primer piso. En este caso los sobrevivientes dicen que habían aproximadamente 80 ocupantes pero, al intentar escapar desde el segundo piso 2 de ellos murieron con lo cual el factor de fatalidad es quizás el más bajo de todos los edificios con solo 2.5%. Esto se puede explicar porque en el primer piso no había ocupantes y las dos únicas víctimas murieron durante el desalojo del edificio. De otra forma es muy posible que hubiese habido muchas más víctimas

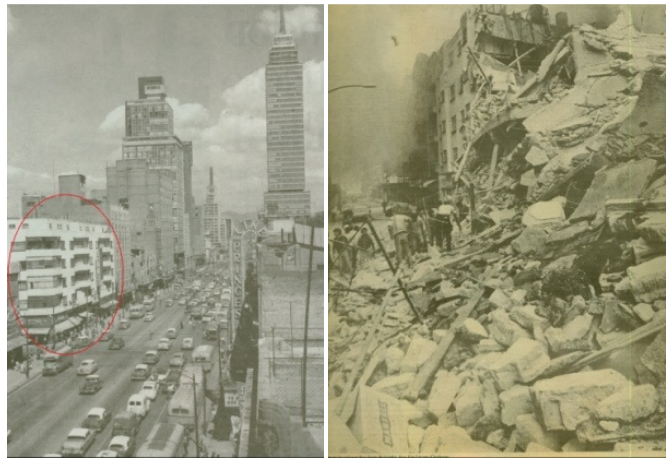
Figura 23 Edificio de Supe leche antes y después

Durante el sismo de México de 1985 este edificio cayó. Era un edificio de departamentos en la parte de arriba y un negocio en el primer piso. De acuerdo con un testimonio de uno de los ocupantes sacado de De la Garza et al., (1985) en el edificio vivían aproximadamente 500 personas que, sumados a los clientes de la supe leche podrían ser un estimado del número de ocupantes. De los reportes internos del instituto de ingeniería se sabe que su dirección era Lázaro Cárdenas esquina con Victoria esquina N-Poniente. Estaba hecha de Columnas y traveses de acero unidas por remaches formando marcos en dos direcciones y losa de concreto. Aunque el reporte solo dice que fue un colapso total por las fotos se deduce que fue un apilamiento. También se puede pensar que tenía una altura de 5 pisos. Aunque esto solo lo podemos deducir de la foto.

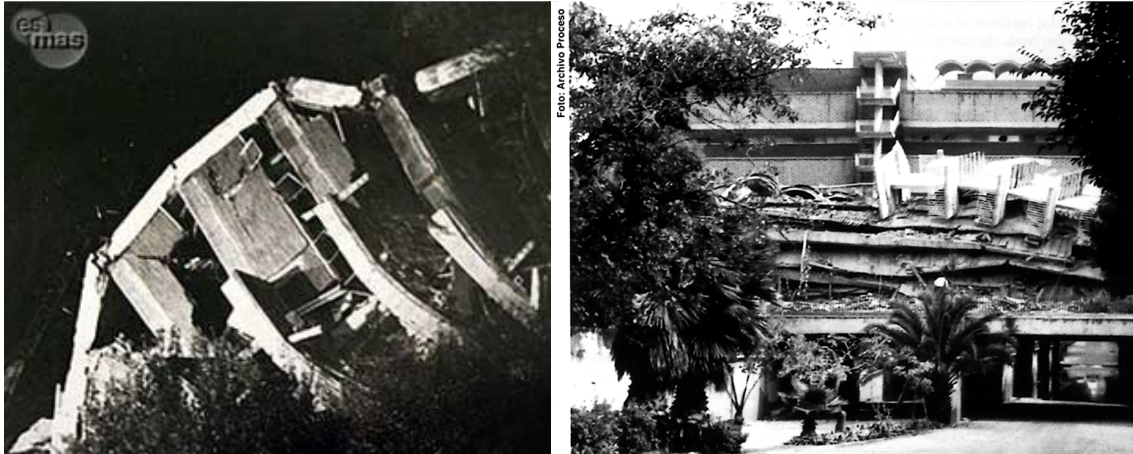
Figura 24 Multifamiliar Juárez tomadas de la página [www.esmas.com.mx](http://www.esmas.com.mx) y de archivos de la revista Proceso

Este edificio fallo durante el sismo de México en 1985 De Reinoso *et al.*, (2010) se sabe que en este Multifamiliar hubo 205 muertos en total. Desafortunadamente no se tiene el número de ocupantes o de rescatados ni atrapados. De los reportes internos del instituto de ingeniería se sabe que la dirección era calle Orizaba y calle Antonio M. Anza. El sistema estructural era a base de marcos de concreto y muros de mampostería, el sistema de piso era a base de losa de concreto. En el edificio “A” de 14 pisos se presentó desprendimiento y colapso de la mitad del edificio, también se sabe que la estructura presentaba daños previos al sismo. La otra mitad de la estructura presentó fallas en algunos marcos por volteo y grietas importantes en las columnas. Del edificio “B” que tenía 14 niveles. Solo se menciona que hubo colapso total del edificio. Del edificio “C-4” que tenía 7 niveles dice que estaba desplantado sobre un paso a desnivel, tenía la planta baja abierta sin muros. Colapso total debido probablemente a falla en las columnas y a daños previos. Cabe mencionar que este edificio era muy parecido a los conjuntos de Tlatelolco que también fueron muy afectados por el sismo, sin embargo no todos los edificios del conjunto Tlatelolco y Juárez cayeron, aunque la mayoría quedaron muy dañados. Lo que llama la atención es que no todos sufrieron los mismos daños aun y cuando eran edificios muy parecidos, diseñados por las mismas personas y también construidos prácticamente por los mismos constructores. El sitio donde se desplantaron y, sobre todo el hecho de no haber tenido un mantenimiento adecuado parecen ser factores que influyeron notablemente en el colapso de estas estructuras.

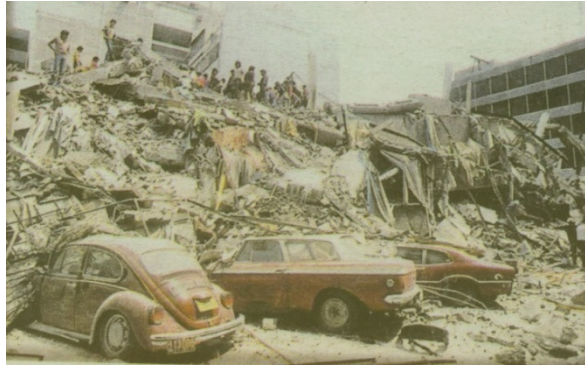
Figura 25 CONALEP de Humboldt. Tomado de Novedades (1985)

Este edificio fallo durante el sismo de México en 1985 Este edificio de 4 niveles según Reinoso *et al.*, (2010) hubo 119 muertos. Se sabe que al momento del sismo la escuela ya estaba en clases y este modo de falla tiende a matar mucha gente pero no se cuenta con datos de ocupantes o atrapados. Por las fotos se deduce se derrumbo en un apilamiento De los reportes del Instituto de Ingeniería se sabe que estaba ubicado en Av. Iturbide detrás del edificio de la secretaría de Gobernación, cerca de avenida Juárez. Estaba formado de columnas y traveses de concreto formando marcos

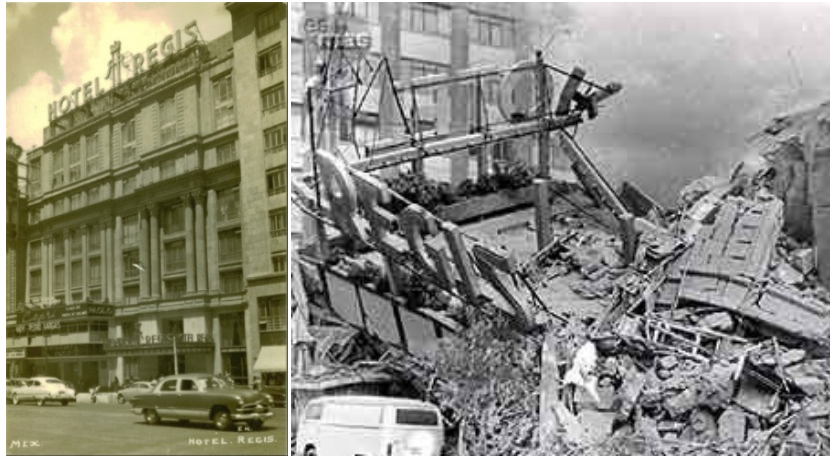
Figura 26 Hotel Regis tomado de ovaciones (1985)

Este edificio fallo durante el sismo de México en 1985. Este emblemático hotel de la ciudad de México era de 6 pisos en el cuerpo “A” y de 8 pisos en los cuerpo “B” y “C” Estaba hecho de Estructuras mixtas de concreto y acero, predominantemente acero. El sistema de piso a base de losas de concreto. El cuerpo A y B se derrumbaron totalmente, el cuerpo C se incendio. Según Reinoso et al., (2010) En este edificio murieron 74 personas. Del reportaje de Marin (1985) se sabe que tenía un porcentaje de ocupación era del 50% al momento del sismo y que tenía 350 cuartos.

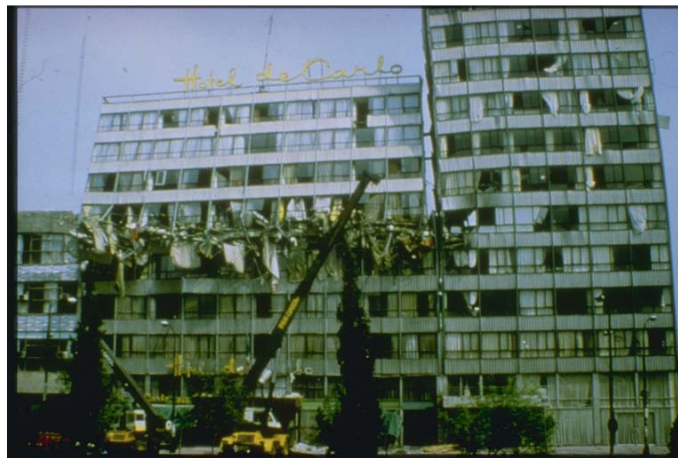
Figura 27 Hotel de Carlo tomado de Western Washington University (1985)

Este edificio fallo durante el sismo de México en 1985. Según los datos presentados en el reportaje de Marin (1985) este edificio tenía 50% de ocupación a la fecha del sismo. Y según los reportes del Instituto de Ingeniería de la UNAM se encontraba en Plaza de la república. Estaba conformado por columnas de concreto de sección circular y losa plana aligerada. Colapsaron de los niveles 6 y 7 comprometiendo la seguridad del resto de la estructura. El colapso se debió al choque con los dos edificios vecinos, el 6o piso coincide en altura con el edificio vecino de la izquierda, el comportamiento de falla sería apilamiento parcial, aunque, en este caso la causa no es piso débil sino golpeteo. Desafortunadamente no se encontró más información acerca de los muertos o los atrapados

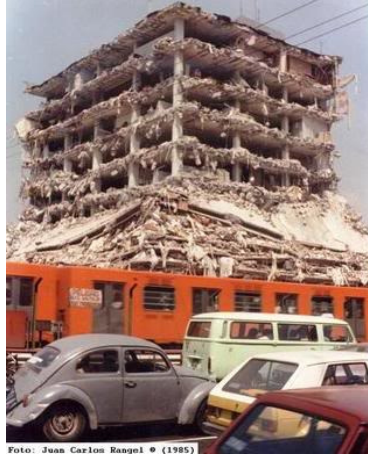
Figura 28 Edificio de San Antonio Abad Foto de Juan Carlos Rangel (1985).

Este edificio fallo durante el sismo de México en 1985. Según diferentes noticias de Notimex (2005) se sabe que en este edificio murieron aproximadamente 300 costureras. Además, por las noticias de Ovaciones (1985), y testimonios de De la Garza (1985) se sabe que este edificio originalmente era de 11 pisos, pero varios pisos se derrumbaron uno sobre otro. Su dirección era San Antonio Abad 151, Col. Obrera, esquina con Manuel José Othon cerca de la esquina del metro San Antonio abad. No se cuenta con información de cómo falló, sin embargo se sabe que estas fábricas estaban en edificios originalmente destinados a vivienda por lo que es muy posible que estuviera sometido a una sobrecarga.

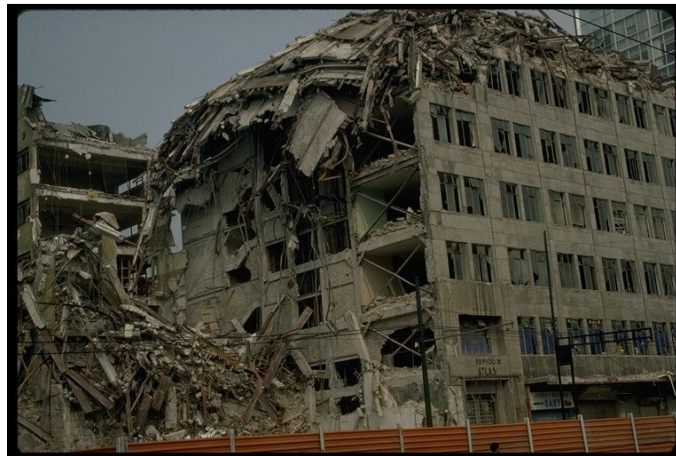
Figura 29 Edificio Atlas.

Este edificio fallo durante el sismo de México en 1985. De acuerdo a los reportes internos del Instituto de Ingeniería de la UNAM Este edificio de 8 pisos estaba ubicado en Lázaro Cárdenas #21 esquina con Independencia esquina sur poniente, Estaba hecho con columnas y marcos de acero formando marcos en dos direcciones con diagonales de acero para el lado más corto, losas de concreto, posiblemente pilotes de madera. Se observó que colapsaron los tres pisos superiores. El

edificio tenía daños de sismos previos. Del reportaje del diario unmasuno se sabe que en este edificio vivían 100 familias aproximadamente que rentaban en este edificio de acuerdo con el portero. No se sabe cuánta gente había al momento del sismo.

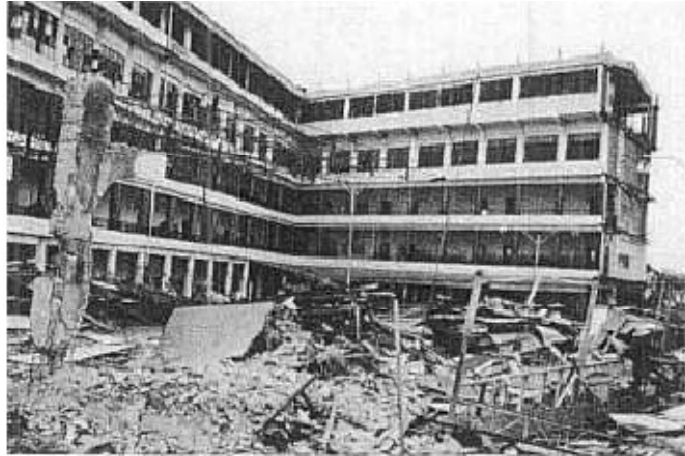
Figura 30 colegio cristiano de Luzón EERI et al., (1990)

Durante el sismo de Luzón Filipinas en 1990 Este colegio de 6 pisos falló cuando se encontraban en clase sus alumnos. La noticia presentado por The New York times (1990) con un número de muertos inicial de los ocupantes. También menciona que fue el único edificio de ese departamento administrativo (Cabanatuan) que falló. Este dato fue importante porque en el reporte de CDC (1990) se dice que en el único edificio que fallo en esta ciudad se presentaron 274 atrapados, 120 rescatados con vida y 154 muertos. Se asumió que se trataba de el colegio cristiano de Luzón y, puesto que el reporte fue generado varios días después del sismo, se asume estos datos como los definitivos con lo que se tiene un factor de fatalidad  $F_2=0.56$ . No se encontró más información respecto a este edificio.

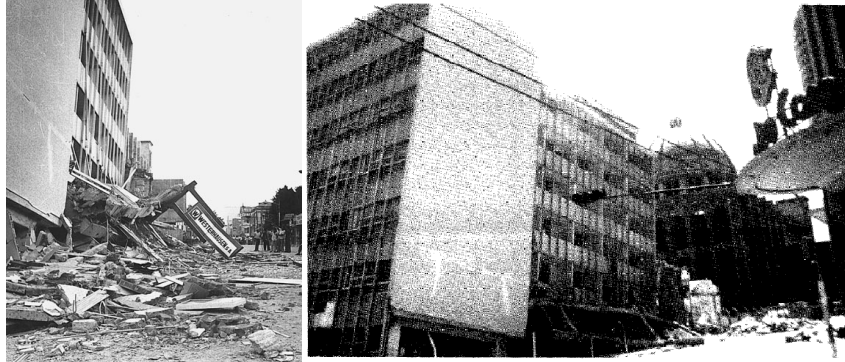
Figura 31 Hotel gran salvador durante el sismo de 1986 Wikipedia (2010) y Raymond et al., (1987)

En la figura 6 se muestra el edificio del Gran hotel san salvador en el cual murieron 12 personas De acuerdo al reporte de Durkin *et al.*, (1987). En el caso del sismo del salvador se tienen varias medidas de PGA siendo la más alta de 0.7g. Según Raymond *et al.*, (1987), que también nos dice que el edificio en cuestión era de marcos de concreto con diafragma y paredes de mampostería no reforzada. Este edificio de 7 pisos fallo por piso débil. Esto provoco un colapso tipo apilamiento parcial en los dos primeros niveles. Quedando inclinado sobre el lado que falló como se puede ver en las fotografías. Aparentemente el edificio aun no estaba lleno cuando el sismo ocurrió.
