# ANEXO I

## Datos de cada edificio

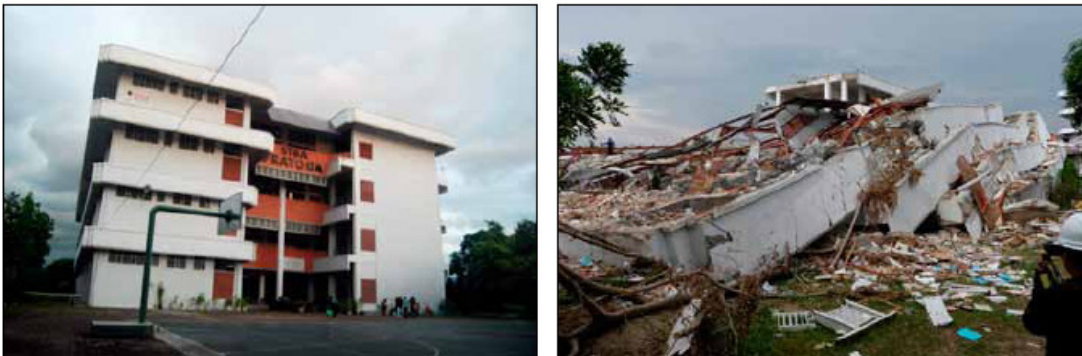
Figura 32 Fotografías de la escuela de Lenguas de Prayoga EERI et al., (2009)

Esta escuela de 4 niveles colapso durante el sismo de Sumatra 2009 según el reporte de EERI un grupo de 15 estudiantes se encontraba en el lugar y 13 murieron. Se asume que no eran todos los que estaban en el lugar y también puede asumirse que hubo más muertos, por ello es que los números son solo números de muertos y atrapados mínimos. Esta escuela estaba conformada por dos edificios con juntas de expansión, uno de esos edificios se vino abajo. Por la foto se deduce un modo de colapso tipo apilamiento. Aunque el reporte de EERI nos habla sobre la cantidad de muertos trae poca información sobre la manera en que falló.
