3. PLANTEAMIENTO DEL CAUCE EN ESTUDIO

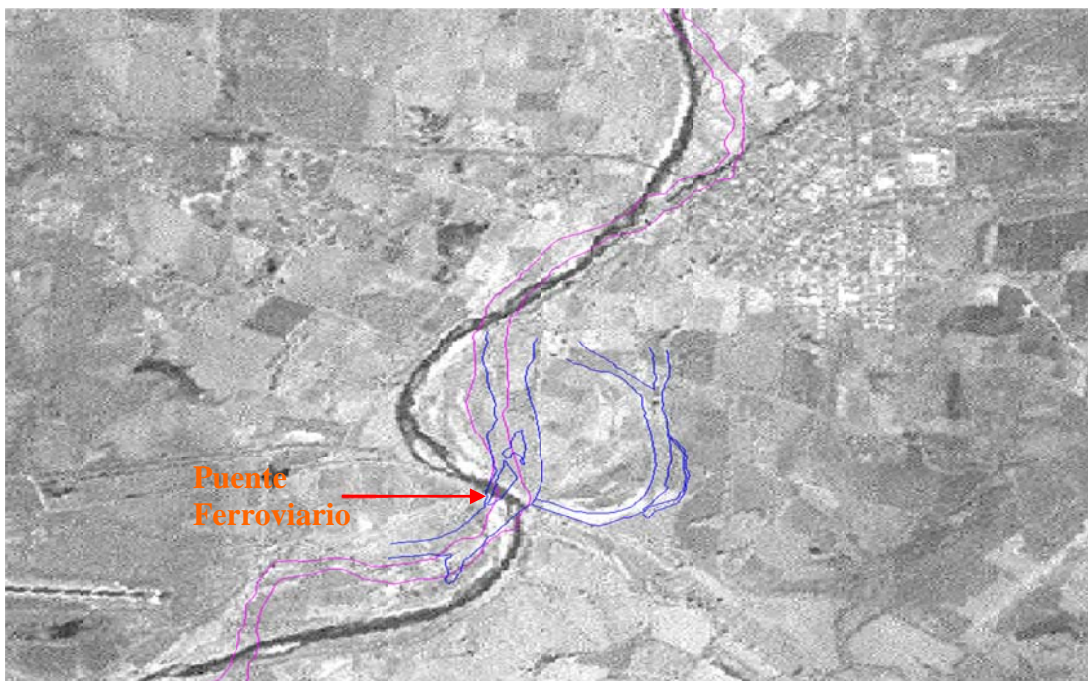
Para conocer el comportamiento del cauce se deberá hacer una investigación de campo, indagando información geológica, hidráulica y del uso de suelo. El problema surge a causa de las lluvias extraordinarias del día 16 de septiembre de 2006. El huracán "Lane", ocasionó la divagación del cauce (Figura 8) y modificó el ángulo de ataque que sufren las pilas con respecto a las líneas de corriente, agravando la socavación y provocando el desplome del puente.

Figura 8 Delimitación del río Presidio en 1950 (color azul) y 1973 (color rosa)

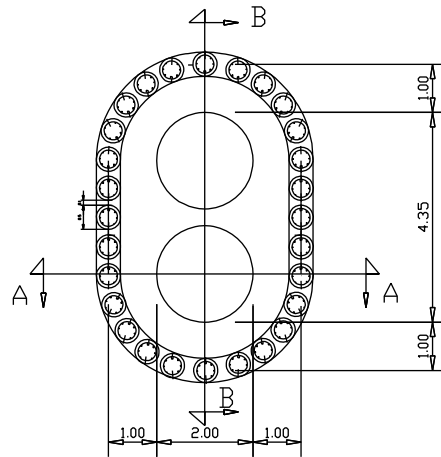
Las dimensiones de las pilas se observan en la (Figura 10), se muestra en este plano el anillo protector con los pilote vistos en planta lo cual se encuentran a una profundidad que oscila entre los 8 y 12 m.

Se sabe que las pilas originales están cimentadas en pilotes de madera que ya se encuentran en mal estado, hay que considerar que la edad del puente hasta la fecha es de casi 100 años

Figura 10 Vista en planta de las pilas de apoyo del puente ferroviario

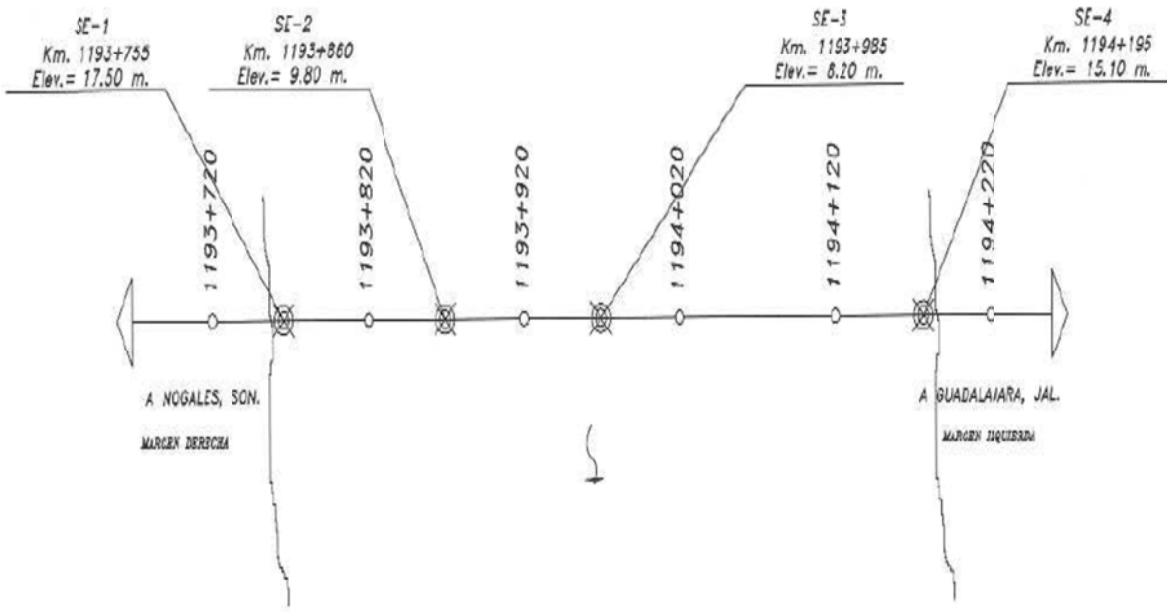
Para aplicar y saber el comportamiento del cauce, se tendrá que obtener la geometría del cauce. En la (Figura 12) se muestra, en planta, las elevaciones del río, por lo que fue necesario hacer una sección en base a la información mostrada.

Figura 12 Vista en planta del puente ferroviario con elevaciones

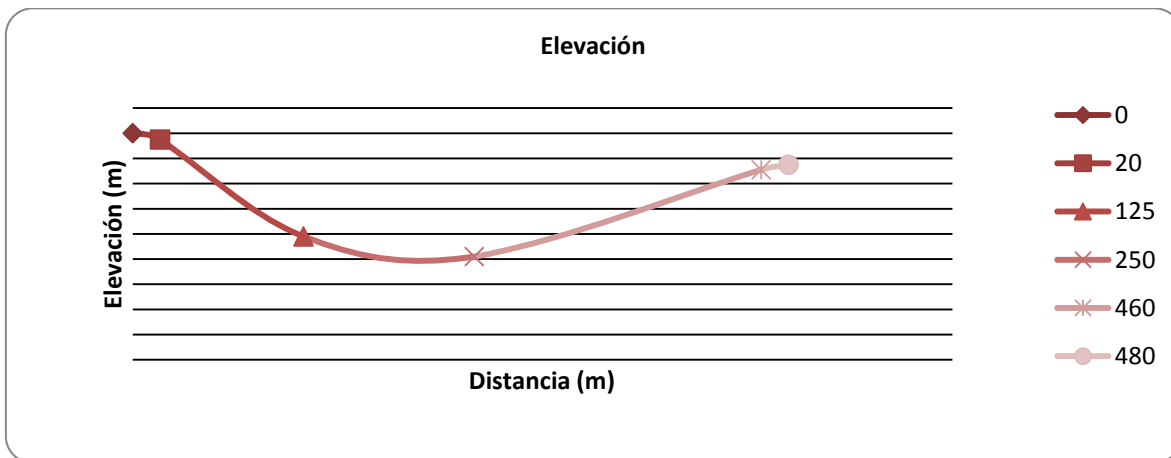
En la (Figura 13) se observa la sección resultante del plano, la cual es aproximada, pero recomendable hacer un levantamiento topográfico en campo para tener al menos secciones 100 metros aguas arriba y aguas abajo del cruce ferroviario.

Figura 13 Sección creada a partir de información en planta
