**UNIVERSIDAD NACIONAL AUTÓNOMA DE MÉXICO**

**FACULTAD DE INGENIERÍA**

**“Grupo de Servicio Social  
con Apoyo Directo a la  
Sociedad (GSSADS) y su  
caso de estudio con enfoque  
a la Ingeniería Geológica”**

**TESINA**

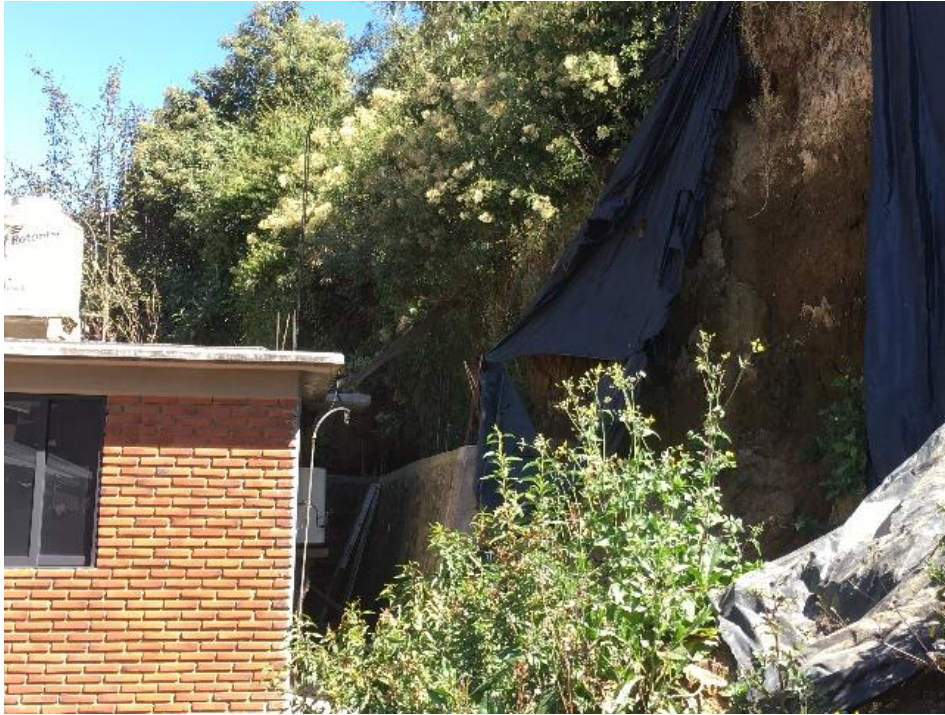
Al arribo del primer sitio correspondiente al primer talud, de aproximadamente 7 metros de altura y con una longitud de 50 metros, con una inclinación casi de 90°. Posicionándonos frente del talud, de izquierda a derecha en los primeros 15 metros, encontramos una casa de dos niveles que en varias ocasiones es afectada por deslizamientos de volúmenes de suelo (figura 4). Justo donde termina la casa, existe un deslizamiento con una extensión de 15 metros, el cual previamente se trató de impermeabilizar colocando una lona negra (figura 5).

En seguida se pasó a describir el material, que mediante un breve análisis de campo, visual y de tacto, y de acuerdo a su plasticidad, se identificó como una arcilla-limosa de tonalidades café-pardo con escasos tonos claros, y en la parte superficial se pueden encontrar raíces y plantas, dicho material cuando se satura de agua en época de lluvias, o bien por filtraciones de casas en bermas/calles superiores, propicia el deslizamiento de los materiales.

*Figura 4. Talud de 90°, realizado para edificar una casa*

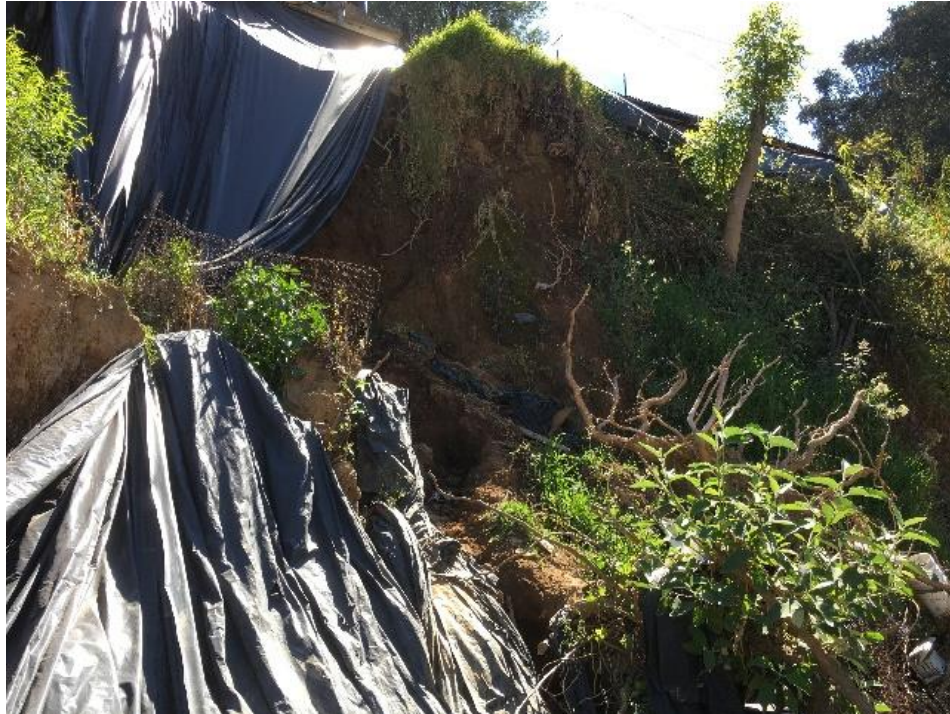
*Figura 5. Talud deslizado, con presencia de árboles caídos*

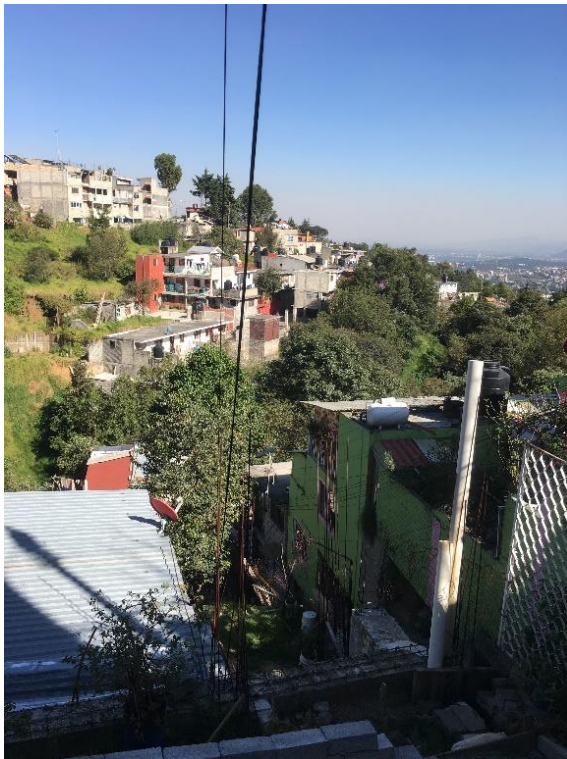
Al arribo del lugar se notó que corresponde a una barranca de 20 metros de altura aproximadamente (figura 6). El talud analizado fue la margen derecha del cauce del arroyo que se forma en época de lluvias. Particularmente, se visitó una casa de tres pisos de altura, que presenta un riesgo alto, debido a la erosión en la parte baja de la cimentación de la casa (figura 7).

Figura 6. Sitio ubicado en una barranca

- El primero y más importante es la erosión de la base de la cimentación de las casas desde el arroyo de la barranca, el cual se debe proteger con muros y drenes para permitir el desalojo del agua.
- El segundo es un deslizamiento lento y superficial del talud en general en donde se encuentran diversas casas en un posible riesgo, debido a la pendiente y la permeabilidad de los materiales se puede presentar un deslizamiento lento, el cual ya se observa en algunas bardas y grietas en las obras civiles. Por lo que es muy importante, la instalación de drenes en las paredes de los taludes y canalizar el escurrimiento del agua superficial por la cañería.

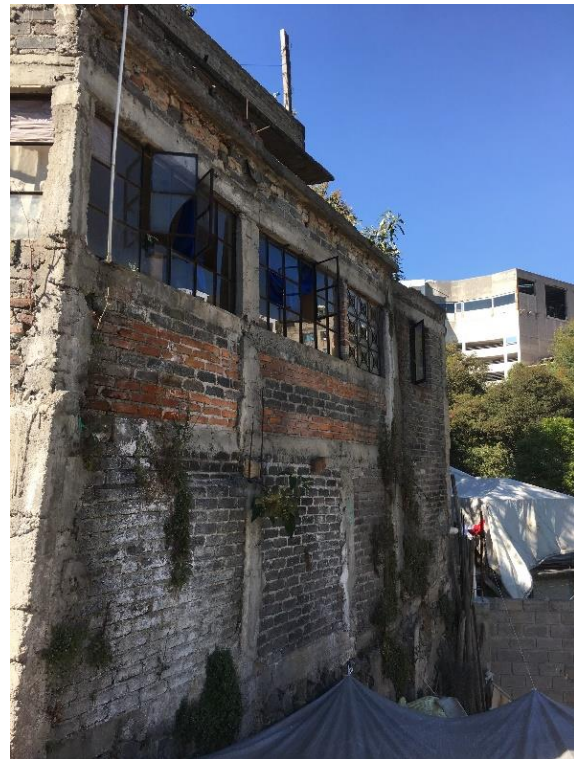
Figura 7. Casa afectada por los deslizamientos de suelo

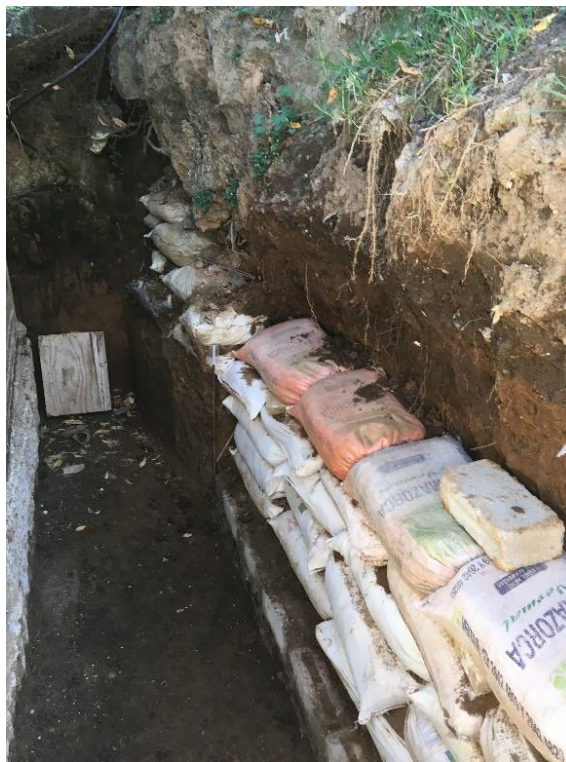
Desafortunadamente, no hay acceso para observar la socavación, por lo que, se recurrió a observar un afloramiento adyacente continuo, en donde se observan los siguientes materiales (figura 8); en la parte superior, con 45 cm de espesor, un material arenoso de color pardo claro con frecuentes fragmentos de roca y basura, los cuales corresponden a un relleno local. Debajo de esta, lo constituye un limo arcilloso de color pardo con tono oscuro más compacto.

*Figura 8. Afloramiento aledaño al sitio de estudio.*

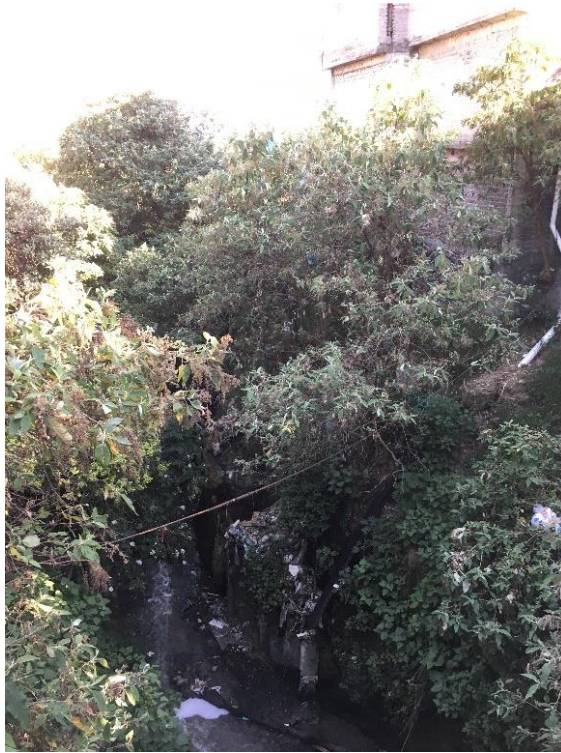
*Figura 9. Ladera erosionada con presencia de basura*

- Se recomienda evacuar a las personas que habitan las casas con alto riesgo de colapso, y estar monitoreando constantemente los deslizamientos de suelo.
- Canalizar la escorrentía del agua superficial por tubería y no sobre la ladera, ya que la erosión en ella, aumenta el riesgo de un deslizamiento de las casas.
- Respetar los límites de construcción cerca de los cauces de ríos, establecidos por el gobierno de la Ciudad de México.
- Estudio de Mecánica de suelos en el sitio.

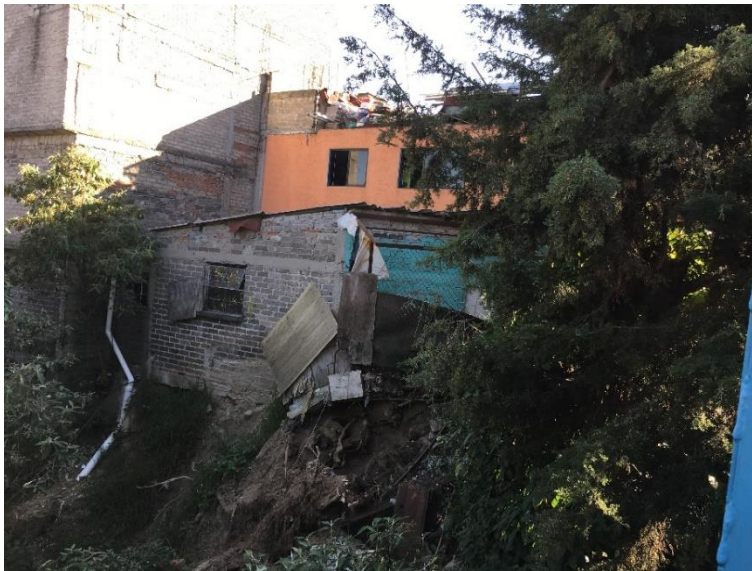
*Figura 10. Casas aledañas al río que corren riesgo de colapsar*

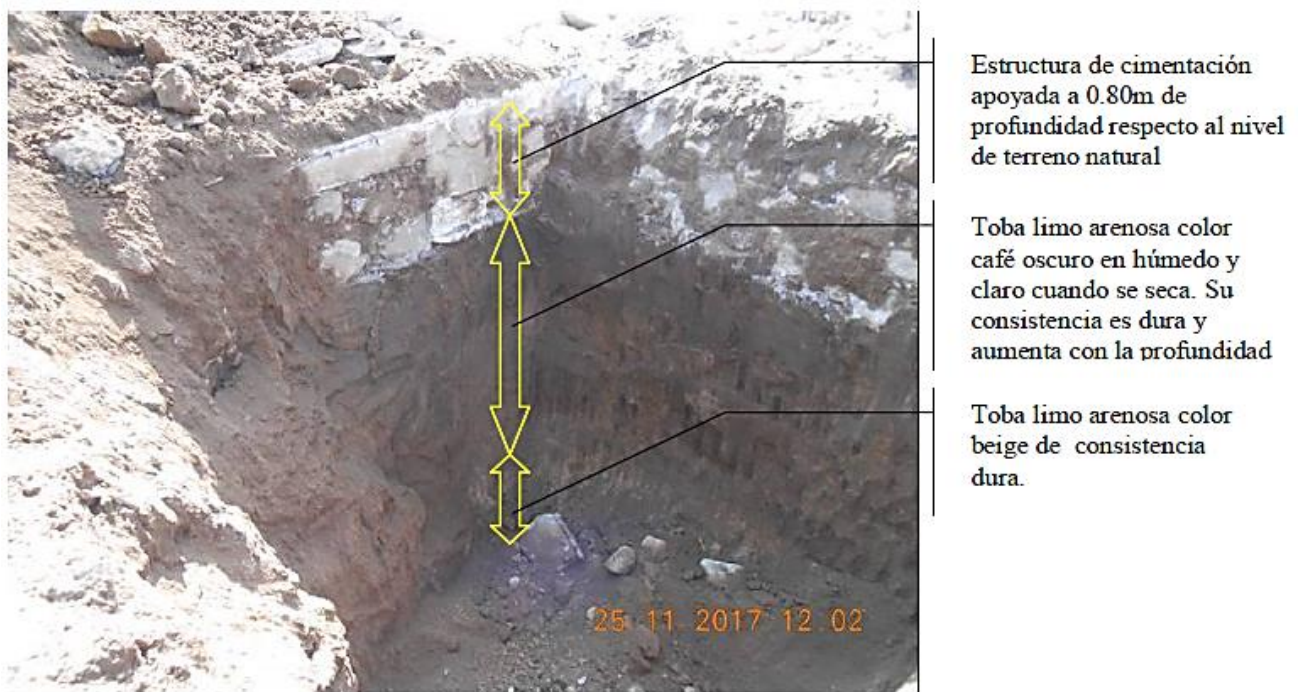
Foto No. 1.- Perfil estratigráfico del pozo a cielo abierto No. 1 (PCA-01).

- El pozo a cielo abierto se realizó en un lote donde había una casa que fue demolida debido a los daños que sufrió con los sismos (información verbal). La demolición no incluyó la cimentación integrada por una zapata corrida de mampostería (bloques de roca unidos con mortero) con las siguientes dimensiones 0.80m de ancho, 3.0m de largo aproximadamente (siguiendo la configuración de la casa) y 0.80m de profundidad en el desplante respecto al

terreno circundante. La cimentación se observó sin ningún tipo de fisura o asentamiento diferencial que indicara la falla de la misma.

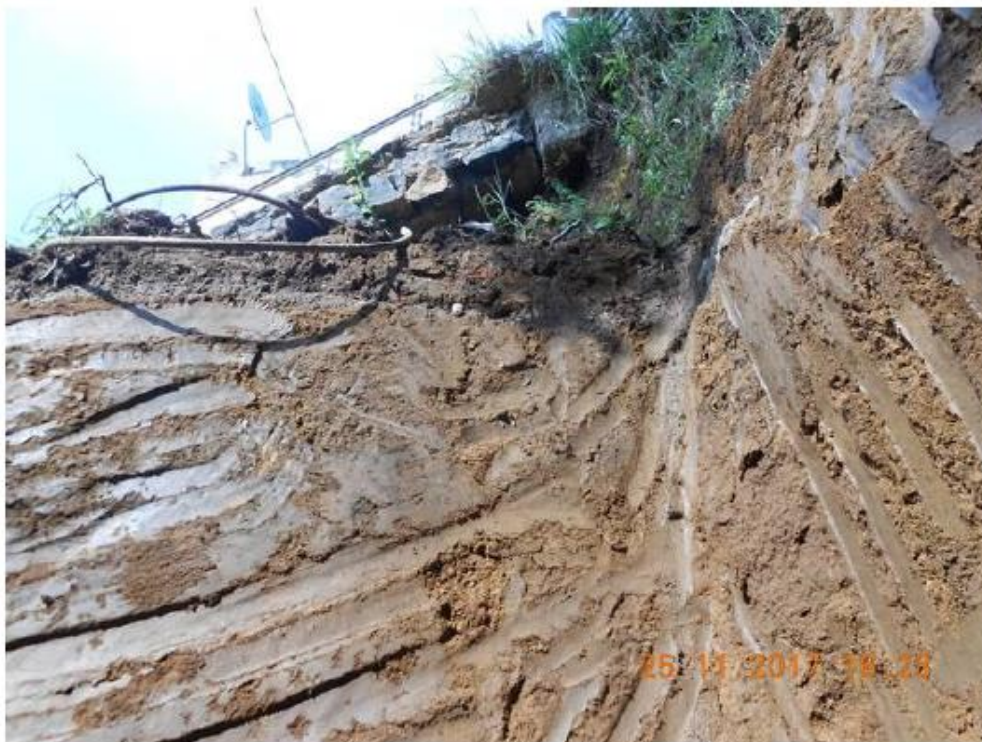
La estratigrafía observada (foto 3) fue prácticamente la misma que se tiene en el PCA-01, según las siguientes fotografías, por lo que ya no se recuperaron muestras inalteradas.

*Foto No. 3.- Perfil estratigráfico del pozo a cielo abierto No. 2 (PCA-02). Tanto la estratigrafía como la consistencia son iguales a lo que se observó en el PCA-01*

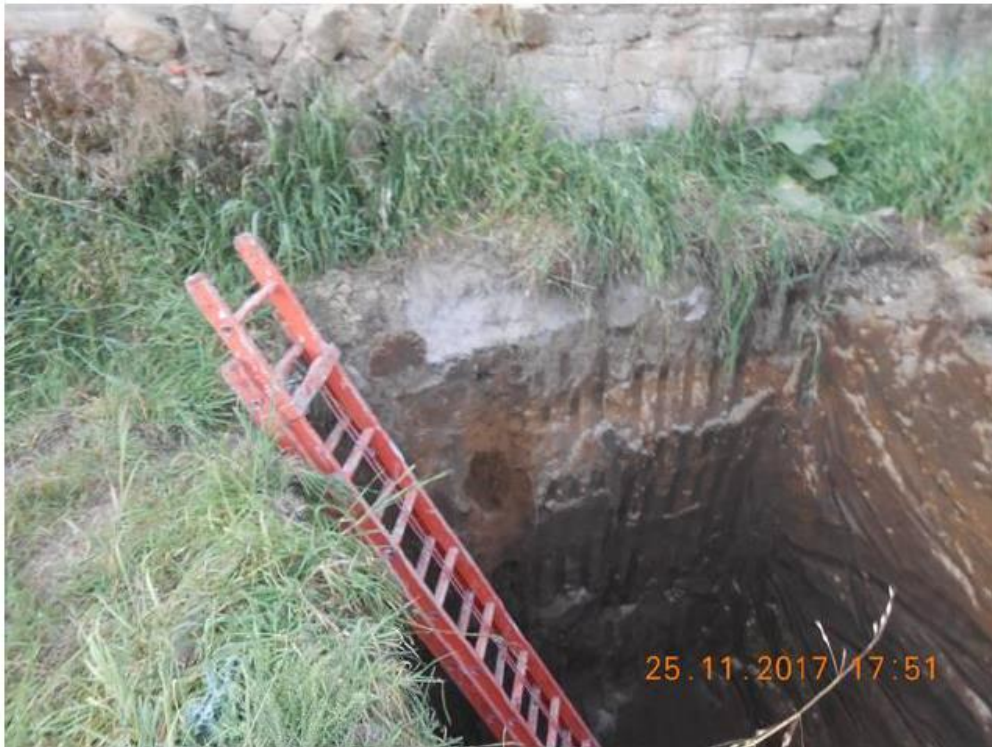
*Foto No. 4.- Perfil estratigráfico del pozo a cielo abierto No. 3 (PCA-03). Tanto la estratigrafía como la consistencia son iguales a lo que se observó en el PCA-01.*

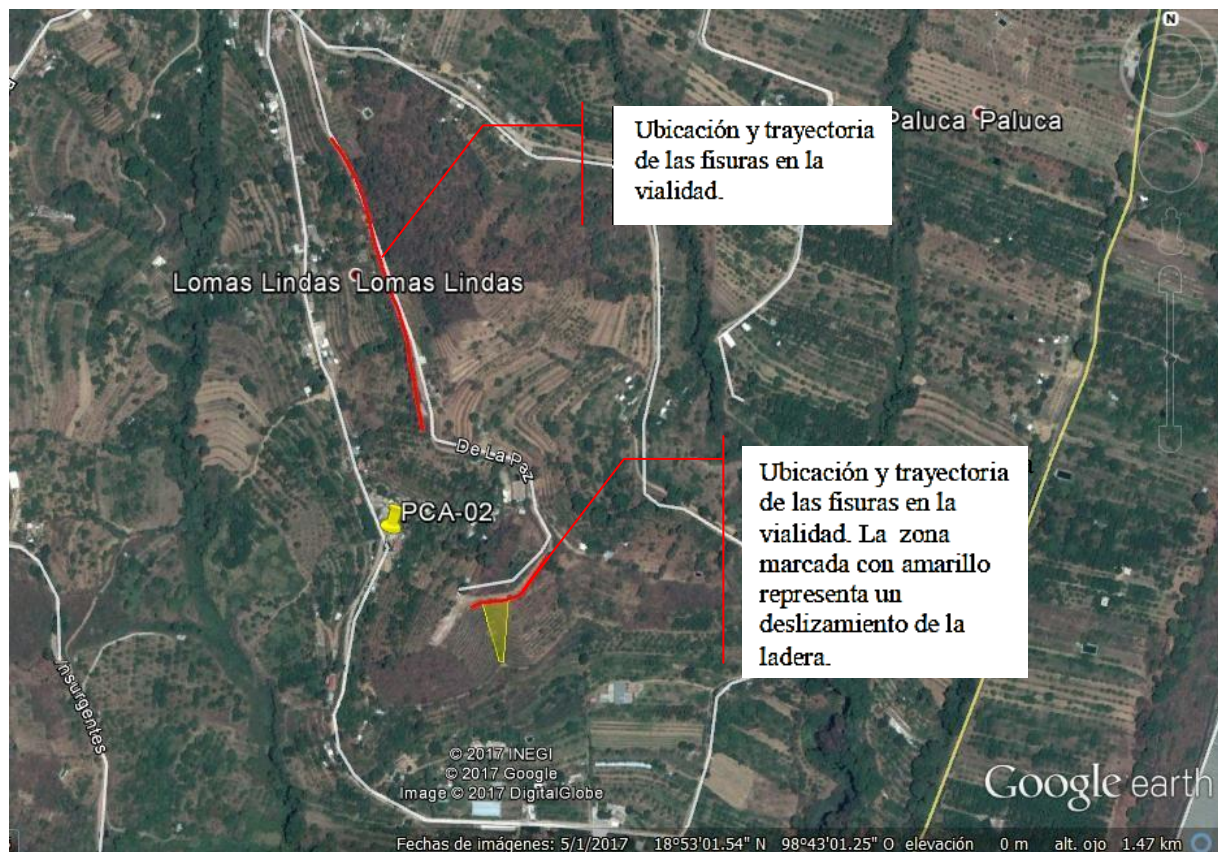
El mismo sábado 25 de noviembre se visitó la vialidad que conecta Tetela del Volcán con Lomas lindas, se observaron fisuras en la corona de la vialidad con la longitud y la trayectoria aproximada que se observa en las líneas de color rojo (foto 6).

*Foto No. 6.- Ubicación relativa de las grietas y un deslizamiento observado en el camino de acceso a Lomas Lindas.*

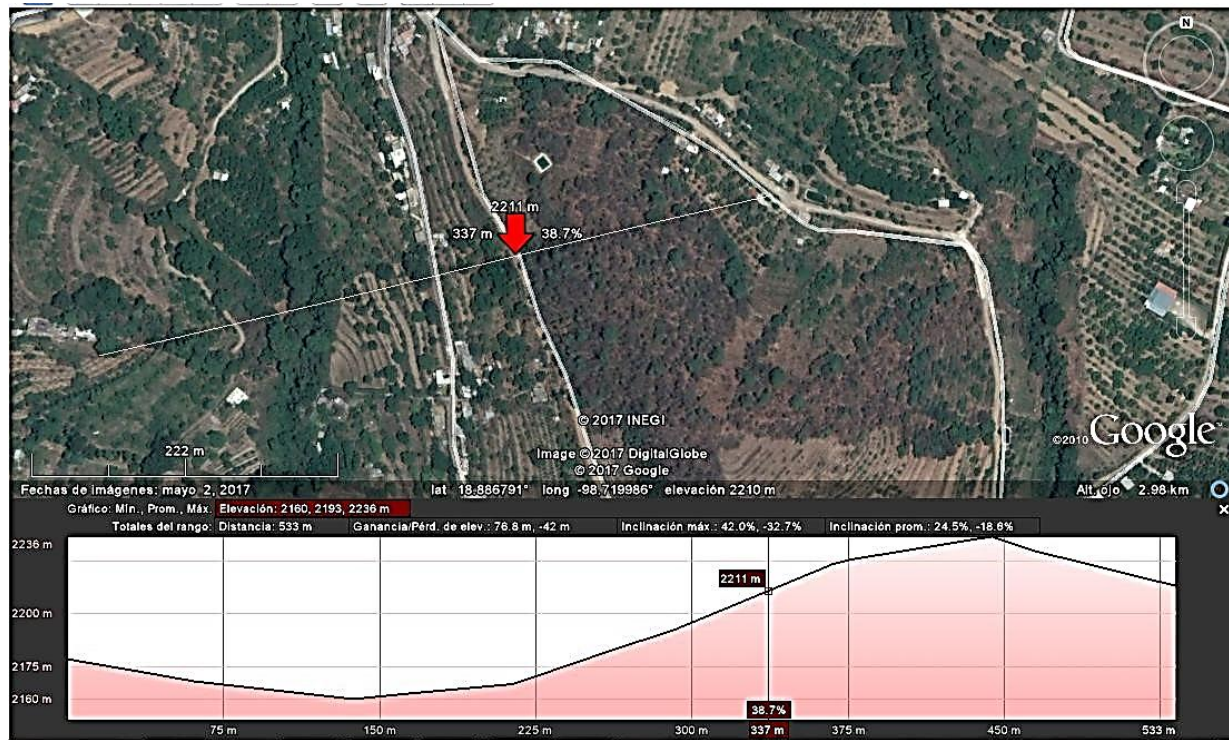
Un perfil topográfico preliminar (obtenido de Google earth) de la ladera con la grieta de mayor longitud se aprecia en la siguiente foto 6. Se puede observar que la mayor pendiente es del orden de 40%. Con esta información se obtuvo una sección transversal perpendicular al eje de la vialidad y se trazó la grieta en el hombro del camino de acceso (foto 7).

Foto No. 7.- Sección topográfica transversal al camino de acceso a Lomas Lindas. La flecha muestra la ubicación de la zona de grietas en el camino y las condiciones topográficas de la ladera.

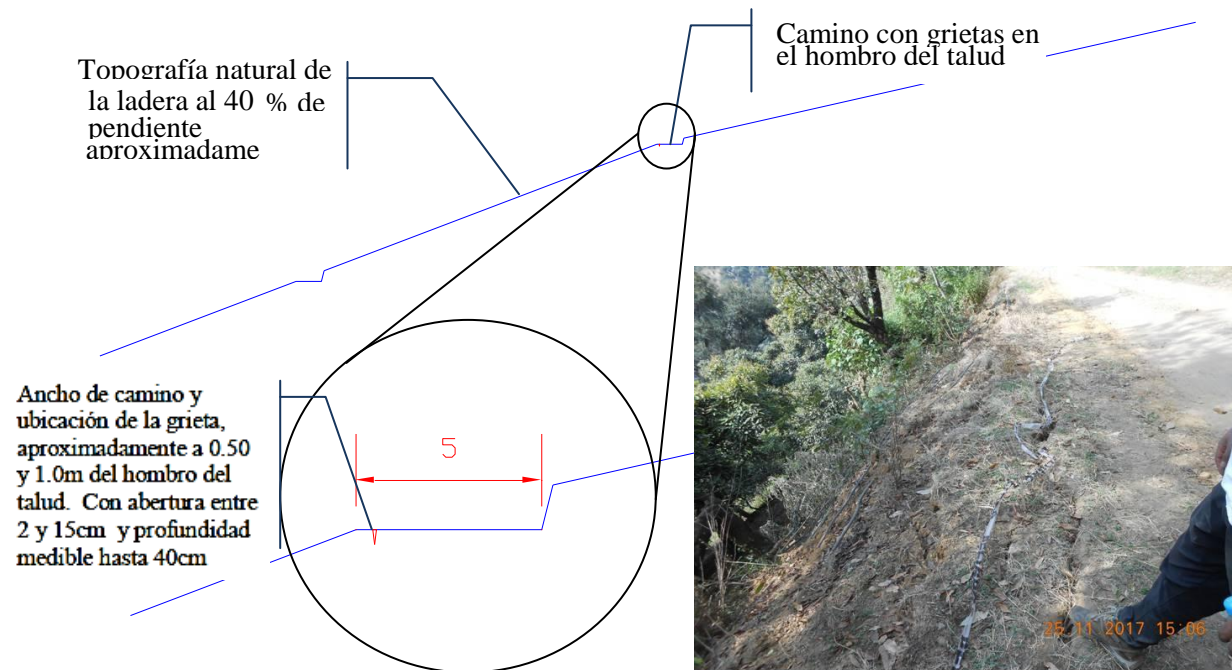
Foto No. 8.- Detalle topográfico de la ladera y las grietas observadas en el camino a Lomas Lindas

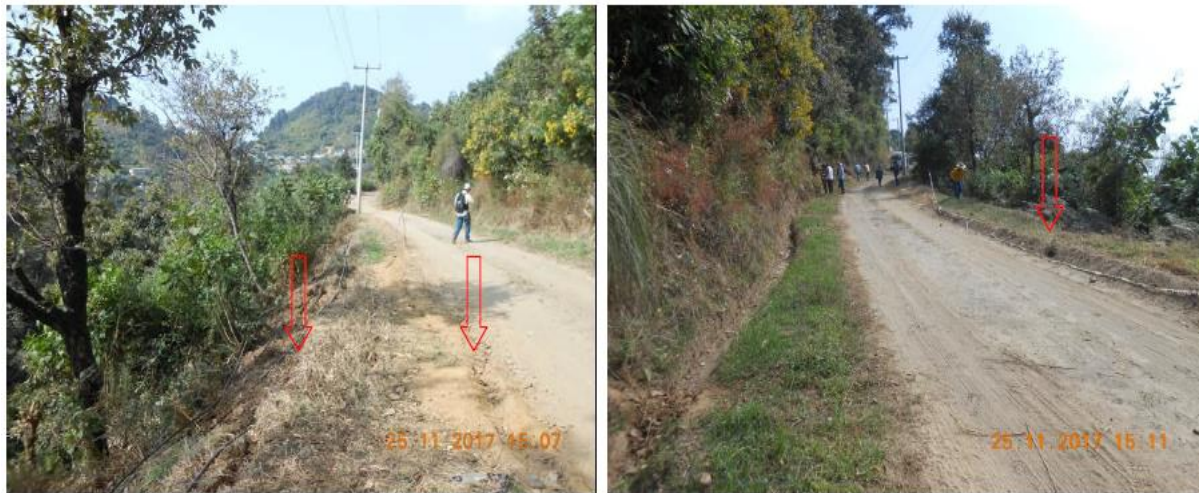
Foto No. 9.- Otras vistas de la geometría del camino y la ubicación de las grietas cercanas al hombro del talud. En la foto de la izquierda se observan una gran cantidad de mangueras que conducen agua potable desde depósitos hacia la zona de riego de las parcelas o para suministro de las viviendas ubicadas agua abajo. Se observaron muchas mangueras con fugas de agua así como caídos en el talud de la parte alta del camino, según se aprecia en las siguientes fotografías.

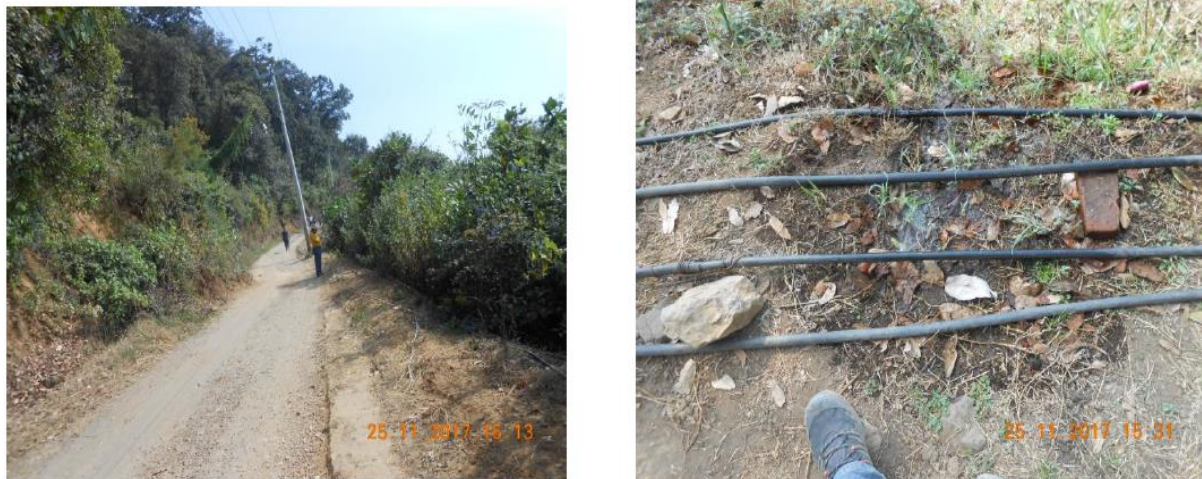
Foto No. 10.- Se observaron muchas mangueras con fugas de agua así como caídos en el talud de la parte alta del camino, según se aprecia en las fotografías.

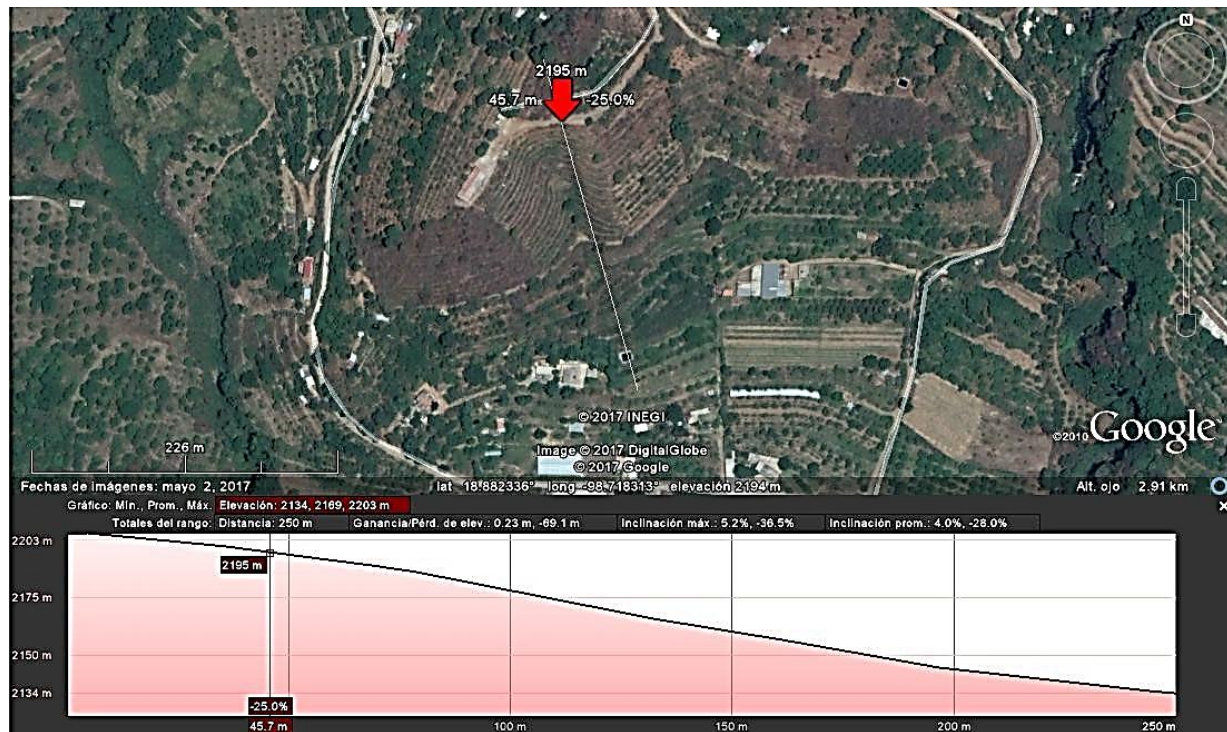
Foto No. 11.- Sección topográfica transversal de la zona donde hubo un deslizamiento. La flecha muestra la ubicación de la ubicación del deslizamiento y la parte de abajo se observa la pendiente del 25% que tiene actualmente la ladera. El deslizamiento de material corresponde exclusivamente al material de corte que se volteo sobre la ladera natural en el proceso de construcción del camino, tal como se aprecia en las siguientes fotografías.

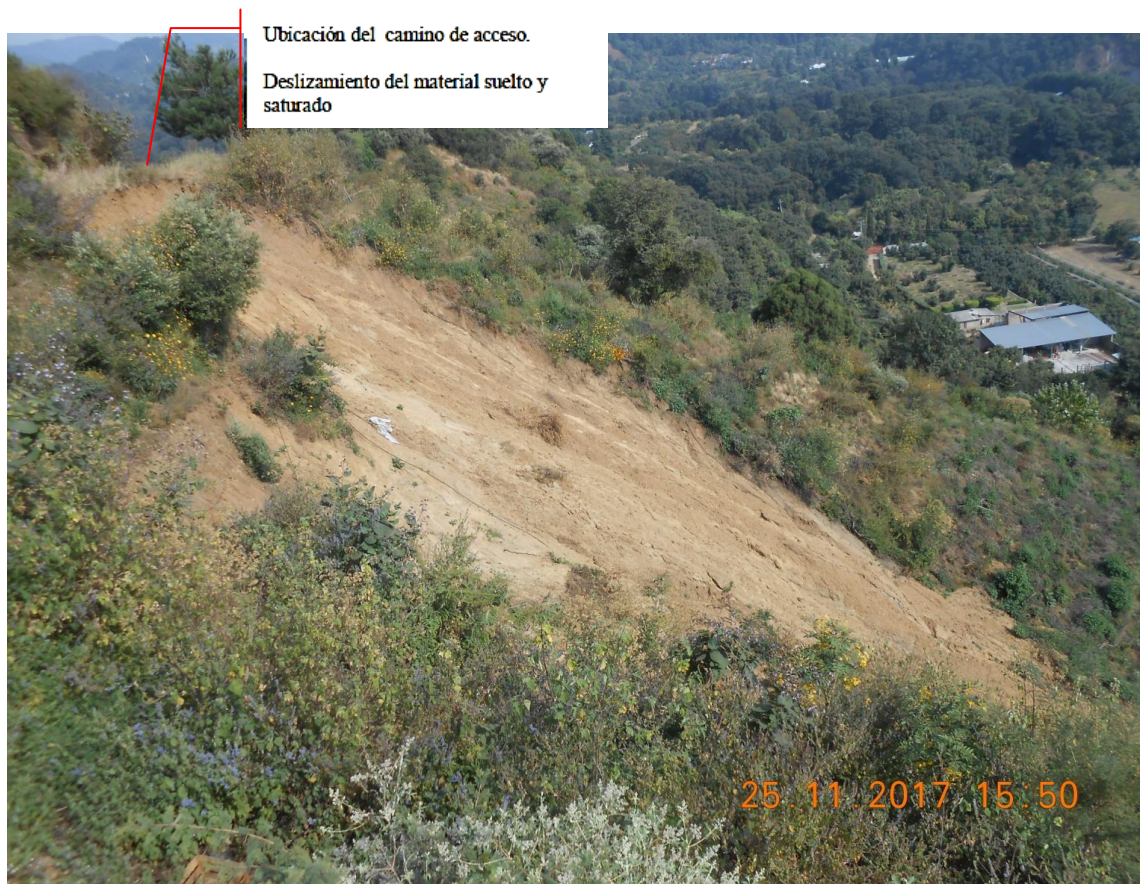
*Foto No. 12.- Deslizamiento de material en una ladera en Lomas Lindas. Se observa que solo se desplazó el material suelto superficial (del orden de 50cm de espesor), que no hay escalones de liga en el terreno natural para recibir el terraplén del camino, que el terreno natural es una toba y que no se desplazó salvo la capa vegetal, no se observaron grietas en el cuerpo del terreno natural. Se concluye que solo se movió el suelo suelto colocado durante la construcción del camino.*

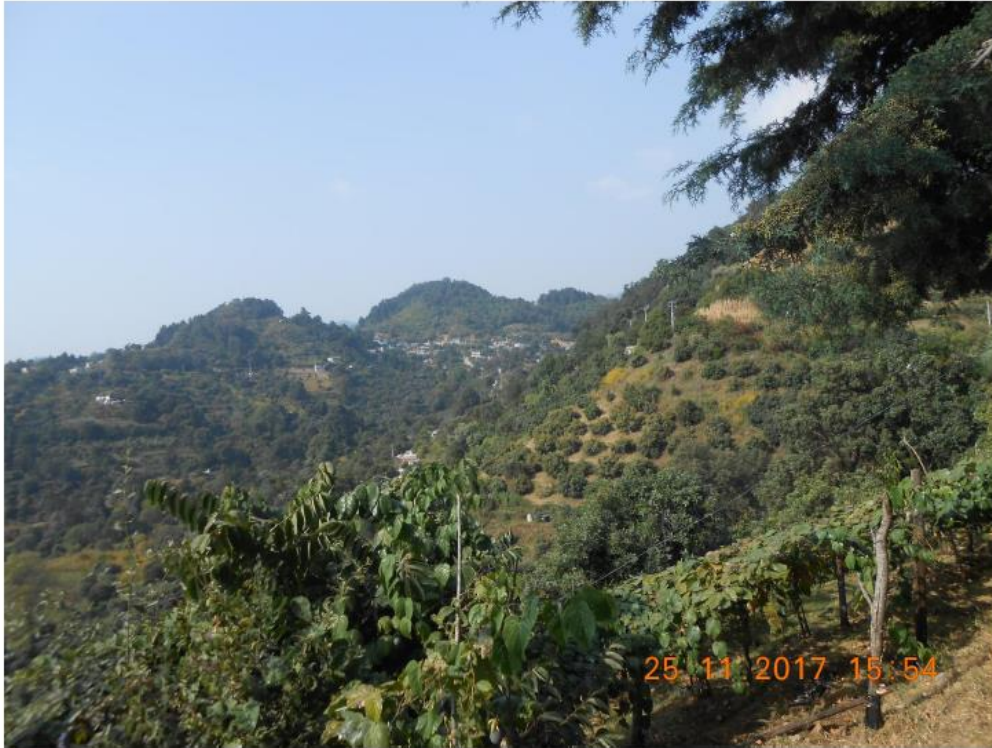
*Foto No. 13.- En esta foto se observa en la parte central un huerto de árboles de aguacate en la ladera. Para poder sembrar los árboles, se han conformado terrazas con sección típica en balcón, es decir, se corta una parte de ladera y el material suelto se deposita en la parte baja para formar escalones con secciones horizontales donde posteriormente se siembran los árboles frutales y se instala un sistema de riego que frecuentemente tiene fugas y satura el terreno provocando deslizamientos locales.*

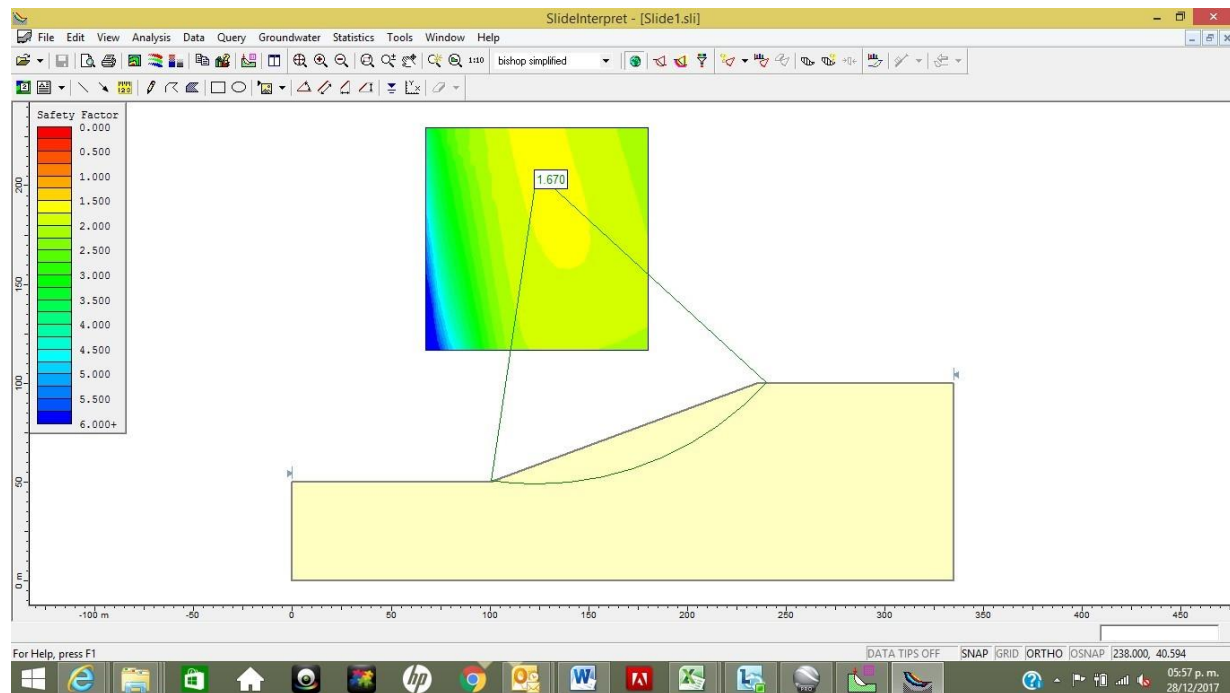
screenshot 1 Estabilidad de la ladera Lomas Lindas para una cohesión de  $2.5\text{kg/cm}^2$  y  $23^\circ$  de ángulo de fricción interna

- El Factor de seguridad (FS) sin sobrecarga es de 1.67, por lo que se considera estable
- El FS con la sobrecarga se reduce a 1.611 por lo que sigue siendo estable.
- Las Normas proponen como  $FS = 1.50$ . Por lo que en ambos casos la ladera se considera estable
- La superficie de falla es semicircular que inicia aproximadamente a 5m de distancia del hombro de la ladera y se profundiza hasta 15m para salir por el pie del talud. Ninguna de estas características se observó en las fallas existentes en Lomas Lindas.

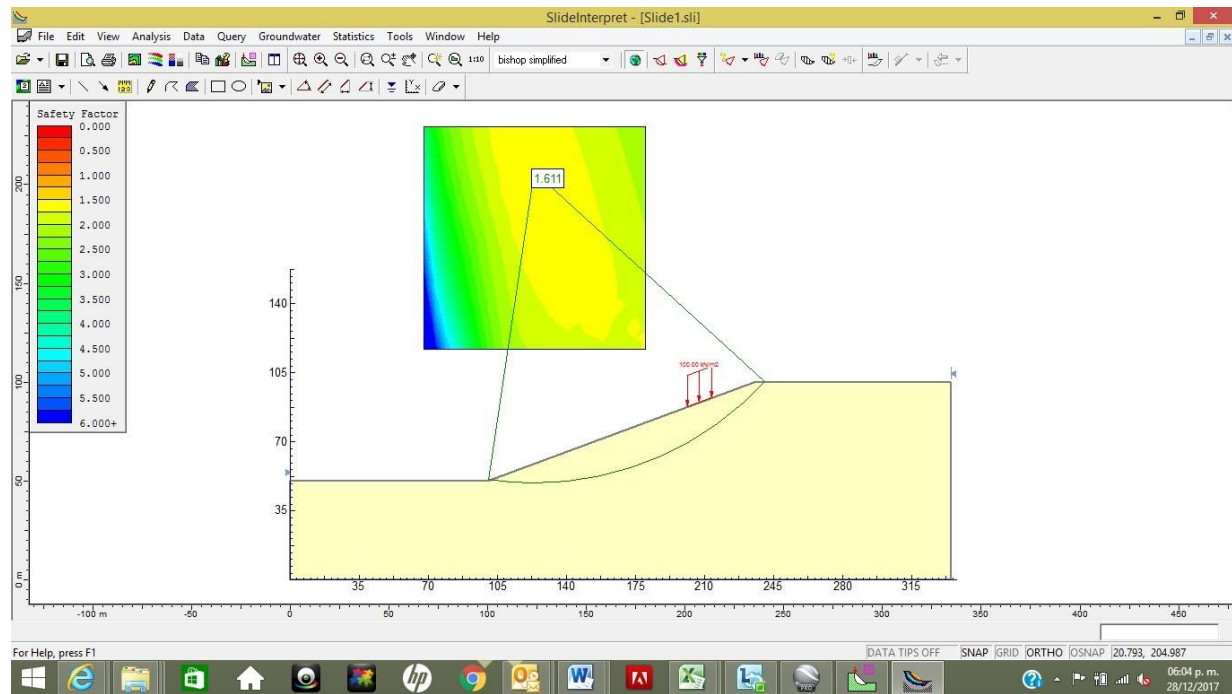
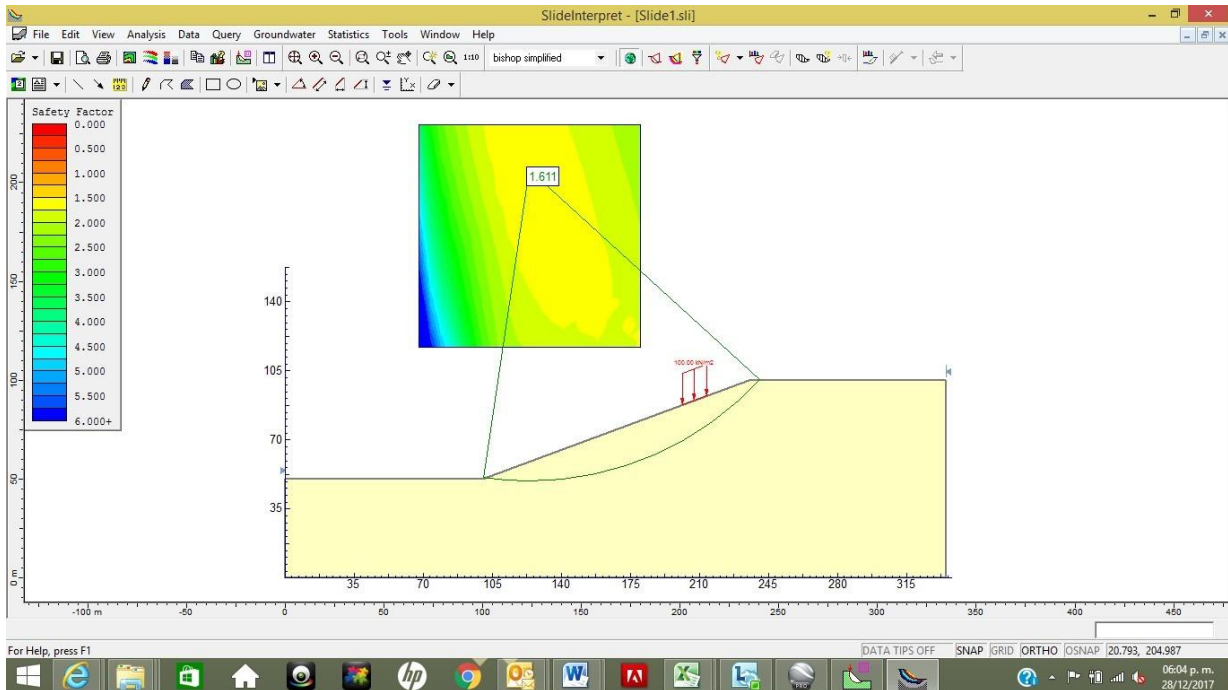
Screenshot 2. Estabilidad de la ladera Lomas Lindas con una sobrecarga de  $10T/m^2$ , que representa el camino con un vehículo.

Screenshot 2. Estabilidad de la ladera Lomas Lindas con una sobrecarga de 10T/m<sup>2</sup>, que representa el camino con un vehículo

Es fundamental hacer los estudios complementarios.

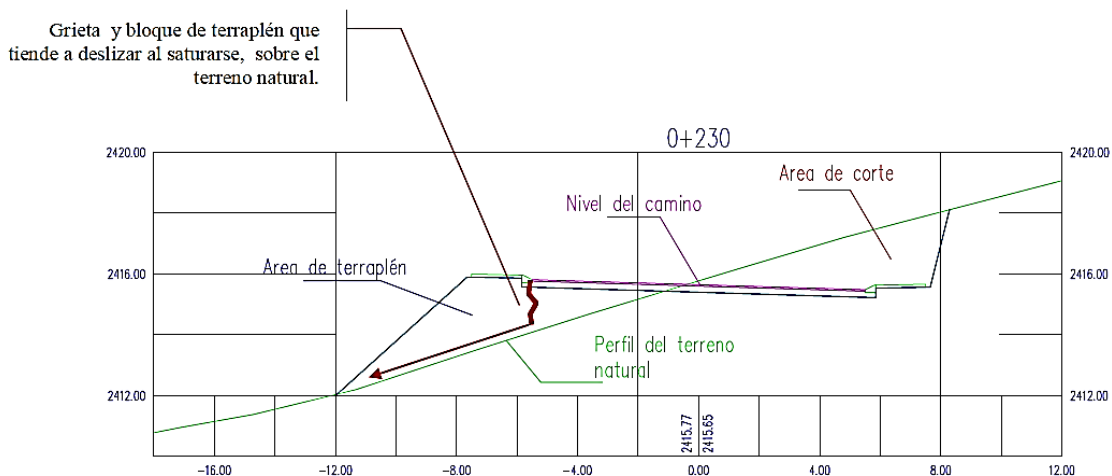
construcción del camino y por lo tanto el material prácticamente suelto y saturado que corresponde con el área del terraplén tiende a deslizarse como un lodo que arrastra exclusivamente la capa vegetal del terreno natural resistente, tal como se observó en el deslizamiento que se muestra en la foto de la Foto No. 7. Es posible que esta situación se presente frecuentemente, incluso sin la presencia de los sismos.

Foto No. 14.- Sección típica (balcón) de construcción del camino y de las terrazas para sembrar los árboles de aguacate y frutales.

Si la hipótesis anterior es correcta, lo que se sugiere hacer de inmediato es: retirar el material correspondiente al área de terraplén en todo el perímetro del camino, para disminuir el riesgo por deslizamiento de lodo que podría afectar a las familias y las casas ubicadas en la parte baja de la ladera donde está construido el camino de acceso. El retiro del material suelto, permitirá a un especialista en mecánica de suelos o un ingeniero geólogo, revisar si las grietas que se observan ahora tienen continuidad en el cuerpo del terreno natural y aceptar o rechazar totalmente esta hipótesis.
